# 경안공공하수처리시설

| 용역명 | 2016년 하반기 광주시 공공하수처리시설 정밀점검 용역 |
| 용역사 | 서경구조안전진단(주) |

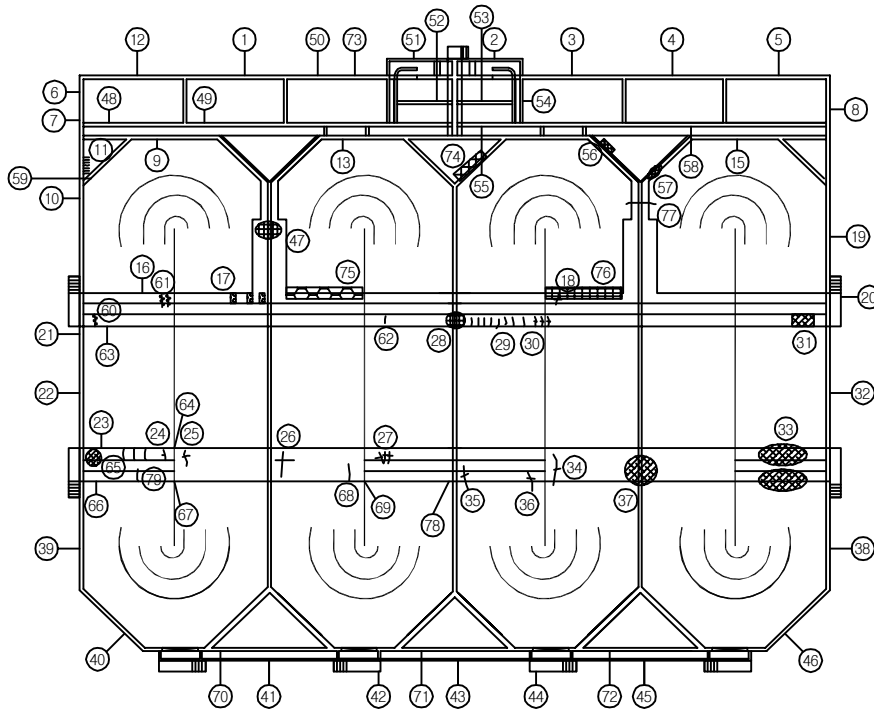
10:경안공공하수처리시설-포기조 1계열(1/2)

| 번호 | 신(N)<br>구(P) | 손상내용 | 손상현황 | | | | | 결함<br>상태 | 손상<br>물량 | 사진<br>번호 |
|---|---|---|---|---|---|---|---|---|---|---|
| 1 | 구 | 벽체 균열/벽태 | | 1.5 | | 1.50 | m | 6 | 9.00 | |
| 3 | 구 | 벽체 균열/벽태 | | 1.0 | | 1.00 | m | 13 | 13.00 | #02 |
| 5 | 구 | 벽체 균열/벽태 | | 1.5 | | 1.50 | m | 12 | 18.00 | #03 |
| 20 | 구 | 벽체 균열/벽태 | | 1.0 | | 1.00 | m | 1 | 1.00 | #07 |
| 28 | 구 | 상면 CON'C 박리 | | 0.5 | 1.0 | 0.50 | m <sup>2</sup> | 1 | 0.50 | #08 |
| 31 | 구 | 상면 양상균열 | | 1.0 | 1.0 | 1.00 | m <sup>2</sup> | 1 | 1.00 | #09 |
| 33 | 구 | 벽체 양상균열 | | 1.0 | 5.0 | 5.0 | m <sup>2</sup> | 2 | 10.00 | |
| 37 | 구 | 상면 양상균열 | | 3.0 | 3.0 | 9.00 | m <sup>2</sup> | 1 | 9.00 | |

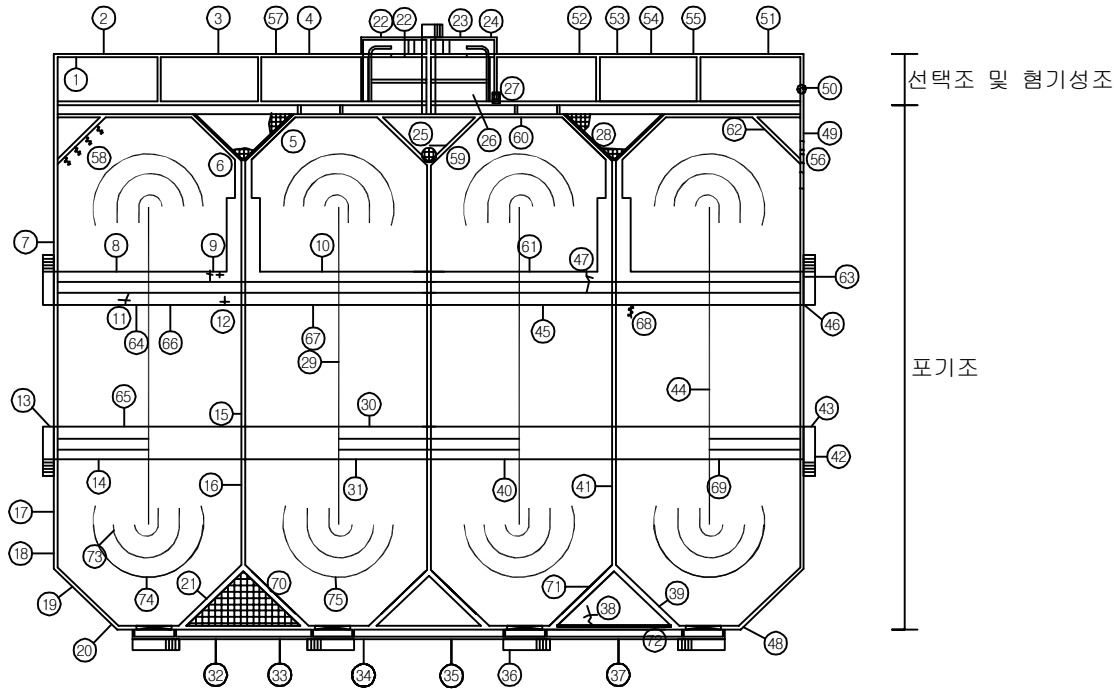
10:경안공공하수처리시설-포기조 2계열(1/2)

| 번호 | 신(N)<br>구(P) | 손상내용 | 손상현황 | | | | | 결함<br>상태 | 손상<br>수량 | 사진<br>번호 |
|---|---|---|---|---|---|---|---|---|---|---|
| 4 | 구 | 벽체 균열/벽태 | | 0.1 | 0.5 | 0.05 | m <sup>2</sup> | 1 | 0.05 | #02 |
| 11 | 구 | 벽체 균열(0.3mm미만) | | 0.1 | 1.0 | 1.00 | m | 1 | 1.00 | #04 |
| 18 | 구 | 벽체 양상균열 | | 1.0 | 2.0 | 2.00 | m <sup>2</sup> | 1 | 2.00 | #07 |
| 20 | 구 | 벽체 보수부 들뜸 | | 0.5 | 2.0 | 1.00 | m <sup>2</sup> | 1 | 1.00 | |
| 25 | 구 | 상면 마강 몰탈 박락 | | 0.5 | 4.0 | 2.00 | m <sup>2</sup> | 1 | 2.00 | #08 |
| 27 | 구 | 상면 박리, 박락 | | 0.3 | 0.5 | 0.15 | m <sup>2</sup> | 1 | 0.15 | #03 |
| 28 | 구 | 상면 표면박리 | | 1.0 | 1.0 | 1.00 | m <sup>2</sup> | 2 | 2.00 | #09 |

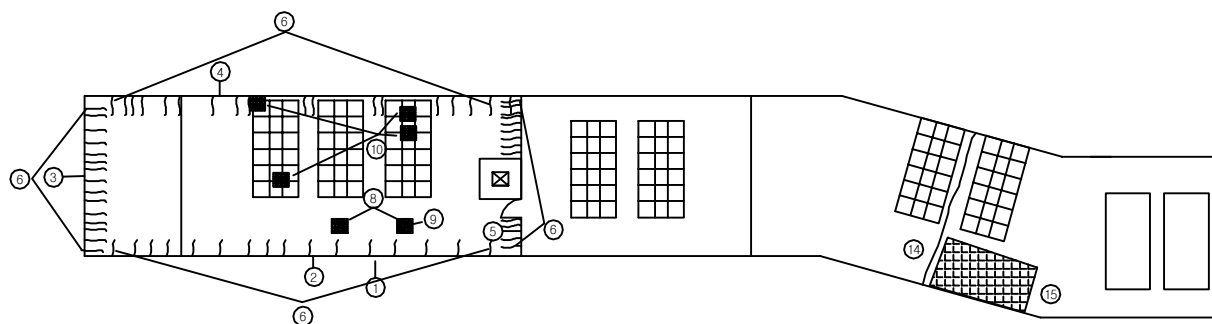
< 옥상 평면도 >

- ① \* 1구역 벽체 상부 도장박리 -전구간- A=30.0x0.5
- ⑦ \* 1구역 채광창 받침 CON'C 망상균열 -전구간- A=75.0x0.5
- ⑪ \* 2구역 벽체 상부 도장박리 -전구간- A=60.0x0.5
- ⑫ \* 2구역 벽체 망상균열 -전구간- A=60.0x0.5
- ⑬ \* 2구역 채광창 받침 CON'C 망상균열 -전구간- A=75.0x0.5
