## 건축물 평가결과

| 건물명 | 유입 제1펌프장 | | |
| 소재지 | 경안공공하수처리시설 | | |
| 평가종류 | 정밀점검 | 평가기관 | 서경구조안전진단(주) |

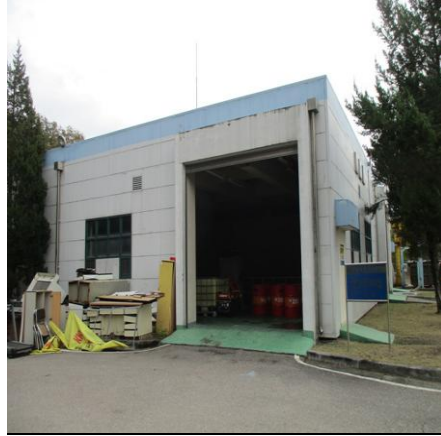
| 층 | 안전성 / 상태 | | | | | | | | | 기울기<br>및 침하 |
|---|---|---|---|---|---|---|---|---|---|---|
| 최종결과 | 상태 평가: 3.46(B등급)<br>종합평가: 2.73(B등급) | | | | | | | | | |

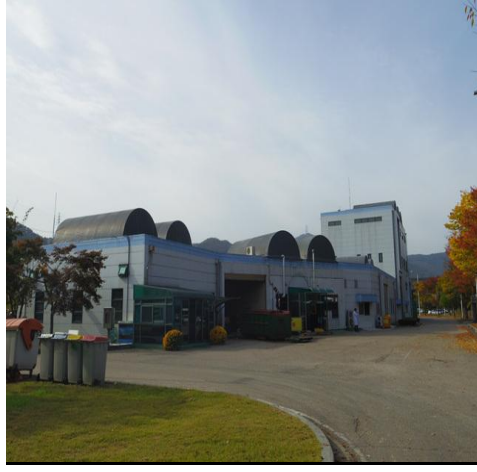
| 건물명 | 수처리 기계실동 | | |

| 층 | 안전성 / 상태 | | | | | | | | | 기울기<br>및 침하 |
|---|---|---|---|---|---|---|---|---|---|---|
| 1층<br>(0층 ~ 1층)<br>라멘 (RC) | 상태 | 기둥<br>1.00 | 내력벽<br>5.00 | 큰보<br>- | 작은보<br>- | 슬래브<br>5.00 | 테두리보<br>- | 접합부<br>- | 종합<br>4.73(C) | 1.00(A) |
| 최종결과 | 상태 평가: 4.73(C등급)<br>종합평가: 3.61(B등급) | | | | | | | | | |

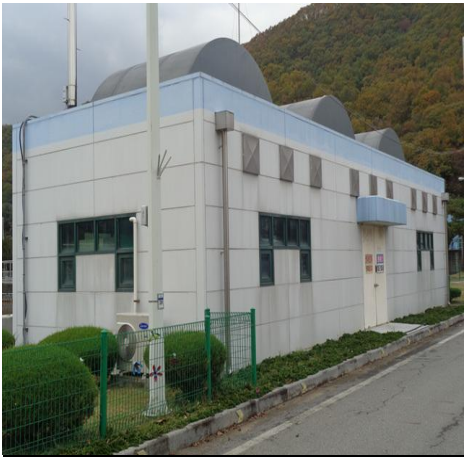
| 건물명 | 포기조 전기실(1계열) | | |

| 층 | 안전성 / 상태 | | | | | | | | | 기울기<br>및 침하 |
|---|---|---|---|---|---|---|---|---|---|---|
| 1층<br>(0층 ~ 1층)<br>라멘(RC) | 상태 | - | 3.00 | - | - | - | - | - | 3.00(B) | 1.00(A) |
| 최종결과 | 상태평가: 3.00(B등급)<br>종합평가: 2.40(B등급) | | | | | | | | | |

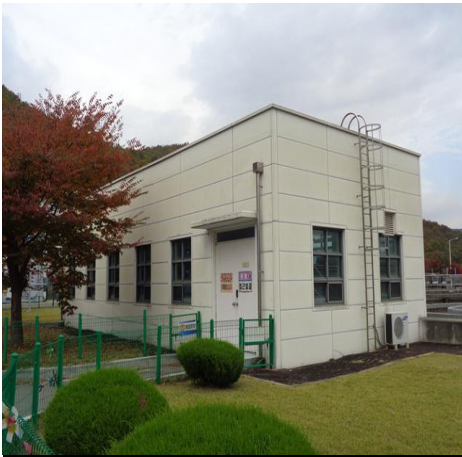
| 건물명 | 포기조 전기실(2계열) | | | |

| 층 | 안전성 / 상태 | | | | | | | | | 기울기<br>및 침하 |
|---|---|---|---|---|---|---|---|---|---|---|
| 1층<br>(0층 ~ 1층)<br>라멘(RC) | 상태 | - | 3.00 | - | - | - | - | - | 3.00(B) | 1.00(A) |
| 최종결과 | 상태평가: 3.00(B등급)<br>종합평가: 2.40(B등급) | | | | | | | | | |

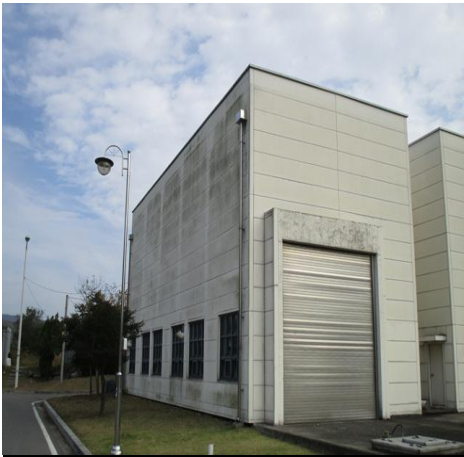
| 건물명 | 여과지동(1차) | | |

| 층 | 안전성 / 상태 | | | | | | | | | 기울기<br>및 침하 |
|---|---|---|---|---|---|---|---|---|---|---|
| 1층<br>(0층 ~ 1층)<br>라멘(RC) | 상태 | - | 5.00 | - | - | 5.00 | - | - | 5.00(C) | 1.00(A) |
| 최종결과 | 상태평가: 5.00(C등급)<br>종합평가: 3.80(B등급) | | | | | | | | | |

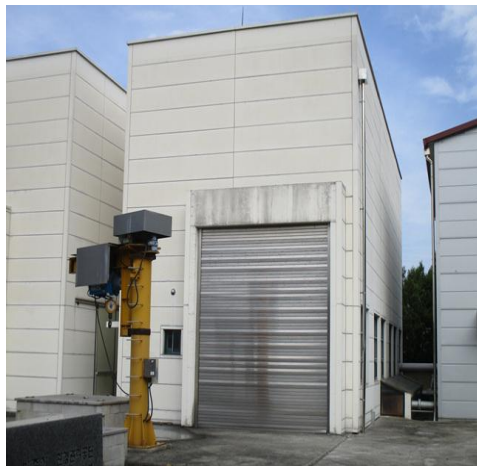
| 건물명 | 여과지동(2차) | | | |

| 층 | 안전성 / 상태 | | | | | | | | | 기울기<br>및 침하 |
|---|---|---|---|---|---|---|---|---|---|---|
| 1층<br>(0층 ~ 1층)<br>라멘 (RC) | 상태 | 기둥<br>1.00 | 내력벽<br>5.00 | 큰보<br>- | 작은보<br>- | 슬래브<br>5.00 | 테두리보<br>- | 접합부<br>- | 종합<br>4.73(C) | 1.00(A) |
| 최종결과 | 상태 평가: 4.73(C등급)<br>종합평가: 3.61(B등급) | | | | | | | | | |

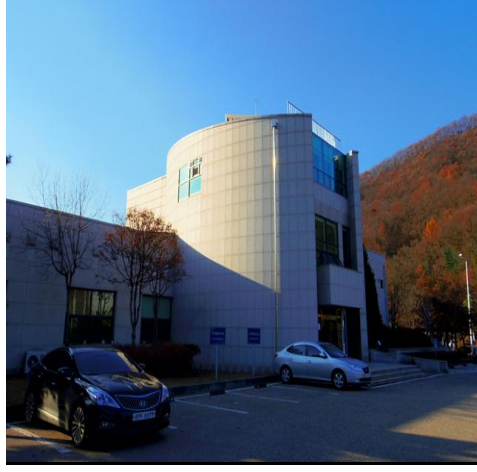
| 건물명 | 관리동 | | |

| 층 | 안전성 / 상태 | | | | | | | | | 기울기<br>및 침하 |
|---|---|---|---|---|---|---|---|---|---|---|
| 1층<br>(0층 ~ 1층)<br>라멘 (RC) | 상태 | 기둥<br>1.00 | 내력벽<br>5.00 | 큰보<br>- | 작은보<br>- | 슬래브<br>5.00 | 테두리보<br>- | 접합부<br>- | 종합<br>4.73(C) | 1.00(A) |
| 최종결과 | 상태 평가: 4.73(C등급)<br>종합평가: 3.61(B등급) | | | | | | | | | |
