## 제3장 현장조사 및 시험

## 3.2.1 시설물별 외관조사 결과

## 1) 침사지 및 유입펌프동

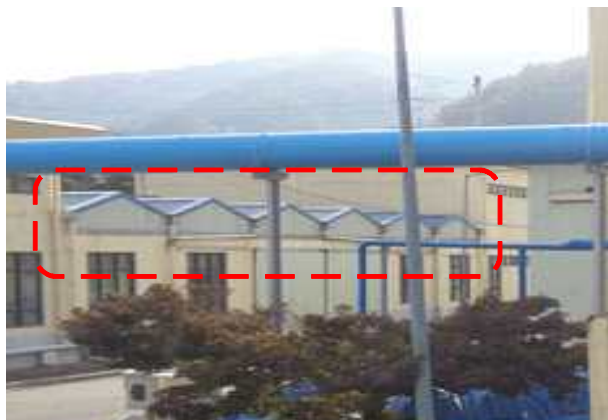
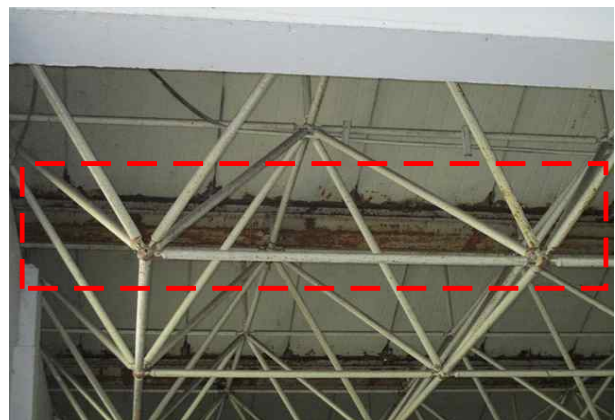
내부 천장, H-Beam 및 판넬 부식 (A=24.0m×16.0m)

- 외관조사결과, 주요 손상으로 벽체 균열, 망상균열, 철근노출, 도장박리, 설비 부식, 천장 판넬 부식, 백태 등이 조사됨
- 기 손상들은 건조수축, 공용중 열화 등으로 인한 손상으로 유지관리 차원의 조치가 필요함
- 특히, 천장부 판넬 부식은 손상의 진전이 우려되므로 조속한 조치가 필요함

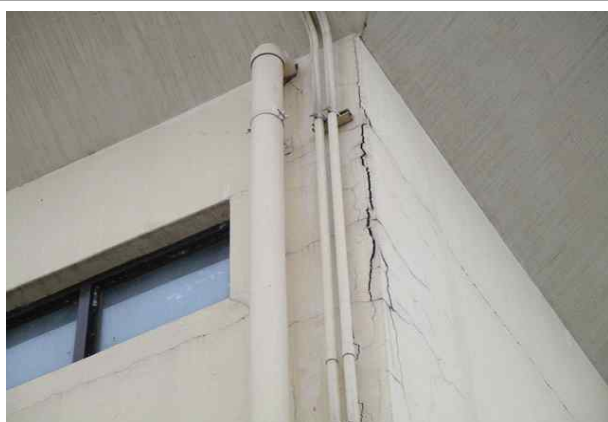
외부 벽체, 박리 및 박락 (A=1.0m×3.0m)

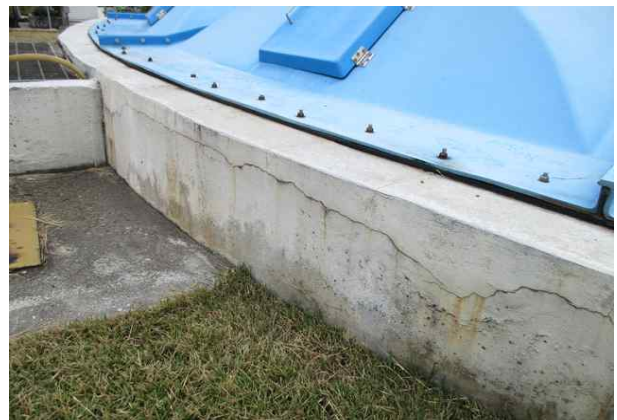
1지 외부 벽체  
횡균열 (CW=0.2mm, L=50.0m)

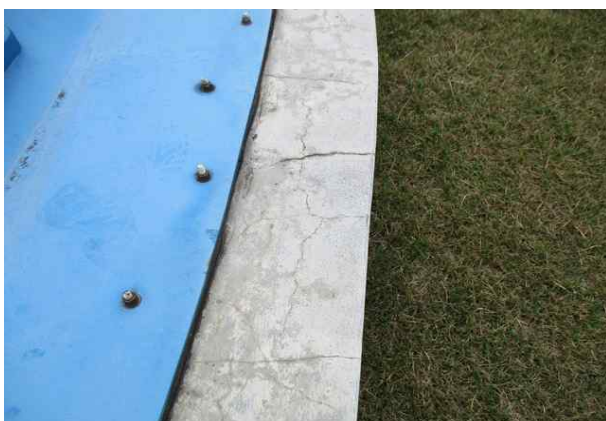
2지 외부 벽체 상면  
균열 (CW=0.1mm, L=0.3m, 66EA)

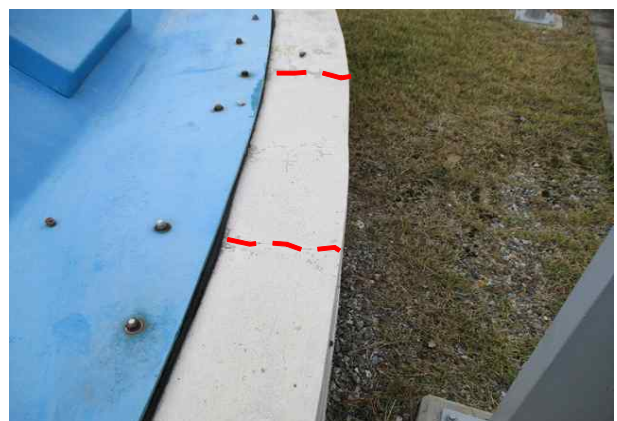
1지 외부 벽체 상면  
균열 (CW=0.2mm, L=0.3m, 22EA)

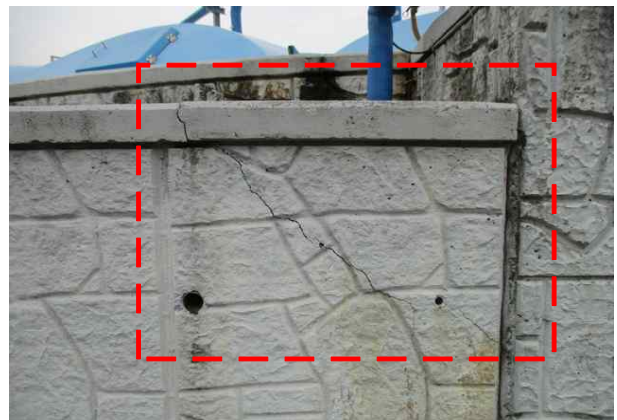
외부 웅벽  
파손 (A=0.5m×1.5m)

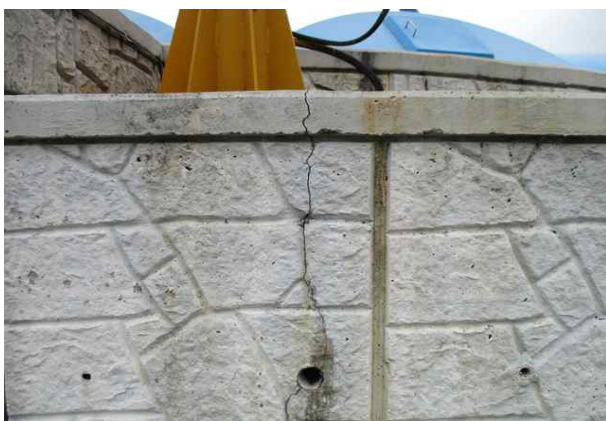
외부 웅벽  
균열 (CW=0.5mm, L=1.0m)

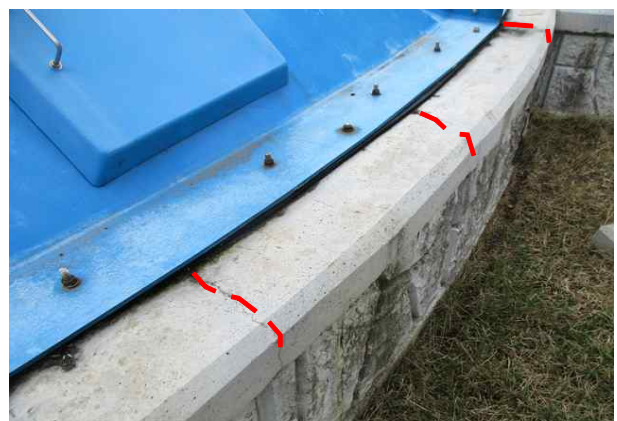
2지 외부 벽체 상면  
균열 (CW=0.1mm, L=0.3m, 40EA)

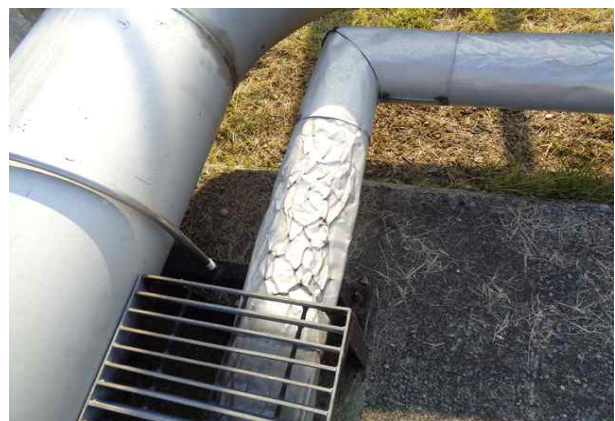
외부 설비  
배관 변형 (L=4.0m, 1EA)

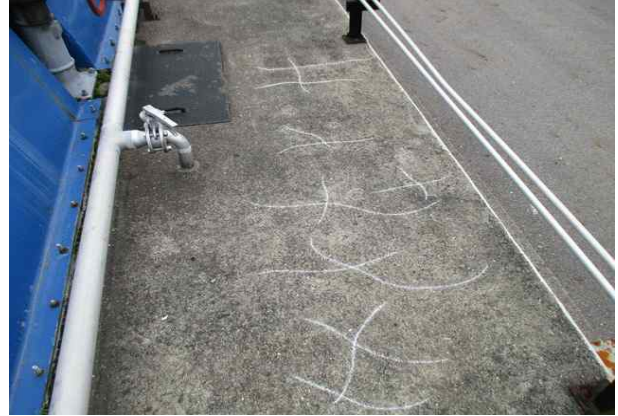
외부 바닥  
망상균열 (A=1.0m×1.5m)

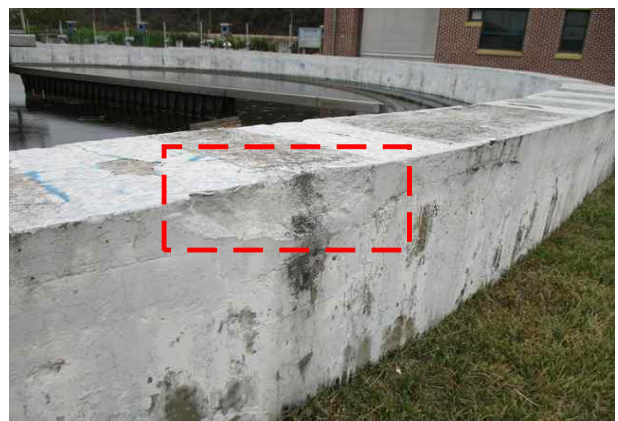
2지 외부 벽체  
콘크리트 파손 (A=0.2m×0.3m)

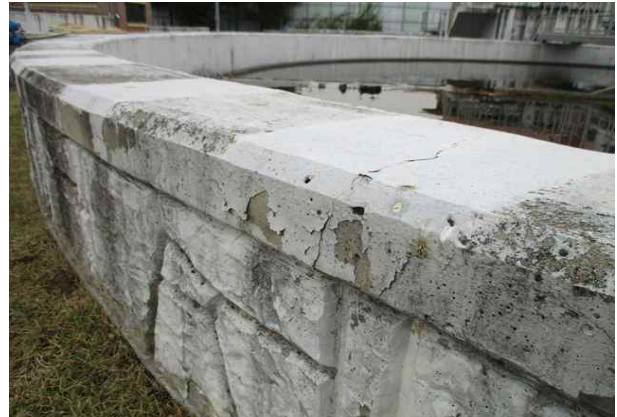
2지 외부 벽체  
도장박리 (A=52.0m×1.5m)

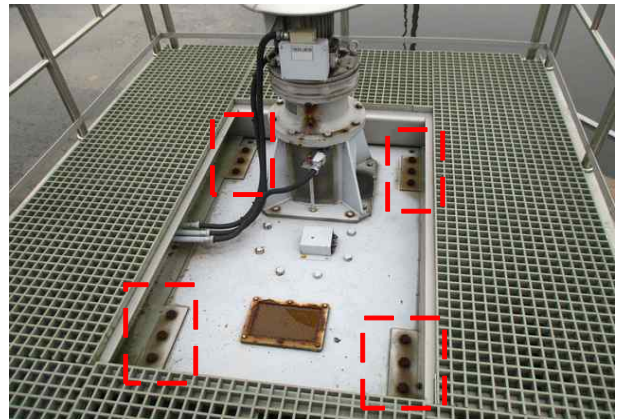
2지 슬러지 수집기  
볼트 녹발생 (12EA)

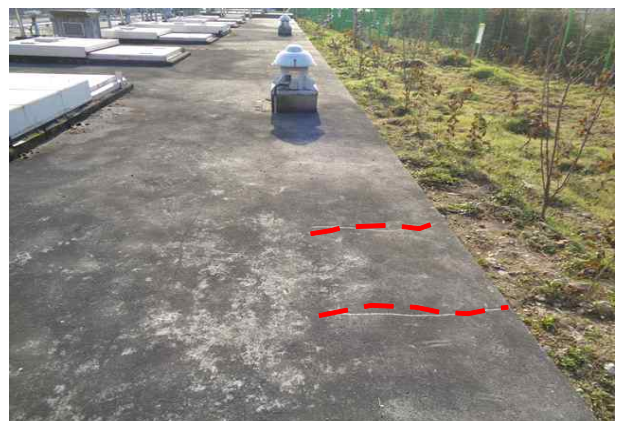
외부 바닥  
균열 (CW=0.2mm, L=2.5m, 4EA)

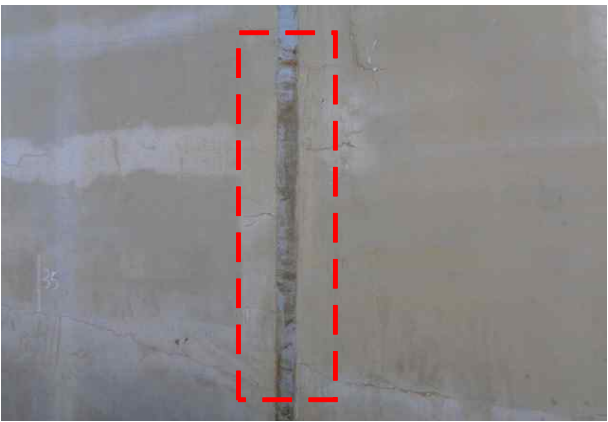
| <p>내부 지하1층 벽체<br/>조인트부 누수 (L=0.5m)</p> | <p>내부 지하1층 벽체<br/>망상균열 (A=2.0m×3.0m)</p> |

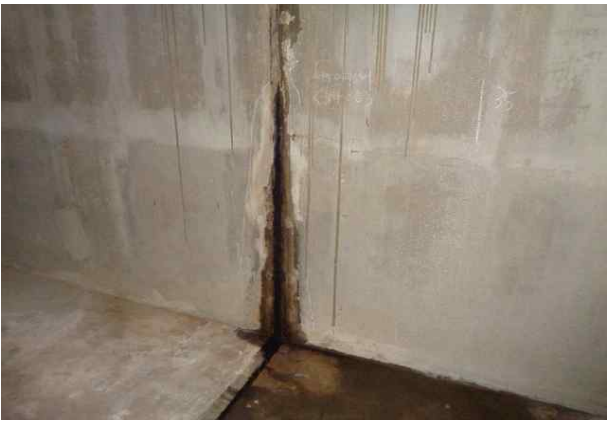
| <p>내부 지하3층 벽체<br/>조인트부 누수 (L=1.5m)</p> | <p>옥상층 바닥<br/>박락 (A=1.0m×1.0m)</p> |

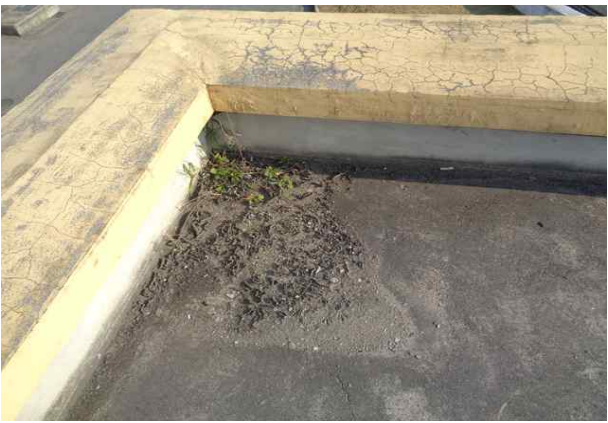
| <p>옥상층 바닥<br/>배수구 막힘 (4EA)</p> | <p>외부 벽체<br/>유지관리용 사다리 고정볼량 (2EA)</p> |

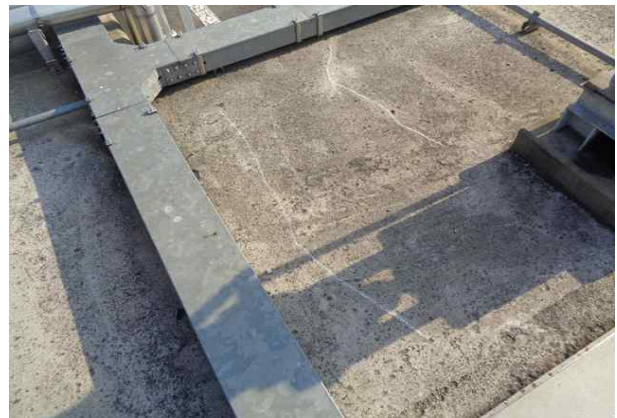
외부 바닥  
균열 (CW=0.2mm, L=1.5m, 2EA)

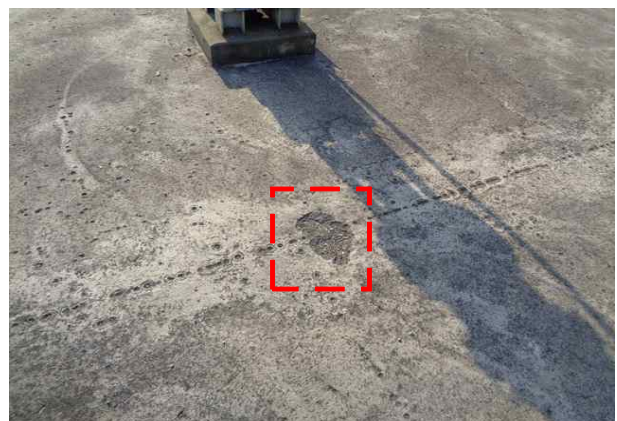
외부 바닥, 콘크리트 파손 (A=0.2m×0.2m)

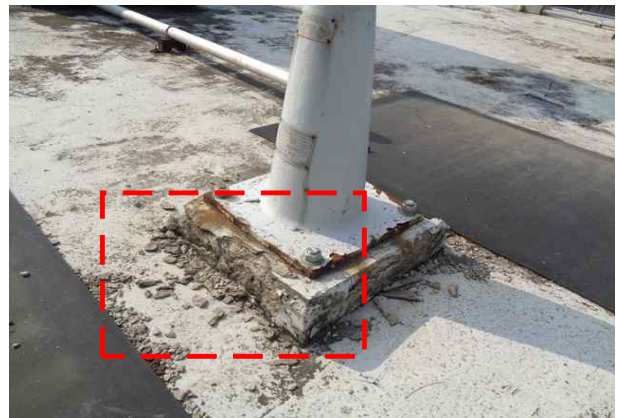
외부 바닥  
콘크리트 박락 (A=0.5m×0.5m)

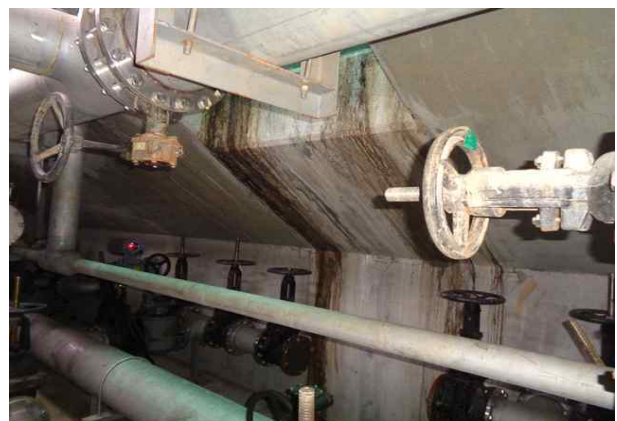
내부 지하층 벽체  
백태 및 누수흔적 (A=3.0m×2.0m)

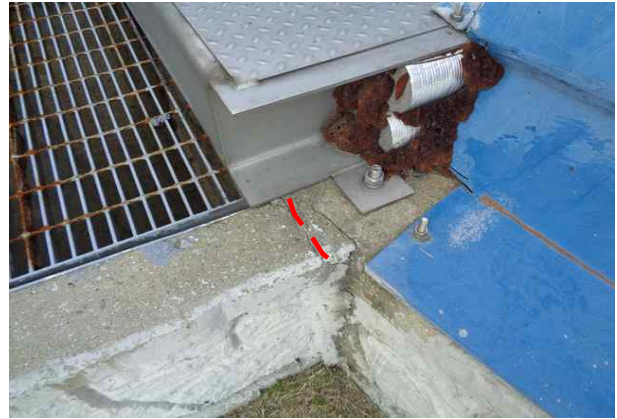
농축조 외부 바닥  
균열 (CW=0.3mm, L=0.2m)

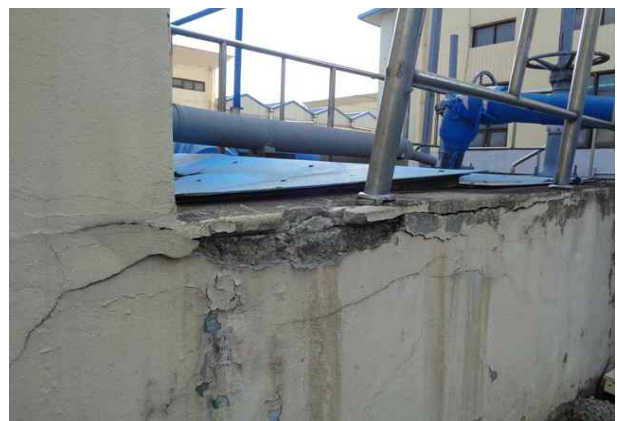
농축분배조 외부 벽체  
콘크리트 파손 (A=0.5m×0.2m)

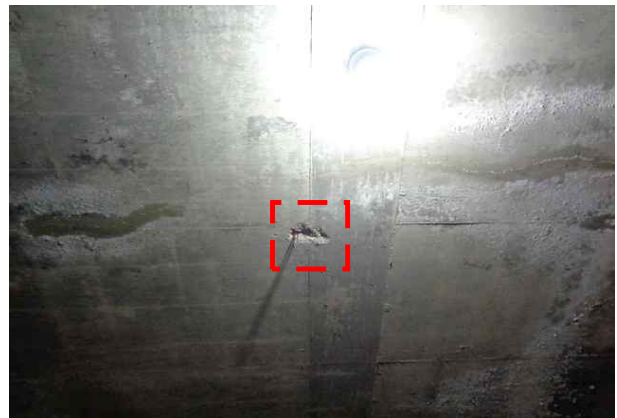
내부 천장  
콘크리트 파손 (A=0.1m×0.2m)

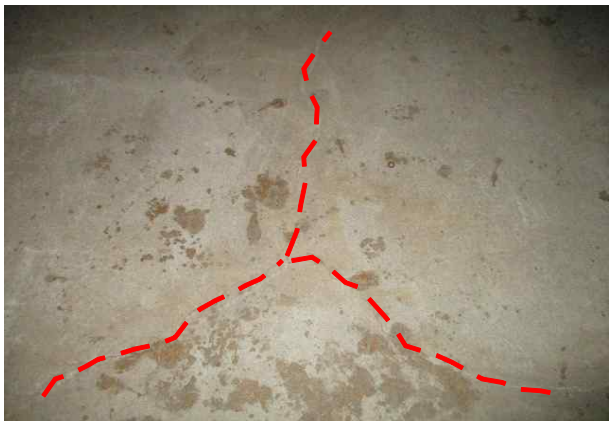
| 외부 전경(2계열) | 내부 바닥<br>균열 (CW=0.5mm, L=4.5m) |

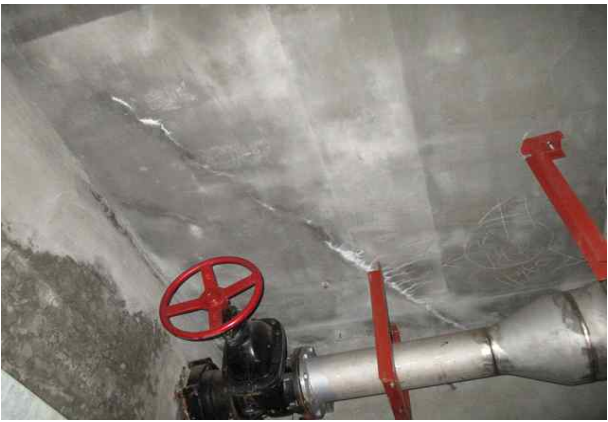
| 내부 천장<br>균열 및 누수흔적 (A=0.1m×2.0m) | 내부 천장<br>균열 및 백태 (L=1.0m) |

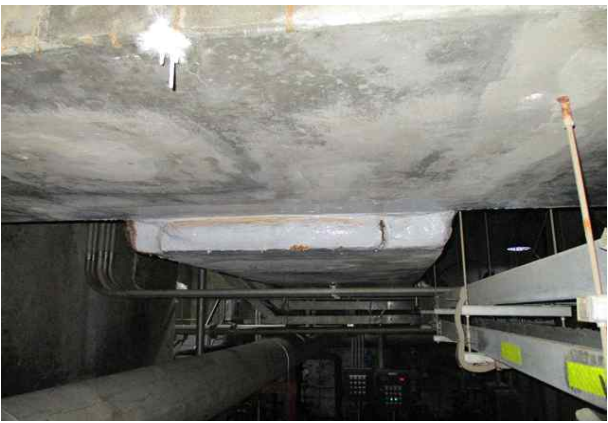
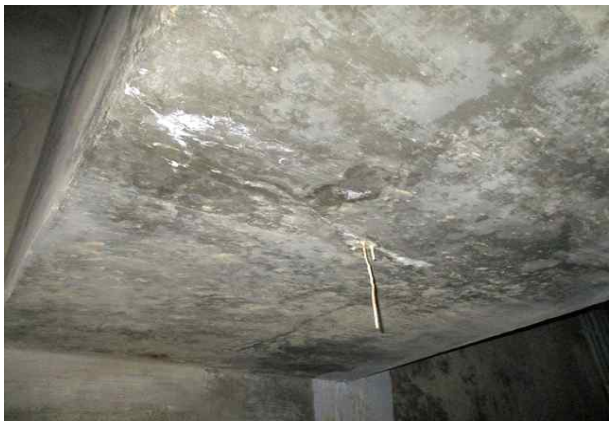
| 내부 천장<br>누수 및 백태 (A=0.5m×2.0m) | 내부 천장<br>누수 및 백태 (A=0.5m×2.0m) |

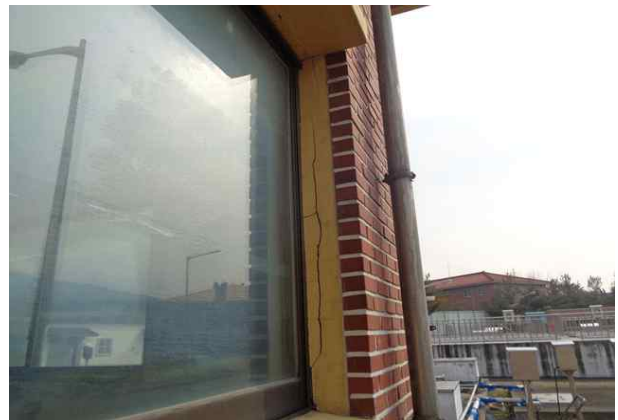
외부 벽체  
균열 ( $CW=0.3\text{mm}$ ,  $L=1.5\text{m}$ )

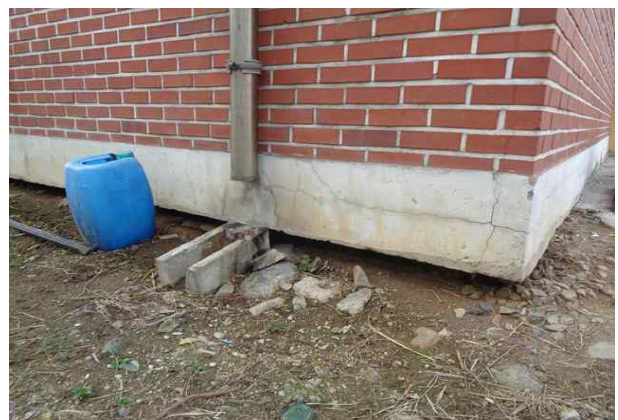
외부 벽체  
공동 ( $A=15.0\text{m} \times 0.2\text{m}$ )

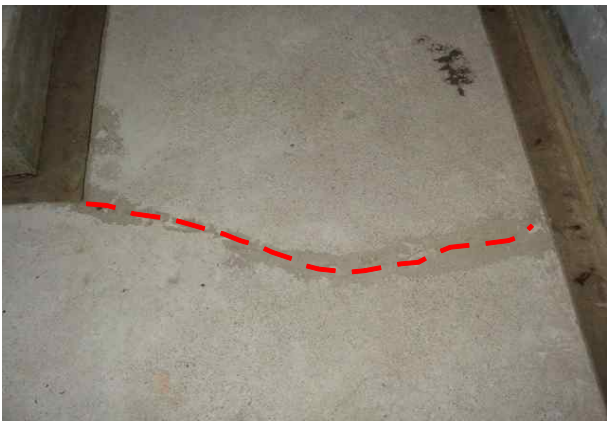
| <p>내부 지하층 바닥</p> <p>균열 (CW=0.2mm, L=1.0m)</p> | <p>내부 지하층 벽체</p> <p>보수부 백태 (L=2.0m)</p> |

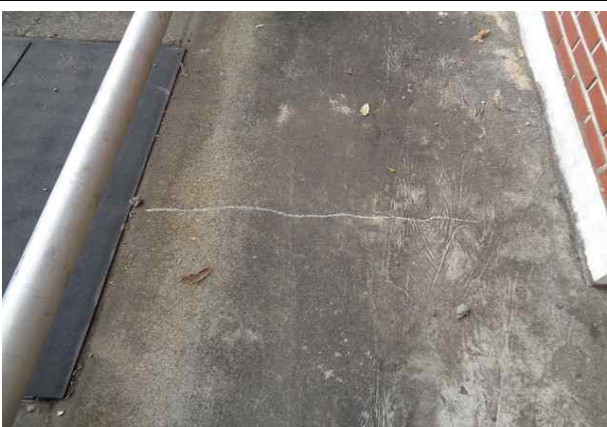
| <p>외부 바닥</p> <p>균열 (CW=0.2mm, L=1.5m)</p> | <p>옥상층 벽체</p> <p>배부름 (A=2.0m×1.0m)</p> |

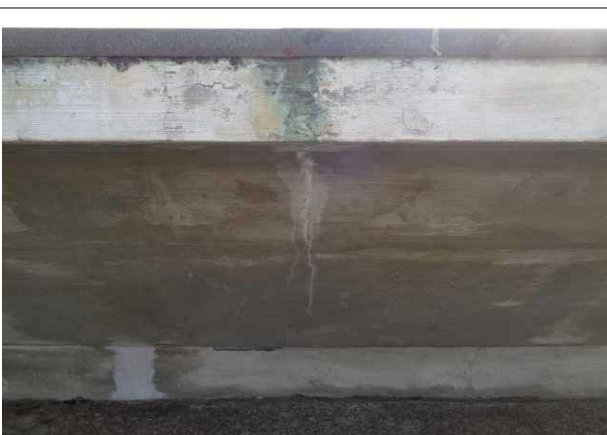
| <p>옥상층 벽체</p> <p>백태 (L=0.5m, 2EA)</p> | <p>옥상층 바닥</p> <p>들뜸 (A=8.0m×18.5m)</p> |

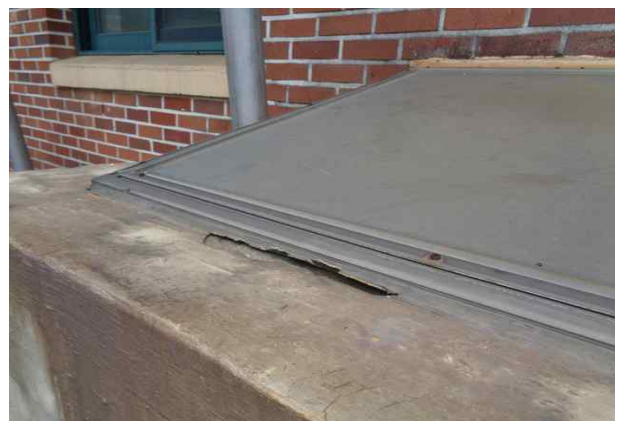
외부 채광창  
실리콘 손상 (A=1.0m×0.2m)

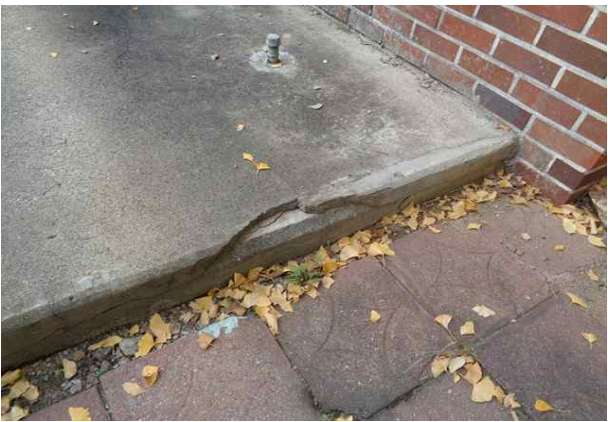
| 외부 바닥<br>콘크리트 파손 (A=0.2m×0.1m) | 외부 바닥<br>망상균열 (A=1.5m×3.0m) |

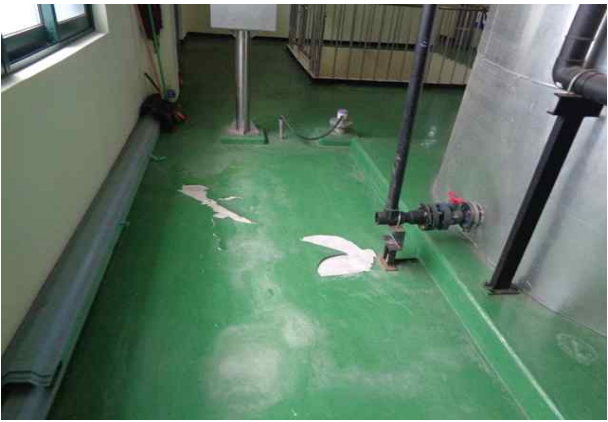
| 내부 바닥<br>도장박리 (A=1.0m×1.0m) | 내부 지하층 바닥<br>도장박리 (A=1.0m×0.5m) |

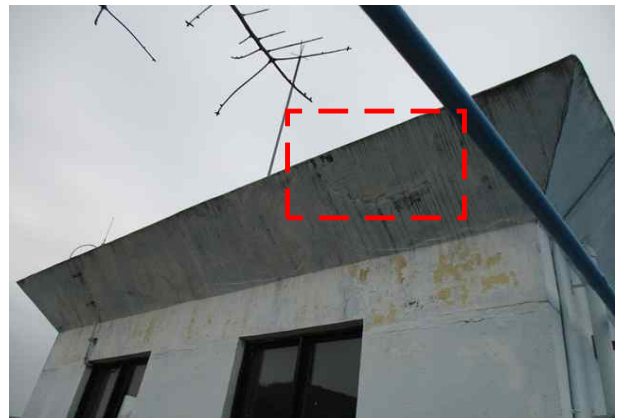
외부 벽체  
들뜸 (A=1.0m×1.0m)

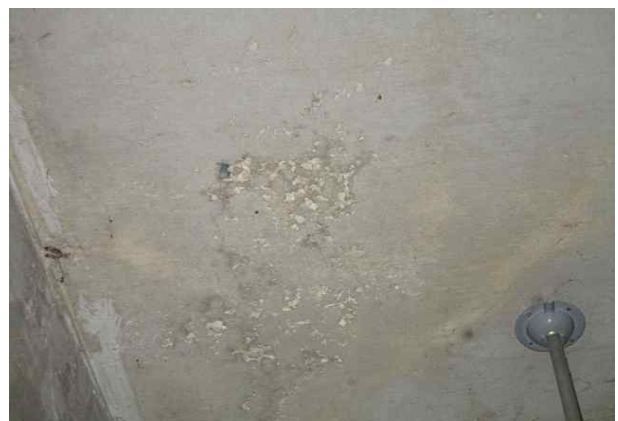
내부 지하층 천장  
재료분리 (A=0.3m×0.5m)

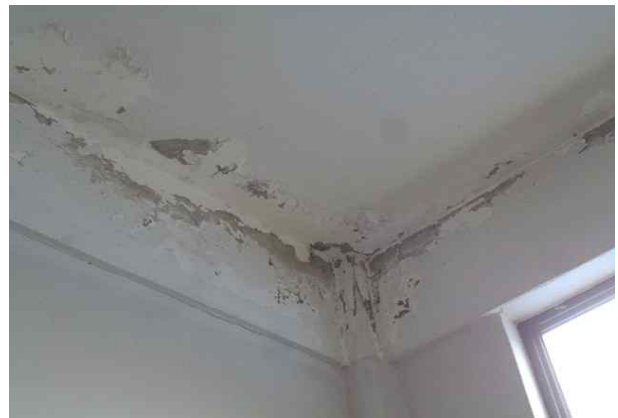
내부 천장  
도장박리 (A=0.3m×20.0m)

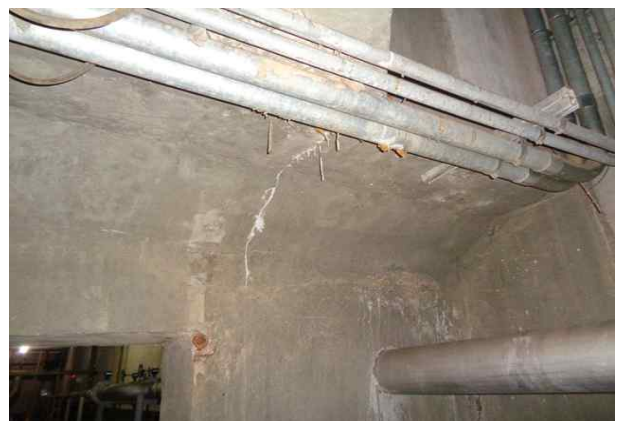
내부 지하층 천장  
누수 및 백태 (A=0.2m×1.0m, 2EA)

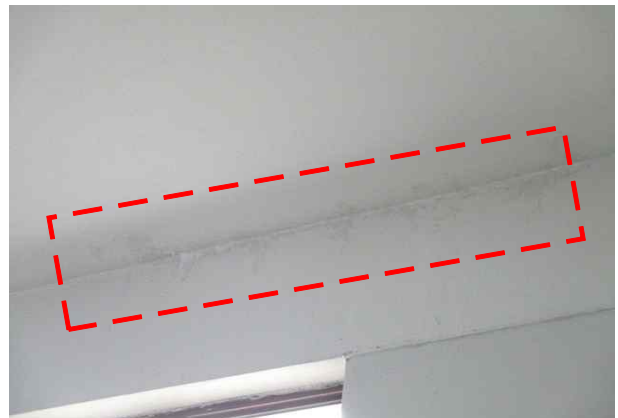
내부 벽체  
백태 (L=5.0m)

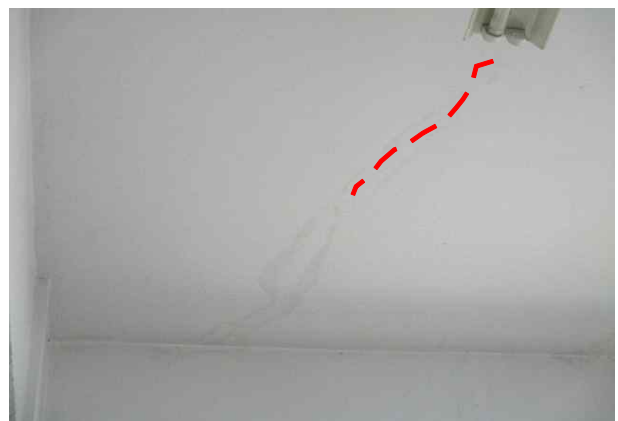
내부 천장  
균열 및 누수흔적 (A=0.1m×0.5m)

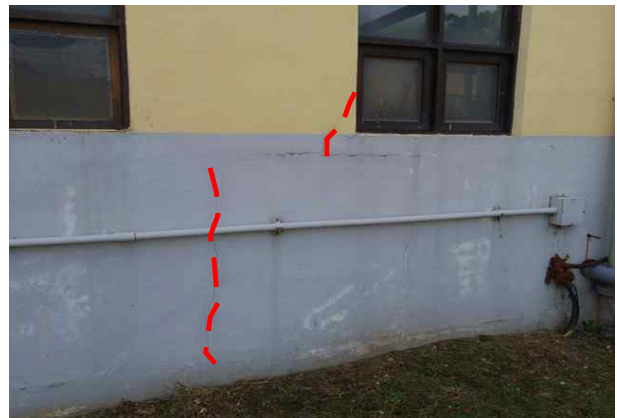
외부 벽체  
균열 (CW=0.3mm, L=3.5m, 7EA)

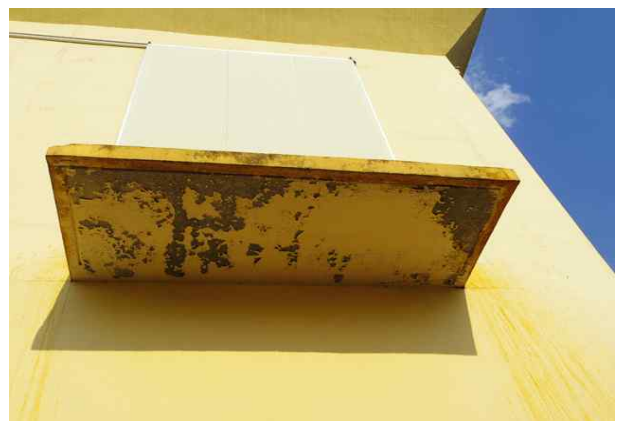
외부  
도장박리 (A=3.0m×1.0m)

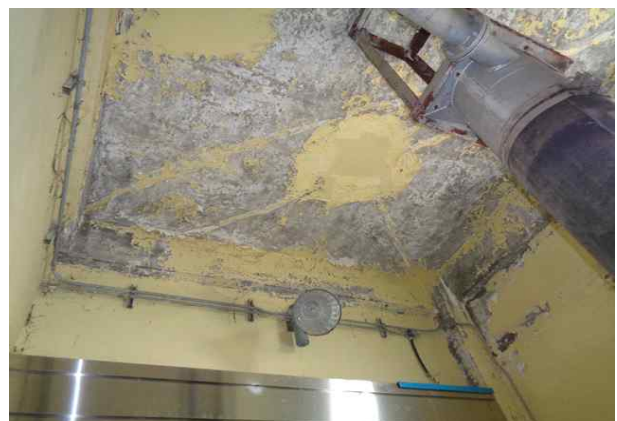
내부 천장  
도장박리 (A=4.0m×4.0m)

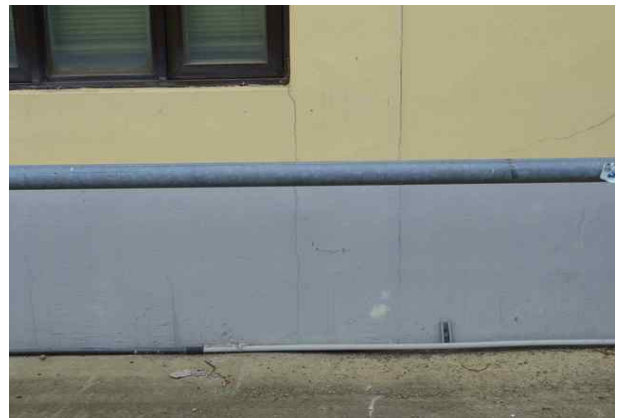
외부 벽체  
균열 (CW=0.2mm, L=1.0m, 15EA)

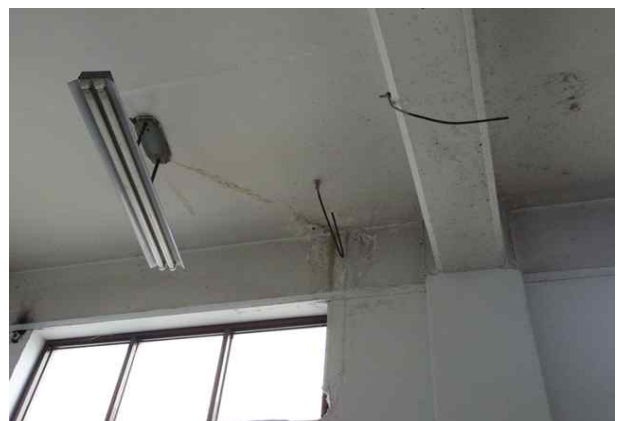
내부 벽체  
누수흔적 (A=0.5m×1.0m)

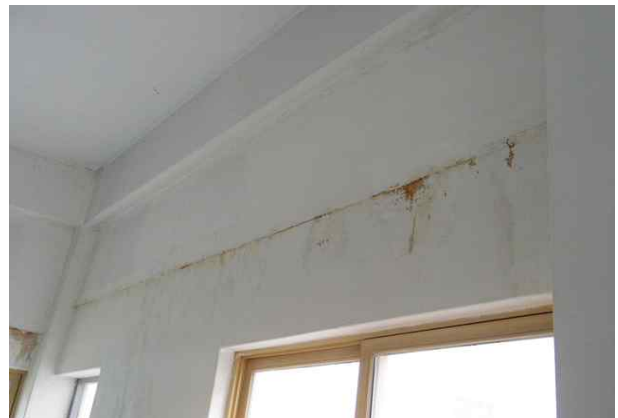
내부 벽체  
누수흔적 ( $A=5.0\text{m}\times1.0\text{m}$ )

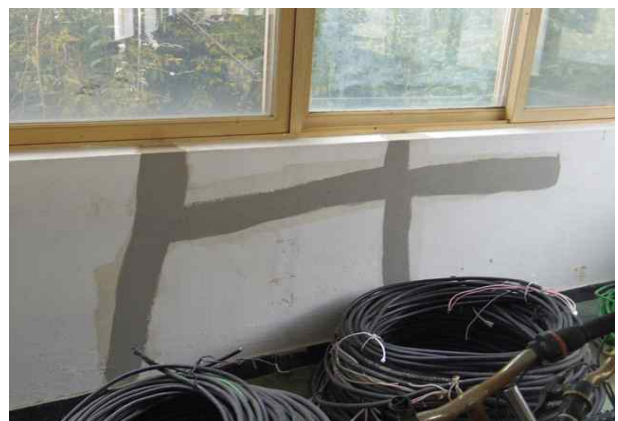
내부 벽체  
균열 보수 현황

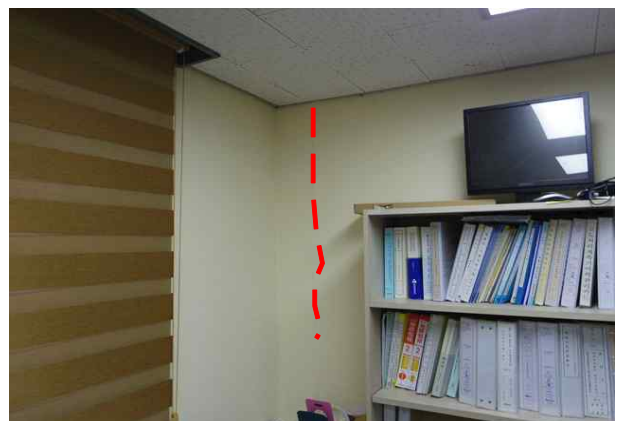
내부 2층 벽체  
균열 ( $CW=0.2mm$ ,  $L=3.0m$ )

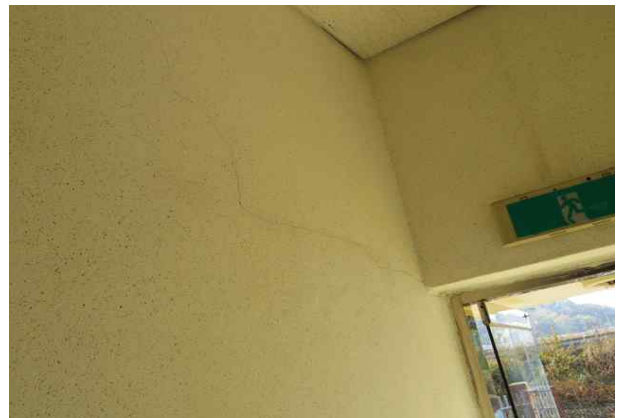
내부 1층 벽체  
균열 ( $CW=0.2\text{mm}$ ,  $L=2.0\text{m}$ )

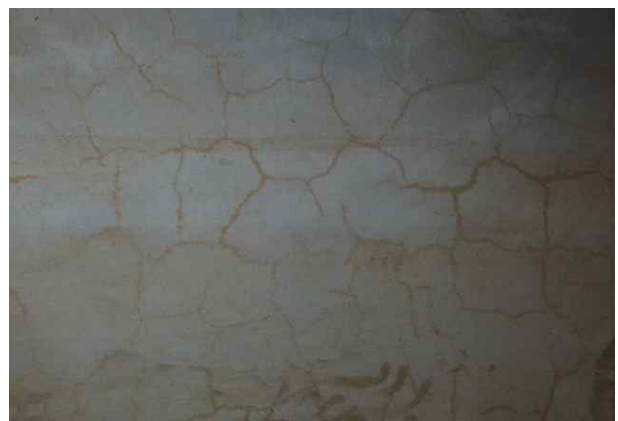
내부 지하층 벽체  
망상균열 ( $A=300.0\text{m} \times 2.5\text{m}$ )
