## 건축물 평가결과

| 건물명 | 유입펌프장 | | | |
| 소재지 | 광주 공공하수처리시설 | | | |
| 평가종류 | 정밀점검 | | | |

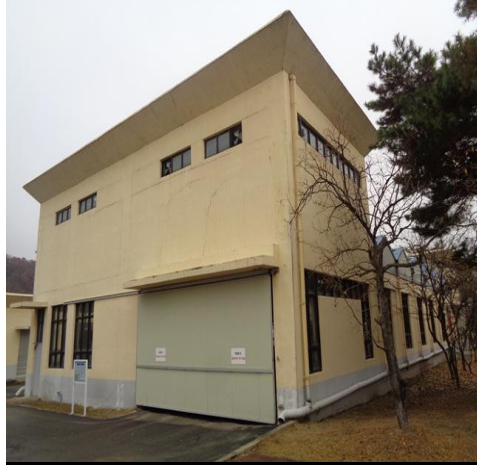
| 층 | 안전성 / 상태 | | | | | | | | | 기울기<br>및 침하 |
|---|---|---|---|---|---|---|---|---|---|---|
| 최종결과 | 상태 평가: 6.40(D등급)<br>종합평가: 4.78(C등급) | | | | | | | | | |

| 콘크리트균열 | | | | | | | | |
|---|---|---|---|---|---|---|---|---|
| | 0.5mm미만의 균열발견 | | 6 | | | | | |

| 박리 | | | | | | | | |
|---|---|---|---|---|---|---|---|---|
| | 0.5mm미만의 박리발생 | | 1 | | | | | |

| 박락 · 층분리 | | | | | | | | |
|---|---|---|---|---|---|---|---|---|
| | 20mm미만의 박리발생 | | 1 | | | | | |

| 누수 · 백태 | | | | | | | | |
|---|---|---|---|---|---|---|---|---|
| | 경미한 누수/백태 발생면적 5%미만 | | 1 | | | | | |

| 철근노출 | | | | | | | | |
|---|---|---|---|---|---|---|---|---|
| | 노출발생면적율 1%미만 | | | | | 1 | | |

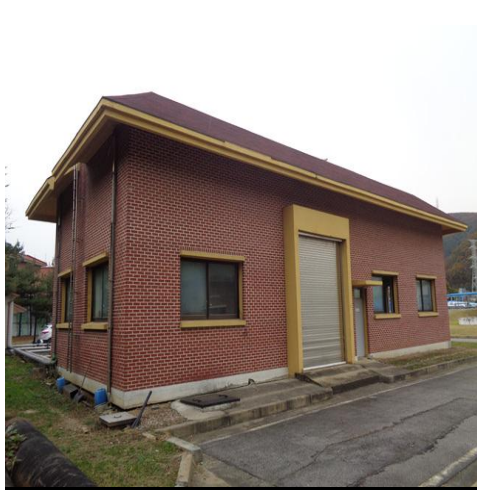
| 건물명 | HBR 배양조 | | |

| 층 | 안전성 / 상태 | | | | | | | | | 기울기<br>및 침하 |
|---|---|---|---|---|---|---|---|---|---|---|
| 최종결과 | 상태 평가: 6.60(D등급)<br>종합평가: 4.92(C등급) | | | | | | | | | |

| 콘크리트균열 | | | | | | | | |
|---|---|---|---|---|---|---|---|---|
| | 0.2mm미만의 균열발견 | | | | | 8 | | |
| | 0.5mm미만의 균열발견 | | 4 | | | | | |

| 누수 · 백태 | | | | | | | | |
|---|---|---|---|---|---|---|---|---|
| | 경미한 누수/백태 발생면적 5%미만 | | 11 | | | | | |

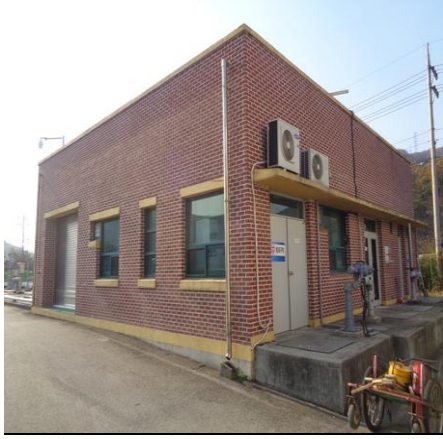
| 건물명 | 생물막여과지동 | | |

| 층 | 안전성 / 상태 | | | | | | | | | 기울기<br>및 침하 |
|---|---|---|---|---|---|---|---|---|---|---|
| 최종결과 | 상태 평가: 3.46(B등급)<br>종합평가: 2.73(B등급) | | | | | | | | | |

| 콘크리트균열 | | | | | | | | |
|---|---|---|---|---|---|---|---|---|
| | 0.2mm미만의 균열발견 | | 4 | | | | | |
| | 0.3mm미만의 균열발견 | | | | | 18 | | |

| 박락 · 충분리 | | | | | | | | |
|---|---|---|---|---|---|---|---|---|
| | 15mm미만의 박리발생 | | 1 | | | | | |

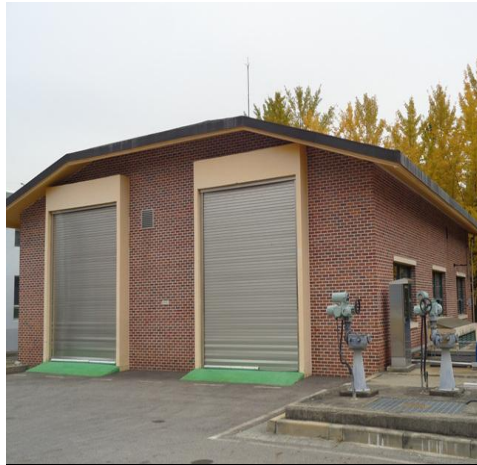
| 건물명 | 방류펌프동 | | | |

| 층 | 안전성 / 상태 | | | | | | | | | 기울기<br>및 침하 |
|---|---|---|---|---|---|---|---|---|---|---|
| 최종결과 | 상태 평가: 6.40(D등급)<br>종합평가: 4.78(C등급) | | | | | | | | | |

| 콘크리트균열 | | | | | | | | |
|---|---|---|---|---|---|---|---|---|
| | 0.5mm미만의 균열발견 | | 2 | | | | | |

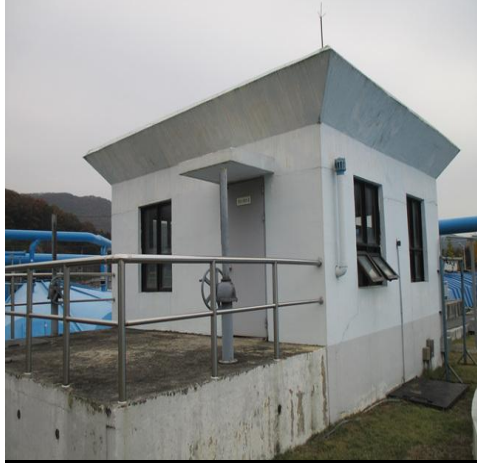
| 건물명 | 생오니펌프실(1계열) | | |

| 층 | 안전성 / 상태 | | | | | | | | | 기울기<br>및 침하 |
|---|---|---|---|---|---|---|---|---|---|---|
| 최종결과 | 상태 평가: 5.00(C등급)<br>종합평가: 3.80(B등급) | | | | | | | | | |

| 콘크리트균열 | | | | | | | | |
|---|---|---|---|---|---|---|---|---|
| | 0.3mm미만의 균열발견 | | 17 | | | 1 | | |

| 누수 · 백태 | | | | | | | | |
|---|---|---|---|---|---|---|---|---|
| | 경미한 누수/백태 발생면적 5%미만 | | | | | 4 | | |

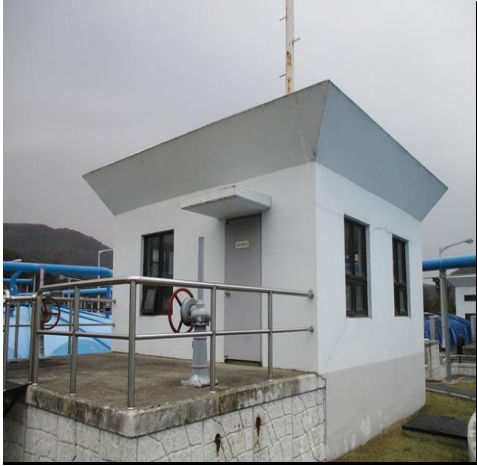
| 건물명 | 생오니펌프실(2계열) | | |

| 층 | 안전성 / 상태 | | | | | | | | | 기울기<br>및 침하 |
|---|---|---|---|---|---|---|---|---|---|---|
| 최종결과 | 상태 평가: 5.00(C등급)<br>종합평가: 3.80(B등급) | | | | | | | | | |

| 콘크리트균열 | | | | | | | | |
|---|---|---|---|---|---|---|---|---|
| | 0.3mm미만의 균열발견 | | 5 | | | 1 | | |

| 누수 · 백태 | | | | | | | | |
|---|---|---|---|---|---|---|---|---|
| | 경미한 누수/백태 발생면적 5%미만 | | 1 | | | | | |

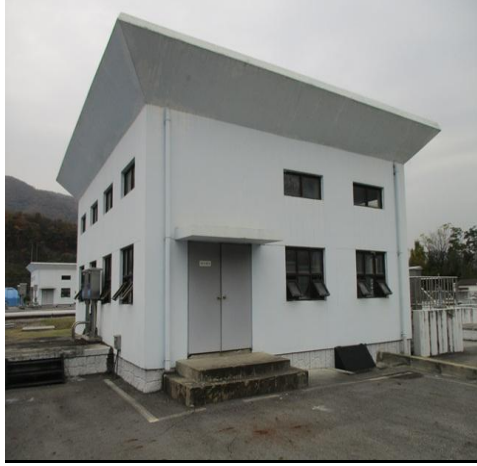
| 건물명 | 반송오니펌프실(2계열) | | |

| 콘크리트균열 | | | | | | | | |
|---|---|---|---|---|---|---|---|---|
| | 0.2mm미만의 균열발견 | | | | | 1 | | |
| | 0.5mm미만의 균열발견 | | 1 | | | | | |

| 누수 · 백태 | | | | | | | | |
|---|---|---|---|---|---|---|---|---|
| | 경미한 누수/백태 발생면적 5%미만 | | 8 | | | 1 | | |

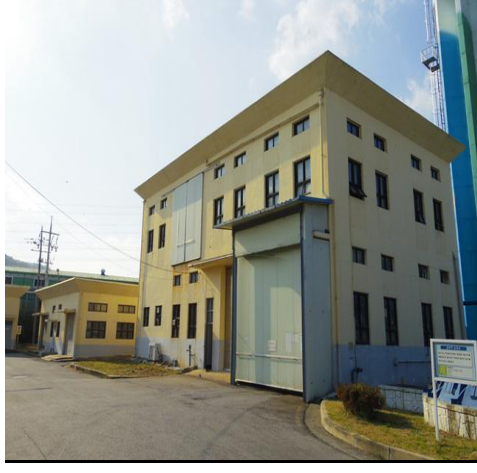
| 건물명 | 탈수기실 | | |

| 콘크리트균열 | | | | | | | | |
|---|---|---|---|---|---|---|---|---|
| | 0.5mm미만의 균열발견 | | 12 | | | | | |

| 누수 · 백태 | | | | | | | | |
|---|---|---|---|---|---|---|---|---|
| | 경미한 누수/백태 발생면적 5%미만 | | 2 | | | 1 | | |

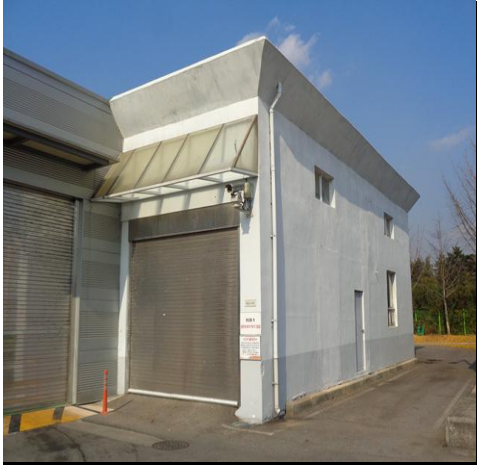
| 건물명 | 분뇨처리장 | | |

| 콘크리트균열 | | | | | | | | |
|---|---|---|---|---|---|---|---|---|
| | 0.3mm미만의 균열발견 | | 1 | | | | | |

| 누수 · 백태 | | | | | | | | |
|---|---|---|---|---|---|---|---|---|
| | 경미한 누수/백태 발생면적 5%미만 | | 1 | | | 1 | | |

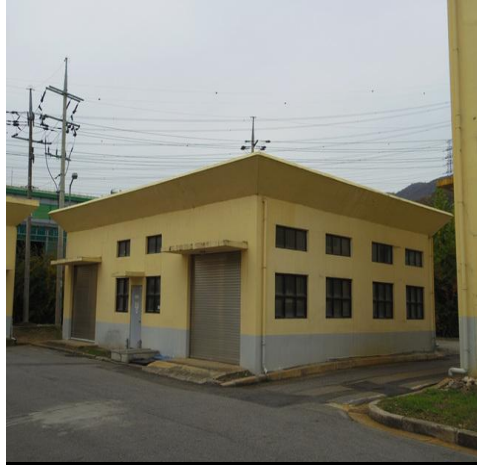
| 건물명 | 변전실 | | |

| 콘크리트균열 | | | | | | | | |
|---|---|---|---|---|---|---|---|---|
| | 0.3mm미만의 균열발견 | | 90 | | | 9 | | |

| 누수 · 백태 | | | | | | | | |
|---|---|---|---|---|---|---|---|---|
| | 경미한 누수/백태 발생면적 5%미만 | | 5 | | | 3 | | |

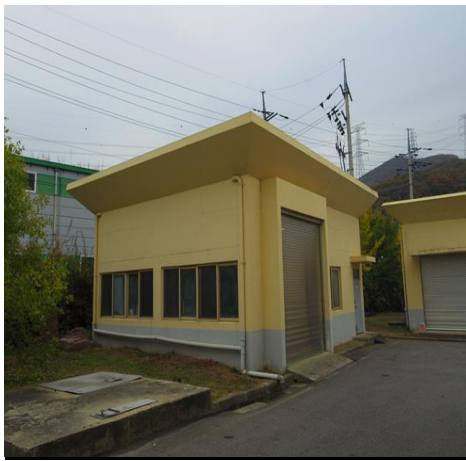
| 건물명 | 자재창고 | | |

| 콘크리트균열 | | | | | | | | |
|---|---|---|---|---|---|---|---|---|
| | 0.5mm미만의 균열발견 | | 21 | | | 9 | | |

| 누수 · 백태 | | | | | | | | |
|---|---|---|---|---|---|---|---|---|
| | 경미한 누수/백태발생면적 5%미만 | | 3 | | | | | |

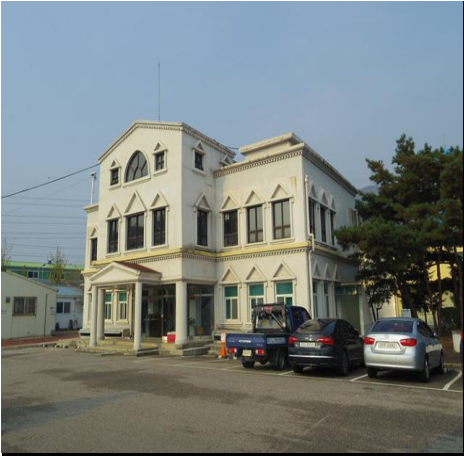
| 건물명 | 관리동 | | |

| 콘크리트균열 | | | | | | | | |
|---|---|---|---|---|---|---|---|---|
| | 0.5mm미만의 균열발견 | | 10 | | | | | |

| 누수 · 백태 | | | | | | | | |
|---|---|---|---|---|---|---|---|---|
| | 경미한 누수/백태발생면적 5%미만 | | 4 | | | 5 | | |

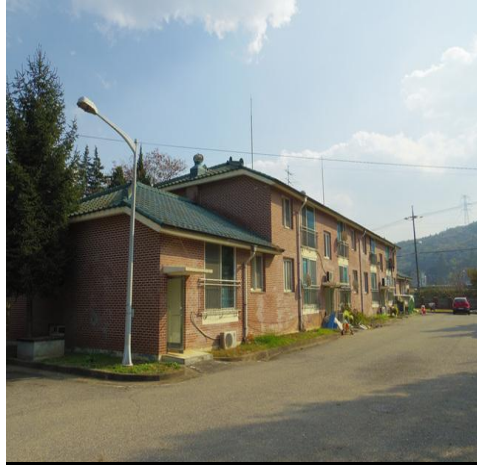
| 건물명 | 관리사택 | | |

| 콘크리트균열 | | | | | | | | |
|---|---|---|---|---|---|---|---|---|
| | 0.3mm미만의 균열발견 | | 5 | | | | | |
