## 제3장 현장조사 및 시험

## 3.2.1 시설물별 외관조사 결과

## 가. 토목시설물(수처리 시설물)

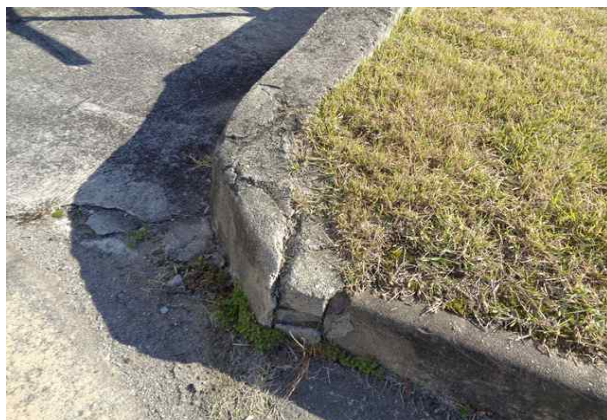
외부 벽체, 균열 (CW=0.5mm, L=0.3m)

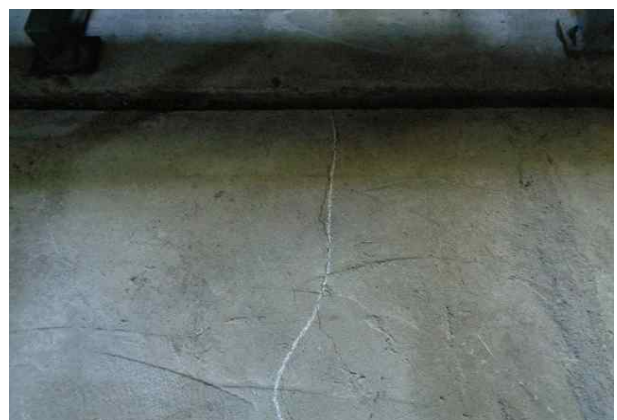
유입펌프장 외부 벽체  
균열 및 백태 (L=1.5m, 2EA)

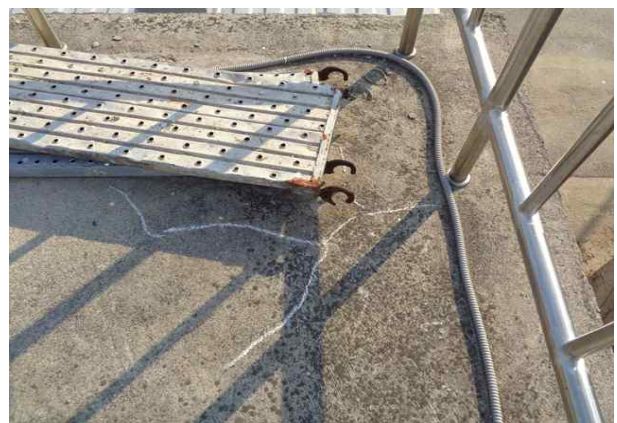
B지 ,D지 월류벽 밀림 약 5cm 변위

- 외관조사결과, 주요 손상으로 내부 월류벽 변위, 바닥 균열 등이 조사됨
- 기 발생된 손상들은 건조수축, 공용중 열화와 2005년경 월류벽 교체 시공시 정착 미흡으로 인한 손상으로 유지관리 차원의 조치가 필요함
- 현재 월류벽 B, C, D지 3개소에서 변위가 발생한 상태이므로 보수시 내구성 강한 앵커 및 견고한 시공이 필요함

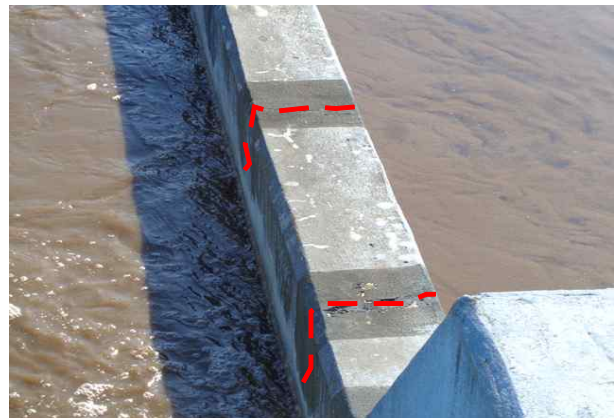
1지 외부 벽체  
조인트부 콘크리트 박락 (A=0.2m×0.2m)

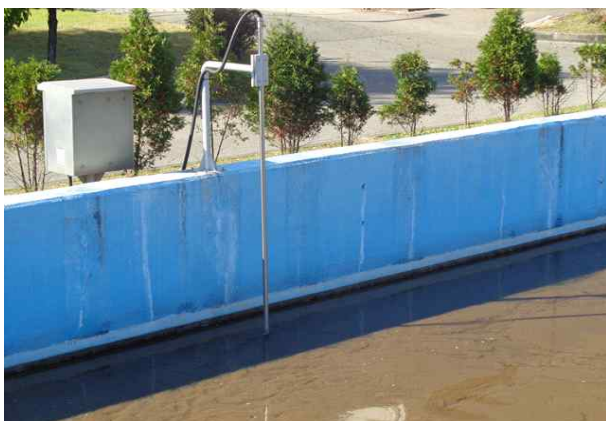
1지 내부 벽체  
균열 (CW=0.2mm, L=0.5m, 150EA)

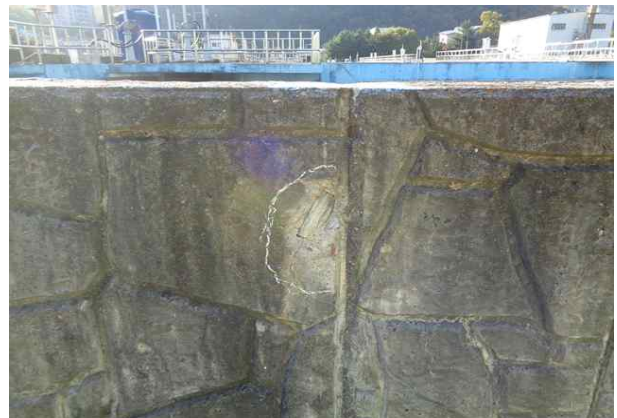
2지 내부 벽체  
균열 (CW=0.2mm, L=0.5m, 90EA)

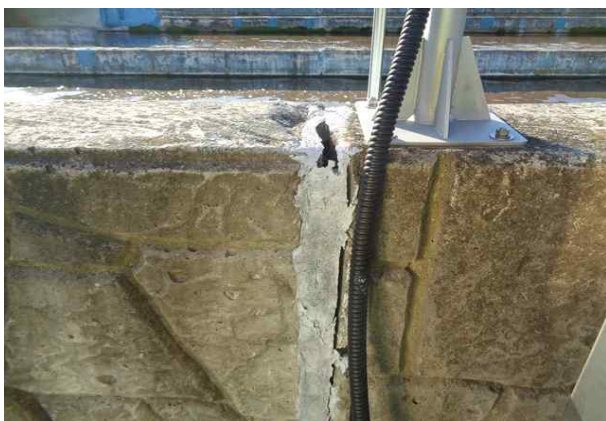
2지 외부 벽체  
콘크리트 박락 (A=0.2m×0.3m)

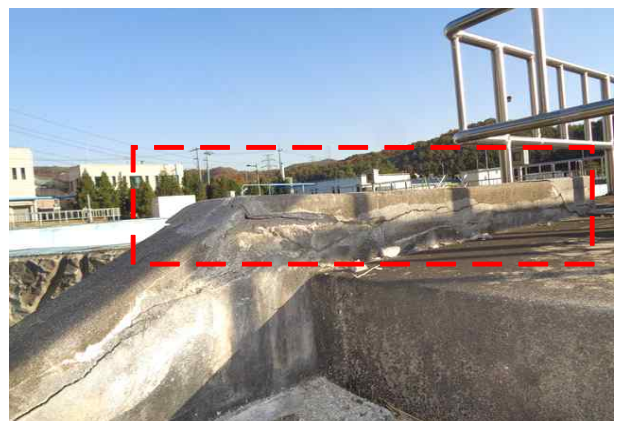
2지 외부 벽체  
실란트 손상 (L=1.5m, 2EA)

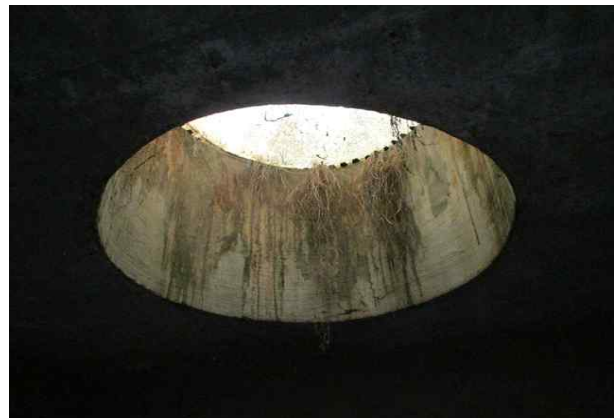
내부 벽체  
누수흔적 (A=0.5m×4.0m, 2EA)

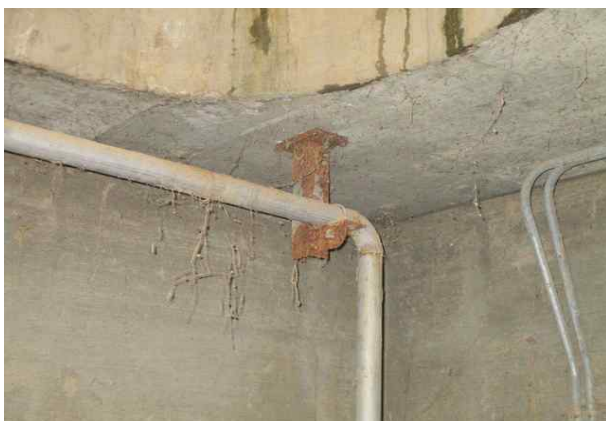
내부 천장  
누수흔적 (A=0.3m×4.0m)

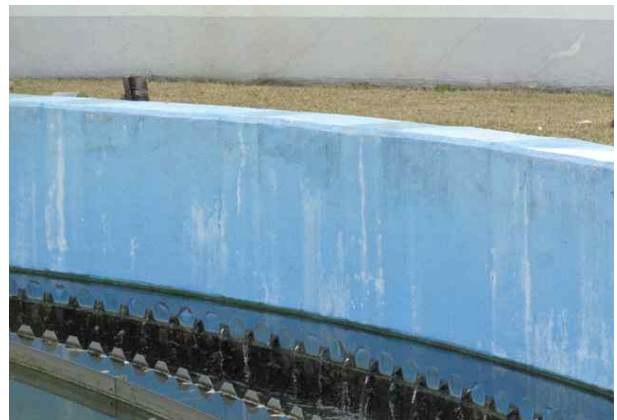
외부 벽체  
콘크리트 박리 (A=0.2m×1.0m)

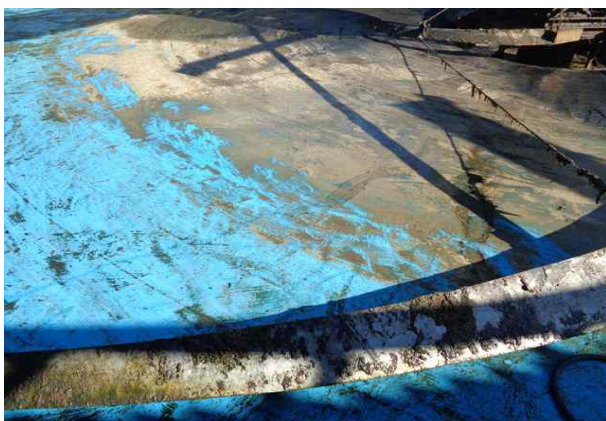
2지 내,외부 벽체  
균열 및 백태 (CW=0.2m, L=0.5m, 64EA)

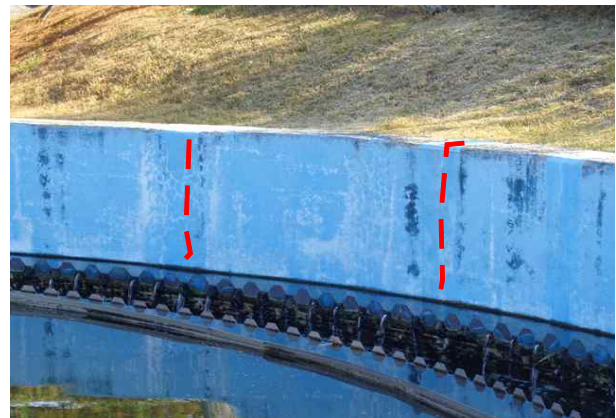
1지 외부 벽체 상면  
도장박리 (A=0.3m×71.0m)

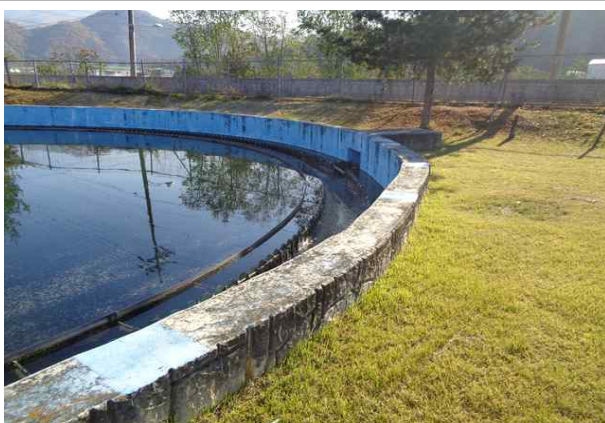
2지 내,외부 벽체  
균열 및 백태(CW=0.2mm, L=1.0m, 38EA)

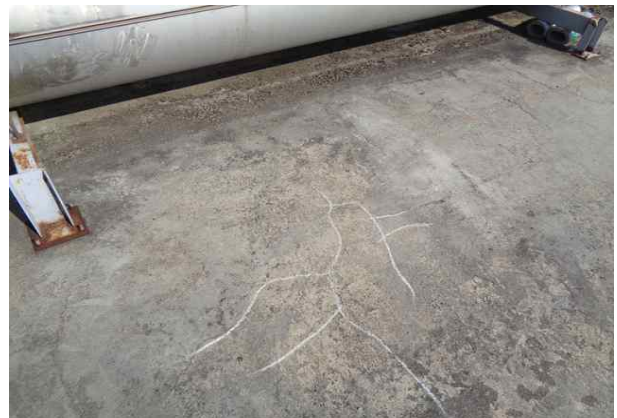
외부 바닥  
균열 (CW=0.2mm, L=0.5m)

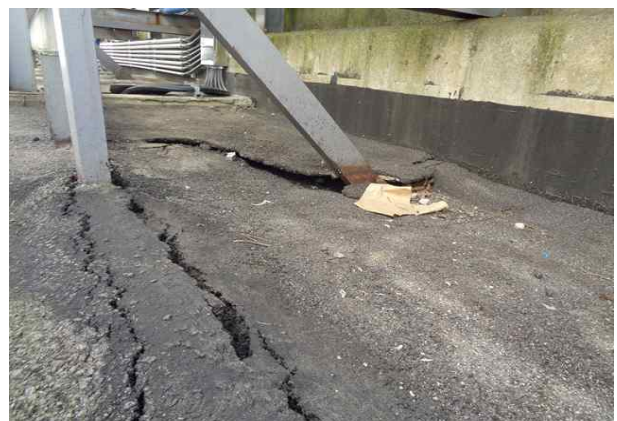
외부 바닥  
망상균열 (A=1.0m×0.5m)

- 외관조사결과, 주요 손상으로 외부 바닥 균열, 망상균열, 주변 지반 아스콘 침하 등이 조사됨
- 기 손상들은 건조수축, 공용중 열화, 토사유실로 인한 손상으로 유지관리 차원의 조치가 필요함
- 주변 지반 침하부는 현재 시설물에 영향은 없는 것으로 판단되나, 주의관찰이 요구됨

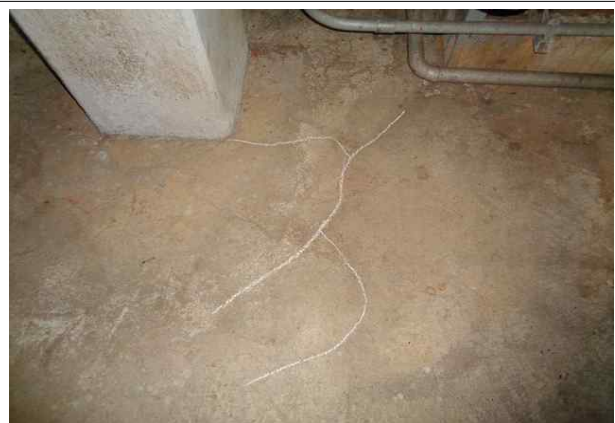
내부 지하층 벽체  
누수흔적 (A=0.5m×3.0m)

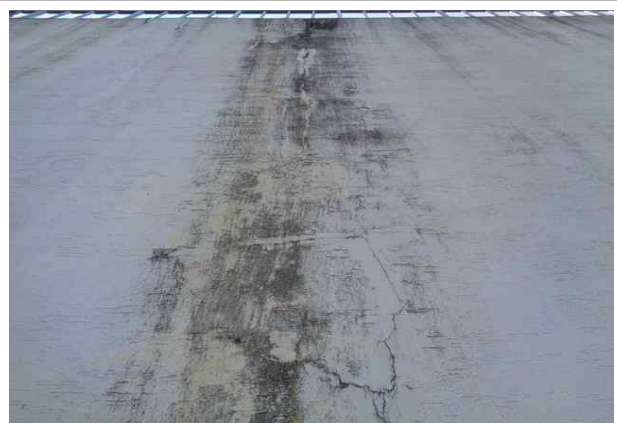
외부 벽체  
균열 (CW=0.2mm, L=2.5m, 3EA)

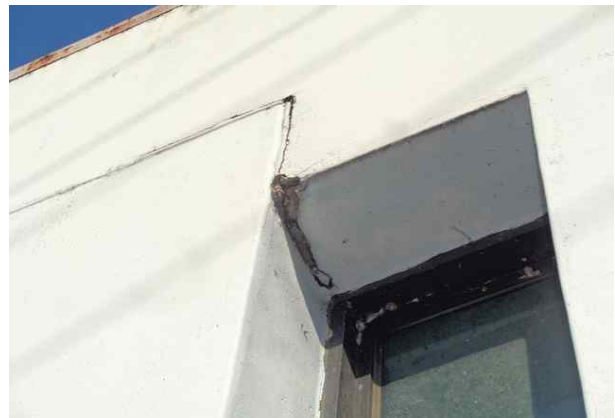
외부 벽체  
균열 (CW=0.2mm, L=1.0m, 12EA)

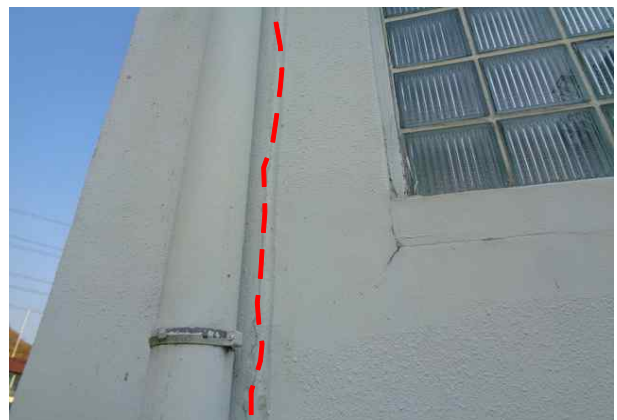
외부 벽체  
재균열 (CW=0.2mm, L=1.5m, 3EA)

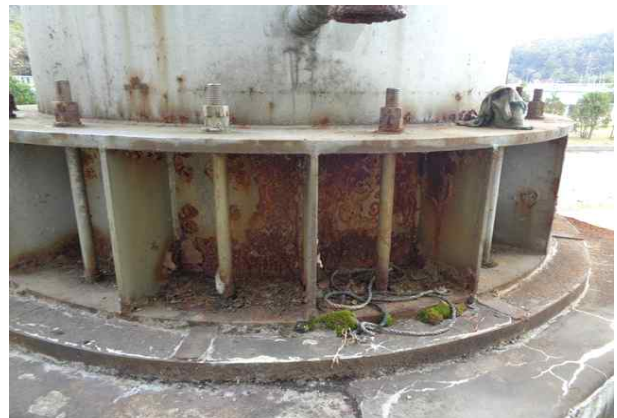
외부 굴뚝 받침  
박리 및 박락 (A=6.0m×0.5m)

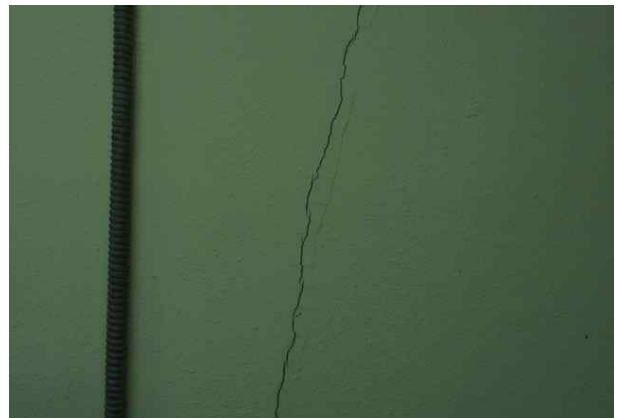
외부 벽체  
마감재 이격 (1EA)

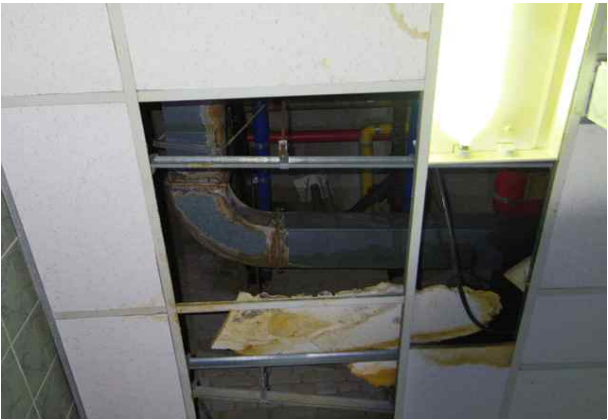
| <p>내부 1층 화장실 천장<br/>누수흔적 (텍스 15EA)</p> | <p>내부 2층 사무실 벽체<br/>균열 (CW=0.2mm, L=1.0m, 3EA)</p> |

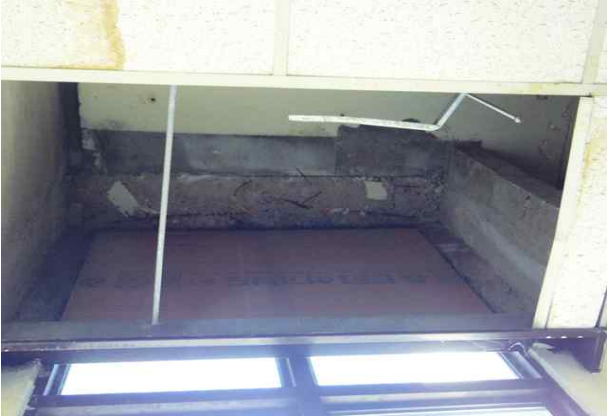
| <p>내부 2층 천장<br/>누수흔적 (텍스 4EA)</p> | <p>옥상층 바닥<br/>박리/박락 (A=2.0m×2.0m)</p> |

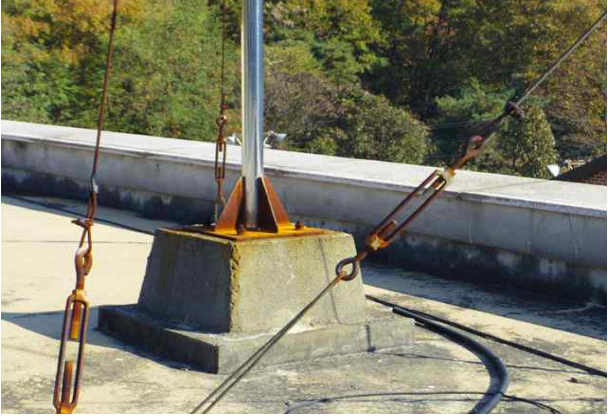
| <p>옥상층 피뢰침 지지대<br/>부식 (A=1.0m×1.0m)</p> | <p>옥상층 환기구<br/>부식 (A=1.0m×1.0m, 4EA)</p> |

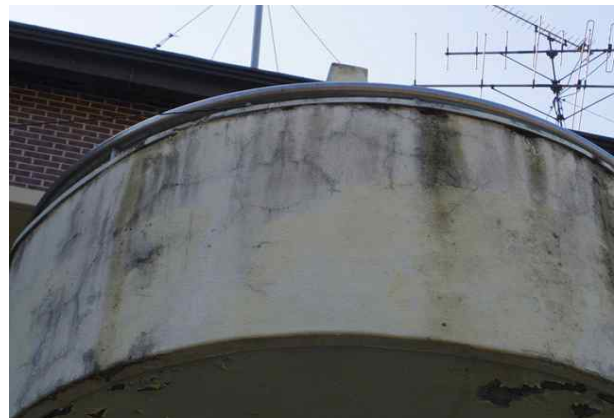
외부 벽체  
균열 (CW=0.2mm, L=0.5m, 7EA)

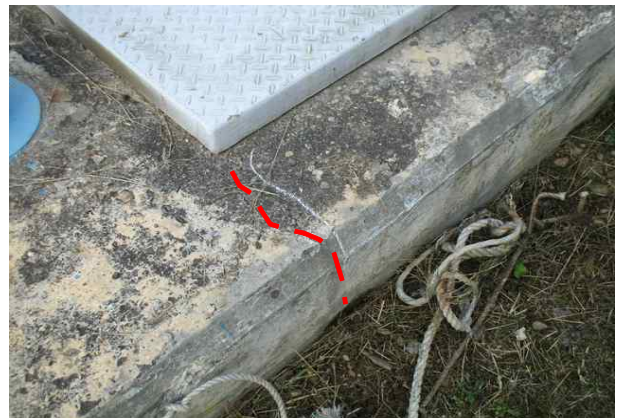
외부 바닥

균열 (CW=0.2mm, L=1.0m, 2EA)

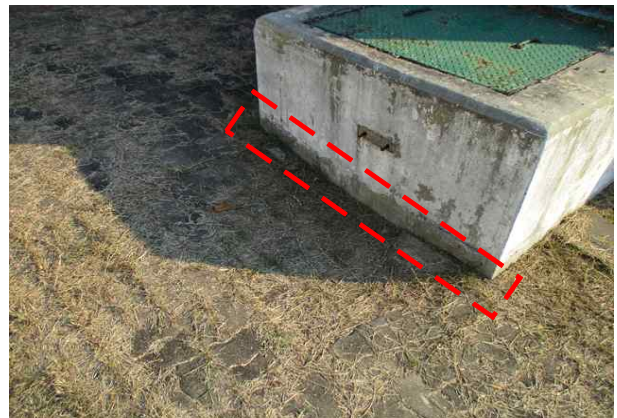
외부 점검로  
부식 (A=1.5m×3.0m)

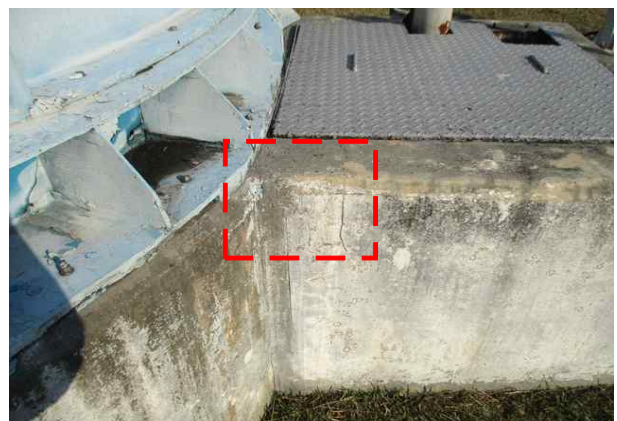
외부 설비  
부식 (A=1.0m×0.5m)

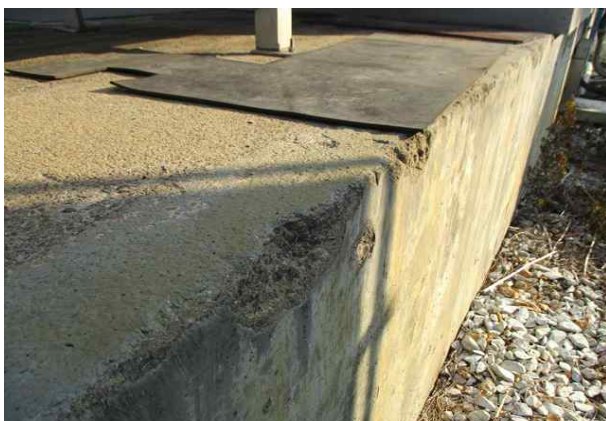
외부 바닥  
균열 (CW=0.2mm, L=1.0m, 8EA)

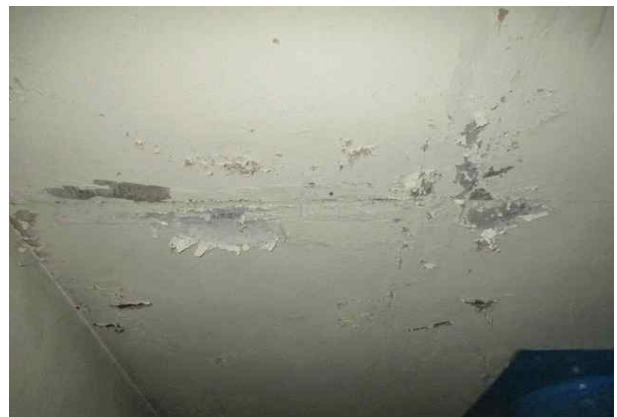
내부 지하층 천장  
철근노출 (A=0.1m×0.1m, 33EA)
