## 제3장 현장조사 및 시험

## 3.2.1 시설물별 외관조사 결과

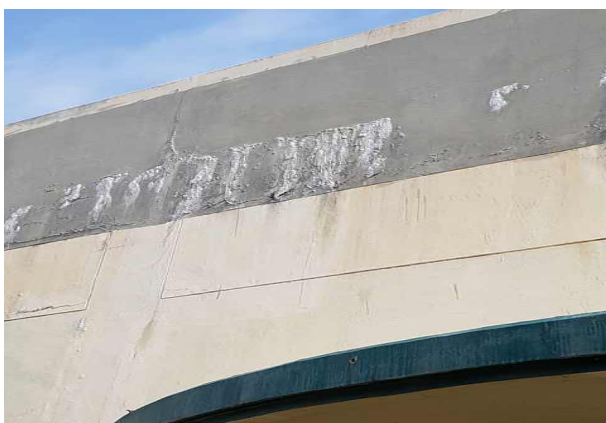
유입펌프장 외부 벽체  
균열 및 백태 (L=12.0m)

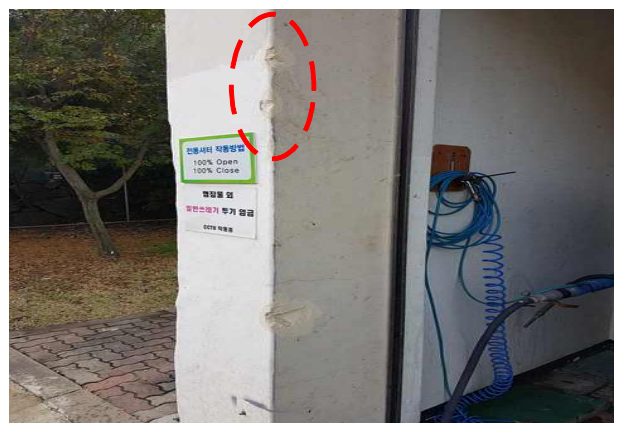
유입펌프장 외부 벽체  
마감재 파손 (A=0.1m×0.1m, 2EA)

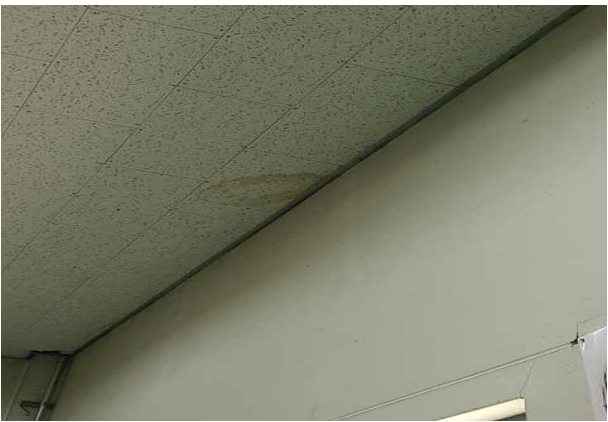
| <p>유입펌프장 내부 천장<br/>누수흔적 (A=0.3m×0.3m)</p> | <p>유입펌프장 내부 벽체<br/>보수부재균열 (CW=0.3mm, L=3.0m)</p> |

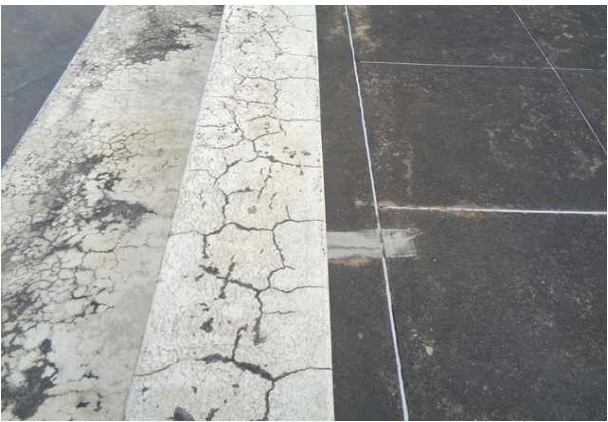
| <p>유입펌프장 옥상층 난간<br/>망상균열 (A=0.3m×78.0m)</p> | <p>유입펌프장 옥상층 바닥<br/>마감재 들뜸 및 파손 (A=0.3m×0.3m)</p> |

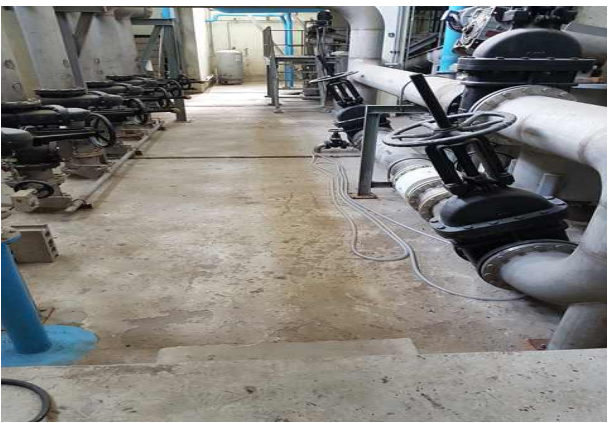
| <p>침사지 내부 바닥<br/>표면열화 및 박리 (A=25.0m×13.0m)</p> | <p>침사지 내부 벽체<br/>보수부재균열 (CW=0.2mm, L=2.0m)</p> |

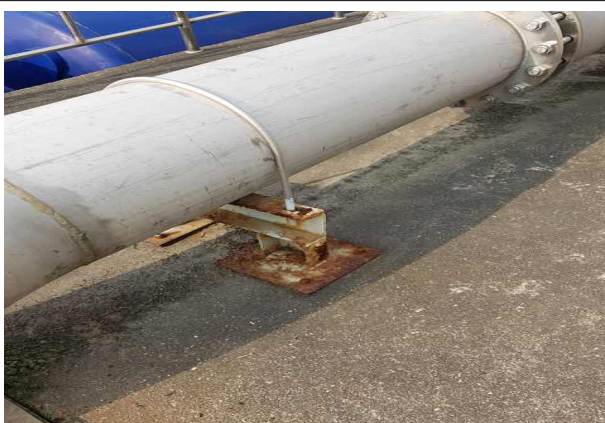
외부 바닥  
관 지지대 부식 (2EA)

| 구 분 | | 단위 | 기존(2014년) 정밀점검 | 금회(2016년) 정밀점검 | 비 고 |
|---|---|---|---|---|---|
| <p>■ 검토의견</p> <p>■ 외관조사결과, 주요 손상으로 외부 바닥 설비 지지대 부식이 조사됨</p> <p>■ 기 발생한 손상은 공용중 열화로 인한 손상으로 유지관리 차원의 조치가 필요함</p> | | | | | |

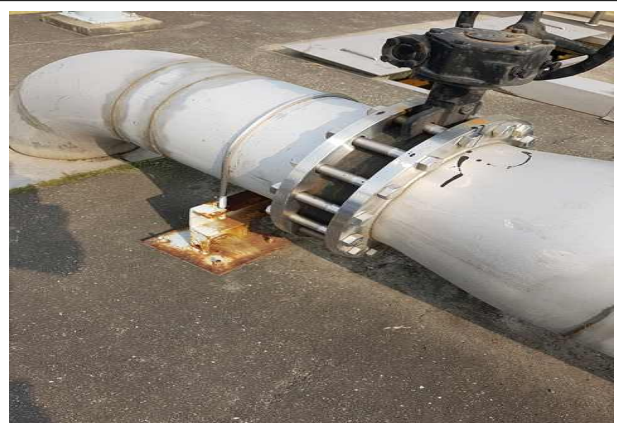
외부 바닥  
관 지지대 부식 (2EA)

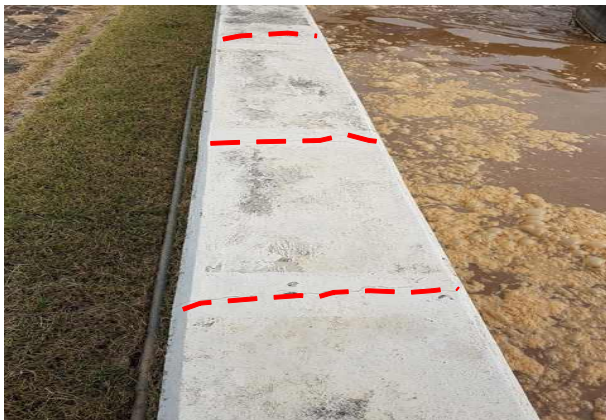
외부 벽체 상면  
균열 (CW=0.2mm, L=1.0m, 16EA)

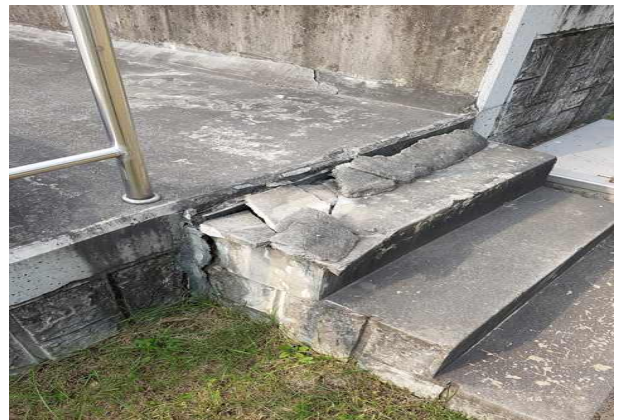
외부 계단  
콘크리트 파손 (A=1.5m×0.1m)

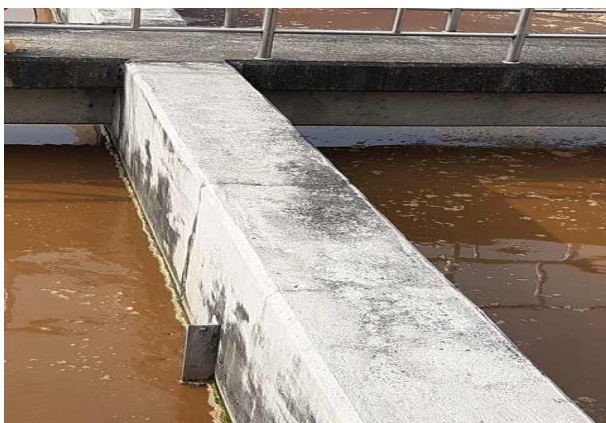
내부 벽체  
균열 (CW=0.2mm, L=2.0m, 2EA)

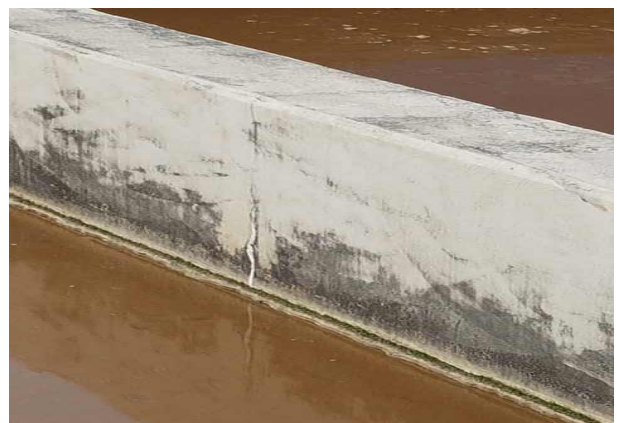
내부 벽체  
균열 및 백태 (L=2.0m, 3EA)

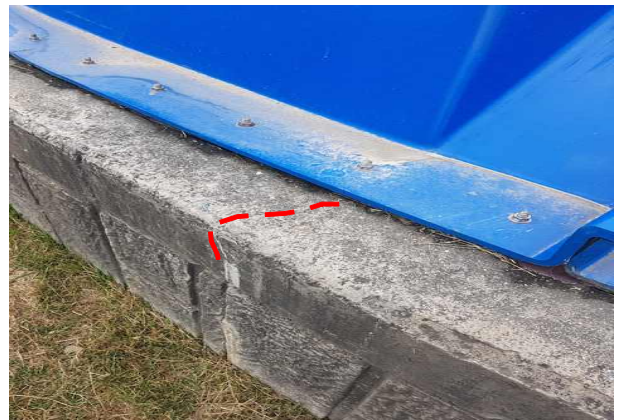
벽체  
균열 (CW=0.2mm, L=1.0m, 4EA)

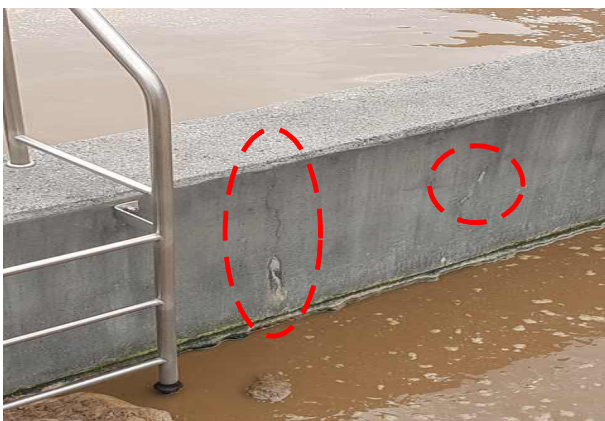
벽체  
균열 및 백태 (L=0.5m, 2EA)

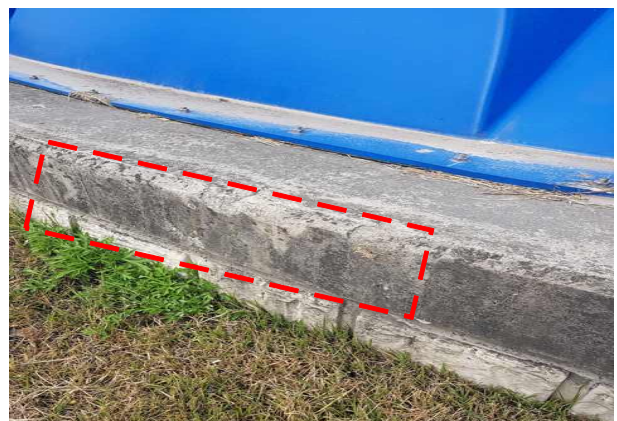
벽체  
콘크리트 박리 및 박락 (A=0.2m×0.5m)

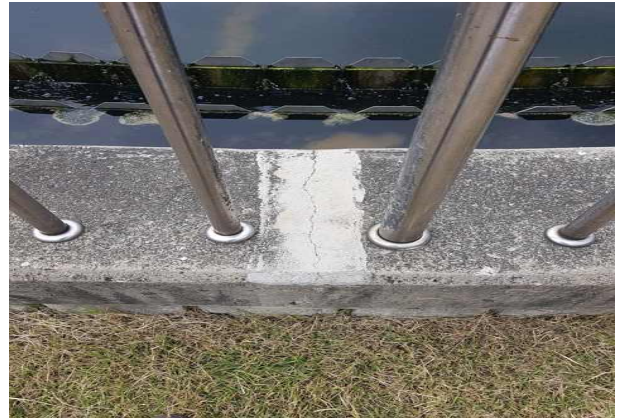
1지 외부 벽체  
보수부재균열(CW=0.2mm, L=0.3m, 36EA)

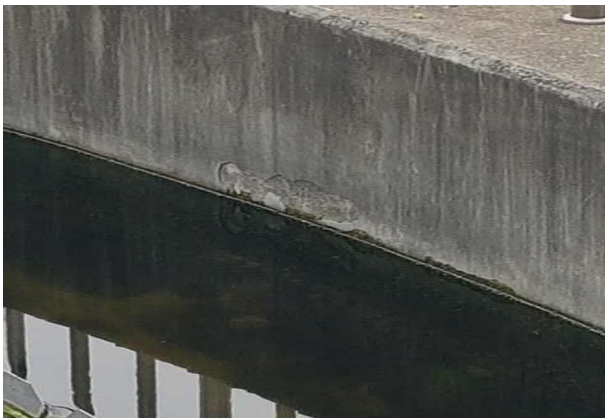
2지 내부 벽체  
마감재 박리 (A=0.1m×0.2m)

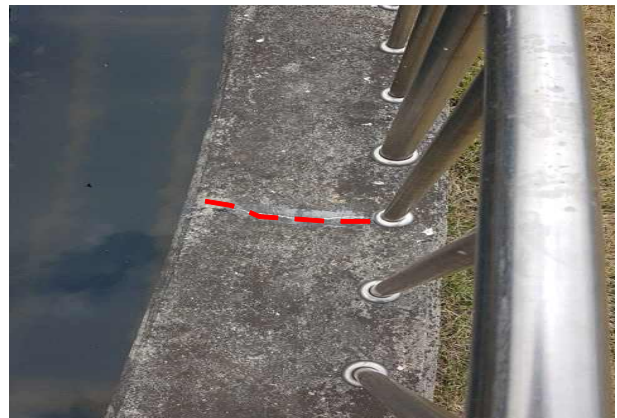
2지 외부 벽체  
보수부재균열 (CW=0.2mm, L=0.3m)

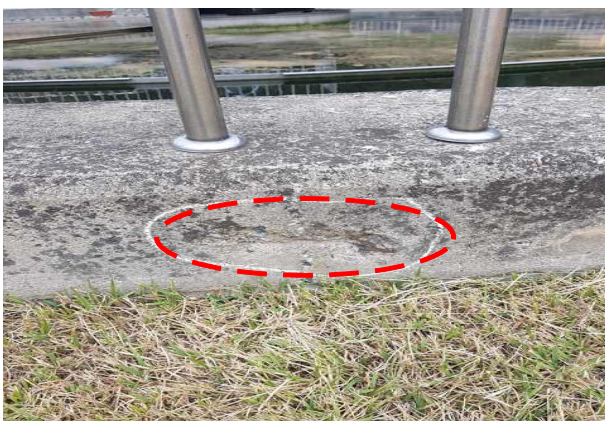
2지 외부 벽체  
콘크리트 파손 (A=0.1m×0.1m)

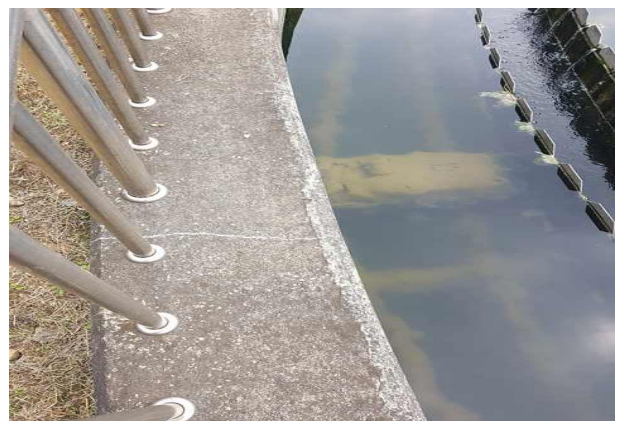
2지 외부 벽체  
균열 (CW=0.2mm, L=0.3m)

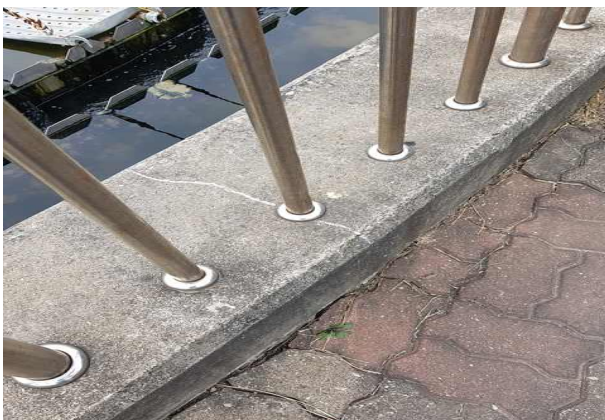
1지 외부 벽체  
균열 (CW=0.2mm, L=0.2m)

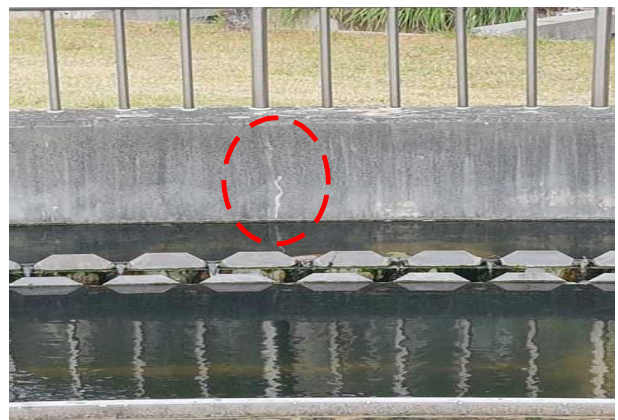
2지 내부 벽체  
균열부 백태 (L=0.5m, 3EA)

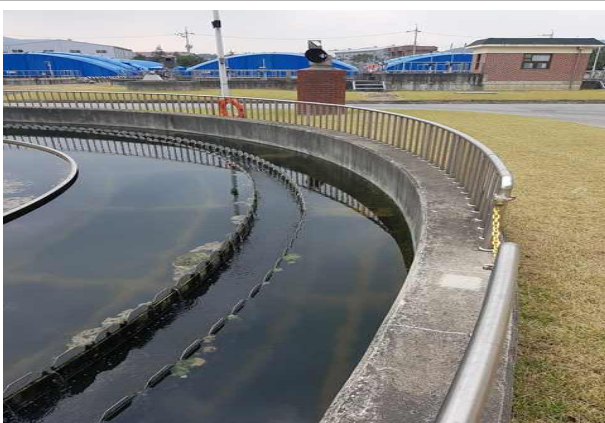
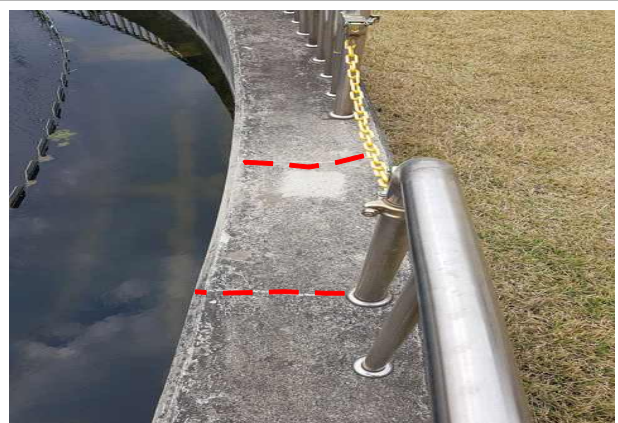
1지 외부 벽체, 균열 (CW=0.2mm, L=0.3m, 2EA)

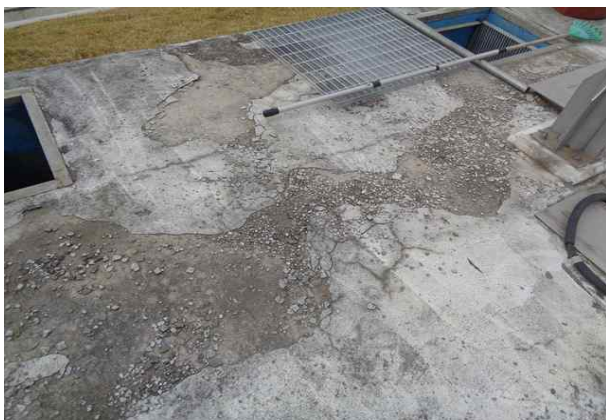
외부 바닥  
표면박리 (A=2.0m×4.5m)

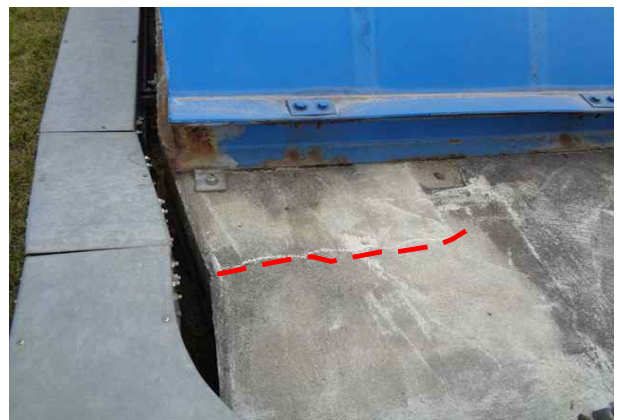
외부 바닥  
균열 (CW=0.1mm, L=0.5m, 3EA)

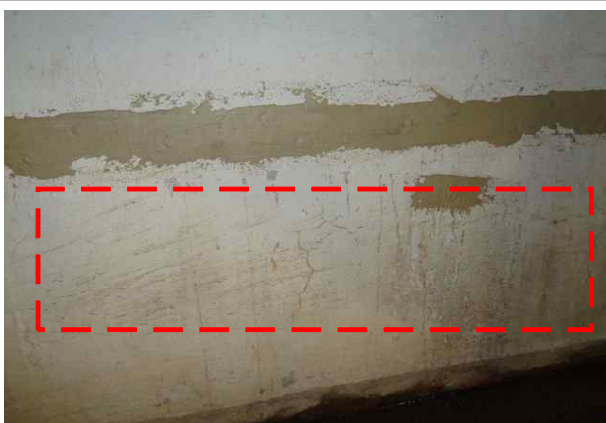
내부 지하층 벽체  
망상균열 (A=0.3m×11.0m)

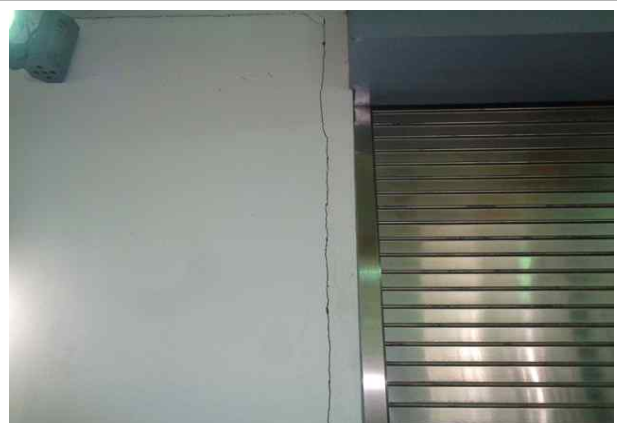
내부 벽체  
마감 균열 (CW=2.0mm, L=3.0m)

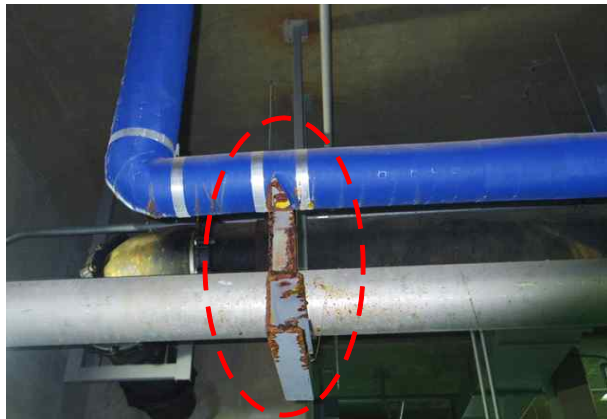
내부 중간슬래브  
설비 누수 (1EA)

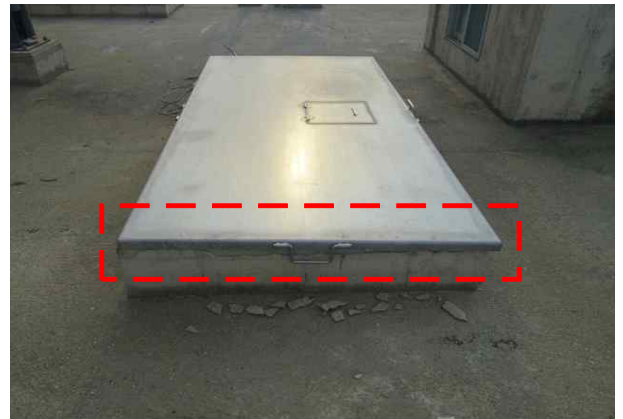
외부 바닥  
콘크리트 박리 (A=1.0m×0.1m)

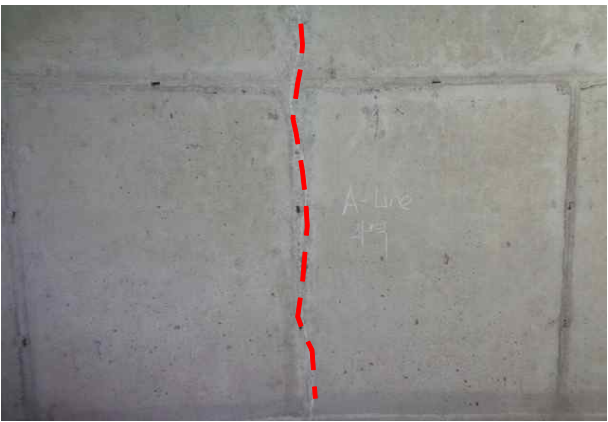
| A-Line 벽체<br>균열 (CW=0.2mm, L=2.0m) | B-Line 벽체<br>환풍기 누수흔적 (A=0.5m×1.5m) |

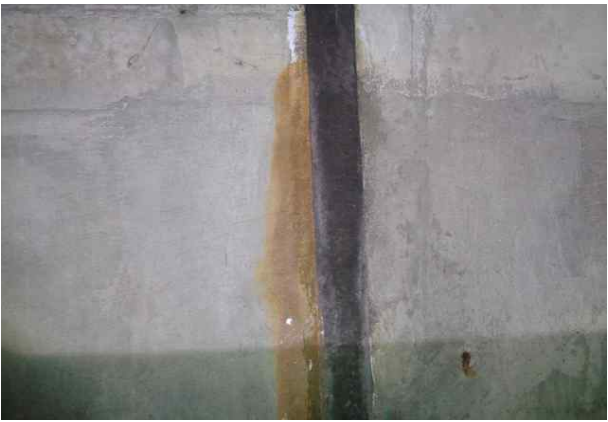
| B-Line 벽체<br>조인트부 누수 및 백태 (L=1.5m) | B-Line 천장<br>조인트부 누수 (A=2.0m×0.1m) |

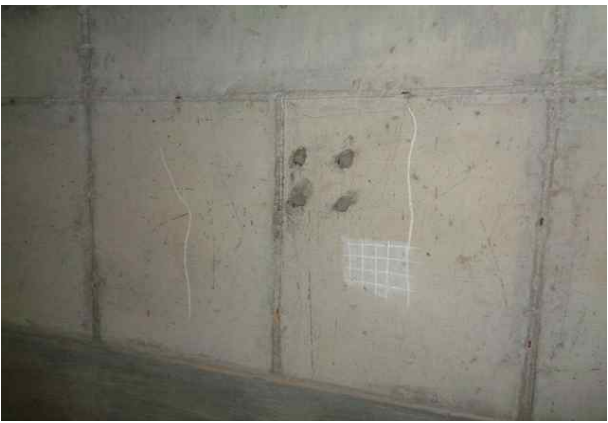
| C-Line 벽체<br>균열 (CW=0.1mm, L=2.0m, 4EA) | D-Line 천장<br>조인트부 누수 및 백태 (L=1.5m) |

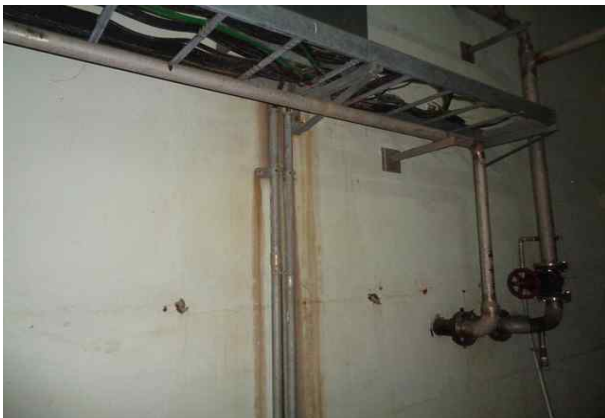
내부 지하층 벽체  
누수흔적 (A=0.5m×3.0m)

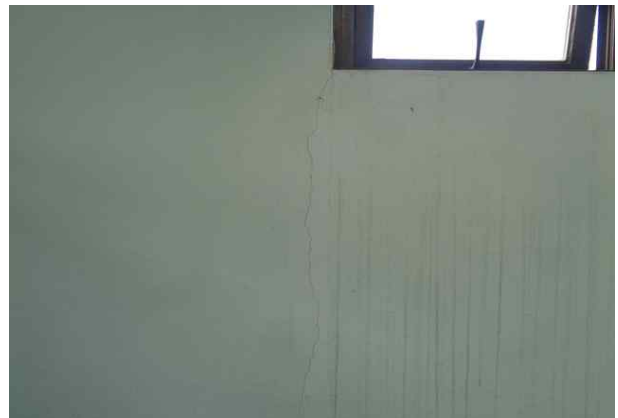
내부 벽체  
균열 (CW=0.2mm, L=1.5m, 2EA)

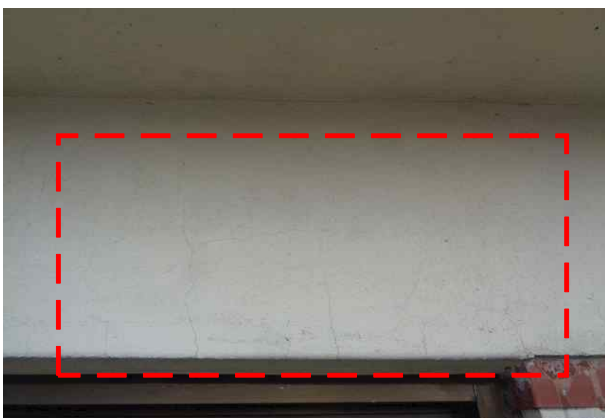
외부 벽체  
마감 망상균열 (A=2.0m×0.5m)

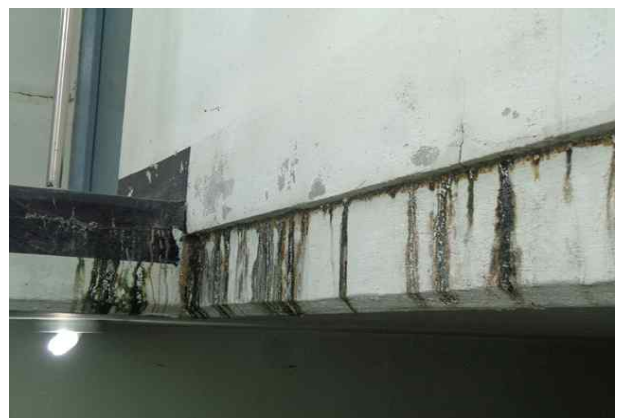
내부 벽체  
누수흔적 (A=1.0m×0.3m)

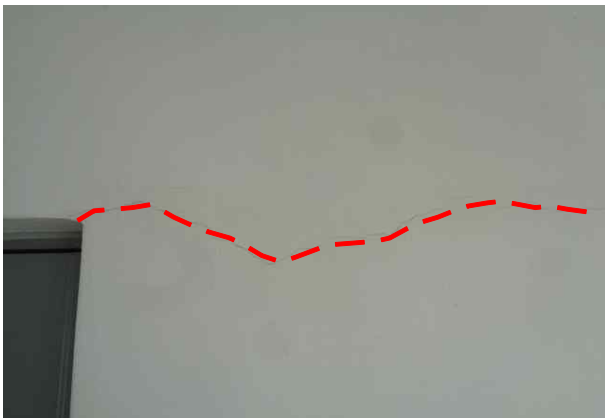
내부 벽체  
마감 균열 (CW=0.1mm, L=1.5m)

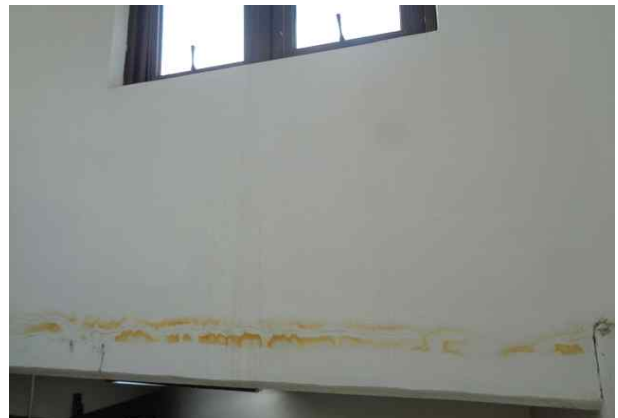
내부 벽체  
누수흔적 (A=2.0m×0.2m)

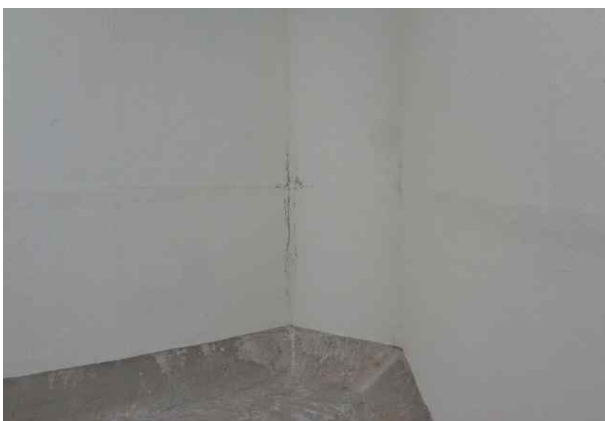
내부 지하층 벽체  
표면박리 (A=0.1m×1.5m)

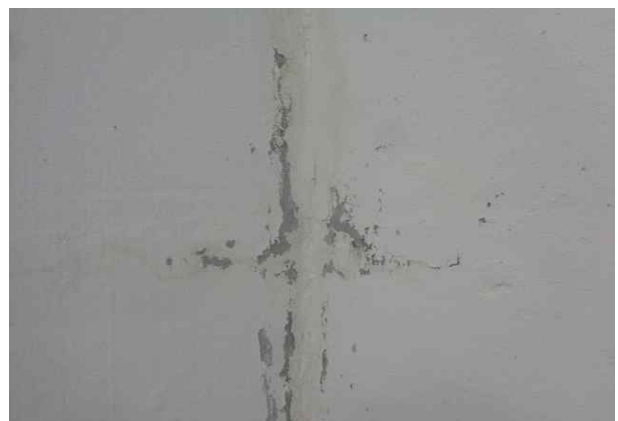
내부 지하층 벽체  
표면박리 (A=0.1m×1.5m)

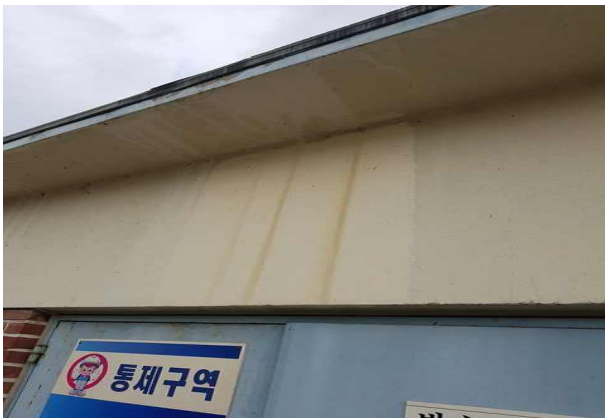
외부 벽체  
누수흔적 (A=3.0m×1.0m)

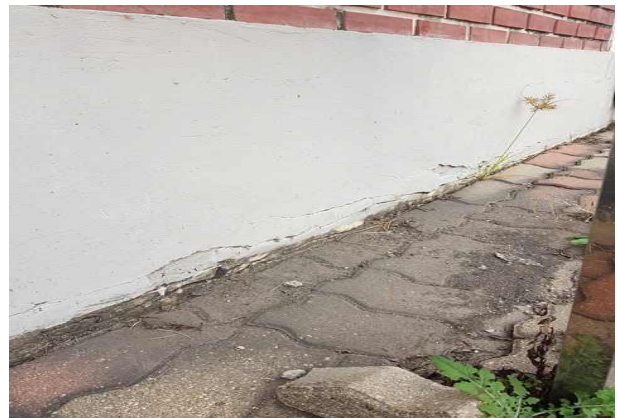
외부 벽체  
마감 박리 (A=0.2m×3.0m)

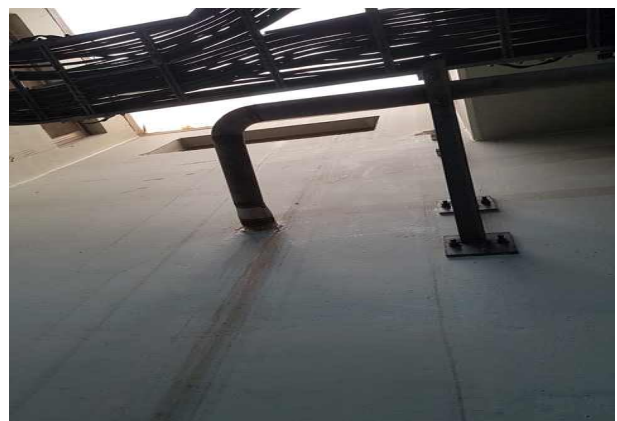
내부 지하층 벽체  
누수흔적 (L=5.0m)

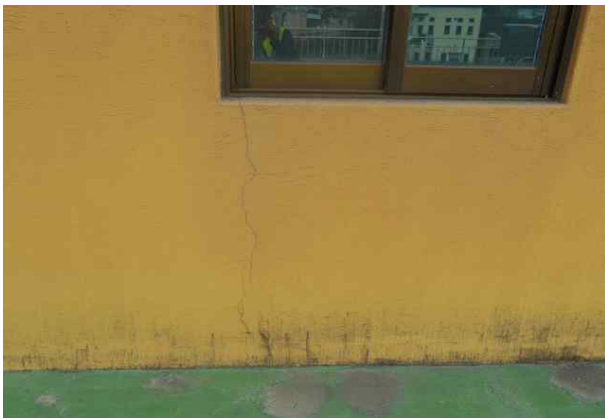
옥상층 벽체  
마감 균열 (CW=0.3mm, L=1.0m)

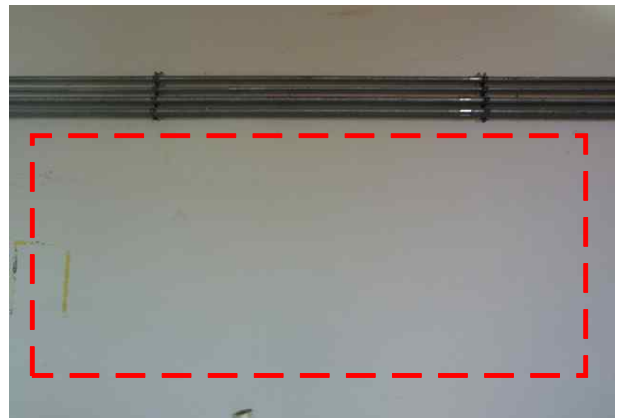
내부 벽체  
마감 망상균열 (A=10.0m×5.0m, 2EA)

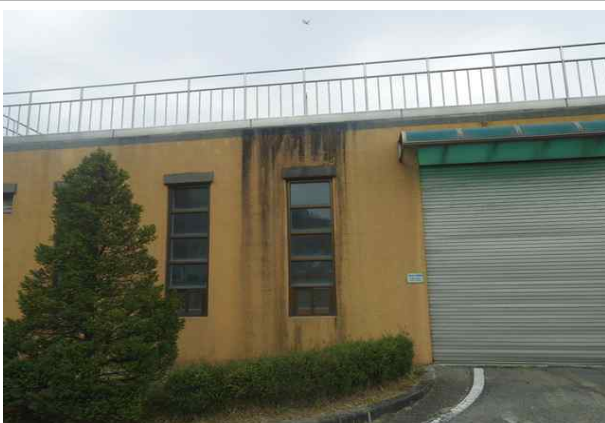
외부 벽체  
누수흔적 (A=2.0m×5.0m)

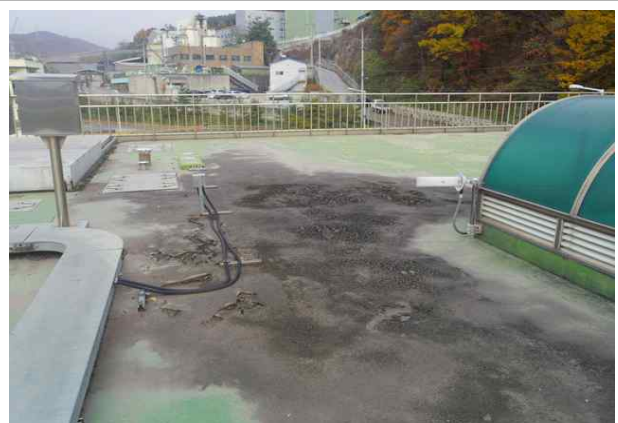
옥상층 바닥  
박리 (A=20.0m×20.0m)

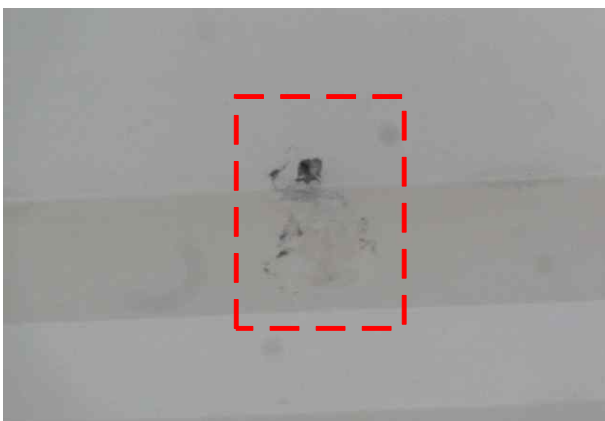
내부 벽체  
누수흔적/도장박리 (A=0.1m×0.5m, 2EA)

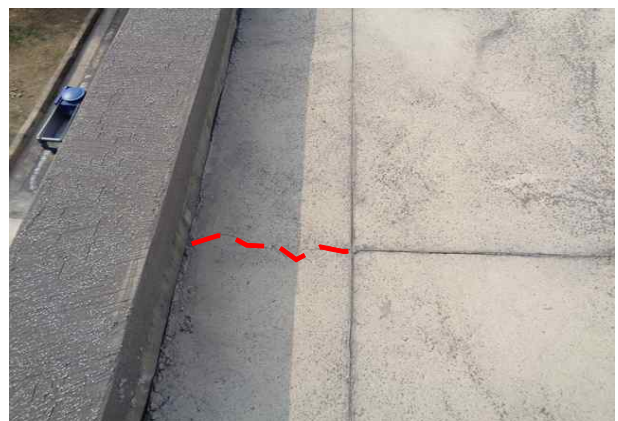
옥상층 바닥  
균열 (CW=0.2mm, L=0.3m)

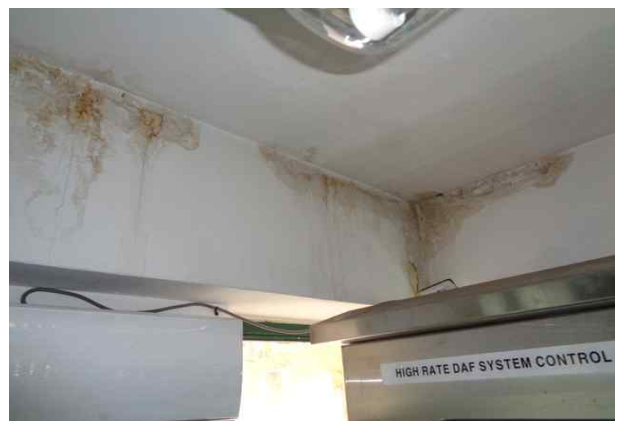
내부 벽체  
누수흔적 및 백태 ( $A=0.2\text{m} \times 0.5\text{m}$ , 3EA)

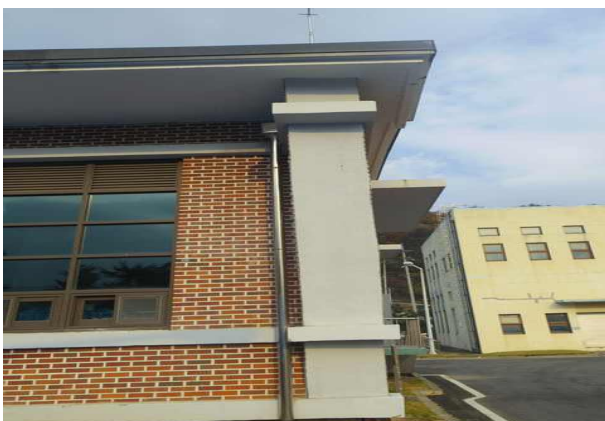
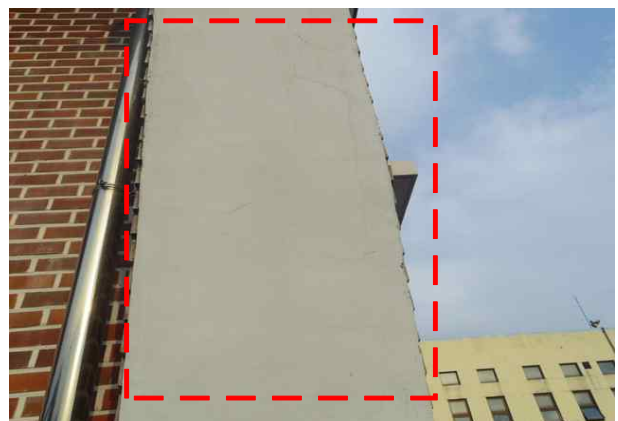
외부 벽체, 망상균열 (A=1.0m×5.0m, 2EA)

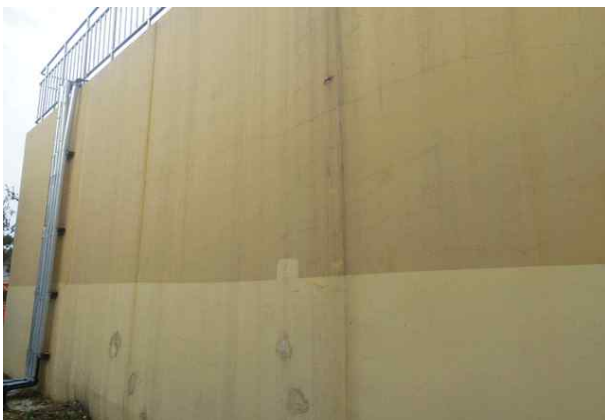
외부 벽체  
마감 망상균열 (A=15.0m×5.0m)

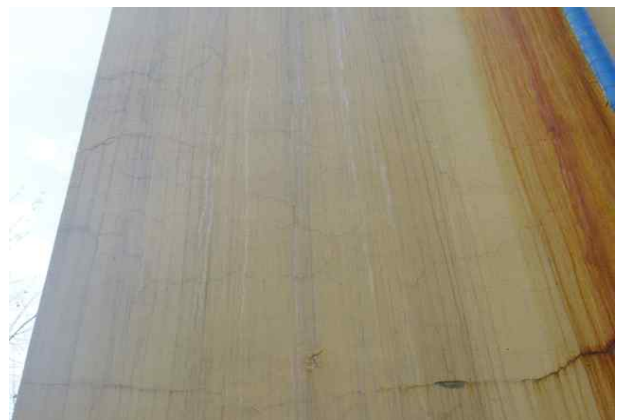
외부 벽체  
마감 망상균열 (A=5.0m×5.0m)

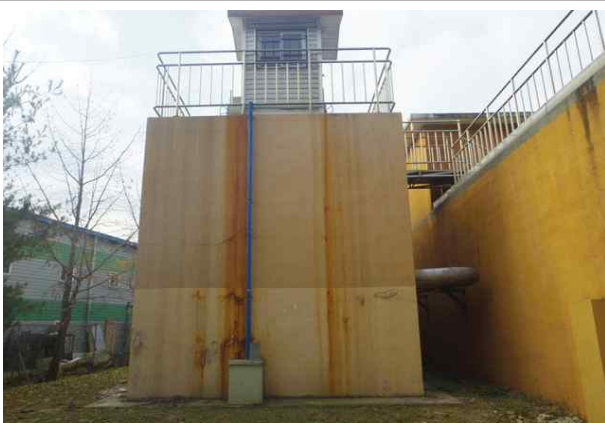
외부 벽체  
누수흔적 (A=1.0m×5.0m, 2EA)

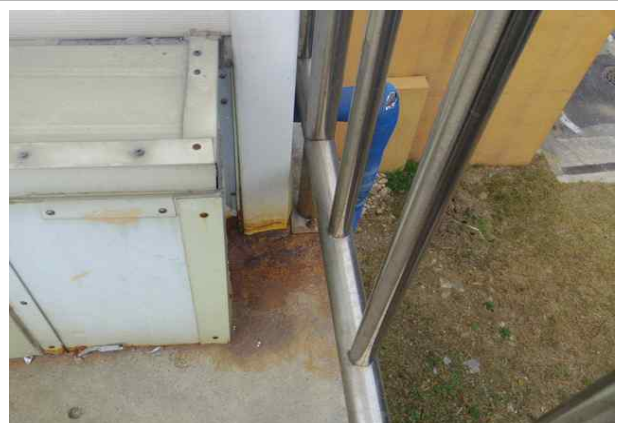
외부  
도장 부식 (A=3.0m×1.0m)

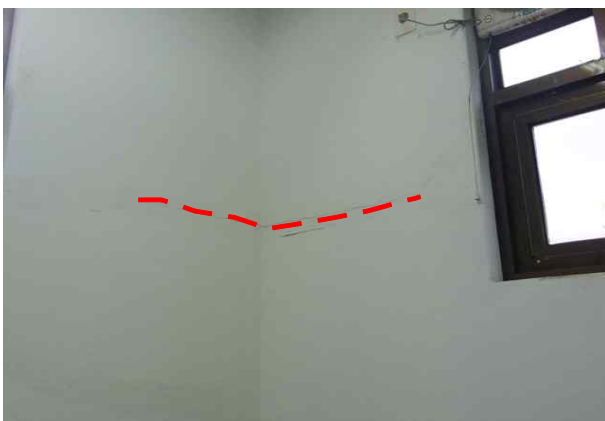
내부 벽체  
균열 (CW=0.5mm, L=2.0m, 8EA)

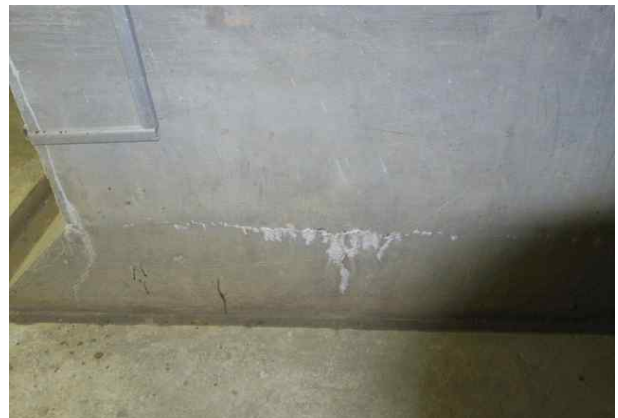
내부 지하층 벽체  
균열 및 백태 (CW=0.2mm, L=2.0m, 2EA)

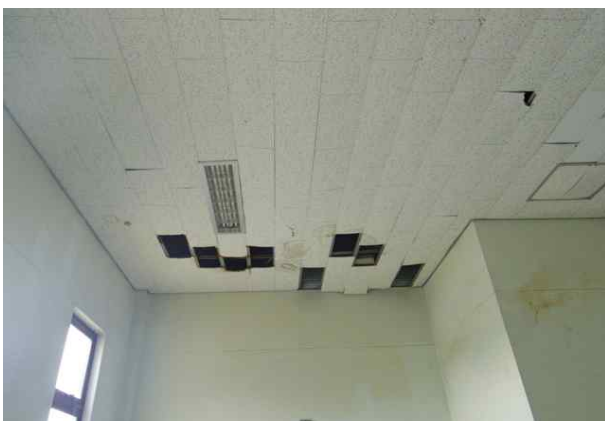
내부 1층 천장  
텍스 탈락 (A=7.0m×7.0m)

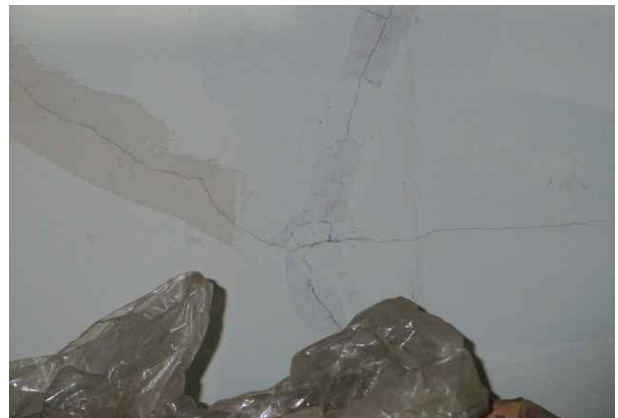
내부 지하층 벽체  
균열 (CW=0.2mm, L=5.0m, 5EA)

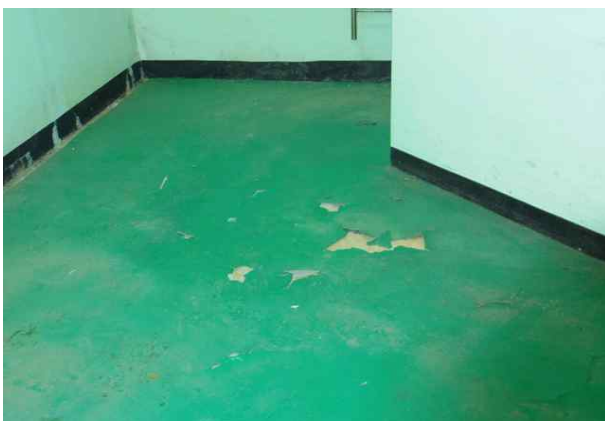
내부 지하층 바닥  
도장박리 (A=2.0m×2.0m)

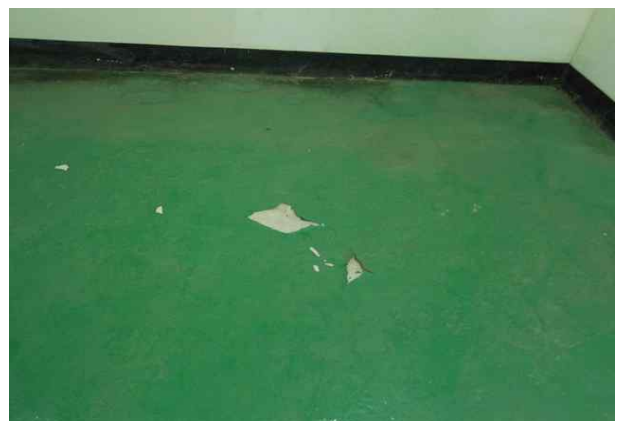
내부 지하층 바닥  
도장박리 (A=1.0m×1.0m)
