## 오포공공하수처리시설

시설물명 : 유입맨홀

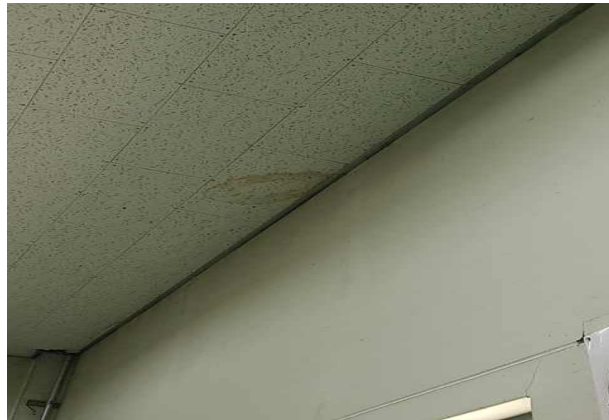
| 사진번호 | 07 | 위치 | 유입펌프장 내부 천장 |

| 내 용 | 누수흔적 (A=0.5m×0.5m) | | |

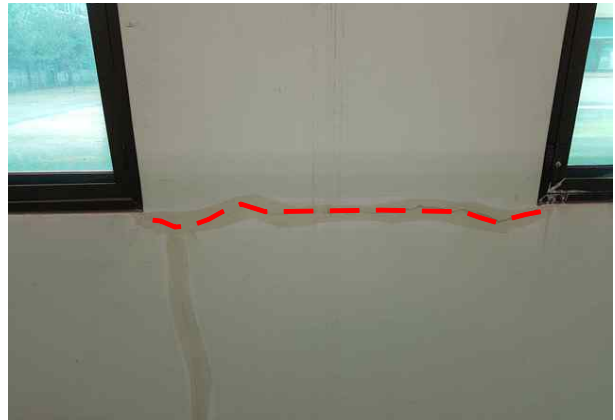
| 사진번호 | 08 | 위치 | 유입펌프장 내부 벽체 |

| 내 용 | 보수부재균열 (CW=0.3mm, L=3.0m) | | |

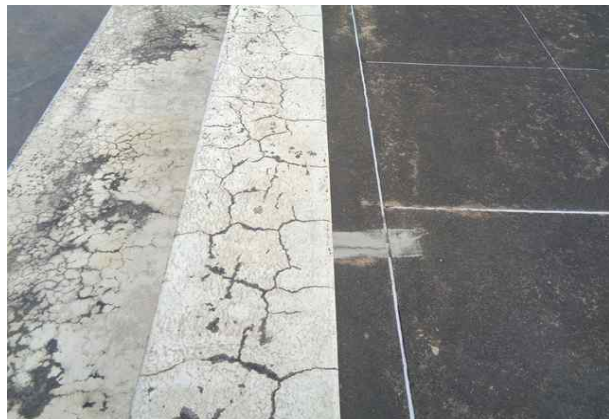
| 사진번호 | 09 | 위치 | 유입펌프장 옥상층 난간 |

| 내 용 | 망상균열 (A=0.3m×78.0m) | | |

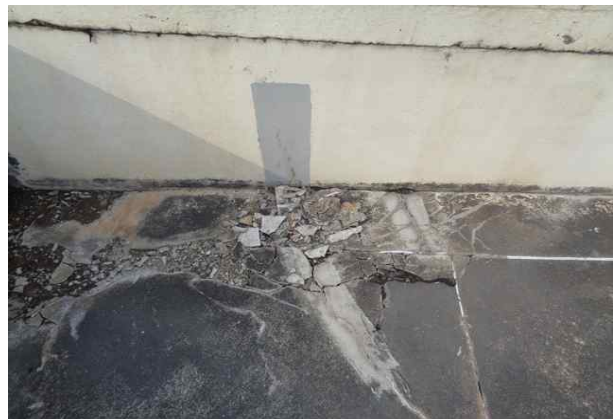
| 사진번호 | 10 | 위치 | 유입펌프장 옥상층 바닥 |

| 내 용 | 마감재 들뜸 및 파손 (A=0.3m×0.3m) | | |

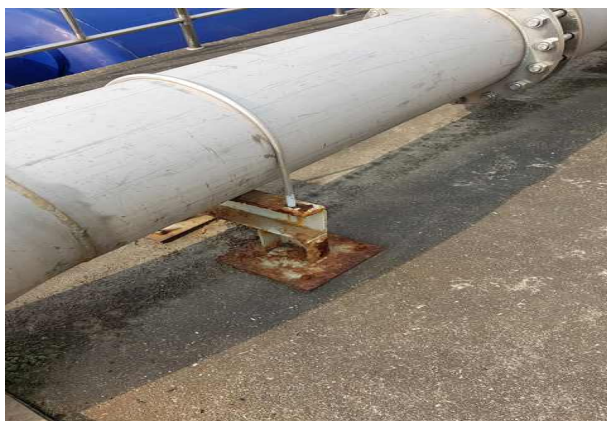
| 사진번호 | 05 | 위치 | 외부 바닥 |

| 내 용 | 관 지지대 부식 (2EA) | | |

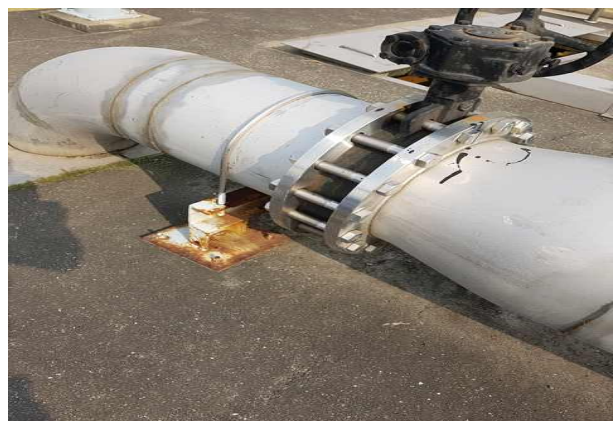
| 사진번호 | 06 | 위치 | 외부 바닥 |

| 내 용 | 관 지지대 부식 (2EA) | | |

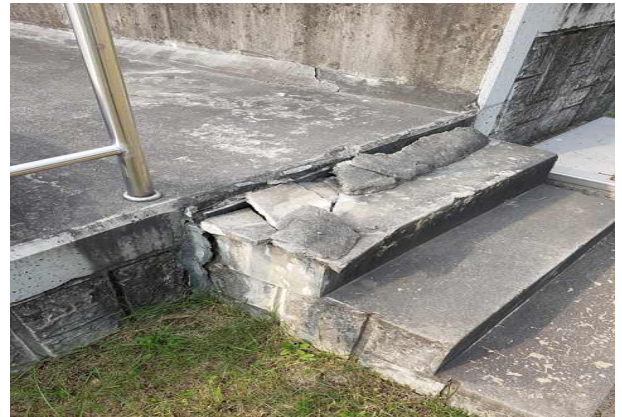
| 사진번호 | 04 | 위치 | 외부 계단 |

| 내 용 | 콘크리트 파손 (A=1.5m×0.1m) | | |

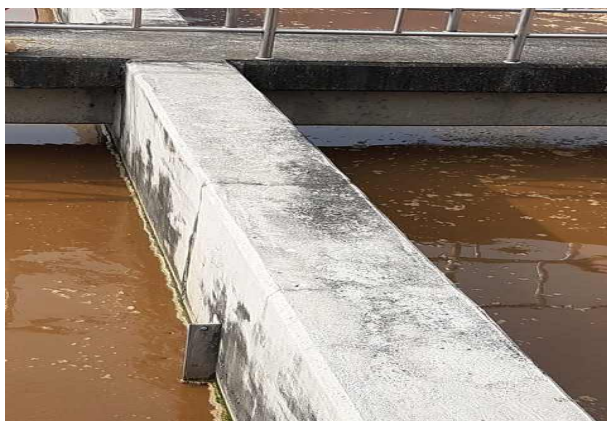
| 사진번호 | 05 | 위치 | 벽체 |

| 내 용 | 균열 (CW=0.2mm, L=2.0m) | | |

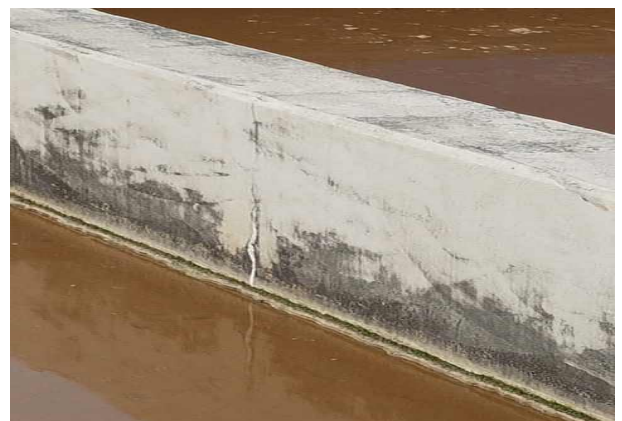
| 사진번호 | 06 | 위치 | 벽체 |

| 내 용 | 균열 및 백태 (L=2.0m) | | |

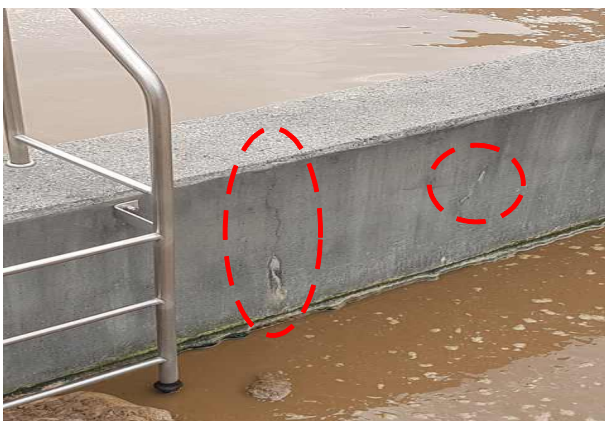
| 사진번호 | 05 | 위치 | 벽체 |

| 내 용 | 균열 및 백태 (L=0.5m, 4EA) | | |

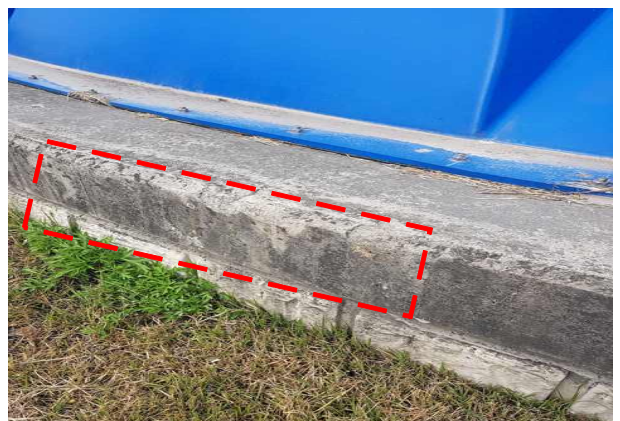
| 사진번호 | 06 | 위치 | 벽체 |

| 내 용 | 콘크리트 박리 및 박락 (A=0.2m×0.5m) | | |

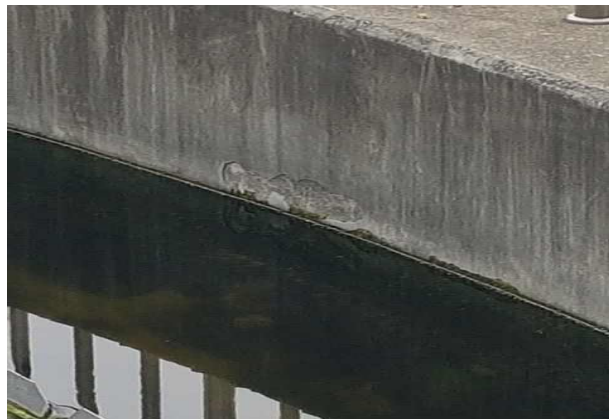
| 사진번호 | 03 | 위치 | 2지 내부 벽체 |

| 내 용 | 마감재 박리 (A=0.1m×0.5m) | | |

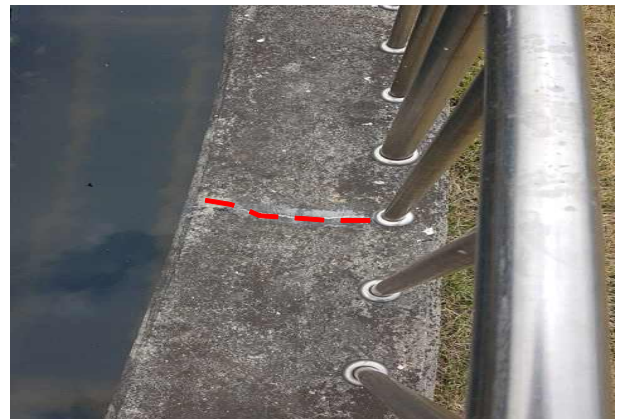
| 사진번호 | 04 | 위치 | 2지 외부 벽체 |

| 내 용 | 보수부재균열 (CW=0.2mm, L=0.3m) | | |

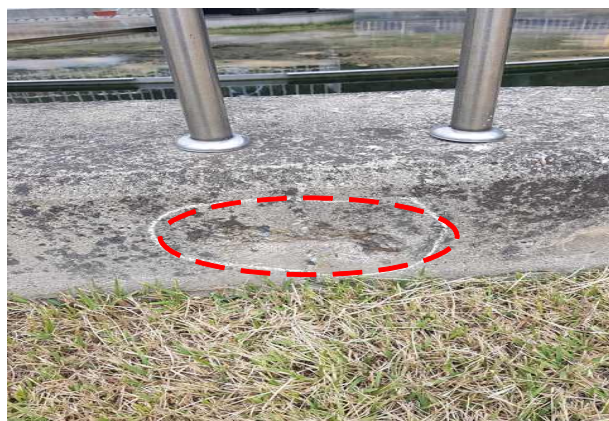
| 사진번호 | 05 | 위치 | 2지 외부 벽체 |

| 내 용 | 콘크리트 파손 (A=0.1m×0.1m) | | |

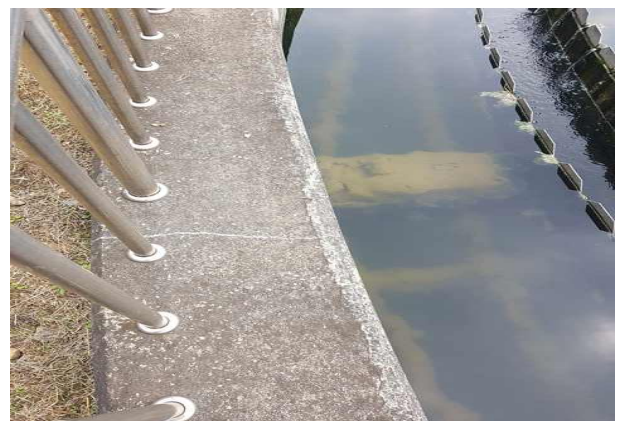
| 사진번호 | 06 | 위치 | 2지 외부 벽체 |

| 내 용 | 균열 (CW=0.2mm, L=0.3m) | | |

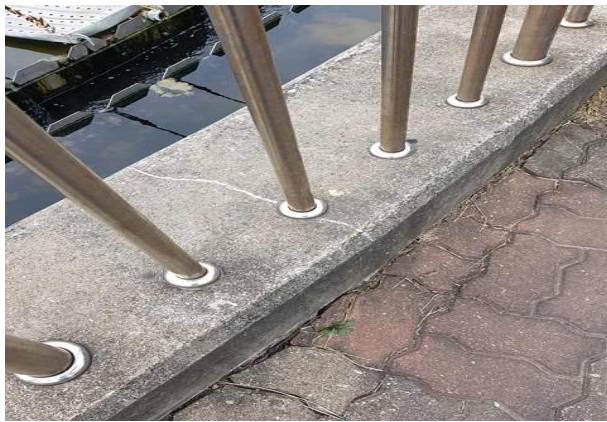
| 사진번호 | 03 | 위치 | 1지 외부 벽체 |

| 내 용 | 균열 (CW=0.2mm, L=0.5m) | | |

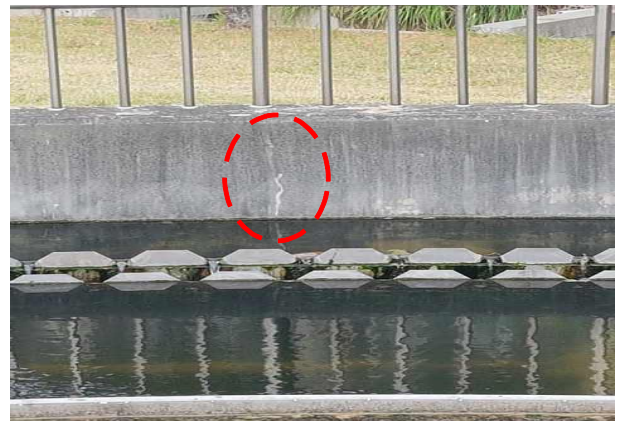
| 사진번호 | 04 | 위치 | 2지 내부 벽체 |

| 내 용 | 균열부 백태 (L=0.5m, 3EA) | | |

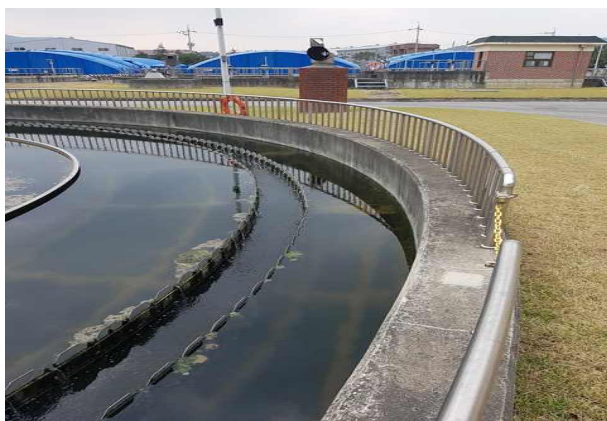
| 사진번호 | 05 | 위치 | 1지 외부 벽체 |

| 내 용 | 균열 (CW=0.2mm, L=0.5m) | | |

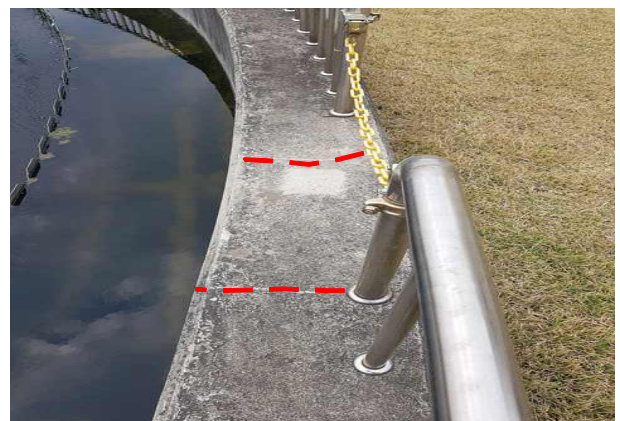
| 사진번호 | 06 | 위치 | 1지 외부 벽체 |

| 내 용 | 균열 (CW=0.2mm, L=0.5m, 2EA) | | |

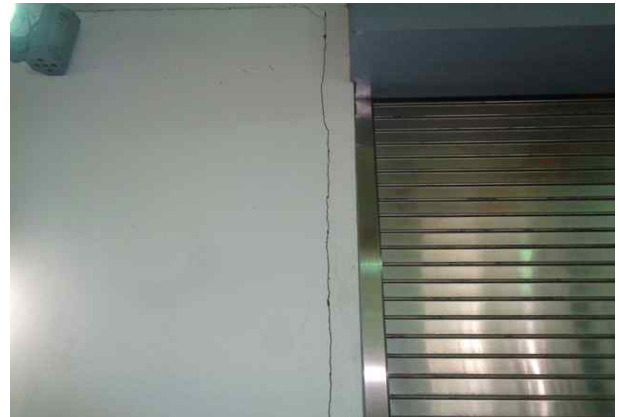
| 사진번호 | 10 | 위치 | 내부 벽체 |

| 내 용 | 마감 균열 (CW=2.0mm, L=3.0m) | | |

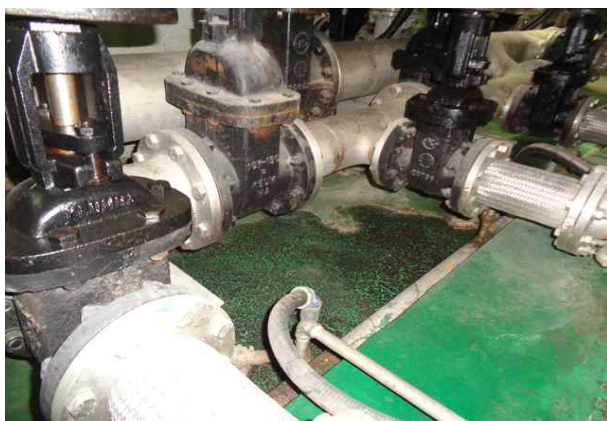
| 사진번호 | 11 | 위치 | 내부 지하층 바닥 |

| 내 용 | 누수흔적 (A=2.0m×3.0m) | | |

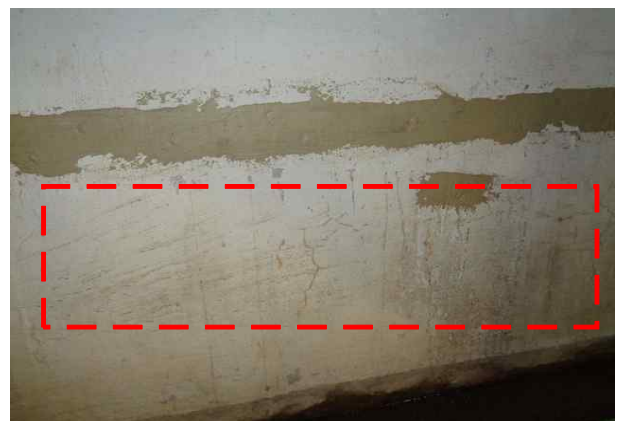
| 사진번호 | 12 | 위치 | 내부 지하층 벽체 |

| 내 용 | 망상균열 (A=0.5m×11.0m) | | |

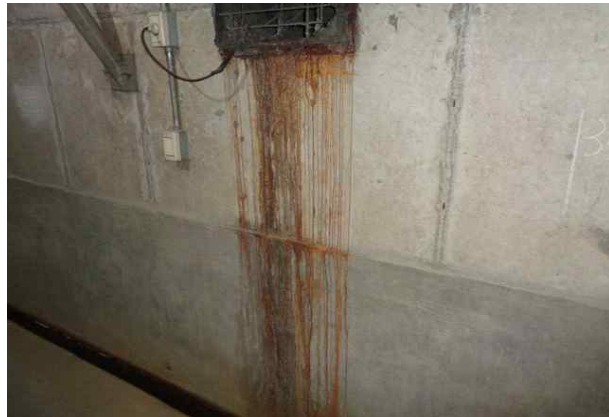
사진번호 09 위치 B-Line 벽체

내 용 환풍기 누수흔적 (A=1.0m×1.5m)

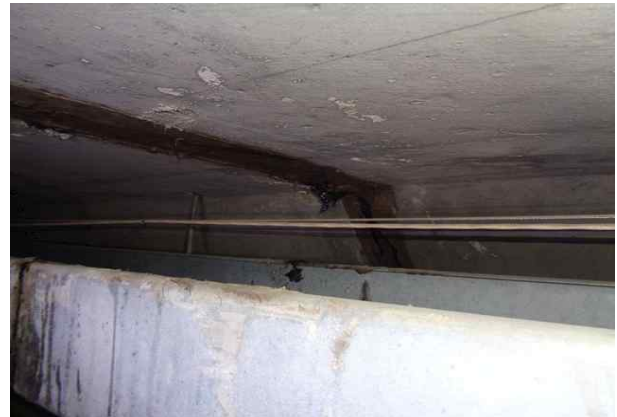
사진번호 10 위치 B-Line 천장

내 용 조인트부 누수 (A=2.0m×0.1m)

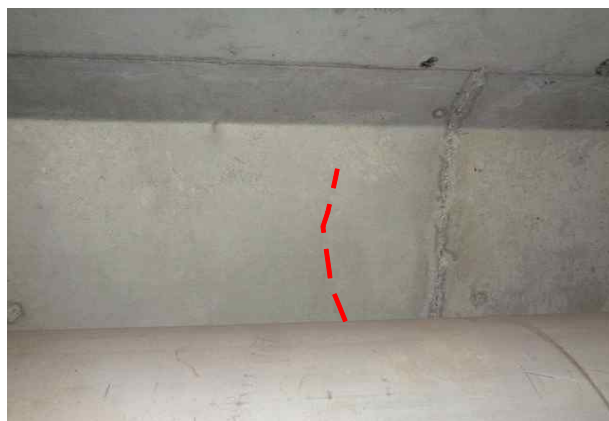
사진번호 11 위치 C-Line 벽체

내 용 균열 (CW=0.2mm, L=0.5m)

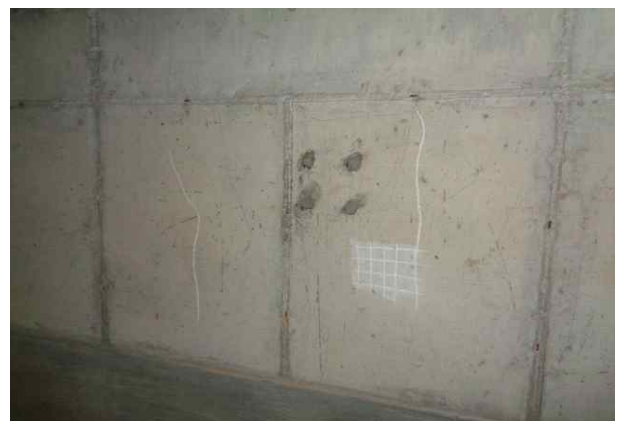
사진번호 12 위치 C-Line 벽체

내 용 균열 (CW=0.1mm, L=2.0m, 4EA)

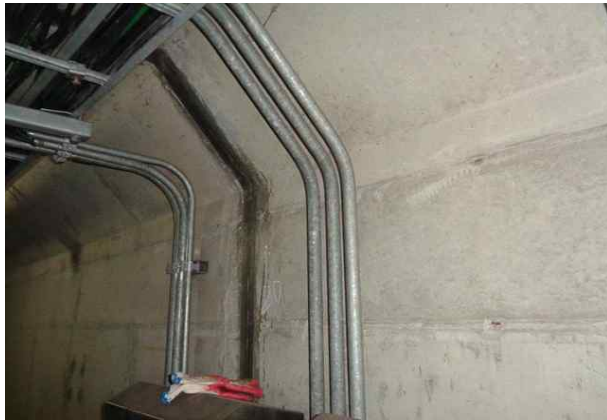
| 사진번호 | 13 | 위치 | C-Line 벽체 |

| 내 용 | 조인트부 누수 (A=4.0m×0.1m) | | |

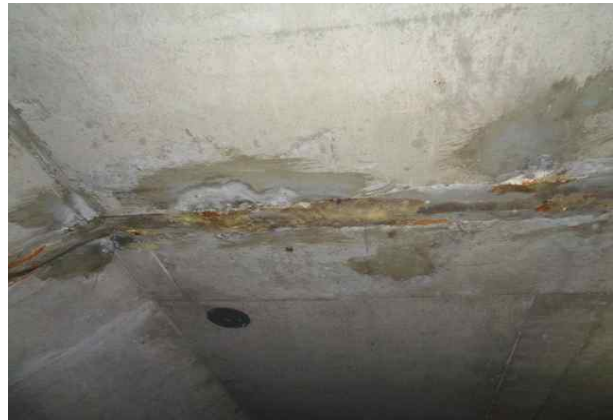
| 사진번호 | 14 | 위치 | D-Line 천장 |

| 내 용 | 조인트부 누수 및 백태 (L=1.5m) | | |

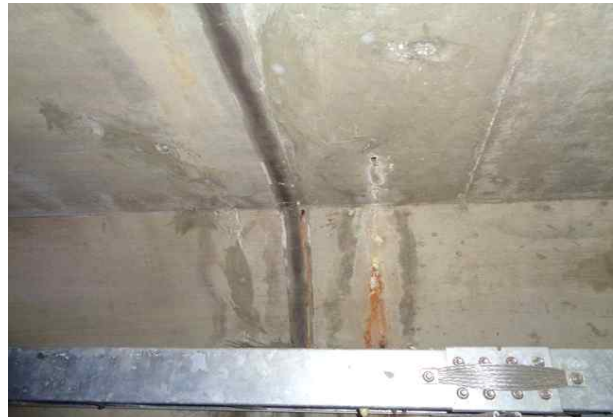
| 사진번호 | 16 | 위치 | D-Line 벽체 |

| 내 용 | 백태/누수(A=0.2m×1.0m, 2EA) | | |

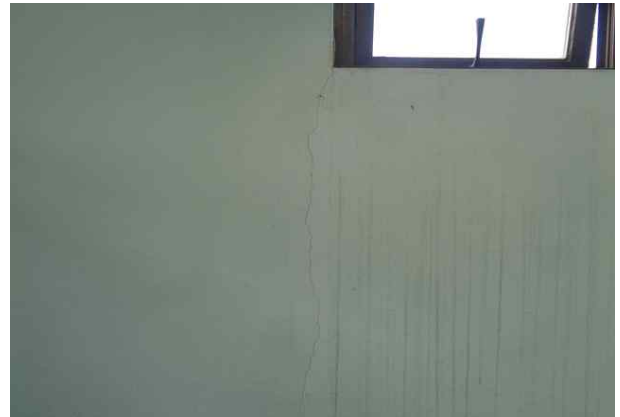
| 사진번호 | 04 | 위치 | 내부 벽체 |

| 내 용 | 균열 (CW=0.2mm, L=1.5m, 2EA) | | |

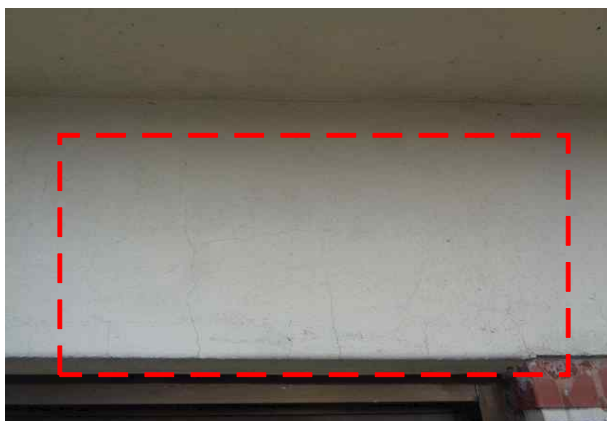
| 사진번호 | 05 | 위치 | 외부 벽체 |

| 내 용 | 마감 망상균열 (A=2.0m×0.5m) | | |

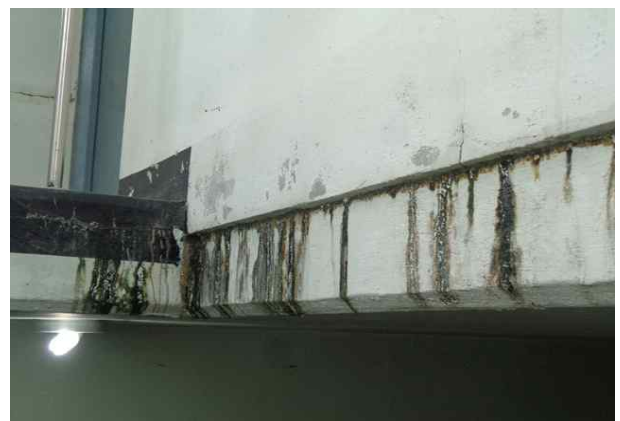
| 사진번호 | 06 | 위치 | 내부 벽체 |

| 내 용 | 누수흔적 (A=1.0m×1.0m) | | |

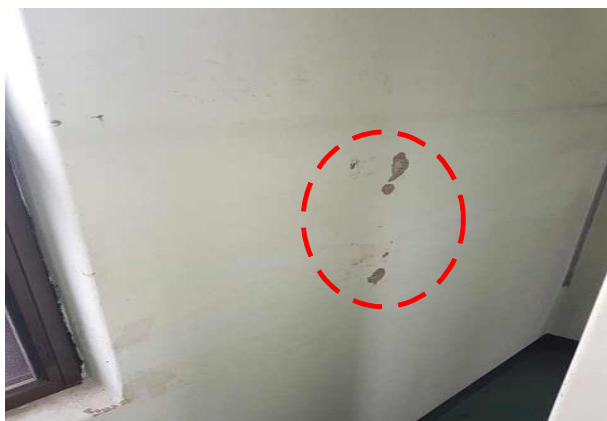
| 사진번호 | 05 | 위치 | 내부 벽체 |

| 내 용 | 콘크리트 파손 (A=0.1m×0.1m, 2EA) | | |

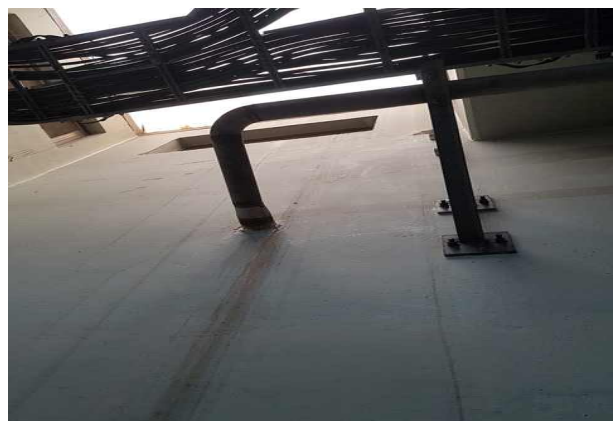
| 사진번호 | 06 | 위치 | 내부 지하층 벽체 |

| 내 용 | 누수흔적 (L=5.0m) | | |

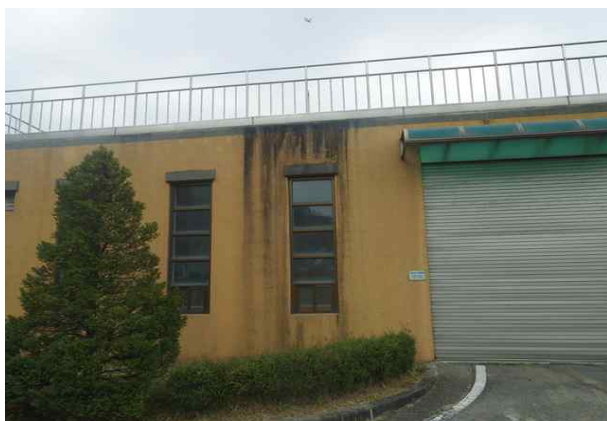
| 사진번호 | 05 | 위치 | 외부 벽체 |

| 내 용 | 누수흔적 (A=2.0m×5.0m) | | |

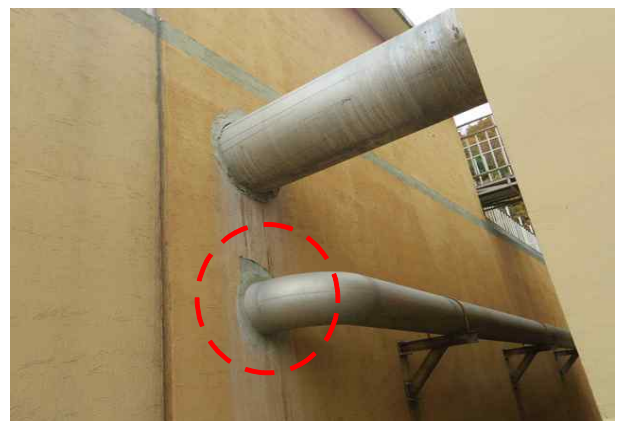
| 사진번호 | 06 | 위치 | 외부 벽체 |

| 내 용 | 설비집합부 박락 (A=1.0m×2.0m) | | |

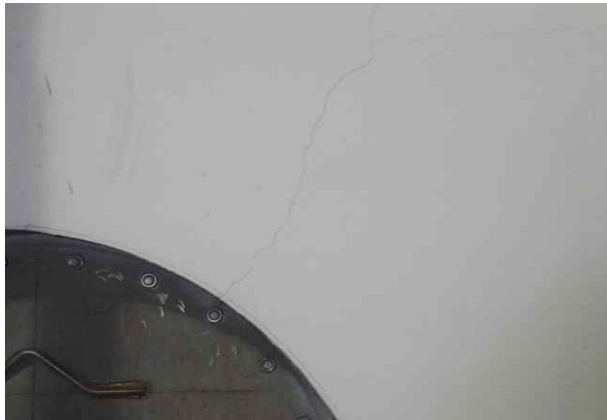
| 사진번호 | 07 | 위치 | 내부 지하층 벽체 |

| 내 용 | 균열 (CW=0.2mm, L=3.0m, 3EA) | | |

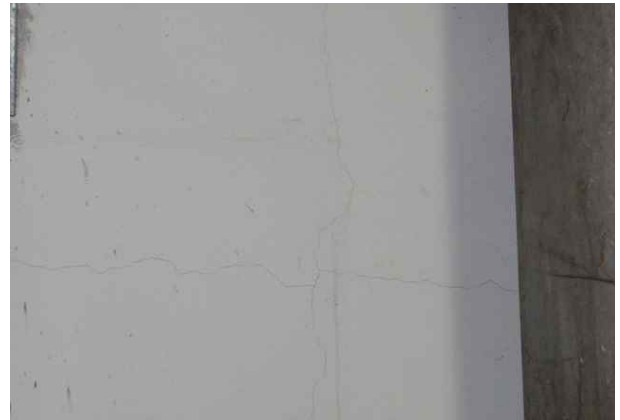
| 사진번호 | 08 | 위치 | 내부 지하층 벽체 |

| 내 용 | 균열 (CW=0.2mm, L=2.0m, 5EA) | | |

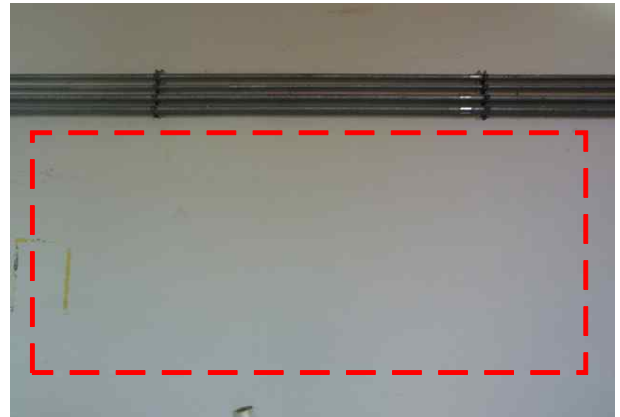
| 사진번호 | 10 | 위치 | 내부 벽체 |

| 내 용 | 마감 망상균열 (A=10.0m×5.0m, 2EA) | | |

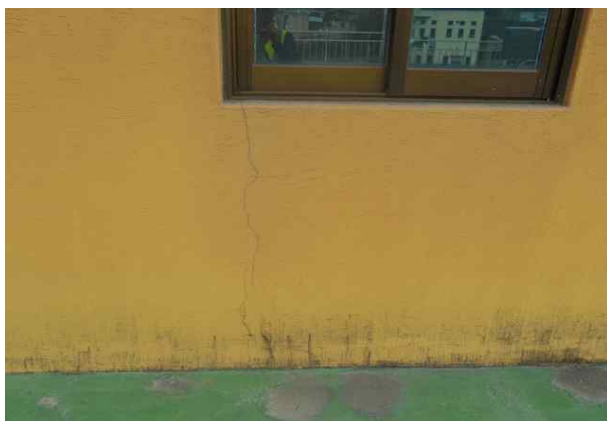
| 사진번호 | 11 | 위치 | 옥상층 벽체 |

| 내 용 | 마감 균열 (CW=0.3mm, L=1.0m) | | |

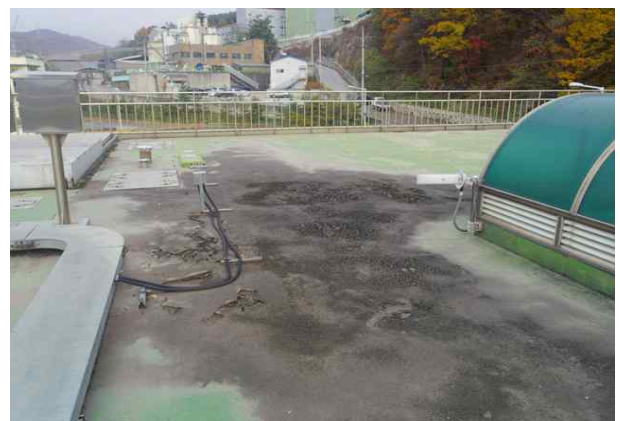
| 사진번호 | 12 | 위치 | 옥상층 바닥 |

| 내 용 | 박리 (A=20.0m×20.0m) | | |

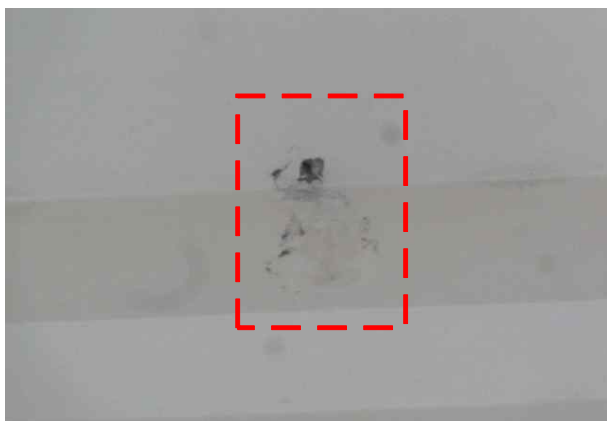
| 사진번호 | 05 | 위치 | 내부 벽체 |

| 내 용 | 누수흔적/도장박리 (A=1.0m×1.0m, 2EA) | | |

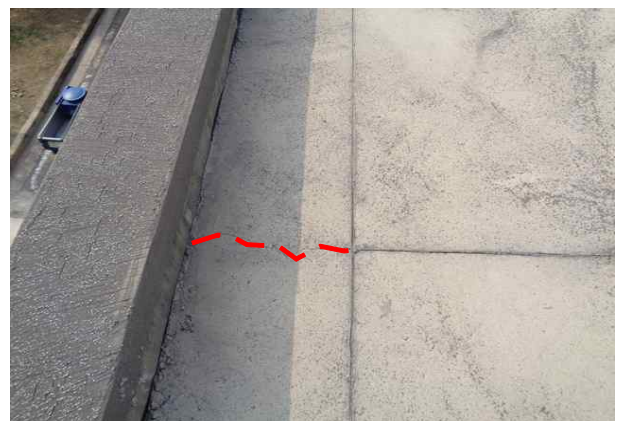
| 사진번호 | 06 | 위치 | 옥상층 바닥 |

| 내 용 | 균열 (CW=0.2mm, L=0.5m) | | |

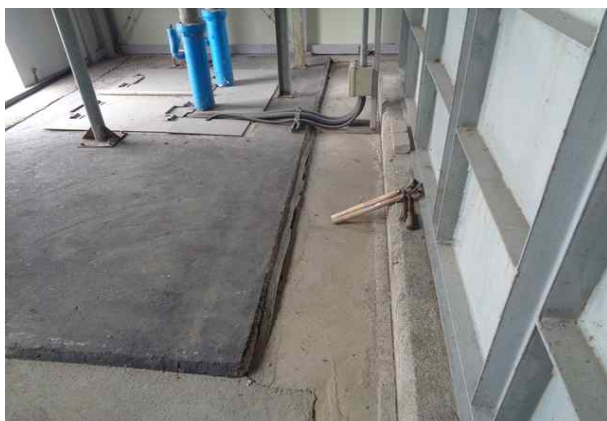
| 사진번호 | 05 | 위치 | 내부 바닥 |

| 내 용 | 실란트 파손(L=9.0m) | | |

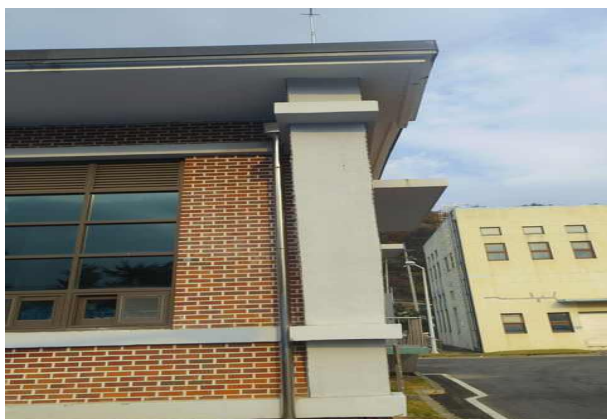
| 사진번호 | 05 | 위치 | 외부 벽체 |

| 내 용 | 망상균열 (A=1.0m×5.0m, 2EA) | | |

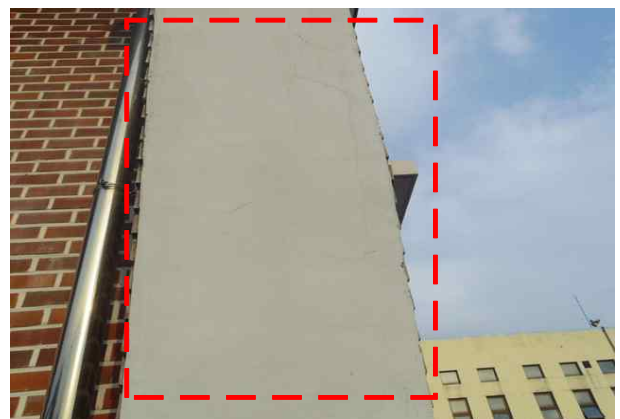
| 사진번호 | 06 | 위치 | 외부 벽체 |

| 내 용 | 망상균열 (A=1.0m×5.0m, 2EA) | | |

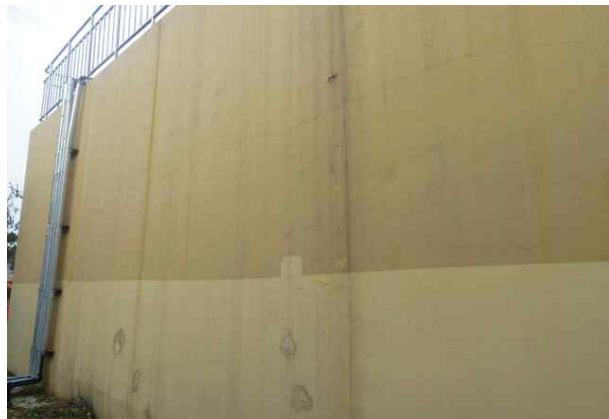
| 사진번호 | 03 | 위치 | 외부 벽체 |

| 내 용 | 마감 망상균열 (A=15.0m×5.0m) | | |

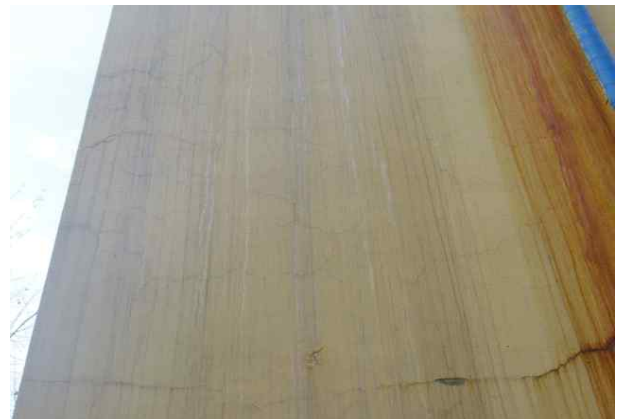
| 사진번호 | 04 | 위치 | 외부 벽체 |

| 내 용 | 마감 망상균열 (A=5.0m×5.0m) | | |

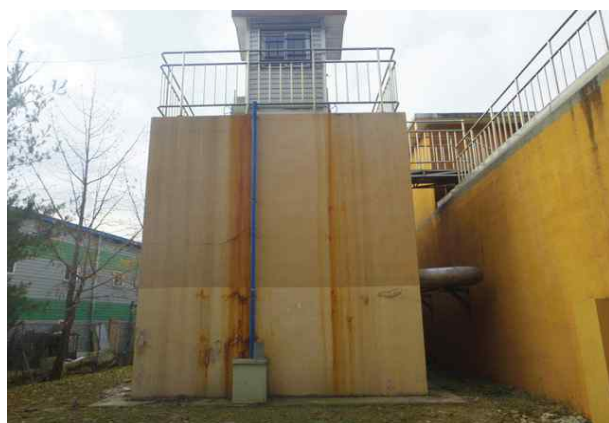
| 사진번호 | 05 | 위치 | 외부 벽체 |

| 내 용 | 누수흔적 (A=1.0m×5.0m, 2EA) | | |

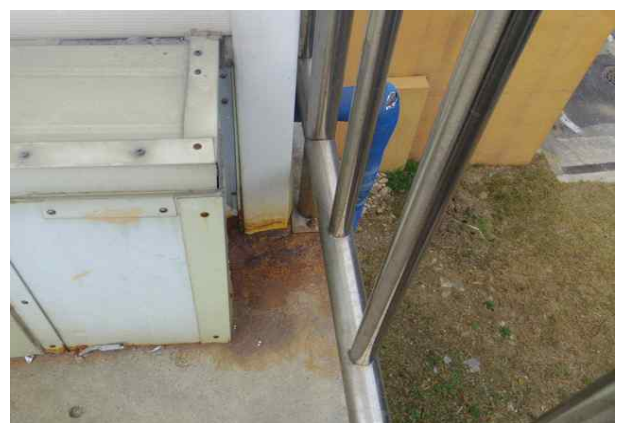
| 사진번호 | 06 | 위치 | 옥상층 바닥 |

| 내 용 | 설비 부식 (A=0.5m×0.5m) | | |

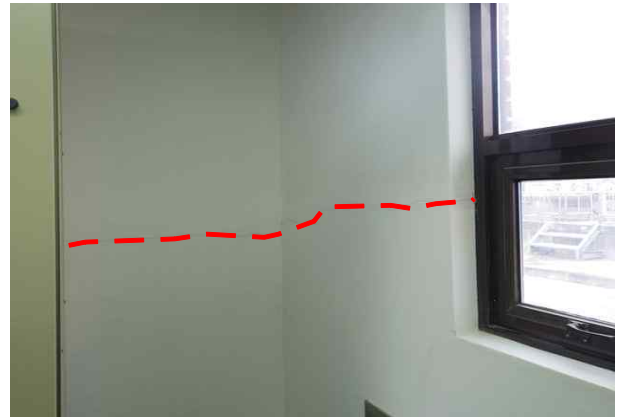
| 사진번호 | 04 | 위치 | 내부 전기실 벽체 |

| 내 용 | 균열 (CW=0.5mm, L=1.0m, 5EA) | | |

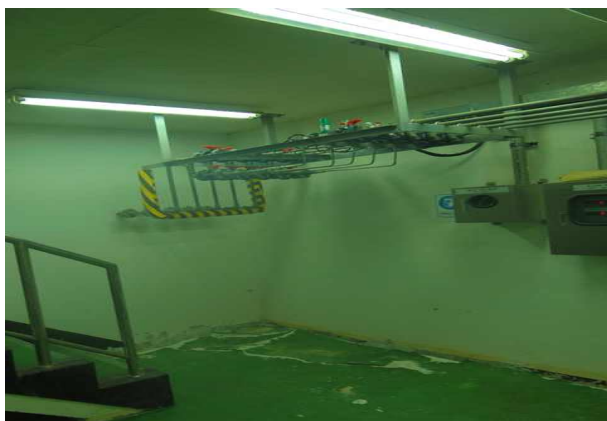
| 사진번호 | 05 | 위치 | 내부 지하층 바닥 |

| 내 용 | 박리 및 오염 (A=5.0m×5.0m) | | |

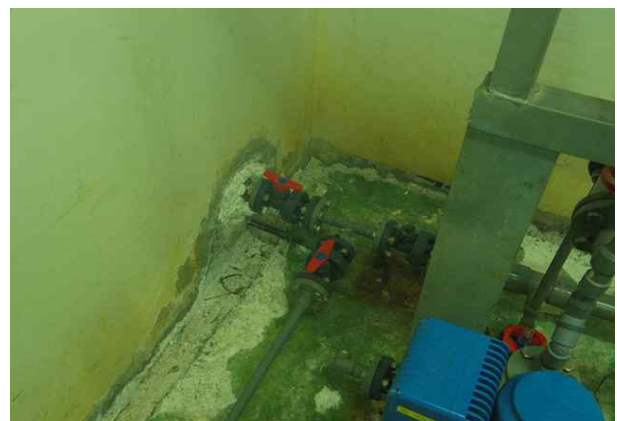
| 사진번호 | 06 | 위치 | 내부 지하층 바닥 |

| 내 용 | 박리 및 오염 (A=5.0m×5.0m) | | |

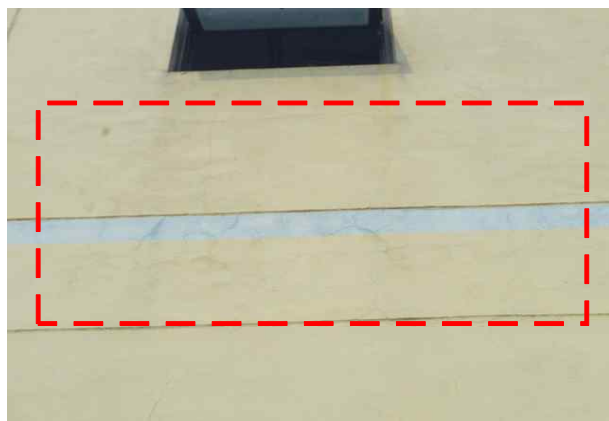
| 사진번호 | 05 | 위치 | 외부 벽체 |

| 내 용 | 마감 망상균열 (A=15.0m×10.0m) | | |

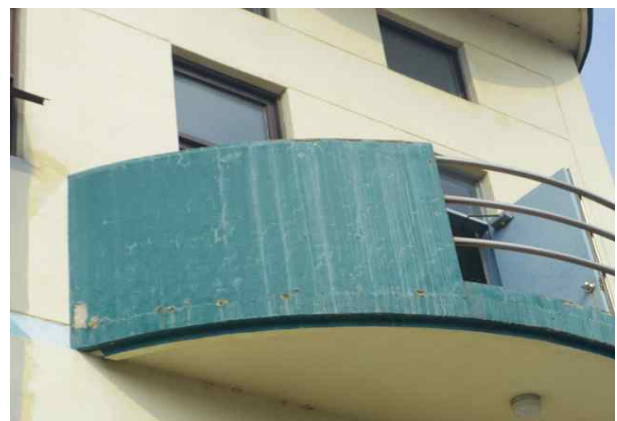
| 사진번호 | 06 | 위치 | 외부 출입구 |

| 내 용 | 마감 망상균열 (A=15.0m×10.0m) | | |

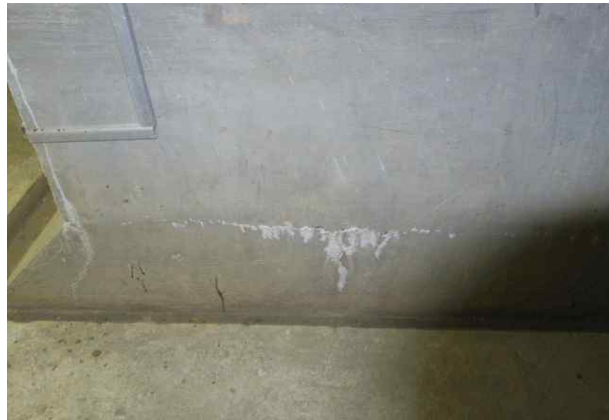
| 사진번호 | 07 | 위치 | 내부 지하층 벽체 |

| 내 용 | 균열 및 백태 (CW=0.2mm, L=2.0m, 2EA) | | |

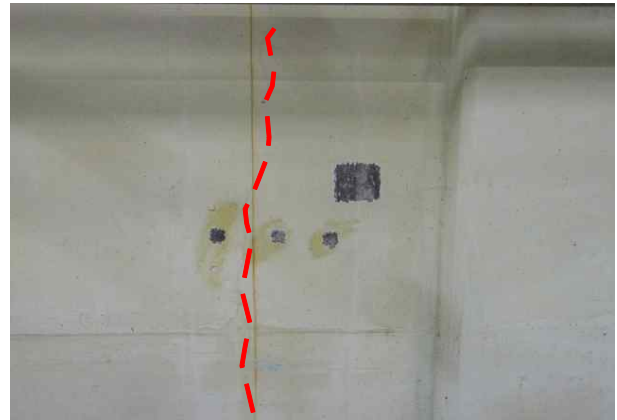
| 사진번호 | 08 | 위치 | 내부 지하층 벽체 |

| 내 용 | 균열 (CW=0.2mm, L=3.0m, 3EA) | | |

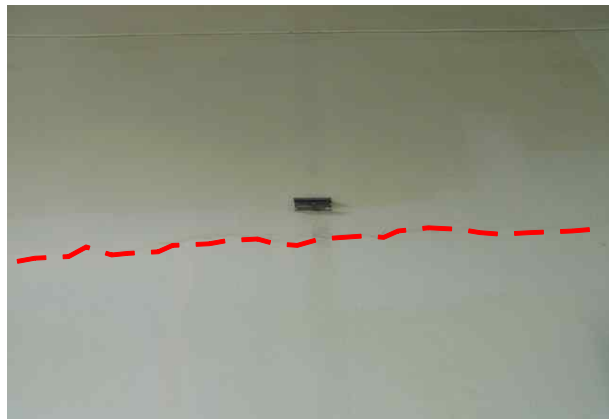
| 사진번호 | 09 | 위치 | 내부 1층 벽체 |

| 내 용 | 균열 (CW=0.2mm, L=5.0m) | | |

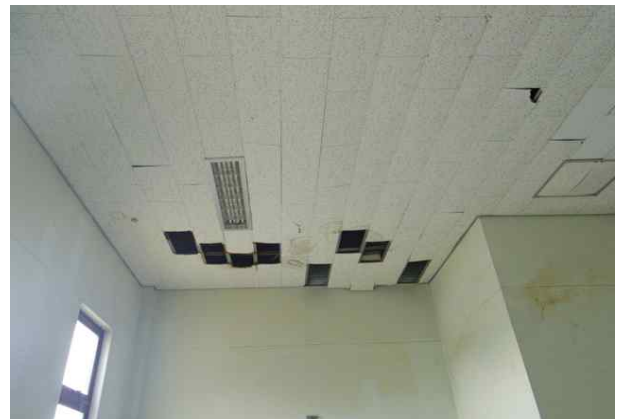
| 사진번호 | 10 | 위치 | 내부 1층 천장 |

| 내 용 | 텍스 탈락 (A=7.0m×7.0m) | | |

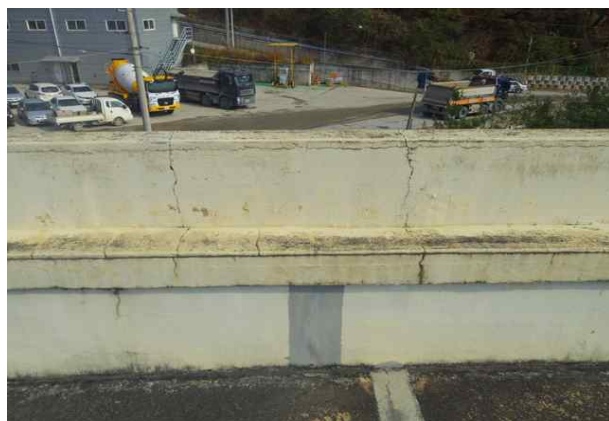
| 사진번호 | 11 | 위치 | 옥상층 난간 |

| 내 용 | 균열 (CW=0.2mm, L=1.0m, 40EA) | | |

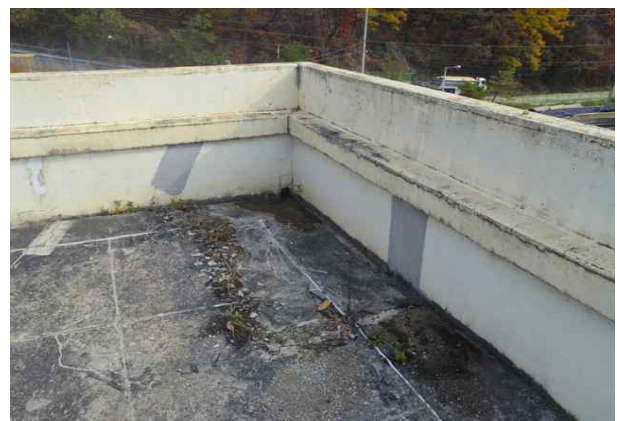
| 사진번호 | 12 | 위치 | 옥상층 바닥 |

| 내 용 | 박리 및 박락 (A=15.0m×15.0m) | | |

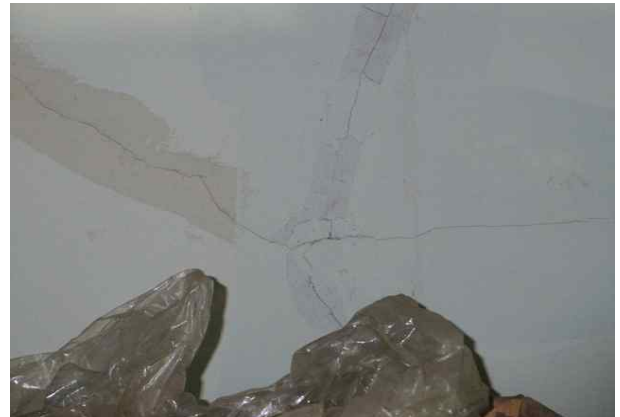
| 사진번호 | 04 | 위치 | 내부 지하층 벽체 |

| 내 용 | 균열 (CW=0.2mm, L=5.0m, 5EA) | | |

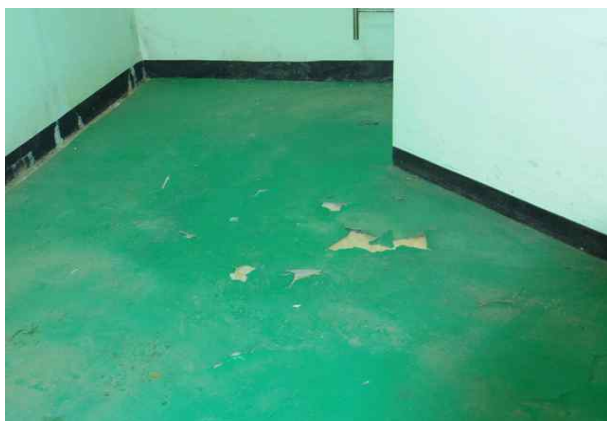
| 사진번호 | 05 | 위치 | 내부 지하층 바닥 |

| 내 용 | 도장박리 (A=2.0m×2.0m) | | |

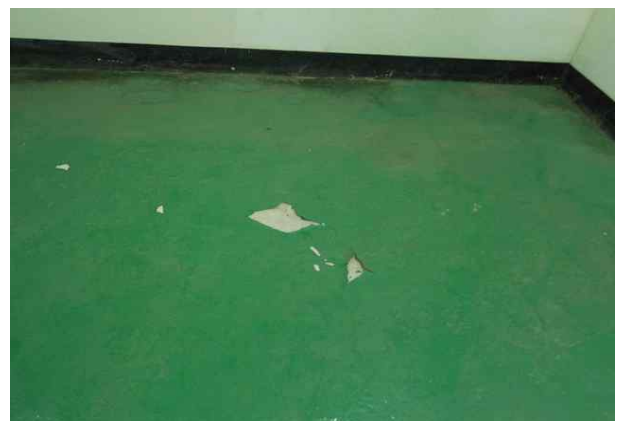
| 사진번호 | 06 | 위치 | 내부 지하층 바닥 |

| 내 용 | 도장박리 (A=1.0m×1.0m) | | |

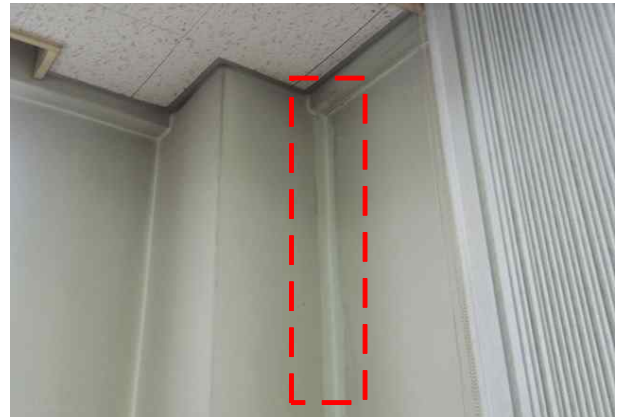
사진번호 09 위치 내부 2층 벽체

내 용 망상균열 (A=2.0m×1.0m)

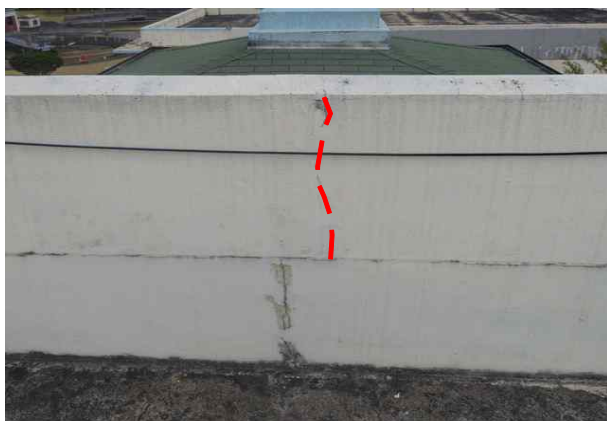
사진번호 11 위치 옥상층 난간

내 용 균열 (CW=0.2mm, L=1.0m, 9EA)

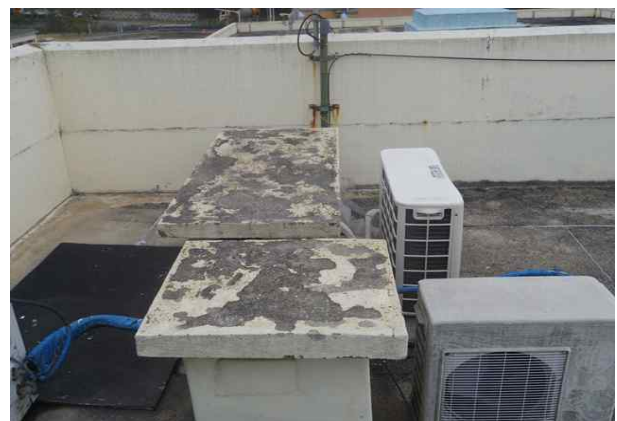
사진번호 12 위치 옥상층 환풍기

내 용 도장박리 (A=2.0m×1.0m)
