오포공공하수처리시설  
평면도

# 오포공공하수처리시설 침사지 및 유입펌프장-1

| 과업명 | 발주처 | 용역회사 | 주최 | 도면명 | 위치명 |
|---|---|---|---|---|---|
| 2014년 광주시 공공하수처리시설 정밀안전점검용역 | 광주도시관리공사 | 우리기술(주) | NONE | 오포공공하수처리시설 | 침사지 및 유입펌프장-1 |

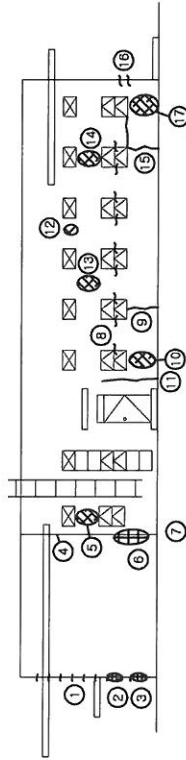
| 번호 | 손상내용 | 손상규모 | 단위 | 비고 |
|---|---|---|---|---|
| 1 | 마감균열 | 0.1/0.3 (10EA) | m | |
| 2 | 마감파손 | 0.1X0.1 (2EA) | m <sup>2</sup> | |
| 4 | 마감균열 | 0.3/3.0 | m <sup>2</sup> | |
| 5 | 마감양상균열 | 1.0X1.5 | m <sup>2</sup> | |
| 7 | 마감균열 | 0.1/0.3 (15EA) | m | |
| 8 | 마감균열 | 0.1/0.2 (40EA) | m | |
| 12 | 마감배터 | 0.1X1.0 | m <sup>2</sup> | |
| 22 | 마감 보수부 재균열 | 0.1/1.2 (2EA) | m | |
| 27 | 보수부 마감균열/배터 | L=12.0 | m | |

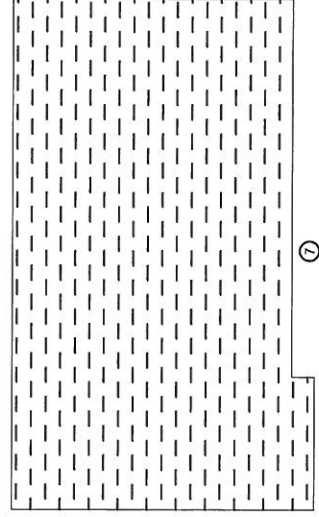
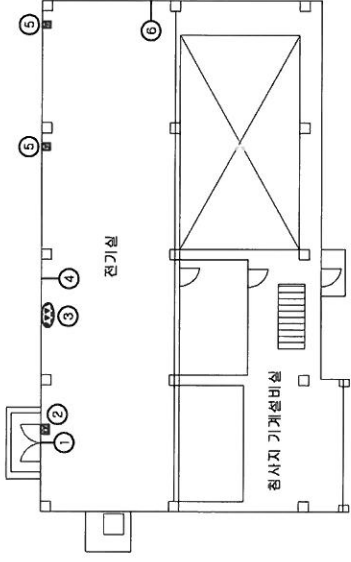
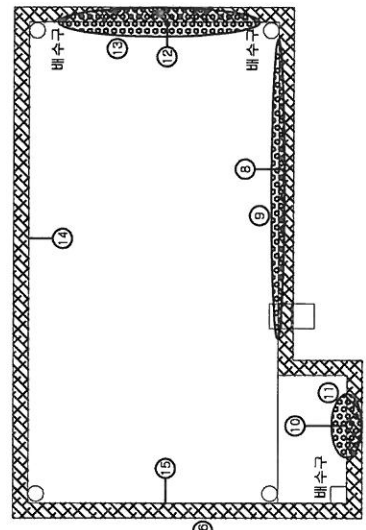
# 오포공하수처리시설 침사지 및 유입펌프장

| 번호 | 신상내용 | 신상규모 | 단위 | 비고 |
|---|---|---|---|---|
| 1 | 벽체 누수원적 | 0.2X1.0 | m <sup>2</sup> | |
| 2 | 전장 누수원적 | 0.3X0.3 | m <sup>2</sup> | |
| 3 | 마감 보수부 재균열 | 0.3/3.0 | m | |
| 6 | 바닥마모 | 0.3/1.0 (2EA) | m | |
| 7 | 마감 보수부 재균열 | A=24.6X12.8X2.0X6.1=327.08 | m <sup>2</sup> | |
| 16 | 전구간 마감양상균열, 표면열화 | 0.3X7/8.0 | m <sup>2</sup> | |

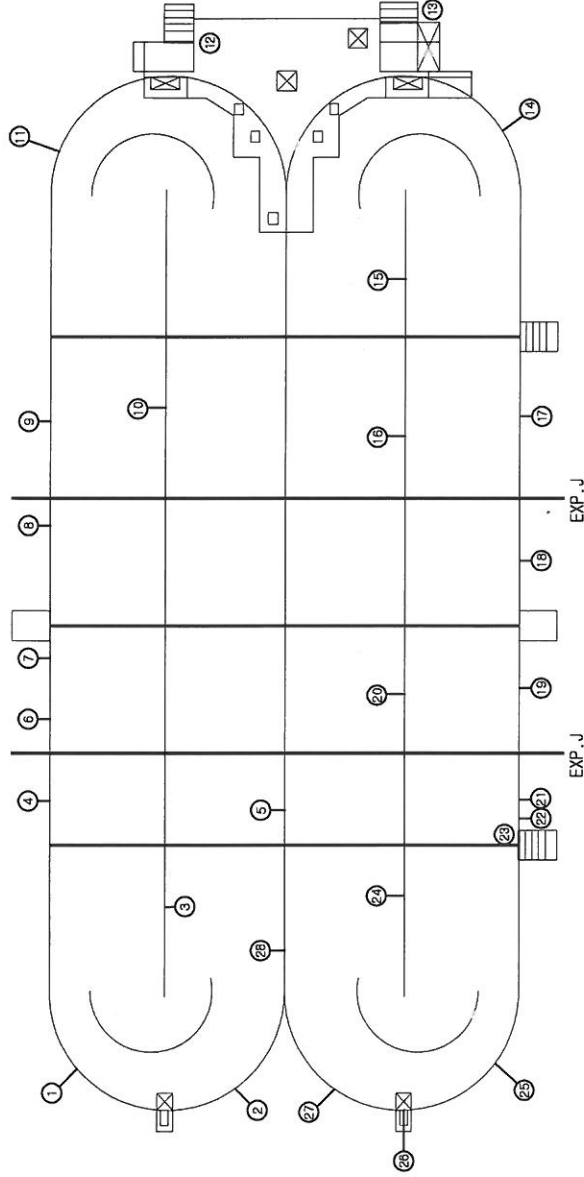
오포공공하수처리시설  
산화구1차

| 번호 | 손상내용 | 손상규모 | 단위 | 비고 |
|---|---|---|---|---|
| 1 | 균열 | 0.2/0.5 (10EA) | m | |
| 12 | 계단부이격 | - | - | |
| 21 | 도장박리 | 0.3x2.5 | m <sup>2</sup> | |
| 22 | 균열/박태 | L=1.0 | m | |

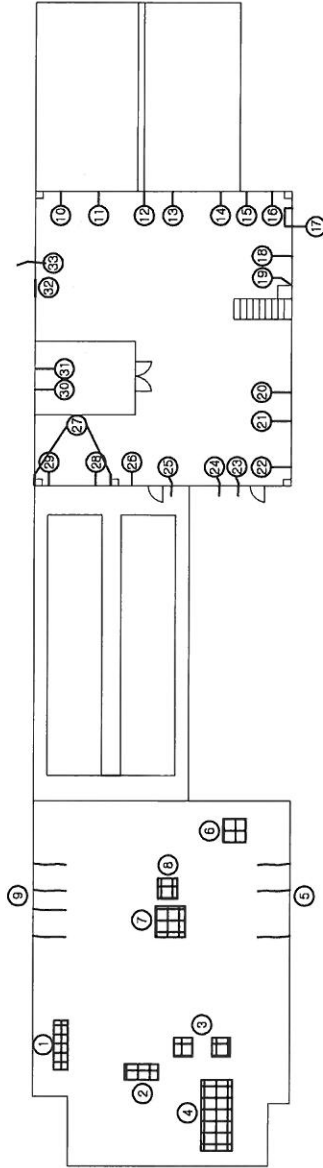
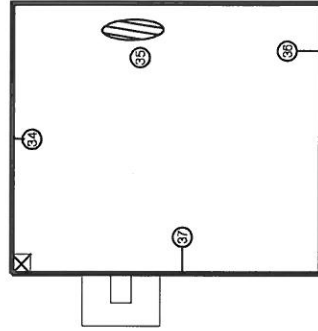
# 오포공공하수처리시설 오수처리시설 (2차중설)-1

| 번호 | 손상내용 | 손상규모 | 단위 | 비고 |
|---|---|---|---|---|
| 1 | 마감재 박리 | 1.2X0.4 | m <sup>2</sup> | |
| 4 | 마감재 박리 | 2.0X4.5 | m <sup>2</sup> | |
| 15 | 마감재 균열 | 2.0/4.0 | m | |
| 19 | 마감재 이격 | L=5.0 | m | |
| 21 | 마감재 균열 | 2.0/3.0 | m | |
