## 제3장 현장조사 및 시험

## 3.2.1 시설물별 외관조사 결과

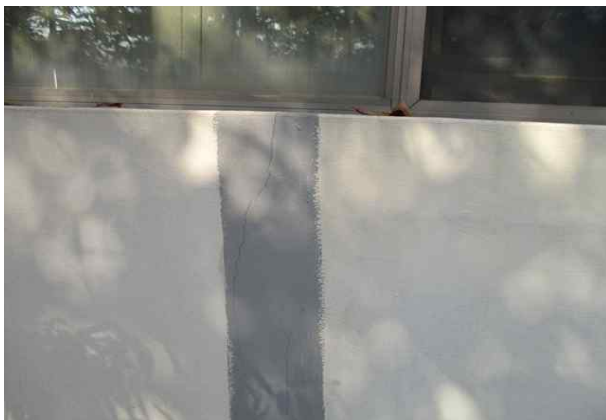
유입펌프장 외부 벽체  
보수부재균열 (CW=0.2mm, L=1.5m, 2EA)

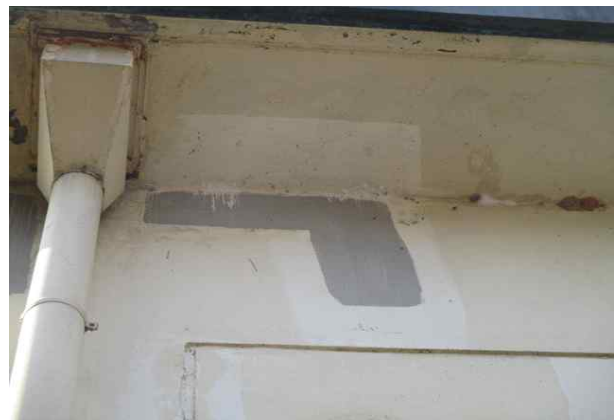
유입펌프장 외부 벽체  
백태 (A=0.1m×1.0m)

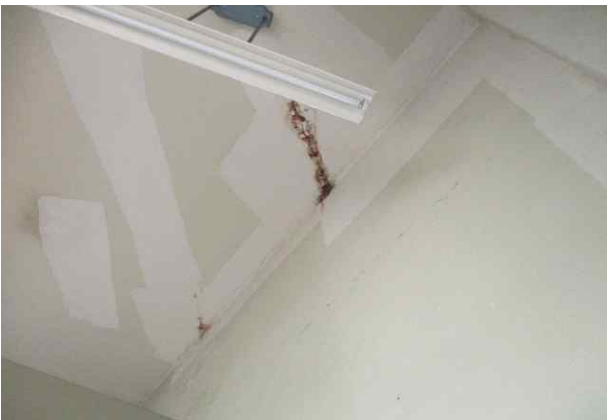
| <p>유입펌프장 내부 천장<br/>누수흔적 (A=0.3m×1.0m)</p> | <p>유입펌프장 내부 벽체<br/>마감 균열 (CW=0.5mm, L=3.0m)</p> |

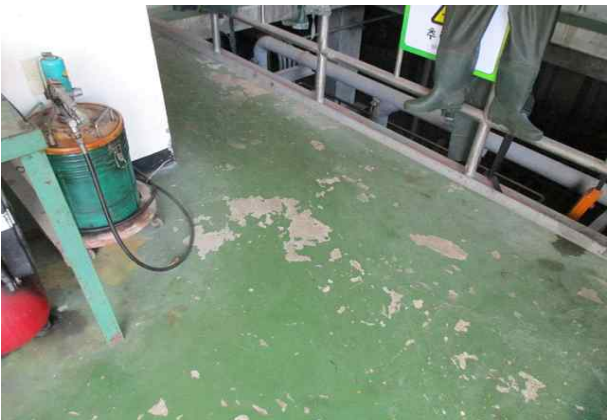
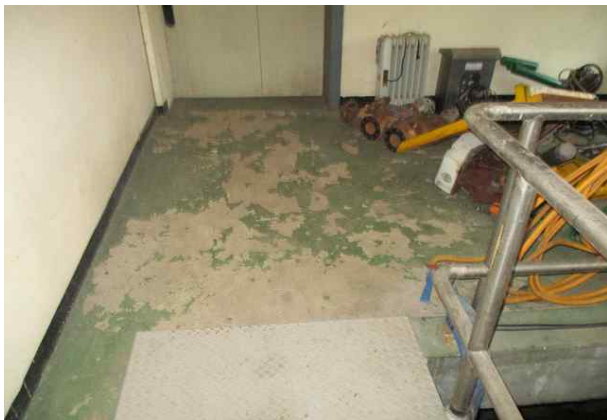
| <p>유입펌프장 내부 바닥<br/>도장박리 (A=0.5m×3.0m)</p> | <p>유입펌프장 내부 바닥<br/>도장박리 (A=2.0m×4.0m)</p> |

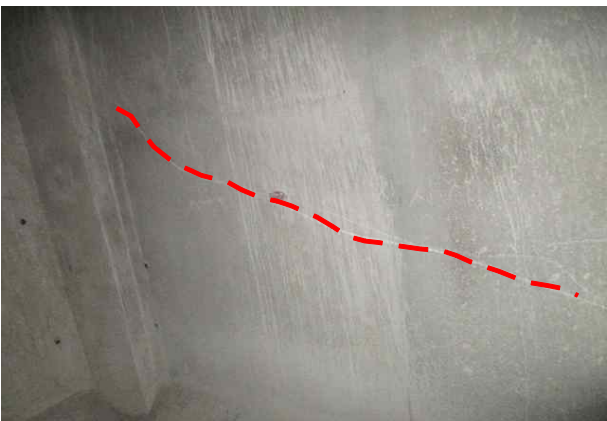
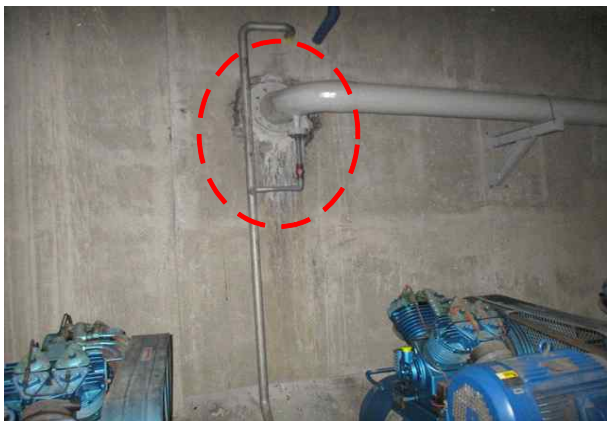
| <p>침사지 벽체<br/>균열 (CW=0.2mm, L=2.5m)</p> | <p>침사지 벽체<br/>누수흔적 (A=0.3m×1.5m)</p> |

- 외관조사결과, 주요 손상으로 내·외부 벽체 균열, 누수흔적, 바닥 도장박리 등이 조사됨
- 기 발생한 손상들은 건조수축, 공용중 열화로 인한 손상으로 내구성 확보 차원의 조치가 필요함

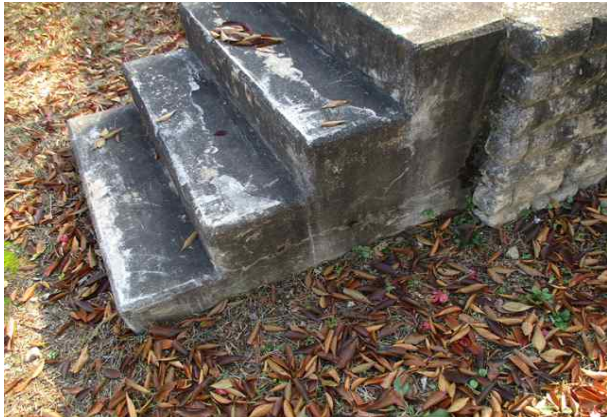
| 유량계실 외부 바닥<br>콘크리트 표면상태 양호 | | 분배조 외부 계단<br>균열 (CW=0.2mm, L=1.0m) | |

- 외관조사결과, 주요 손상으로 분배조 외부 계단부 균열이 조사됨
- 기 발생한 손상은 건조수축, 공용중 열화로 인한 손상으로 유지관리 차원의 조치가 필요함

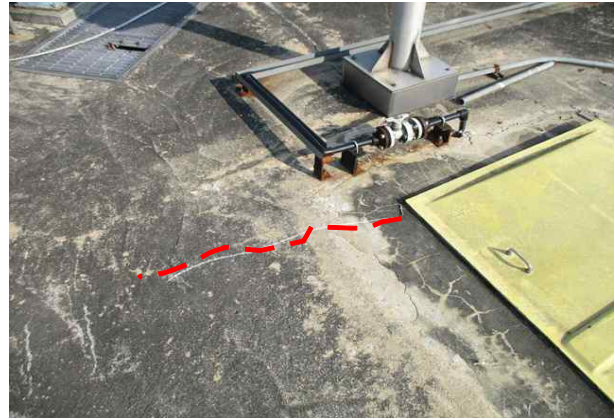
외부 바닥  
균열 (CW=0.2mm, L=2.5m)

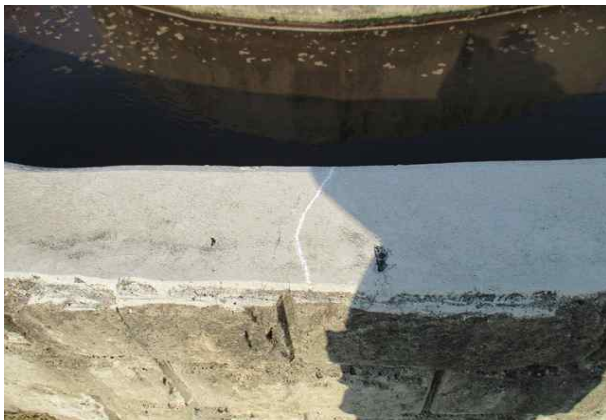
외부 벽체  
균열 (CW=0.1mm, L=1.0m)

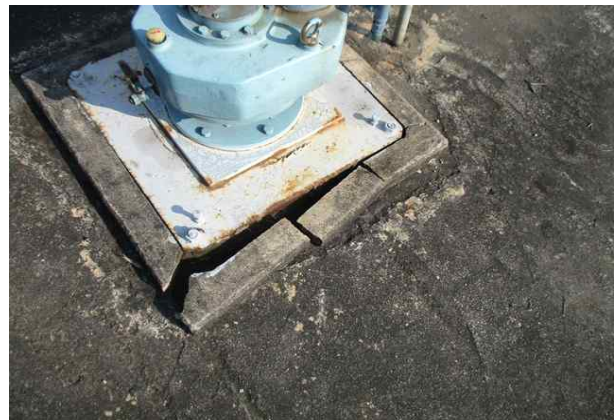
외부 바닥  
설비 받침 콘크리트 박락 (A=0.5m×0.3m)

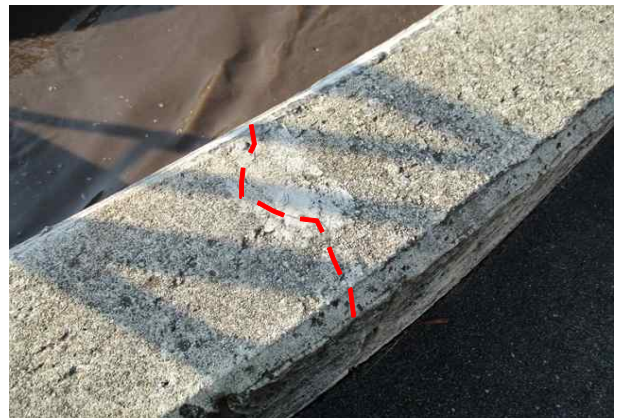
외부 벽체  
균열 (CW=0.2mm, L=0.5m)

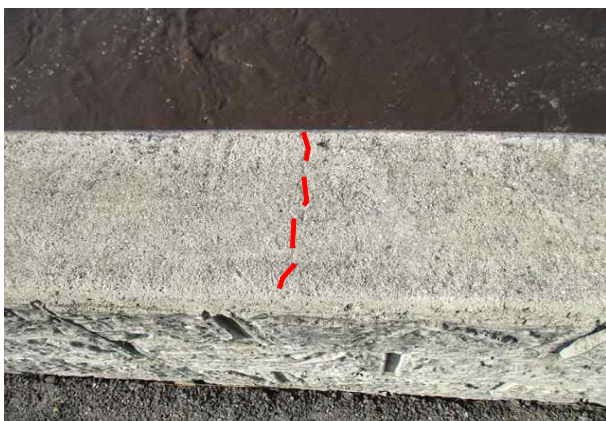
외부 벽체  
균열 (CW=0.2mm, L=1.0m)

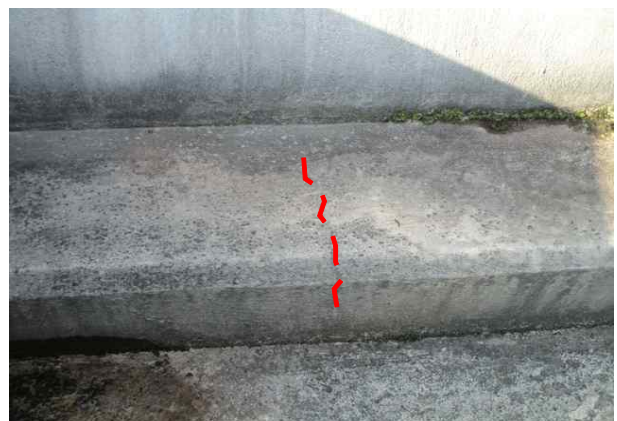
외부 벽체  
균열 (CW=0.2mm, L=1.0m)

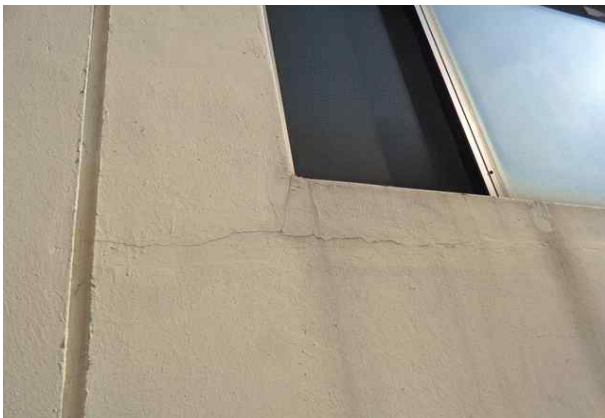
슬러지펌프장 외부 벽체  
균열 (CW=0.2mm, L=3.0m)

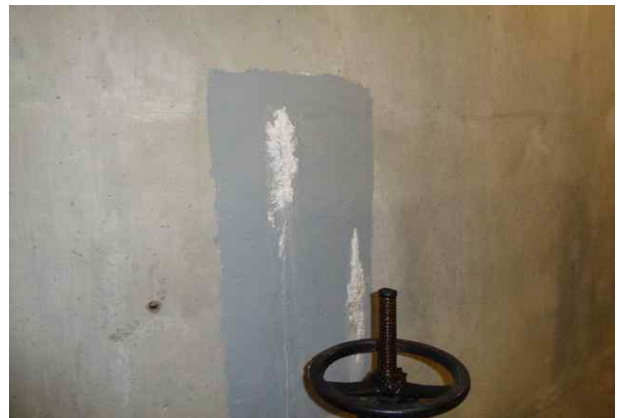
슬러지펌프장 지하층 벽체  
보수부백태 (A=0.1m×1.0m, 2EA)

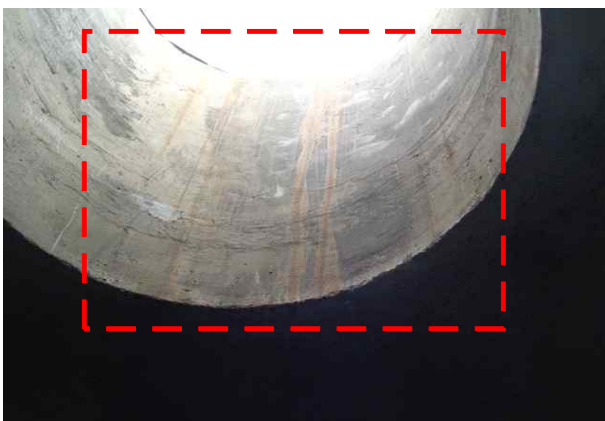
슬러지펌프장 지하층 천장  
채광창 누수흔적 (L=2.5m)

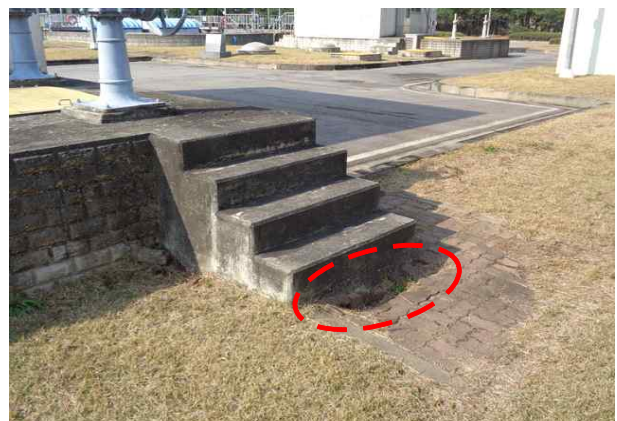
최종분배조 외부 계단  
블럭침하 (A=0.5m×1.0m)

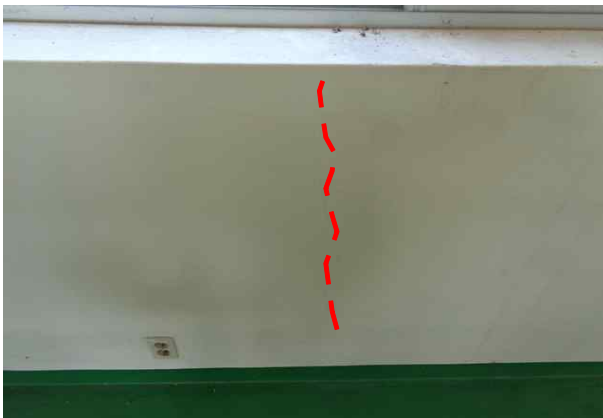
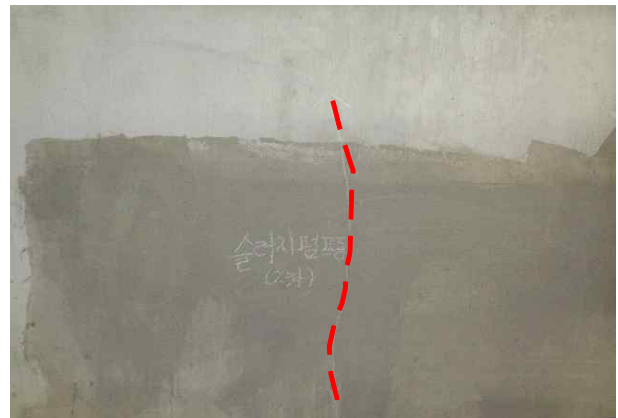
슬러지펌프장 내부 벽체  
균열 (CW=0.2mm, L=1.5m)

슬러지펌프장 지하층 벽체  
균열 (CW=0.2mm, L=2.5m)

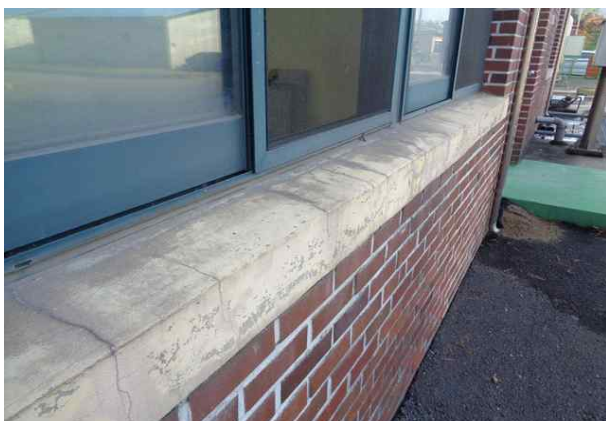
외부 벽체  
마감 망상균열 (A=0.5m×3.0m)

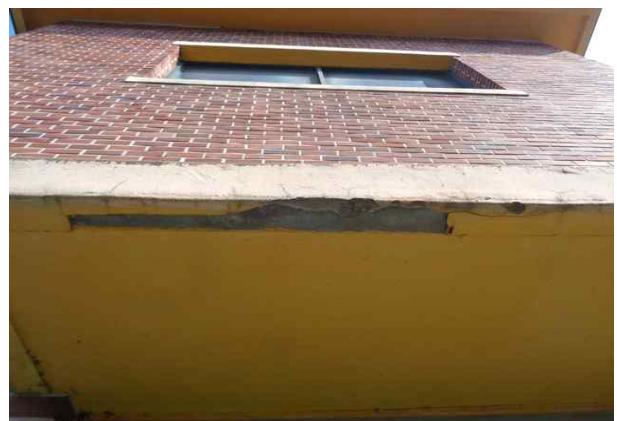
외부 출입구  
마감재 탈락 (A=1.0m×1.0m)

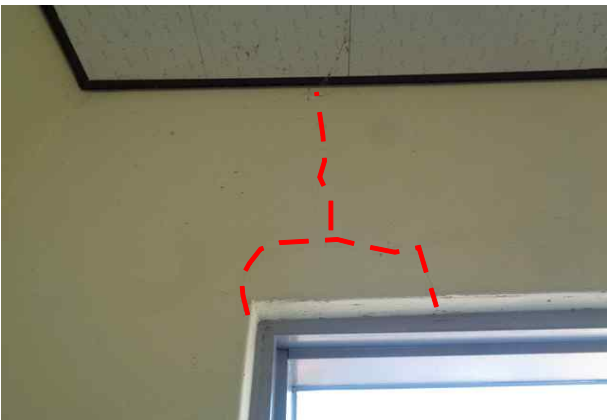
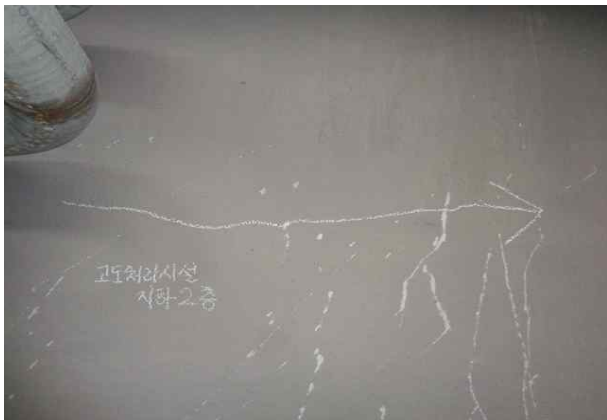
| <p>내부 2층 벽체<br/>마감 균열 (CW=0.1mm, L=0.2m, 2EA)</p> | <p>내부 지하2층 벽체<br/>균열 (CW=0.2mm, L=1.0m)</p> |

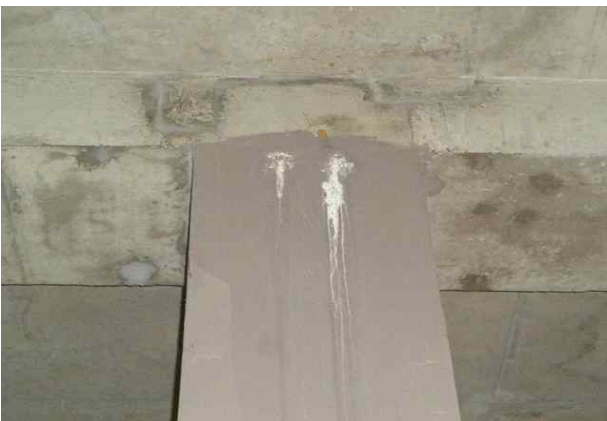
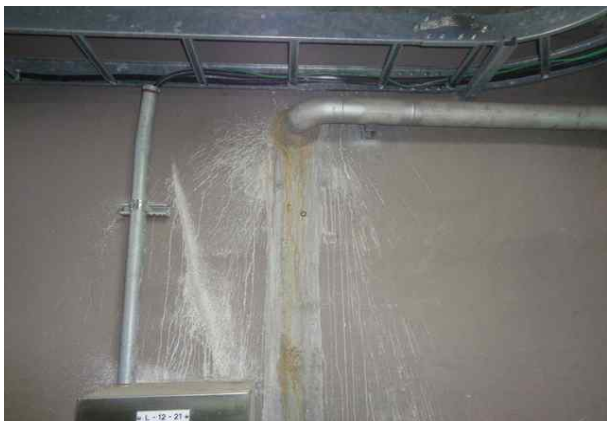
| <p>내부 지하3층 기둥<br/>백태 (A=0.2m×0.2m, 2EA)</p> | <p>내부 지하2층 벽체<br/>설비 관 이음부 누수흔적 (A=1.0m×2.5m)</p> |

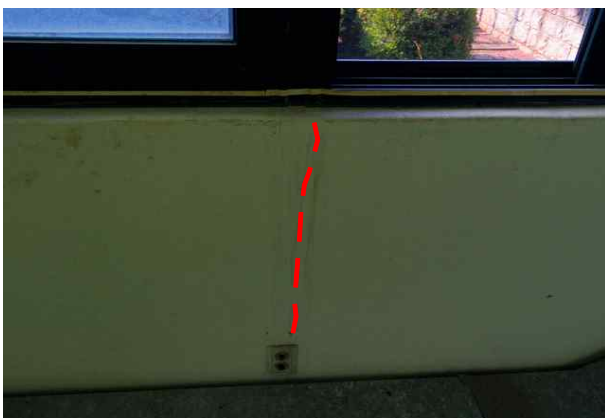
내부 벽체  
균열 ( $CW=0.2\text{mm}$ ,  $L=1.0\text{m}$ , 5EA)

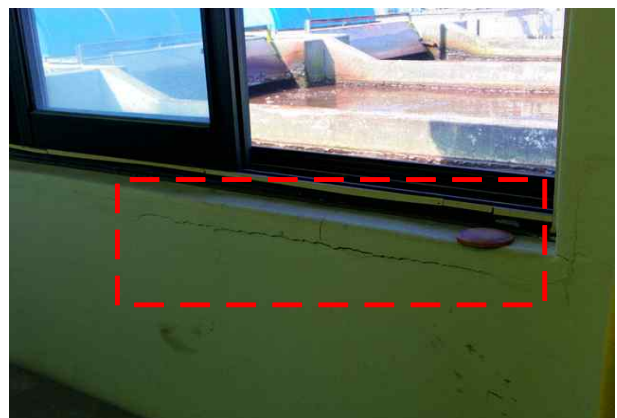
내부 벽체  
콘크리트 들뜸 ( $A=1.0\text{m} \times 0.1\text{m}$ , 2EA)

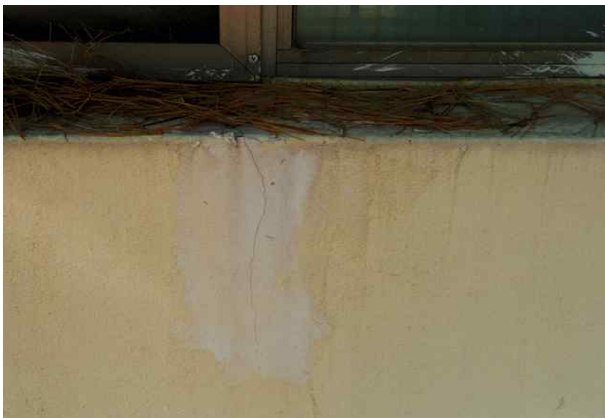
외부 벽체  
마감 균열 ( $CW=0.2mm$ ,  $L=1.5m$ , 4EA)

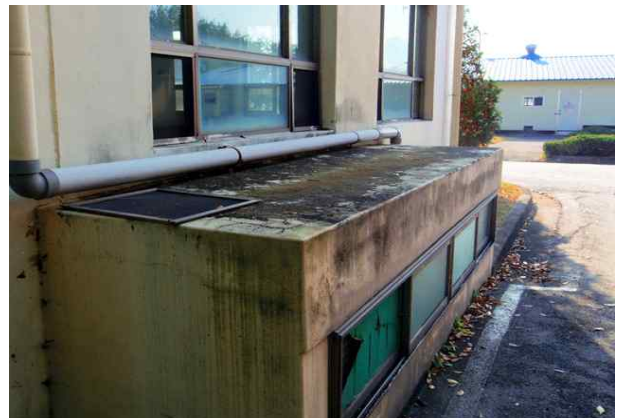
외부 환기구  
표면박리 ( $A=5.0m \times 1.0m$ )

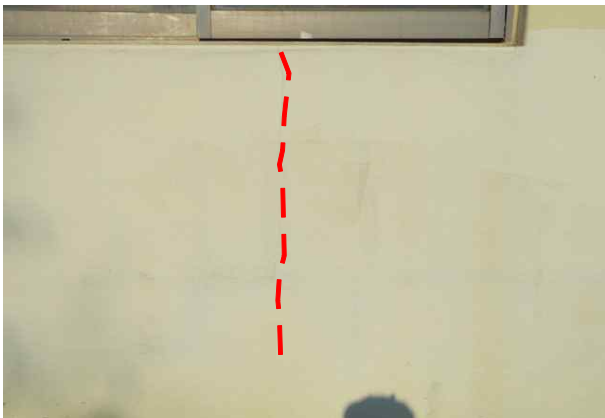
창고 외부 벽체  
균열 (CW=0.1mm, L=1.5m, 2EA)

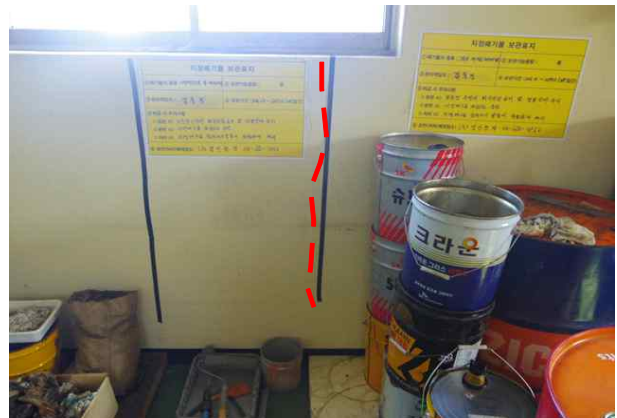
창고 내부 벽체  
균열 (CW=0.3mm, L=2.0m)

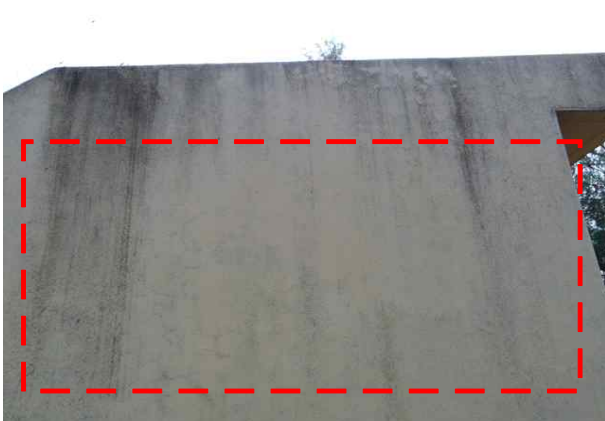
계단실 외부 벽체  
망상균열 (A=3.0m×3.0m)

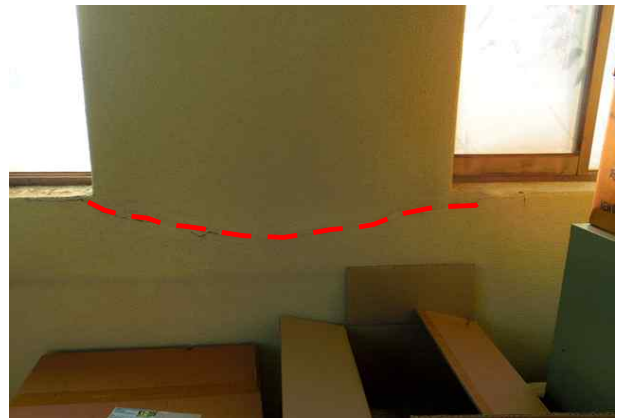
내부 2층 벽체  
마감 균열 (CW=0.2mm, L=1.0m, 2EA)

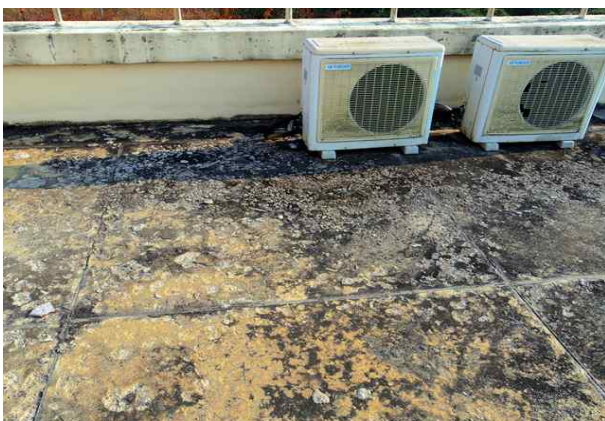
옥상층 바닥 전구간  
박리 (A=20.0m×10.0m)
