# 도척공공하수처리시설

| 용역명 | 2016년 하반기 광주시 공공하수처리시설 정밀점검 용역 |
| 용역사 | 서경구조안전진단(주) |

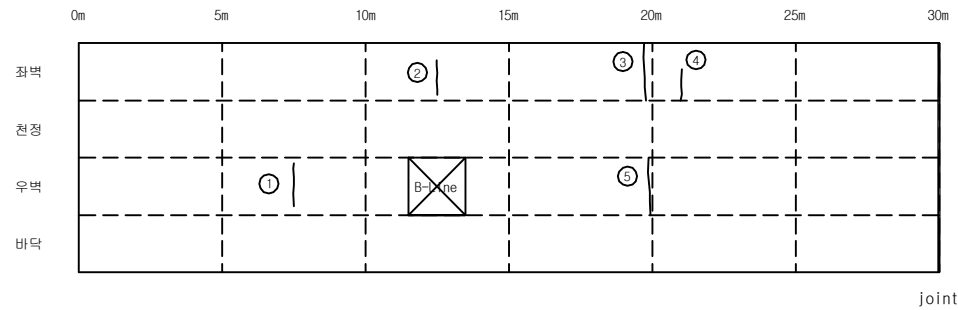
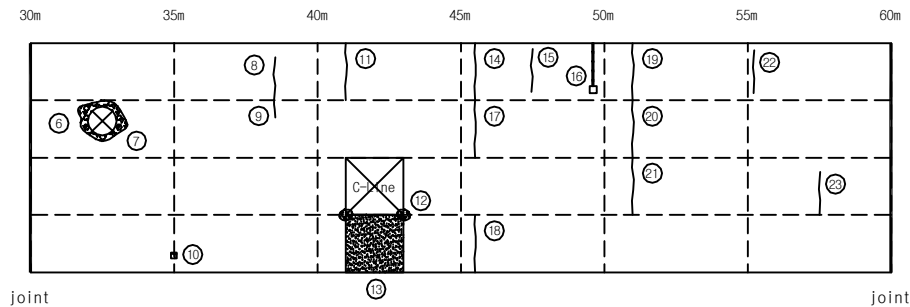
| 도면번호 | B-1-1 |

| 번호 | 구 | 신(N)<br>구(P) | 손상내용 | 손상현황 | | | | | 결함<br>상태 | 손상<br>수량 | 사진<br>번호 |
|---|---|---|---|---|---|---|---|---|---|---|---|
| 1 | 구 | | 벽체 균열(0.3mm미만) | 0.2 | 2.0 | | 2.00 | m | 1 | 2.00 | |
| 2 | 구 | | 벽체 균열(0.3mm미만) | 0.1 | 1.5 | | 1.50 | m | 1 | 1.50 | #06 |
| 3 | 구 | | 벽체 보수부재균열 | 0.2 | 2.0 | | 2.00 | m | 1 | 2.00 | |
| 4 | 구 | | 벽체 균열(0.3mm미만) | 0.1 | 1.5 | | 1.50 | m | 1 | 1.50 | |
| 5 | 구 | | 벽체 보수부재균열 | 0.2 | 2.0 | | 2.00 | m | 1 | 2.00 | |
| 6 | 구 | | 맨홀 주변 누수 | | 2.0 | | 2.00 | m | 1 | 2.00 | #07 |
| 7 | 구 | | 맨홀 주변 벽체 | | 2.0 | | 2.00 | m | 1 | 2.00 | |
| 8 | 구 | | 벽체 균열(0.3mm미만) | 0.2 | 1.5 | | 1.50 | m | 1 | 1.50 | |
| 9 | 구 | | 천장 균열(0.3mm미만) | 0.1 | 0.5 | | 0.50 | m | 1 | 0.50 | |
| 10 | 구 | | 바닥 손상 | 0.2 | 0.2 | | 0.04 | m² | 1 | 0.04 | |
| 11 | 구 | | 벽체 균열(0.3mm미만) | 0.2 | 2.0 | | 2.00 | m | 1 | 2.00 | |
| 12 | 구 | | 세정수 배관 누수 | | | | 1.00 | EA | 2 | 2.00 | |
| 13 | 구 | | 바닥 채수 | | 2.0 | 2.0 | 4.00 | m² | 1 | 4.00 | #08 |
| 14 | 구 | | 벽체 균열(0.3mm미만) | 0.2 | 2.0 | | 2.00 | m | 1 | 2.00 | |
| 15 | 구 | | 벽체 균열(0.3mm미만) | 0.2 | 1.5 | | 1.50 | m | 1 | 1.50 | |
| 16 | 구 | | 벽체 누수 흔적 | | 0.1 | 1.5 | 0.15 | m² | 1 | 0.15 | |
| 17 | 구 | | 천장 균열(0.3mm미만) | 0.1 | 2.0 | | 2.00 | m | 1 | 2.00 | |
| 18 | 구 | | 바닥 균열(0.3mm미만) | 0.2 | 2.0 | | 2.00 | m | 1 | 2.00 | |
| 19 | 구 | | 벽체 균열(0.3mm미만) | 0.2 | 2.0 | | 2.00 | m | 1 | 2.00 | |
| 20 | 구 | | 천장 균열(0.3mm미만) | 0.1 | 2.0 | | 2.00 | m | 1 | 2.00 | |
| 21 | 구 | | 벽체 균열(0.3mm미만) | 0.2 | 2.0 | | 2.00 | m | 1 | 2.00 | |
| 22 | 구 | | 벽체 균열(0.3mm미만) | 0.2 | 1.5 | | 1.50 | m | 1 | 1.50 | |
| 23 | 구 | | 벽체 균열(0.3mm미만) | 0.2 | 1.5 | | 1.50 | m | 1 | 1.50 | |
