## 건축물 평가결과

| 소재지 | 도척 공공하수처리시설 | | |
| 평가종류 | 정밀점검 | 평가기관 | 서경구조안전진단(주) |

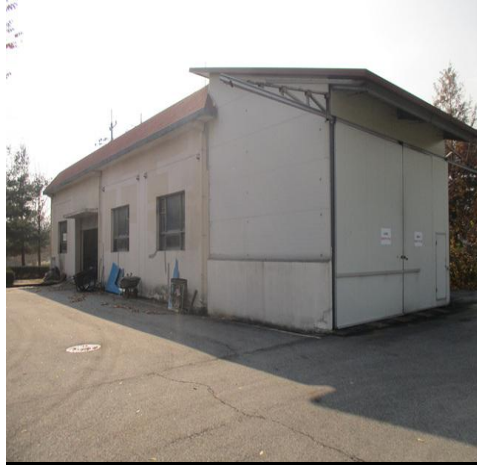
| 건물명 | 유입펌프장 | | |

| 층 | 안전성 / 상태 | | | | | | | | | 기울기<br>및 침하 |
|---|---|---|---|---|---|---|---|---|---|---|
| 1층<br>(0층 ~ 1층)<br>라멘 (RC) | 상태 | 기둥<br>1.00 | 내력벽<br>7.00 | 큰보<br>- | 작은보<br>- | 슬래브<br>7.00 | 테두리보<br>- | 접합부<br>- | 종합<br>6.59(D) | 1.00(A) |
| 최종결과 | 상태 평가: 6.59(D등급)<br>종합평가: 4.92(C등급) | | | | | | | | | |

| 콘크리트균열 | | | | | | | | |
|---|---|---|---|---|---|---|---|---|
| | 0.5mm미만의 균열발견 | | 3 | | | 1 | | |

| 박락 · 층분리 | | | | | | | | |
|---|---|---|---|---|---|---|---|---|
| | 15mm미만의 박리발생 | | 1 | | | | | |

| 누수 · 백태 | | | | | | | | |
|---|---|---|---|---|---|---|---|---|
| | 경미한 누수/백태 발생면적 5%미만 | | 4 | | | | | |

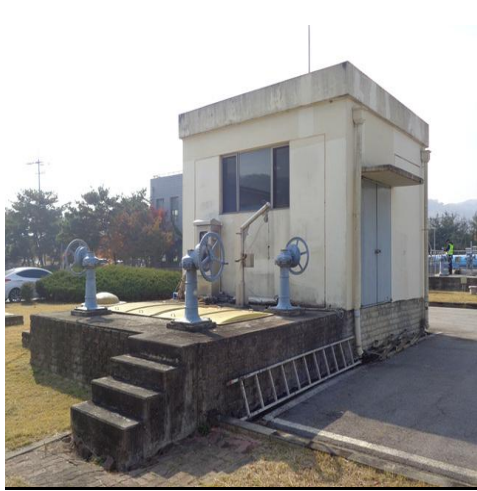
| 건물명 | 슬리지펌프장(1계열) | | |

| 층 | 안전성 / 상태 | | | | | | | | | 기울기<br>및 침하 |
|---|---|---|---|---|---|---|---|---|---|---|
| 1층<br>(0층 ~ 1층)<br>라멘 (RC) | 상태 | 기둥<br>1.00 | 내력벽<br>5.00 | 큰보<br>- | 작은보<br>- | 슬래브<br>1.00 | 테두리보<br>- | 접합부<br>- | 종합<br>4.60(C) | 1.00(A) |
| 최종결과 | 상태 평가: 4.60(C등급)<br>종합평가: 3.52(B등급) | | | | | | | | | |

| 콘크리트균열 | | | | | | | | |
|---|---|---|---|---|---|---|---|---|
| | 0.3mm미만의 균열발견 | | 3 | | | | | |

| 누수 · 백태 | | | | | | | | |
|---|---|---|---|---|---|---|---|---|
| | 경미한 누수/백태 발생면적 5%미만 | | 3 | | | 1 | | |

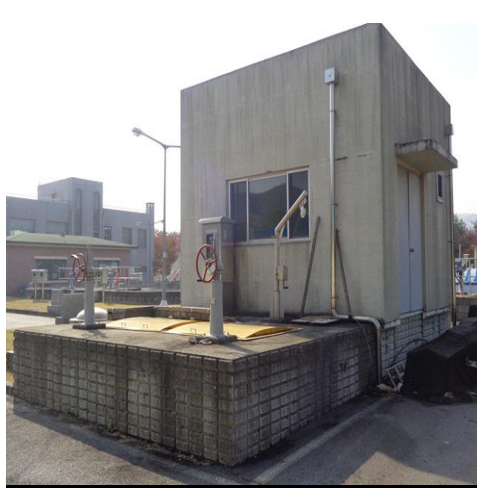
| 건물명 | 슬리지펌프장(2계열) | | |

| 층 | 안전성 / 상태 | | | | | | | | | 기울기<br>및 침하 |
|---|---|---|---|---|---|---|---|---|---|---|
| | | 1.00 | 5.00 | - | - | 1.00 | - | - | 4.60(C) | |
| 최종결과 | 상태 평가: 4.60(C등급)<br>종합평가: 3.52(B등급) | | | | | | | | | |

| 콘크리트균열 | | | | | | | | |
|---|---|---|---|---|---|---|---|---|
| | 0.3mm미만의 균열발견 | | 3 | | | | | |

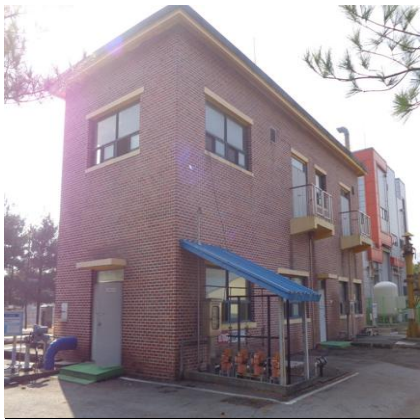
| 건물명 | 고도처리시설 | | |

| 층 | 안전성 / 상태 | | | | | | | | | 기울기<br>및 침하 |
|---|---|---|---|---|---|---|---|---|---|---|
| 1층<br>(0층 ~ 1층)<br>라멘(RC) | 상태 | 기둥<br>1.00 | 내력벽<br>3.00 | 큰보<br>- | 작은보<br>- | 슬래브<br>1.00 | 테두리보<br>- | 접합부<br>- | 종합<br>2.80(B) | 1.00(A) |
| 최종결과 | 상태평가: 2.80(B등급)<br>종합평가: 2.26(B등급) | | | | | | | | | |

| 콘크리트균열 | | | | | | | | |
|---|---|---|---|---|---|---|---|---|
| | 0.2mm미만의 균열발견 | | 12 | | | | | |

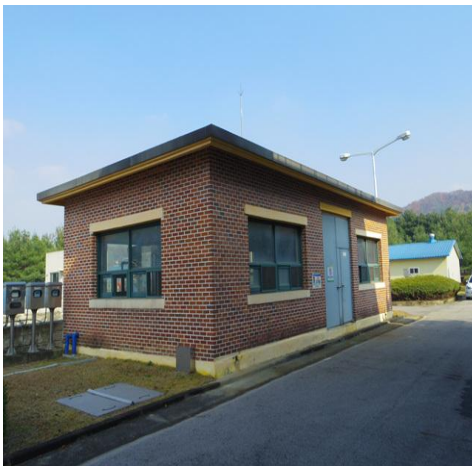
| 건물명 | 약품투입실 | | |

| 층 | 안전성 / 상태 | | | | | | | | | 기울기<br>및 침하 |
|---|---|---|---|---|---|---|---|---|---|---|
| | | 1.00 | 5.00 | - | - | - | - | - | 4.60(C) | |
| 최종결과 | 상태 평가: 4.60(C등급)<br>종합평가: 3.52(B등급) | | | | | | | | | |

| 콘크리트균열 | | | | | | | | |
|---|---|---|---|---|---|---|---|---|
| | 0.3mm미만의 균열발견 | | 18 | | | | | |

| 박리 | | | | | | | | |
|---|---|---|---|---|---|---|---|---|
| | 0.5mm미만의 박리발생 | | 3 | | | | | |

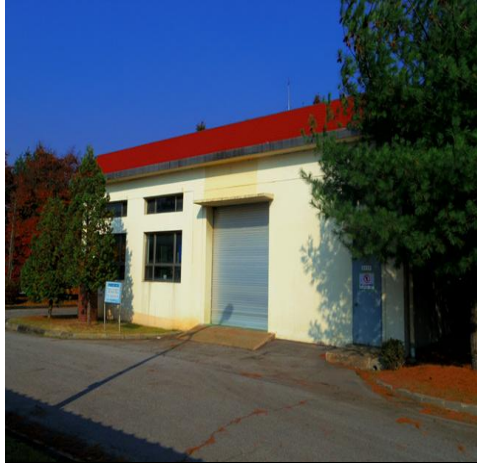
| 건물명 | 설비동 | | |

| 층 | 안전성 / 상태 | | | | | | | | | 기울기<br>및 침하 |
|---|---|---|---|---|---|---|---|---|---|---|
| 1층<br>(0층 ~ 1층)<br>라멘 (RC) | 상태 | 기둥<br>1.00 | 내력벽<br>7.00 | 큰보<br>- | 작은보<br>- | 슬래브<br>5.00 | 테두리보<br>- | 접합부<br>- | 종합<br>6.53(D) | 1.00(A) |
| 최종결과 | 상태 평가: 6.53(D등급)<br>종합평가: 4.87(C등급) | | | | | | | | | |

| 콘크리트균열 | | | | | | | | |
|---|---|---|---|---|---|---|---|---|
| | 0.3mm미만의 균열발견 | | | | | 4 | | |
| | 0.5mm미만의 균열발견 | | 15 | | | | | |

| 박락 · 층분리 | | | | | | | | |
|---|---|---|---|---|---|---|---|---|
| | 15mm미만의 박리발생 | | 1 | | | | | |

| 누수 · 백태 | | | | | | | | |
|---|---|---|---|---|---|---|---|---|
| | 경미한 누수/백태 발생면적 5%미만 | | 3 | | | 5 | | |

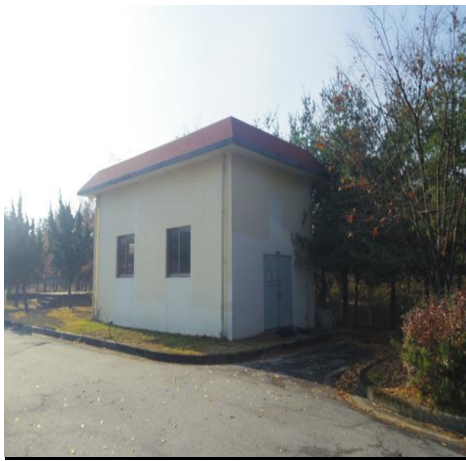
| 건물명 | 창고 | | |

| 층 | 안전성 / 상태 | | | | | | | | | 기울기<br>및 침하 |
|---|---|---|---|---|---|---|---|---|---|---|
| 1층<br>(0층 ~ 1층)<br>벽식(RC) | 상태 | - | 7.00 | - | - | - | - | - | 7.00(D) | 1.00(A) |
| 최종결과 | 상태평가: 7.00(D등급)<br>종합평가: 5.20(C등급) | | | | | | | | | |

| 콘크리트균열 | | | | | | | | |
|---|---|---|---|---|---|---|---|---|
| | 0.5mm미만의 균열발견 | | 4 | | | | | |

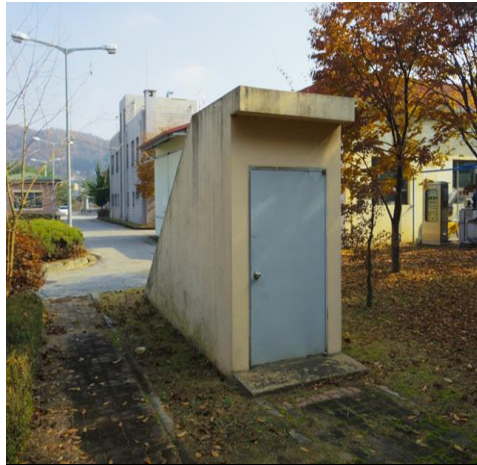
| 건물명 | 계단실 | | |

| 층 | 안전성 / 상태 | | | | | | | | | 기울기<br>및 침하 |
|---|---|---|---|---|---|---|---|---|---|---|
| | | - | 3.00 | - | - | 3.00 | - | - | 3.00(B) | |

| 콘크리트균열 | | | | | | | | |
|---|---|---|---|---|---|---|---|---|
| | 0.2mm미만의 균열발견 | | 2 | | | 1 | | |

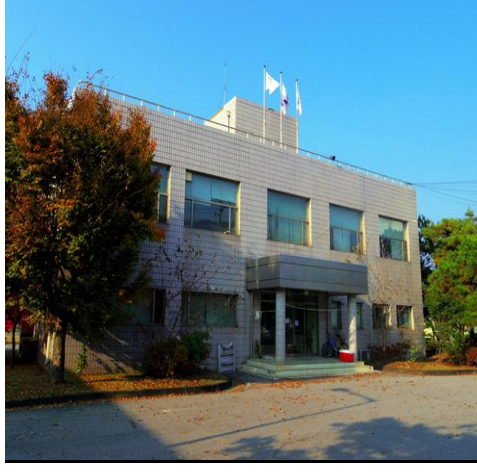
| 건물명 | 관리동 | | |

| 콘크리트균열 | | | | | | | | |
|---|---|---|---|---|---|---|---|---|
| | 0.5mm미만의 균열발견 | | 1 | | | | | |
