# 분원 공공하수처리시설

| 용역명 | 2016년 하반기 광주시 공공하수처리시설 정밀점검 용역 |
| 발주처 | 광주 도시관리공사 |
| 용역사 | 서경구조안전전진단(주) |

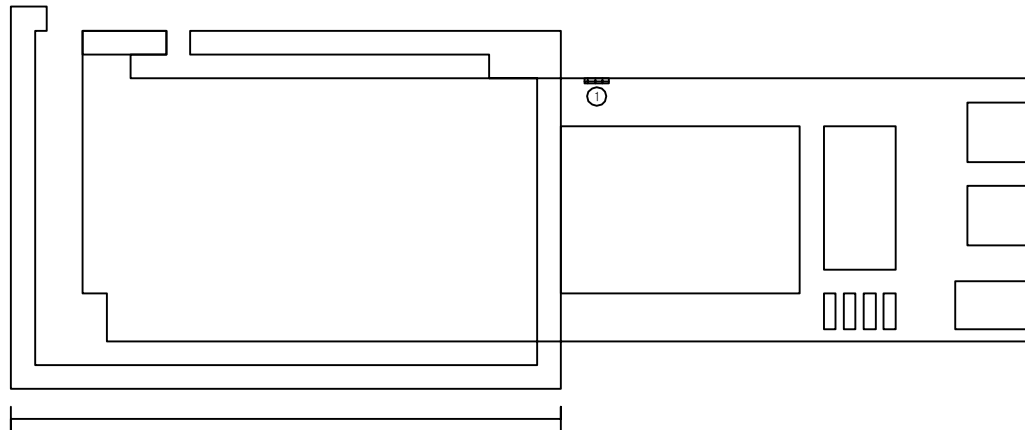
< 사여과지 >

② \*사여과지 플레이트 부식
