# 남한산성 공공하수처리시설

## 시설물명 : 침사지 및 유입펌프장

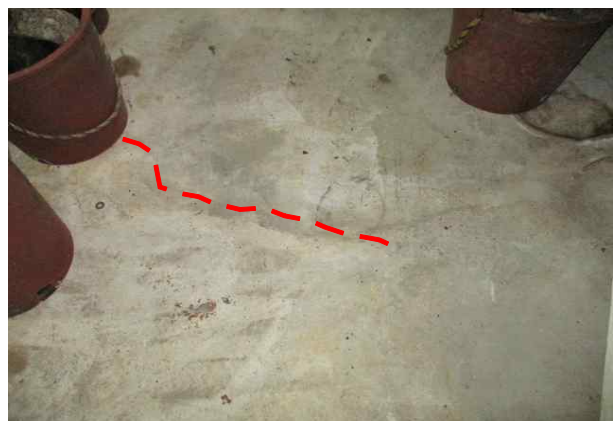
| 사진번호 | 05 | 위치 | 침사지 내부 계단 |

| 내 용 | 마감재 박락 (A=1.5m×0.5m) | | |

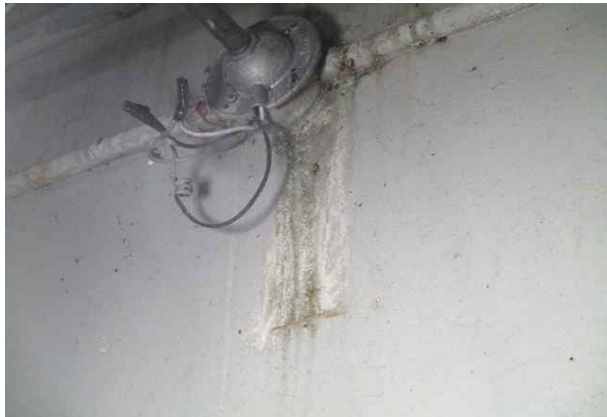
사진번호 07 위치 침사지 내부 벽체

내 용 배수관 이음부 누수 (1EA)

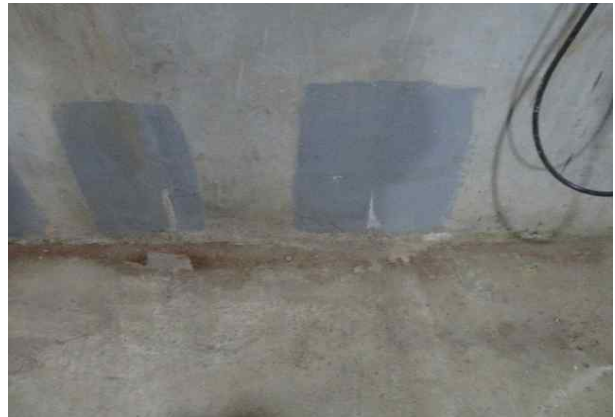
사진번호 08 위치 침사지 내부 벽체

내 용 콘크리트 파손 (A=0.5m×0.2m)

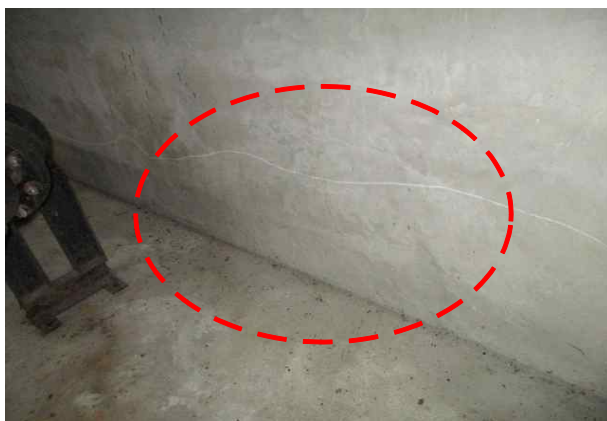
사진번호 09 위치 침사지 내부 벽체

내 용 균열 및 백태 (L=0.3m)

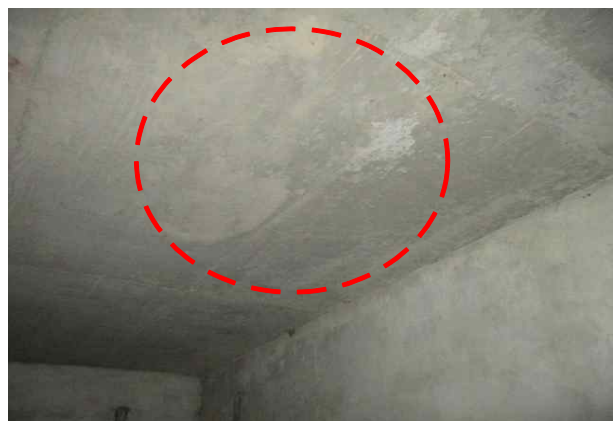
사진번호 10 위치 유입펌프장 내부 벽체

내 용 균열 및 백태 (L=0.3m, 4EA)

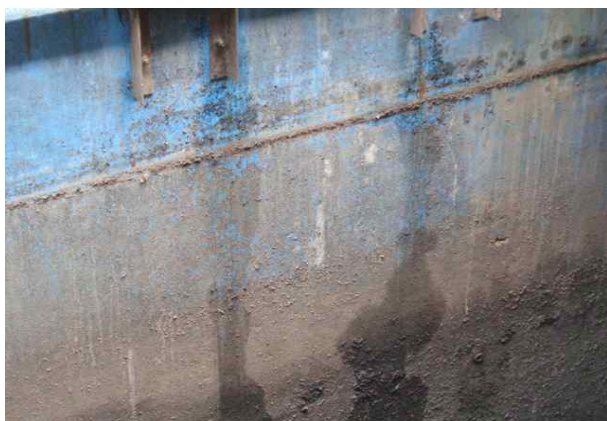
| 사진번호 | 05 | 위치 | 1지 내부 벽체 |

| 내 용 | 균열 및 백태 (L=0.3m, 3EA) | | |

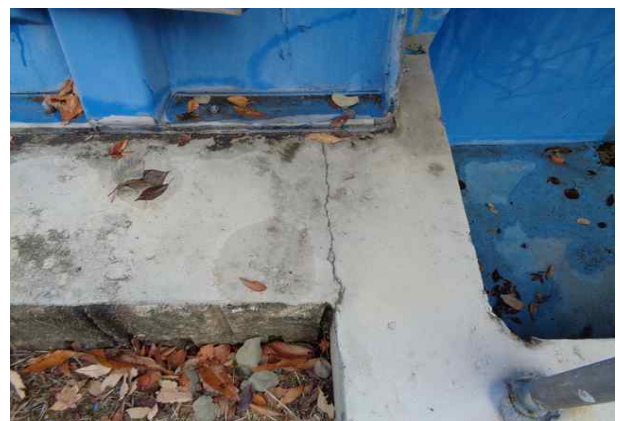
| 사진번호 | 06 | 위치 | 1지 외부 바닥 |

| 내 용 | 균열 (CW=0.3mm, L=0.5m) | | |

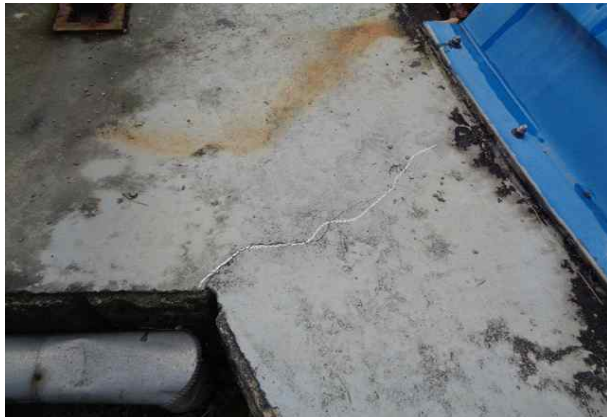
사진번호 09 위치 2지 외부 바닥

내용 균열 (CW=0.2mm, L=1.0m)

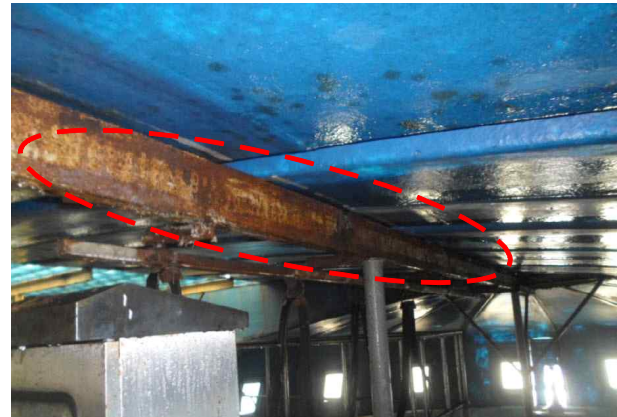
사진번호 10 위치 1,2지 내부 천장

내용 FRP 지붕 지지대 부식 (2EA)

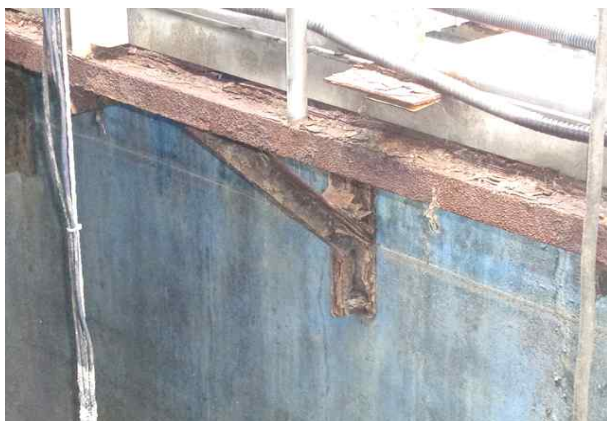
사진번호 11 위치 1지 내부 부점검로

내용 지지대 부식 (A=10.0m×0.5m)

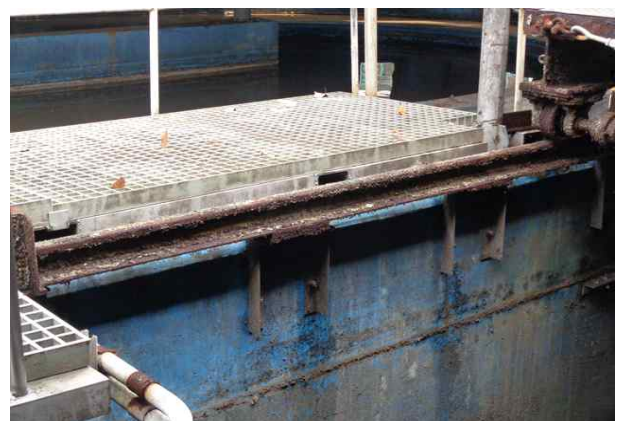
사진번호 12 위치 1지 내부 부점검로

내용 지지대 부식 (A=10.0m×0.5m)

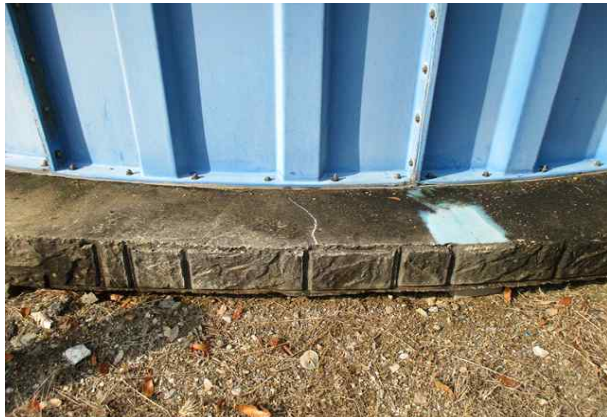
| 사진번호 | 03 | 위치 | 외부 바닥 |

| 내 용 | 균열 (CW=0.1mm, L=0.5m) | | |

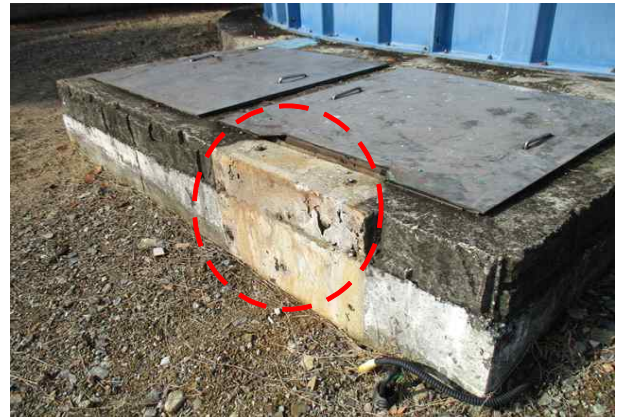
| 사진번호 | 04 | 위치 | 외부 벽체 |

| 내 용 | 재료분리 (A=0.5m×0.2m) | | |

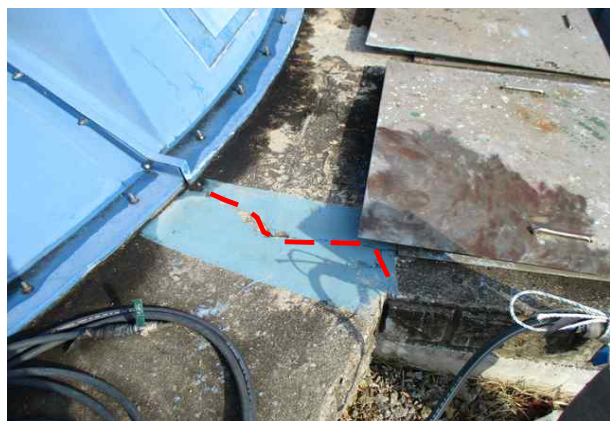
| 사진번호 | 05 | 위치 | 외부 바닥 |

| 내 용 | 보수부재균열 (CW=0.2mm, L=0.5m, 2EA) | | |

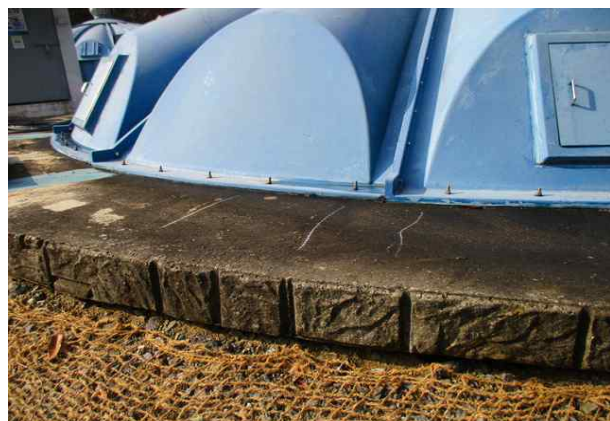
| 사진번호 | 06 | 위치 | 외부 바닥 |

| 내 용 | 균열 (CW=0.2mm, L=0.5m, 3EA) | | |

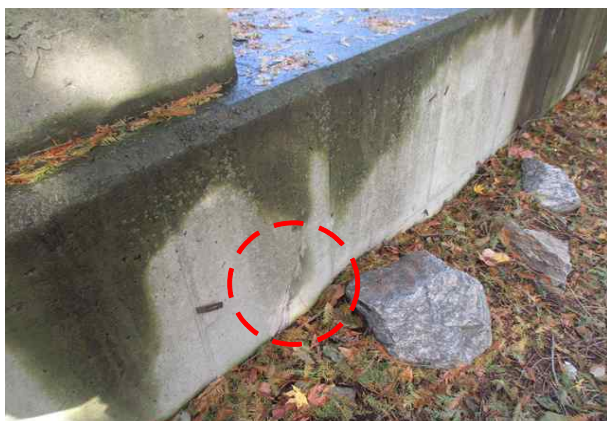
| 사진번호 | 05 | 위치 | 외부 바닥 |

| 내 용 | 균열 및 백태 (L=0.5m) | | |

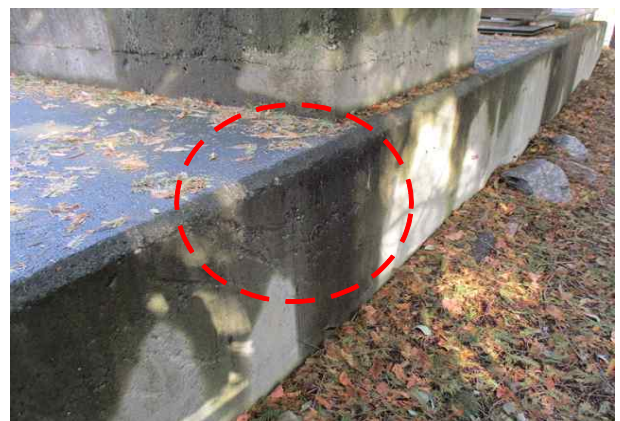
| 사진번호 | 06 | 위치 | 외부 바닥 |

| 내 용 | 표면박리 (A=0.5m×0.5m) | | |

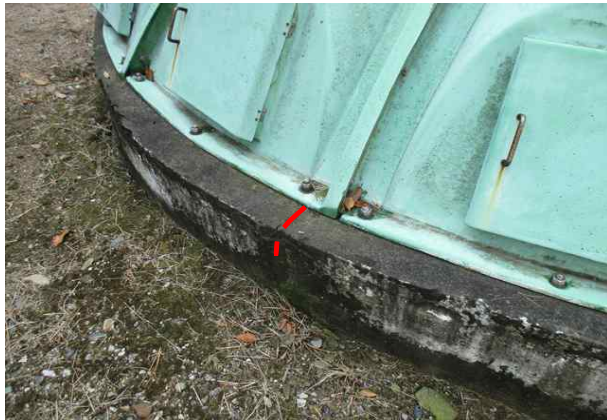
| 사진번호 | 07 | 위치 | 외부 벽체 |

| 내 용 | 균열 (CW=0.2mm, L=0.2m, 3EA) | | |

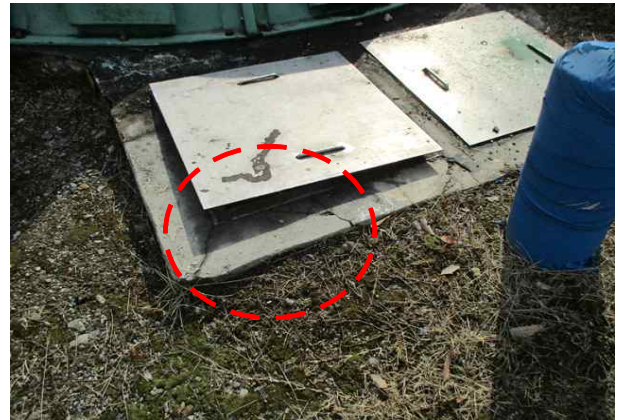
| 사진번호 | 08 | 위치 | 외부 바닥 |

| 내 용 | 박리 및 박락 (A=1.0m×0.2m) | | |

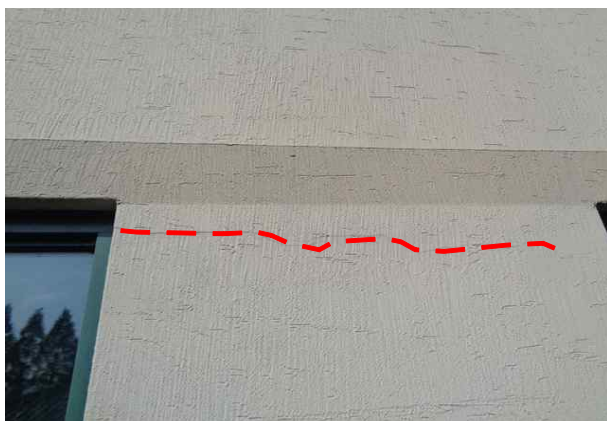
| 사진번호 | 05 | 위치 | 외부 벽체 |

| 내 용 | 마감재 균열 (CW=0.2mm, L=1.0m, 2EA) | | |

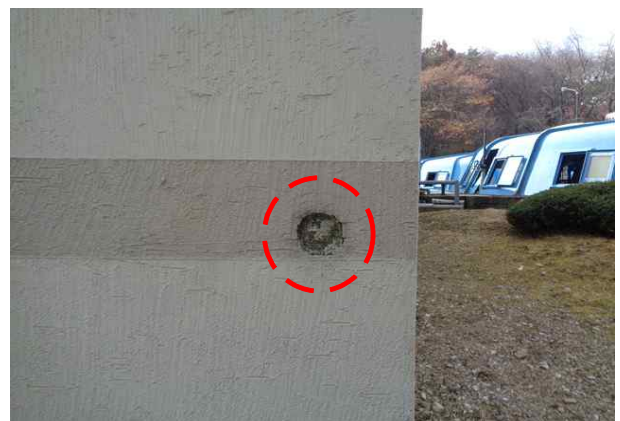
| 사진번호 | 06 | 위치 | 외부 벽체 |

| 내 용 | 마감재 파손 (A=0.1m×0.1m) | | |

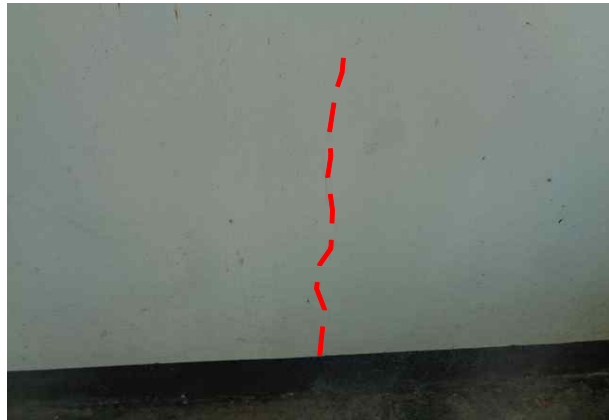
| 사진번호 | 07 | 위치 | 내부 벽체 |

| 내 용 | 마감 균열 (CW=0.3mm, L=2.5m) | | |

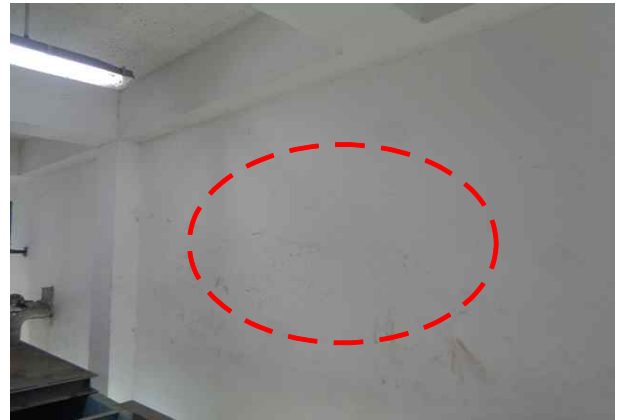
| 사진번호 | 08 | 위치 | 내부 벽체 |

| 내 용 | 마감 망상균열 (A=1.0m×1.0m) | | |

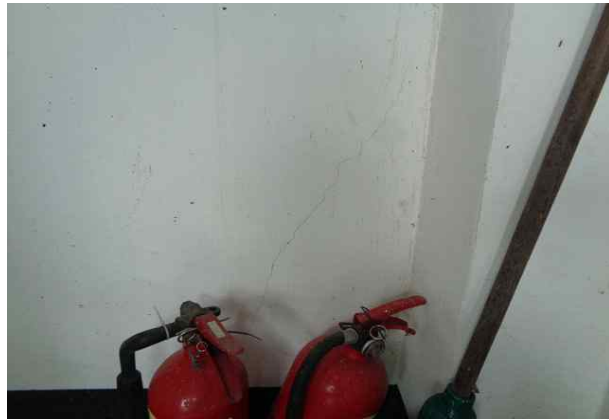
| 사진번호 | 09 | 위치 | 내부 벽체 |

| 내 용 | 마감 균열 (CW=0.1mm, L=1.0m, 4EA) | | |

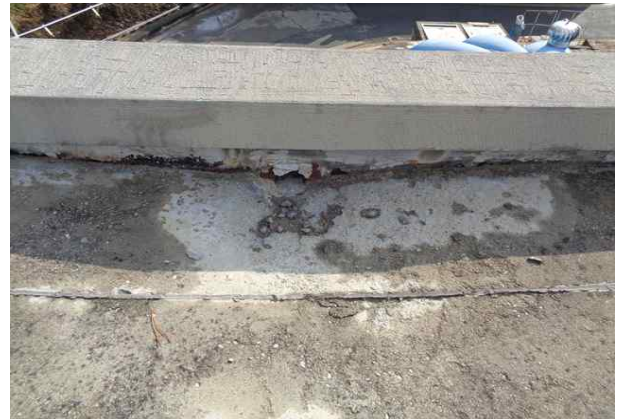
| 사진번호 | 10 | 위치 | 옥상층 바닥 |

| 내 용 | 표면박리 (A=1.5m×1.0m) | | |

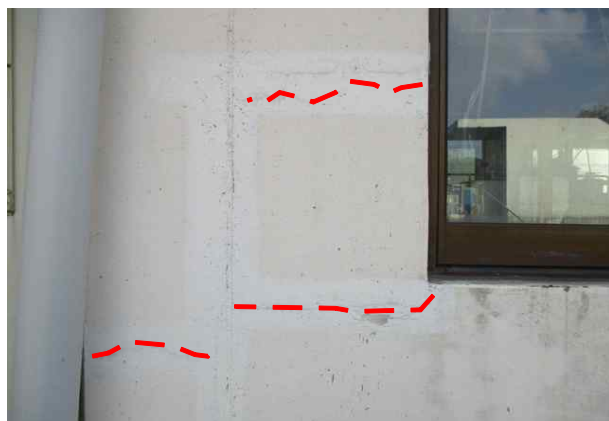
| 사진번호 | 05 | 위치 | 외부 벽체 |

| 내 용 | 마감균열 (CW=0.1mm, L=0.5m, 3EA) | | |

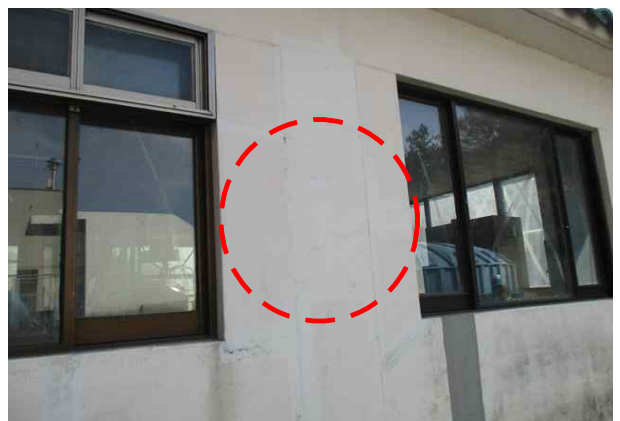
| 사진번호 | 06 | 위치 | 외부 벽체 |

| 내 용 | 마감 망상균열 (A=1.0m×1.0m) | | |

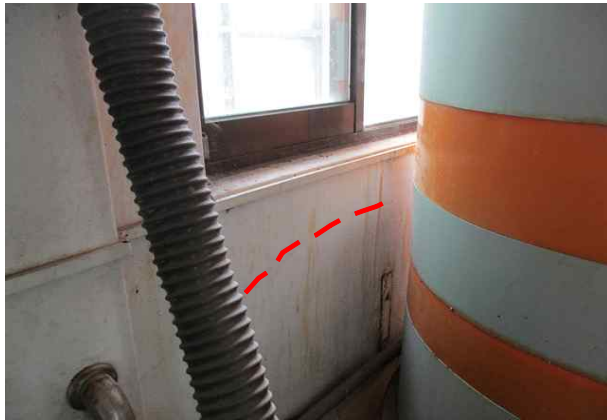
| 사진번호 | 13 | 위치 | 내부 벽체 |

| 내 용 | 마감균열 (CW=0.2mm, L=2.5m) | | |

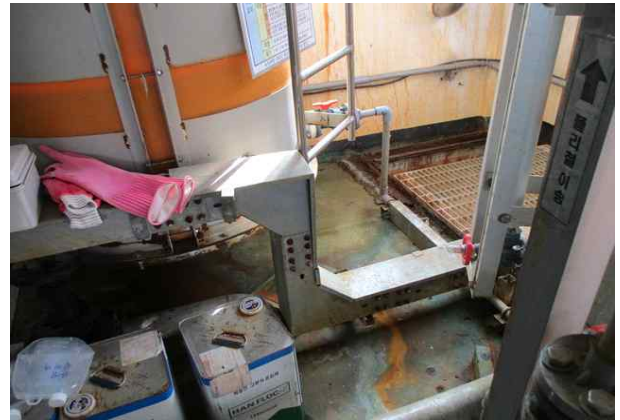
| 사진번호 | 14 | 위치 | 내부 바닥 |

| 내 용 | 체수흔적 (A=1.0m×1.0m) | | |

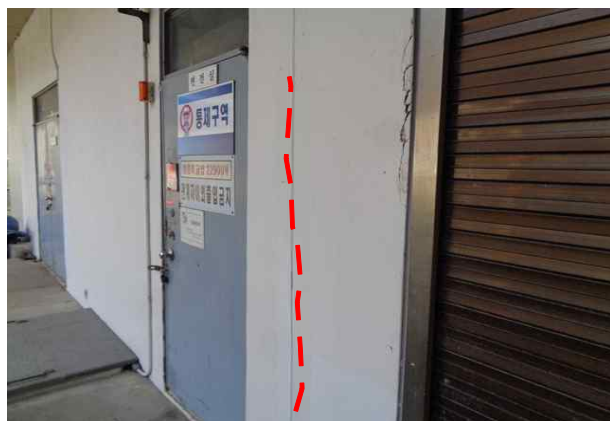
| 사진번호 | 05 | 위치 | 외부 벽체 |

| 내 용 | 마감균열 (CW=0.1mm, L=3.5m) | | |

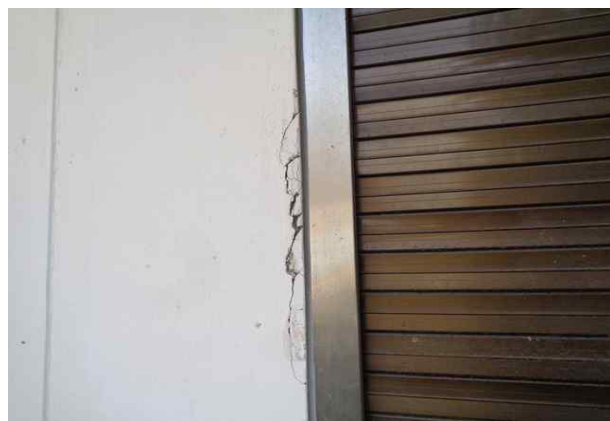
| 사진번호 | 06 | 위치 | 외부 벽체 |

| 내 용 | 마감재 파손 (A=0.1m×0.5m) | | |

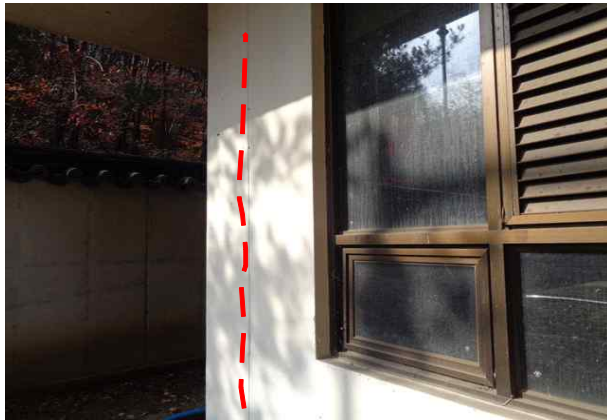
| 사진번호 | 07 | 위치 | 외부 벽체 |

| 내 용 | 마감균열 (CW=0.1mm, L=3.5m) | | |

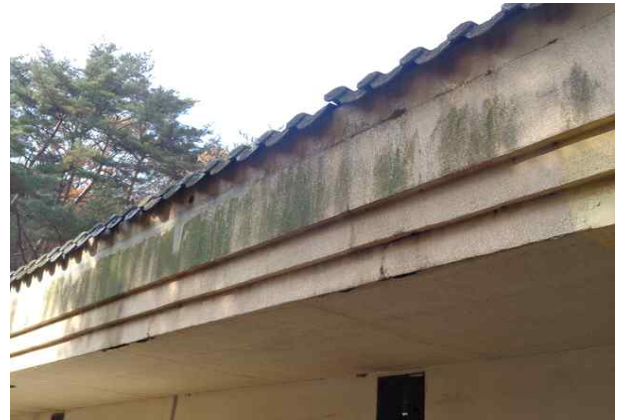
| 사진번호 | 08 | 위치 | 외부 벽체 |

| 내 용 | 누수흔적 (A=3.0m×0.5m) | | |

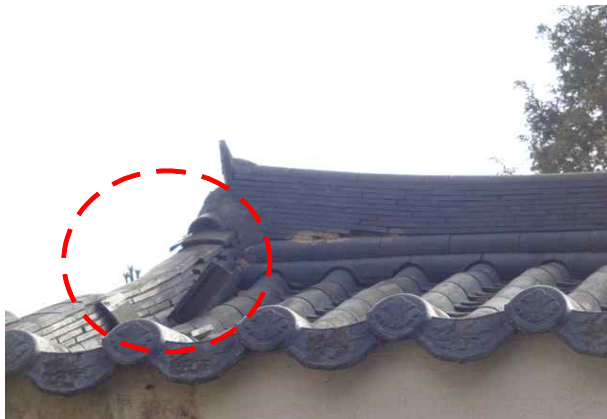
| 사진번호 | 09 | 위치 | 옥상층 |

| 내 용 | 내림마루 기와 탈락 (16EA) | | |

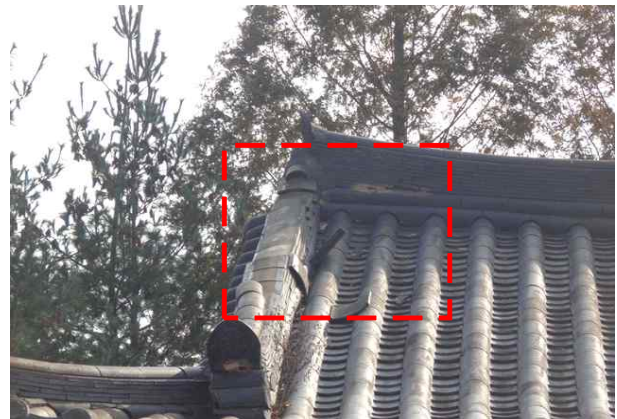
| 사진번호 | 10 | 위치 | 옥상층 |

| 내 용 | 내림마루 기와 탈락 (16EA) | | |

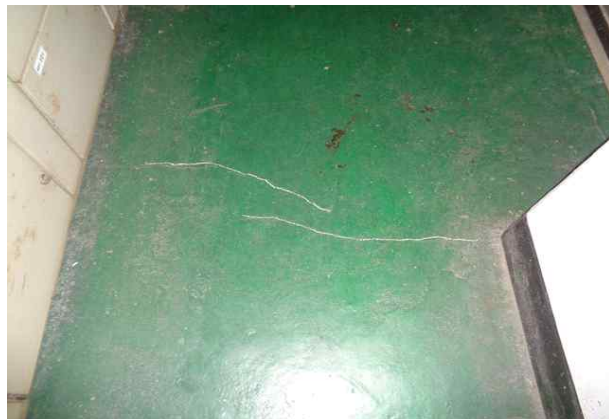
| 사진번호 | 15 | 위치 | 내부 변전실 바닥 |

| 내 용 | 균열 (CW=0.1mm, L=1.0m, 3EA) | | |

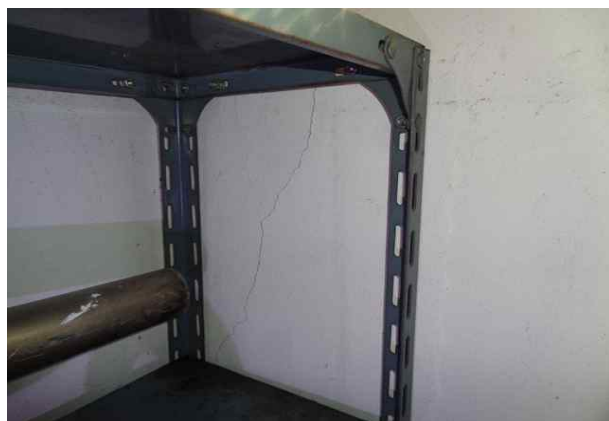
| 사진번호 | 17 | 위치 | 내부 발전기실 벽체 |

| 내 용 | 균열 (CW=0.3mm, L=0.5m) | | |

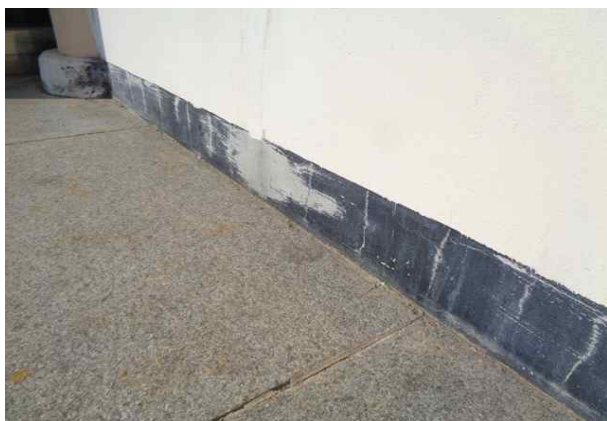
| 사진번호 | 05 | 위치 | 외부 벽체 |

| 내 용 | 마감균열 (CW=0.1mm, L=0.1m, 13EA) | | |

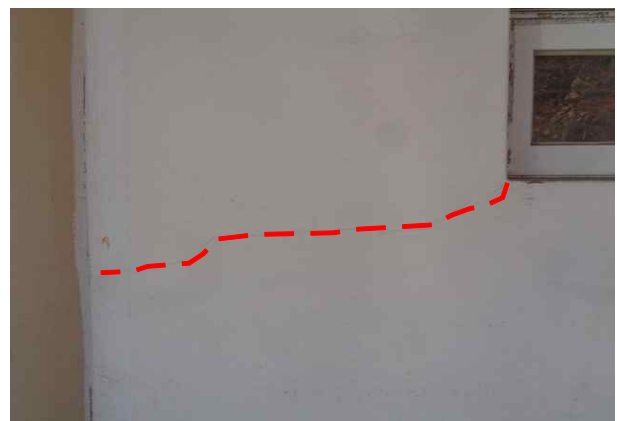
| 사진번호 | 06 | 위치 | 외부 벽체 |

| 내 용 | 마감균열 (CW=0.2mm, L=1.0m) | | |

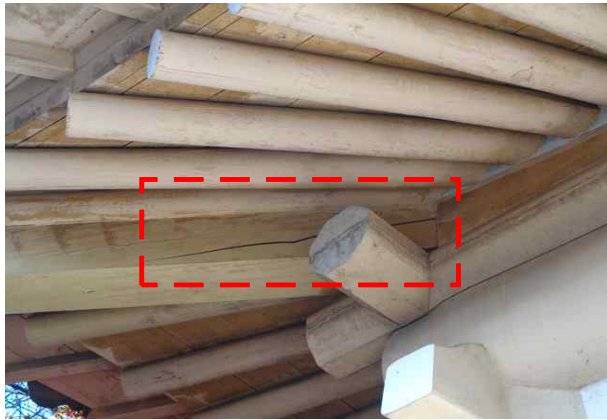
사진번호 09 위치 옥상층  
내 용 추녀 손상 (1EA)

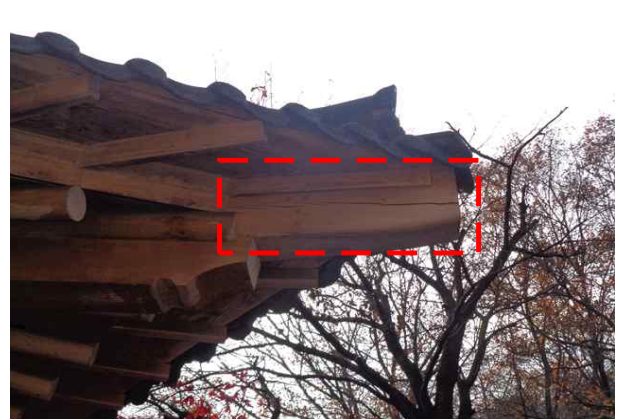
사진번호 10 위치 옥상층  
내 용 사례 손상 (1EA)

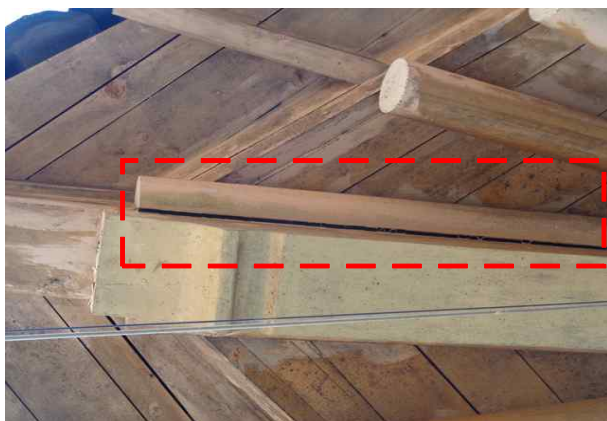
사진번호 11 위치 옥상층  
내 용 부연 이격 (L=1.5)

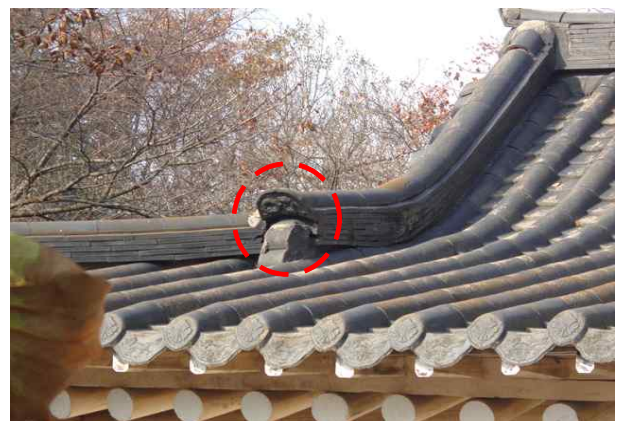
사진번호 12 위치 옥상층  
내 용 망와 이격 (1EA)

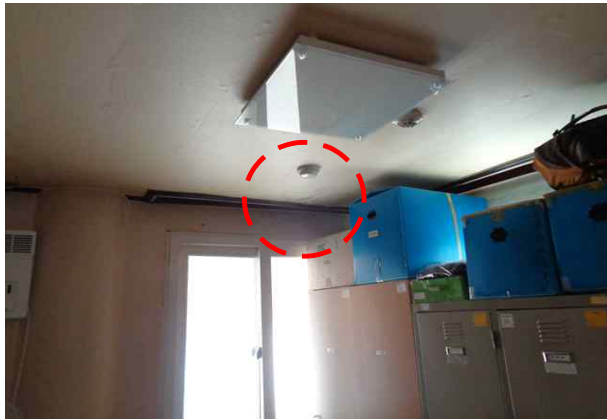
사진번호 15 위치 내부 숙직실 천장

내 용 누수흔적 (A=0.5m×0.5m)

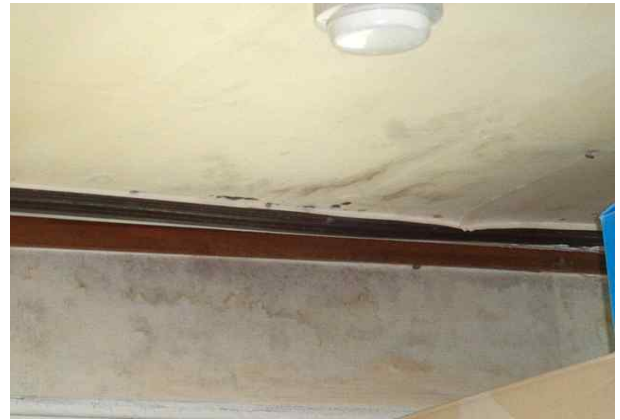
사진번호 16 위치 내부 숙직실 천장

내 용 누수흔적 (A=0.5m×0.5m)
