## 제3장 현장조사 및 시험

### 3.2 외관조사

## 3.2.1 시설물별 외관조사 결과

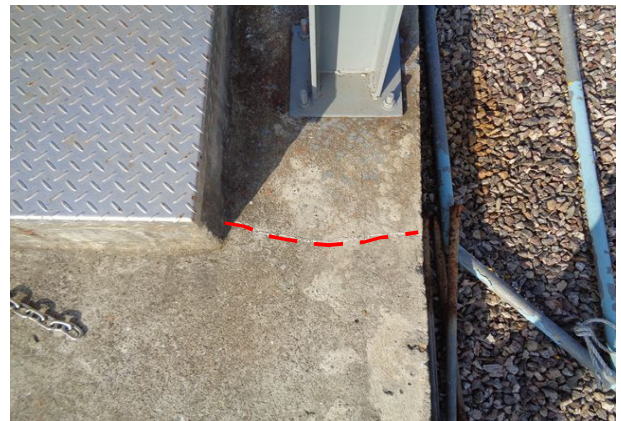
외부 바닥, 균열 (CW=0.1mm, L=0.5m)

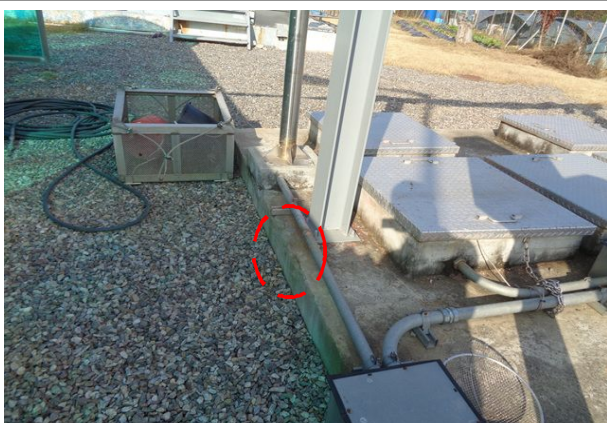
외부 바닥, 콘크리트 파손 (A=0.2m×0.2m, 2EA)

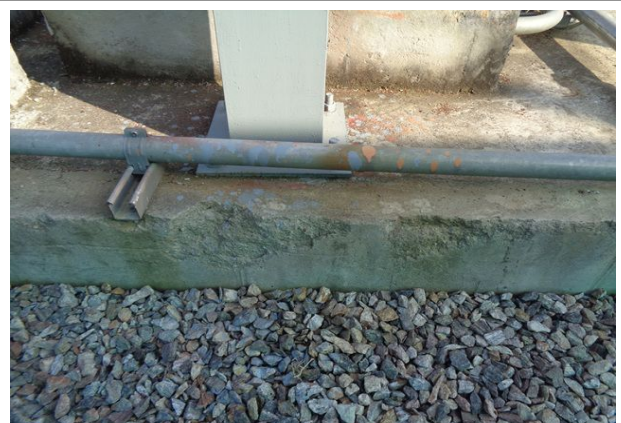
외부 바닥, 콘크리트 파손 (A=0.2m×0.2m, 2EA)

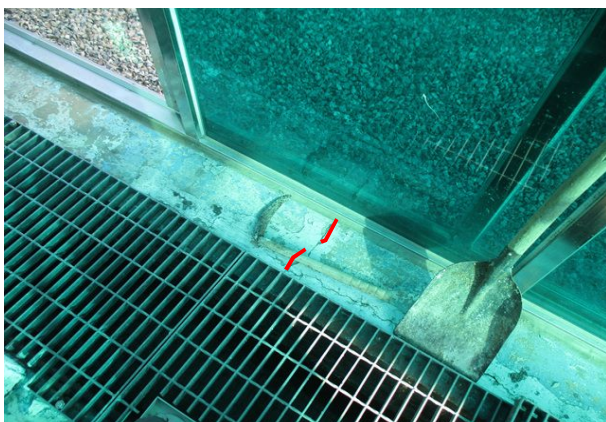
바닥  
균열 (CW=0.3mm, L=0.5m)

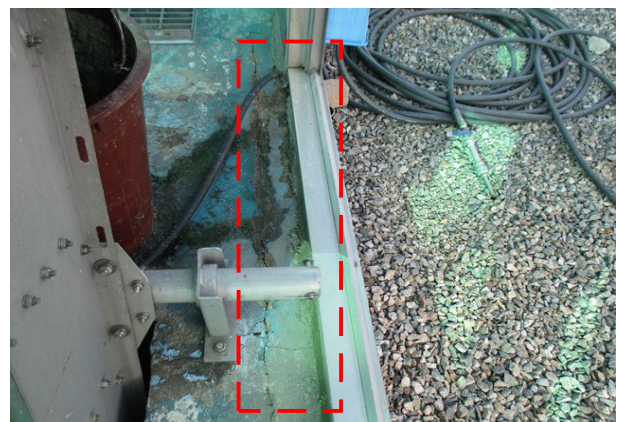
바닥  
콘크리트 박리 및 들뜸 (A=1.5m×0.3m)

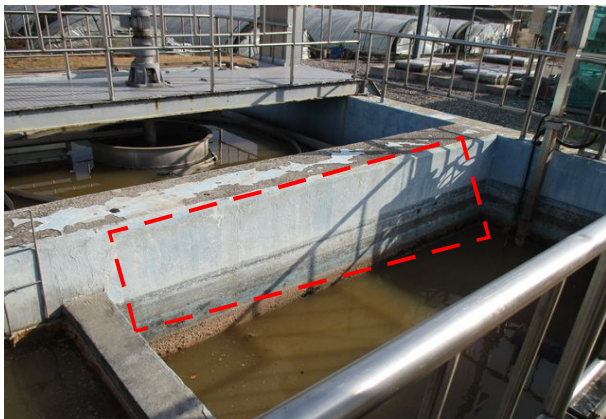
내부 벽체  
망상균열 (A=4.0m×0.5m)

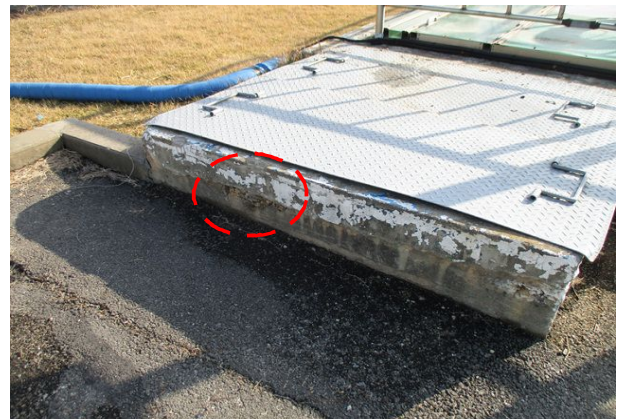
외부 벽체  
재료분리 (A=0.5m×0.2m, 2EA)

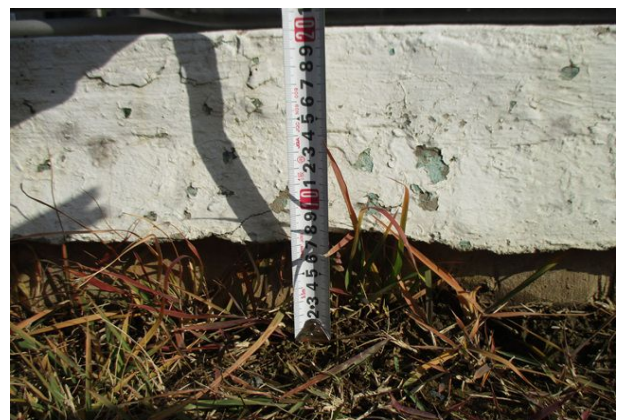
외부, 주변 지반 침하 흔적 (t=7.0cm)

- 외관조사결과, 주요 손상으로 벽체 균열, 망상균열, 재료분리, 주변 지반 침하 등이 조사됨
- 기 손상들은 건조수축, 공용중 열화, 장기침하로 인한 손상으로 내구성확보차원의 조치가 필요함
- 현재 주변지반 침하는 전회와 비교시 진전이 미미한 상태이나, 주의관찰이 요구됨

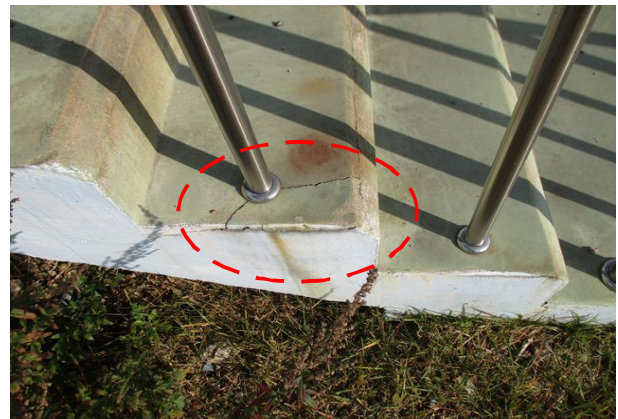
외부 계단  
마감재 박락 (A=0.5m×0.1m)

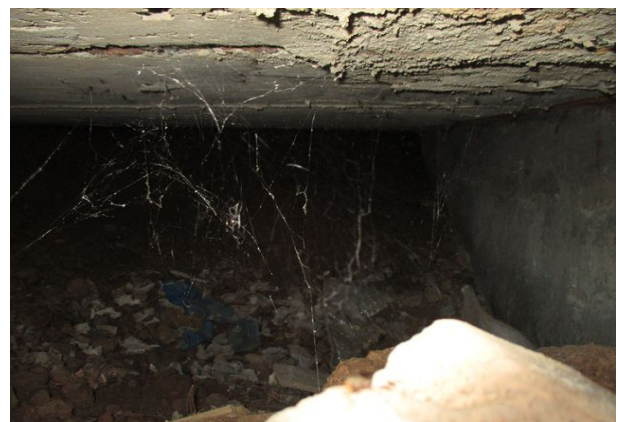
외부  
지반 공동 (A=7.0m×1.0m)

- 외관조사결과, 주요 손상으로 외부 벽체 망상균열, 도장박리, 박락, 지반 공동 등이 조사됨
- 기 발생된 손상들은 건조수축, 공용중 열화, 주변 공사(수질측정소)로 인한 손상으로 유지관리 차원의 조치가 필요함

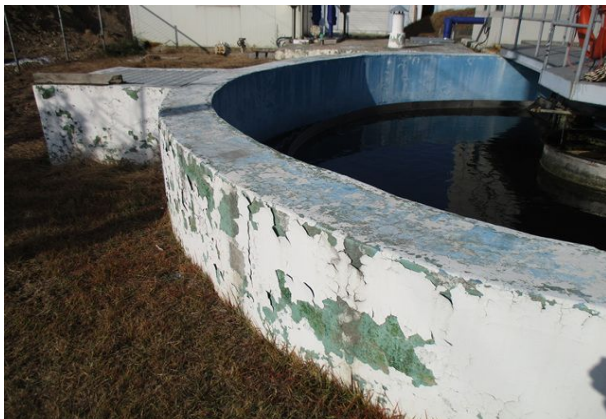
외부 벽체  
도장박리 (A=12.0m×1.5m)

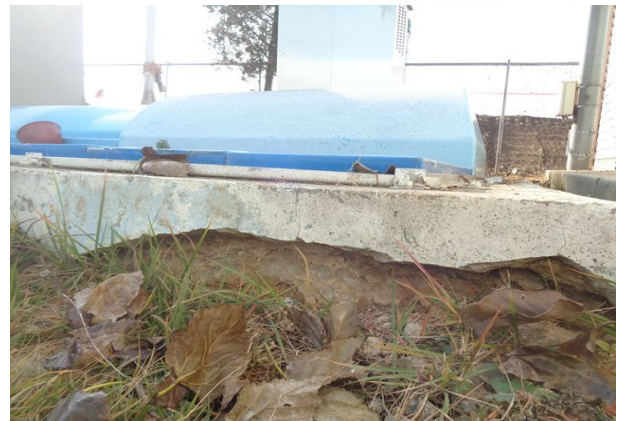
외부 바닥  
콘크리트 박리 및 박락 (A=2.5m×0.5m)

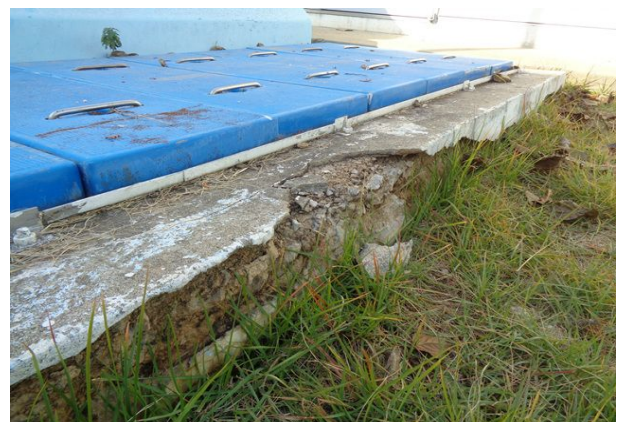
1층 내부 (연결동) 바닥  
콘크리트 박리 및 박락 (A=4.0m×0.5m)

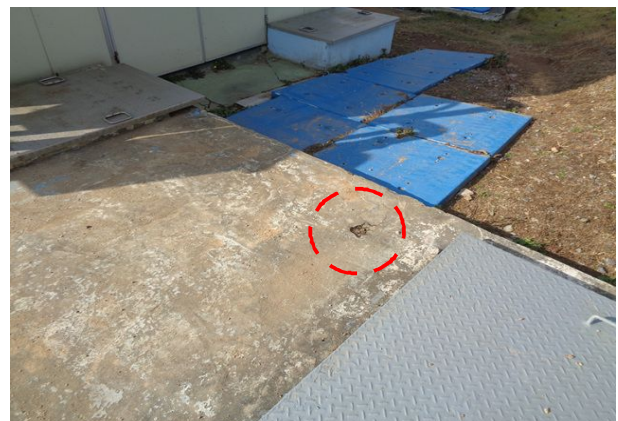
외부 바닥  
콘크리트 박리 (A=0.1m×0.1m)

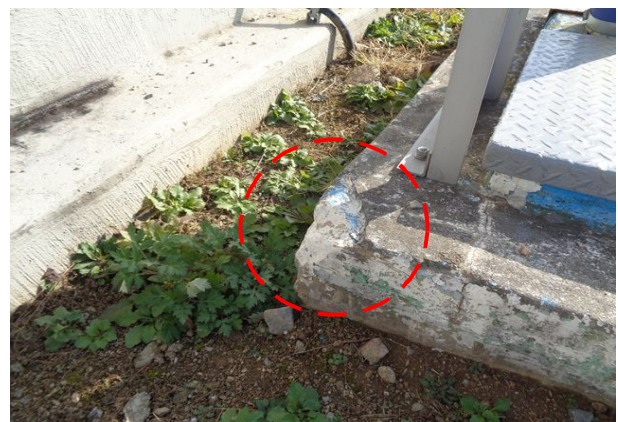
외부 바닥, 콘크리트 파손 (A=0.5m×0.5m)

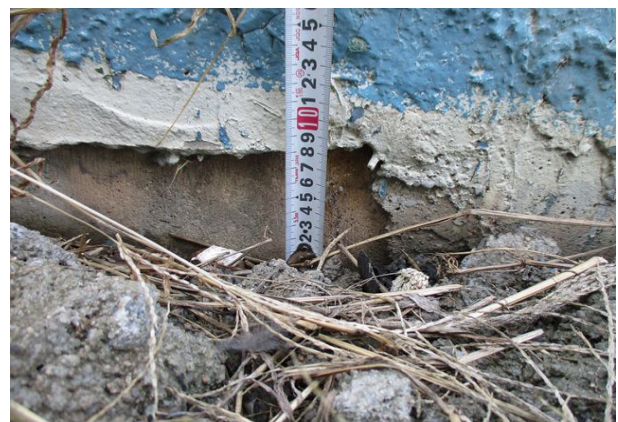
외부, 주변 지반 침하 흔적 (L=5.5m, t=8.0cm)

- 외관조사결과, 주요 손상으로 외부 바닥 박락, 도장박리, 주변 지반 침하 등이 조사됨
- 기 손상들은 건조수축, 공용중 열화, 장기 침하로 인한 손상으로 유지관리 차원의 조치가 필요함
- 현재 주변지반 침하는 전회와 비교시 진전이 미미한 상태이나, 주의관찰이 요구됨

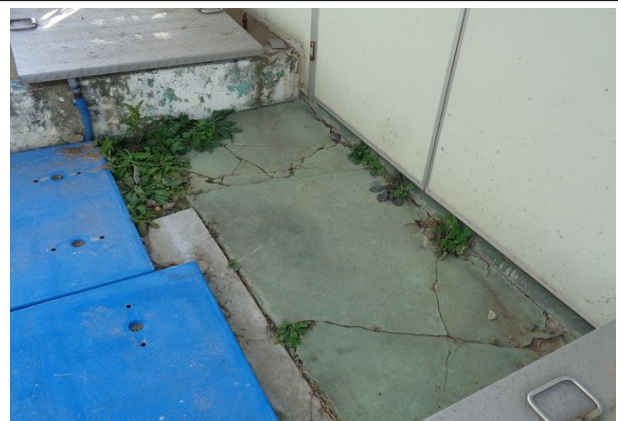
외부 출입구  
박리 및 박락 (A=2.0m×1.0m)

- 외관조사결과, 주요 손상으로 외부 출입구 박리, 박락 등이 조사됨
- 기 발생한 손상들은 공용중 열화로 인한 비구조적인 손상으로 유지관리 차원의 조치가 필요함

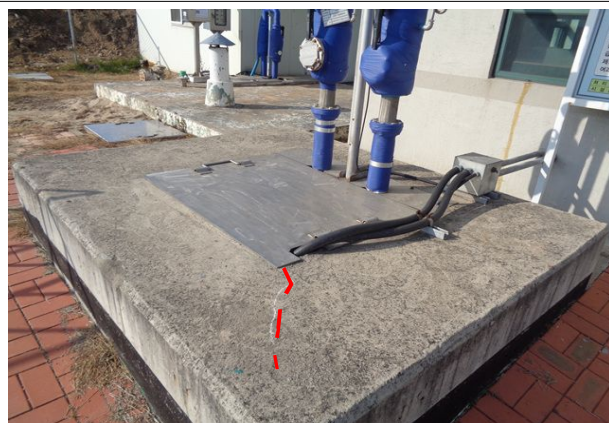
외부 바닥  
균열 (CW=0.2mm, L=0.5m)

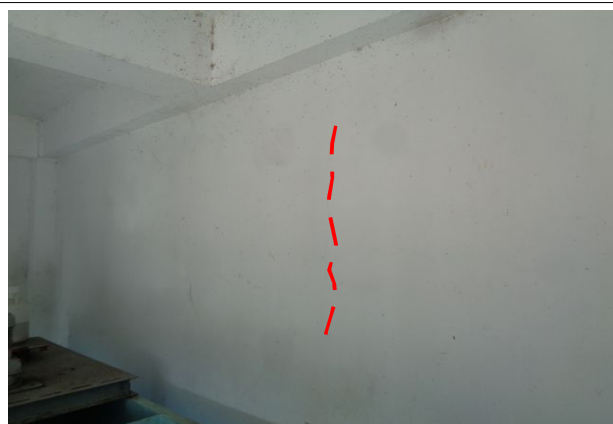
내부 벽체  
균열 (CW=0.1mm, L=1.5m)

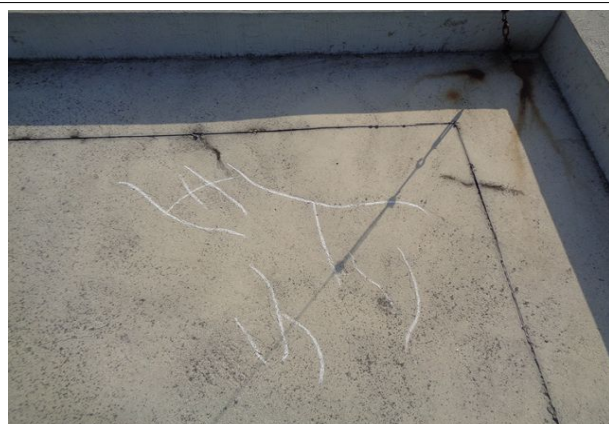
옥상층 바닥  
망상균열 (A=2.5m×2.0m)

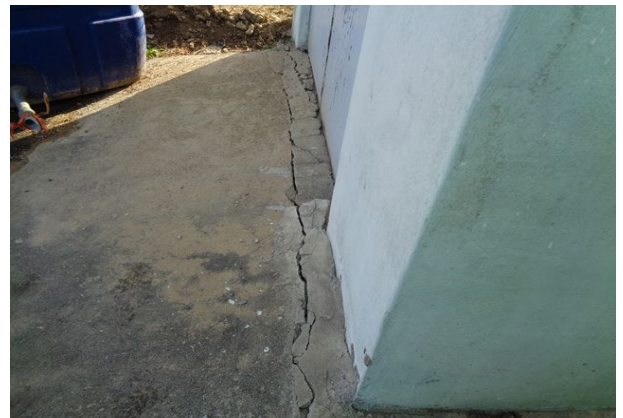
외부 출입구  
콘크리트 박락 (A=3.5m×0.2m)

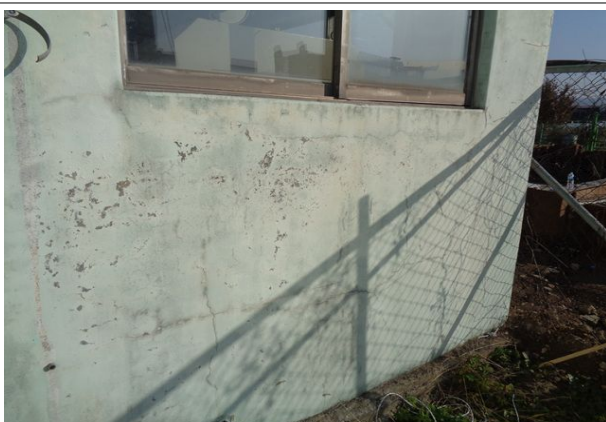
외부 벽체  
망상균열 (A=2.0m×1.0m)

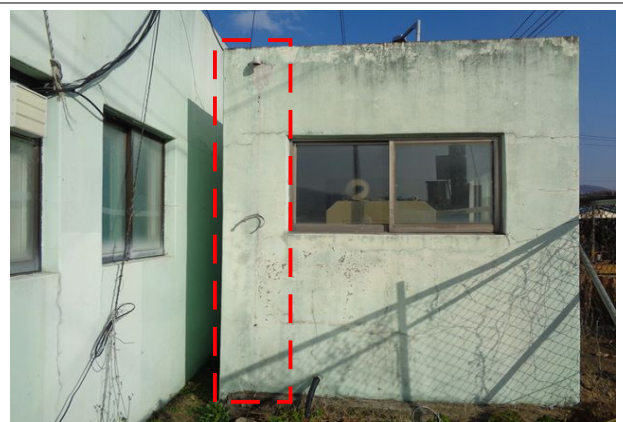
외부 배수시설  
배수관 탈락 (1EA)

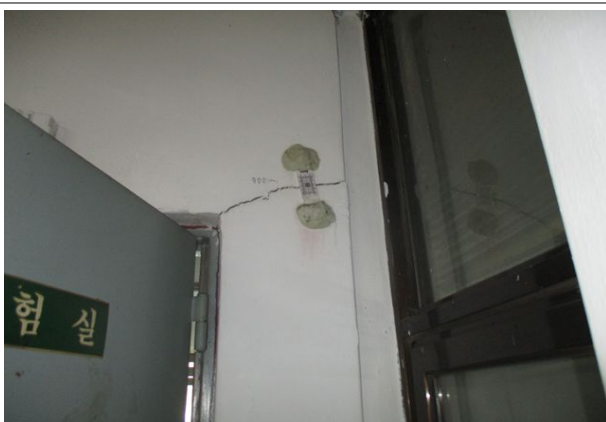
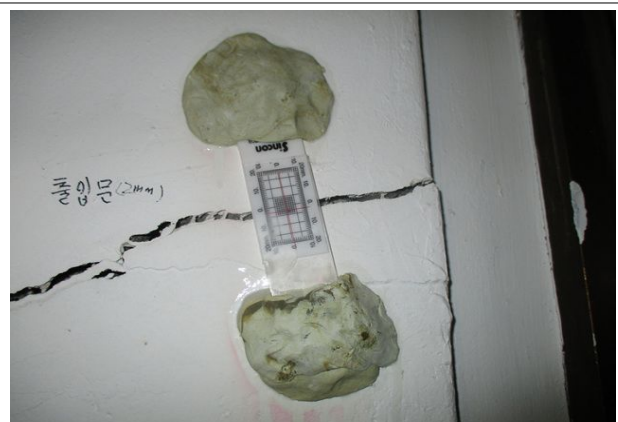
관리동 내부 벽체 균열 진회[2014년] 2.0mm → 금회[2016년] 2.6mm 진전됨  
 ☞ 구조물 변위와 연계한 보수 필요

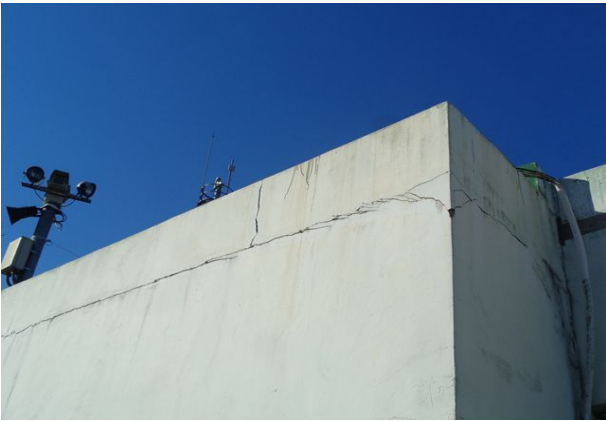
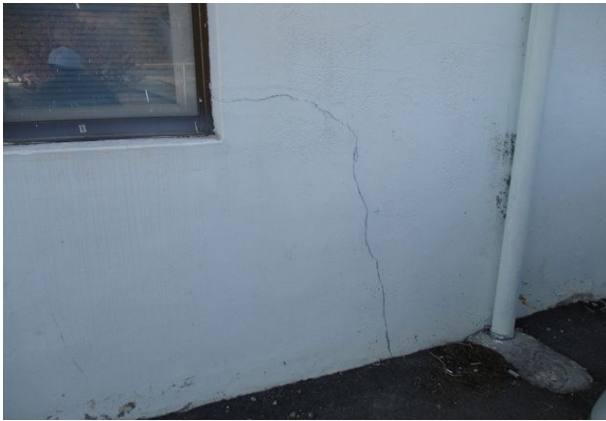
| <p>관리동 외부 벽체<br/>균열 (CW=0.5mm, L=4.0m)</p> | <p>관리동 외부 벽체<br/>균열 (CW=0.3mm, L=2.0m)</p> |

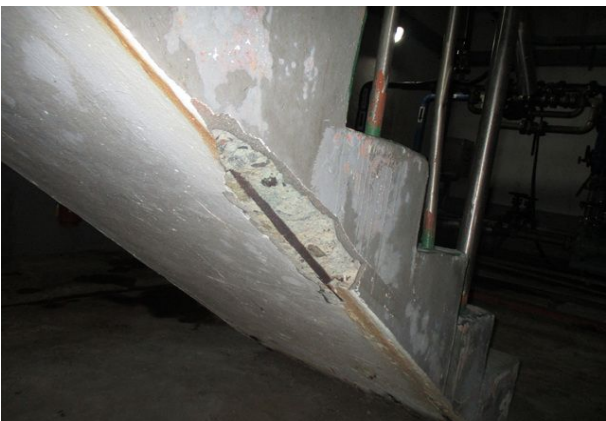
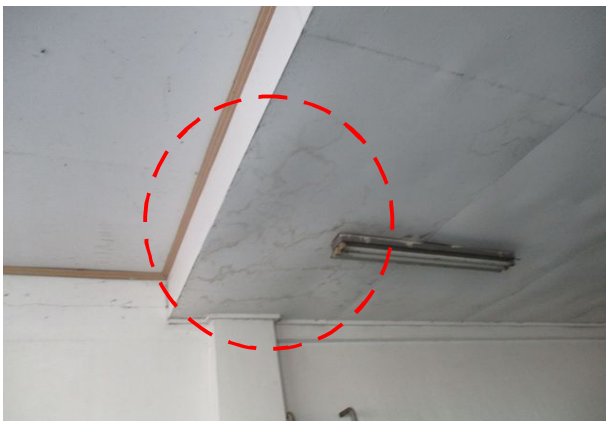
| <p>내부 탈수기동 지하층 계단<br/>철근노출 및 박락 (A=1.5m×0.2m)</p> | <p>내부 탈수기동 천장<br/>누수흔적 (A=1.5m×1.5m)</p> |

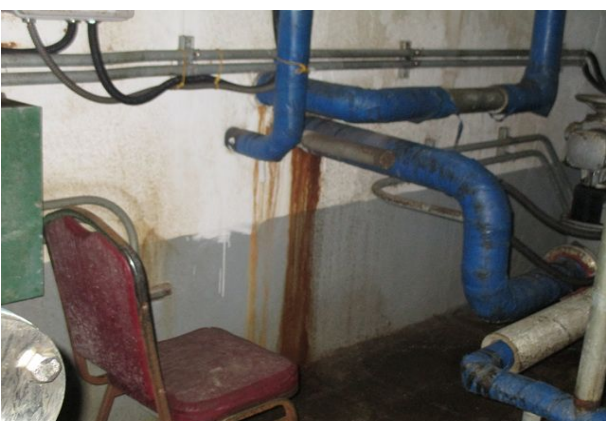
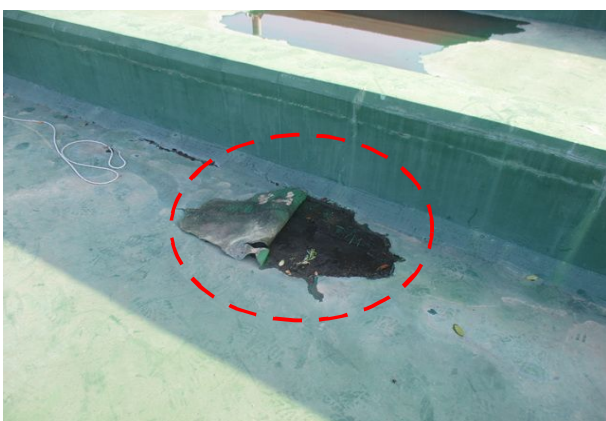
| <p>내부 탈수기동 지하층 벽체<br/>배관 이음부 누수흔적 (A=0.1m×0.1m)</p> | <p>옥상층 바닥<br/>방수 도장박리 (A=0.5m×0.5m)</p> |

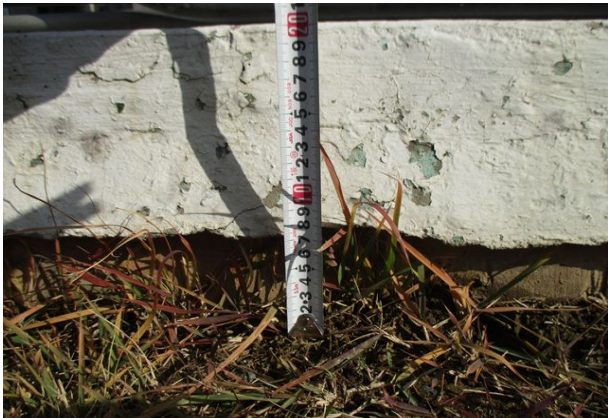
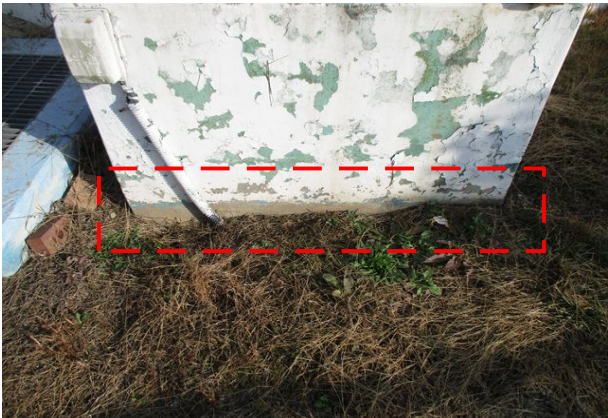
본 구조물의 육안조사 결과, 유량조정조/최초침전지, 포기조, 최종침전지등의 수처리시설물과 관리동 및 탈수기동에서 주변지반 침하 흔적이 조사되었다. 특히, 관리동 및 탈수기동의 경우에는 내부 균열( $cw=3.0mm$ )과 천장부 마감재 변형 등이 동반된 구조물 부등침하가 발생된 상태이다.

| <p>유량조정조 및 최초침전지<br/>주변지반 침하 흔적 (<math>t=7.0cm</math>)</p> | <p>최종침전지<br/>주변지반 침하 흔적 (<math>t=17.0cm</math>)</p> |

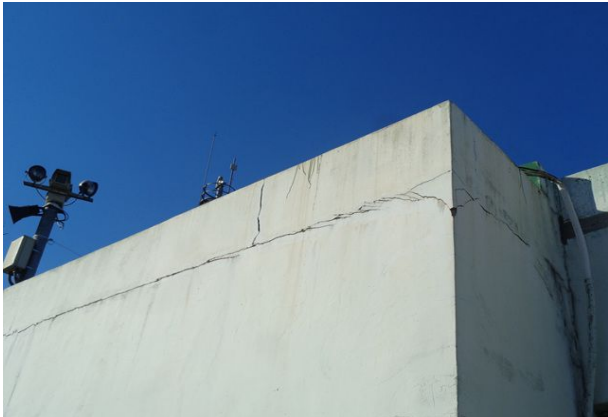
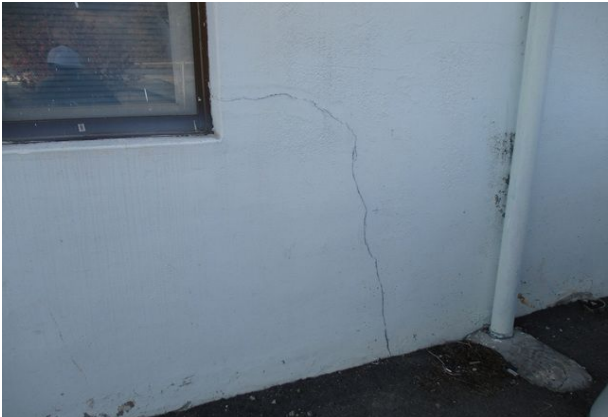
| 관리동 외부 벽체<br>균열 (CW=0.5mm, L=4.0m) | 관리동 외부 벽체<br>균열 (CW=0.3mm, L=2.0m) |

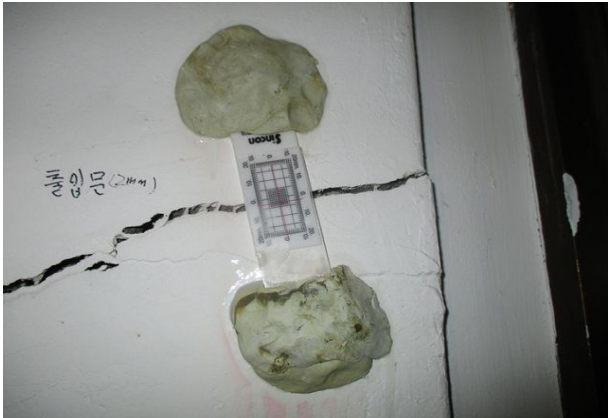
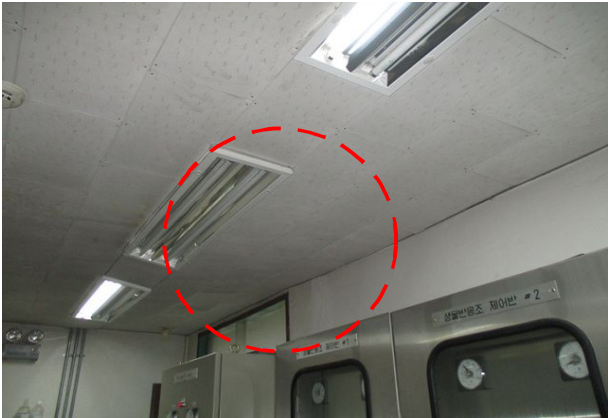
| 관리동 내부 벽체<br>균열 (CW=3.0mm, L=0.5m) | 관리동 내부 천장<br>마감재 변형 (A=6.0m×0.5m) |

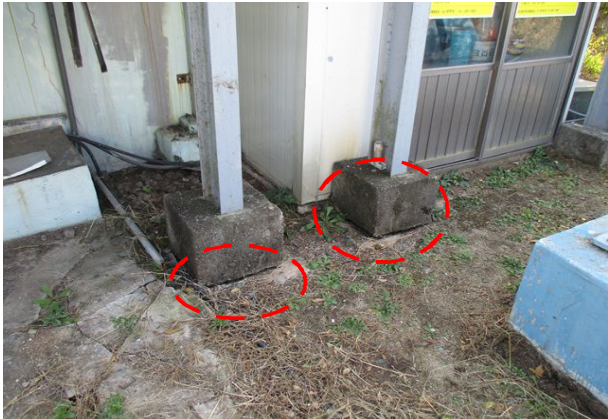
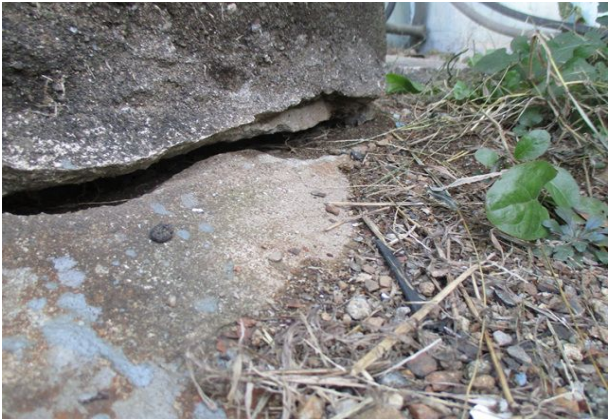
| 관리동 및 탈수기동<br>외부 계단 지지대 이격 (2EA) | 관리동 및 탈수기동<br>외부 계단 지지대 이격 (2EA) |

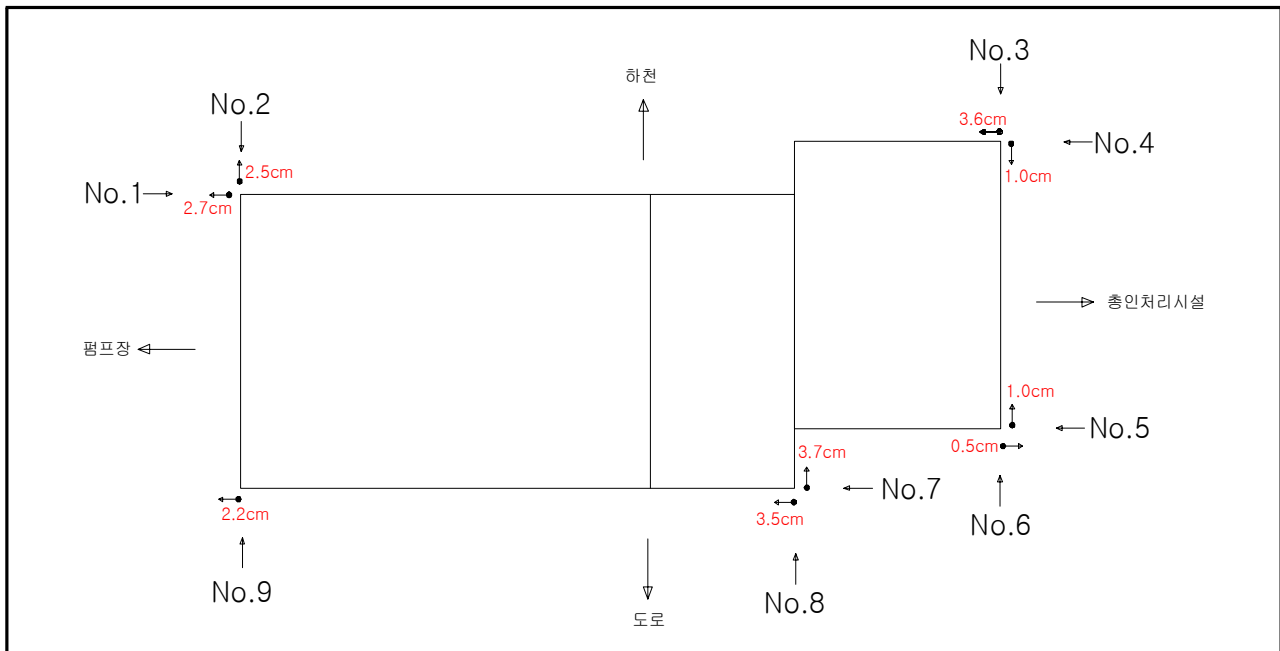
#### 1) 관리동 및 탈수기동 수평변위 측량 위치도

관리동 및 탈수기동의 구조물 상단부 변위량은 0.5cm ~ 3.7cm, 기울기 1/122 ~ 1/900 정도로 측정되었다. 이는 탈수기동 간섭으로 상단부 변위가 다수 발생한 상태이며, 부동침하로 인한 구조물의 구조적 손상이 우려되므로 지반침하와 연계한 조치가 필요하다.
