# 매산공공하수처리시설

| 용역명 | 2016년 하반기 광주시 하수처리시설 정밀점검 용역 |
| 용역사 | 서경구조안전진단(주) |

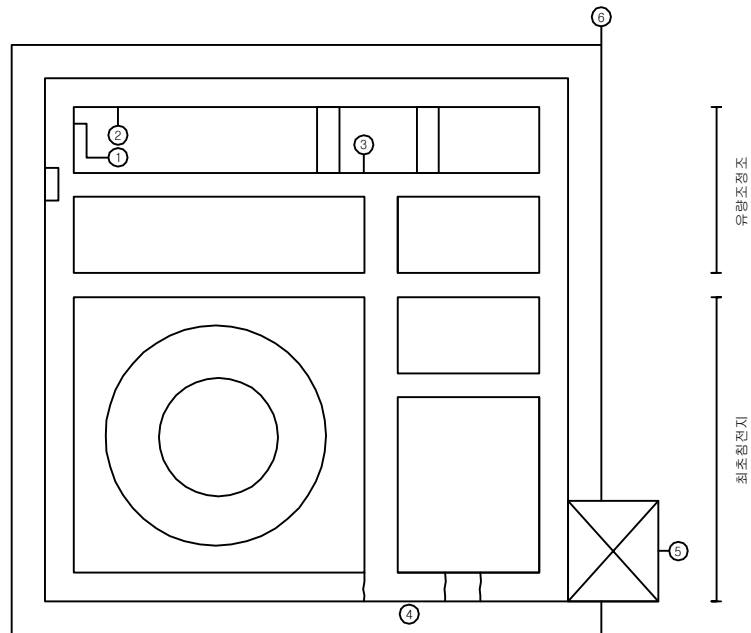
10:매산공공하수처리시설-최초침전지 및 유량조정조

⑦※상부 도장박리 0.5X45.0
