# 매산 공공하수처리시설

시설물명 : 중계펌프장

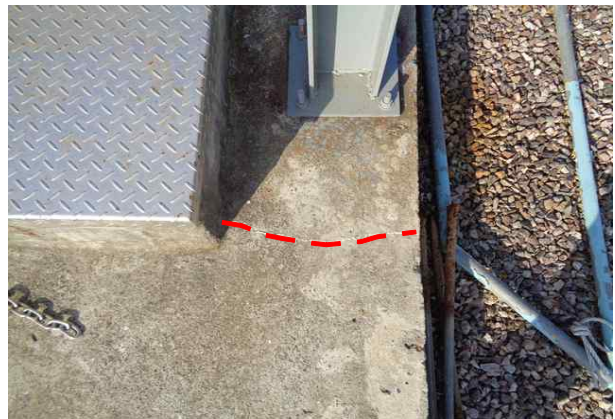
| 사진번호 | 03 | 위치 | 외부 바닥 |

| 내 용 | 콘크리트 파손 (A=0.2m×0.2m) | | |

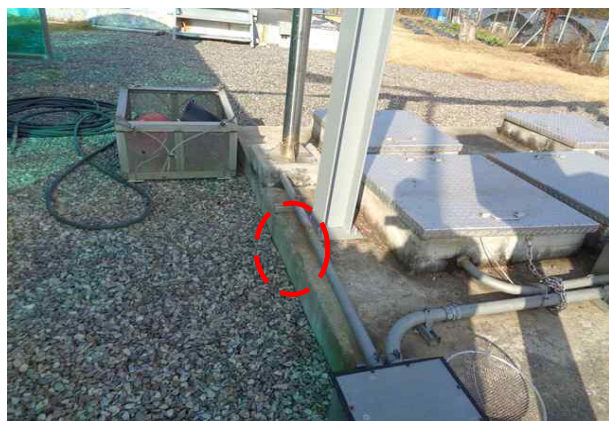
| 사진번호 | 05 | 위치 | 외부 바닥 |

| 내 용 | 콘크리트 파손 (A=0.2m×0.5m, 2EA) | | |

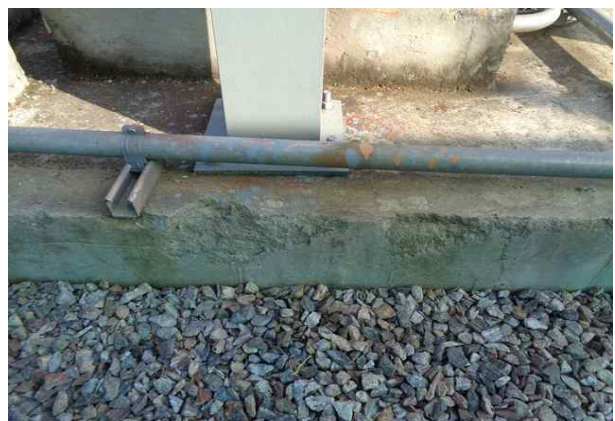
| 사진번호 | 06 | 위치 | 외부 바닥 |

| 내 용 | 콘크리트 파손 (A=0.2m×0.5m, 2EA) | | |

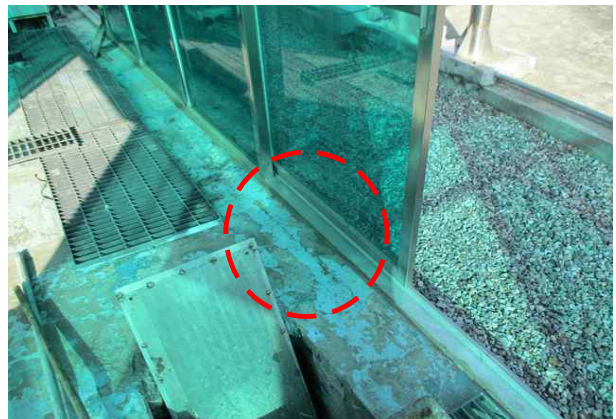
| 사진번호 | 03 | 위치 | 바닥 |

| 내 용 | 도장박리 (A=30.0m×0.5m) | | |

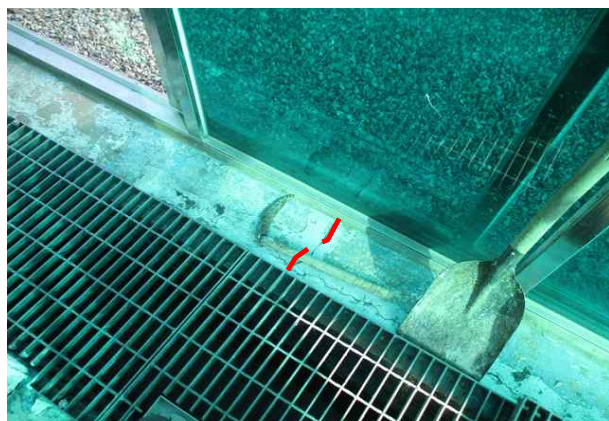
| 사진번호 | 05 | 위치 | 바닥 |

| 내 용 | 균열 (CW=0.3mm, L=0.5m) | | |

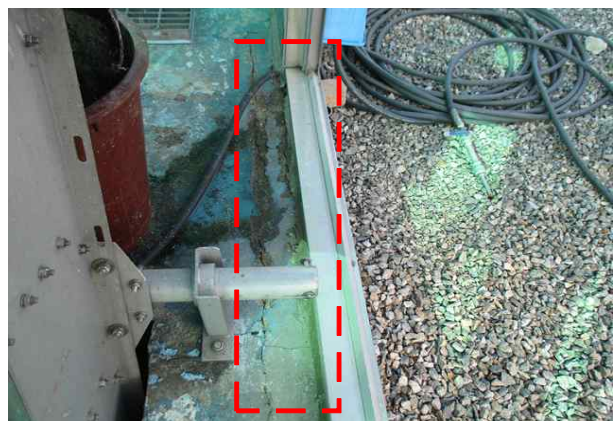
| 사진번호 | 06 | 위치 | 바닥 |

| 내 용 | 콘크리트 박리 및 들뜸 (A=0.5m×1.5m) | | |

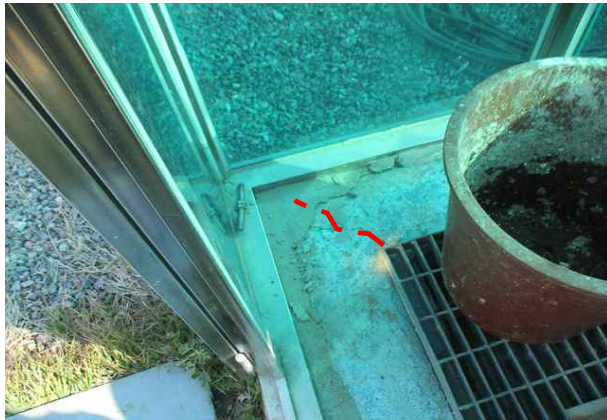
| 사진번호 | 07 | 위치 | 바닥 |

| 내 용 | 균열 (CW=0.5mm, L=0.5m) | | |

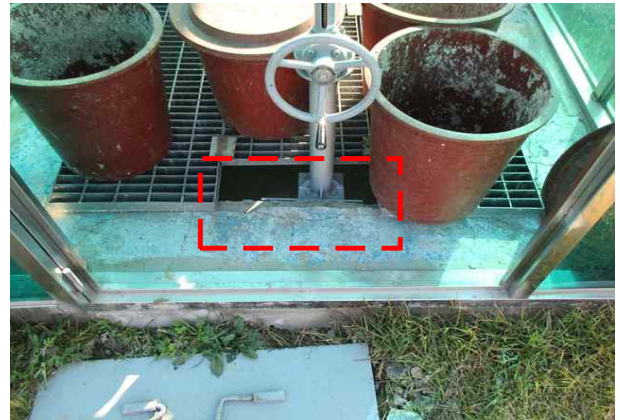
| 사진번호 | 08 | 위치 | 바닥 |

| 내 용 | 콘크리트 박리 및 박락 (A=1.0m×0.2m) | | |

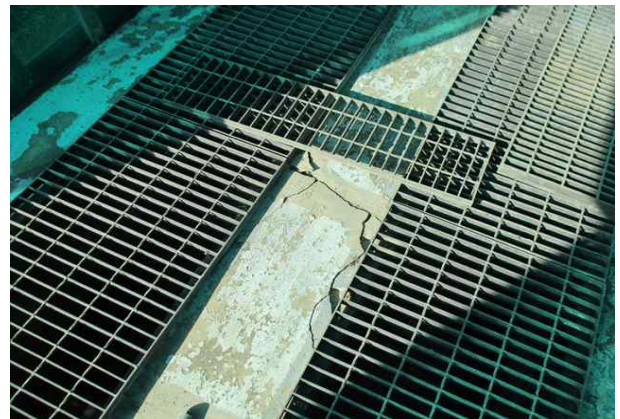
| 사진번호 | 09 | 위치 | 바닥 |

| 내 용 | 콘크리트 박리 및 박락 (A=1.5m×0.5m) | | |

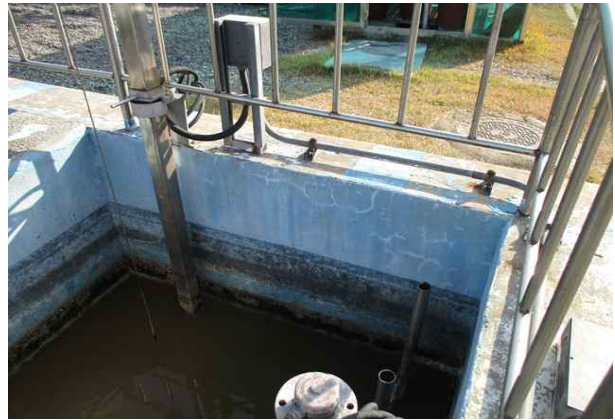
| 사진번호 | 04 | 위치 | 내부 벽체 |

| 내 용 | 망상균열 (A=1.0m×0.5m) | | |

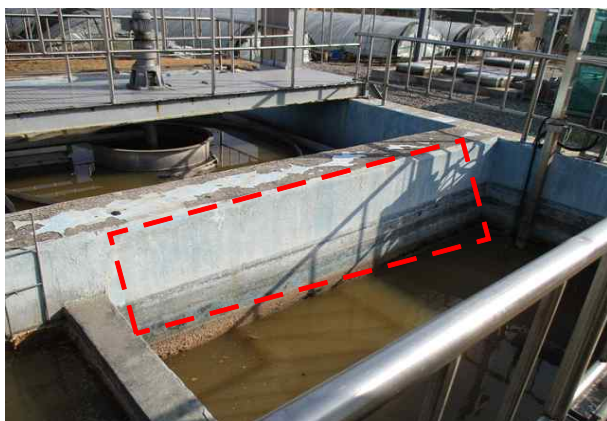
| 사진번호 | 05 | 위치 | 내부 벽체 |

| 내 용 | 망상균열 (A=4.0m×0.5m) | | |

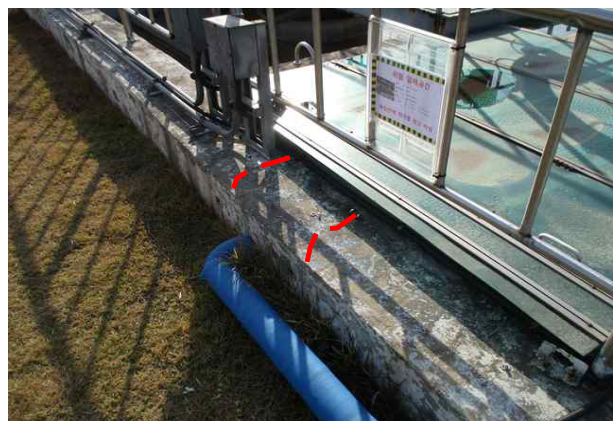
| 사진번호 | 06 | 위치 | 외부 벽체 |

| 내 용 | 균열 (CW=0.2mm, L=0.5m, 3EA) | | |

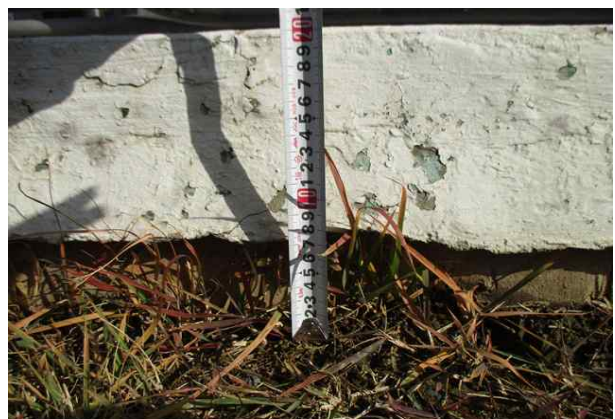
| 사진번호 | 11 | 위치 | 외부 |

| 내 용 | 주변 지반 침하 흔적 (A=0.5m×45.0m) | | |

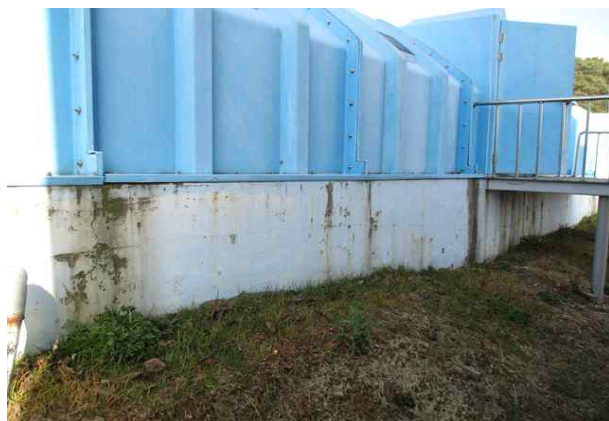
| 사진번호 | 11 | 위치 | 외부 벽체 |

| 내 용 | 망상균열/도장박리 (A=15.0m×1.0m) | | |

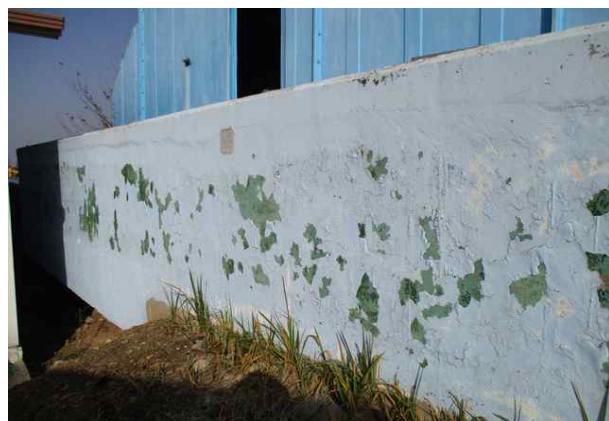
| 사진번호 | 12 | 위치 | 외부 벽체 |

| 내 용 | 망상균열/도장박리 (A=7.0m×1.0m) | | |

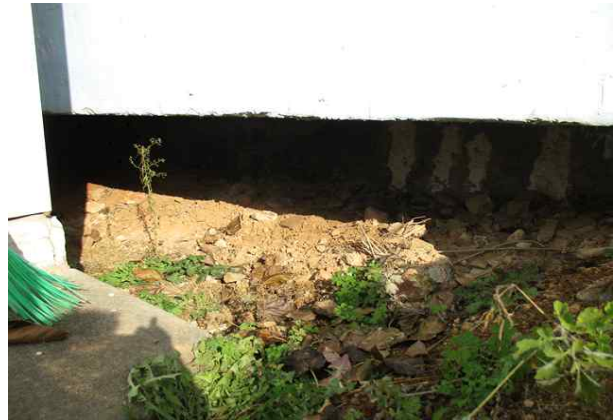
| 사진번호 | 13 | 위치 | 외부 |

| 내 용 | 지반 공동 (A=7.0m×1.0m) | | |

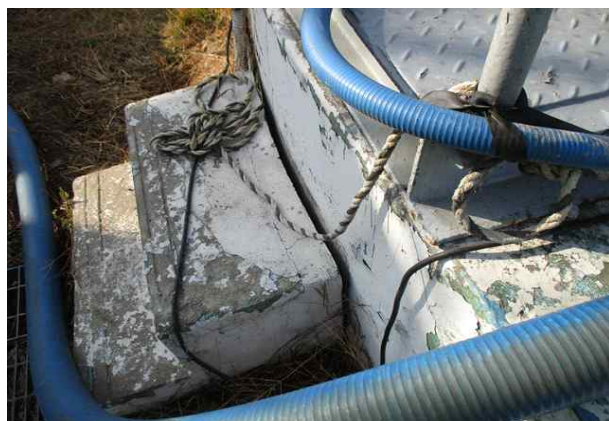
| 사진번호 | 05 | 위치 | 외부 계단 |

| 내 용 | 이격 (L=1.0m) | | |

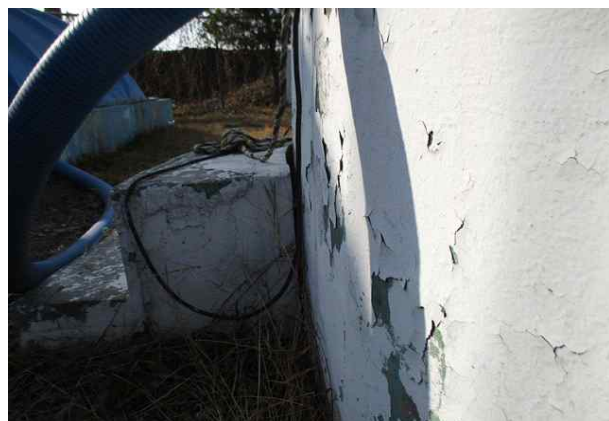
| 사진번호 | 06 | 위치 | 외부 계단 |

| 내 용 | 이격 (L=1.0m) | | |

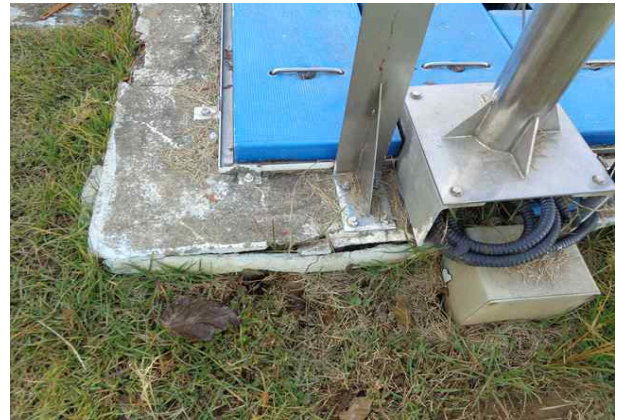
| 내 용 | 콘크리트 박리 및 박락 (A=4.0m×0.5m) | | | 내 용 | 콘크리트 박리 및 박락 (A=4.0m×0.5m) | | |

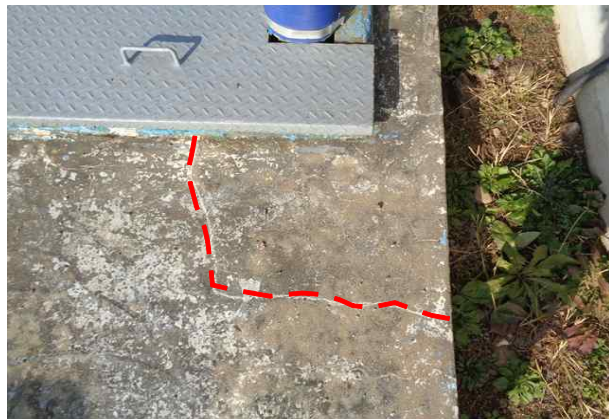
| 사진번호 | 03 | 위치 | 외부 바닥 |

| 내 용 | 균열 (CW=0.2mm, L=1.0m) | | |

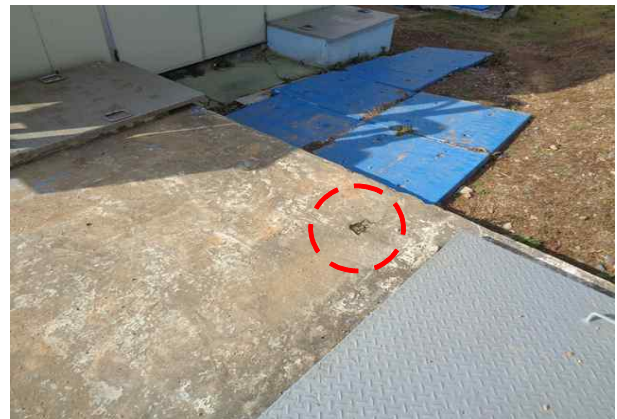
| 사진번호 | 04 | 위치 | 외부 바닥 |

| 내 용 | 콘크리트 박리 (A=0.1m×0.1m) | | |

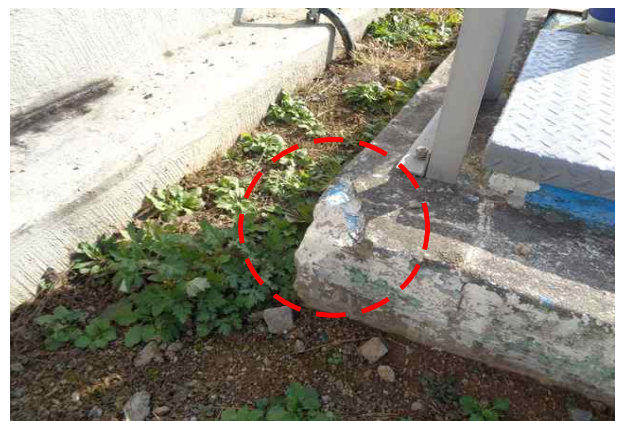
| 사진번호 | 05 | 위치 | 외부 바닥 |

| 내 용 | 콘크리트 파손 (A=0.5m×0.5m) | | |

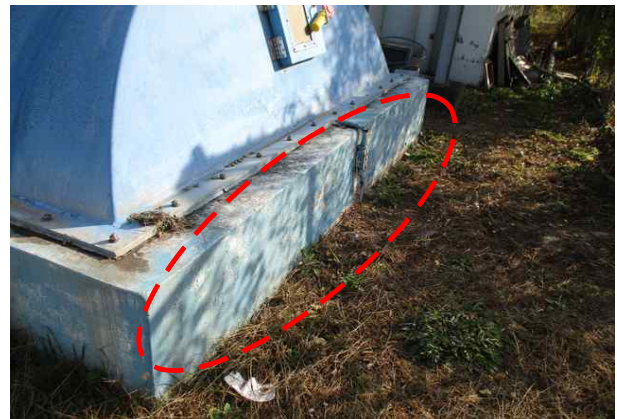
| 사진번호 | 03 | 위치 | 외부 바닥 |

| 내 용 | 콘크리트 박리 (A=0.5m×0.1m) | | |

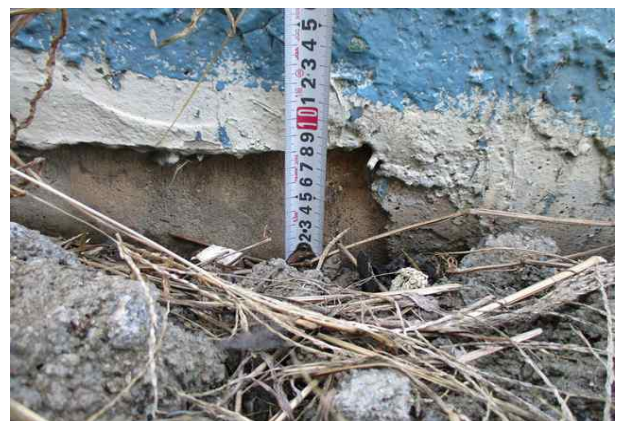
| 사진번호 | 05 | 위치 | 외부 |

| 내 용 | 주변 지반 침하 흔적 (A=1.0m×5.5m) | | |

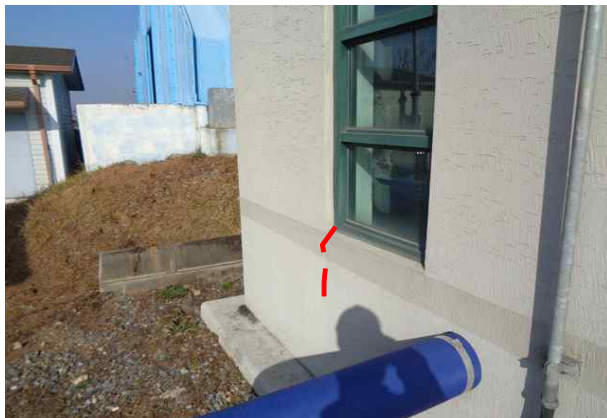
| 사진번호 | 05 | 위치 | 외부 벽체 |

| 내 용 | 균열 (CW=0.2mm, L=0.5m) | | |

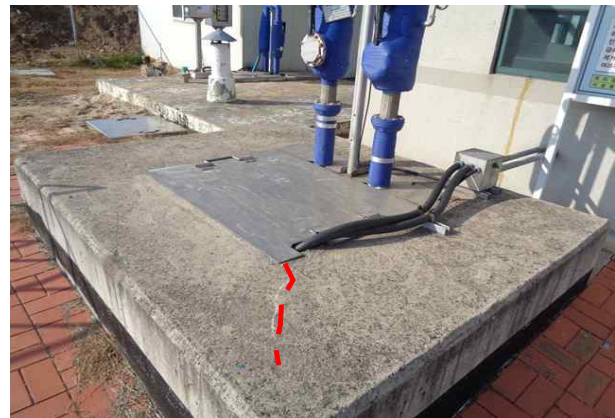
| 사진번호 | 06 | 위치 | 외부 바닥 |

| 내 용 | 균열 (CW=0.2mm, L=0.2m) | | |

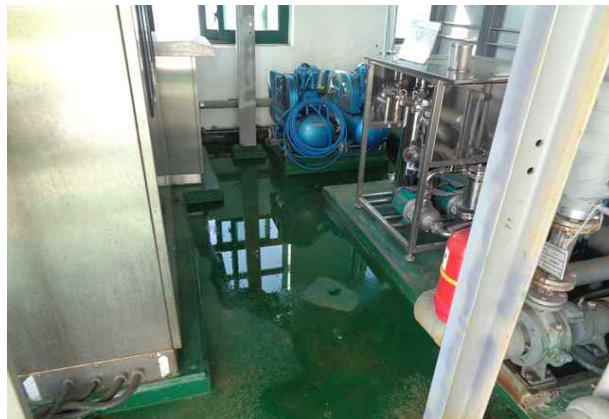
사진번호 09 위치 내부 바닥

내 용 체수 (A=3.0m×3.0m)

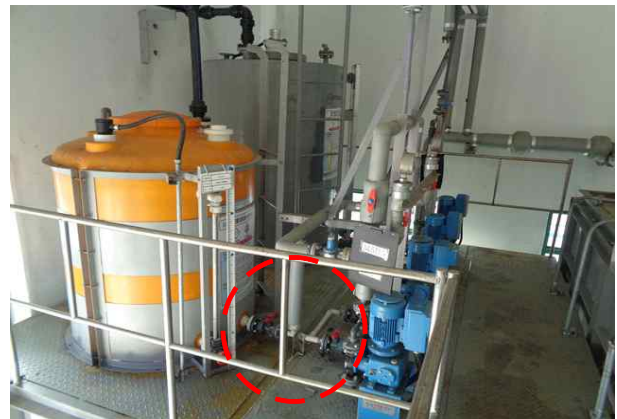
사진번호 10 위치 내부 설비

내 용 누수 (1EA)

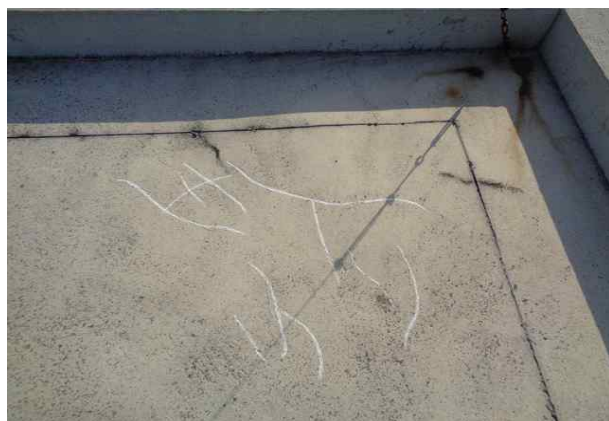
사진번호 11 위치 옥상층 바닥

내 용 망상균열 (A=2.5m×2.0m)

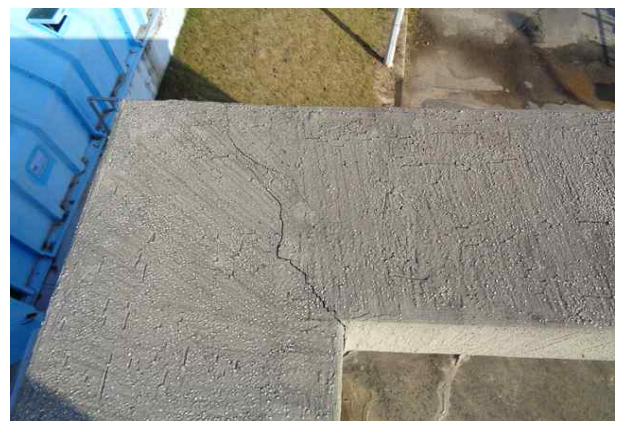
사진번호 12 위치 옥상층 벽체 상면

내 용 균열 (CW=0.2mm, L=0.5m)

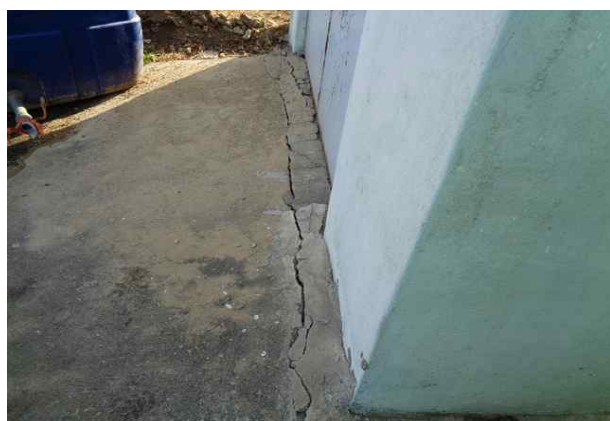
사진번호 05 위치 외부 출입구

내용 콘크리트 박락 (A=3.5m×0.2m)

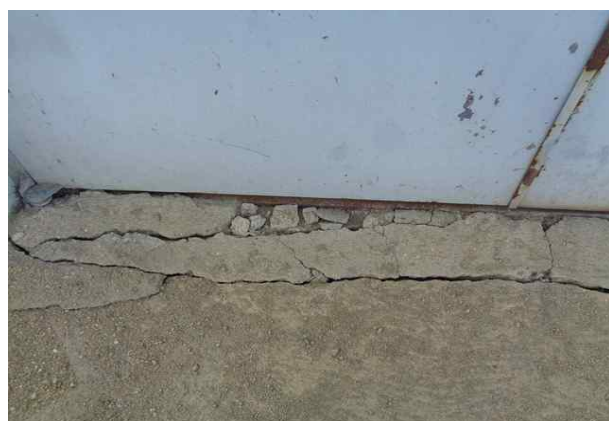
사진번호 06 위치 외부 출입구

내용 콘크리트 박락 (A=3.5m×0.2m)

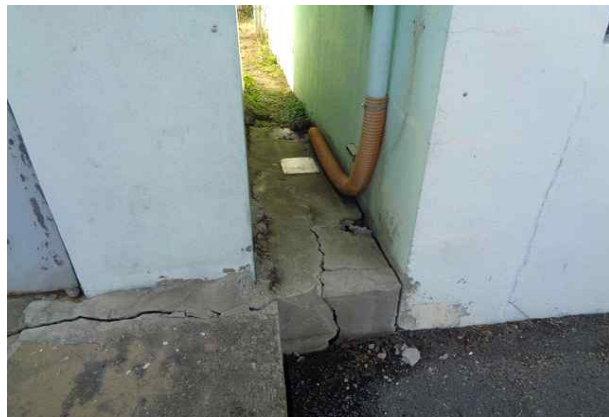
사진번호 09 위치 외부

내 용 콘크리트 박락 (A=0.5m×0.5m)

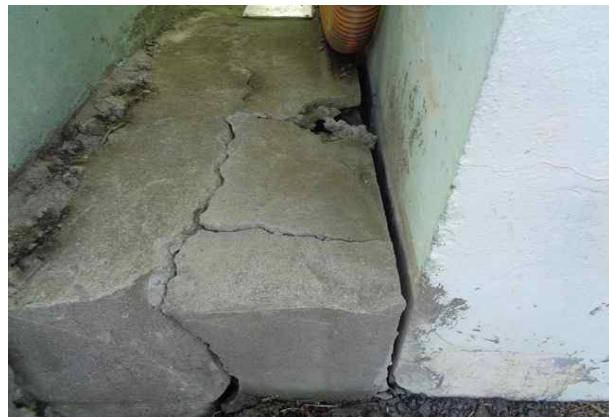
사진번호 10 위치 외부

내 용 콘크리트 박락 (A=0.5m×0.5m)

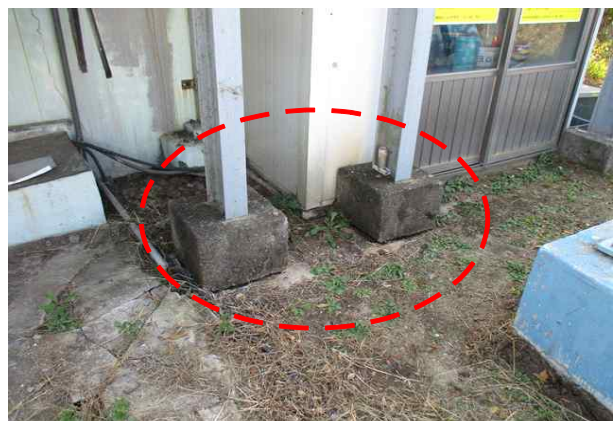
| 사진번호 | 05 | 위치 | 외부 계단 |

| 내 용 | 침하 | | |

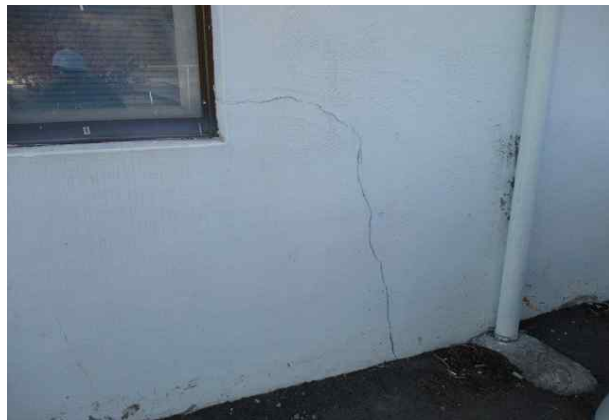
| 사진번호 | 07 | 위치 | 외부 벽체 |

| 내 용 | 균열 (CW=0.3mm, L=2.0m) | | |

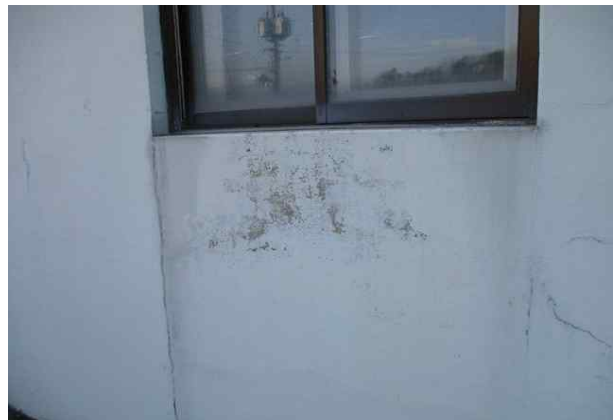
| 사진번호 | 08 | 위치 | 외부 벽체 |

| 내 용 | 도장박리 (A=0.5m×0.5m) | | |

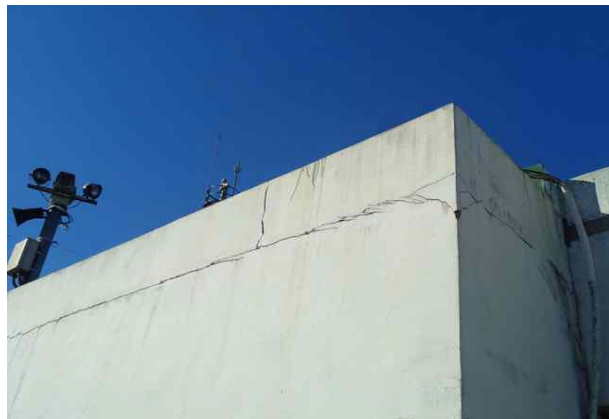
| 사진번호 | 09 | 위치 | 외부 벽체 |

| 내 용 | 균열 (CW=0.5mm, L=4.0m) | | |

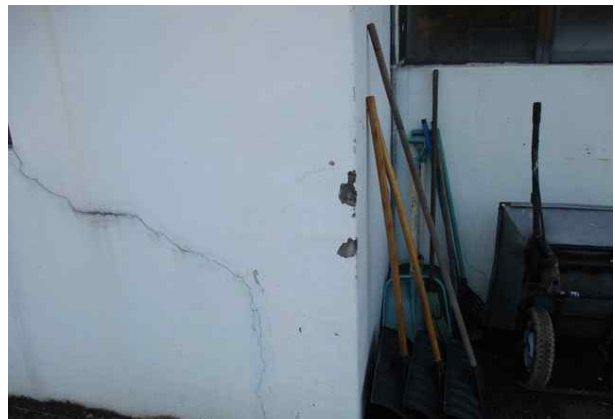
| 사진번호 | 10 | 위치 | 외부 벽체 |

| 내 용 | 마감재 박리/박락 (A=0.1m×0.1m, 2EA) | | |

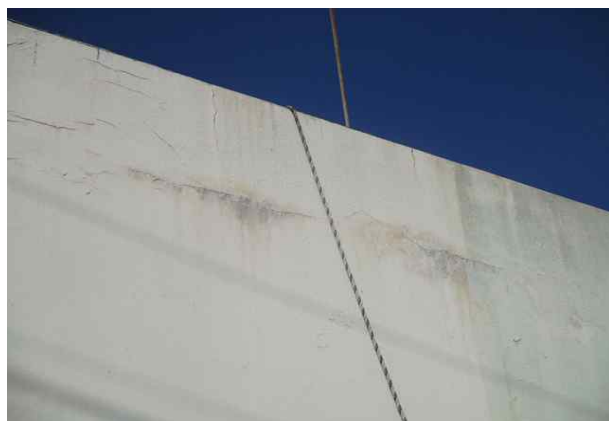
| 사진번호 | 11 | 위치 | 외부 벽체 |

| 내 용 | 누수흔적 (A=0.5m×0.2m, 2EA) | | |

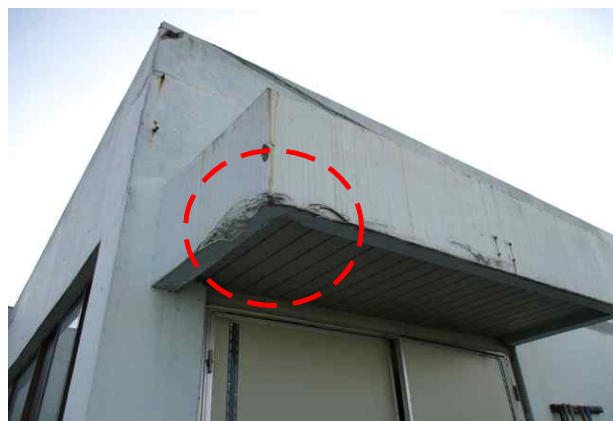
| 사진번호 | 12 | 위치 | 외부 벽체 |

| 내 용 | 콘크리트 파손 (A=0.2m×1.0m) | | |

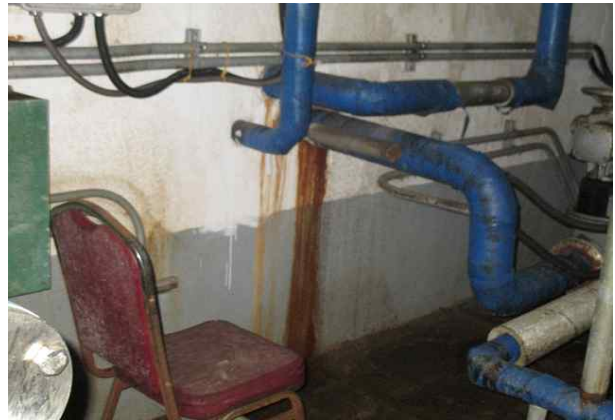
사진번호 13 위치 내부 지하층 천장

내 용 도장박리 (A=2.0m×0.2m)

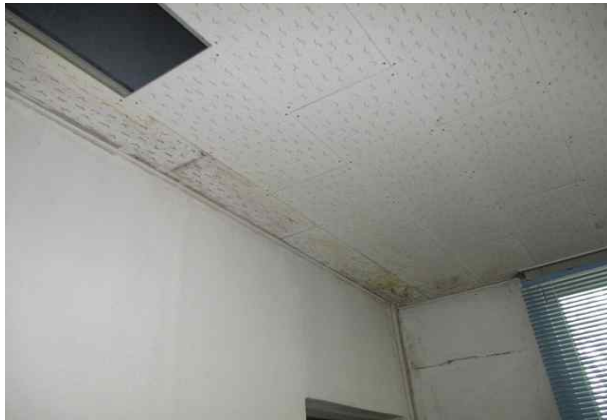
사진번호 19 위치 내부 천장  
내 용 누수흔적 (A=3.0m×0.3m)

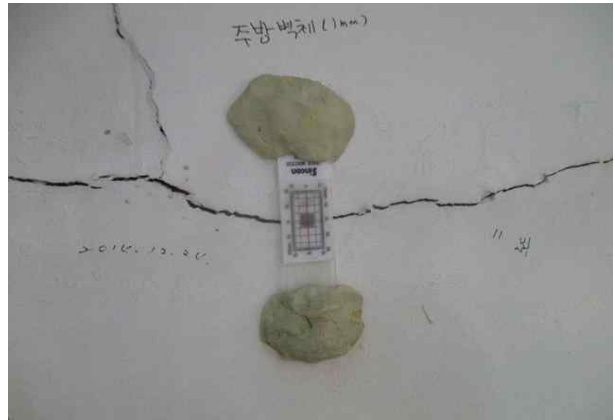
사진번호 20 위치 내부 벽체  
내 용 균열 (CW=1.0mm, L=1.0m)

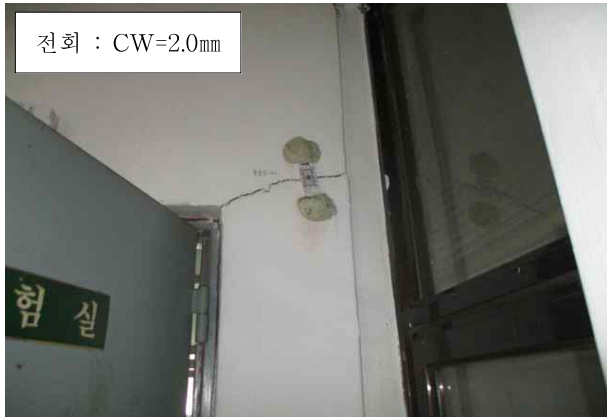
사진번호 21 위치 내부 벽체  
내 용 균열 (CW=3.0mm, L=0.5m)

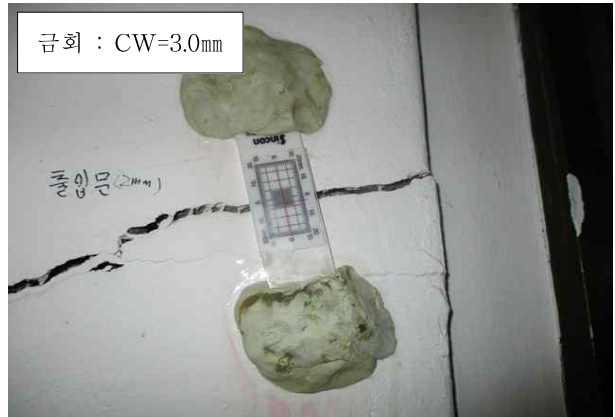
사진번호 22 위치 내부 벽체  
내 용 균열 (CW=3.0mm, L=0.5m)

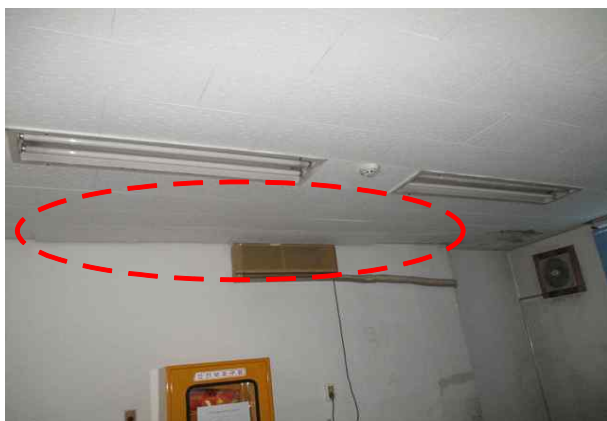
사진번호 23 위치 내부 천장  
내 용 마감재 변형 (A=5.0m×1.0m)

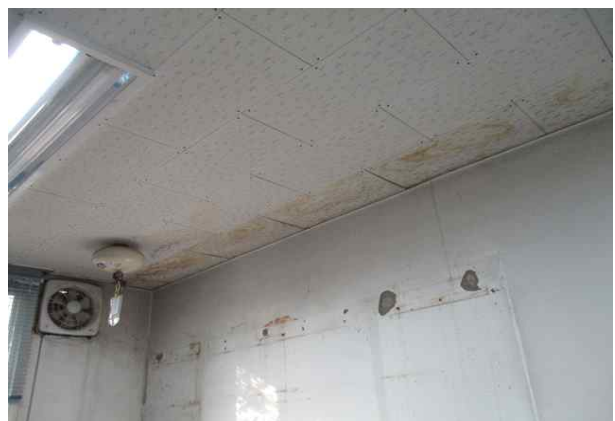
사진번호 24 위치 내부 천장  
내 용 누수흔적 (A=5.0m×0.5m)

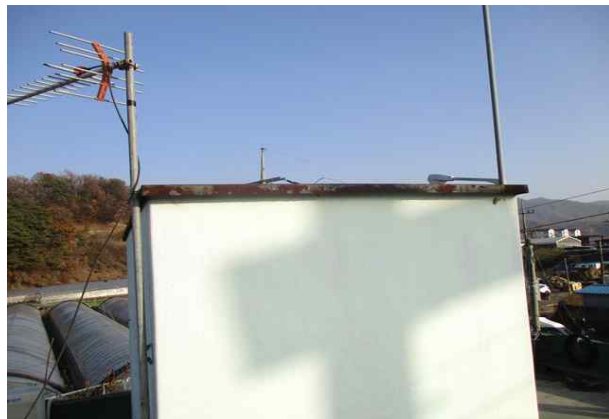
사진번호 27 위치 옥상층

내 용 덮개 부식 (A=1.0m×1.0m)

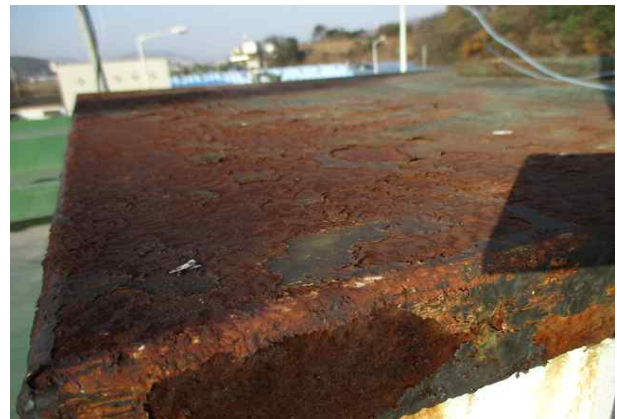
사진번호 28 위치 옥상층

내 용 덮개 부식 (A=1.0m×1.0m)

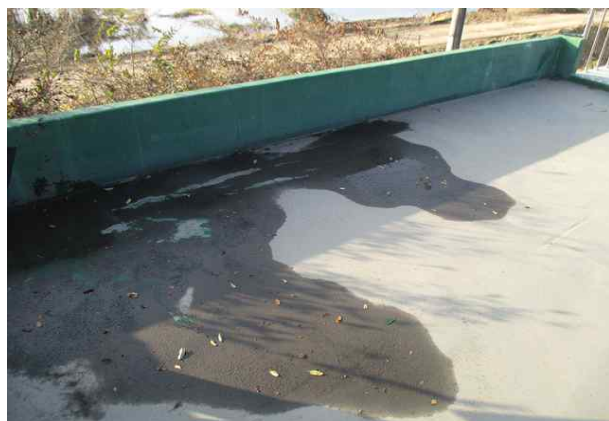
사진번호 29 위치 옥상층 바닥

내 용 체수 (A=2.5m×2.0m)

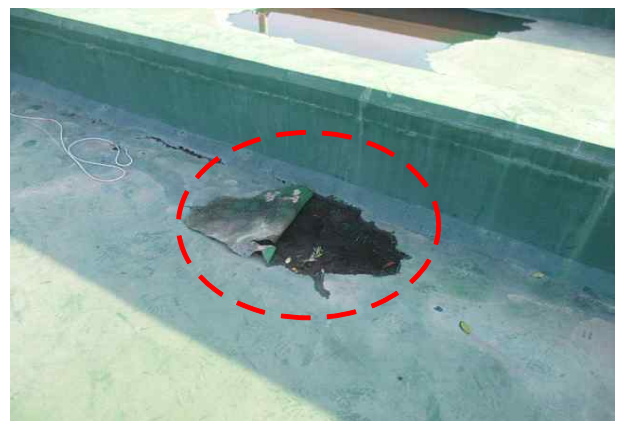
사진번호 30 위치 옥상층 바닥

내 용 방수 도장박리 (A=0.5m×0.5m)
