## 제3장 현장조사 및 시험

## 3.2.1 시설물별 외관조사 결과

## 1) 일차 침전지(혼화조, 응집조, 침전지)

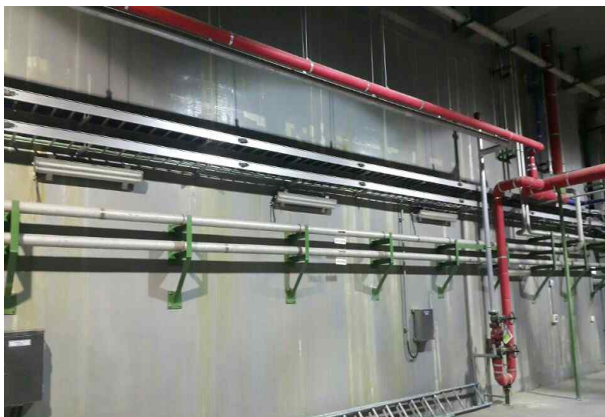
유입펌프장 벽체  
백태 (A=17.0m×8.0m)

| 구 분 | | 단위 | 기존(2014년) 초기점검 | 금회(2017년) 정밀점검 | 비 고 |
|---|---|---|---|---|---|
| <div> <div>■ 검토의견</div> <div> <div>■ 외관조사결과, 주요 손상으로 벽체부 백태, 바닥부 체수 및 도장 들뜸 등이 조사됨</div> <div>■ 기 발생한 손상들은 누수, 시공미흡 등으로 인한 손상으로 유지관리 차원의 조치가 필요함</div> <div>■ 특히, 벽체부 백태의 경우 도장 구간을 제거한 후 습식 균열보수와 연계한 보수가 필요함</div> </div> </div> | | | | | |

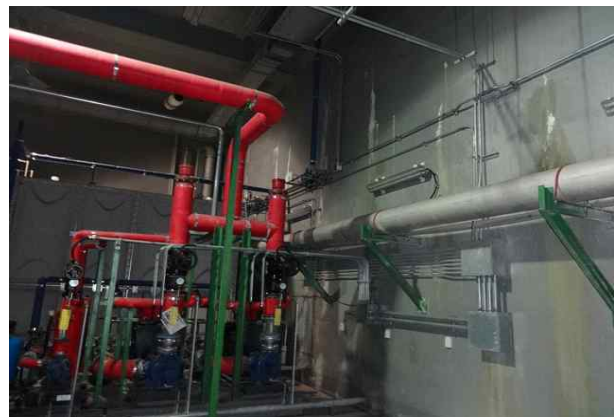
유입펌프장 벽체  
백태 (A=10.0m×5.0m)

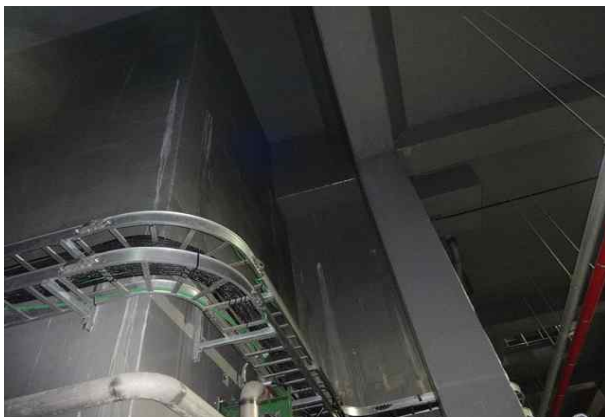
유입펌프장 벽체  
백태 다수

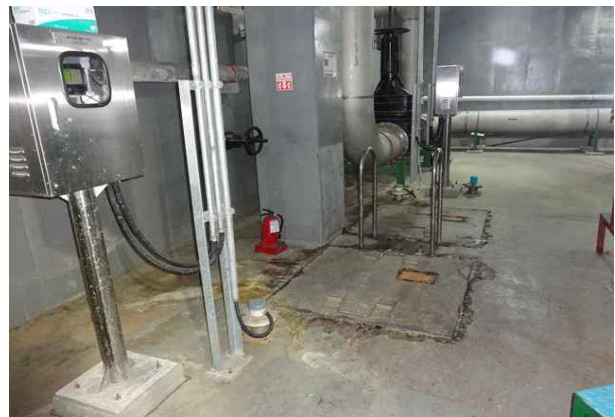
외부 바닥  
누수흔적 (A=2.0m×2.0m)

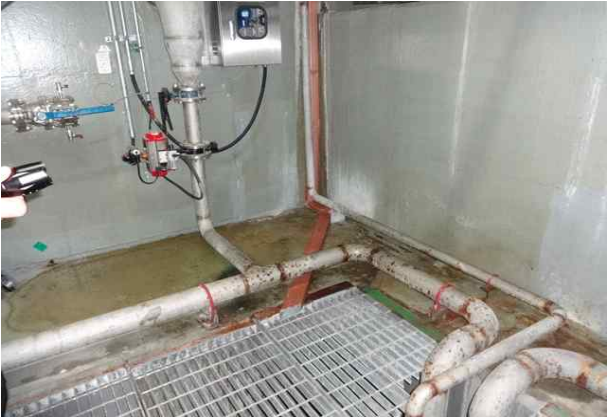
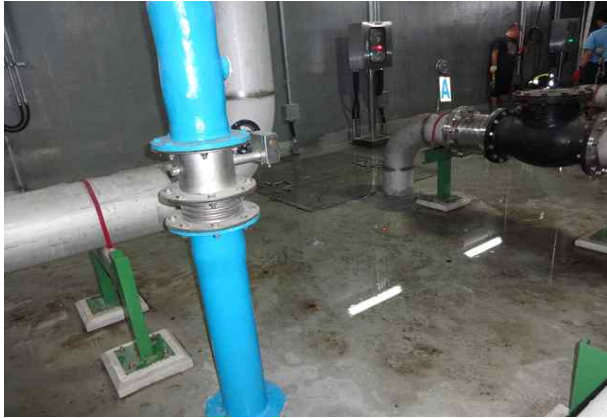
| <p>외부 바닥<br/>체수 (A=5.0m×2.0m)</p> | <p>외부 바닥<br/>체수 (A=5.0m×2.0m)</p> |

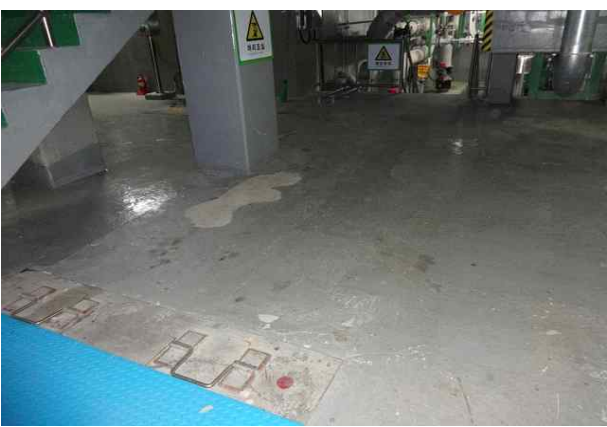
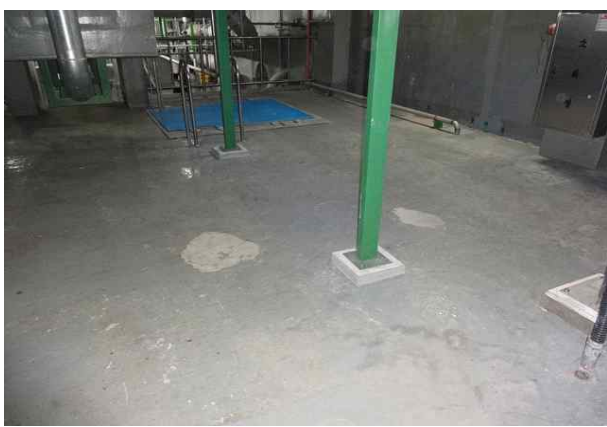
| <p>외부 바닥<br/>도장들뜸 (A=1.0m×1.0m, 4EA)</p> | <p>외부 바닥<br/>도장들뜸 (A=1.0m×1.0m, 4EA)</p> |

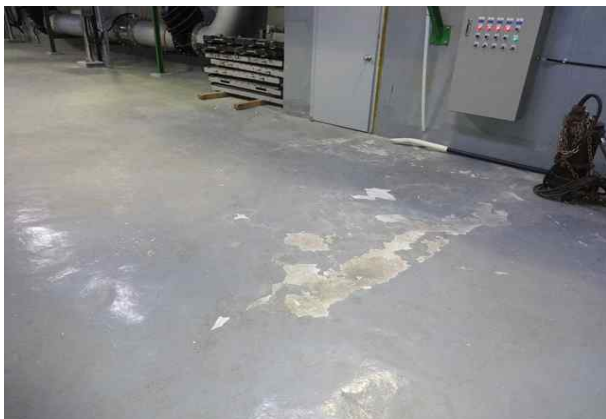
외부 바닥  
도장들뜸 (A=5.0m×3.0m)

- 외관조사결과, 주요 손상으로 외부 바닥 도장 들뜸 및 오염, “E” 내부 벽체와 스트레이너 블록 연결부 박락, 여재 유출 등이 조사됨
- 기 발생된 손상들은 시공미흡, 공용중 열화로 인한 손상으로 유지관리 차원의 조치가 필요함
- 특히, 질산화/탈질조 “E” 내부 벽체와 스트레이너 블록 연결부는 정밀한 보수가 필요함

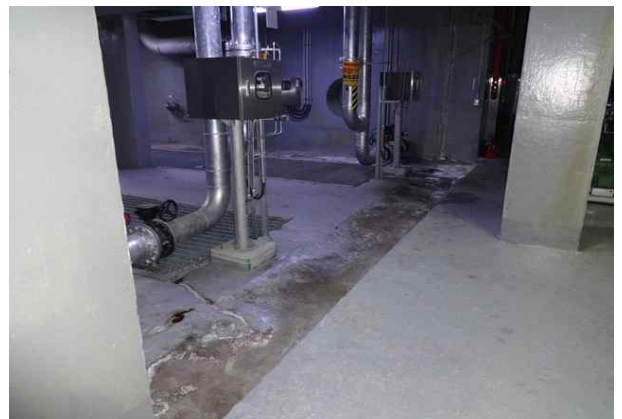
외부 바닥  
오염 (A=8.0m×1.0m)

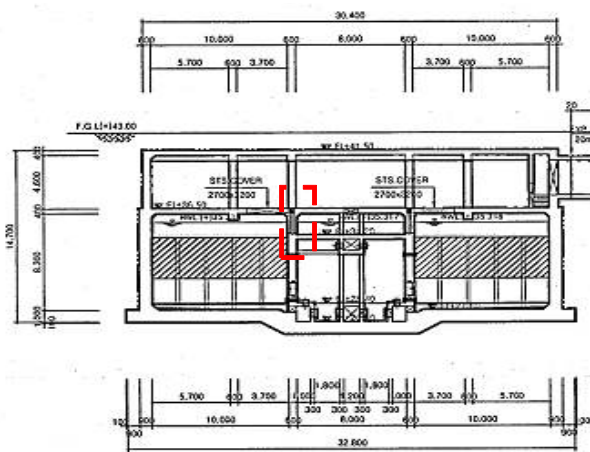
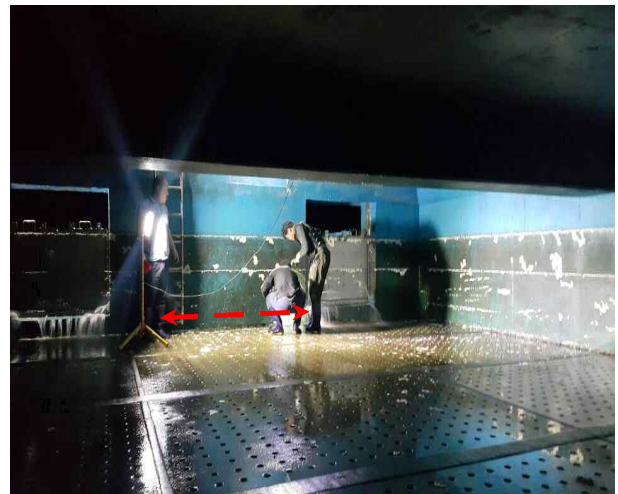
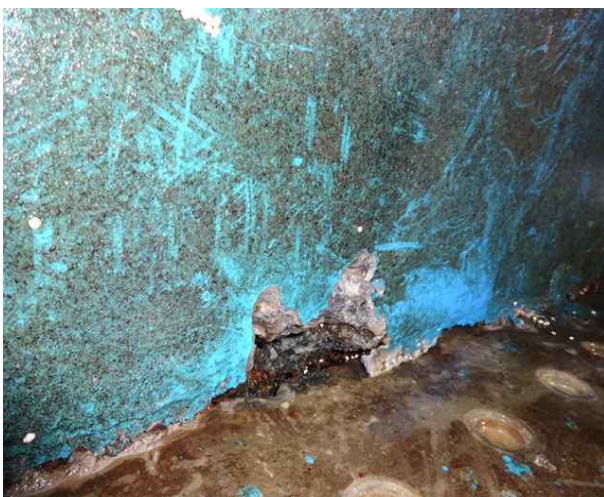
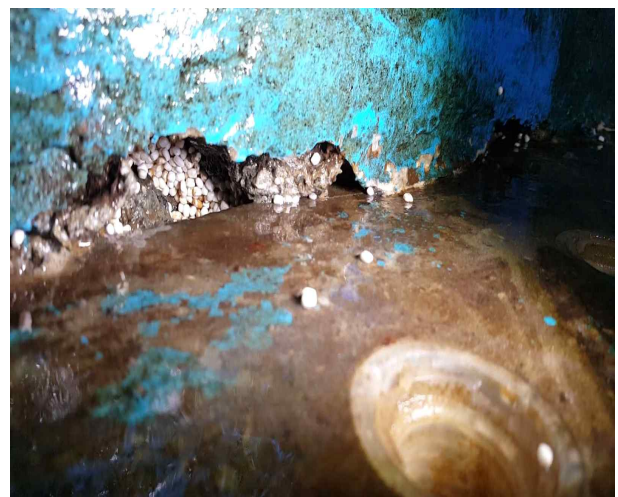
“E” 내부 벽체와 스트레이너 블록 연결부 박락 및 여재 유출 (A=3.0m×0.1m)

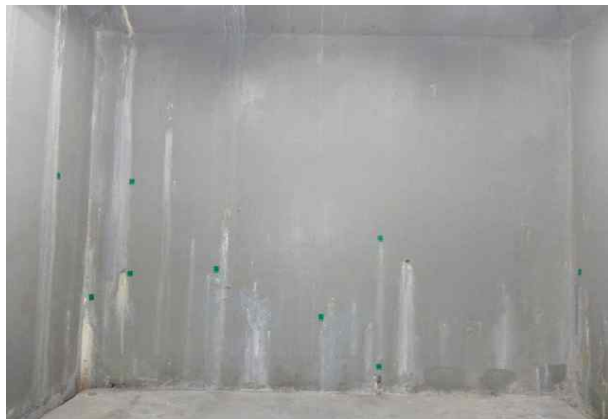
슬러지 펌프실 벽체  
백태 (A=5.0m×3.0m)

| 구 분 | | 단위 | 기존(2014년) 초기점검 | 금회(2017년) 정밀점검 | 비 고 |
|---|---|---|---|---|---|
| <p>■ 검토의견</p> <p>■ 외관조사결과, 주요 손상으로 벽체부 백태, 오염 등이 조사됨</p> <p>■ 기 발생한 손상들은 누수, 시공미흡 등으로 인한 손상으로 유지관리 차원의 조치가 필요함</p> <p>■ 특히, 벽체부 백태의 경우 도장 구간을 제거한 후 습식 균열보수와 연계한 보수가 필요함</p> | | | | | |

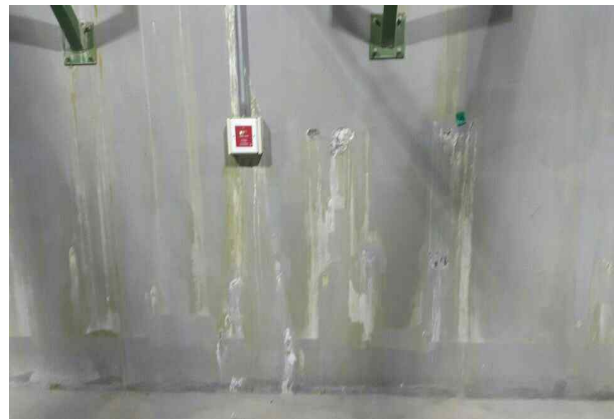
슬러지 펌프실 벽체  
백태 (A=5.0m×1.0m)

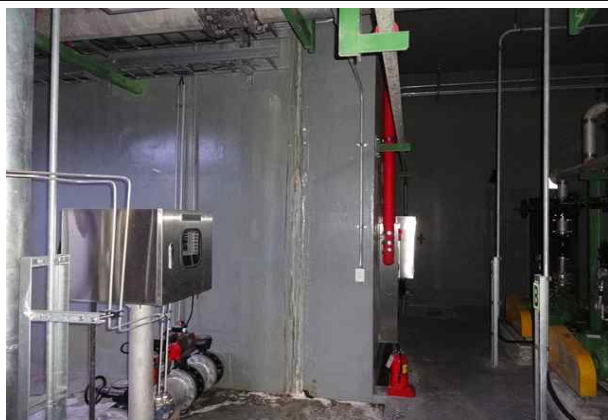
슬러지 펌프실 벽체  
백태 (A=0.1m×0.1m, 4EA)

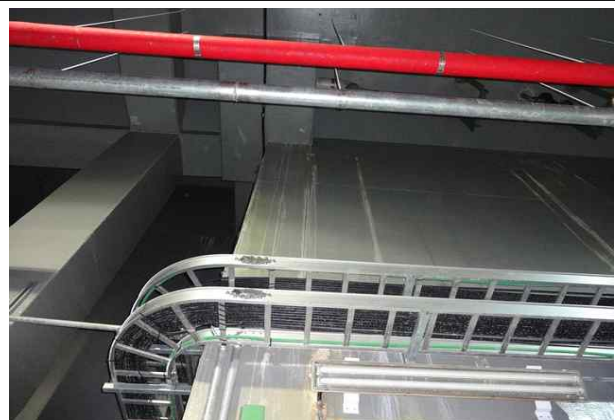
슬러지 펌프실 벽체  
백태 (A=0.1m×0.1m, 7EA)

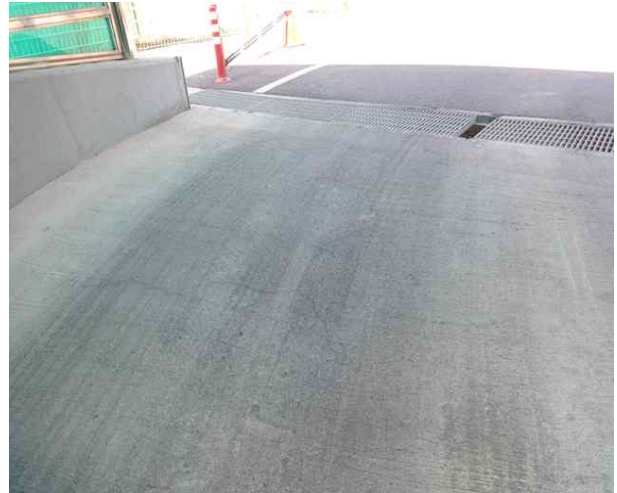
바닥부  
망상균열 (A=3.0m×2.0m)

| 구 분 | | 단위 | 기존(2014년) 초기점검 | 금회(2017년) 정밀점검 | 비 고 |
|---|---|---|---|---|---|
| <p>■ 검토의견</p> <p>■ 외관조사결과, 주요 손상으로 바닥부에 망상균열이 조사됨</p> <p>■ 기 발생한 손상은 건조수축으로 인한 비구조적인 손상으로 유지관리 차원의 조치가 필요함</p> | | | | | |

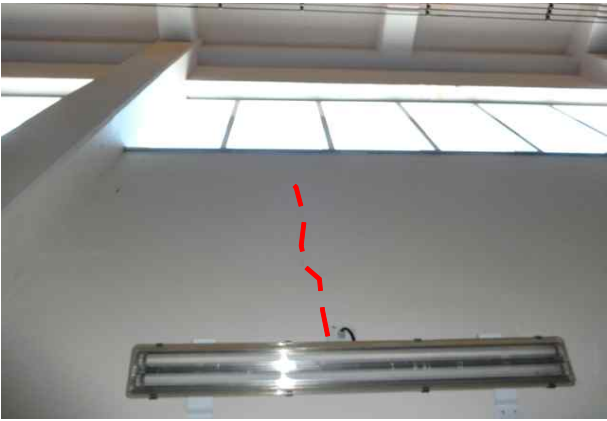
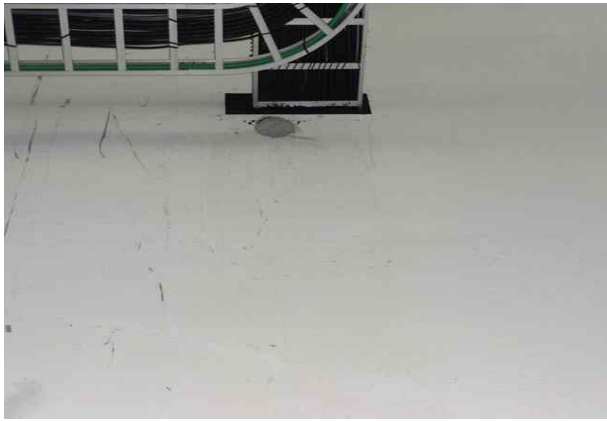
| <p>내부 탈취기실 벽체<br/>균열 (CW=0.2mm, L=7.0m, 3EA)</p> | <p>내부 탈취기실 벽체<br/>균열 (CW=0.2mm, L=2.0m)</p> |

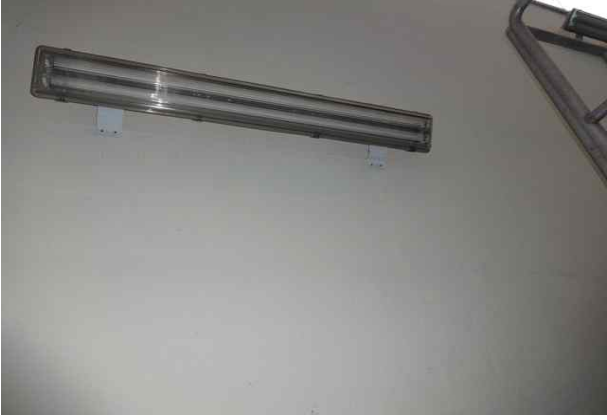
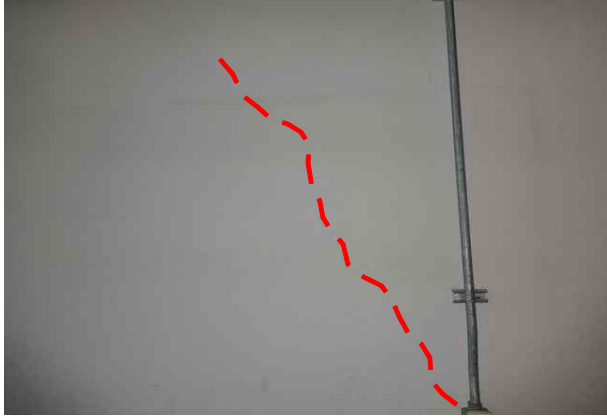
| <p>내부 탈취기실 벽체<br/>균열 (CW=0.2mm, L=5.0m)</p> | <p>내부 약품 및 탈취기실 벽체<br/>균열 (CW=0.2mm, L=2.0m)</p> |

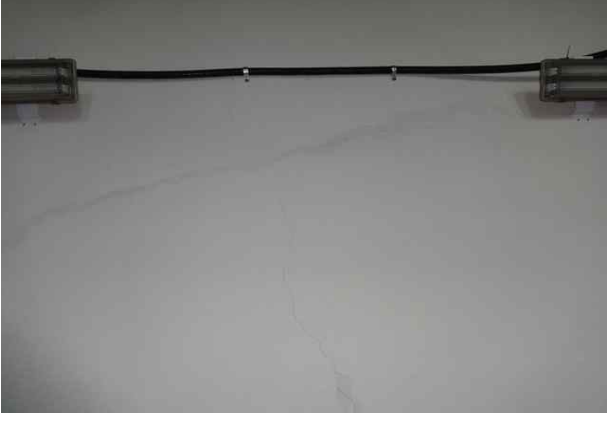
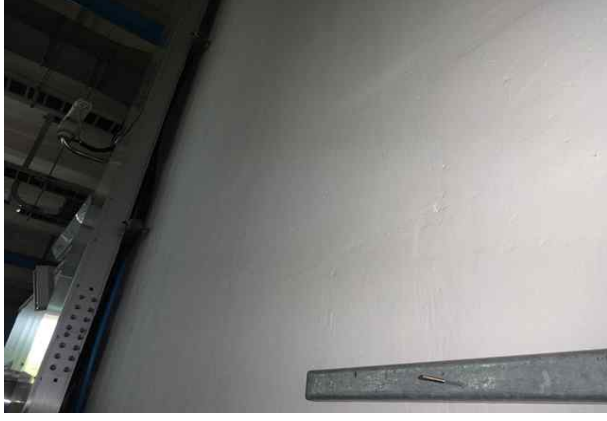
| <p>내부 약품 및 탈취기실 벽체<br/>균열 (CW=0.2mm, L=20.0m)</p> | <p>내부 약품 및 탈취기실 벽체<br/>균열 (CW=0.2mm, L=3.0m)</p> |

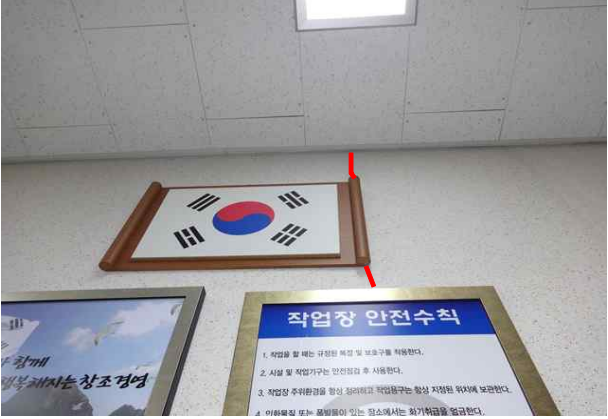
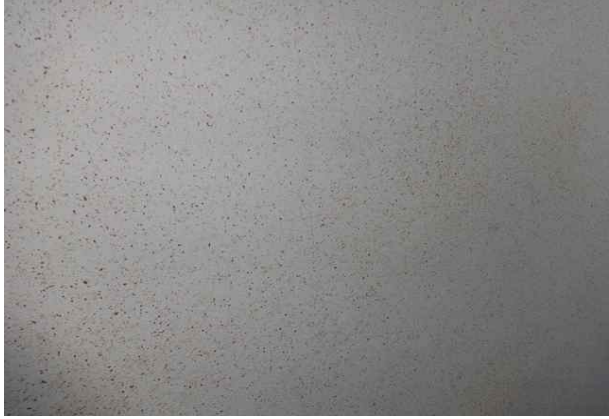
| <p>내부 운영실 벽체<br/>균열 (CW=0.2mm, L=3.0m)</p> | <p>내부 2층 계단부<br/>균열 (CW=0.2mm, L=2.0m)</p> |

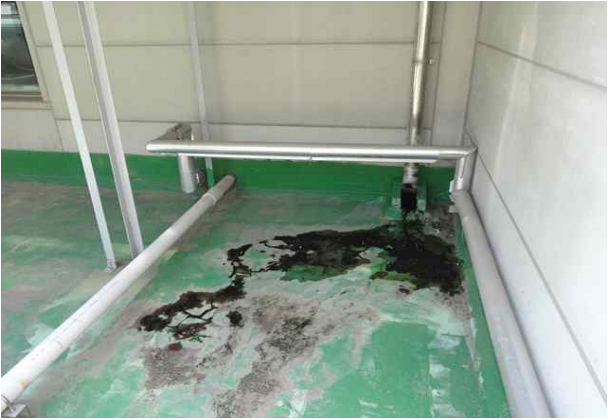
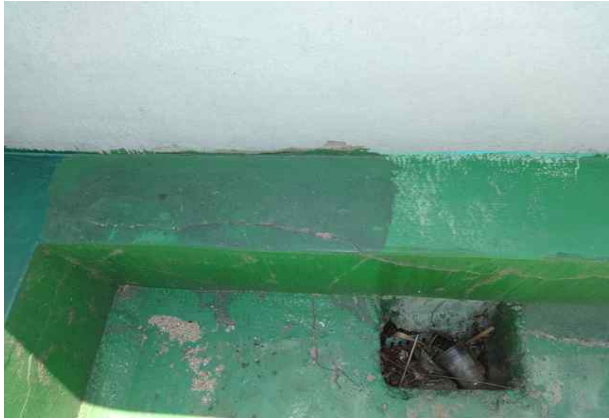
| <p>옥상층 바닥<br/>체수 및 도장들뜸 (A=2.0m×2.0m)</p> | <p>옥상층 벽체<br/>마감재 들뜸 (A=0.2m×1.0m)</p> |

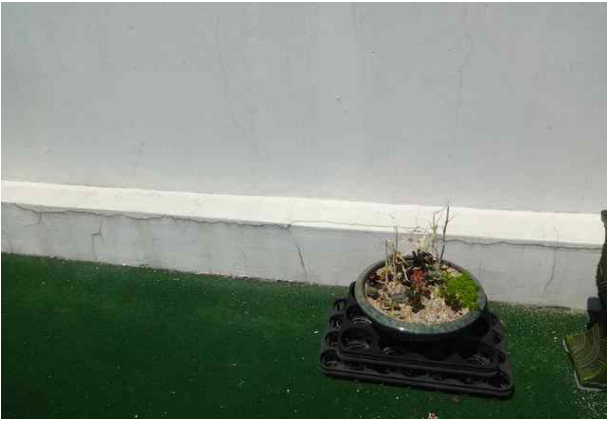
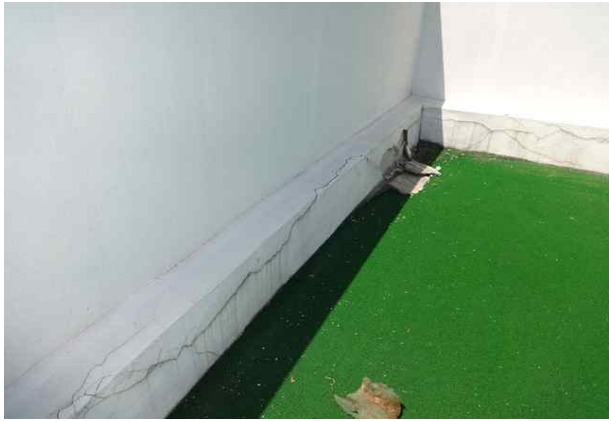
| <p>옥상층 벽체<br/>마감재 들뜸 (A=0.5m×10.0m)</p> | <p>옥상층 벽체<br/>마감재 들뜸 (A=0.5m×28.0m)</p> |

| 구 분 | | 단위 | 기존(2014년) 초기점검 | 금회(2017년) 정밀점검 | 비 고 |
|---|---|---|---|---|---|
| <p>▣ 검토의견</p> <p>■ 외관조사결과, 주요 손상으로 벽체 균열, 옥상층 마감재 들뜸, 체수 및 도장 들뜸 등이 조사됨</p> <p>■ 기 발생된 손상들은 건조수축 및 공용중 열화로 인한 비구조적인 손상 유지관리 차원의 보수가 필요함</p> | | | | | |

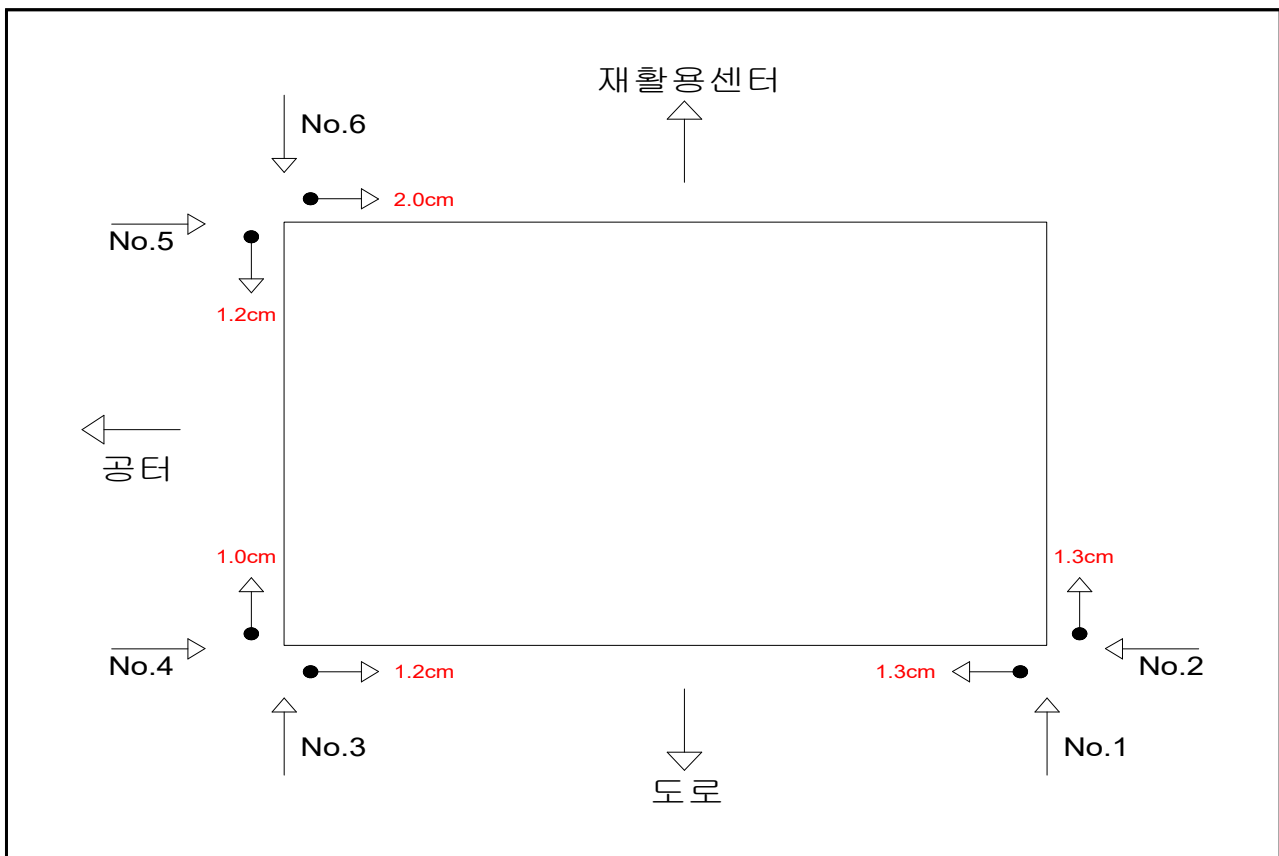
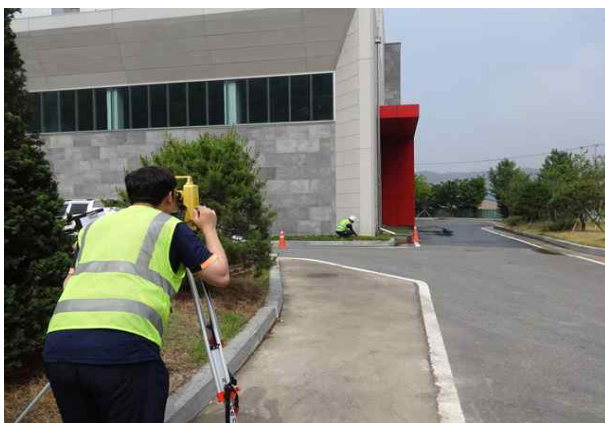
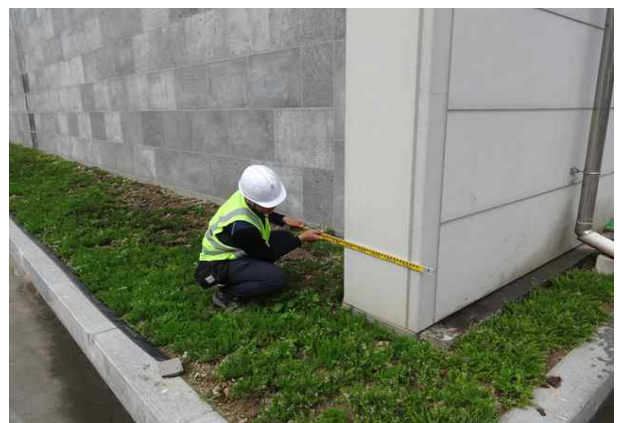
#### 1) 관리동 수평 변위 측량 위치도

관리동 상단부 변위량은 1.0cm ~ 2.0cm, 기울기 1/750 ~ 1/1,250 정도로 측정되었다. 상단부에 발생된 변위량, 방향성 및 기존 자료 비교 등을 검토한 결과, 주변 지반침하가 구조물에 미치는 영향은 미미한 것으로 판단되나, 현재 주변 지반침하가 진행중이므로 주기적으로 변위의 진행성 유무 확인이 필요하다.

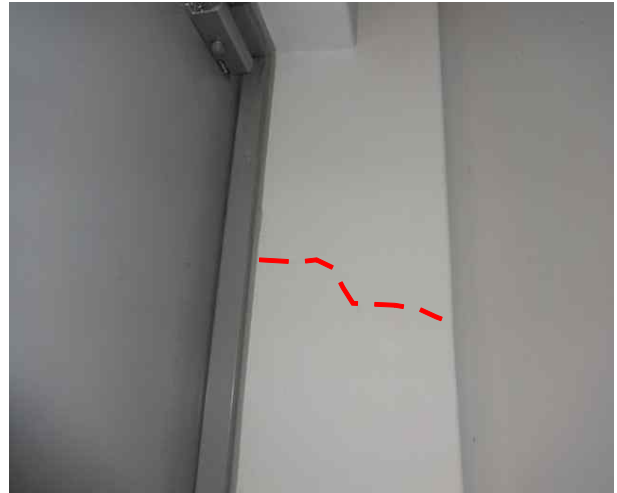
내부 기둥  
마감 균열 (CW=0.2mm, L=1.0m, 2EA)

| 구 분 | | 단위 | 기존(2014년) 초기점검 | 금회(2017년) 정밀점검 | 비 고 |
|---|---|---|---|---|---|
| <p>■ 검토의견</p> <p>■ 외관조사결과, 주요 손상으로 벽체부 균열이 조사됨</p> <p>■ 기 발생된 손상은 건조수축으로 인한 비구조적인 손상으로 유지관리차원의 조치가 필요함</p> | | | | | |

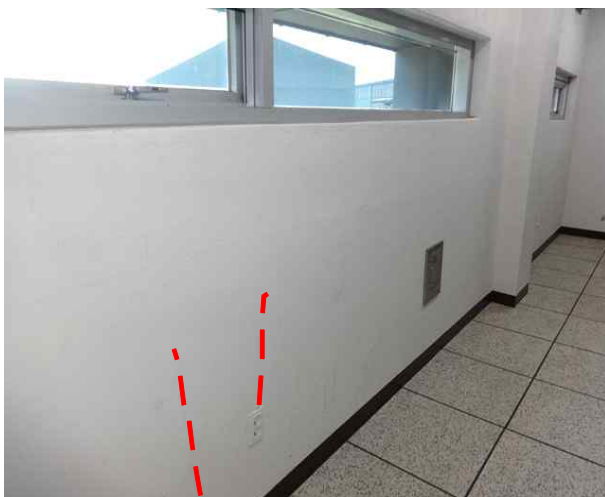
내부 벽체  
마감 균열 (CW=0.2mm, L=0.5m, 2EA)

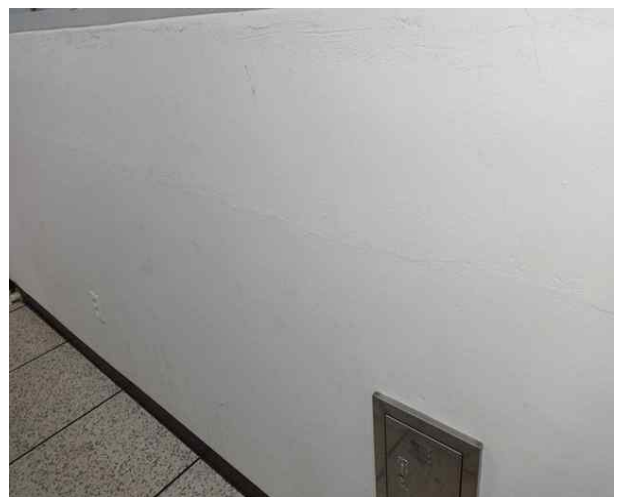
내부 벽체  
마감 균열 (CW=0.2mm, L=0.5m, 3EA)
