## 제3장 현장조사 및 시험

## 3.2.1 시설물별 외관조사 결과

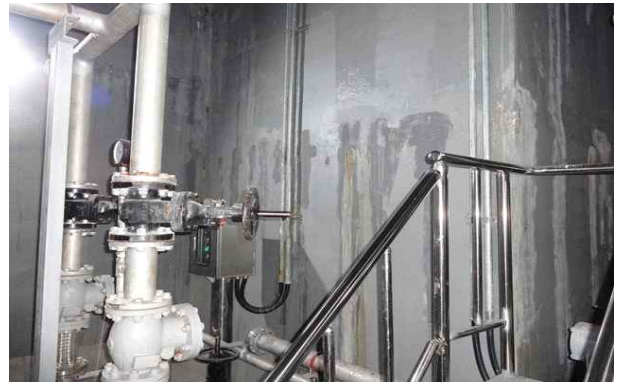
외부 벽체  
백태 재손상 (A=0.2m×0.5m, 2EA)

- 외관조사결과, 주요 손상으로 벽체부 백태가 조사됨
- 기 발생된 손상은 건조수축, 시공미흡 등으로 인한 손상으로 유지관리 차원의 조치가 필요함
- 특히, 벽체부 백태의 경우 도장 구간을 제거한 후 습식 균열보수와 연계한 보수가 필요함

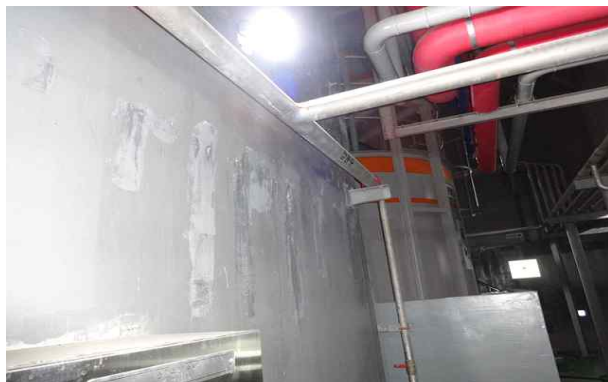
외부 벽체  
백태 (A=0.4m×0.3m)

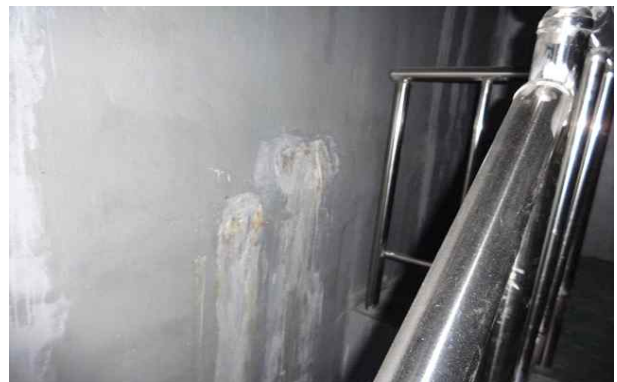
외부 벽체  
백태 (A=0.4m×0.3m)

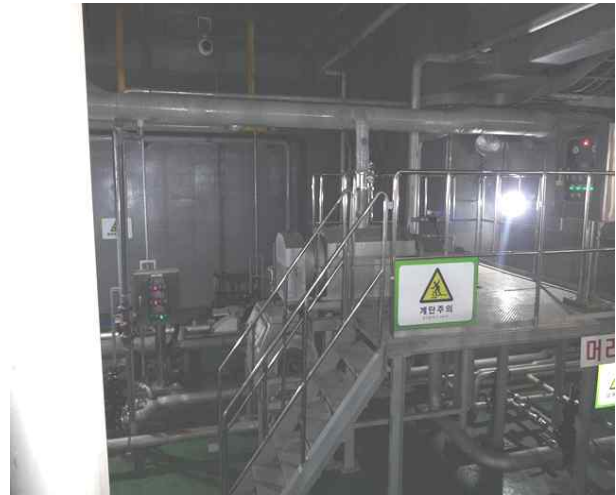
내부 상태 양호

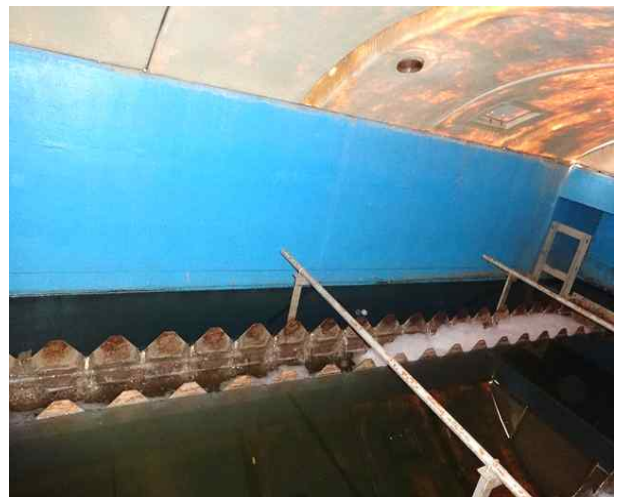
2지 내부 벽체 상태 양호

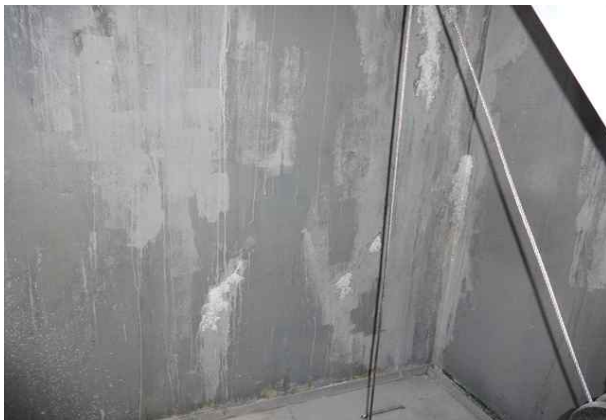
외부 벽체

백태 (A=0.2m×0.2m, 3EA)

- 외관조사결과, 주요 손상으로 벽체부 백태가 조사됨
- 기 발생된 손상은 건조수축, 시공미흡 등으로 인한 손상으로 유지관리 차원의 조치가 필요함
- 특히, 벽체부 백태의 경우 도장 구간을 제거한 후 습식 균열보수와 연계한 보수가 필요함

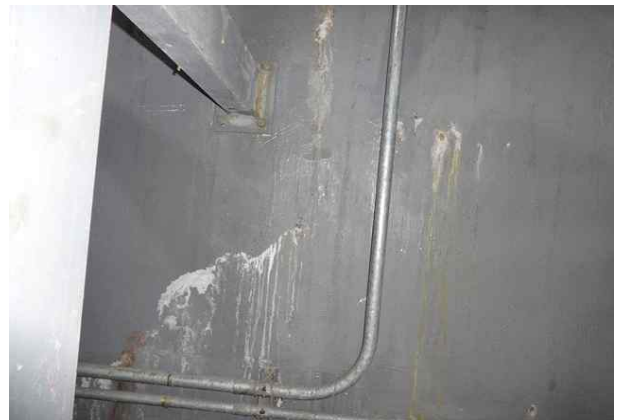
외부 벽체

백태 (A=0.2m×1.0m)

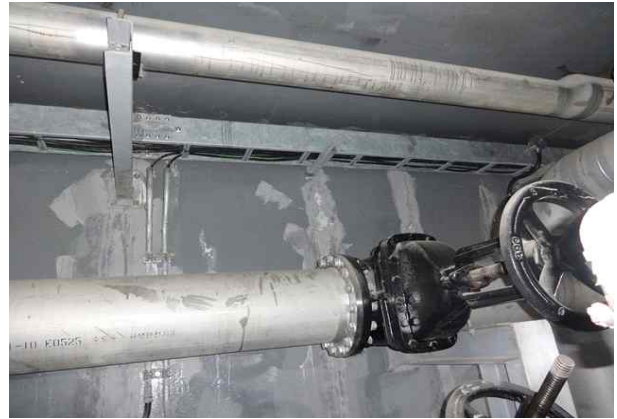
외부 벽체  
백태 (A=0.2m×0.3m)

- 외관조사결과, 주요 손상으로 벽체부 백태가 조사됨
- 기 발생된 손상은 건조수축, 시공미흡 등으로 인한 손상으로 유지관리 차원의 조치가 필요함
- 특히, 벽체부 백태의 경우 도장 구간을 제거한 후 습식 균열보수와 연계한 보수가 필요함

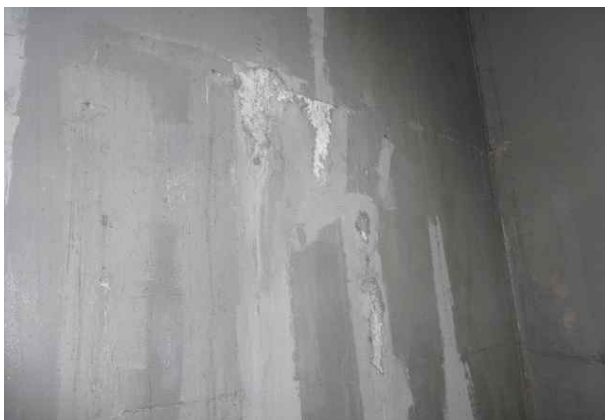
외부 벽체  
백태 (A=0.2m×0.5m)

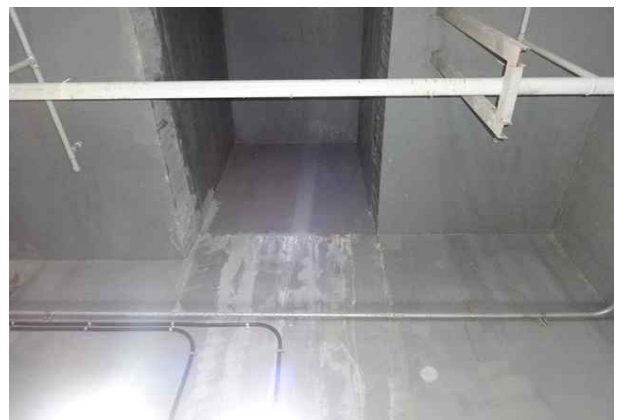
외부 벽체  
백태 (A=0.2m×0.5m)

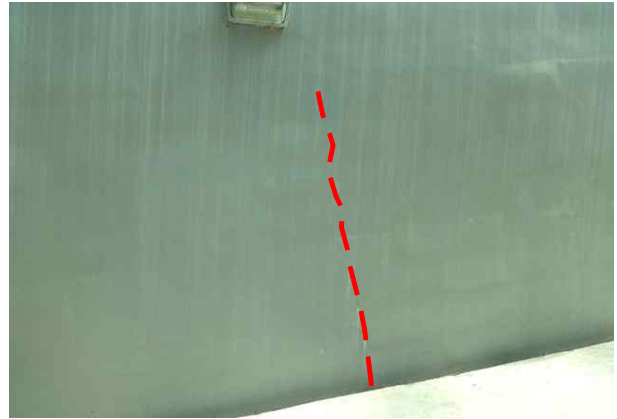
내부 벽체, 마감 균열 (CW=0.2mm, L=2.0m)

- 외관조사결과, 주요 손상으로 벽체부 및 바닥부 균열이 조사됨
- 기 발생된 손상은 건조수축으로 인한 손상으로 유지관리 차원의 조치가 필요함

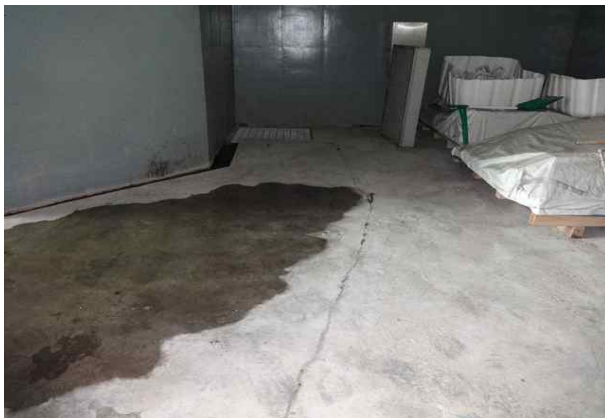
내부 바닥  
마감 균열 (CW=1.0mm, L=0.8m)

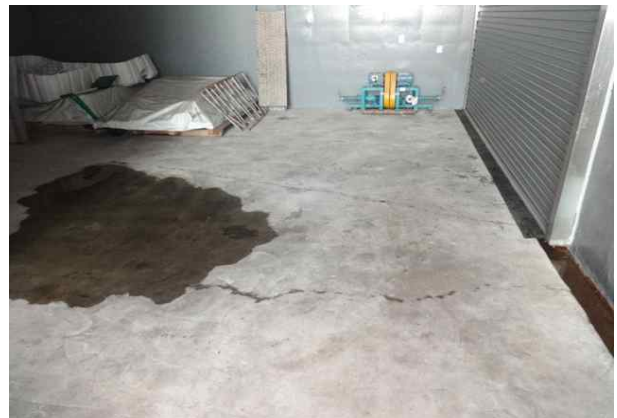
내부 바닥  
마감 균열 (CW=0.2mm, L=5.0m)

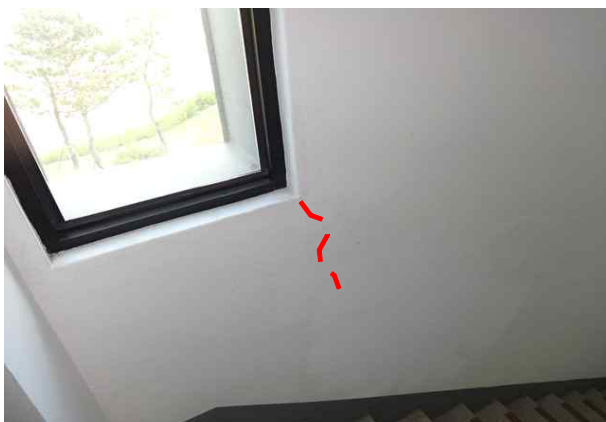
1층 계단부 벽체

마감 균열 (CW=0.1mm, L=1.0m, 2EA)

- 외관조사결과, 주요 손상으로 벽체부 균열 및 망상균열, 바닥부 균열 및 박리 등이 조사됨
- 기 발생된 손상들은 건조수축 및 공용중 열화로 인한 비구조적인 손상 유지관리 차원의 보수가 필요하며, 옥상층 바닥부 콘크리트 박리부는 배수로 설치 등의 조치가 필요함

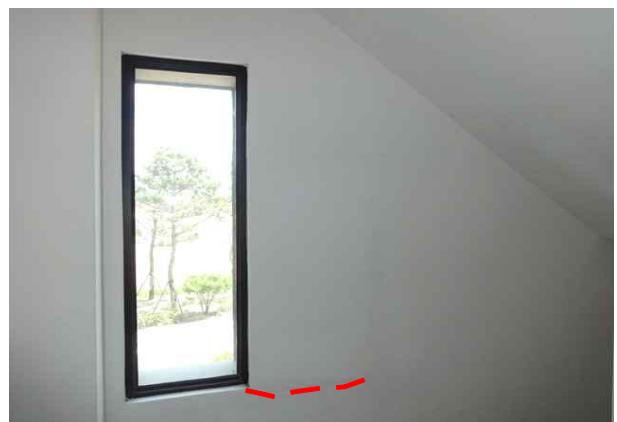
1층 계단부 벽체

마감 균열 (CW=0.2mm, L=3.0m)

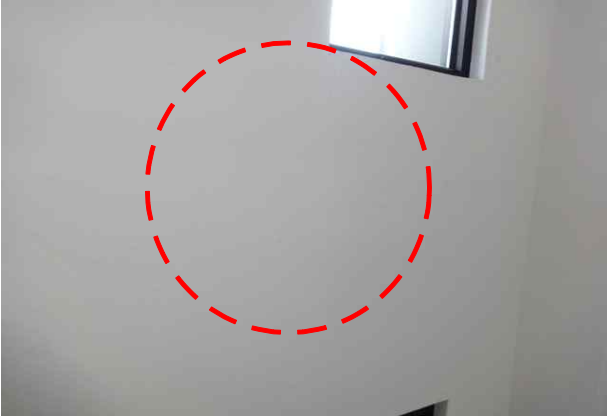
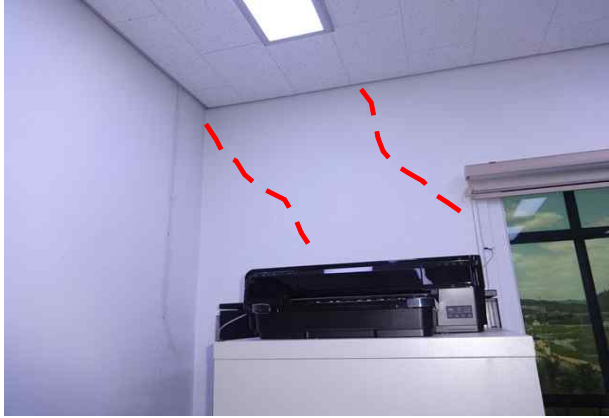
| 1층 계단부 벽체<br>마감 망상균열 (A=1.0m×2.0m) | 내부 사무실 벽체<br>마감 균열 (CW=0.3mm, L=1.5m, 7EA) |

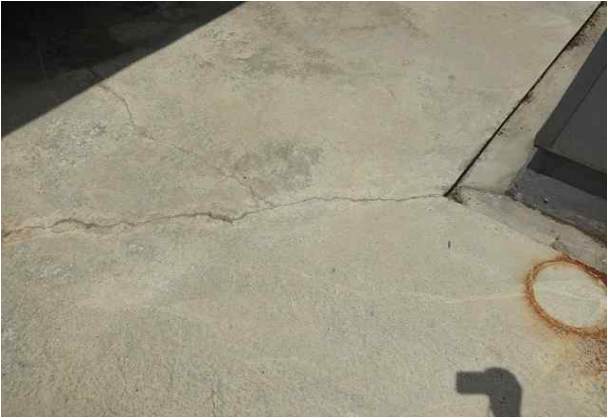
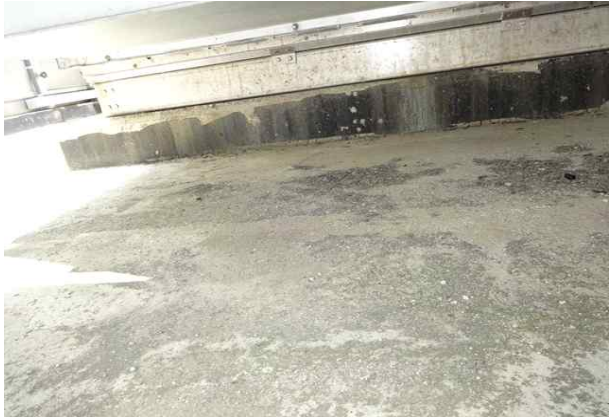
| 옥상층 바닥<br>마감 균열 (CW=0.3mm, L=5.0m) | 옥상층 바닥<br>체수 및 박리 (A=0.4m×8.0m) |

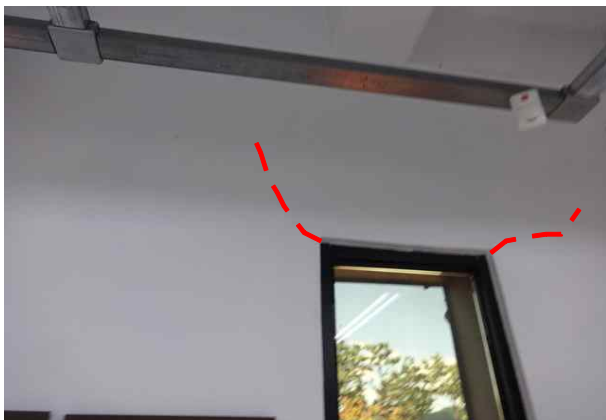
내부 벽체, 마감 균열 (CW=0.2mm, L=1.0m, 2EA)

- 외관조사결과, 주요 손상으로 벽체부 균열 및 망상균열, 바닥부 균열 및 박리 등이 조사됨
- 기 발생된 손상들은 건조수축 및 공용중 열화로 인한 비구조적인 손상 유지관리 차원의 보수가 필요함

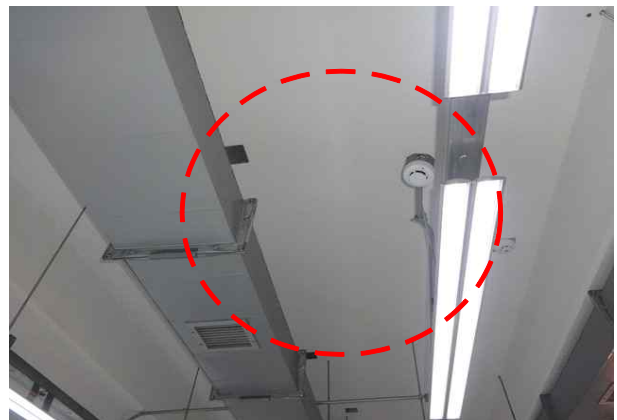
내부 천정, 마감 망상균열 (A=5.0m×1.0m)
