# 영동 공공하수처리시설

## 시설물명 : 유량조정조

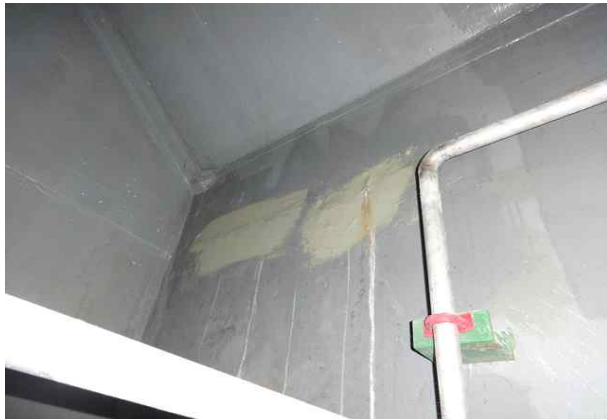
| 사진번호 | 03 | 위치 | 벽체 |

| 내 용 | 누수흔적 (A=2.0m×3.0m) | | |

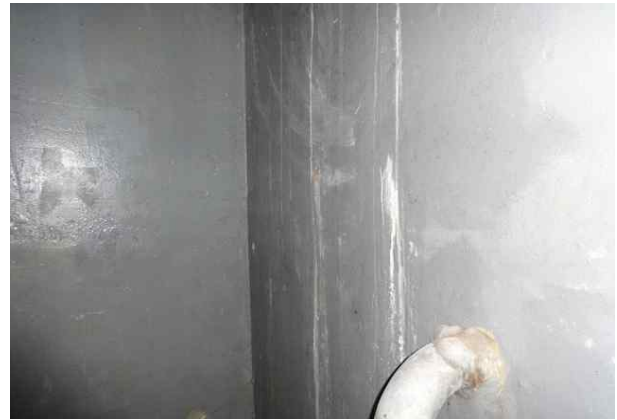
| 사진번호 | 04 | 위치 | 벽체 |

| 내 용 | 누수흔적 (A=2.0m×3.0m) | | |

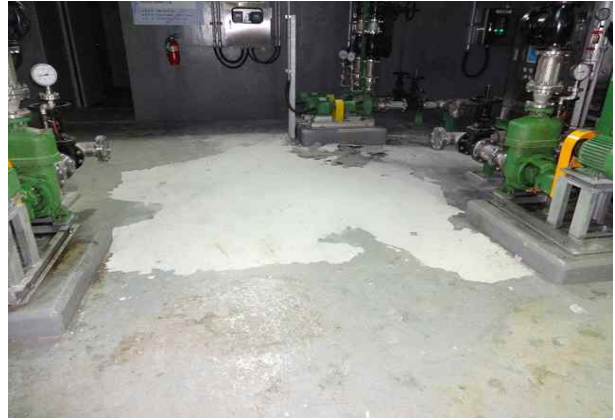
| 사진번호 | 02 | 위치 | 처리시설 |

| 내 용 | 바닥부 도장 손상 (A=20.0m×5.0m) | | |

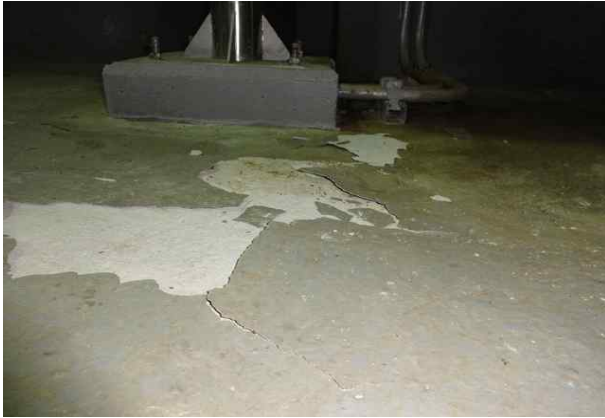
| 사진번호 | 03 | 위치 | 처리시설 |

| 내 용 | 바닥부 도장 손상 (A=20.0m×5.0m) | | |

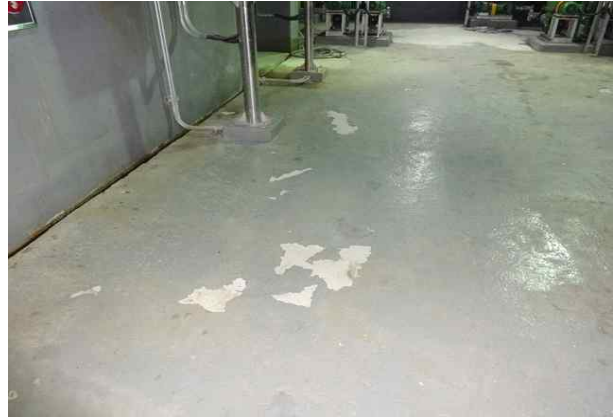
| 사진번호 | 04 | 위치 | 처리시설 |

| 내 용 | 바닥부 도장 손상 (A=20.0m×5.0m) | | |

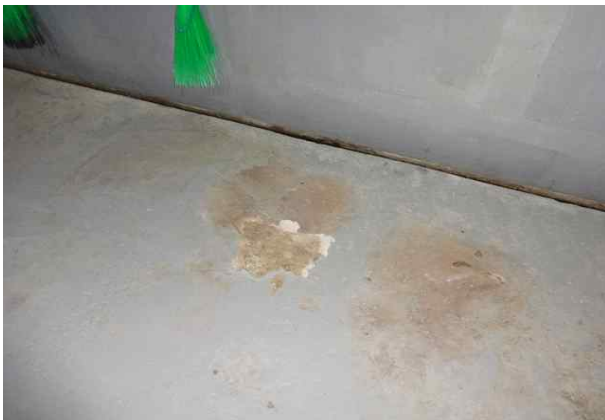
| 사진번호 | 05 | 위치 | 처리시설 |

| 내 용 | 바닥부 도장 손상 (A=20.0m×5.0m) | | |

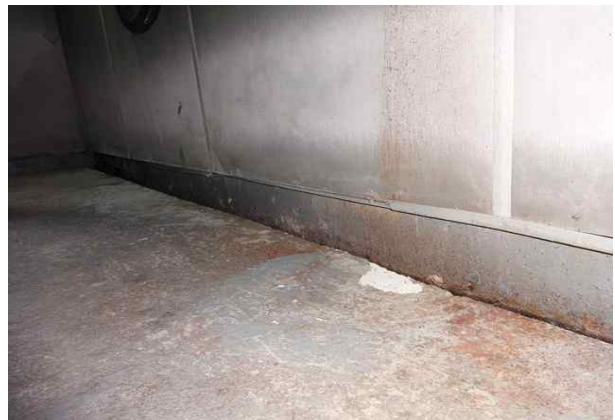
| 사진번호 | 06 | 위치 | 송풍기실 |

| 내 용 | 바닥부 방음판넬 손상 (1EA) | | |

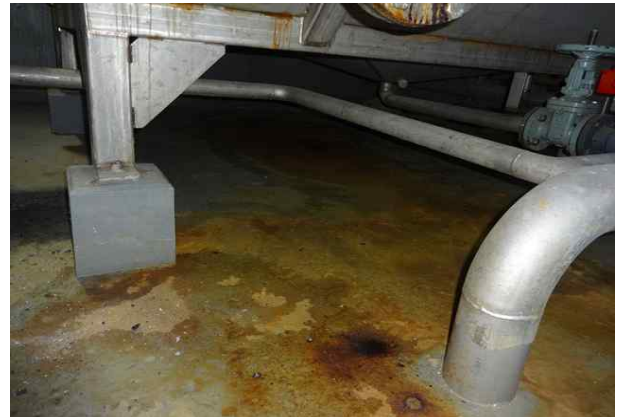
| 사진번호 | 04 | 위치 | 여과설비 |

| 내 용 | 바닥부 도장손상 (A= 10.0m×10.0m) | | |

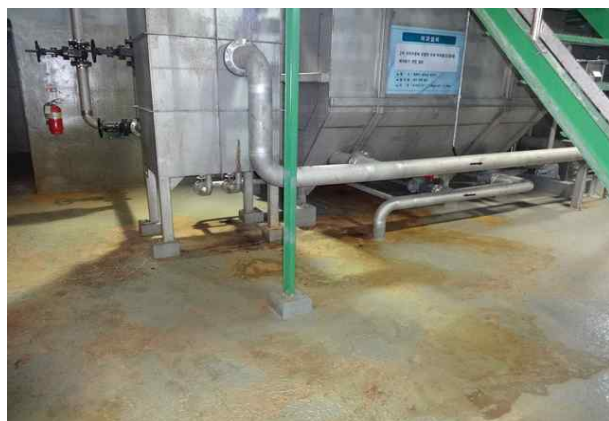
| 사진번호 | 05 | 위치 | 여과설비 |

| 내 용 | 바닥부 도장손상 (A= 10.0m×10.0m) | | |

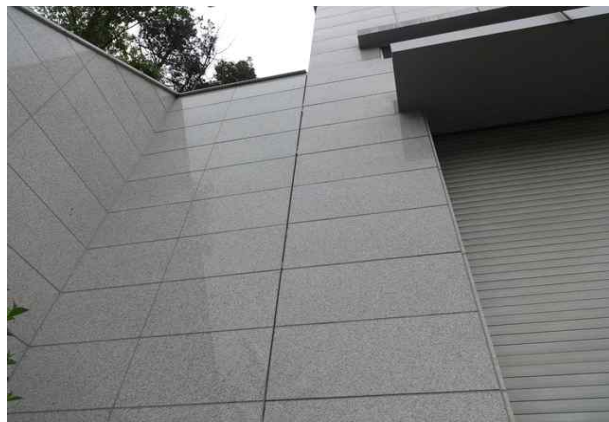
| 사진번호 | 03 | 위치 | 외부 정면 |

| 내 용 | 실링재 탈락 (L=6.0m) | | |

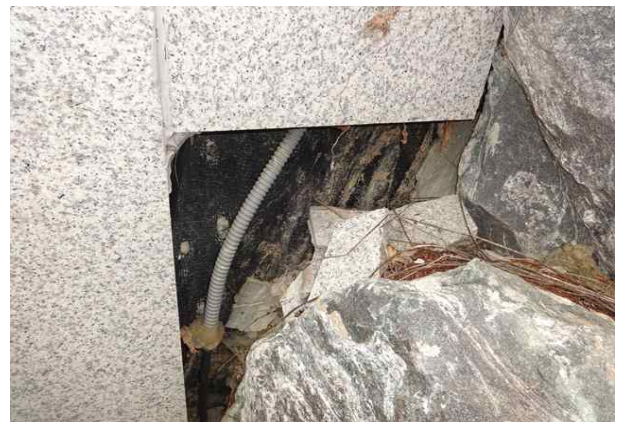
| 사진번호 | 04 | 위치 | 외부 배면 |

| 내 용 | 벽체 마감불량 (A=0.5m×1.0m) | | |

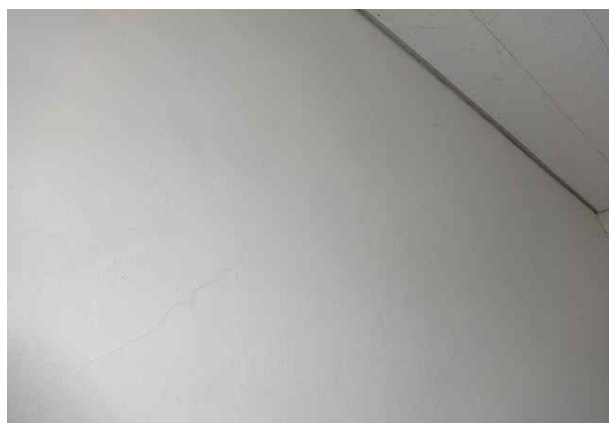
| 사진번호 | 05 | 위치 | 계단부 |

| 내 용 | 벽체 균열 (CW=0.2mm, L=10.0m) | | |

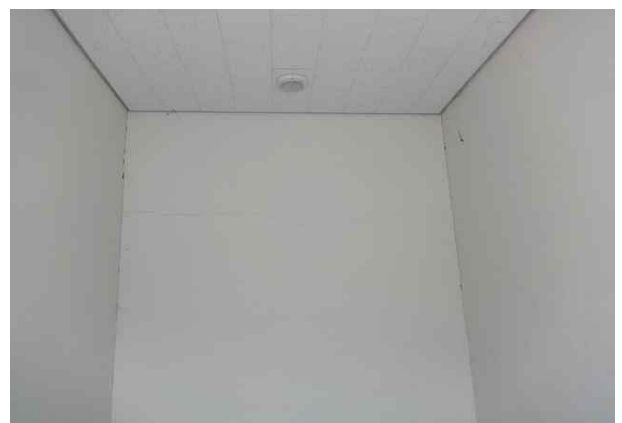
| 사진번호 | 06 | 위치 | 계단부 |

| 내 용 | 벽체 균열 (CW=0.3mm, L=5.0m) | | |

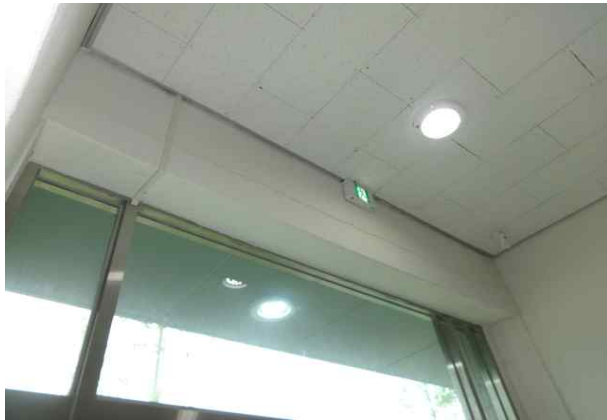
| 사진번호 | 07 | 위치 | 1층 출입구 |

| 내 용 | 균열 (CW=0.3mm, L=2.0m) | | |

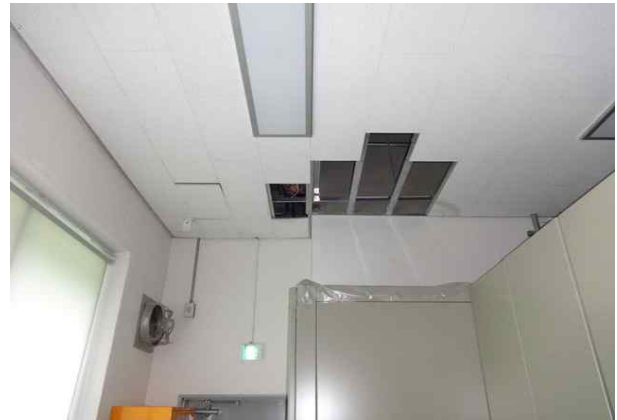
| 사진번호 | 08 | 위치 | 전기실 |

| 내 용 | 천장부 텍스 손상 (10EA) | | |

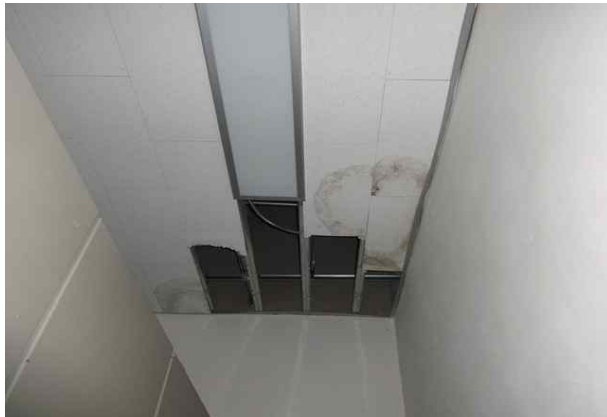
| 사진번호 | 09 | 위치 | 전기실 |

| 내 용 | 천장부 텍스 손상 (8EA) | | |

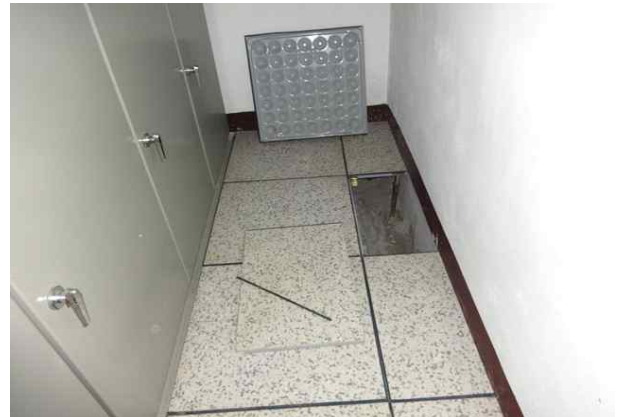
| 사진번호 | 10 | 위치 | 전기실 |

| 내 용 | 바닥부 마감재 탈락 (1EA) | | |

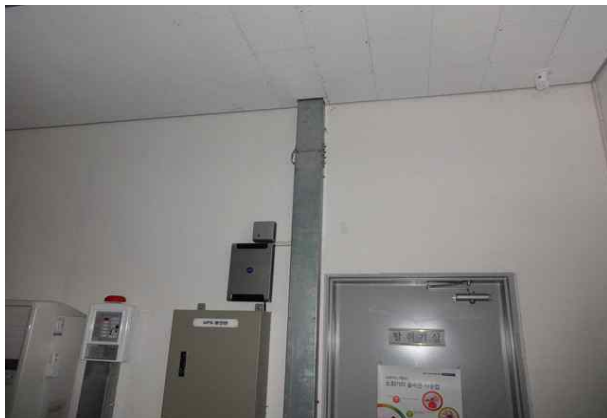
| 사진번호 | 11 | 위치 | 전기실 |

| 내 용 | 벽체 사방향 균열 (CW=0.2mm, L=1.0m) | | |

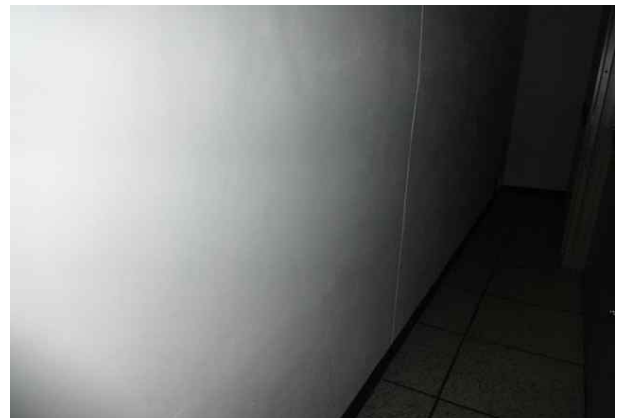
| 사진번호 | 12 | 위치 | 전기실 |

| 내 용 | 벽체 균열 (CW=0.5mm, L=2.0m) | | |

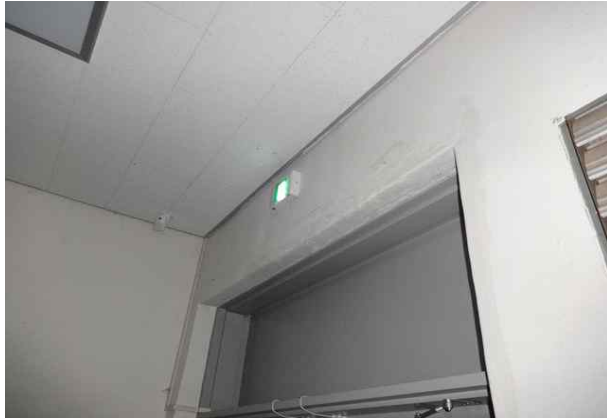
| 사진번호 | 13 | 위치 | 전기실 |

| 내 용 | 벽체 균열 (CW=0.2mm, L=0.5m, 6EA) | | |

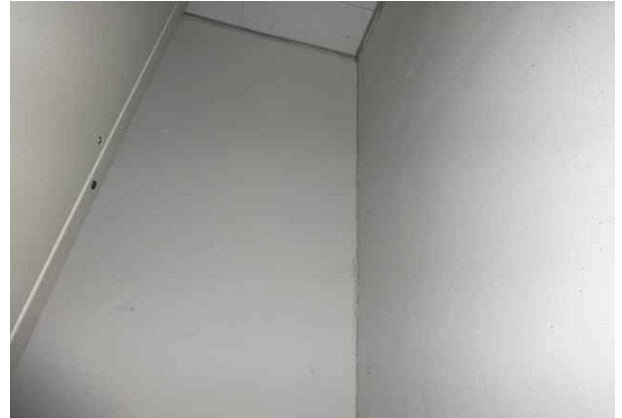
| 사진번호 | 14 | 위치 | 전기실 |

| 내 용 | 벽체 균열 (CW=1.0mm, L=4.0m) | | |

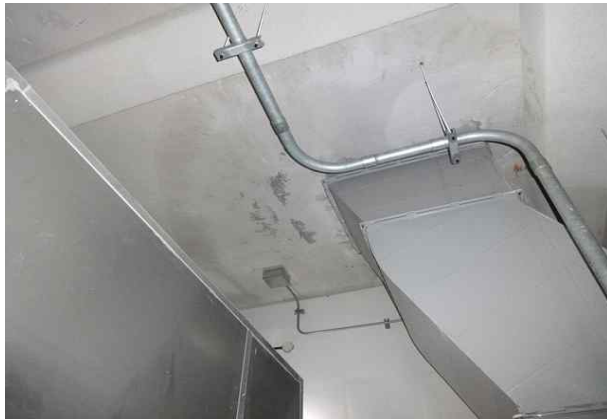
| 사진번호 | 15 | 위치 | 탈취기실 |

| 내 용 | 천장 도장박리 (A=2.0m×2.0m) | | |
