도로시설물 홍전교 등 7개소  
정밀점검 및 정밀안전진단용역

# 종합보고서

2017  
·  
08

토목과  
서대문구청

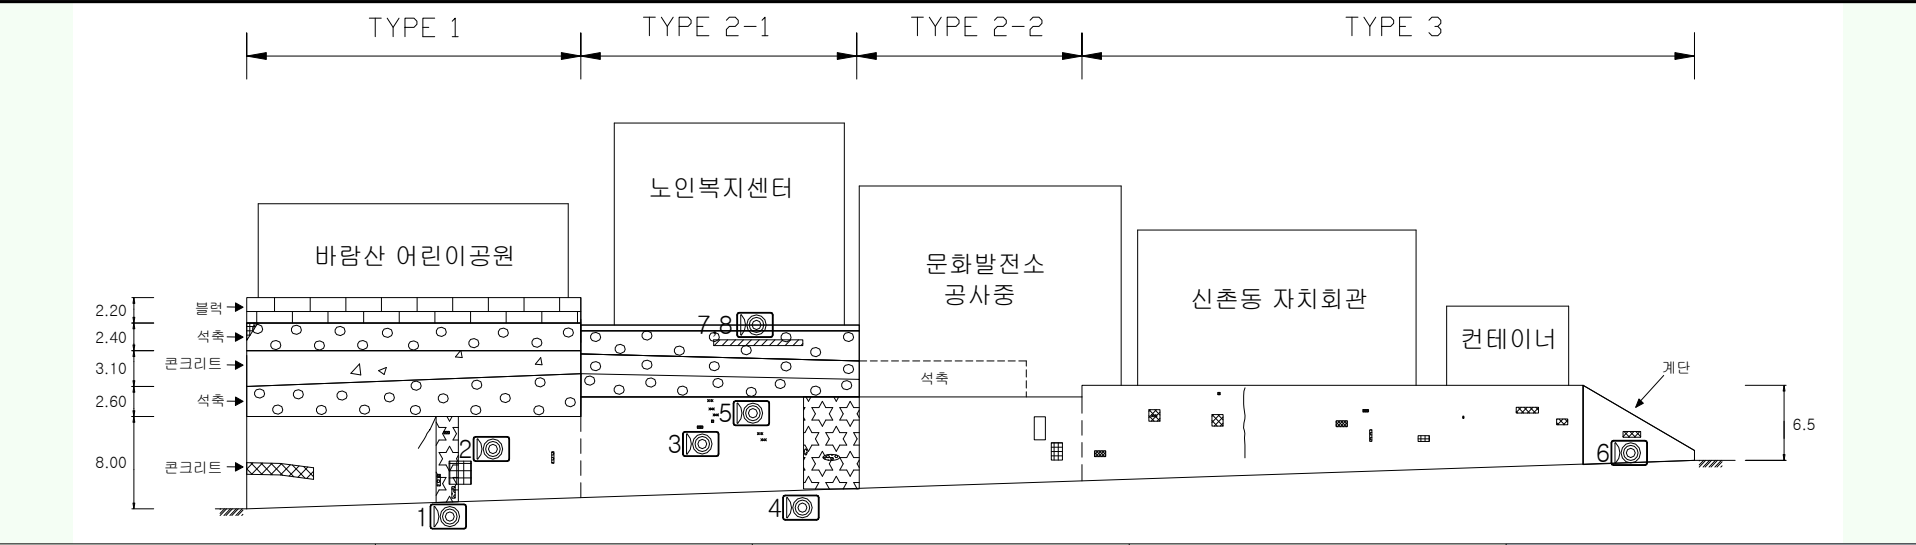
| | | | | <p>■ 손상 원인</p> <ul style="list-style-type: none"> <li>○ 시공 미흡</li> <li>○ 노후화</li> </ul> <p>■ 보수 · 보강방안</p> <ul style="list-style-type: none"> <li>○ 표면처리</li> <li>○ 단면보수, 방청</li> <li>○ 석축 구간 <ul style="list-style-type: none"> <li>▶ 쏘일네일링</li> <li>▶ 전면벽타설</li> <li>▶ 배수공 등</li> </ul> </li> </ul> |
| <p>사진1-콘크리트 표면 열화</p> <p>사진5-철근노출, 재료분리</p> | <p>사진2-마감재(콘크리트)박락</p> <p>사진6-재료분리</p> | <p>사진3-마감재(콘크리트)박락</p> <p>사진7-석축 배부름</p> | <p>사진4-콘크리트 백태 다수</p> <p>사진8-석축 변위계</p> | |

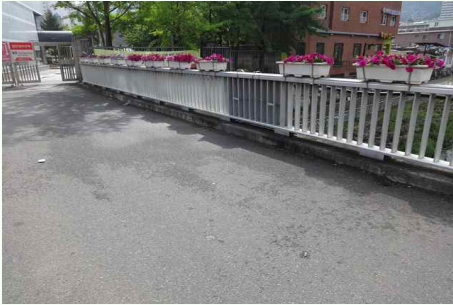
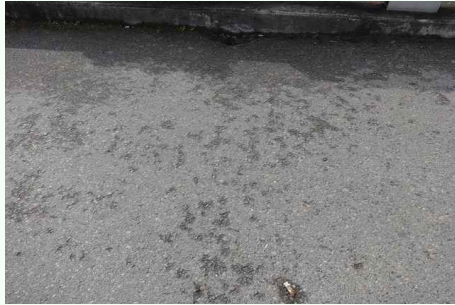
| 구 분 | 주 요 손 상 현 황 | 손 상 원 인 | 보수 · 보강방안 |
|---|---|---|---|
| 교면포장 | <ul style="list-style-type: none"> <li>○ 아스콘 라벨링 (사진1, 2)</li> <li>○ 아스콘 망상균열 (사진3, 4)</li> <li>○ 아스콘 패임 (사진5)</li> </ul> | <ul style="list-style-type: none"> <li>○ 반복적인 차량 통행</li> <li>○ 중차량 통행</li> <li>○ 외부 충격</li> </ul> | <ul style="list-style-type: none"> <li>○ 아스콘 팻칭</li> <li>○ 아스콘 실링</li> <li>○ 진전시 전구간 재포장</li> </ul> |
| <div> <p>사진1 -S1 아스콘 라벨링</p> <p>사진2 -S1 아스콘 라벨링</p> <p>사진3 - S1 아스콘 망상균열</p> <p>사진4 - S1 아스콘 망상균열</p> </div> | | | |

| 구 분 | 손상 내용 | 보수 · 보강 방안 | 손상<br>물량 | 보수<br>물량 | 단위 | 단가<br>(천원) | 공사비<br>(천원) | 우선<br>순위 |
|---|---|---|---|---|---|---|---|---|
| | 아스콘 망상균열 | 부분 재포장 | 5.0 | 6.0 | m <sup>2</sup> | 141 | 846 | ② |

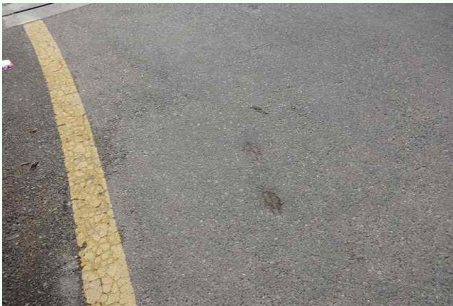
| 구 분 | 주 요 손 상 현 황 | 손 상 원 인 | 보수 · 보강방안 |
|---|---|---|---|
| <div> <p>사진5 -S2 아스콘 패임</p> <p>사진6 -S1 난간 변형</p> <p>사진7 -S1 연석 균열</p> <p>사진8 -S1 연석 망상균열</p> </div> | | | |

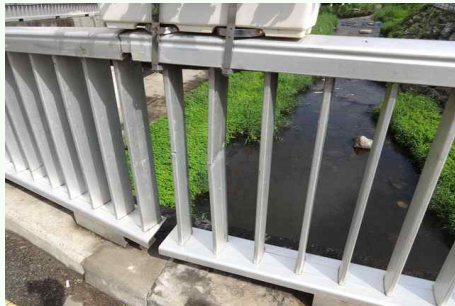
| 구 분 | 주 요 손 상 현 황 | 손 상 원 인 | 보수 · 보강방안 |
|---|---|---|---|
| 방호벽 | <ul style="list-style-type: none"> <li>○ 난간 변형 (사진6)</li> <li>○ 연석 균열 (사진7)</li> <li>○ 연석 망상균열 (사진8)</li> </ul> | <ul style="list-style-type: none"> <li>○ 외부 충격</li> <li>○ 건조수축</li> </ul> | <ul style="list-style-type: none"> <li>○ 정비(교체)</li> <li>○ 표면처리</li> </ul> |

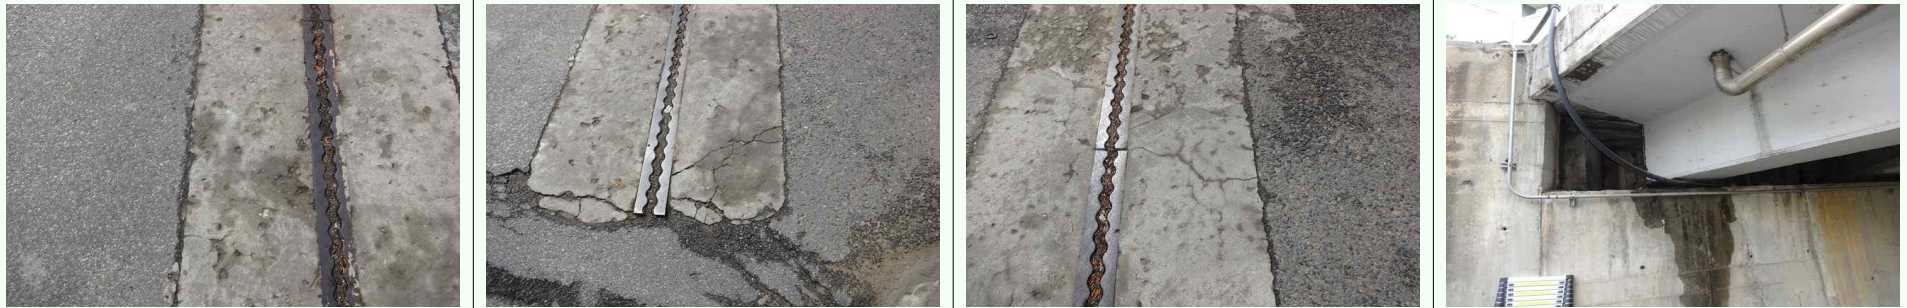
| 구 분 | 주 요 손 상 현 황 | 손 상 원 인 | 보수 · 보강방안 |
|---|---|---|---|
| 신축이음 | <ul style="list-style-type: none"> <li>○ 후타재 열화 (사진1)</li> <li>○ 후타재 파손 (사진2)</li> <li>○ 후타재 균열 (사진3)</li> <li>○ 하부 누수 (사진4)</li> <li>○ 본체 토사퇴적</li> </ul> | <ul style="list-style-type: none"> <li>○ 장기공용으로 인한 열화</li> <li>○ 반복적인 차량 통행</li> <li>○ 건조수축</li> <li>○ 우수유입</li> </ul> | <ul style="list-style-type: none"> <li>○ 주기적 청소</li> <li>○ 표면처리</li> <li>○ 단면보수</li> </ul> |
| <p>사진1-A1 후타재 열화      사진2-A1 후타재 파손      사진3-A1 후타재 균열      사진4-A1 하부 누수</p> | | | |

| 구 분 | | 손상 내용 | 보수 · 보강 방안 | 손상<br>물량 | 보수<br>물량 | 단위 | 단가<br>(천원) | 공사비<br>(천원) | 우선<br>순위 |
|---|---|---|---|---|---|---|---|---|---|
| 신<br>축<br>이<br>음 | 후타재 | 균열(0.3mm미만) | 표면처리공법 | 3.8 | 0.95 | m <sup>2</sup> | 8 | 8 | ③ |

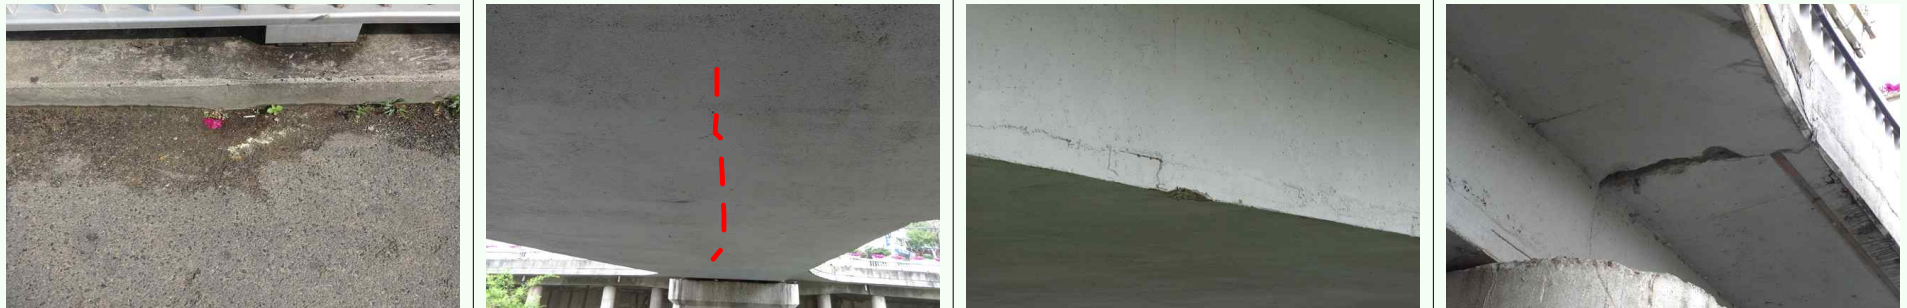
| 구 분 | 주 요 손 상 현 황 | 손 상 원 인 | 보수 · 보강방안 |
|---|---|---|---|
| 배수시설 | <ul style="list-style-type: none"> <li>○ 배수구 막힘 (사진5)</li> </ul> | <ul style="list-style-type: none"> <li>○ 차량 통행에 따른 이물질 퇴적</li> </ul> | <ul style="list-style-type: none"> <li>○ 주기적 청소</li> </ul> |
| 바닥판 | <ul style="list-style-type: none"> <li>○ <math>cw=0.3mm</math> 미만 균열 (사진6)</li> <li>○ 파손 (사진7, 8)</li> </ul> | <ul style="list-style-type: none"> <li>○ 건조수축</li> <li>○ 시공불량</li> </ul> | <ul style="list-style-type: none"> <li>○ 표면처리</li> <li>○ 단면보수</li> </ul> |
| <p>사진5-S1 배수구 막힘      사진6-S1 0.3mm미만 균열      사진7-S1 파손      사진8-S2 파손</p> | | | |

| 구 분 | 손상 내용 | 보수 · 보강 방안 | 손상<br>물량 | 보수<br>물량 | 단위 | 단가<br>(천원) | 공사비<br>(천원) | 우선<br>순위 |
|---|---|---|---|---|---|---|---|---|
| 바닥판 | 균열(0.3mm미만) | 표면처리공법 | 3.0 | 0.75 | m <sup>2</sup> | 8 | 6 | ③ |

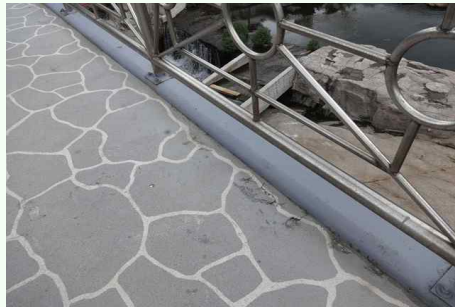
| 구 분 | 주 요 손 상 현 황 | 손 상 원 인 | 보수 · 보강방안 |
|---|---|---|---|
| 교면포장 | <ul style="list-style-type: none"> <li>○ 들뜸 (사진1)</li> <li>○ 망상균열 (사진2, 3)</li> <li>○ 파손 (사진4, 5)</li> </ul> | <ul style="list-style-type: none"> <li>○ 공용중 손상</li> <li>○ 반복적인 통행</li> <li>○ 외부 충격</li> </ul> | <ul style="list-style-type: none"> <li>○ 아스콘 팻칭</li> <li>○ 아스콘 실링</li> <li>○ 진전시 전구간 재포장</li> </ul> |

사진1-S1 들뜸

| 구 분 | 손상 내용 | 보수 · 보강 방안 | 손상<br>물량 | 보수<br>물량 | 단위 | 단가<br>(천원) | 공사비<br>(천원) | 우선<br>순위 |
|---|---|---|---|---|---|---|---|---|
| 교면포장 | 파손, 들뜸, 망상균열 | 부분 재포장 | 2.12 | 2.54 | m <sup>2</sup> | 96 | 244 | ② |

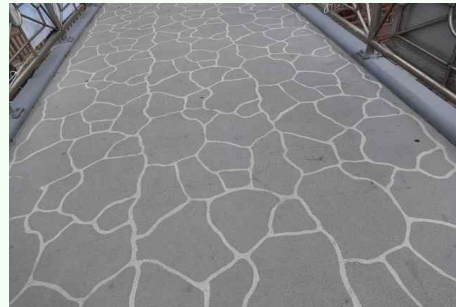
사진2-S1 망상균열

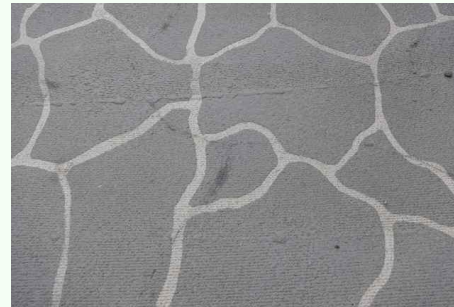
사진3-S1 망상균열

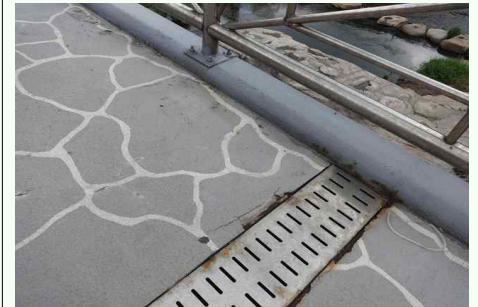
사진4-S1 파손

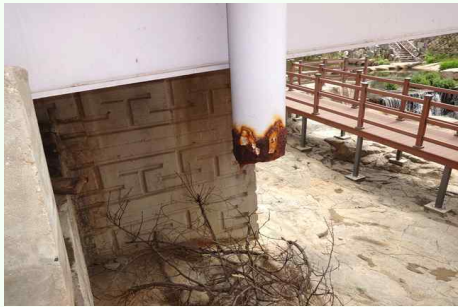
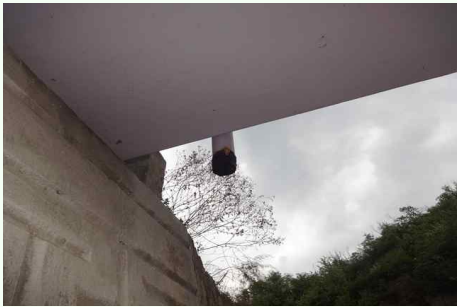
| 구 분 | 주 요 손 상 현 황 | 손 상 원 인 | 보수 · 보강방안 |
|---|---|---|---|
| 배수시설 | ○ 배수관 부식 (사진1, 2) | ○ 장기공용으로 인한 손상 | ○ 교체 |
| <p>사진1-S1 배수관 부식      사진2-S1 배수관 부식      사진3-S1 도장박리      사진4-S1 도장박리</p> | | | |

| 구 분 | 손상 내용 | 보수 · 보강 방안 | 손상<br>물량 | 보수<br>물량 | 단위 | 단가<br>(천원) | 공사비<br>(천원) | 우선<br>순위 |
|---|---|---|---|---|---|---|---|---|
| 배수시설 | 배수관 부식 | 교체 | 4.0 | 4.8 | m | 100 | 480 | ② |

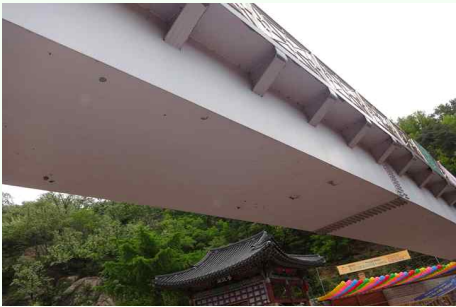
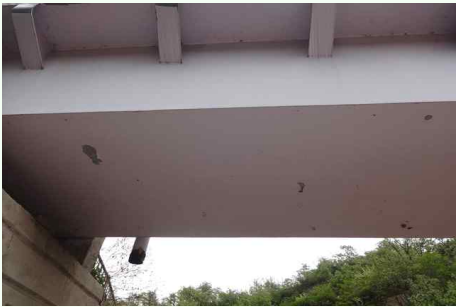
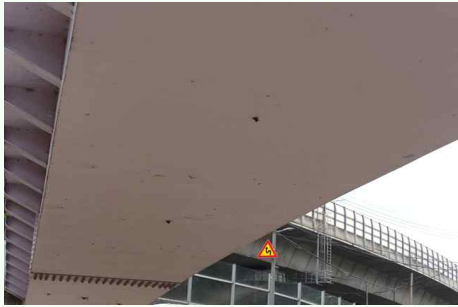
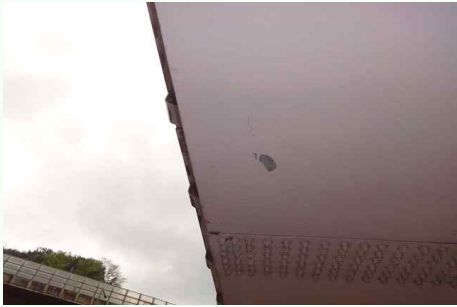
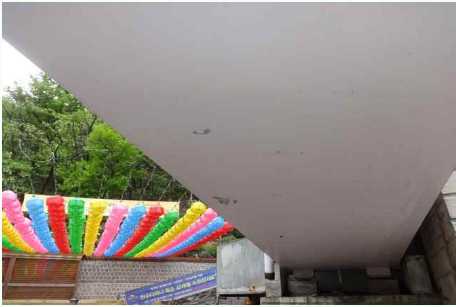
| 구 분 | 주 요 손 상 현 황 | 손 상 원 인 | 보수 · 보강방안 |
|---|---|---|---|
| 거더 외부 | ○ 도장박리 (사진3~7)<br>○ 부식 (사진8) | ○ 장기공용으로 인한 손상<br>○ 우수유입 | ○ 재도장<br>○ 방청 + 재도장 |
| <p>사진5-S1 도장박리      사진6-S1 도장박리      사진7-S1 도장박리      사진8-S1 부식</p> | | | |

| 구 분 | 손상 내용 | 보수 · 보강 방안 | 손상<br>물량 | 보수<br>물량 | 단위 | 단가<br>(천원) | 공사비<br>(천원) | 우선<br>순위 |
|---|---|---|---|---|---|---|---|---|
| 거더외부 | 도장박리, 부식 | 재도장 | 0.56 | 0.67 | m <sup>2</sup> | 49 | 33 | ② |

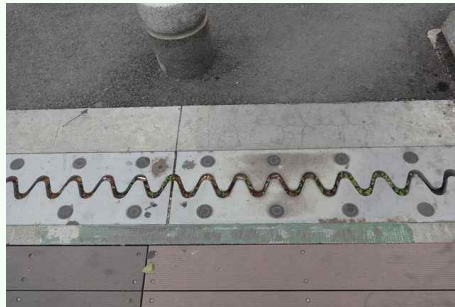
| 구 분 | 주 요 손 상 현 황 | 손 상 원 인 | 보수 · 보강방안 |
|---|---|---|---|
| 신축이음 | <ul style="list-style-type: none"> <li>○ 본체 이물질퇴적 (사진1)</li> <li>○ 후타재 망상균열 (사진2)</li> <li>○ 후타재 균열(cw=0.3mm 미만) (사진3)</li> <li>○ 후타재 파손 (사진4)</li> </ul> | <ul style="list-style-type: none"> <li>○ 반복적 통행</li> <li>○ 건조수축</li> <li>○ 외부 충격</li> </ul> | <ul style="list-style-type: none"> <li>○ 주기적 청소</li> <li>○ 표면처리</li> <li>○ 단면복구</li> </ul> |

사진1 - 신축이음 본체 이물질퇴적

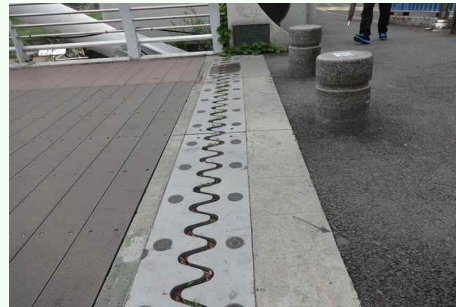
사진2 - 신축이음 후타재 망상균열

| 구 분 | | 손상 내용 | 보수 · 보강 방안 | 손상<br>물량 | 보수<br>물량 | 단위 | 단가<br>(천원) | 공사비<br>(천원) | 우선<br>순위 |
|---|---|---|---|---|---|---|---|---|---|
| | | 망상균열 | 표면처리공법 | 1.0 | 1.2 | m <sup>2</sup> | 8 | 10 | ③ |

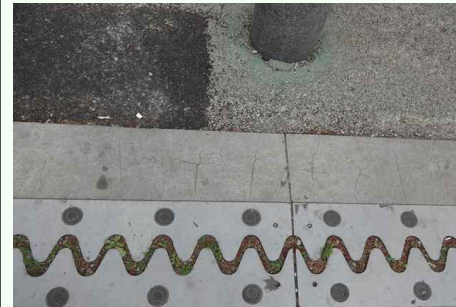
사진3 - 신축이음 후타재 균열

| 구 분 | | 손상 내용 | 보수 · 보강 방안 | 손상<br>물량 | 보수<br>물량 | 단위 | 단가<br>(천원) | 공사비<br>(천원) | 우선<br>순위 |
|---|---|---|---|---|---|---|---|---|---|
| 신축<br>이음 | 후타재 | 균열(0.3mm미만) | 표면처리공법 | 3.5 | 4.2 | m <sup>2</sup> | 8 | 34 | ③ |

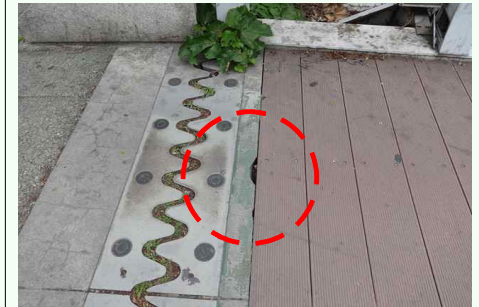
사진4 - 신축이음 후타재 파손

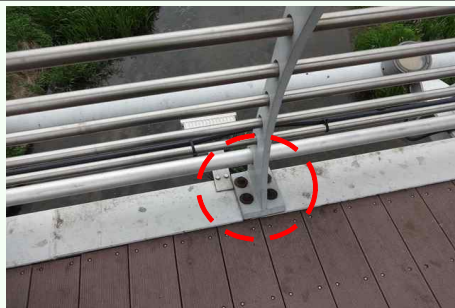
| 구 분 | 주 요 손 상 현 황 | 손 상 원 인 | 보수 · 보강방안 |
|---|---|---|---|
| 방호벽 | <ul style="list-style-type: none"> <li>○ 난간 볼트 부식 (사진5)</li> <li>○ 난간 점부식 (사진6)</li> </ul> | <ul style="list-style-type: none"> <li>○ 장기공용 및 우수유입</li> </ul> | <ul style="list-style-type: none"> <li>○ 정비(교체)</li> <li>○ 재도장</li> </ul> |

사진5 - S1 난간 볼트 부식

| 구 분 | | 손상 내용 | 보수 · 보강 방안 | 손상<br>물량 | 보수<br>물량 | 단위 | 단가<br>(천원) | 공사비<br>(천원) | 우선<br>순위 |
|---|---|---|---|---|---|---|---|---|---|
| 난간 | | 볼트 부식 | 교체 | 408 | 490 | ea | 2 | 979 | ② |

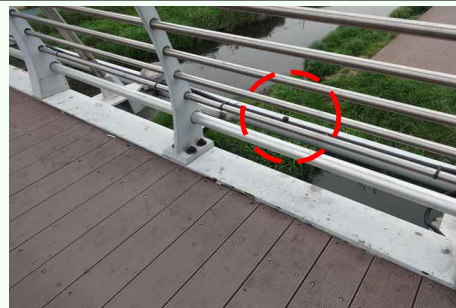
사진6 - S1 난간 점부식

| 구 분 | | 손상 내용 | 보수 · 보강 방안 | 손상<br>물량 | 보수<br>물량 | 단위 | 단가<br>(천원) | 공사비<br>(천원) | 우선<br>순위 |
|---|---|---|---|---|---|---|---|---|---|
| | | 점부식 | 재도장 | 1.0 | 1.2 | m <sup>2</sup> | 49 | 59 | ② |

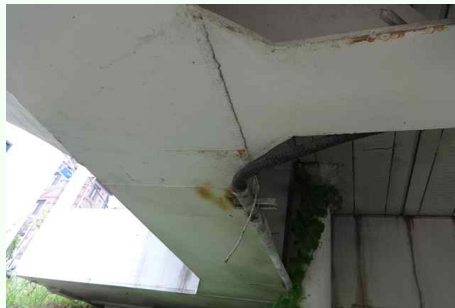
| 구 분 | 주 요 손 상 현 황 | 손 상 원 인 | 보수 · 보강방안 |
|---|---|---|---|
| 거더 및 가로보 | <ul style="list-style-type: none"> <li>○ 거더 녹발생 (사진1)</li> <li>○ 거더 도장들뜸 (사진2)</li> <li>○ 가로보 도장부식 (사진3, 4)</li> </ul> | ○ 장기공용 및 우수유입 | ○ 방청 및 재도장 |

사진1-S1 거더 녹발생

| 구 분 | | 손상 내용 | 보수 · 보강 방안 | 손상<br>물량 | 보수<br>물량 | 단위 | 단가<br>(천원) | 공사비<br>(천원) | 우선<br>순위 |
|---|---|---|---|---|---|---|---|---|---|
| 거더 및<br>가로보 | | 녹발생 및 도장부식 | 재도장 | 0.69 | 0.83 | m <sup>2</sup> | 49 | 41 | ② |

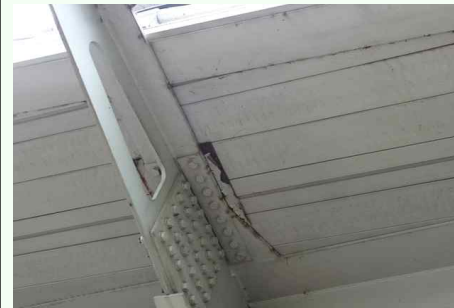
사진3-S1 가로보 도장부식

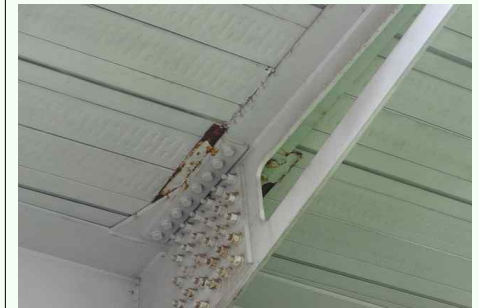
사진4-S1 가로보 도장부식

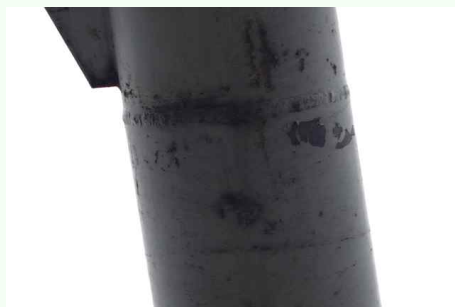
| 구 분 | 주 요 손 상 현 황 | 손 상 원 인 | 보수 · 보강방안 |
|---|---|---|---|
| 상부구조 | ○ 케이블지지대 도장들뜸 및 부식 (사진5, 6) | ○ 장기공용 및 우수유입 | ○ 방청 및 재도장 |

사진5-S1 케이블지지대 도장들뜸

| 구 분 | | 손상 내용 | 보수 · 보강 방안 | 손상<br>물량 | 보수<br>물량 | 단위 | 단가<br>(천원) | 공사비<br>(천원) | 우선<br>순위 |
|---|---|---|---|---|---|---|---|---|---|
| 강아치 파이프 | | 도장 들뜸 및 부식 | 재도장 | 0.95 | 1.14 | m <sup>2</sup> | 49 | 56 | ② |

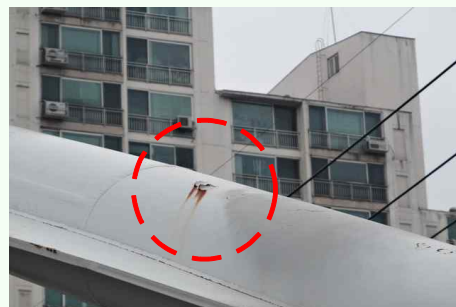
사진6-S1 케이블지지대 도장부식

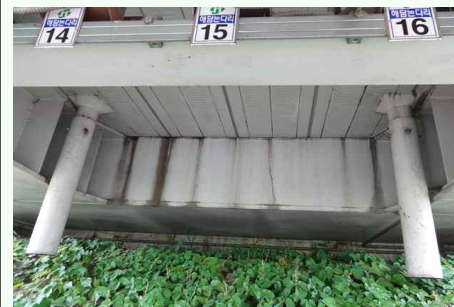
| 구 분 | 주 요 손 상 현 황 | 손 상 원 인 | 보수 · 보강방안 |
|---|---|---|---|
| 하부구조 | <ul style="list-style-type: none"> <li>○ 교대 누수흔적 (사진7)</li> <li>○ 교대 법면 파손 (사진8)</li> </ul> | <ul style="list-style-type: none"> <li>○ 우수유입</li> <li>○ 외부 충격</li> </ul> | <ul style="list-style-type: none"> <li>○ 표면처리</li> <li>○ 단면복구</li> </ul> |

사진7-A2 교대 누수흔적

| 구 분 | | 손상 내용 | 보수 · 보강 방안 | 손상<br>물량 | 보수<br>물량 | 단위 | 단가<br>(천원) | 공사비<br>(천원) | 우선<br>순위 |
|---|---|---|---|---|---|---|---|---|---|
| 교대 | | 누수흔적 | 표면처리공법 | 2.0 | 2.4 | m <sup>2</sup> | 18 | 43 | ③ |

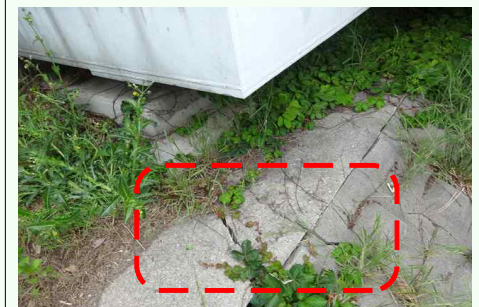
사진8-A2 교대 법면 파손

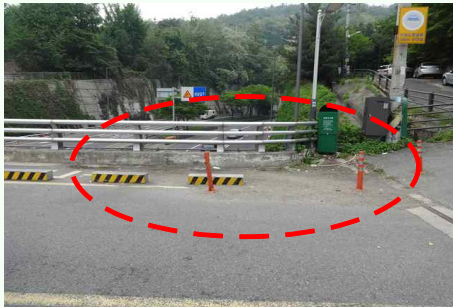
사진1 -S1 보도부 토사퇴적

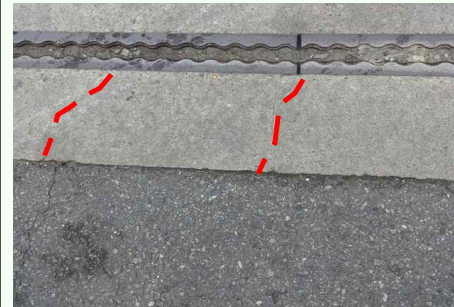
| 구 분 | 주 요 손 상 현 황 | 손 상 원 인 | 보수 · 보강방안 |
|---|---|---|---|
| 신축이음 | ○ 본체 토사퇴적 (사진2)<br>○ 후타재 균열 (사진3, 4)<br>○ 후타재 열화 (사진5) | ○ 우수유입<br>○ 건조수축<br>○ 장기공용에 의한 열화 | ○ 주기적 청소<br>○ 표면처리 |

사진3 -A1 신축이음 후타재 균열

| 구 분 | | 손상 내용 | 보수 · 보강 방안 | 손상<br>물량 | 보수<br>물량 | 단위 | 단가<br>(천원) | 공사비<br>(천원) | 우선<br>순위 |
|---|---|---|---|---|---|---|---|---|---|
| 신<br>축<br>이<br>음 | 후타재 | 균열(0.3mm미만) | 표면처리공법 | 13.2 | 3.96 | m <sup>2</sup> | 8 | 32 | ③ |

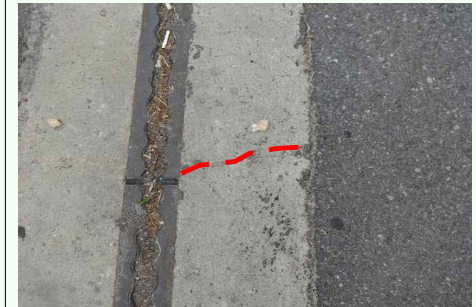
사진4 -A2 신축이음 후타재 균열

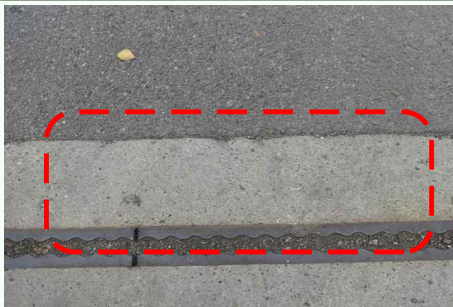
사진5 -A1 신축이음 후타재 열화

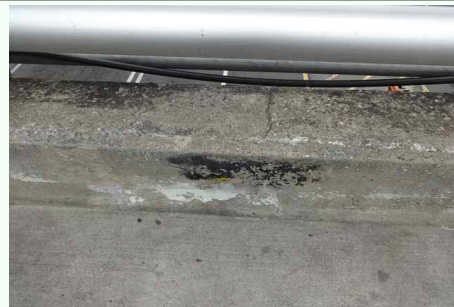
| 구 분 | 주 요 손 상 현 황 | 손 상 원 인 | 보수 · 보강방안 |
|---|---|---|---|
| 방호벽 | ○ 연석 균열 (사진6)<br>○ 연석 틀뜸 (사진7, 8) | ○ 건조수축<br>○ 공용중 손상 | ○ 표면처리 |

사진6 -S1 방호벽 연석 균열

| 구 분 | | 손상 내용 | 보수 · 보강 방안 | 손상<br>물량 | 보수<br>물량 | 단위 | 단가<br>(천원) | 공사비<br>(천원) | 우선<br>순위 |
|---|---|---|---|---|---|---|---|---|---|
| 연석 | | 균열(0.3mm미만) | 표면처리공법 | 1.5 | 0.45 | m <sup>2</sup> | 8 | 4 | ② |
| | | 균열(0.3mm이상) | 주입보수공법 | 8.5 | 10.2 | m | 19 | 194 | ② |

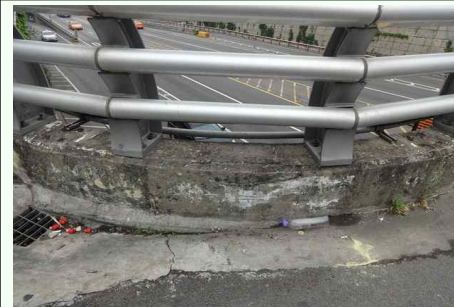
사진7 -S1 방호벽 연석 틀뜸

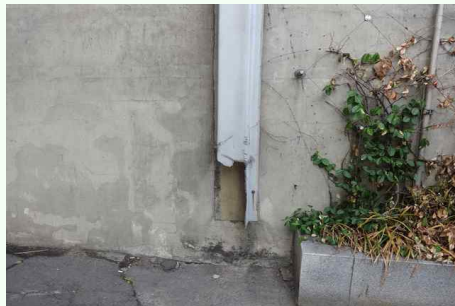
| 구 분 | 주 요 손 상 현 황 | 손 상 원 인 | 보수 · 보강방안 |
|---|---|---|---|
| 배수시설 | ○ 배수관 파손 (사진1) | ○ 공용층 손상 | ○ 정비 |

사진1 - 배수관 파손

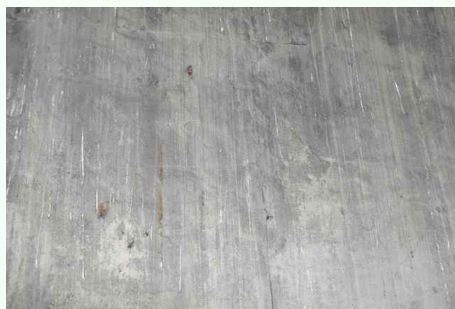
| 구 분 | 주 요 손 상 현 황 | 손 상 원 인 | 보수 · 보강방안 |
|---|---|---|---|
| 하부구조 | ○ 교대 망상균열 및 열화 (사진5)<br>○ 교대 마감재 들뜸 (사진6)<br>○ 교각 망상균열 (사진7) | ○ 건조수축 및 장기공용에 의한 손상<br>○ 공용층 손상<br>○ 건조수축 | ○ 표면처리 |

사진5 - A2 교대 망상균열 및 열화

| 구 분 | | 손상 내용 | 보수 · 보강 방안 | 손상<br>물량 | 보수<br>물량 | 단위 | 단가<br>(천원) | 공사비<br>(천원) | 우선<br>순위 |
|---|---|---|---|---|---|---|---|---|---|
| 하부구조 | | 망상균열 및 열화 | 표면처리공법 | 102.0 | 122.4 | m <sup>2</sup> | 8 | 979 | ② |

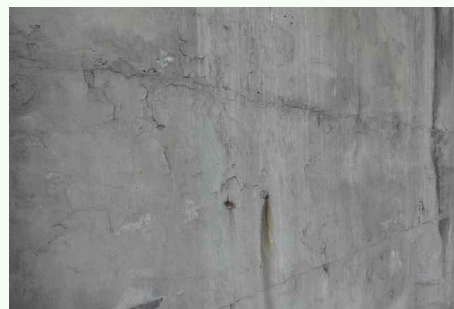
사진6 - A1 교대 마감재 들뜸

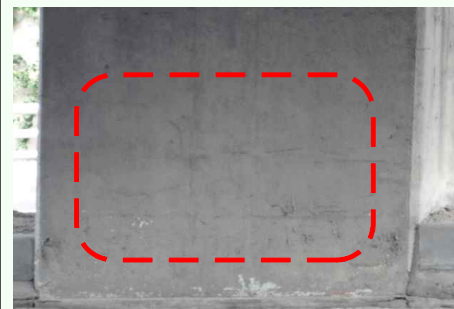
사진7 - P1 교각 망상균열

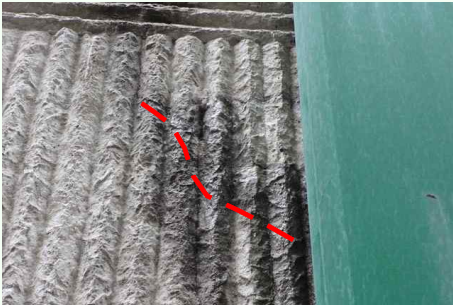
| 구 분 | 주 요 손 상 현 황 | 손 상 원 인 | 보수 · 보강방안 |
|---|---|---|---|
| 콘크리트 용벽 | <ul style="list-style-type: none"> <li>○ 균열부 누수 및 백태 (사진1)</li> <li>○ 백태 (사진2)</li> <li>○ 낙석방지 울타리 변형 (사진3)</li> <li>○ 재료분리 (사진4)</li> <li>○ 누수(약취) (사진5~8)</li> </ul> | <ul style="list-style-type: none"> <li>○ 장기공용에 의한 손상</li> <li>○ 용벽 배면 우수유입에 의한 손상</li> </ul> | <ul style="list-style-type: none"> <li>○ 주의관찰 후 조치</li> <li>○ 용벽 배면 배수로 정비</li> </ul> |
| 사진1 - 균열부 누수 및 백태 | 사진2 - 백태 | 사진3 - 낙석방지울타리 변형 | 사진4 - 재료분리 |

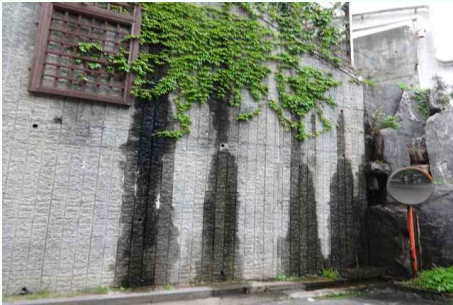
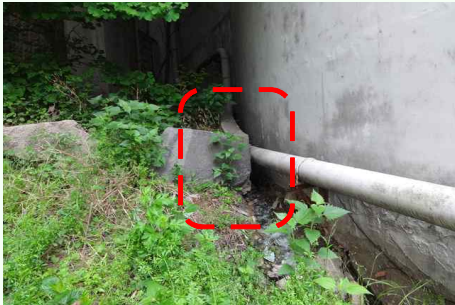
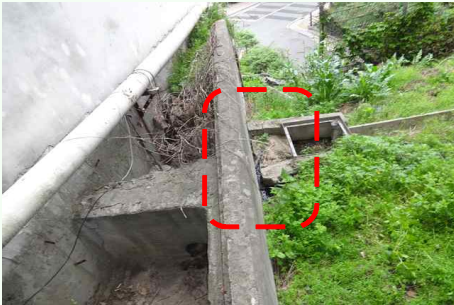
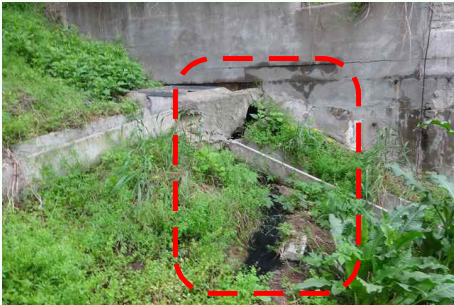
| 구 분 | 주 요 손 상 현 황 | 손 상 원 인 | 보수 · 보강방안 |
|---|---|---|---|
| 사진5 - 누수 | 사진6 - 누수 | 사진7 - 누수 | 사진8 - 누수부 용벽 배면 |

| 구 분 | 손상 내용 | 보수 · 보강 방안 | 손상<br>물량 | 보수<br>물량 | 단위 | 단가<br>(천원) | 공사비<br>(천원) | 우선<br>순위 |
|---|---|---|---|---|---|---|---|---|
| | 상부 배수관 누수 | 정 비 | 1 | 1 | 식 | 5,000 | 5,000 | ② |

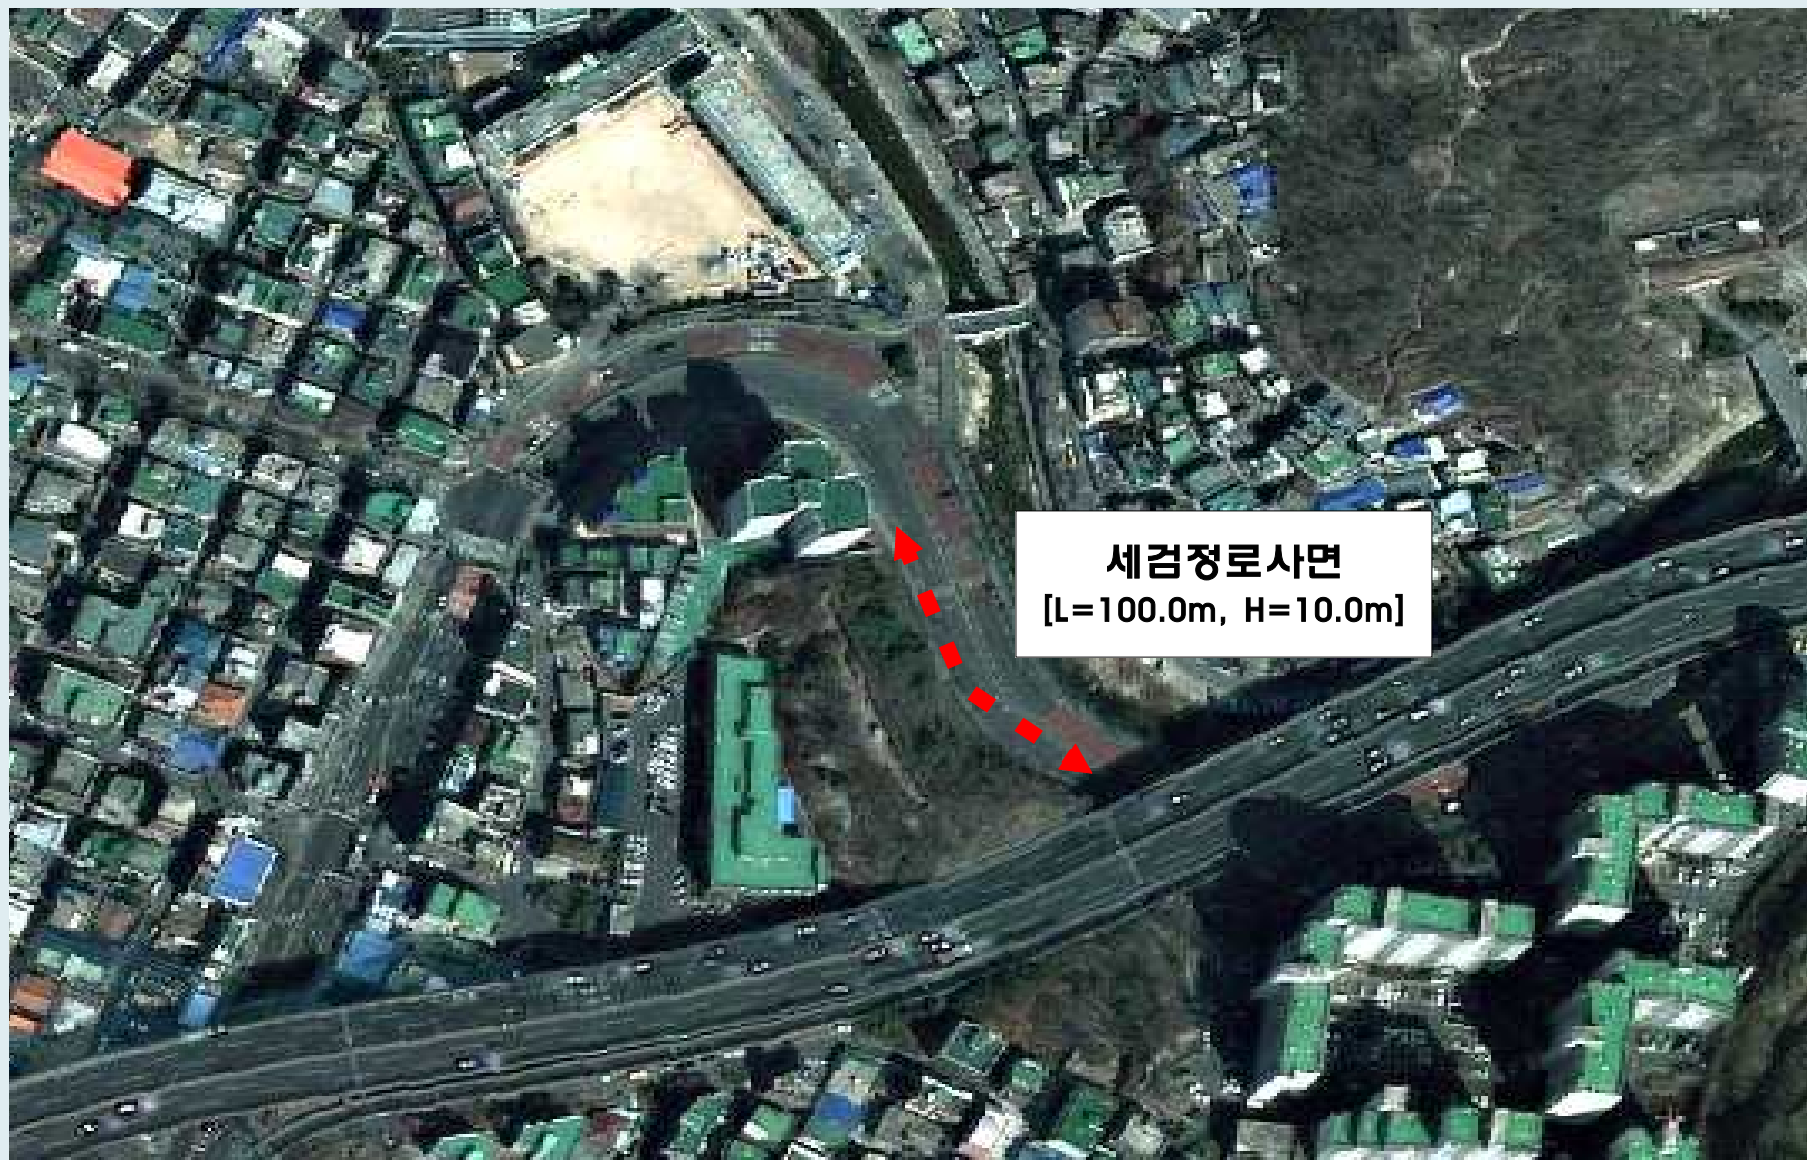
\*Note  
1. 녹생토 구간 녹생토 유실 - 90%  
2. 상부 자연사면부 뜬돌 다수

교대  
블럭  
수목 및 shotcrete 파손  
 $A=0.3 \times 0.3$   
shotcrete  
배수로  
수목전도 위험  
 $A=20.0 \times 1.0$   
누수  
 $A=5.0 \times 1.0$   
아파트  
부지  
옹벽
