## **제 3 장   홍 전 교**

# 제3장 홍전교

홍전교는 서울특별시 서대문구 홍제동에 위치한 연장 33m, 폭 5.5m, 1차로의 슬래브 교량으로 1993년 준공되어 약 24년 정도의 공용기간이 경과한 상태이며, 금회 최초로 실시하는 정밀점검이다.

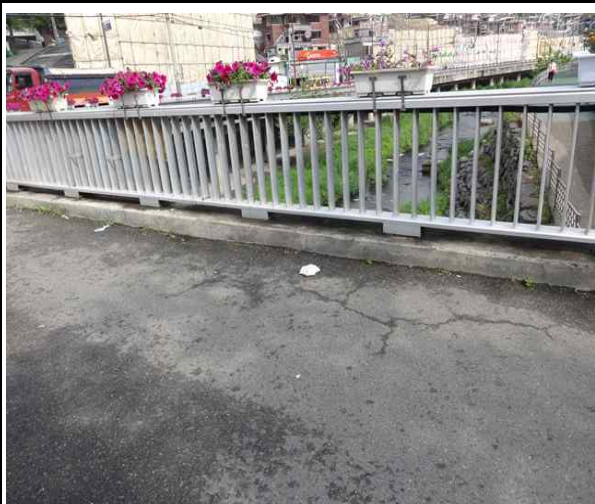
교면포장의 외관조사 결과, 포장은 아스팔트로 시공되었으며 장기공용에 의한 아스콘 패임, 망상균열, 라벨링 등의 손상이 조사되었다. 손상부는 지속적인 관찰 후 진전시 아스콘 패칭, 재포장 등의 조치가 필요하다.

| 현 황 | S1 아스콘 망상균열 | 현 황 | S1 라벨링 |

| 구 분 | | 손상 현황 | 발생개소 | 수 량 | 비 고 |
|---|---|---|---|---|---|
| | S1 | 아스콘 망상균열 | 1 | A=5.0m <sup>2</sup> | |

| 구 분 | | | 손 상 현 황 | 단 위 | 합 계 | 보수공법 | 우선순위 |
|---|---|---|---|---|---|---|---|
| | | | 아스콘 망상균열 | m <sup>2</sup><br>(개소) | 5.0<br>(1) | 부분 재포장 | ② |

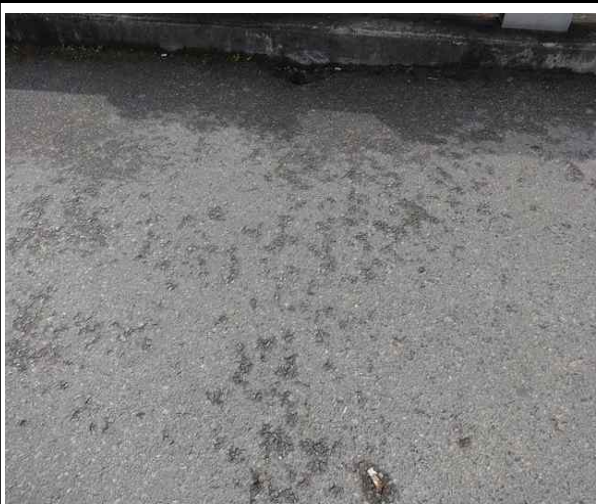
| 구 분 | | 손상 현황 | 발생개소 | 수 량 | 비 고 |
|---|---|---|---|---|---|
| 교면포장 | S1 | 라벨링 | 1 | A=22.0m <sup>2</sup> | |

| 구 분 | | | 손 상 현 황 | 단 위 | 합 계 | 보수공법 | 우선순위 |
|---|---|---|---|---|---|---|---|
| 기<br>타<br>부<br>재 | 교면포장 | | 라벨링 | m <sup>2</sup><br>(개소) | 22.0<br>(1) | 부분 재포장 | ② |

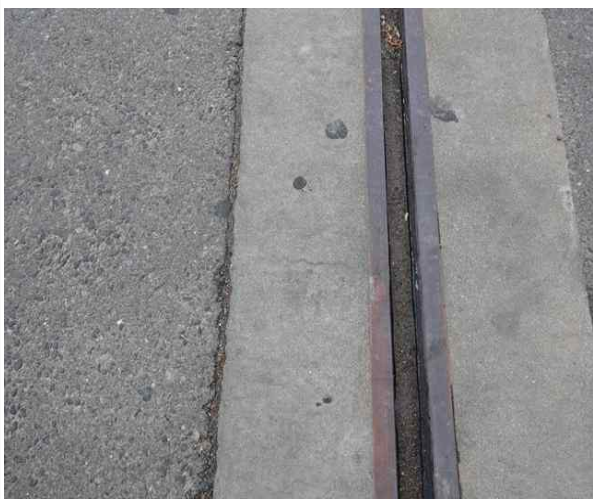
신축이음장치의 외관조사 결과, 교대는 모노셀 조인트, 교각은 레일조인트로 시공되어 있으며, 신축이음의 가동상태 및 유간에 문제가 없는 양호한 상태로 조사되었다. 주요 손상으로 본체는 이물질퇴적, 후타재는 건조수축 등에 의한 균열 및 장기 공용에 의한 열화 등의 손상이 조사되었다. 후타재 파손부는 우수유입으로 인한 하부구조 열화를 야기시키므로 단면보수 등의 조치가 요구된다.

| 현 황 | P1 후타재 균열 | 현 황 | A1 후타재 파손 |

| 구 분 | | 손상 현황 | 발생개소 | 수 량 | 비 고 |
|---|---|---|---|---|---|
| | P1 | 후타재 균열 ( $cw \leq 0.3\text{mm}$ ) | 1 | $L=0.6\text{m}$ | |

| 구 분 | | | 손 상 현 황 | 단 위 | 합 계 | 보수공법 | 우선순위 |
|---|---|---|---|---|---|---|---|
| | 신축<br>이음 | 후타재 | 균열 (0.3mm미만) | m<br>(개소) | 3.8<br>(11) | 표면처리공법 | ③ |

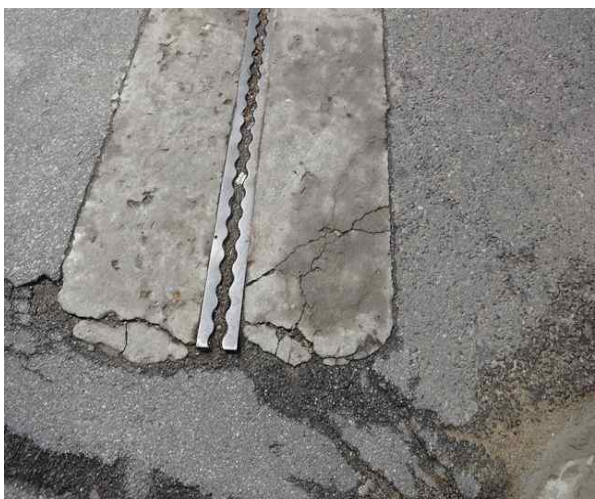
| 구 분 | | 손상 현황 | 발생개소 | 수 량 | 비 고 |
|---|---|---|---|---|---|
| | A1 | 후타재 파손 | 1 | $A=0.25\text{m}^2$ | |

| 구 분 | | | 손 상 현 황 | 단 위 | 합 계 | 보수공법 | 우선순위 |
|---|---|---|---|---|---|---|---|
| | | | 파손 | m <sup>2</sup><br>(개소) | 0.25<br>(1) | 단면보수공법 | ② |

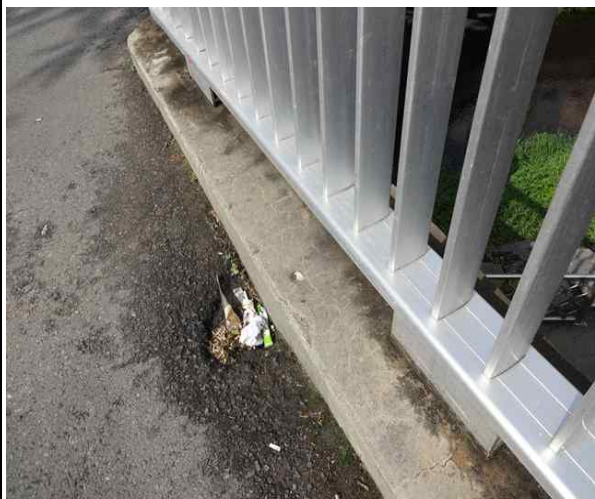
방호벽에 대한 외관조사 결과, 건조수축 등에 의한 연석 균열 및 망상균열, 외부 충격에 의한 난간 변형이 조사되었다. 연석에 발생한 손상은 내구성 확보 차원의 보수가 필요하며, 난간은 주부재가 아닌 보조부재로 조사된 손상은 시설물에 직접적인 영향을 미치는 손상은 아니나, 미관상 정비가 요망된다.

| 현 황 | S1 연석 망상균열 | 현 황 | S1 난간 변형 |

| 구 분 | | 손상 현황 | 발생개소 | 수 량 | 비 고 |
|---|---|---|---|---|---|
| 방호벽 | S1 | 연석 망상균열 | 1 | A=1.5m <sup>2</sup> | |

| 구 분 | | | 손 상 현 황 | 단 위 | 합 계 | 보수공법 | 우선순위 |
|---|---|---|---|---|---|---|---|
| | | | 망상균열 | m <sup>2</sup><br>(개소) | 1.5<br>(1) | 표면처리공법 | ③ |

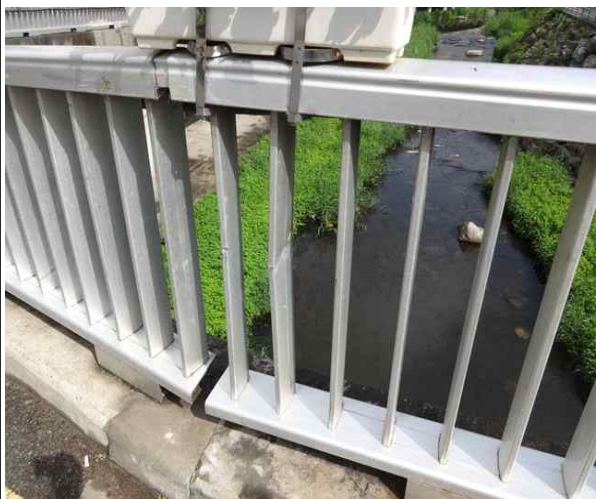
| 구 분 | | 손상 현황 | 발생개소 | 수 량 | 비 고 |
|---|---|---|---|---|---|
| | S1 | 난간 변형 | 1 | 1EA | |

| 구 분 | | | 손 상 현 황 | 단 위 | 합 계 | 보수공법 | 우선순위 |
|---|---|---|---|---|---|---|---|
| | | 난간 | 변형 | 개소 | 1 | 정비 | ③ |

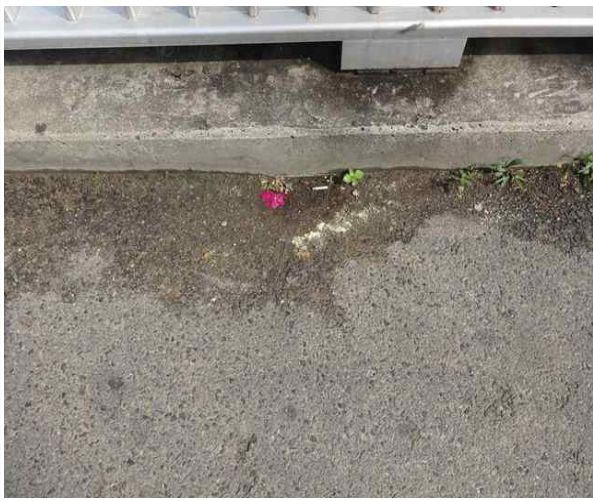
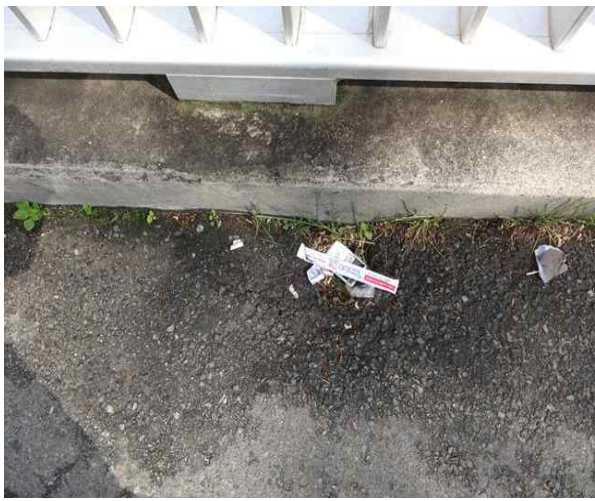
배수시설의 외관조사 결과, 배수관은 하천형으로 설치되어 있으며, 배수기능에는 문제가 없는 전반적으로 양호한 상태이다. 일부구간 배수구 이물질퇴적에 의한 막힘이 조사되었고, 원활한 배수기능 확보를 위해 주기적인 배수구 청소가 필요하다.

| 현 황 | S1 배수구 막힘 | 현 황 | S1 배수구 막힘 |

| 구 분 | | 손상 현황 | 발생개소 | 수 량 | 비 고 |
|---|---|---|---|---|---|
| 배수시설 | S1 | 배수구 막힘 | 3 | 3EA | |

| 구 분 | | | 손 상 현 황 | 단 위 | 합 계 | 보수공법 | 우선순위 |
|---|---|---|---|---|---|---|---|
| | 배수시설 | | 배수구 막힘 | 개소 | 3 | 정비 | ③ |

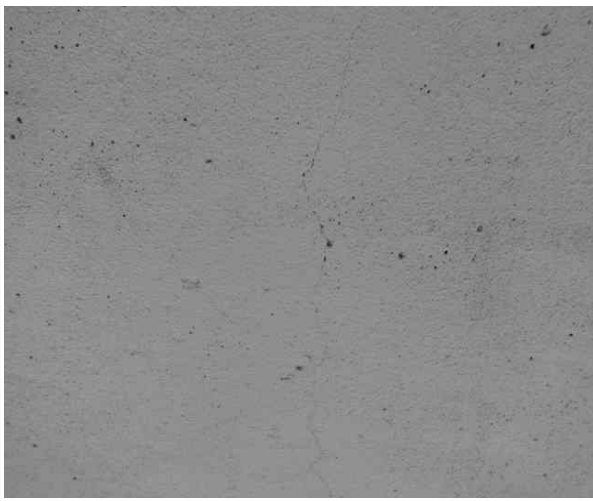
바닥판 하면의 외관조사 결과, 전반적으로 양호한 상태이나, 일부구간에서 건조수축에 의한 균열 및 초기 시공불량에 의한 바닥판하면 파손 등이 조사되었으며, 조사된 손상은 시설물의 안전성에는 큰 문제가 없으나, 내구성 확보를 위해 보수가 필요하다.

| 현 황 | S1 균열 (cw=0.1mm) | 현 황 | S2 바닥판하면 파손 |

| 구 분 | | 손상 현황 | 발생개소 | 수 량 | 비 고 |
|---|---|---|---|---|---|
| 바닥판 | S1 | 균열 (cw ≤ 0.3mm) | 1 | L=3.0m | |

| 구 분 | | | 손 상 현 황 | 단 위 | 합 계 | 보수공법 | 우선순위 |
|---|---|---|---|---|---|---|---|
| 상부<br>구조 | 바닥판 하면 | | 균열 (0.3mm미만) | m<br>(개소) | 3.0<br>(1) | 표면처리공법 | ③ |

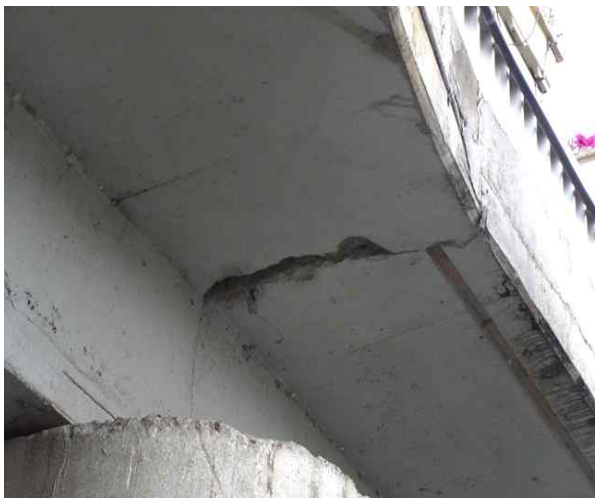
| 구 분 | | 손상 현황 | 발생개소 | 수 량 | 비 고 |
|---|---|---|---|---|---|
| | S2 | 콘크리트 파손 | 1 | A=0.2m <sup>2</sup> | |

| 구 분 | | | 손 상 현 황 | 단 위 | 합 계 | 보수공법 | 우선순위 |
|---|---|---|---|---|---|---|---|
| | | | 콘크리트 파손 | m <sup>2</sup><br>(개소) | 0.22<br>(2) | 단면보수공법 | ② |

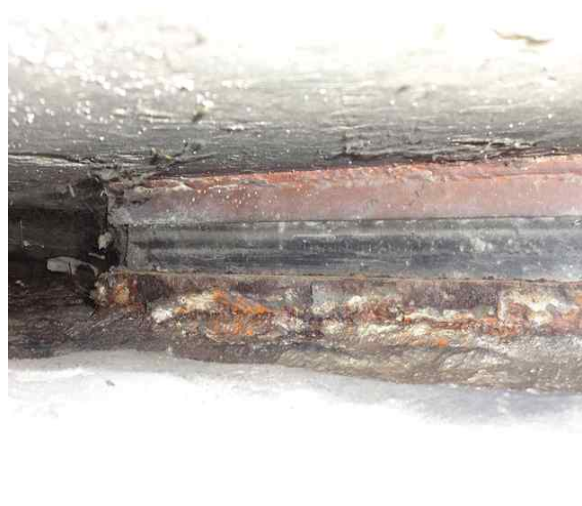
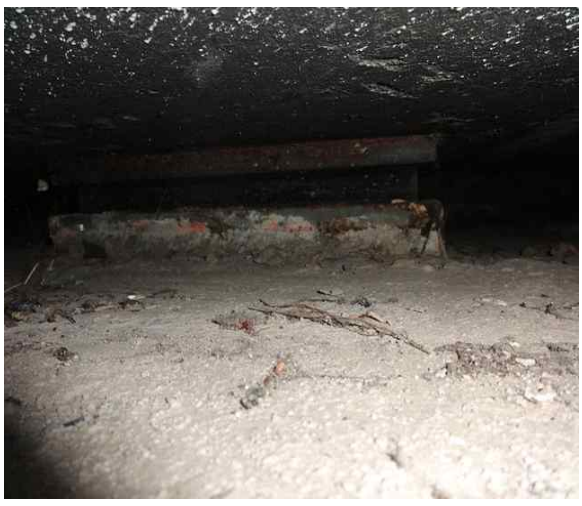
받침장치의 외관조사 결과, 받침의 형식은 탄성고무받침으로 본체의 가동은 양호한 상태로 조사되었다. 주요 손상으로 장기공용에 의한 플레이트 부식이 조사되어 내구성 확보 차원의 채도장 등의 보수가 필요하다.

| 현 황 | A1-SH1 부식 | 현 황 | A1-SH2 부식 |

| 구 분 | | 손상 현황 | 발생개소 | 수 량 | 비 고 |
|---|---|---|---|---|---|
| 교량받침 | A1 | 플레이트 부식 | 4 | 4EA | |

| 구 분 | | | 손 상 현 황 | 단 위 | 합 계 | 보수공법 | 우선순위 |
|---|---|---|---|---|---|---|---|
| 교량받침 | | | 플레이트 부식 | 개소 | 4 | 재도장 | ② |

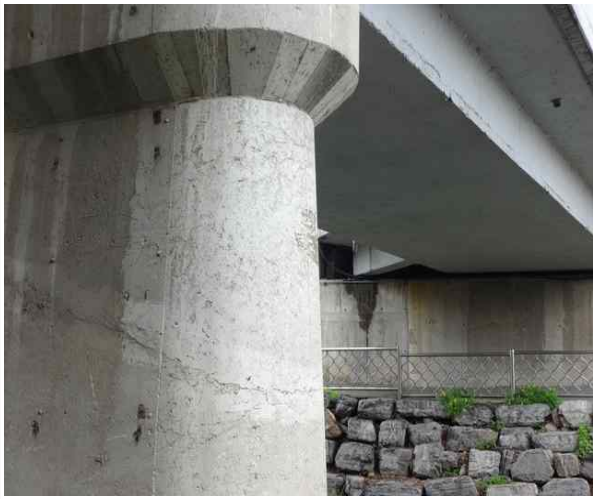
교대 및 교각의 외관조사 결과, 장기 공용에 의한 콘크리트 표면 열화 및 오염, 신축이음 누수로 인한 누수흔적 등의 손상이 조사되었다. 기 발생된 손상부는 내구성 확보차원의 표면처리 등의 보수가 필요하다.

| 현 황 | P1 좌측면 열화 | 현 황 | A1 벽체 표면열화 |

| 구 분 | | 손상 현황 | 발생개소 | 수 량 | 비 고 |
|---|---|---|---|---|---|
| 교각 | P1 | 표면열화 | 2 | A=20.0m <sup>2</sup> | |

| 구 분 | | | 손 상 현 황 | 단 위 | 합 계 | 보수공법 | 우선순위 |
|---|---|---|---|---|---|---|---|
| | | | 표면열화 및 표면오염 | m <sup>2</sup><br>(개소) | 31.0<br>(4) | 표면처리공법 | ③ |

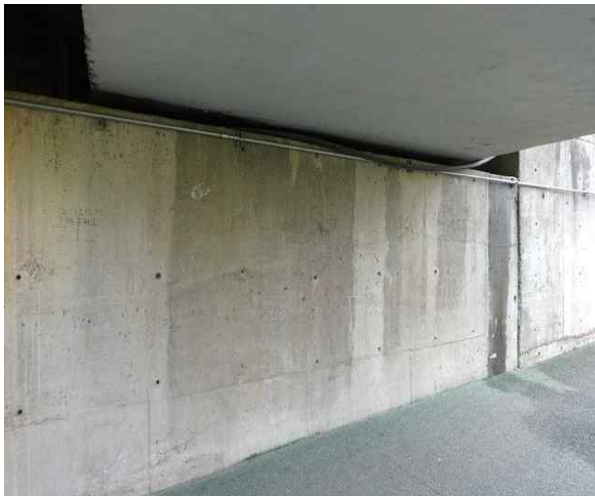
| 구 분 | | 손상 현황 | 발생개소 | 수 량 | 비 고 |
|---|---|---|---|---|---|
| | A1 | 표면열화 | 1 | A=6.0m <sup>2</sup> | |

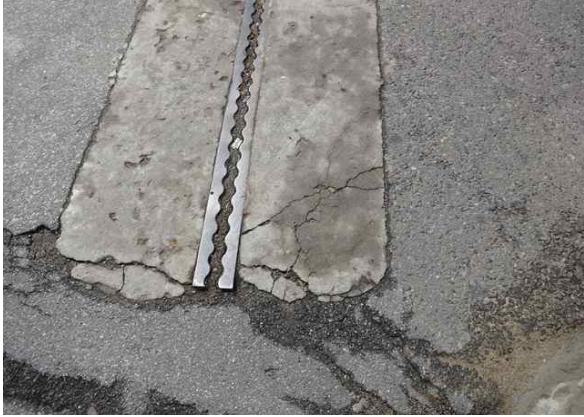
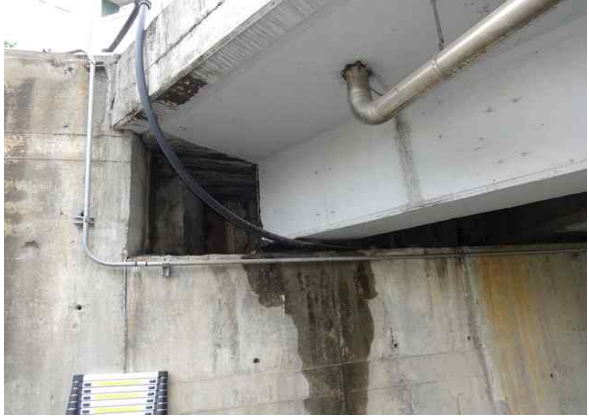
| 신축이음부 후타재 파손과 하부 누수로 인한 표면열화부 진행 여부 확인 | |

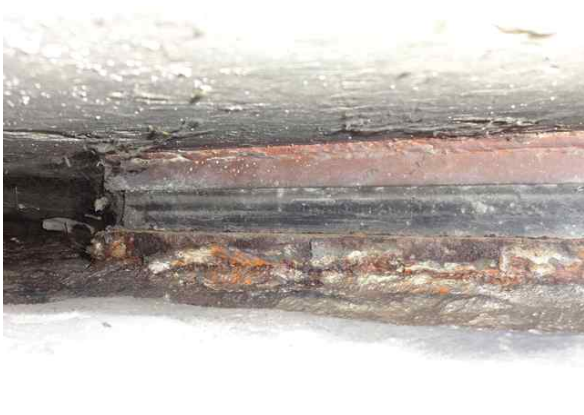
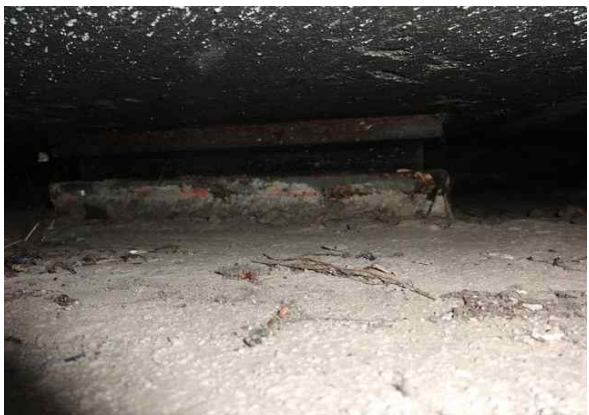
| 교량 받침장치 플레이트 부식 진행 여부 확인 | |

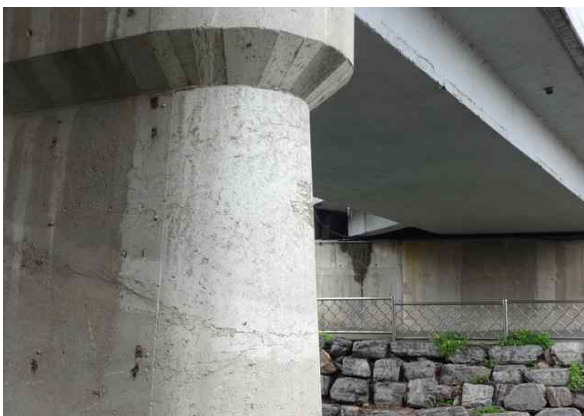
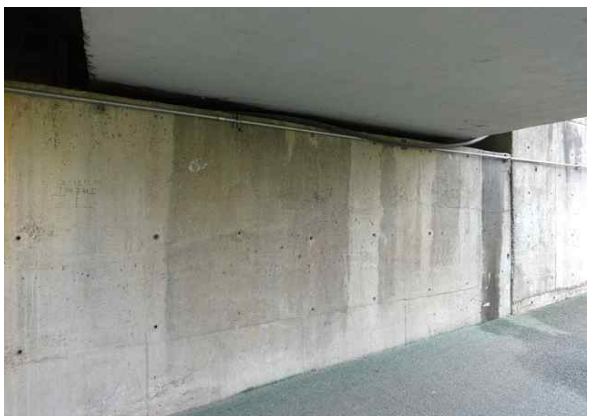
| 교대 및 교각 표면 균열 진행 여부 확인 | |
