## **제 4 장   보 도 교**

## 제4장 보도교

보도교는 서울특별시 서대문구 홍은동에 위치한 연장 33.0m, 폭 3.0m 정도의 STEEL BOX 교량으로 1996년 준공되어 약 21년 정도의 공용기간이 경과한 상태이며, 금회 최초로 실시하는 정밀점검이다.

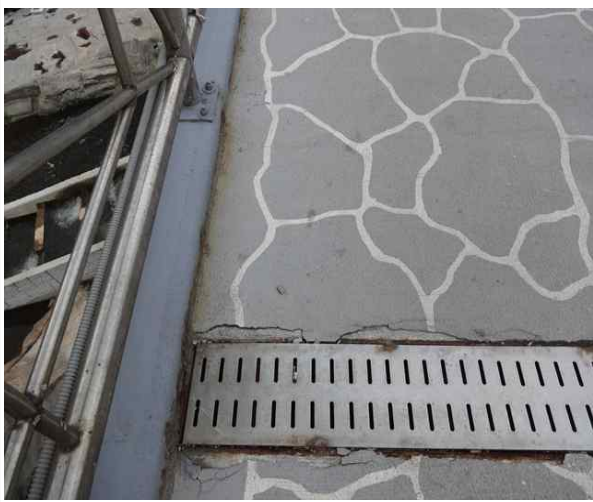
교면포장의 외관조사 결과, 포장은 박층 포장으로 시공되었으며 장기공용에 의한 파손, 망상균열, 들뜸의 손상이 조사되었다. 손상부는 지속적인 관찰 후 진전시 박층포장 등의 조치가 필요하다.

| 현 황 | S1 포장 파손 | 현 황 | S1 망상균열 |

| 구 분 | | 손상 현황 | 발생개소 | 수 량 | 비 고 |
|---|---|---|---|---|---|
| 교면포장 | S1 | 파손 | 3 | $A=0.06\text{m}^2$ | |

| 구 분 | | | 손 상 현 황 | 단 위 | 합 계 | 보수공법 | 우선순위 |
|---|---|---|---|---|---|---|---|
| 기<br>타<br>부<br>재 | 교면포장 | | 포장 파손 | m <sup>2</sup><br>(개소) | 0.06<br>(3) | 부분 재포장 | ② |

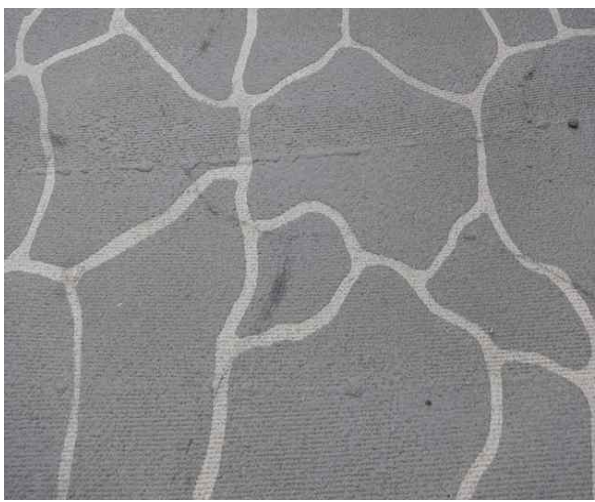
| 구 분 | | 손상 현황 | 발생개소 | 수 량 | 비 고 |
|---|---|---|---|---|---|
| | S1 | 망상균열 | 2 | $A=2.0\text{m}^2$ | |

| 구 분 | | | 손 상 현 황 | 단 위 | 합 계 | 보수공법 | 우선순위 |
|---|---|---|---|---|---|---|---|
| | | | 망상균열 | m <sup>2</sup><br>(개소) | 2.0<br>(2) | 부분 재포장 | ② |

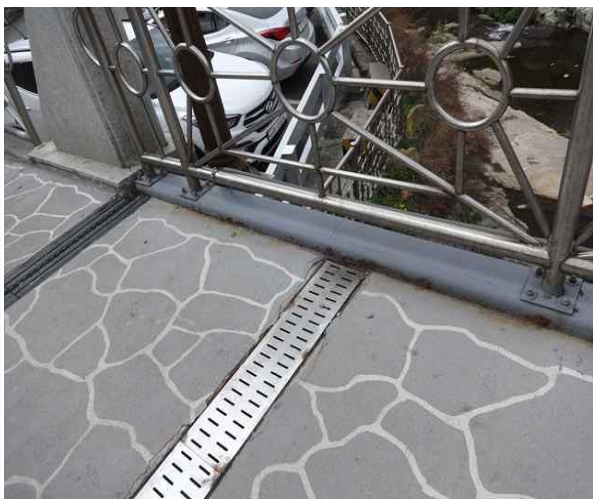
방호벽에 대한 외관조사 결과, 장기공용 등에 의한 연석 들뜸 및 난간 낙발생이 조사되었다. 연석에 발생한 손상은 주의관찰 후 손상의 진전시 단면보수가 요망되며, 난간은 주부재가 아닌 보조부재로 조사된 손상은 시설물에 직접적인 영향을 미치는 손상은 아니나, 부재의 미관상 정비가 요망된다.

| 현 황 | S1 연석 들뜸 및 낙발생 | 현 황 | S1 연석 들뜸 |

| 구 분 | | 손상 현황 | 발생개소 | 수 량 | 비 고 |
|---|---|---|---|---|---|
| 방호벽 | S1 | 연석 들뜸 및 낙발생 | 5 | A=0.83m <sup>2</sup> | |

| 구 분 | | | 손 상 현 황 | 단 위 | 합 계 | 보수공법 | 우선순위 |
|---|---|---|---|---|---|---|---|
| | 방호벽 | 연석 | 들뜸 및 녹발생 | m <sup>2</sup><br>(개소) | 0.83<br>(5) | 재도장 | ③ |

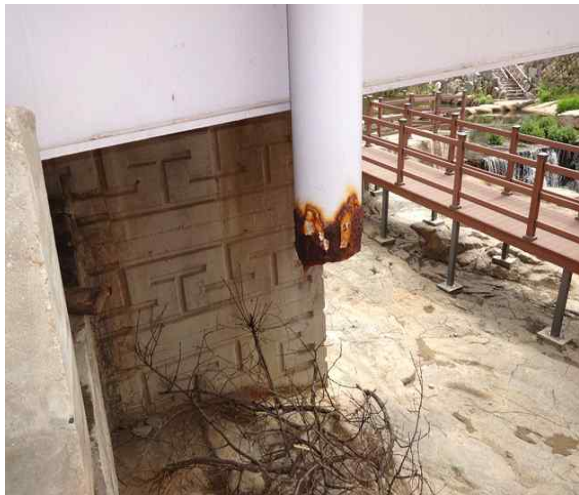
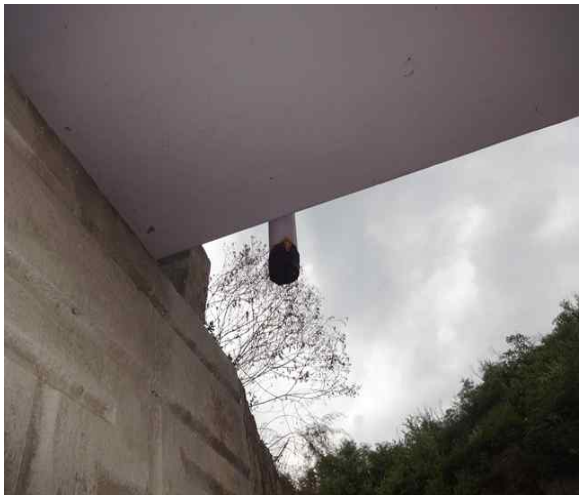
배수시설의 외관조사 결과, 배수관은 하천형으로 설치되어 있으며, 배수기능에는 문제가 없는 전반적으로 양호한 상태이다. 일부구간 배수관 부식이 조사되었고, 상기 손상은 미관 및 배수관의 기능성 확보를 위해 조치가 필요하다.

| 현 황 | S1 배수관 부식 | 현 황 | S1 배수관 부식 |

| 구 분 | 손상 현황 | 발생개소 | 수 량 | 비 고 |
|---|---|---|---|---|
| 배수시설 | S1 배수관 부식 | 2 | L=4.0m | |

| 구 분 | | | 손 상 현 황 | 단 위 | 합 계 | 보수공법 | 우선순위 |
|---|---|---|---|---|---|---|---|
| | 배수시설 | | 배수관 부식 | m<br>(개소) | 4.0<br>(2) | 교체 | ② |

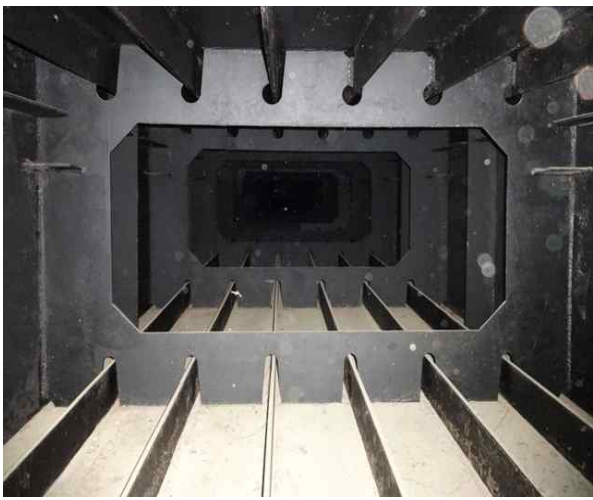
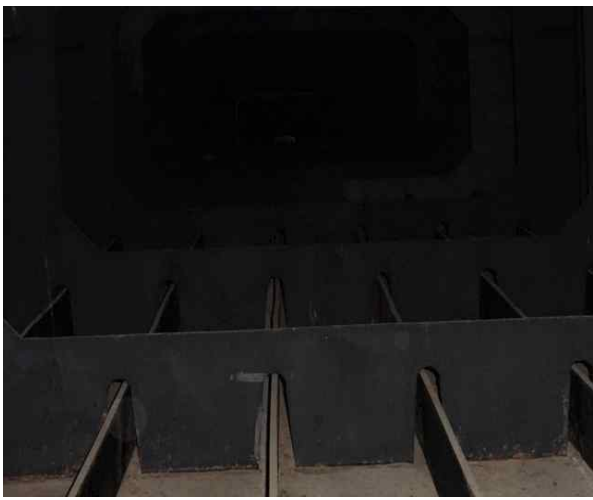
거더의 외관조사 결과, 거더 내부는 손상이 없는 양호한 상태로 조사되었으며, 거더외부는 장기공용에 의한 도장박리 및 부식이 조사되었다. 기 발생한 손상은 시설물의 안전성에는 큰 영향을 미치지 않으나, 내구성 확보차원의 보수조치(재도장)가 필요하다.

| 현 황 | S1 거더내부 전경 | 현 황 | S1 거더내부 전경 |

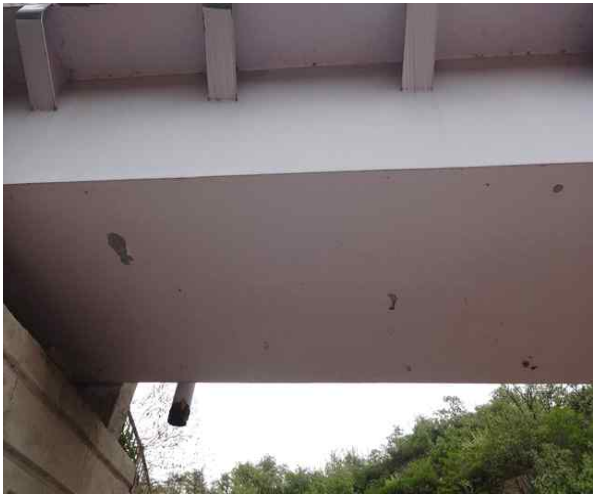
| 현 황 | S1 거더외부 도장박리 | 현 황 | S1 거더외부 부식 |

| 구 분 | | 손상 현황 | 발생개소 | 수 량 | 비 고 |
|---|---|---|---|---|---|
| 거더<br>외부 | S1 | 도장박리 | 17 | A=0.31m <sup>2</sup> | |

| 구 분 | | | 손 상 현 황 | 단 위 | 합 계 | 보수공법 | 우선순위 |
|---|---|---|---|---|---|---|---|
| 상<br>부<br>구<br>조 | 거더 외부 | | 도장박리 | m <sup>2</sup><br>(개소) | 0.31<br>(17) | 재도장 | ② |

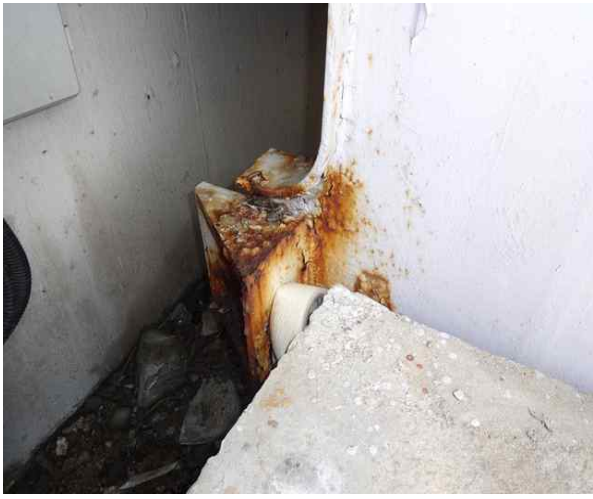
| 구 분 | | 손상 현황 | 발생개소 | 수 량 | 비 고 |
|---|---|---|---|---|---|
| | | 부식 | 1 | A=0.25m <sup>2</sup> | |

| 구 분 | | | 손 상 현 황 | 단 위 | 합 계 | 보수공법 | 우선순위 |
|---|---|---|---|---|---|---|---|
| | | | 부식 | m <sup>2</sup><br>(개소) | 0.25<br>(1) | 재도장 | ② |

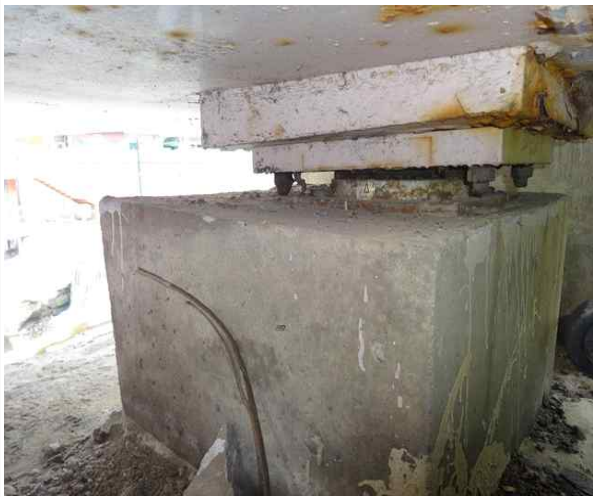
받침장치의 외관조사 결과, 받침의 형식은 포트받침으로 본체의 가동은 양호한 상태로 조사되었다. 주요 손상으로 장기공용에 의한 플레이트 부식, 건조수축으로 인한 받침콘크리트 망상균열이 손상이 조사되어 내구성 확보 차원의 재도장, 표면처리 등의 보수가 필요하다.

| 현 황 | A1-SH2 플레이트 부식 | 현 황 | A2-SH1 받침콘크리트 망상균열 |

| 구 분 | | 손상 현황 | 발생개소 | 수 량 | 비 고 |
|---|---|---|---|---|---|
| 교량받침 | A1 | 플레이트 부식 | 2 | 2EA | |

| 구 분 | | | 손 상 현 황 | 단 위 | 합 계 | 보수공법 | 우선순위 |
|---|---|---|---|---|---|---|---|
| 교량받침 | | | 플레이트 부식 | 개소 | 4 | 재도장 | ② |

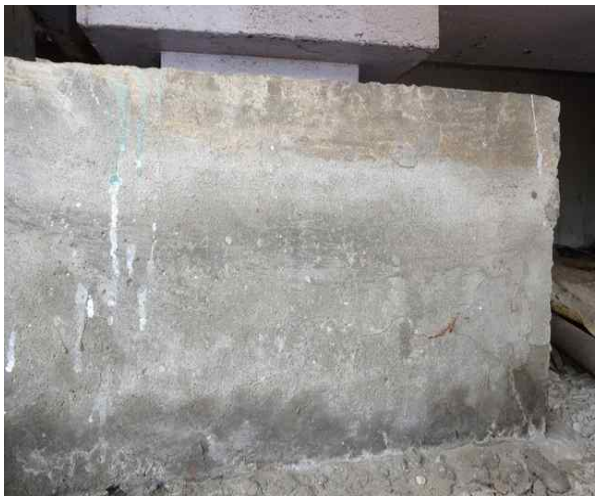
| 구 분 | | 손상 현황 | 발생개소 | 수 량 | 비 고 |
|---|---|---|---|---|---|
| | A2 | 받침콘크리트 망상균열 | 1 | A=0.25m <sup>2</sup> | |

| 구 분 | | | 손 상 현 황 | 단 위 | 합 계 | 보수공법 | 우선순위 |
|---|---|---|---|---|---|---|---|
| | | | 받침콘크리트 망상균열 | m <sup>2</sup><br>(개소) | 0.25<br>(1) | 표면처리공법 | ③ |

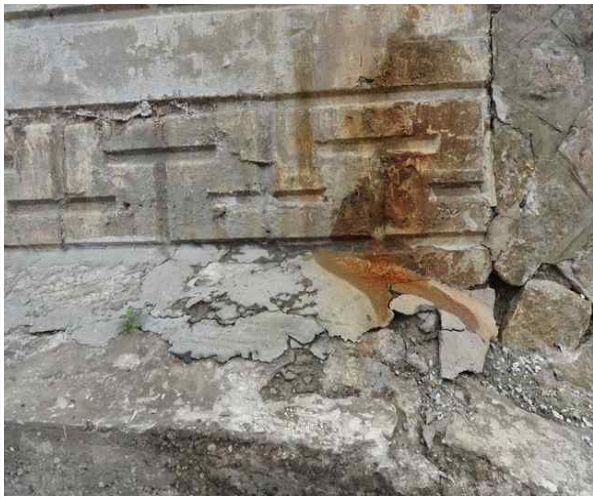
교대의 외관조사 결과, 장기 공용에 의한 들뜸 및 법면 파손, 신축이음 상부 누수로 인한 누수흔적, 시공초기 다짐부족으로 인한 재료분리 등의 손상이 조사되었다. 기 발생된 손상부는 내구성 확보차원의 표면처리, 단면보수 등의 보수가 필요하다.

| 현 황 | A1 법면 파손 | 현 황 | A2 재료분리 |

| 구 분 | | 손상 현황 | 발생개소 | 수 량 | 비 고 |
|---|---|---|---|---|---|
| | A1 | 법면 파손 | 1 | A=0.5m <sup>2</sup> | |

| 구 분 | | | 손 상 현 황 | 단 위 | 합 계 | 보수공법 | 우선순위 |
|---|---|---|---|---|---|---|---|
| | | | 범면 파손 | m <sup>2</sup><br>(개소) | 0.5<br>(1) | 단면보수공법 | ② |

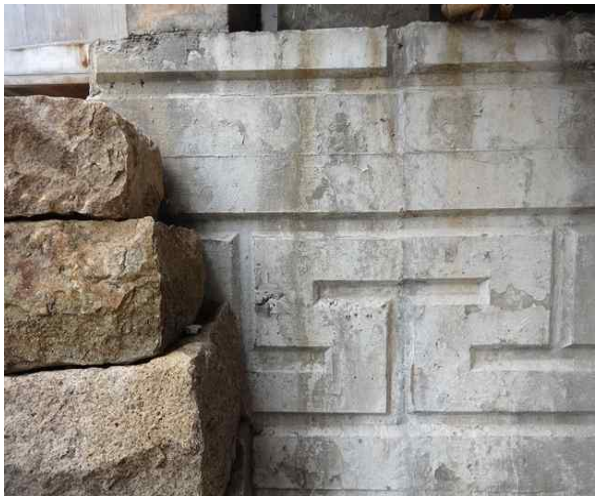
| 구 분 | | 손상 현황 | 발생개소 | 수 량 | 비 고 |
|---|---|---|---|---|---|
| | A2 | 재료분리 | 1 | A=0.5m <sup>2</sup> | |

| 구 분 | | | 손 상 현 황 | 단 위 | 합 계 | 보수공법 | 우선순위 |
|---|---|---|---|---|---|---|---|
| | | | 재료분리 | m <sup>2</sup><br>(개소) | 0.5<br>(1) | 단면보수공법 | ② |

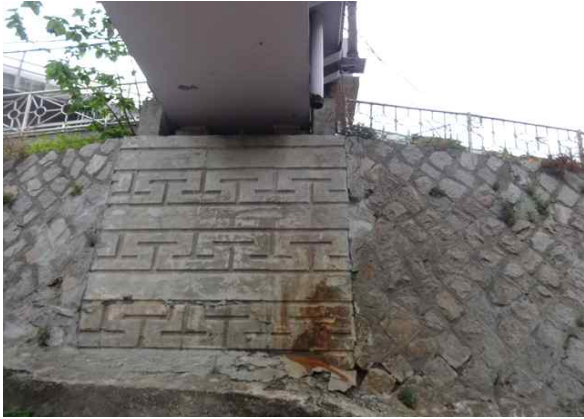
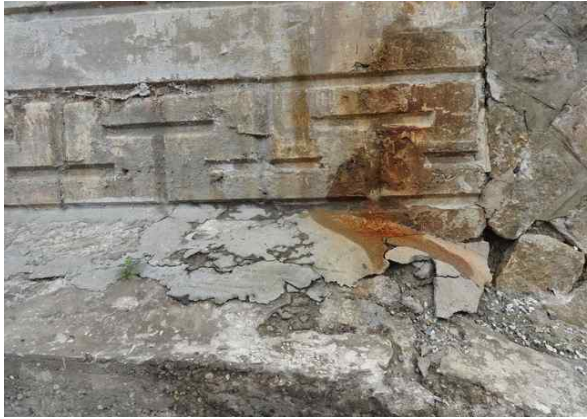
| 교대 법면 파손부 진행 여부 확인 | |

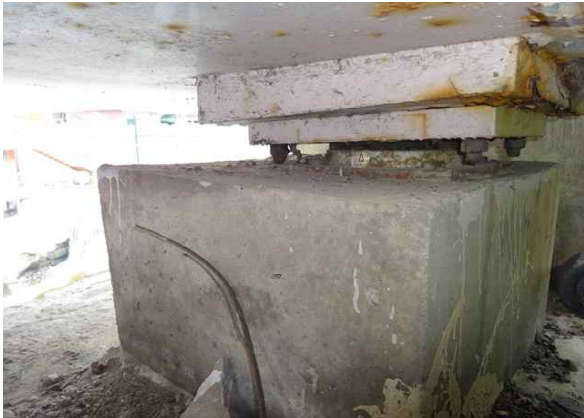
| 받침장치 플레이트 부식 진행 여부 확인 | 거더 부식 진행 여부 확인 |
