# 제5장 해담는다리

## 5.1 개 요

해담는다리는 서울특별시 서대문구 북가좌동에 위치한 연장 62.0m, 폭 6.9~8.2m 정도의 로제형 강파이프 아치교량으로 2005년에 준공되어 약 12년 정도의 공용기간이 경과한 상태이며, 금회 최초로 실시하는 정밀점검이다.

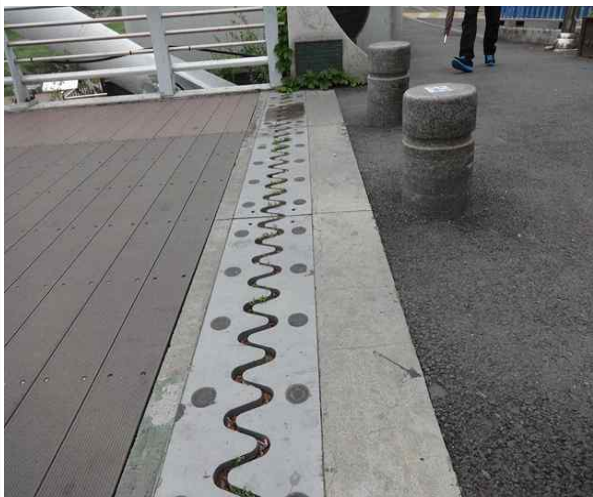
신축이음장치의 외관조사 결과, 양측 교대는 강팽거 조인트로 시공되어 있으며, 신축이음 가동상태 및 유간에 문제가 없는 양호한 상태로 조사되었다. 주요 손상으로 본체는 이물질퇴적, 후타재는 건조수축 등에 의한 균열 및 장기 공용에 의한 파손이 조사되어 내구성 확보차원의 보수가 필요하다.

| 현 황 | A1 후타재 망상균열 | 현 황 | A2 후타재 파손 |

| 구 분 | 손상 현황 | 발생개소 | 수 량 | 비 고 |
|---|---|---|---|---|
| 신축이음 | A1 후타재 망상균열 | 1 | A=1.0m <sup>2</sup> | |

| 구 분 | | | 손 상 현 황 | 단 위 | 합 계 | 보수공법 | 우선순위 |
|---|---|---|---|---|---|---|---|
| | | | 망상균열 | m <sup>2</sup><br>(개소) | 1.0<br>(1) | 표면처리공법 | ③ |

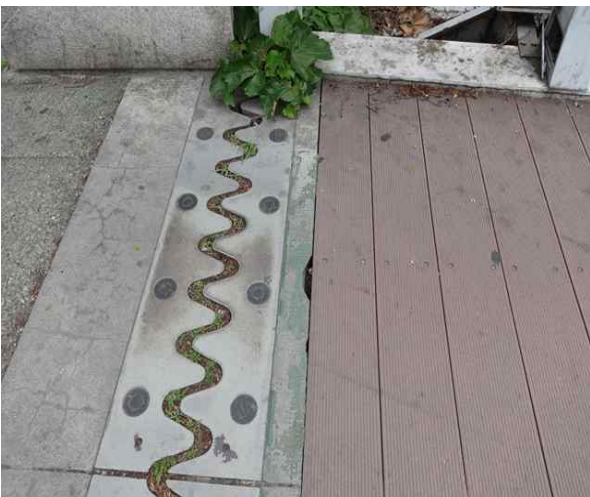
| 구 분 | 손상 현황 | 발생개소 | 수 량 | 비 고 |
|---|---|---|---|---|
| | A2 후타재 파손 | 1 | L=0.01m <sup>2</sup> | |

| 구 분 | | | 손 상 현 황 | 단 위 | 합 계 | 보수공법 | 우선순위 |
|---|---|---|---|---|---|---|---|
| | | | 파손 | m <sup>2</sup><br>(개소) | 0.01<br>(1) | 단면보수공법 | ② |

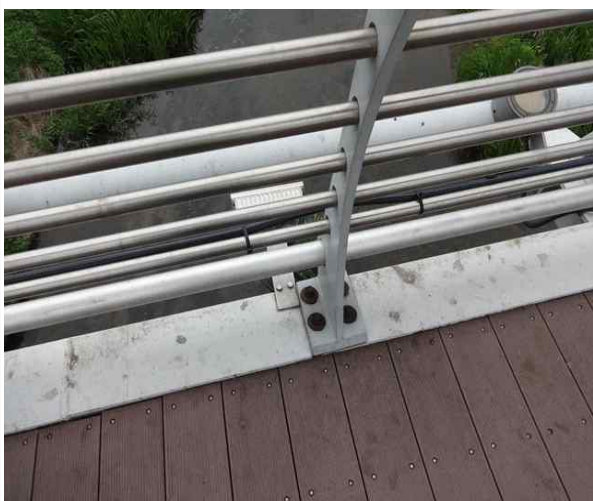
방호벽에 대한 외관조사 결과, 알루미늄 합금주물 난간이 설치되어 있으며, 장기공용 등에 의한 전구간 난간 점부식 및 볼트 부식이 조사되었다. 난간은 주부재가 아닌 보조부재로 조사된 손상은 시설물에 직접적인 영향을 미치는 손상은 아니나, 부재의 미관 및 내구성 확보 차원에서 보수가 필요하다.

| 현 황 | S1 난간 볼트 부식 | 현 황 | S1 난간 점부식 |

| 구 분 | 손상 현황 | 발생개소 | 수 량 | 비 고 |
|---|---|---|---|---|
| 방호벽 | S1 | 난간 볼트 부식 | 408 | 408EA |

| 구 분 | | | 손 상 현 황 | 단 위 | 합 계 | 보수공법 | 우선순위 |
|---|---|---|---|---|---|---|---|
| | | 방<br>호<br>벽 | 난간 | 볼트 부식 | ea | 408 | 교체 |

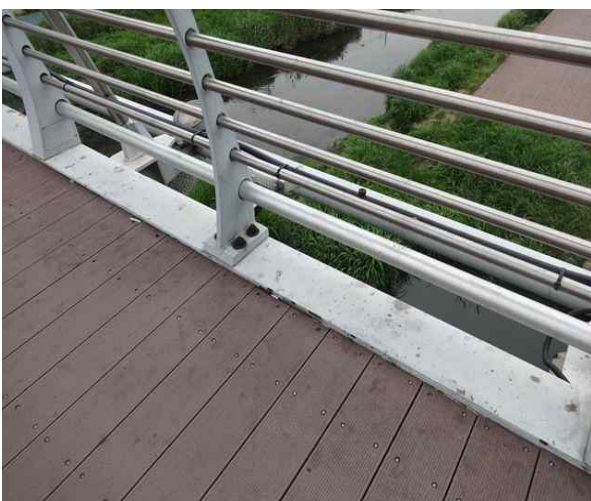
| 구 분 | 손상 현황 | 발생개소 | 수 량 | 비 고 |
|---|---|---|---|---|
| | S1 | 난간 점부식 | 100 | A=1.0m <sup>2</sup> |

| 구 분 | | | 손 상 현 황 | 단 위 | 합 계 | 보수공법 | 우선순위 |
|---|---|---|---|---|---|---|---|
| | 점부식 | | | m <sup>2</sup><br>(개소) | 1.0<br>(100) | 재도장 | ② |

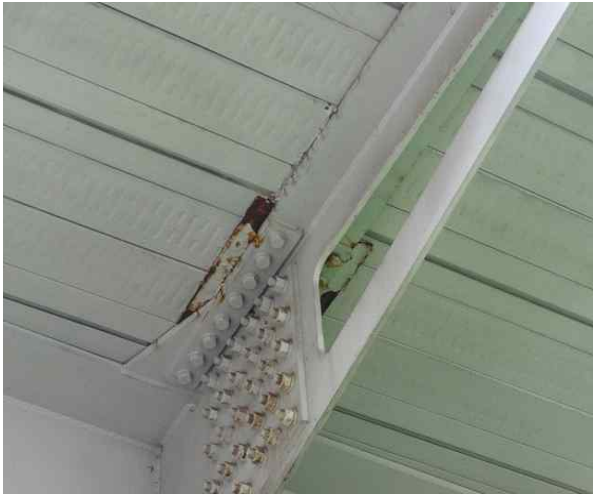
거더 및 가로보 외관조사 결과, 장기공용에 따른 거더 녹발생 및 도장들뜸, 가로보 도장부식이 조사되었다. 구조물의 미관 및 내구성 저하 방지 차원에서 재도장 등의 조치가 필요한 것으로 판단된다.

| 현 황 | S1 가로보 도장부식 | 현 황 | S1 거더 녹발생 |

| 구 분 | | 손상 현황 | 발생개소 | 수 량 | 비 고 |
|---|---|---|---|---|---|
| 가로보 | S1 | 도장부식 | 11 | $A=0.65\text{m}^2$ | |

| 구 분 | | | 손 상 현 황 | 단 위 | 합 계 | 보수공법 | 우선순위 |
|---|---|---|---|---|---|---|---|
| | 거더 및<br>가로보 | | 녹발생 및 도장부식 | m <sup>2</sup><br>(개소) | 0.69<br>(12) | 재도장 | ② |

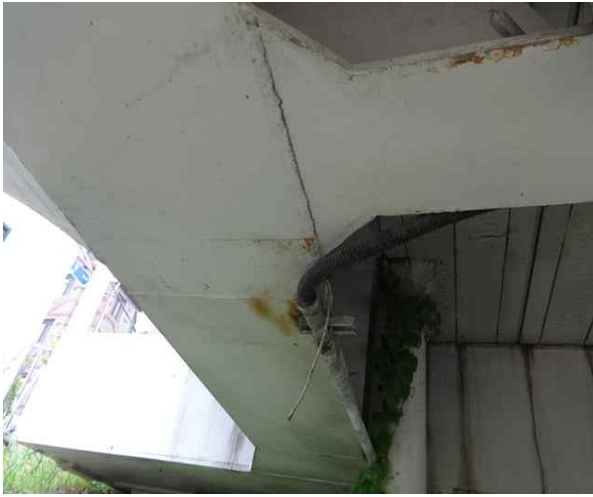
| 구 분 | | 손상 현황 | 발생개소 | 수 량 | 비 고 |
|---|---|---|---|---|---|
| 거더 | S1 | 녹발생 | 1 | $A=0.04\text{m}^2$ | |

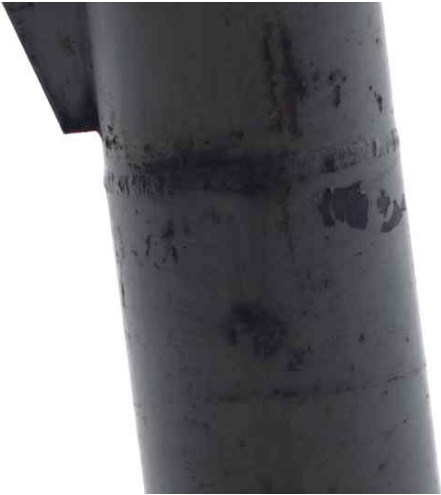
외관조사 결과, 로제형 강파이프 아치교로 수직재로는 케이블이 시공되어 있다. 주요 손상으로 장기공용에 따른 강파이프 도장들뜸 및 부식이 조사되었다. 기발생된 손상부는 교량의 미관과 내구성 확보 차원의 보수가 필요하다.

| 현 황 | S1 강파이프 도장들뜸 | 현 황 | S1 강파이프 도장들뜸 및 부식 |

| 구 분 | | | 손 상 현 황 | 단 위 | 합 계 | 보수공법 | 우선순위 |
|---|---|---|---|---|---|---|---|
| 상<br>부<br>구<br>조 | 강아치<br>파이프 | | 도장 들뜸 및 부식 | m <sup>2</sup><br>(개소) | 0.95<br>(9) | 재도장 | ② |

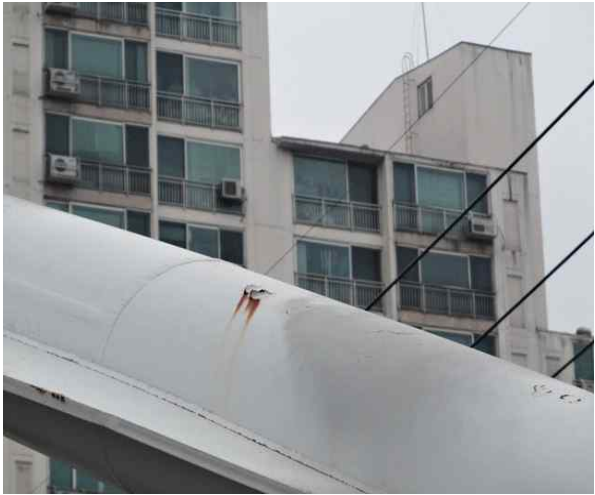
| 구 분 | | 손상 현황 | 발생개소 | 수 량 | 비 고 |
|---|---|---|---|---|---|
| 강파이프 | S1 | 도장 들뜸 및 부식 | 9 | A=0.95m <sup>2</sup> | |

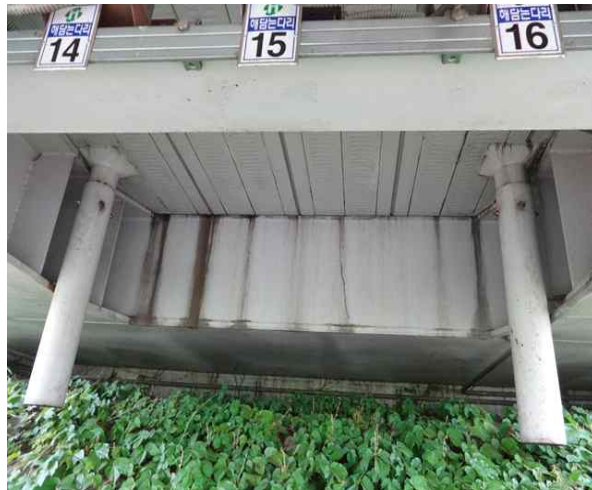
교대의 외관조사 결과, 장기 공용에 의한 법면 파손, 상부 신축이음 누수로 인한 누수 흔적 등의 손상이 조사되었다. 기 발생한 손상부는 내구성 확보 차원의 보수가 필요하다.

| 현 황 | A2 누수흔적 | 현 황 | A2 법면 파손 |

| 구 분 | 손상 현황 | 발생개소 | 수 량 | 비 고 |
|---|---|---|---|---|
| 교대 | A2 누수흔적 | 1 | $A=2.0\text{m}^2$ | |

| 구 분 | | | 손 상 현 황 | 단 위 | 합 계 | 보수공법 | 우선순위 |
|---|---|---|---|---|---|---|---|
| 하<br>부<br>구<br>조 | 교대 | | 누수흔적 | m <sup>2</sup><br>(개소) | 2.0<br>(1) | 표면처리공법 | ③ |

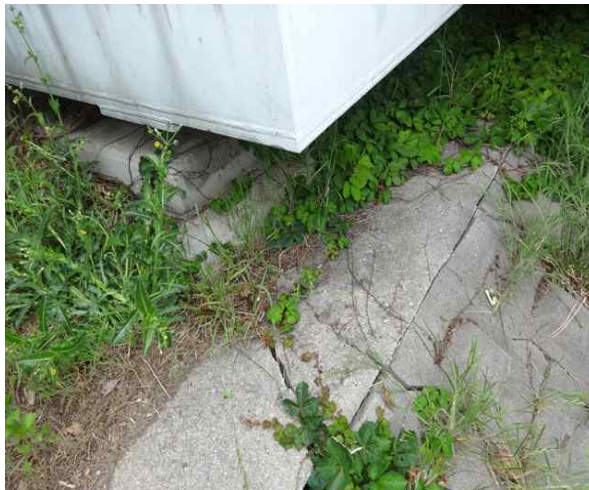
| 구 분 | 손상 현황 | 발생개소 | 수 량 | 비 고 |
|---|---|---|---|---|
| | A2 법면 파손 | 1 | $A=0.25\text{m}^2$ | |

| 구 분 | | | 손 상 현 황 | 단 위 | 합 계 | 보수공법 | 우선순위 |
|---|---|---|---|---|---|---|---|
| | | | 법면 파손 | m <sup>2</sup><br>(개소) | 0.25<br>(1) | 단면보수공법 | ② |

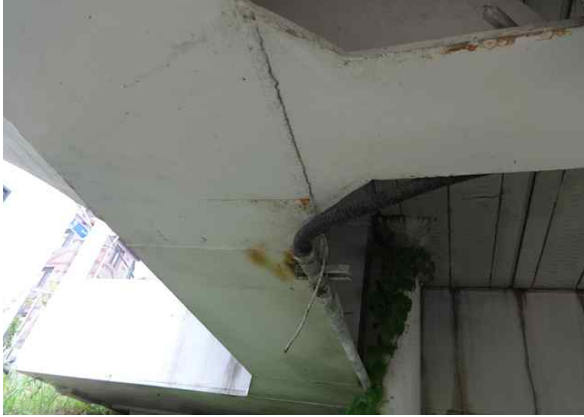
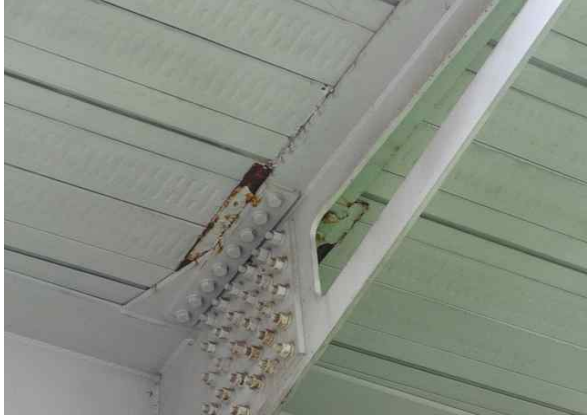
| 거더 부식 및 녹발생 진행 여부 확인 | |

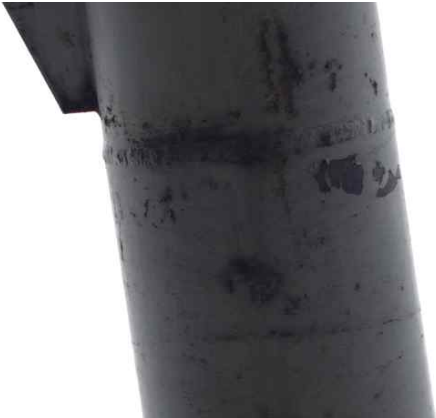
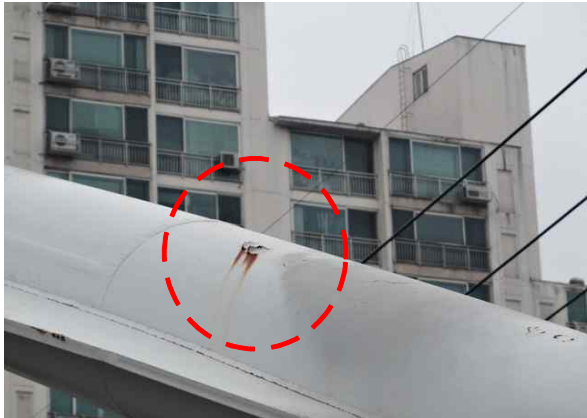
| 강아치 파이프 도장박리 및 녹발생 진행 여부 확인 | |
