## **제6장 금화터널입구 차도육교**

## 제6장 금화터널입구 차도육교

금화터널입구 차도육교는 서울특별시 서대문구 신촌동에 위치한 연장 35.0m, 폭 10.0m, 2차로의 슬래브 교량으로 1979년에 준공되어 약 38년 정도의 공용기간이 경과한 상태이다. 2010년 정밀점검을 실시하여 금회 점검시 전회 자료를 참조하여 조사를 실시하였다.

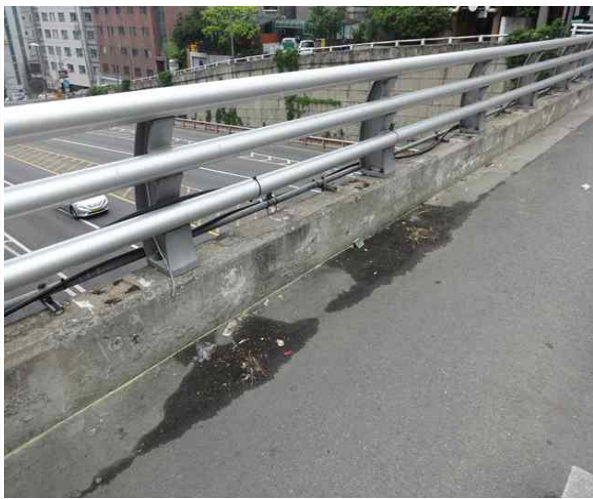
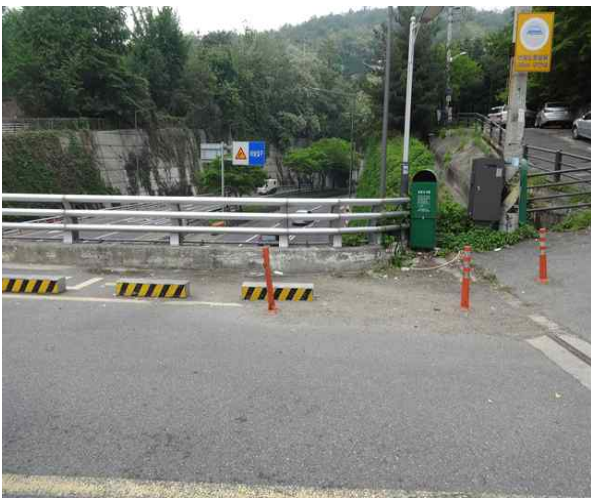
교면포장의 외관조사 결과, 2012년 전구간 재포장을 실시하였으며 손상이 없는 양호한 상태로 조사되었다. 일부구간의 토사퇴적은 정비가 필요하다.

| 현 황 | S1 보도부 토사퇴적 | 현 황 | S1 보도부 토사퇴적 |

| 구 분 | 손상 현황 | 발생개소 | 수 량 | 비 고 |
|---|---|---|---|---|
| 교면포장 | S1 보도부 토사퇴적 | 2 | A=7.50m <sup>2</sup> | |

| 구 분 | | | 손 상 현 황 | 단 위 | 합 계 | 보수공법 | 우선순위 |
|---|---|---|---|---|---|---|---|
| 기 타 부 재 | 교면포장 | | 토사퇴적 | m <sup>2</sup><br>(개소) | 7.5<br>(2) | 정비 | ③ |

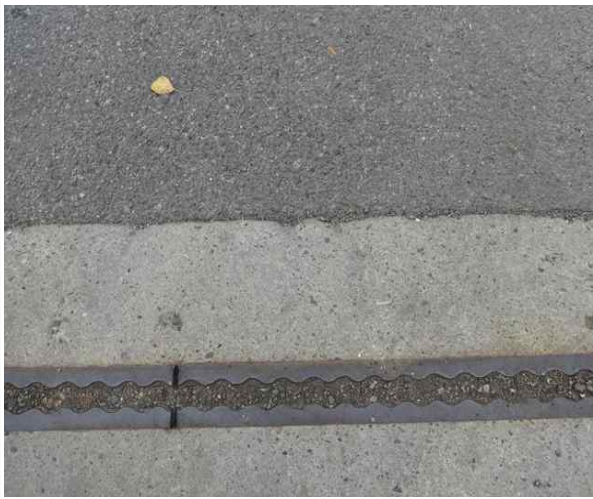
신축이음장치의 외관조사 결과, 양측 교대에 모노셀 조인트로 시공되어 있으며, 신축이음의 가동상태 및 유간에 문제가 없는 양호한 상태로 조사되었다. 주요 손상으로 본체는 이물질퇴적, 후타재는 건조수축 등에 의한 균열 및 장기 공용에 의한 열화 등의 손상이 조사되었다. 기 발생한 손상부는 내구성 확보 차원의 보수가 필요하다.

| 현 황 | A1 후타재 열화 | 현 황 | A2 후타재 균열 |

| 구 분 | | 손상 현황 | 발생개소 | 수 량 | 비 고 |
|---|---|---|---|---|---|
| | | 후타재 열화 | 1 | $A=2.10\text{m}^2$ | |

| 구 분 | | | 손 상 현 황 | 단 위 | 합 계 | 보수공법 | 우선순위 |
|---|---|---|---|---|---|---|---|
| | | | 열화 | m <sup>2</sup><br>(개소) | 2.1<br>(1) | 표면처리공법 | ③ |

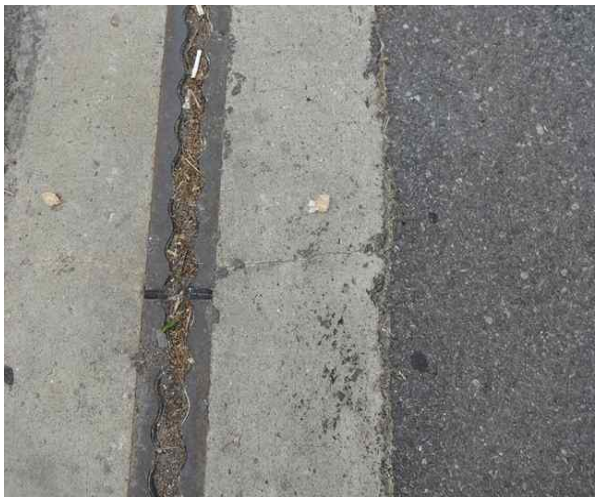
| 구 분 | | 손상 현황 | 발생개소 | 수 량 | 비 고 |
|---|---|---|---|---|---|
| | A2 | 후타재 균열 ( $cw \leq 0.3\text{mm}$ 미만) | 51 | $L=10.20\text{m}$ | |

| 구 분 | | | 손 상 현 황 | 단 위 | 합 계 | 보수공법 | 우선순위 |
|---|---|---|---|---|---|---|---|
| | 신축 이음 | 후타재 | 균열(0.3mm미만) | m<br>(개소) | 13.2<br>(66) | 표면처리공법 | ③ |

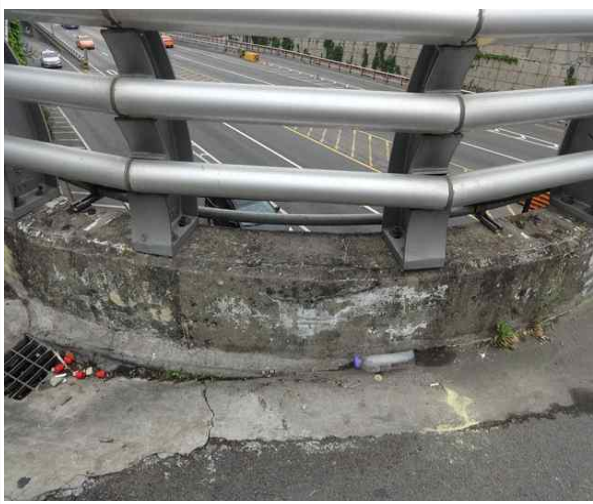
방호벽에 대한 외관조사 결과, 건조수축 등에 의한 연석 균열과 장기공용에 의한 콘크리트 들뜸이 조사되었다. 기 발생한 손상부는 내구성 확보 차원의 보수가 필요하다.

| 현 황 | S1 연석 들뜸 | 현 황 | S1 연석 균열 |

| 구 분 | | 손상 현황 | 발생개소 | 수 량 | 비 고 |
|---|---|---|---|---|---|
| | | 연석 들뜸 | 3 | $A=0.18\text{m}^2$ | |

| 구 분 | | | 손 상 현 황 | 단 위 | 합 계 | 보수공법 | 우선순위 |
|---|---|---|---|---|---|---|---|
| | | | 들뜸 | m <sup>2</sup><br>(개소) | 0.58<br>(4) | 단면보수공법 | ② |

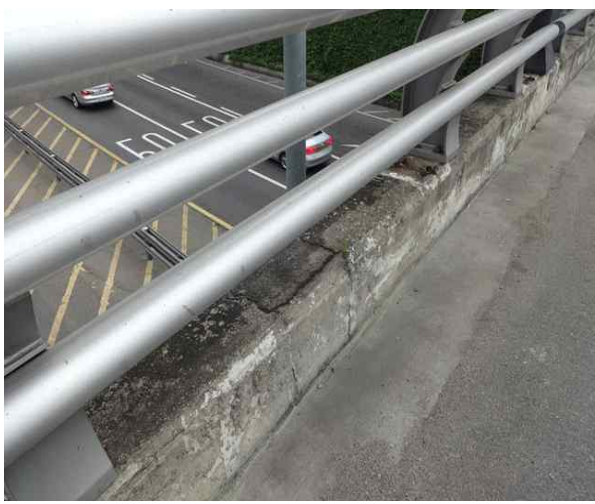
| 구 분 | | 손상 현황 | 발생개소 | 수 량 | 비 고 |
|---|---|---|---|---|---|
| 방호벽 | S1 | 연석 균열 ( $cw \leq 0.3\text{mm}$ 미만) | 5 | $L=1.5\text{m}$ | |
| | | 연석 균열 ( $cw \geq 0.3\text{mm}$ 이상) | 4 | $L=3.5\text{m}$ | |

| 구 분 | | | 손 상 현 황 | 단 위 | 합 계 | 보수공법 | 우선순위 |
|---|---|---|---|---|---|---|---|
| | 방 호 벽 | 연 석 | 균열(0.3mm미만) | m<br>(개소) | 1.5<br>(5) | 표면처리공법 | ② |
| | | | 균열(0.3mm이상) | m<br>(개소) | 8.5<br>(14) | 주입보수공법 | ② |

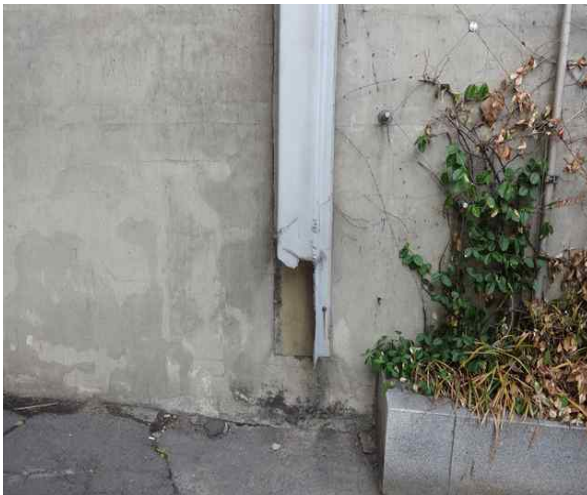
배수시설의 외관조사 결과, 배수관은 육교형으로 설치되어 있으며, 배수기능에는 문제가 없는 전반적으로 양호한 상태이다. 일부구간의 배수관 파손은 미관상 정비가 필요하다.

| 현 황 | A1 배수관 파손 | 현 황 | 배수시설 전경 |

| 구 분 | 손상 현황 | 발생개소 | 수 량 | 비 고 |
|---|---|---|---|---|
| 배수시설 | A1 | 배수관 파손 | 1 | 1EA |

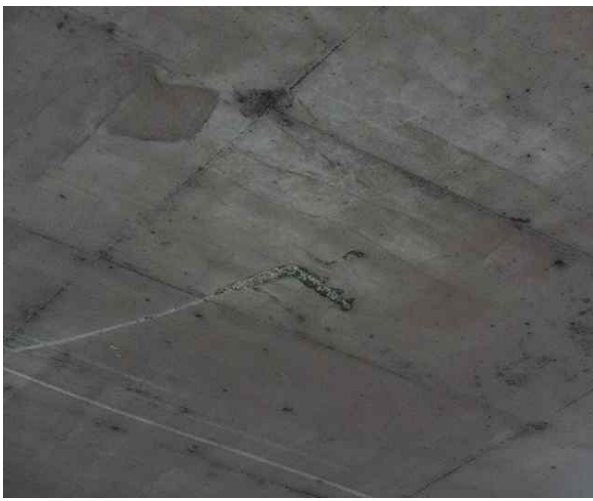
바닥판 하면의 외관조사 결과, 일부구간에서 도장들뜸과 충격에 의한 콘크리트 파손, 긁힘 등이 조사되었다. 기 발생한 손상부는 시설물의 안전성에는 큰 문제가 없으나 내구성 확보를 위해 보수가 필요하다.

| 현 황 | S2 긁힘 | 현 황 | S2 바닥판하면 파손 |

| 구 분 | | 손상 현황 | 발생개소 | 수 량 | 비 고 |
|---|---|---|---|---|---|
| | | 긁힘 | 1 | A=0.04m <sup>2</sup> | |

| 구 분 | | | 손 상 현 황 | 단 위 | 합 계 | 보수공법 | 우선순위 |
|---|---|---|---|---|---|---|---|
| 상 부 구조 | 바닥판 하면 | | 긁힘 | m <sup>2</sup><br>(개소) | 0.04<br>(1) | 표면처리공법 | ③ |

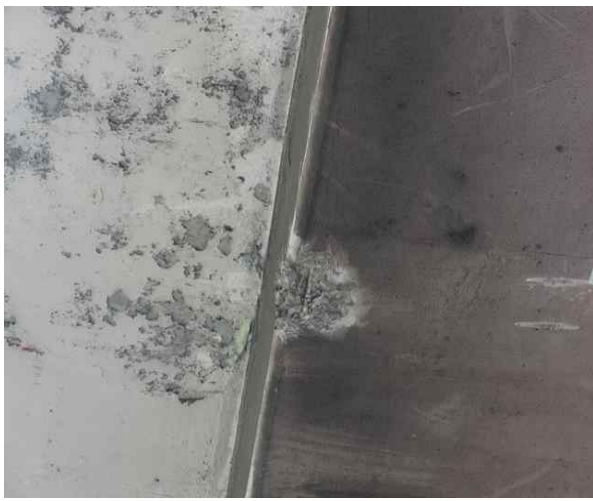
| 구 분 | | 손상 현황 | 발생개소 | 수 량 | 비 고 |
|---|---|---|---|---|---|
| | | 파손 | 1 | A=0.04m <sup>2</sup> | |

| 구 분 | | | 손 상 현 황 | 단 위 | 합 계 | 보수공법 | 우선순위 |
|---|---|---|---|---|---|---|---|
| | | | 파손 | m <sup>2</sup><br>(개소) | 0.04<br>(1) | 단면보수공법 | ② |

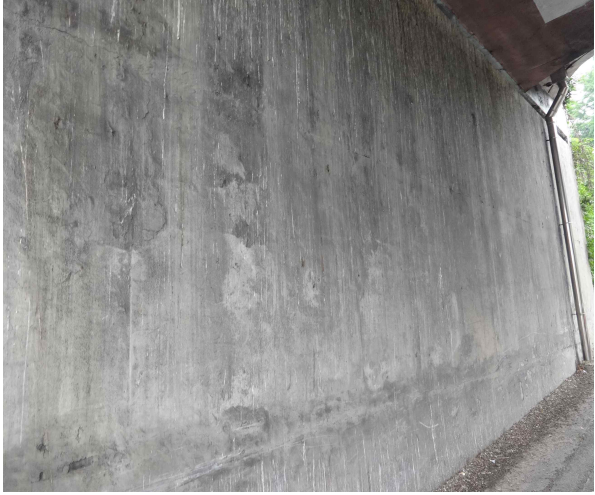
교대 및 교각의 외관조사 결과, 교대 및 교각에 건조수축에 의한 콘크리트 표면 망상균열, 장기공용에 의한 표면열화 및 마감재 들뜸 등의 손상이 조사되었다. 기 발생한 손상 부는 내구성 확보 차원의 보수가 필요하다.

| 현 황 | A2 벽체 마감재 망상균열 및 열화 | 현 황 | P1 기둥부 망상균열 |

| 구 분 | | 손상 현황 | 발생개소 | 수 량 | 비 고 |
|---|---|---|---|---|---|
| 교대 | A2 | 망상균열 및 열화 | 1 | A=100.0m <sup>2</sup> | |
| | | 마감재 들뜸 | 1 | A=100.0m <sup>2</sup> | |

| 구 분 | | | 손 상 현 황 | 단 위 | 합 계 | 보수공법 | 우선순위 |
|---|---|---|---|---|---|---|---|
| 하 부 구조 | 교대 | | 망상균열 및 열화 | m <sup>2</sup><br>(개소) | 100.0<br>(1) | 표면처리공법 | ② |
| | | | 마감재 들뜸 | m <sup>2</sup><br>(개소) | 100.0<br>(1) | 표면처리공법 | ② |

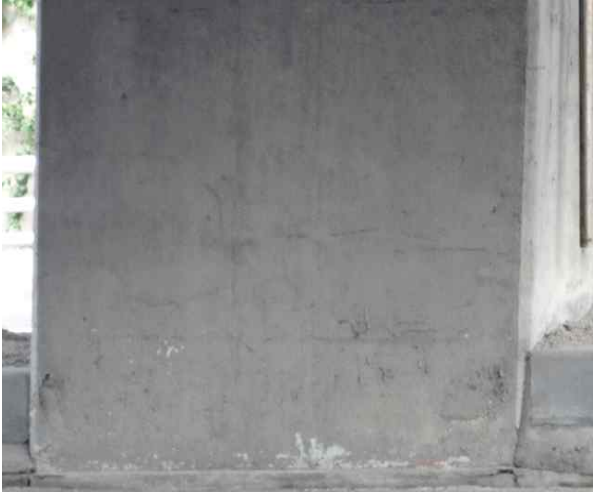
| 구 분 | | 손상 현황 | 발생개소 | 수 량 | 비 고 |
|---|---|---|---|---|---|
| 교각 | P1 | 망상균열 | 1 | A=2.00m <sup>2</sup> | |

| 구 분 | | | 손 상 현 황 | 단 위 | 합 계 | 보수공법 | 우선순위 |
|---|---|---|---|---|---|---|---|
| | 교각 | 망상균열 | m <sup>2</sup><br>(개소) | 2.0<br>(1) | 표면처리공법 | ② | |

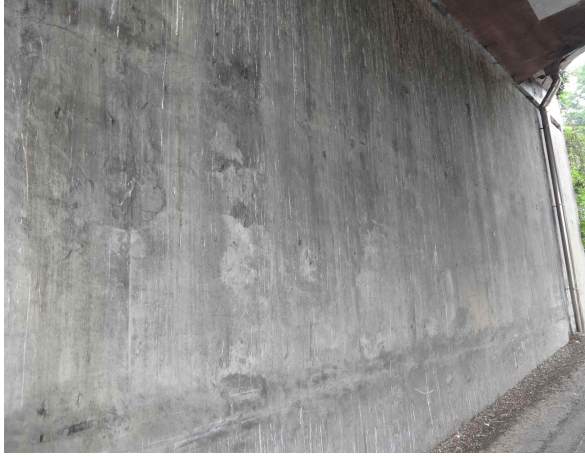
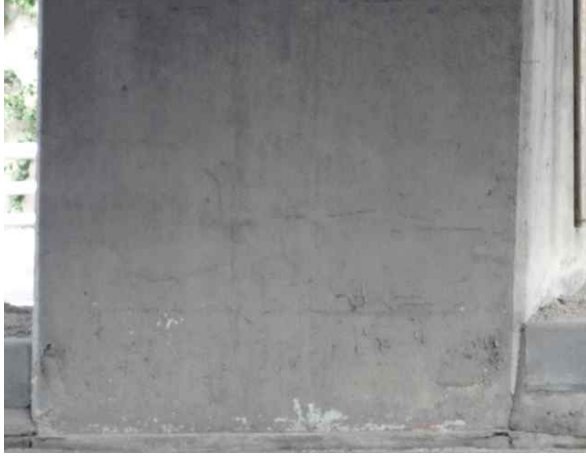
| 교대 및 교각 콘크리트 표면 열화부 진행 여부 확인 | |

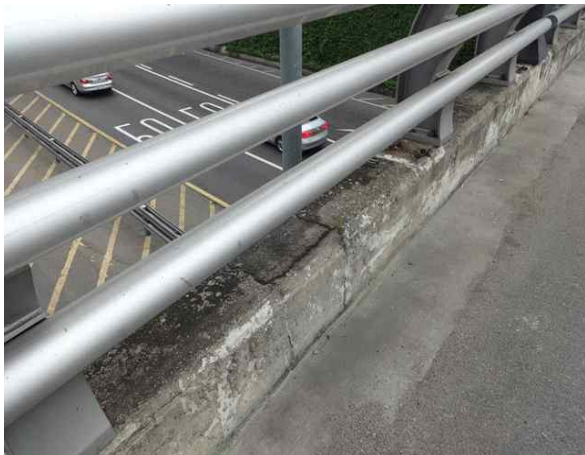
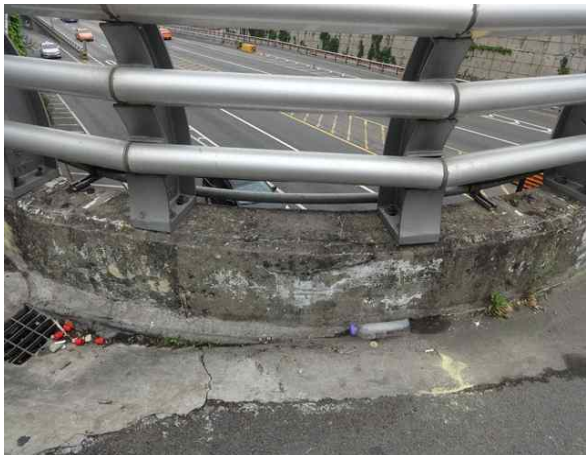
| 연석부 균열 및 콘크리트 들뜸 진행 여부 확인 | |
