## **제7장 홍은동 센트리빌옹벽**

## 제7장 홍은동 센트레빌 옹벽

홍은동 센트레빌 옹벽은 서울특별시 서대문구 홍은동에 위치한 연장 60m, 높이 10~15m 정도의 철근콘크리트옹벽으로, 2009년에 준공되어 약 8년 정도의 공용기간이 경과한 상태이며, 금회 최초로 실시하는 정밀점검이다.

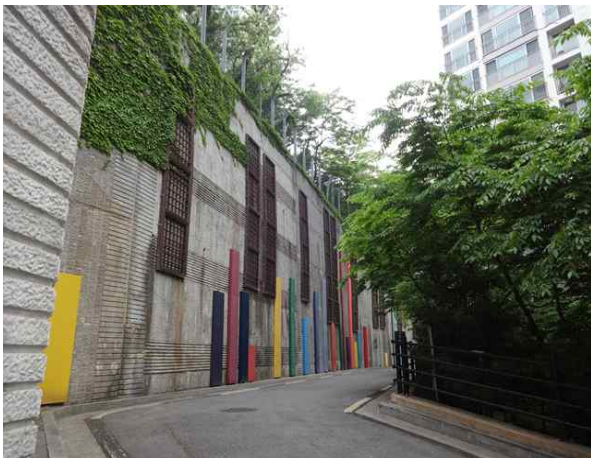
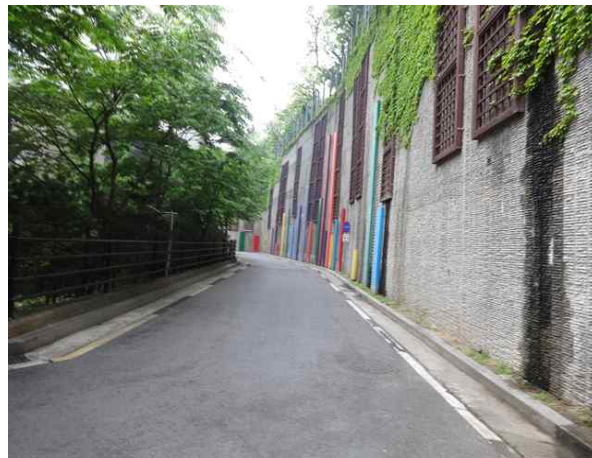
본 옹벽의 지반 및 기초부는 아스콘 포장 및 포장부 측면 옹벽이 시공되어 있으며, 문제가 없는 양호한 상태로 조사되었다.

| 현 황 | 시점측 하부 전경 | 현 황 | 중점측 하부 전경 |

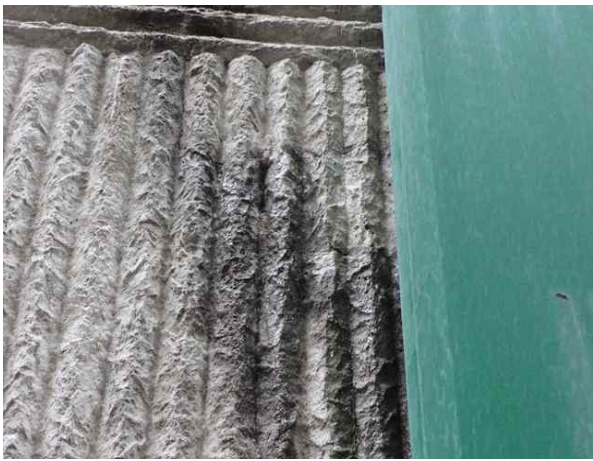
| 위 치 | STA 14m | 위 치 | STA 18m |

| 현 황 | 백태 (A=0.2x1.0) | 현 황 | 백태 (A=0.2x1.0) |

| 구 분 | 손 상 현 황 | 단 위 | 합 계 | 보수공법 | 우선순위 |
|---|---|---|---|---|---|
| 홍은동<br>센트레빌 옹벽 | 백태 | M <sup>2</sup><br>(개소) | 0.4<br>(2) | 표면처리공법 | ② |

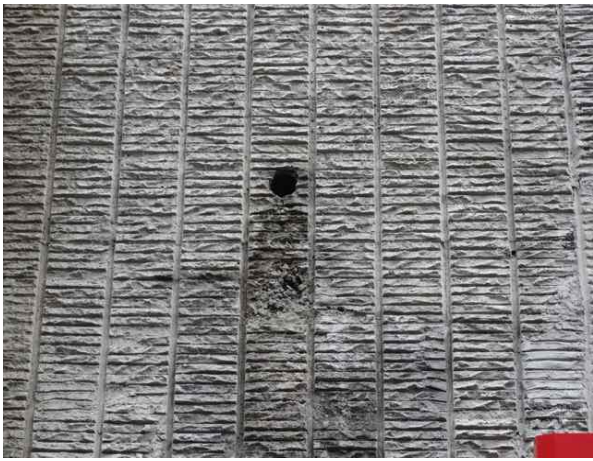
| 위 치 | STA 34m | 위 치 | STA 47m |

| 현 황 | 재료분리 (A=0.2x0.3) | 현 황 | 누수흔적(배수공) |

| 구 분 | 손 상 현 황 | 단 위 | 합 계 | 보수공법 | 우선순위 |
|---|---|---|---|---|---|
| | 재료분리 | M <sup>2</sup><br>(개소) | 0.06<br>(1) | 단면보수공법 | ② |

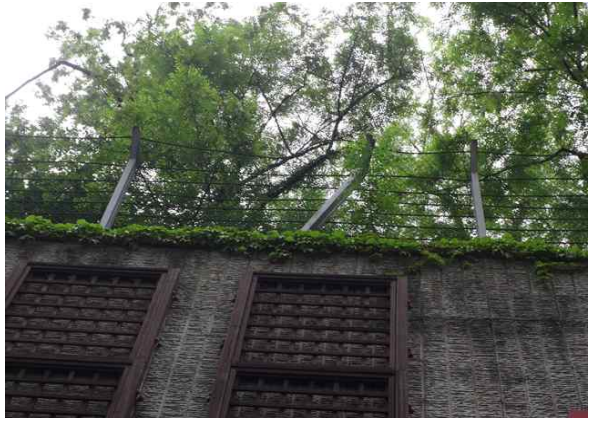
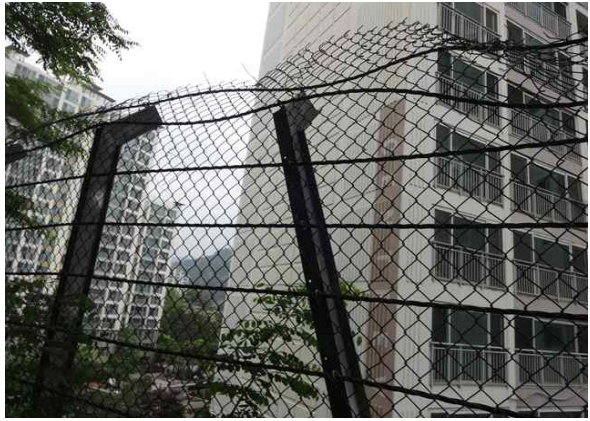
옹벽 상단에 측구(STA 0~35m)와 낙석방지울타리(전구간)가 설치되어 있다. 측구는 양호한 상태이나, 낙석방지울타리 변형이 1개소 발생되어 조치가 요망된다. 또한, 옹벽 종점측 누수손상(악취)은 상부 아파트단지 배수관 누수와 연계한 보수가 필요하다.

| 현 황 | | STA 25m 낙석방지울타리 변형 | | |

| 구 분 | 손 상 현 황 | 단 위 | 합 계 | 보수공법 | 우선순위 |
|---|---|---|---|---|---|
| | 낙석방책 변형 | 개소 | 1 | 정 비 | ② |

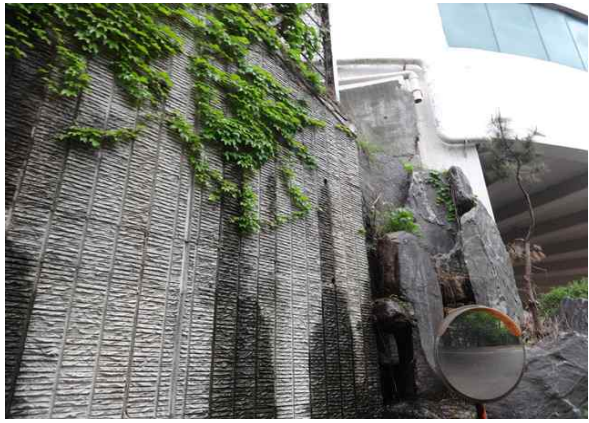
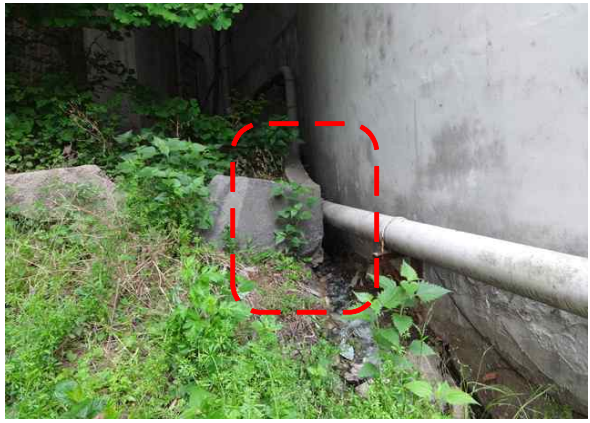
| 현 황 | | STA 60m 생활용수 누수로 인한 누수흔적 | | |

| 구 분 | 손 상 현 황 | 단 위 | 합 계 | 보수공법 | 우선순위 |
|---|---|---|---|---|---|
| | 상부 배수관 누수 | 개소 | 1 | 정 비 | ② |

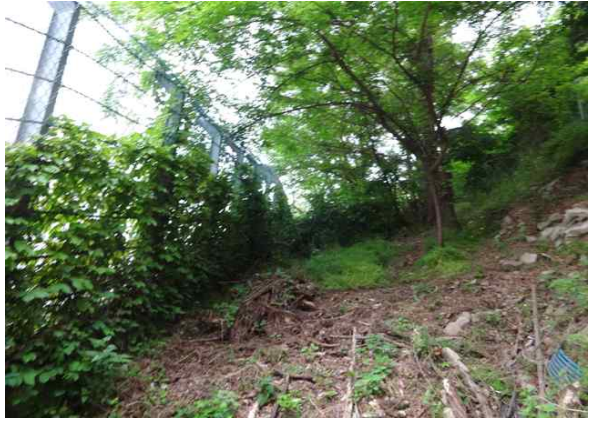
| 현 황 | | STA 35~60m 측구 미설치 | 현 황 | STA 0~35m 측구 설치 전경 |

| 구 분 | 손 상 현 황 | 단 위 | 합 계 | 보수공법 | 우선순위 |
|---|---|---|---|---|---|
| | 상부 측구 미설치 | M | 40 | 측구 설치 | ② |

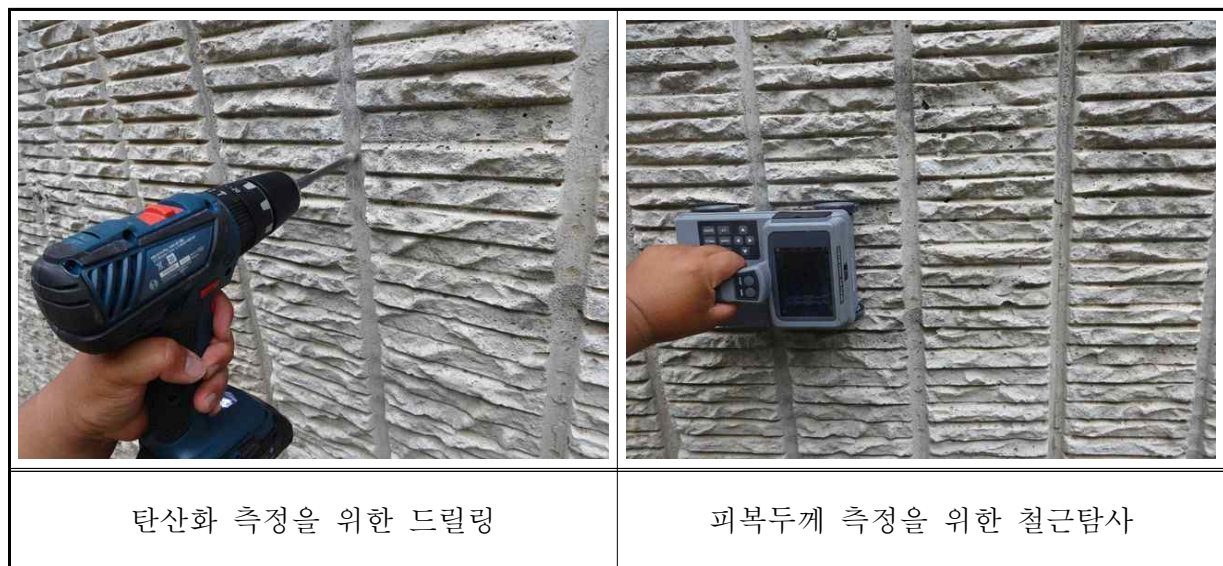
[그림 7.1] 내구성조사 사진

반발경도법에 의한 콘크리트 강도측정 결과, 26.4~28.9MPa 정도로 측정되어 설계기준강도를 상회하므로 콘크리트 강도 저하는 없는 것으로 판단된다.

탄산화 측정 결과, 탄산화 심도는 약 3~6mm 깊이까지 진행된 상태로서 실측 피복두께에 크게 미치는 않는 수준인 것으로 조사되었으며, 현재의 탄산화 정도가 구조물의 내구성에 미치는 영향은 거의 없는 것으로 판단된다.

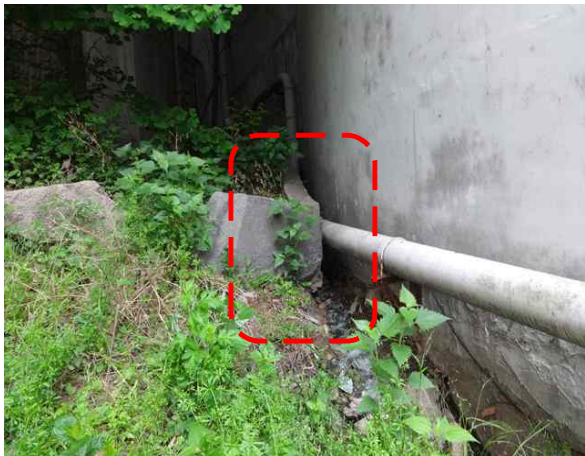
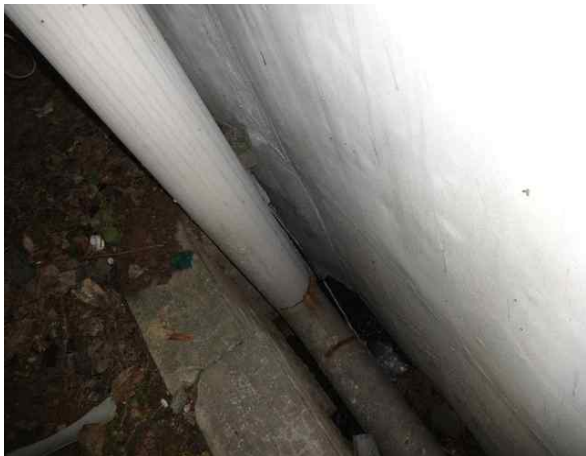
| 옹벽 상부 배수관 파손부 진행 여부 확인 | |

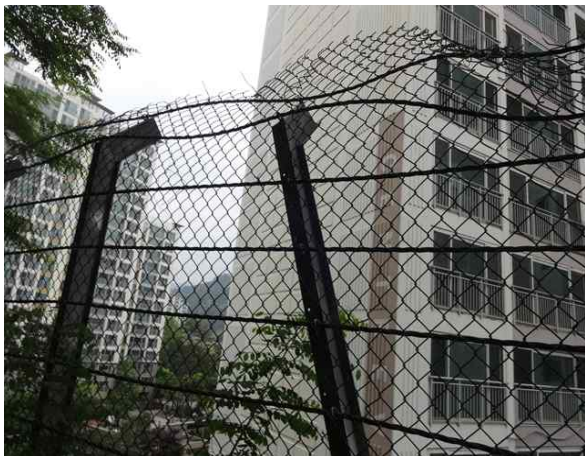
| 옹벽 상부 낙석방책 변형 진행 여부 확인 | 측구 미설치구간 지반변형 여부 확인 |
