## **제8장 세검정로 사면**

# 제8장 세검정로 사면

세검정로 사면은 서울특별시 서대문구 홍제동에 위치한 연장 100m, 높이 10m 정도의 절토사면으로, 금회 최초로 실시하는 정밀점검이다.

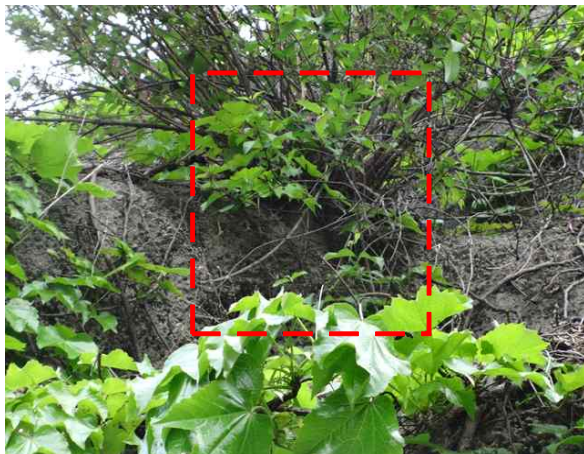
| <p>1 STA 0+010 슛크리트 파손</p> | <p>2 STA 0+040~050 상단부 전경</p> |

| 손상유형 | 위치 및 수량 | 조치내용 | 비고 |
|---|---|---|---|
| 기 타 | ⑦ STA 0+010 1단 솟크리트 파손 | 주의관찰 | |

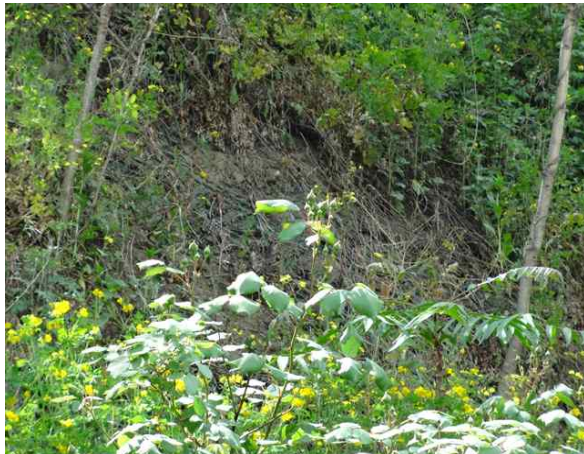
| <p>3 STA 0+075 누수 및 녹생토 유실</p> | <p>4 STA 0+050 녹생토 유실</p> |

| 손상유형 | 위치 및 수량 | 조치내용 | 비고 |
|---|---|---|---|
| | ② STA 0+075~080 녹생토 유실 A= 5*1 | 주의관찰 | |

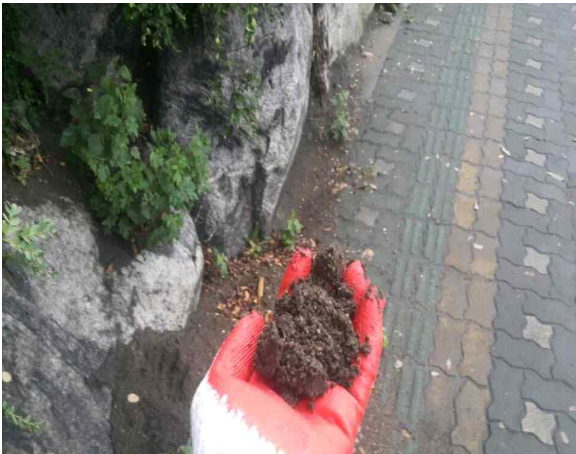
| 손상유형 | 위치 및 수량 | 조치내용 | 비고 |
|---|---|---|---|
| 표층유실 | ① STA 0+055~070 녹생토 유실 A=20*1 | 주의관찰 | |

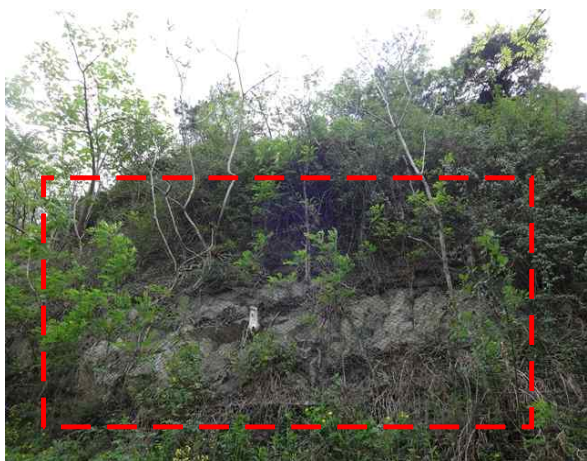
| <p>5 STA 0+060~070 수목 다수</p> | <p>6 STA 0+080 자연사면부 뜬돌</p> |

| 손상유형 | 위치 및 수량 | 조치내용 | 우선순위 |
|---|---|---|---|
| 수 목 | ② STA 0+010 1단 수목 | 정 비 | ② |
| | ③ STA 0+070 1단 수목 | 정 비 | ② |

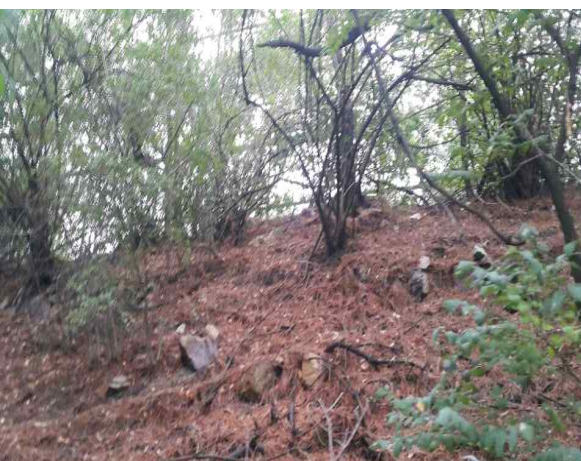
| 손상유형 | 위치 및 수량 | 조치내용 | 비고 |
|---|---|---|---|
| 낙석위험 | ③ STA 0+040~090 자연사면부 뜬돌 다수 | 주의관찰 | |

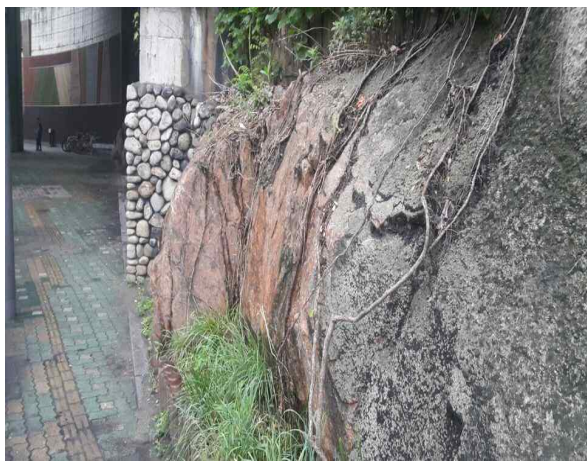
| <p>STA 0+005 하단 암노출부(신선)</p> | <p>STA 0+010 하단 암노출부(신선)</p> |

| 위 치 | ROCK TEST HAMMER의 반발계수 | | 암판정 |
|---|---|---|---|
| STA 0+005 | 60 59 52 41 38 38 40 55 50 57<br>42 40 41 66 44 48 38 54 51 53 | 55.7 | 경암 |

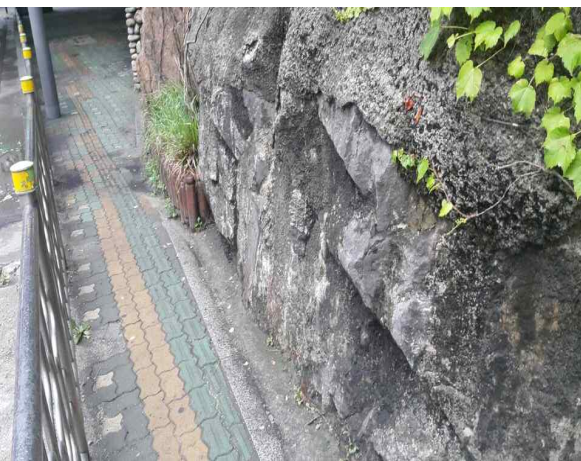
| 위 치 | ROCK TEST HAMMER의 반발계수 | | 암판정 |
|---|---|---|---|
| STA 0+010 | 40 58 58 50 60 61 60 61 62 50<br>49 44 60 58 38 60 42 41 40 34 | 59.8 | 경암 |

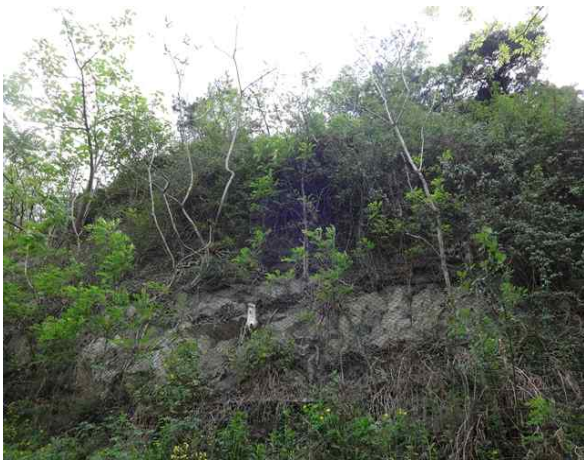
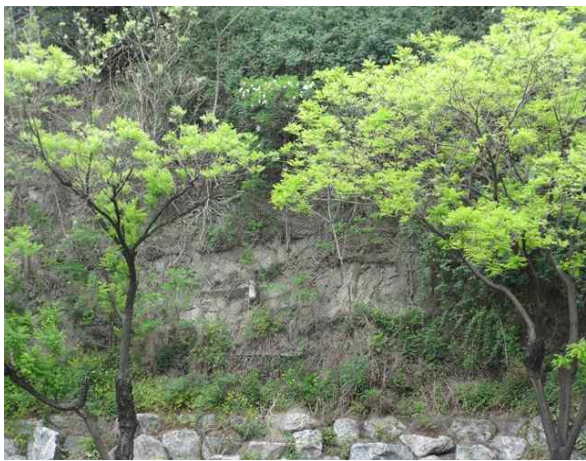
| 녹생토 유실 진행 여부 확인 | |

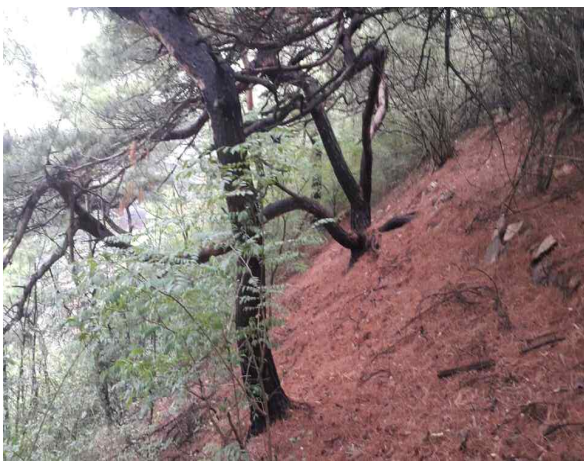
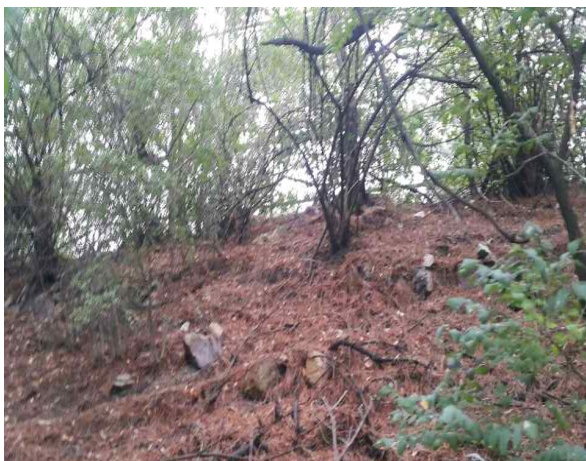
| 상단부 뜬돌 낙석 여부 확인 | |
