도로시설물(홍전교 등7개소) 정밀점검 및 정밀안전진단 용역

# 요 약 보 고 서

2017. 08

(주) 홍찬엔지니어링

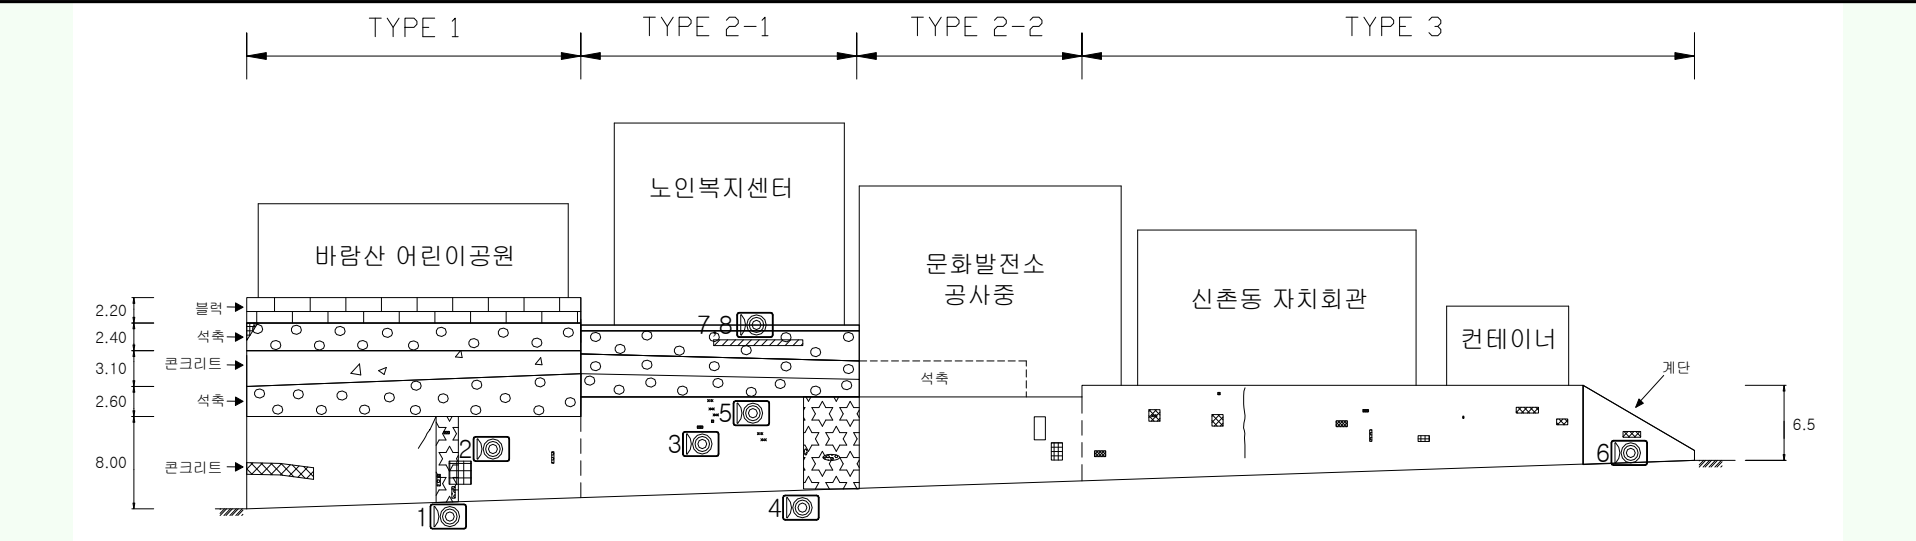
| | | | | <p>■ 손상 원인</p> <ul style="list-style-type: none"> <li>○ 시공 미흡</li> <li>○ 노후화</li> </ul> <p>■ 보수 · 보강방안</p> <ul style="list-style-type: none"> <li>○ 표면처리</li> <li>○ 단면보수, 방청</li> <li>○ 석축 구간 <ul style="list-style-type: none"> <li>▶ 쏘일네일링</li> <li>▶ 전면벽타설</li> <li>▶ 배수공 등</li> </ul> </li> </ul> |
| <p>사진1-콘크리트 표면 열화</p> <p>사진5-철근노출, 재료분리</p> | <p>사진2-마감재(콘크리트)박락</p> <p>사진6-재료분리</p> | <p>사진3-마감재(콘크리트)박락</p> <p>사진7-석축 배부름</p> | <p>사진4-콘크리트 백태 다수</p> <p>사진8-석축 변위계</p> | |

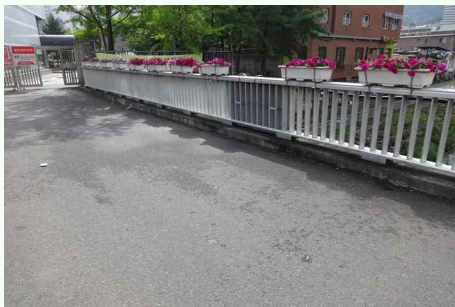
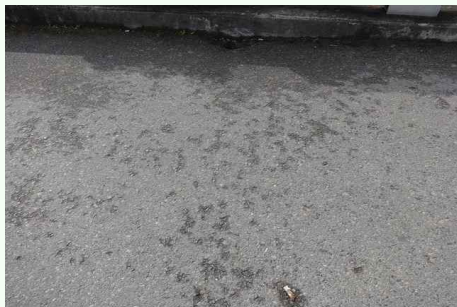
| 구 분 | 주 요 손 상 현 황 | 손 상 원 인 | 보수 · 보강방안 |
|---|---|---|---|
| 교면포장 | <ul style="list-style-type: none"> <li>○ 아스콘 라벨링 (사진1, 2)</li> <li>○ 아스콘 망상균열 (사진3, 4)</li> <li>○ 아스콘 패임 (사진5)</li> </ul> | <ul style="list-style-type: none"> <li>○ 반복적인 차량 통행</li> <li>○ 중차량 통행</li> <li>○ 외부 충격</li> </ul> | <ul style="list-style-type: none"> <li>○ 아스콘 팻칭</li> <li>○ 아스콘 실링</li> <li>○ 진전시 전구간 재포장</li> </ul> |
| <div> <p>사진1 - S1 아스콘 라벨링</p> <p>사진2 - S1 아스콘 라벨링</p> <p>사진3 - S1 아스콘 망상균열</p> <p>사진4 - S1 아스콘 망상균열</p> </div> | | | |

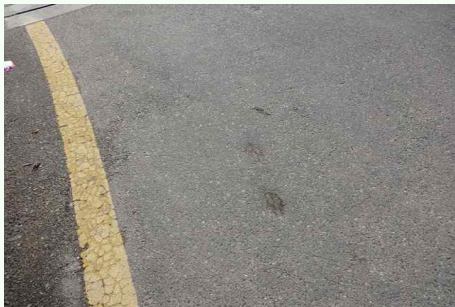
| 구 분 | 주 요 손 상 현 황 | 손 상 원 인 | 보수 · 보강방안 |
|---|---|---|---|
| <div> <p>사진5 - S2 아스콘 패임</p> <p>사진6 - S1 난간 변형</p> <p>사진7 - S1 연석 균열</p> <p>사진8 - S1 연석 망상균열</p> </div> | | | |

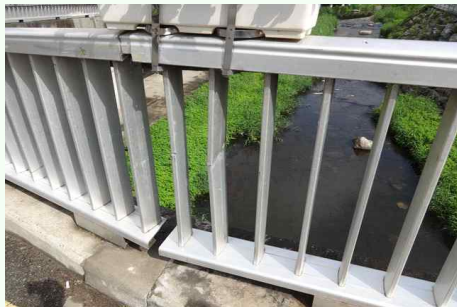
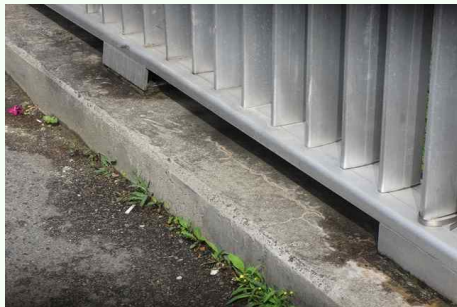
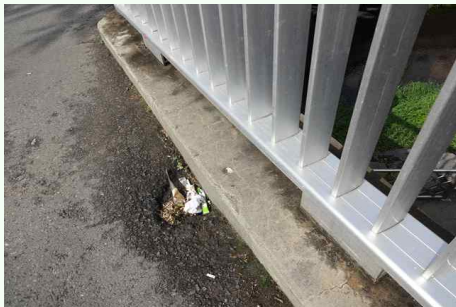
| 구 분 | 주 요 손 상 현 황 | 손 상 원 인 | 보수 · 보강방안 |
|---|---|---|---|
| 방호벽 | <ul style="list-style-type: none"> <li>○ 난간 변형 (사진6)</li> <li>○ 연석 균열 (사진7)</li> <li>○ 연석 망상균열 (사진8)</li> </ul> | <ul style="list-style-type: none"> <li>○ 외부 충격</li> <li>○ 건조수축</li> </ul> | <ul style="list-style-type: none"> <li>○ 정비(교체)</li> <li>○ 표면처리</li> </ul> |

| 구 분 | | 손상 내용 | 보수 · 보강 방안 | 손상<br>물량 | 보수<br>물량 | 단위 | 단가<br>(천원) | 공사비<br>(천원) | 우선<br>순위 |
|---|---|---|---|---|---|---|---|---|---|
| 방<br>호<br>벽 | 연석 | 균열(0.3mm미만) | 표면처리공법 | 0.7 | 0.175 | m <sup>2</sup> | 8 | 2 | ③ |
| | | 망상균열 | 표면처리공법 | 1.5 | 1.8 | m <sup>2</sup> | 8 | 14 | ③ |

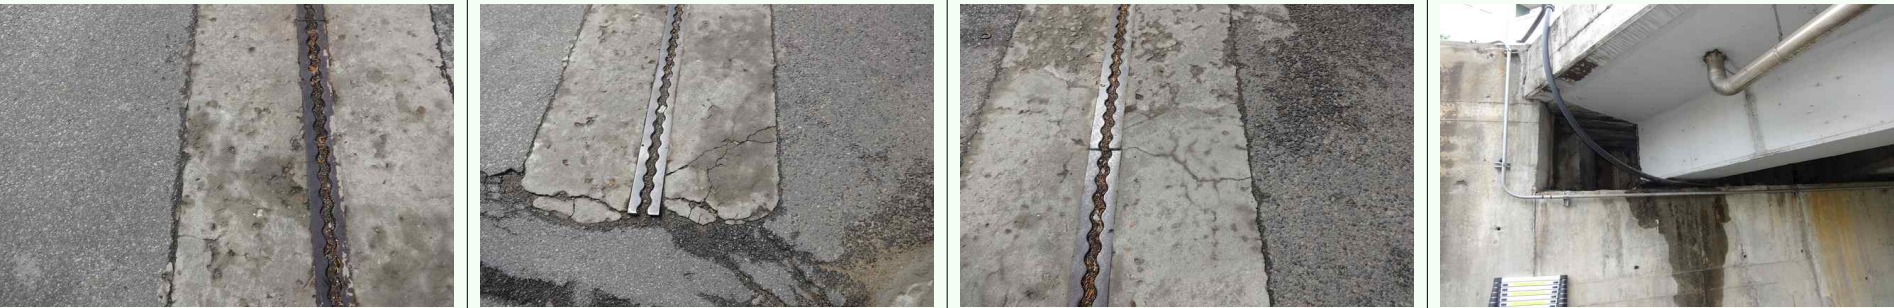
| 구 분 | 주 요 손 상 현 황 | 손 상 원 인 | 보수 · 보강방안 |
|---|---|---|---|
| 신축이음 | <ul style="list-style-type: none"> <li>○ 후타재 열화 (사진1)</li> <li>○ 후타재 파손 (사진2)</li> <li>○ 후타재 균열 (사진3)</li> <li>○ 하부 누수 (사진4)</li> <li>○ 본체 토사퇴적</li> </ul> | <ul style="list-style-type: none"> <li>○ 장기공용으로 인한 열화</li> <li>○ 반복적인 차량 통행</li> <li>○ 건조수축</li> <li>○ 우수유입</li> </ul> | <ul style="list-style-type: none"> <li>○ 주기적 청소</li> <li>○ 표면처리</li> <li>○ 단면보수</li> </ul> |
| <p>사진1-A1 후타재 열화      사진2-A1 후타재 파손      사진3-A1 후타재 균열      사진4-A1 하부 누수</p> | | | |

| 구 분 | | 손상 내용 | 보수 · 보강 방안 | 손상<br>물량 | 보수<br>물량 | 단위 | 단가<br>(천원) | 공사비<br>(천원) | 우선<br>순위 |
|---|---|---|---|---|---|---|---|---|---|
| 신<br>축<br>이<br>음 | 후타재 | 균열(0.3mm미만) | 표면처리공법 | 3.8 | 0.95 | m <sup>2</sup> | 8 | 8 | ③ |

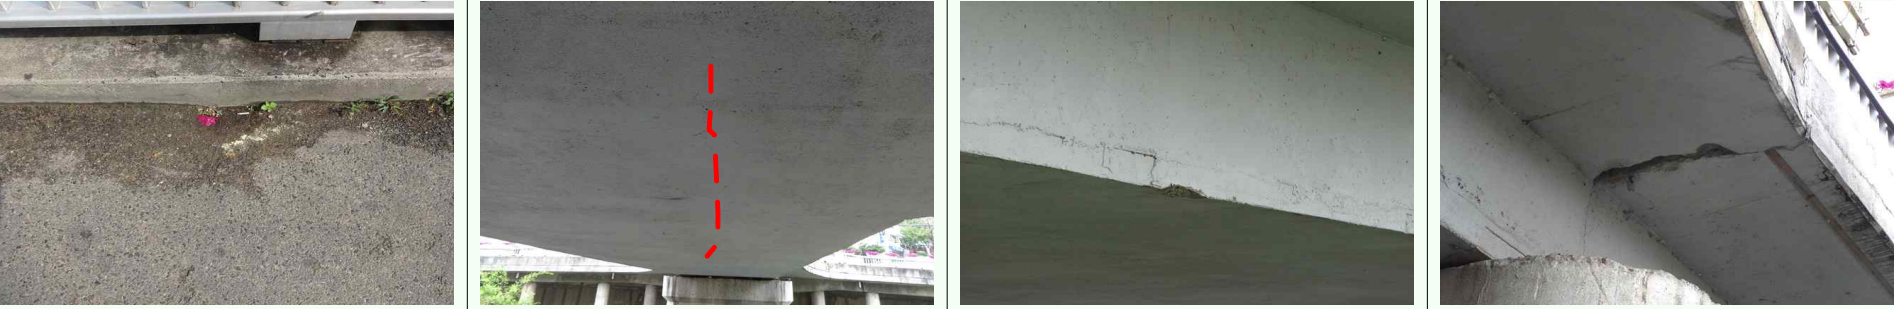
| 구 분 | 주 요 손 상 현 황 | 손 상 원 인 | 보수 · 보강방안 |
|---|---|---|---|
| 배수시설 | <ul style="list-style-type: none"> <li>○ 배수구 막힘 (사진5)</li> </ul> | <ul style="list-style-type: none"> <li>○ 차량 통행에 따른 이물질 퇴적</li> </ul> | <ul style="list-style-type: none"> <li>○ 주기적 청소</li> </ul> |
| 바닥판 | <ul style="list-style-type: none"> <li>○ <math>cw=0.3mm</math>미만 균열 (사진6)</li> <li>○ 파손 (사진7, 8)</li> </ul> | <ul style="list-style-type: none"> <li>○ 건조수축</li> <li>○ 시공불량</li> </ul> | <ul style="list-style-type: none"> <li>○ 표면처리</li> <li>○ 단면보수</li> </ul> |
| <p>사진5-S1 배수구 막힘      사진6-S1 0.3mm미만 균열      사진7-S1 파손      사진8-S2 파손</p> | | | |

| 구 분 | 손상 내용 | 보수 · 보강 방안 | 손상<br>물량 | 보수<br>물량 | 단위 | 단가<br>(천원) | 공사비<br>(천원) | 우선<br>순위 |
|---|---|---|---|---|---|---|---|---|
| 바닥판 | 균열(0.3mm미만) | 표면처리공법 | 3.0 | 0.75 | m <sup>2</sup> | 8 | 6 | ③ |

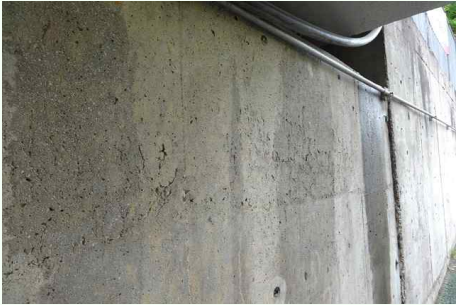
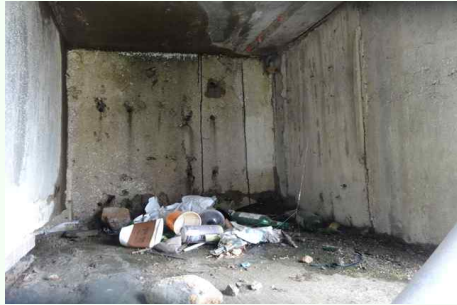
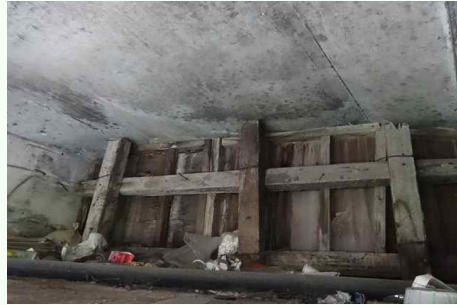
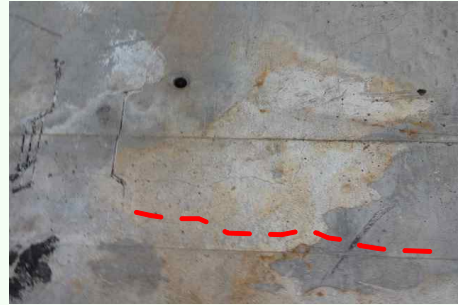
| 구 분 | 주 요 손 상 현 황 | 손 상 원 인 | 보수 · 보강방안 |
|---|---|---|---|
| 교대/교각 | <ul style="list-style-type: none"> <li>표면열화 (사진1)</li> <li>이물질퇴적 (사진2)</li> <li>거꾸집 미제거 (사진3)</li> <li>균열(cw=0.3mm미만) (사진4)</li> <li>재료분리 (사진5)</li> <li>파손 (사진6)</li> <li>누수흔적 (사진7)</li> <li>표면열화 (사진8)</li> </ul> | <ul style="list-style-type: none"> <li>장기공용으로 인한 열화</li> <li>공용중 손상</li> <li>시공불량</li> <li>건조수축</li> <li>공용중 손상</li> <li>우측 우수유입</li> </ul> | <ul style="list-style-type: none"> <li>지속적 관찰 후 조치</li> <li>정비</li> <li>표면처리</li> <li>단면복구</li> </ul> |
| 사진1-A1 표면열화 | 사진2-A1 이물질퇴적 | 사진3-A1 거꾸집 미제거 | 사진4-A2 균열(cw=0.3mm미만) |

| 구 분 | 손상 내용 | 보수 · 보강 방안 | 손상<br>물량 | 보수<br>물량 | 단위 | 단가<br>(천원) | 공사비<br>(천원) | 우선<br>순위 |
|---|---|---|---|---|---|---|---|---|
| 하부구조 | 균열(0.3mm미만) | 표면처리공법 | 5.0 | 1.25 | m <sup>2</sup> | 8 | 10 | ③ |

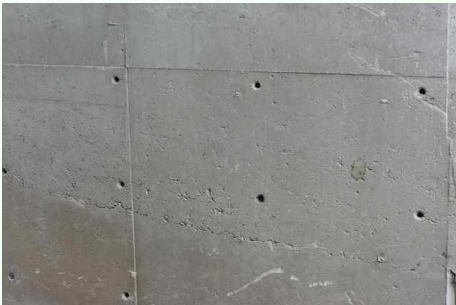
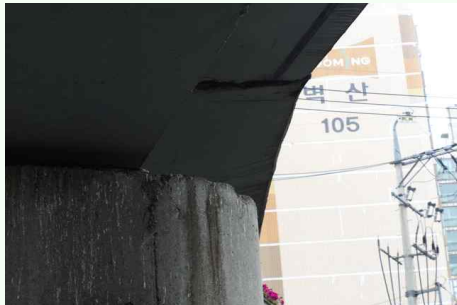
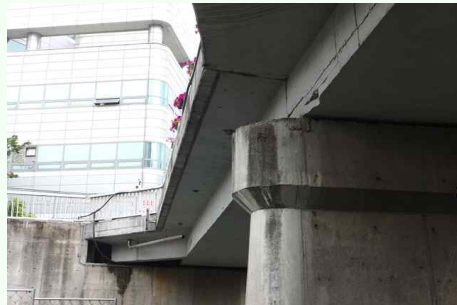
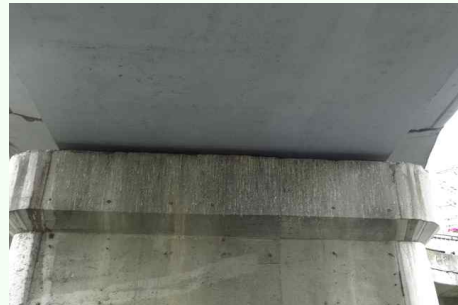
| 구 분 | 주 요 손 상 현 황 | 손 상 원 인 | 보수 · 보강방안 |
|---|---|---|---|
| 사진5-P1 기둥부 재료분리 | 사진6-P1 코핑부 파손 | 사진7-P1 코핑부 누수흔적 | 사진8-P1 표면 열화 |

| 구 분 | 손상 내용 | 보수 · 보강 방안 | 손상<br>물량 | 보수<br>물량 | 단위 | 단가<br>(천원) | 공사비<br>(천원) | 우선<br>순위 |
|---|---|---|---|---|---|---|---|---|
| | 누수흔적 | 표면처리공법 | 3.5 | 4.2 | m <sup>2</sup> | 18 | 76 | ③ |

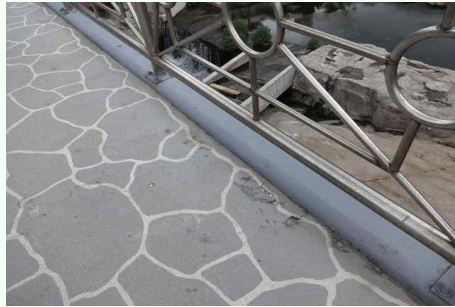
| 구 분 | 주 요 손 상 현 황 | 손 상 원 인 | 보수 · 보강방안 |
|---|---|---|---|
| 교면포장 | <ul style="list-style-type: none"> <li>○ 들뜸 (사진1)</li> <li>○ 망상균열 (사진2, 3)</li> <li>○ 파손 (사진4, 5)</li> </ul> | <ul style="list-style-type: none"> <li>○ 공용중 손상</li> <li>○ 반복적인 통행</li> <li>○ 외부 충격</li> </ul> | <ul style="list-style-type: none"> <li>○ 아스콘 팻칭</li> <li>○ 아스콘 실링</li> <li>○ 진전시 전구간 재포장</li> </ul> |

사진1-S1 들뜸

| 구 분 | 손상 내용 | 보수 · 보장 방안 | 손상<br>물량 | 보수<br>물량 | 단위 | 단가<br>(천원) | 공사비<br>(천원) | 우선<br>순위 |
|---|---|---|---|---|---|---|---|---|
| 교면포장 | 파손, 들뜸, 망상균열 | 부분 재포장 | 2.12 | 2.54 | m <sup>2</sup> | 96 | 244 | ② |

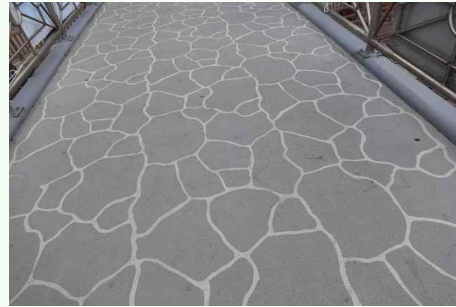
사진2-S1 망상균열

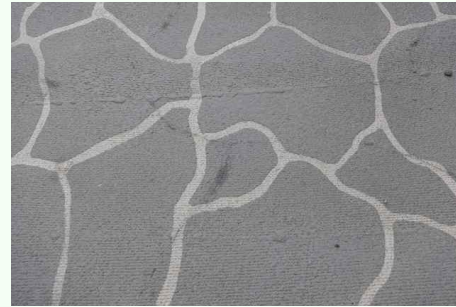
사진3-S1 망상균열

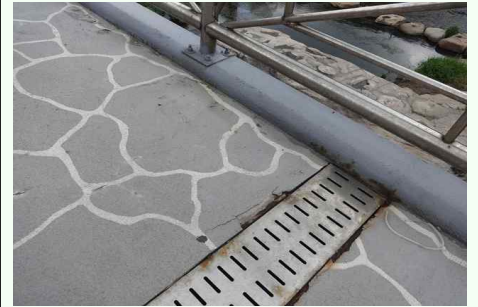
사진4-S1 파손

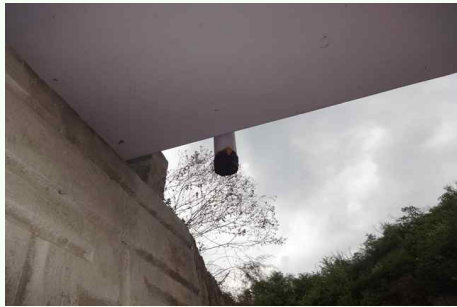
| 구 분 | 주 요 손 상 현 황 | 손 상 원 인 | 보수 · 보강방안 |
|---|---|---|---|
| 배수시설 | ○ 배수관 부식 (사진1, 2) | ○ 장기공용으로 인한 손상 | ○ 교체 |
| <p>사진1-S1 배수관 부식      사진2-S1 배수관 부식      사진3-S1 도장박리      사진4-S1 도장박리</p> | | | |

| 구 분 | 손상 내용 | 보수 · 보장 방안 | 손상<br>물량 | 보수<br>물량 | 단위 | 단가<br>(천원) | 공사비<br>(천원) | 우선<br>순위 |
|---|---|---|---|---|---|---|---|---|
| 배수시설 | 배수관 부식 | 교체 | 4.0 | 4.8 | m | 100 | 480 | ② |

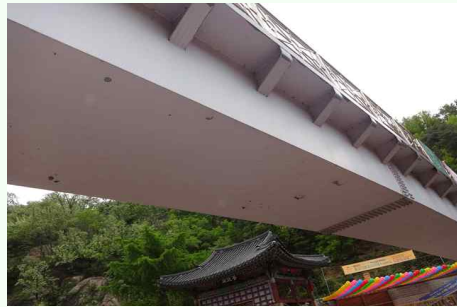
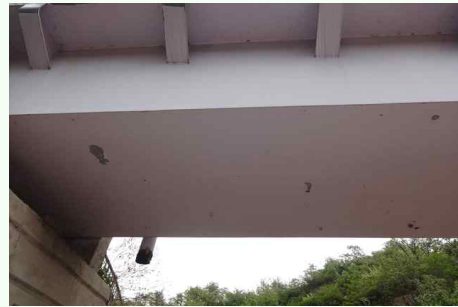
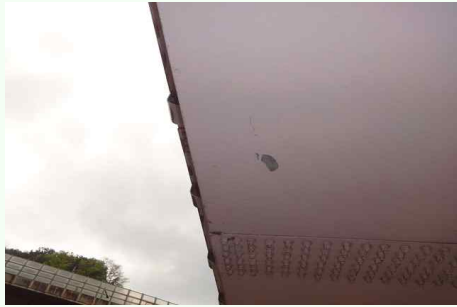
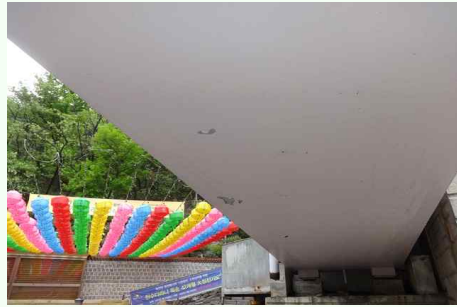
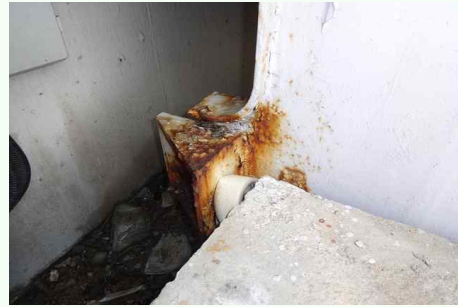
| 구 분 | 주 요 손 상 현 황 | 손 상 원 인 | 보수 · 보강방안 |
|---|---|---|---|
| 거더 외부 | ○ 도장박리 (사진3~7)<br>○ 부식 (사진8) | ○ 장기공용으로 인한 손상<br>○ 우수유입 | ○ 재도장<br>○ 방청 + 재도장 |
| <p>사진5-S1 도장박리      사진6-S1 도장박리      사진7-S1 도장박리      사진8-S1 부식</p> | | | |

| 구 분 | 손상 내용 | 보수 · 보장 방안 | 손상<br>물량 | 보수<br>물량 | 단위 | 단가<br>(천원) | 공사비<br>(천원) | 우선<br>순위 |
|---|---|---|---|---|---|---|---|---|
| 거더외부 | 도장박리, 부식 | 재도장 | 0.56 | 0.67 | m <sup>2</sup> | 49 | 33 | ② |

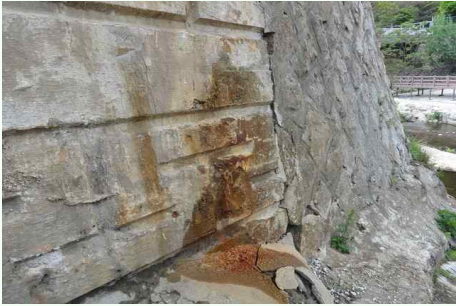
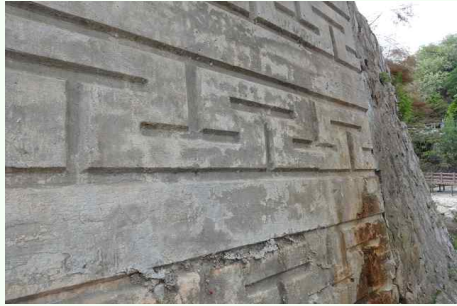
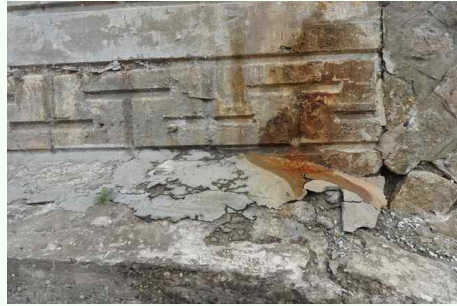
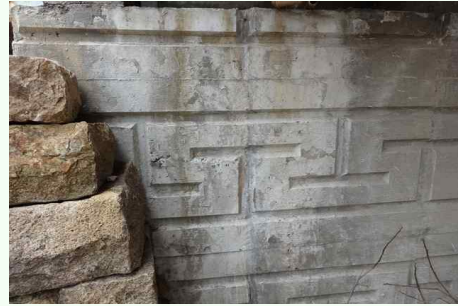
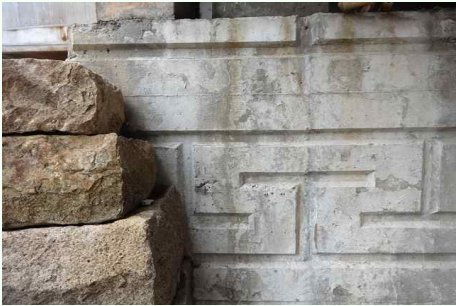
| 구 분 | 주 요 손 상 현 황 | 손 상 원 인 | 보수 · 보강방안 |
|---|---|---|---|
| 교대/교각 | <ul style="list-style-type: none"> <li>○ 누수흔적 (사진1)</li> <li>○ 망상균열 (사진2)</li> <li>○ 법면파손 (사진3)</li> <li>○ 마감재 들뜸 (사진4)</li> <li>○ 재료분리 (사진5)</li> </ul> | <ul style="list-style-type: none"> <li>○ 우수유입</li> <li>○ 건조수축</li> <li>○ 외부 충격</li> <li>○ 장기공용으로 인한 손상</li> <li>○ 시공불량</li> </ul> | <ul style="list-style-type: none"> <li>○ 지속적 관찰 후 조치</li> <li>○ 단면복구</li> <li>○ 표면처리</li> </ul> |
| <p>사진1-A1 누수흔적      사진2-A1 망상균열      사진3-A1 법면 파손      사진4-A2 마감재 들뜸</p> | | | |
| <p>사진5-A2 재료분리      사진6-A1-SH1 Plate부식      사진7-A2-SH1 Plate부식      사진8-A2-SH1 받침CON'C 망상균열</p> | | | |

| 구 분 | 손상 내용 | 보수 · 보장 방안 | 손상<br>물량 | 보수<br>물량 | 단위 | 단가<br>(천원) | 공사비<br>(천원) | 우선<br>순위 |
|---|---|---|---|---|---|---|---|---|
| 하부구조 | 망상균열 | 표면처리공법 | 3.0 | 3.6 | m <sup>2</sup> | 8 | 29 | ③ |
| | 누수흔적 | 표면처리공법 | 1.0 | 1.2 | m <sup>2</sup> | 18 | 22 | ③ |

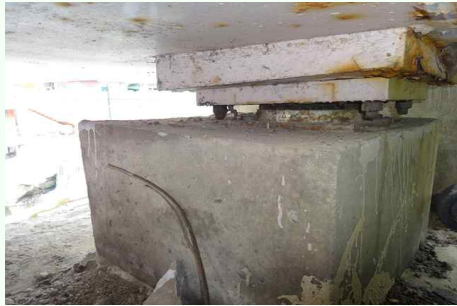
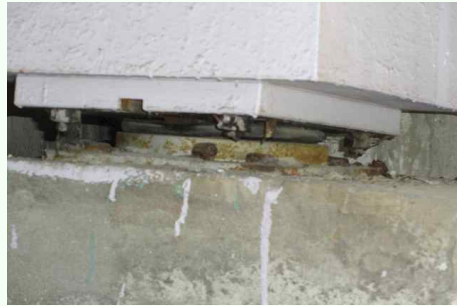
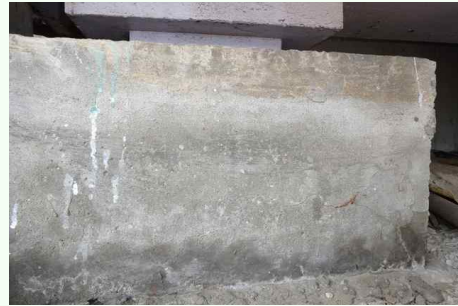
| 구 분 | 주 요 손 상 현 황 | 손 상 원 인 | 보수 · 보강방안 |
|---|---|---|---|
| 교량받침 | <ul style="list-style-type: none"> <li>○ Plate부식 (사진6, 7)</li> <li>○ 받침 CON'C 망상균열 (사진8)</li> </ul> | <ul style="list-style-type: none"> <li>○ 우수유입</li> <li>○ 건조수축</li> </ul> | <ul style="list-style-type: none"> <li>○ 방청 + 재도장</li> <li>○ 표면처리</li> </ul> |

| 구 분 | 손상 내용 | 보수 · 보장 방안 | 손상<br>물량 | 보수<br>물량 | 단위 | 단가<br>(천원) | 공사비<br>(천원) | 우선<br>순위 |
|---|---|---|---|---|---|---|---|---|
| 교량받침 | 플레이트 부식 | 재도장 | 4 | 4.8 | m <sup>2</sup> | 49 | 235 | ② |
| | 망상균열 | 표면처리공법 | 0.25 | 0.3 | m <sup>2</sup> | 8 | 2 | ③ |

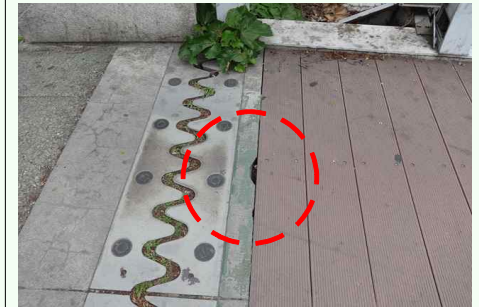
| 구 분 | 주 요 손 상 현 황 | 손 상 원 인 | 보수 · 보강방안 |
|---|---|---|---|
| 신축이음 | <ul style="list-style-type: none"> <li>○ 본체 이물질퇴적 (사진1)</li> <li>○ 후타재 망상균열 (사진2)</li> <li>○ 후타재 균열(cw=0.3mm 미만) (사진3)</li> <li>○ 후타재 파손 (사진4)</li> </ul> | <ul style="list-style-type: none"> <li>○ 반복적 통행</li> <li>○ 건조수축</li> <li>○ 외부 충격</li> </ul> | <ul style="list-style-type: none"> <li>○ 주기적 청소</li> <li>○ 표면처리</li> <li>○ 단면복구</li> </ul> |

사진4 - 신축이음 후타재 파손

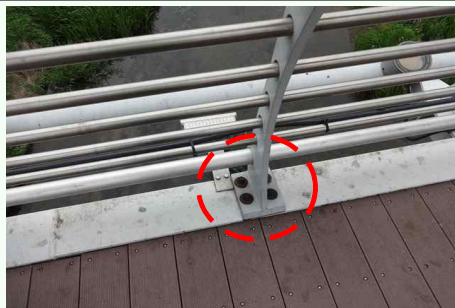
| 구 분 | 주 요 손 상 현 황 | 손 상 원 인 | 보수 · 보강방안 |
|---|---|---|---|
| 방호벽 | <ul style="list-style-type: none"> <li>○ 난간 볼트 부식 (사진5)</li> <li>○ 난간 점부식 (사진6)</li> </ul> | <ul style="list-style-type: none"> <li>○ 장기공용 및 우수유입</li> </ul> | <ul style="list-style-type: none"> <li>○ 정비(교체)</li> <li>○ 재도장</li> </ul> |

사진5 - S1 난간 볼트 부식

| 구 분 | | 손상 내용 | 보수 · 보강 방안 | 손상<br>물량 | 보수<br>물량 | 단위 | 단가<br>(천원) | 공사비<br>(천원) | 우선<br>순위 |
|---|---|---|---|---|---|---|---|---|---|
| 난간 | | 볼트 부식 | 교체 | 408 | 490 | ea | 2 | 979 | ② |

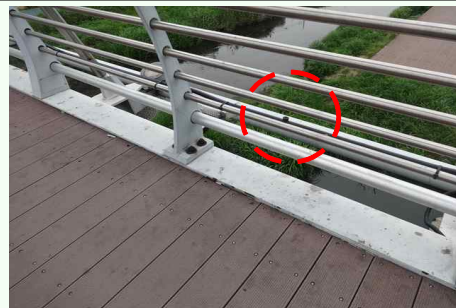
사진6 - S1 난간 점부식

| 구 분 | | 손상 내용 | 보수 · 보강 방안 | 손상<br>물량 | 보수<br>물량 | 단위 | 단가<br>(천원) | 공사비<br>(천원) | 우선<br>순위 |
|---|---|---|---|---|---|---|---|---|---|
| | | 점부식 | 재도장 | 1.0 | 1.2 | m <sup>2</sup> | 49 | 59 | ② |

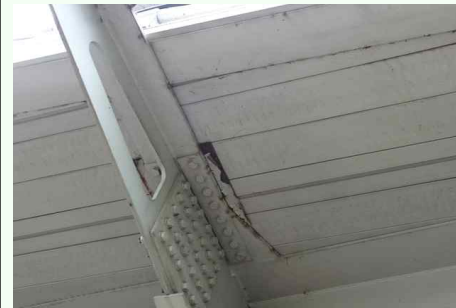
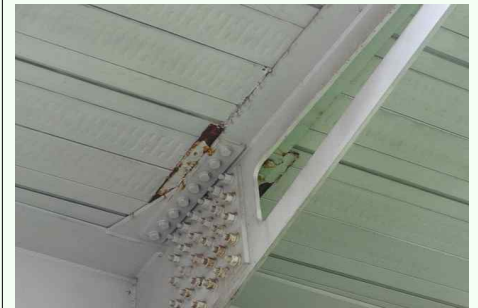
| 구 분 | 주 요 손 상 현 황 | 손 상 원 인 | 보수 · 보강방안 |
|---|---|---|---|
| 거더 및 가로보 | <ul style="list-style-type: none"> <li>거더 녹발생 (사진1)</li> <li>거더 도장들뜸 (사진2)</li> <li>가로보 도장부식 (사진3, 4)</li> </ul> | <ul style="list-style-type: none"> <li>장기공용 및 우수유입</li> </ul> | <ul style="list-style-type: none"> <li>방청 및 재도장</li> </ul> |

사진3-S1 가로보 도장부식

사진4-S1 가로보 도장부식

| 구 분 | | 손상 내용 | 보수 · 보강 방안 | 손상<br>물량 | 보수<br>물량 | 단위 | 단가<br>(천원) | 공사비<br>(천원) | 우선<br>순위 |
|---|---|---|---|---|---|---|---|---|---|
| 거더 및<br>가로보 | | 녹발생 및 도장부식 | 재도장 | 0.69 | 0.83 | m <sup>2</sup> | 49 | 41 | ② |

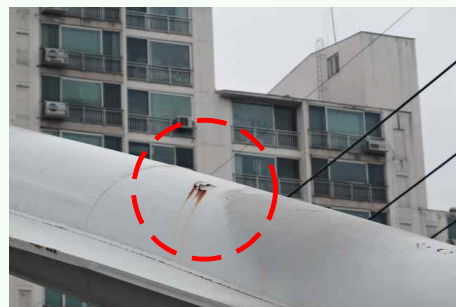
| 구 분 | 주 요 손 상 현 황 | 손 상 원 인 | 보수 · 보강방안 |
|---|---|---|---|
| 상부구조 | <ul style="list-style-type: none"> <li>케이블지지대 도장들뜸 및 부식 (사진5, 6)</li> </ul> | <ul style="list-style-type: none"> <li>장기공용 및 우수유입</li> </ul> | <ul style="list-style-type: none"> <li>방청 및 재도장</li> </ul> |

사진5-S1 케이블지지대 도장들뜸

사진6-S1 케이블지지대 도장부식

| 구 분 | | 손상 내용 | 보수 · 보강 방안 | 손상<br>물량 | 보수<br>물량 | 단위 | 단가<br>(천원) | 공사비<br>(천원) | 우선<br>순위 |
|---|---|---|---|---|---|---|---|---|---|
| 강아치 파이프 | | 도장 들뜸 및 부식 | 재도장 | 0.95 | 1.14 | m <sup>2</sup> | 49 | 56 | ② |

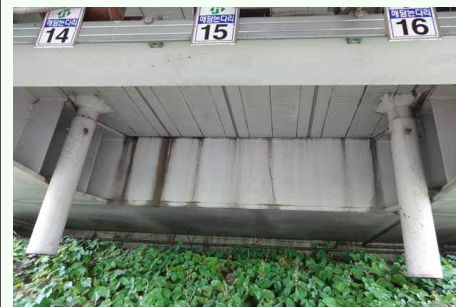
| 구 분 | 주 요 손 상 현 황 | 손 상 원 인 | 보수 · 보강방안 |
|---|---|---|---|
| 하부구조 | <ul style="list-style-type: none"> <li>교대 누수흔적 (사진7)</li> <li>교대 법면 파손 (사진8)</li> </ul> | <ul style="list-style-type: none"> <li>우수유입</li> <li>외부 충격</li> </ul> | <ul style="list-style-type: none"> <li>표면처리</li> <li>단면복구</li> </ul> |

사진7-A2 교대 누수흔적

| 구 분 | | 손상 내용 | 보수 · 보강 방안 | 손상<br>물량 | 보수<br>물량 | 단위 | 단가<br>(천원) | 공사비<br>(천원) | 우선<br>순위 |
|---|---|---|---|---|---|---|---|---|---|
| 교대 | | 누수흔적 | 표면처리공법 | 2.0 | 2.4 | m <sup>2</sup> | 18 | 43 | ③ |

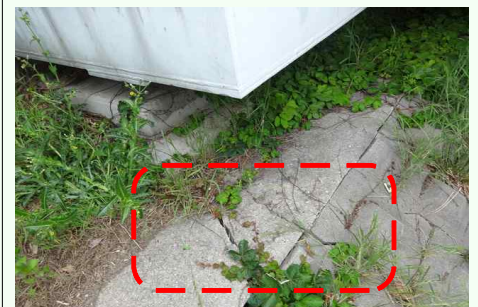
사진8-A2 교대 법면 파손

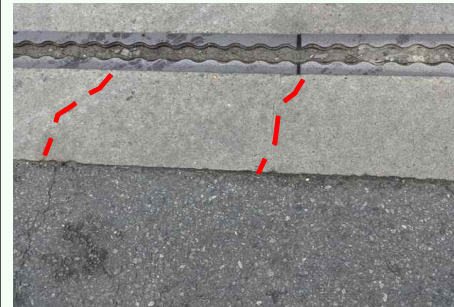
| 구 분 | 주 요 손 상 현 황 | 손 상 원 인 | 보수 · 보강방안 |
|---|---|---|---|
| 신축이음 | ○ 본체 토사퇴적 (사진2)<br>○ 후타재 균열 (사진3, 4)<br>○ 후타재 열화 (사진5) | ○ 우수유입<br>○ 건조수축<br>○ 장기공용에 의한 열화 | ○ 주기적 청소<br>○ 표면처리 |

사진3 -A1 신축이음 후타재 균열

| 구 분 | | 손상 내용 | 보수 · 보강 방안 | 손상<br>물량 | 보수<br>물량 | 단위 | 단가<br>(천원) | 공사비<br>(천원) | 우선<br>순위 |
|---|---|---|---|---|---|---|---|---|---|
| 신<br>축<br>이<br>음 | 후타재 | 균열(0.3mm미만) | 표면처리공법 | 13.2 | 3.96 | m <sup>2</sup> | 8 | 32 | ③ |

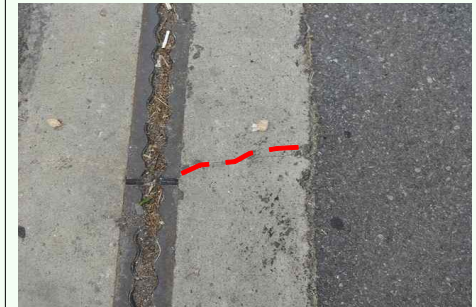
사진4 -A2 신축이음 후타재 균열

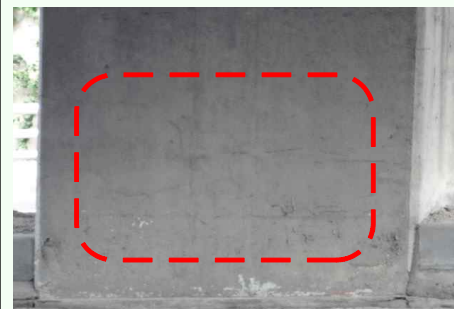
| 구 분 | 주 요 손 상 현 황 | 손 상 원 인 | 보수 · 보강방안 |
|---|---|---|---|
| 하부구조 | ○ 교대 망상균열 및 열화 (사진5)<br>○ 교대 마감재 들뜸 (사진6)<br>○ 교각 망상균열 (사진7) | ○ 건조수축 및 장기공용에 의한 손상<br>○ 공용층 손상<br>○ 건조수축 | ○ 표면처리 |

사진7 - P1 교각 망상균열

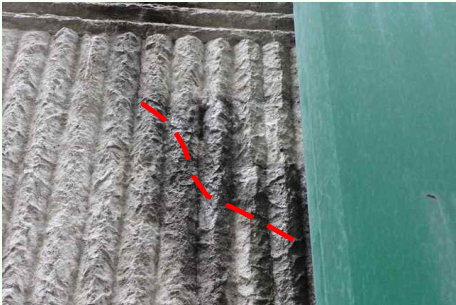
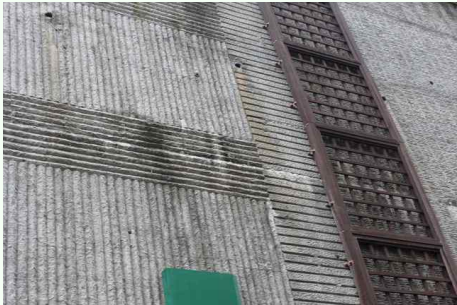
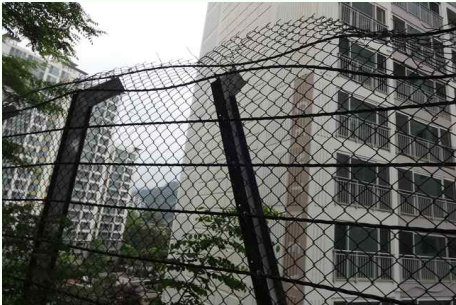
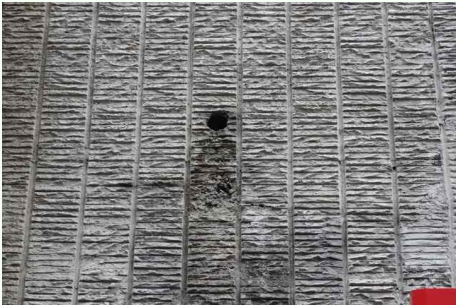
| 구 분 | 주 요 손 상 현 황 | 손 상 원 인 | 보수 · 보강방안 |
|---|---|---|---|
| 콘크리트 용벽 | <ul style="list-style-type: none"> <li>○ 균열부 누수 및 백태 (사진1)</li> <li>○ 백태 (사진2)</li> <li>○ 낙석방지 울타리 변형 (사진3)</li> <li>○ 재료분리 (사진4)</li> <li>○ 누수(약취) (사진5~8)</li> </ul> | <ul style="list-style-type: none"> <li>○ 장기공용에 의한 손상</li> <li>○ 용벽 배면 우수유입에 의한 손상</li> </ul> | <ul style="list-style-type: none"> <li>○ 주의관찰 후 조치</li> <li>○ 용벽 배면 배수로 정비</li> </ul> |
| 사진1 - 균열부 누수 및 백태 | 사진2 - 백태 | 사진3 - 낙석방지울타리 변형 | 사진4 - 재료분리 |

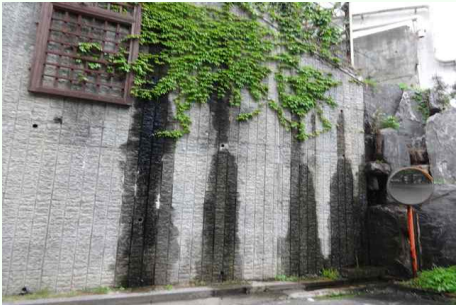
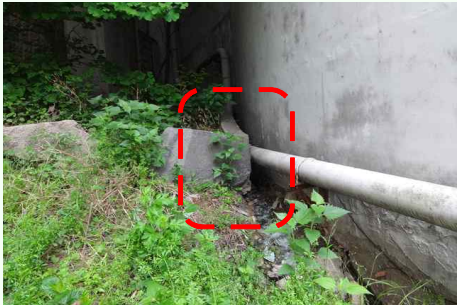
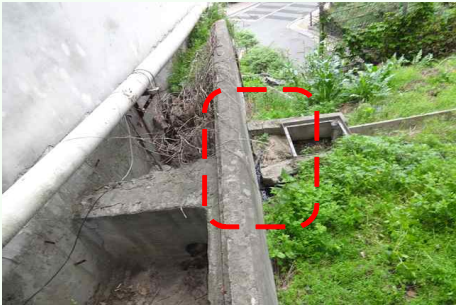
| 구 분 | 주 요 손 상 현 황 | 손 상 원 인 | 보수 · 보강방안 |
|---|---|---|---|
| 사진5 - 누수 | 사진6 - 누수 | 사진7 - 누수 | 사진8 - 누수부 용벽 배면 |

| 구 분 | 손상 내용 | 보수 · 보강 방안 | 손상<br>물량 | 보수<br>물량 | 단위 | 단가<br>(천원) | 공사비<br>(천원) | 우선<br>순위 |
|---|---|---|---|---|---|---|---|---|
| | 상부 배수관 누수 | 정 비 | 1 | 1 | 식 | 5,000 | 5,000 | ② |
