ID:부도교 - 교면포장 S1

| 영역명 | 도시시설물(홍천교 등7개소) 정밀점검 및 정밀안전진단 구역 |
| 발주처 | 서대문구청 |
| 용역사 | (주)홍천엔지니어링 |

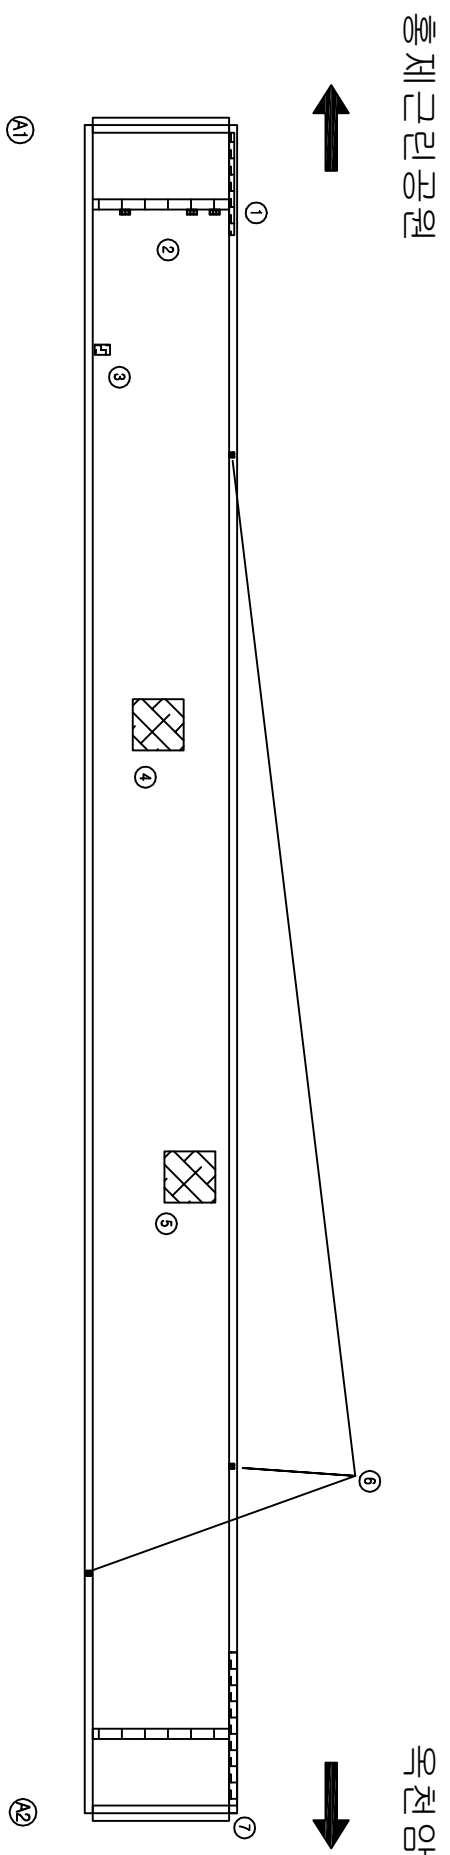
| 번호 | 성(인)구(인) | 손상내용 | 손상현황 | | | | | | 결함상태 | 수상물량 | 비고 |
|---|---|---|---|---|---|---|---|---|---|---|---|
| 1 | 신 | 연석 돌봄 | 0.1 | 2.0 | | 0.20 | m³ | 1 | | 0.20 | |
| 2 | 신 | 파손 | 0.1 | 0.2 | | 0.02 | m³ | 3 | | 0.06 | |
| 3 | 신 | 돌봄 | | 0.2 | 0.3 | 0.06 | m³ | 1 | | 0.06 | |
| 4 | 신 | 양생균열 | 1.0 | 1.0 | | 1.00 | m³ | 1 | | 1.00 | |
| 5 | 신 | 양생균열 | 1.0 | 1.0 | | 1.00 | m³ | 1 | | 1.00 | |
| 6 | 신 | 연석 돌봄 | 0.1 | 0.1 | | 0.01 | m³ | 3 | | 0.03 | |
| 7 | 신 | 연석 돌봄 | 0.2 | 3.0 | | 0.60 | m³ | 1 | | 0.60 | |

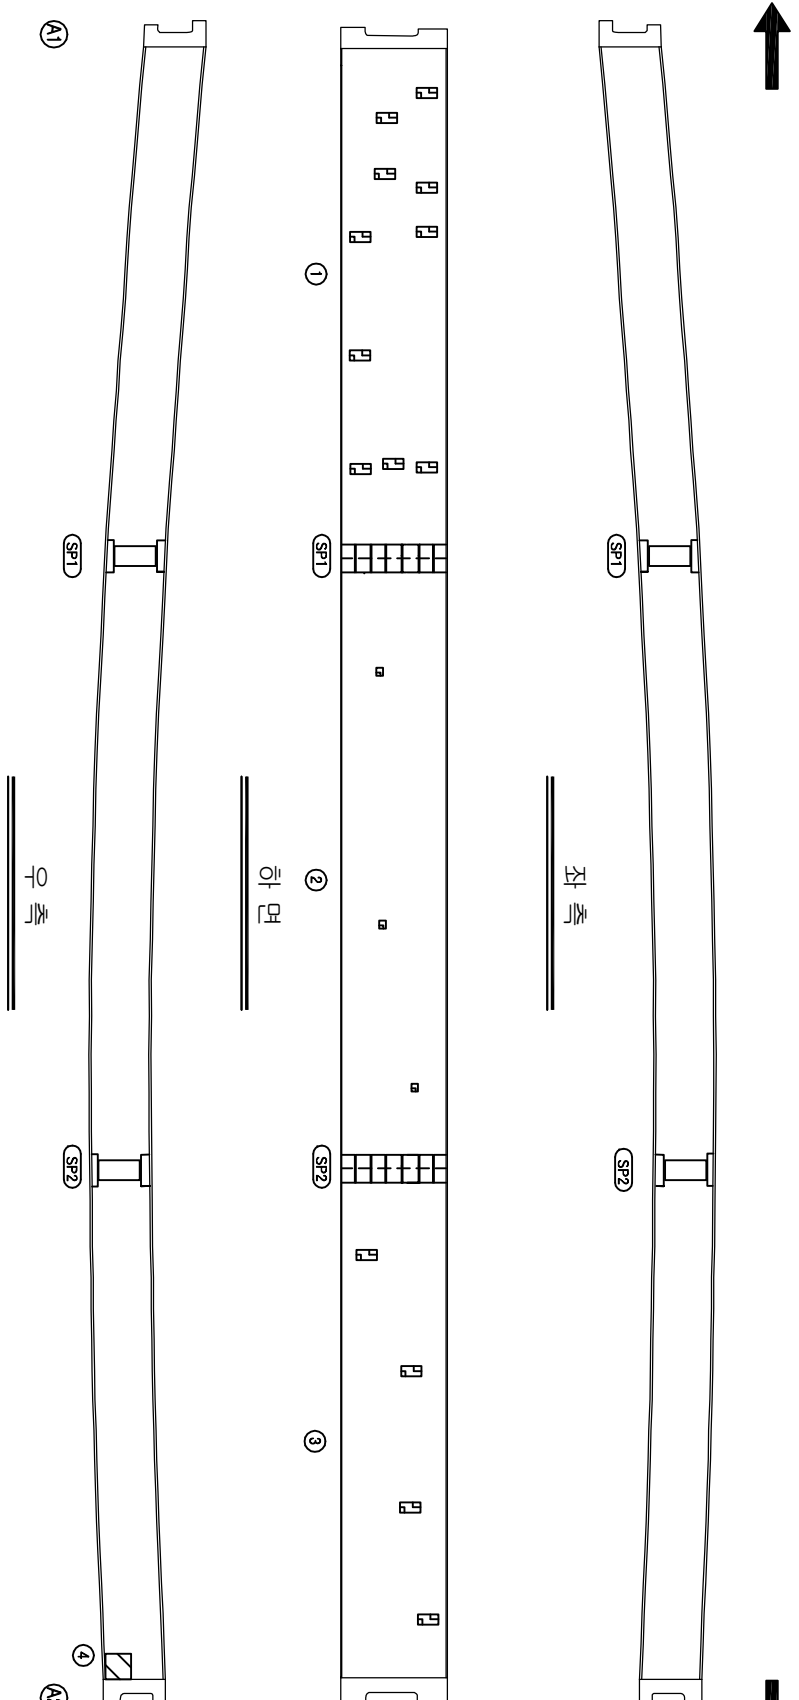
ID:부도교 - 거터외부 S1

| 번호 | 직(N) | 손상내용 | 손상량 | | | | | | 결합<br>상태 | 손상<br>물량 | 비고 |
|---|---|---|---|---|---|---|---|---|---|---|---|
| 1 | 신 | 도정박리 | | 0.1 | 0.2 | 0.02 | m <sup>3</sup> | 10 | | 0.20 | |
| 2 | 신 | 도정박리 | | 0.1 | 0.1 | 0.01 | m <sup>3</sup> | 3 | | 0.03 | |
| 3 | 신 | 도정박리 | | 0.1 | 0.2 | 0.02 | m <sup>3</sup> | 4 | | 0.08 | |
| 4 | 신 | 부식 | | 0.5 | 0.5 | 0.25 | m <sup>3</sup> | 1 | | 0.25 | |

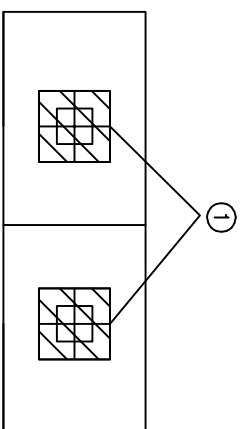
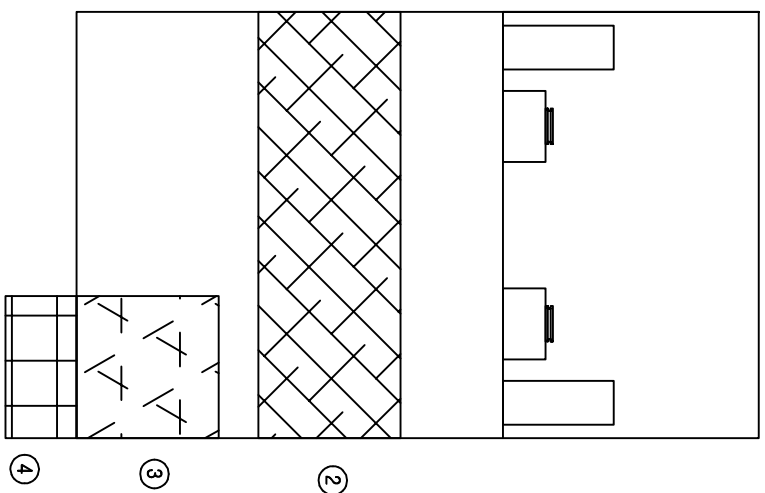
ID:부도교 - 교대 A1

| 번호 | 신(N)<br>구(가) | 손상내용 | 손상량량 | | | | | 정량<br>상태 | 손상<br>수량 | 비고 | |
|---|---|---|---|---|---|---|---|---|---|---|---|
| 1 | 신 | Plate녹발생 | | | | 1.00 | EA | 2 | | 2.00 | |
| 2 | 신 | 망상균열 | | 3.0 | 1.0 | 3.00 | m² | 1 | | 3.00 | |
| 3 | 신 | 누수흔적 | | 1.0 | 1.0 | 1.00 | m² | 1 | | 1.00 | |
| 4 | 신 | 범면 파손 | | 0.5 | 1.0 | 0.50 | m² | 1 | | 0.50 | |

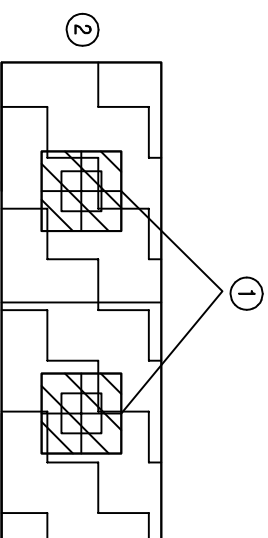
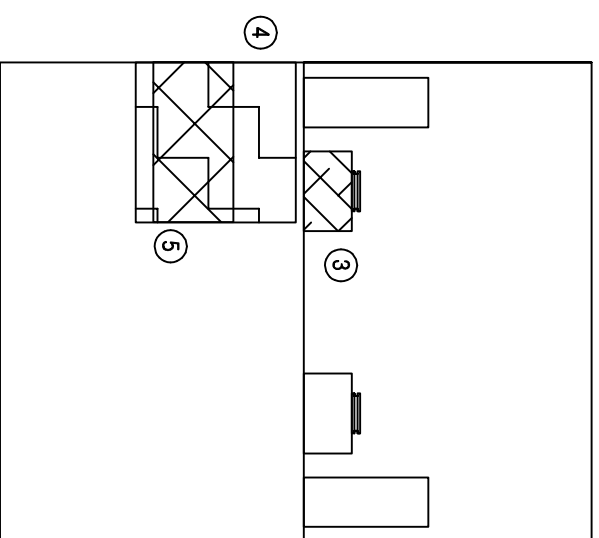
ID:부도교 - 교대 A2

| 번호 | 진(人)<br>구(口) | 손상내용 | 손상현황 | | | | | | 결함<br>상태 | 손상<br>수량 | 비고 |
|---|---|---|---|---|---|---|---|---|---|---|---|
| 1 | 신 | Plathe복발생 | | | | 1.00 | EA | 2 | | 2.00 | |
| 2 | 신 | 마감재 들뜸 | | 1.0 | 3.0 | 3.00 | m <sup>2</sup> | 1 | | 3.00 | |
| 3 | 신 | 반창문크리트 망상균열 | | 0.5 | 0.5 | 0.25 | m <sup>2</sup> | 1 | | 0.25 | |
| 4 | 신 | 마감재 들뜸 | | 1.0 | 1.0 | 1.00 | m <sup>2</sup> | 1 | | 1.00 | |
| 5 | 신 | 재료관리 | | 0.5 | 1.0 | 0.50 | m <sup>2</sup> | 1 | | 0.50 | |
