## 4. 해당능다리

ID:해답능다리 - 교면포장 S1 - (1/2)

| 영역명 | 도로시설물(홍천교 등가게소) 정밀점검 및 정밀안전진단 영역 |
| 과업기간 | 2017. 03. 22 ~ 2017. 08. 19 |

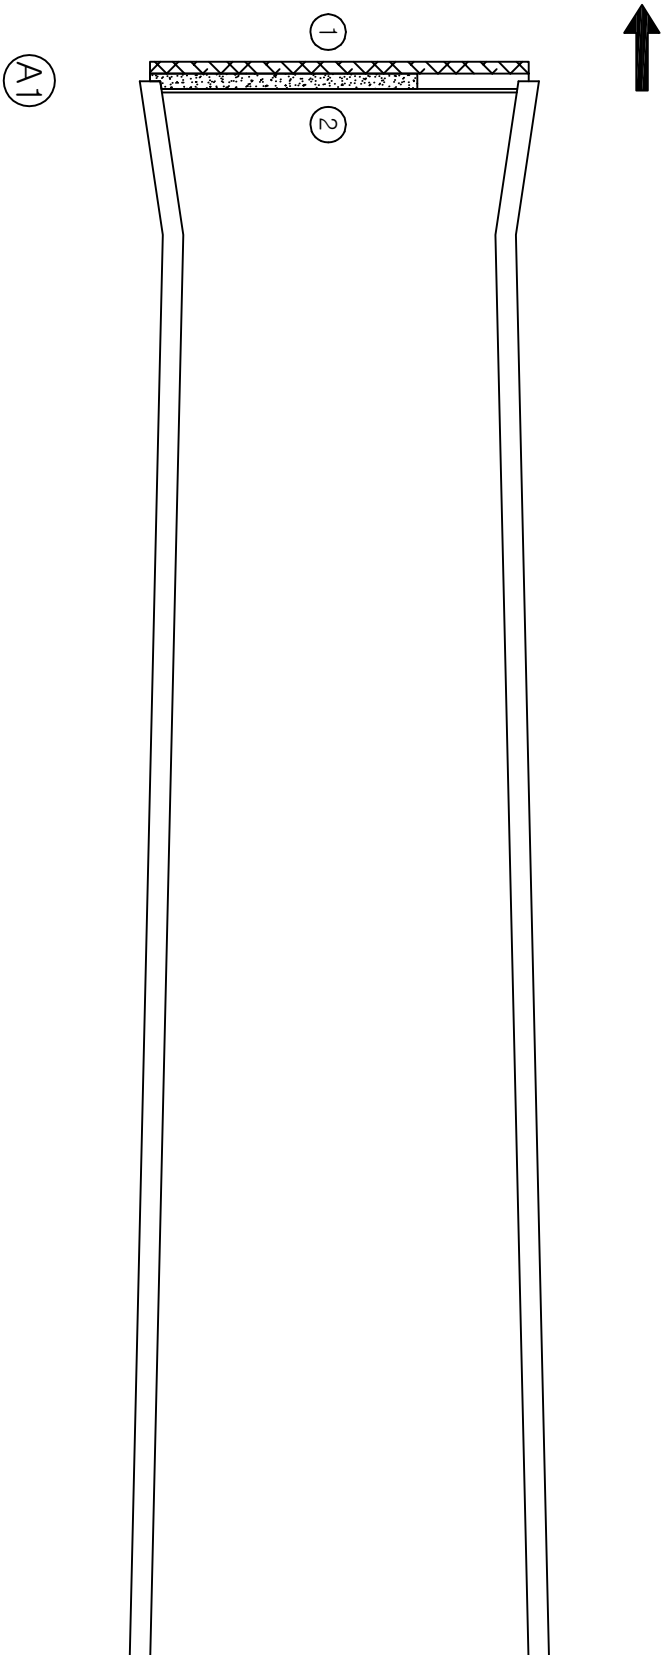
표면포장 S1 - (1/2)

| 번호 | 신(M)<br>구(P) | 손상내용 | 손상량 | | | | | | 정량<br>상태 | 손상<br>량 | 비고 |
|---|---|---|---|---|---|---|---|---|---|---|---|
| 1 | 신 | 후타치 망상근헬 | | 0.2 | 5.0 | 1.00 | m <sup>2</sup> | 1 | | 1.00 | |
| 2 | 신 | 본체 이동용외적 | | 5.0 | | 5.00 | m | 1 | | 5.00 | |
| 3 | 신 | 전구간-난간 볼트부식 | | | | 1.00 | EA | 408 | | 408.00 | |
| 4 | 신 | 전구간-점부식 | | 0.1 | | 0.01 | m <sup>2</sup> | 100 | | 1.00 | |

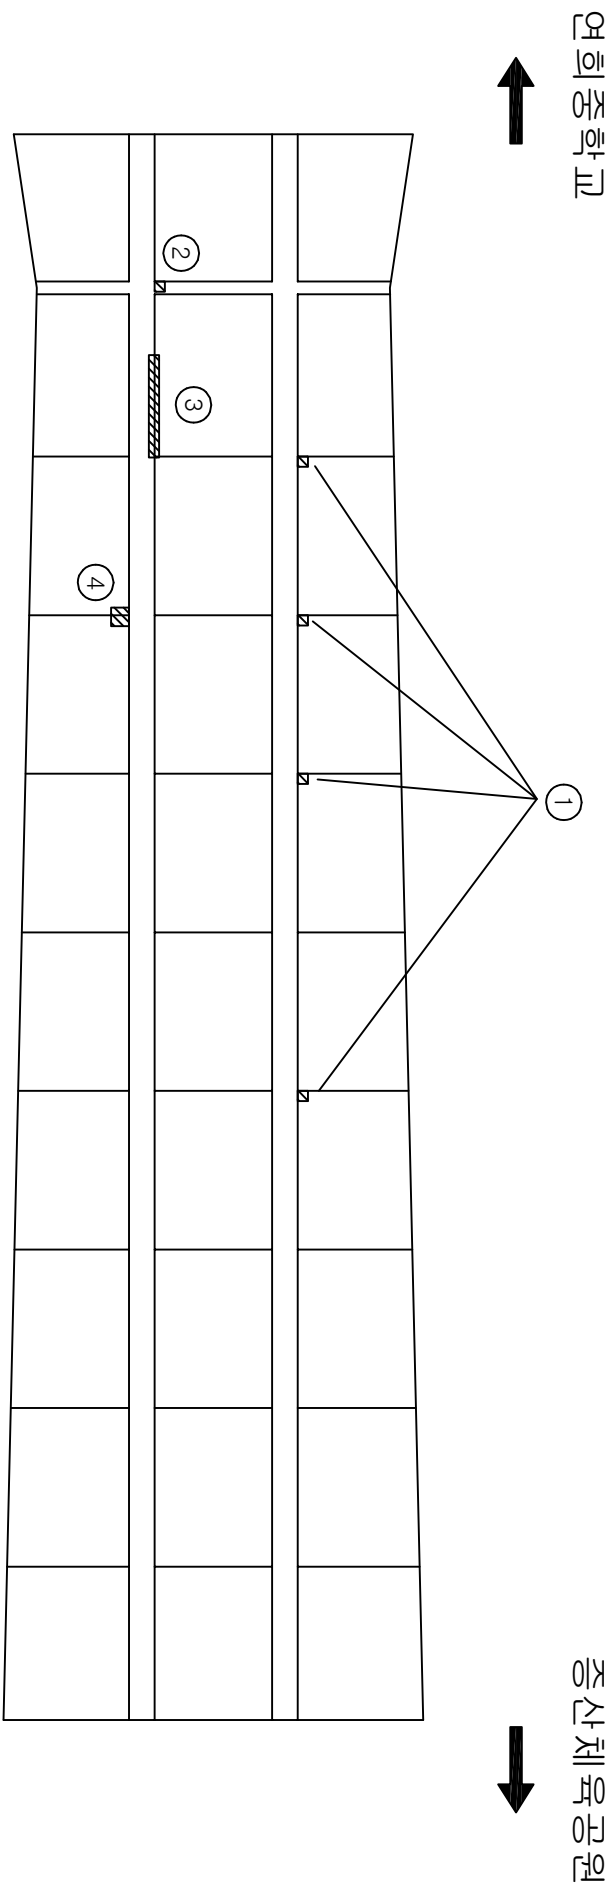
바탕판하면 S1 - (1/2)

| 번호 | 신(N)<br>구(이) | 손상내용 | 손상현황 | | | | | 결함<br>상태 | 손상<br>수량 | 비고 |
|---|---|---|---|---|---|---|---|---|---|---|
| 1 | 신 | 도장부식 | | 0.2 | 0.2 | 0.04 | m <sup>2</sup> | 4 | | 0.16 |
| 2 | 신 | 복발생 | | 0.2 | 0.2 | 0.04 | m <sup>2</sup> | 1 | | 0.04 |
| 3 | 신 | 도장틀림 | | 0.1 | 1.0 | 0.10 | m <sup>2</sup> | 1 | | 0.10 |
| 4 | 신 | 도장부식 | | 0.5 | 0.5 | 0.25 | m <sup>2</sup> | 1 | | 0.25 |

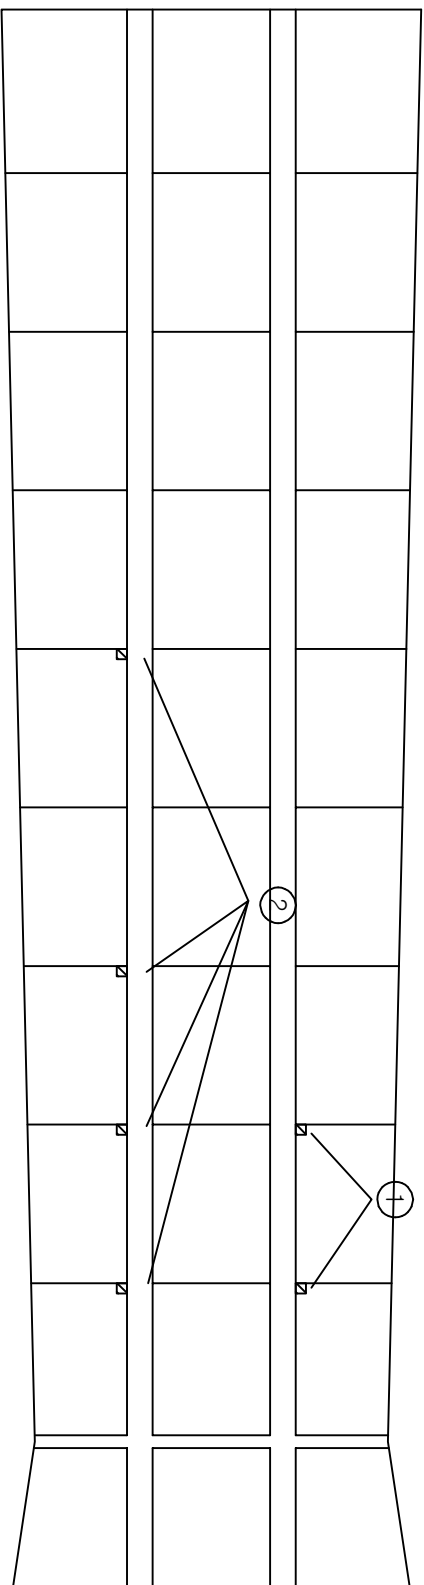
## 바탕판형: S1 - (2/2)

도장부식

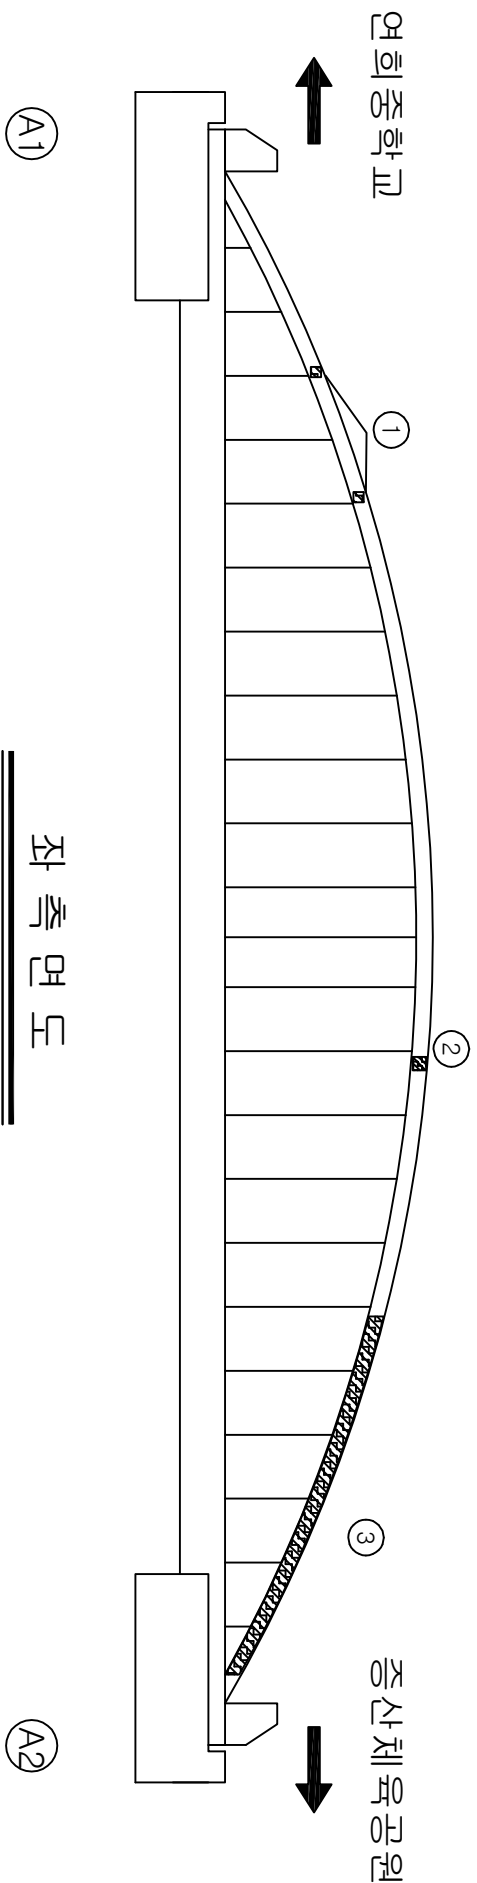
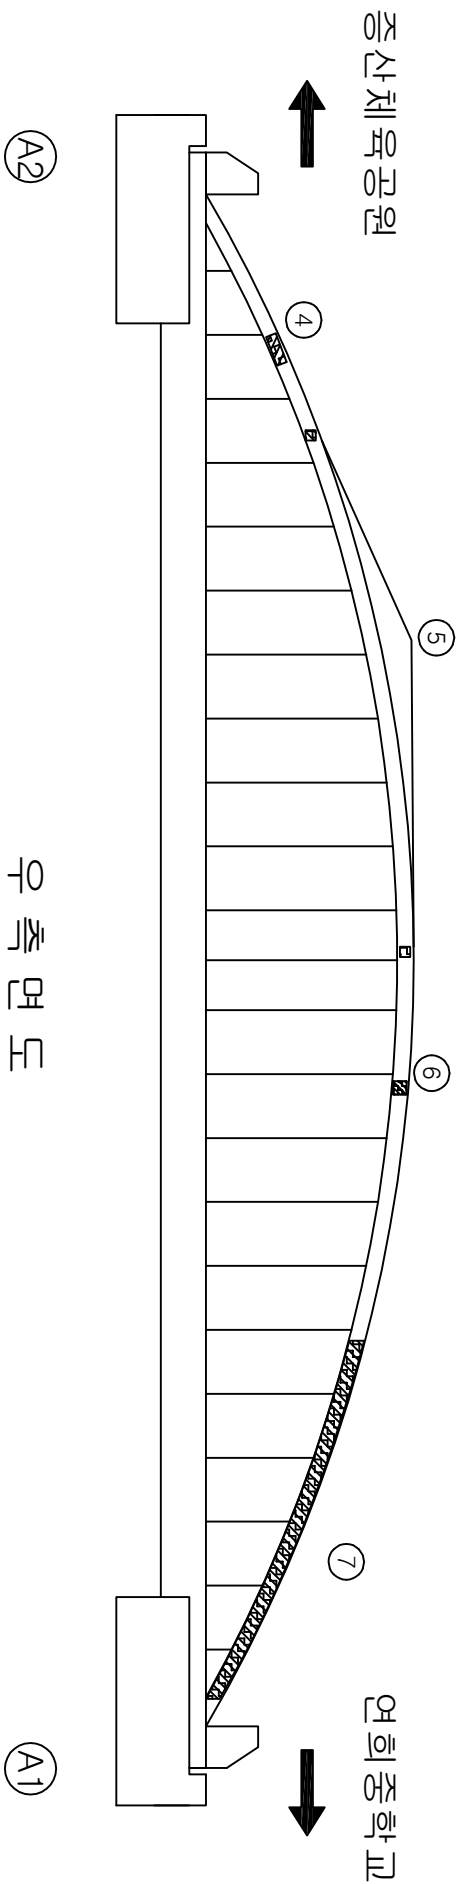
ID: 해답는다리 - 아치

| 번호 | 신(인)<br>구(어) | 손상내용 | 손상원형 | | | | | 정량<br>상태 | 손상<br>물량 | 비고 |
|---|---|---|---|---|---|---|---|---|---|---|
| 1 | 신 | 도장 들뜸 부식 | | 0.1 | 0.1 | 0.01 | m <sup>2</sup> | 2 | 0.02 | |
| 2 | 신 | 도장 들뜸 부식 | | 0.2 | 0.2 | 0.04 | m <sup>2</sup> | 1 | 0.04 | |
| 3 | 신 | 도장 들뜸 부식 | | 0.1 | 4.0 | 0.40 | m <sup>2</sup> | 1 | 0.40 | |
| 4 | 신 | 도장 들뜸 부식 | | 0.1 | 0.3 | 0.03 | m <sup>2</sup> | 1 | 0.03 | |
| 5 | 신 | 도장 들뜸 부식 | | 0.1 | 0.1 | 0.01 | m <sup>2</sup> | 2 | 0.02 | |
| 6 | 신 | 도장 들뜸 부식 | | 0.2 | 0.2 | 0.04 | m <sup>2</sup> | 1 | 0.04 | |
| 7 | 신 | 도장 들뜸 부식 | | 0.1 | 4.0 | 0.40 | m <sup>2</sup> | 1 | 0.40 | |
