# 5.금화터널 입구 차도 표

| 영역명 | 도시시설물(홍천교 등7개소) 정밀점검 및 정밀안전진단 용역 |
| 발주처 | 서대문구청 |
| 용역사 | (주)홍천엔지니어링 |

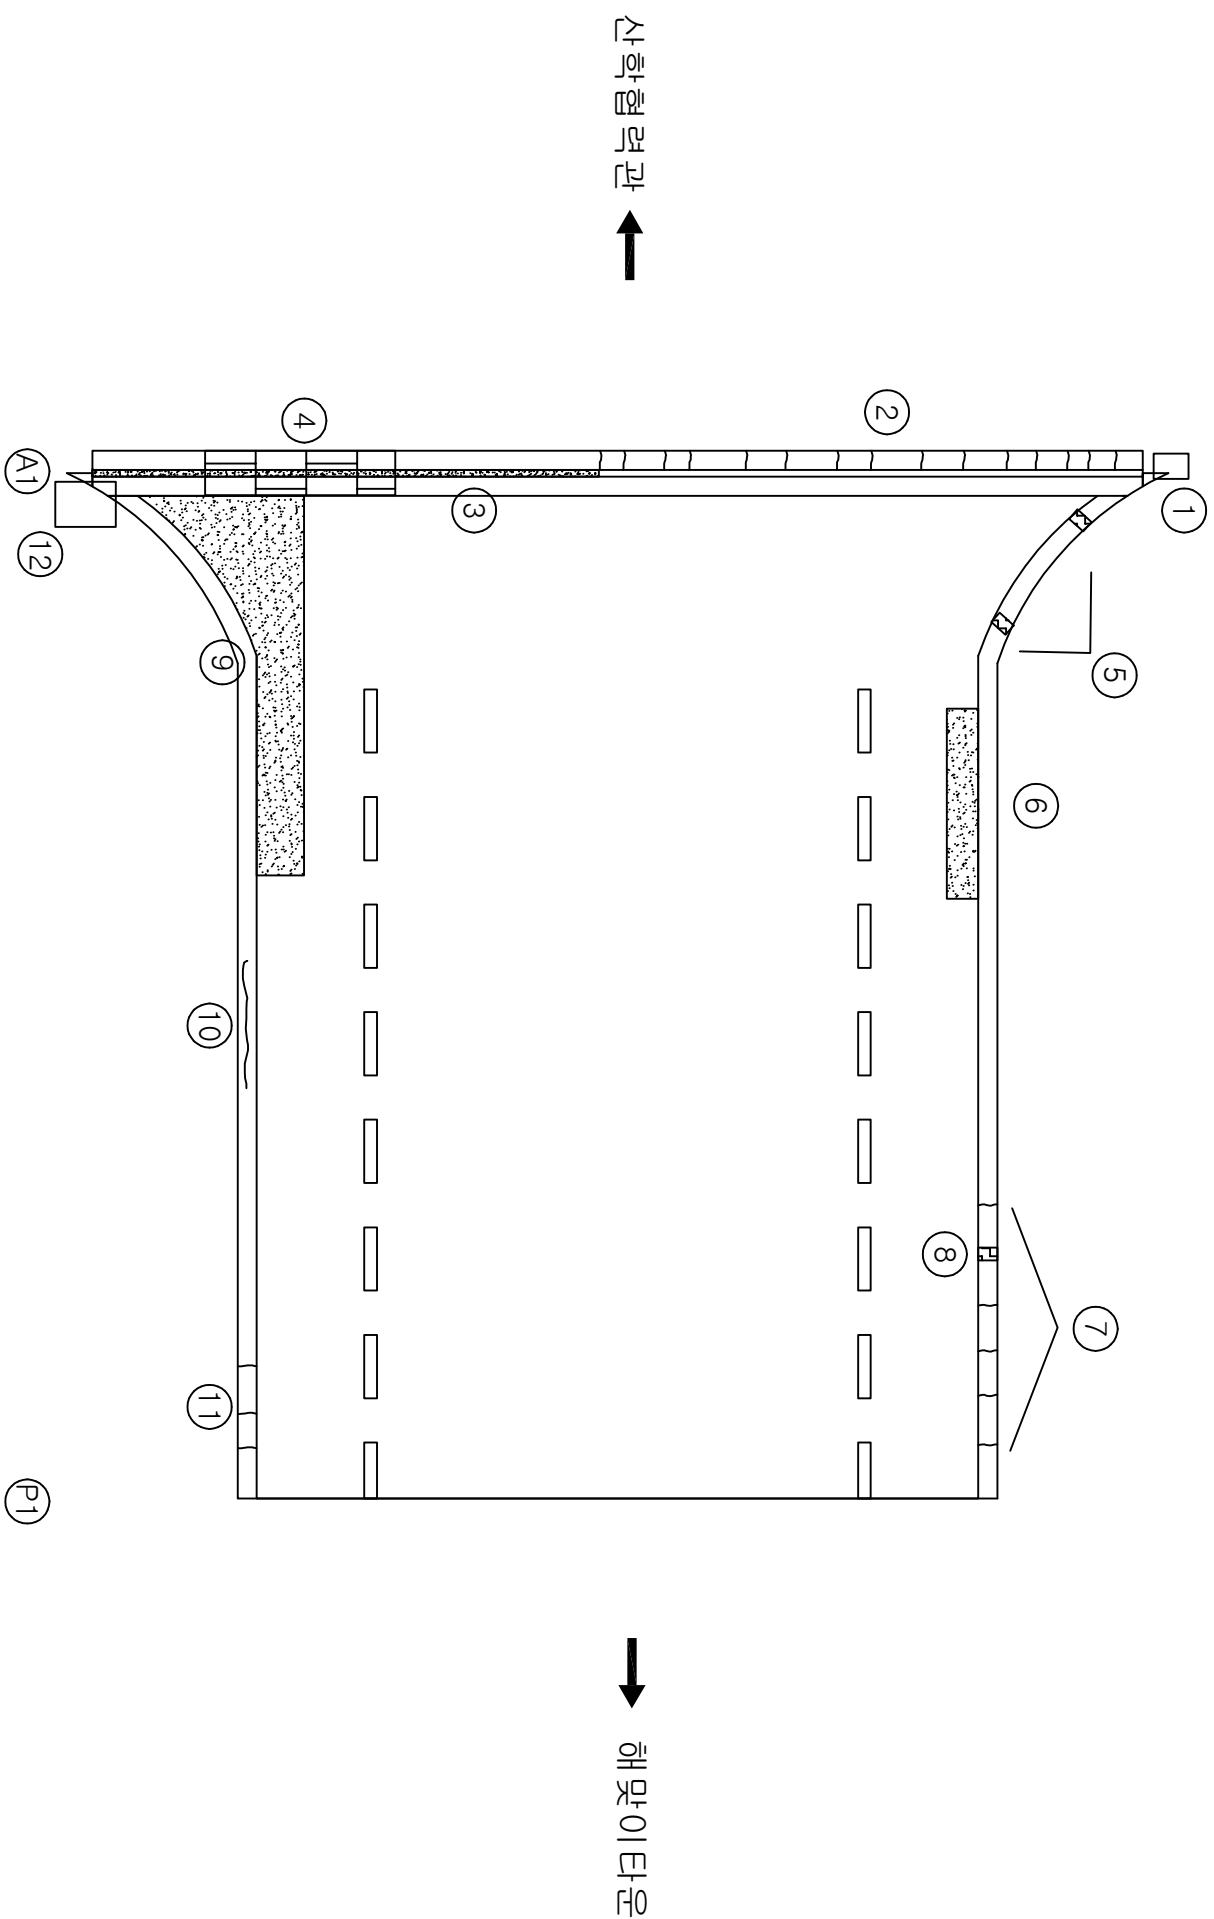
ID:김하터켄임구 차노야교 - 교면포자 S2

| 번호 | 신(M)<br>구(P) | 손상내용 | 손상량량 | | | | | 결함<br>상태 | 손상<br>수량 | 비고 | |
|---|---|---|---|---|---|---|---|---|---|---|---|
| 1 | 신 | 교면판 탈락 | | | | 1.00 | EA | 1 | | 1.00 | |
| 2 | 신 | 후타재 균열 | 0.1 | 0.2 | | 0.20 | m | 15 | | 3.00 | |
| 3 | 신 | 본체 아몰질타적 | | 8.0 | | 8.00 | m | 1 | | 8.00 | |
| 4 | 신 | 후타재 열화 | | 0.7 | 3.0 | 2.10 | m² | 1 | | 2.10 | |
| 5 | 신 | 들뜸 | | 0.2 | 0.3 | 0.06 | m² | 2 | | 0.12 | |
| 6 | 신 | 토사타적 | | 0.5 | 3.0 | 1.50 | m³ | 1 | | 1.50 | |
| 7 | 신 | 연석 균열(0.3mm미만) | 0.2 | 0.3 | | 0.30 | m | 5 | | 1.50 | |
| 8 | 신 | 연석 들뜸 | | 0.2 | 0.3 | 0.06 | m² | 1 | | 0.06 | |
| 9 | 신 | 토사타적 | | 1.0 | 6.0 | 6.00 | m³ | 1 | | 6.00 | |
| 10 | 신 | 연석 수평 균열(0.3mm이상) | 0.3 | 2.0 | | 2.00 | m | 1 | | 2.00 | |
| 11 | 신 | 연석 균열(0.3mm이상) | 0.3 | 0.5 | | 0.50 | m | 3 | | 1.50 | |
| 12 | 신 | 점함부 파손 | | 0.5 | 1.0 | 0.50 | m³ | 1 | | 0.5 | |

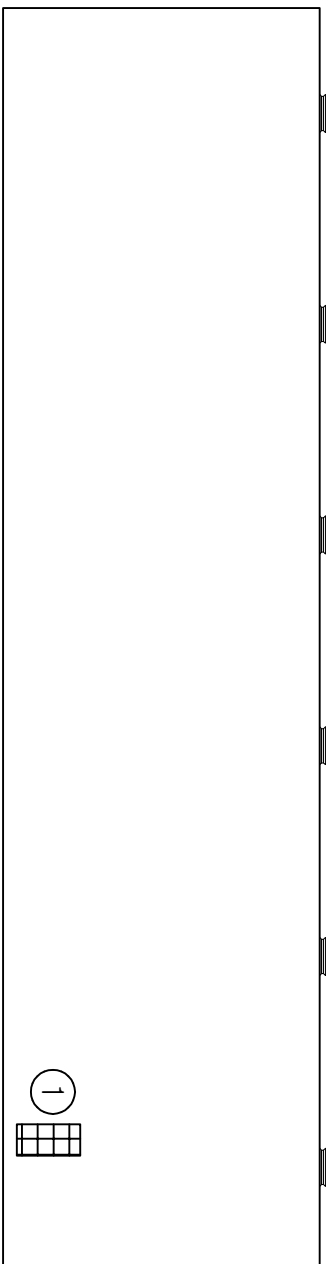
ID:금화터널임구 차도유교 - 교대 A2

| 번호 | 인구(人) | 손상내용 | 손상현황 | | | | | 정원상태 | 손상정량 | 비고 |
|---|---|---|---|---|---|---|---|---|---|---|
| 1 | 신 | 유도배수관 파손 | | 0.5 | 1.0 | 0.50 | m <sup>2</sup> | 1 | 0.50 | |
