# 도로시설물(홍전교등 7개소) 정밀점검 및 정밀안전진단 현황 및 과업수행 사진첩

2017. 08

서대문구청 토목과

[주] 흥찬엔지니어링

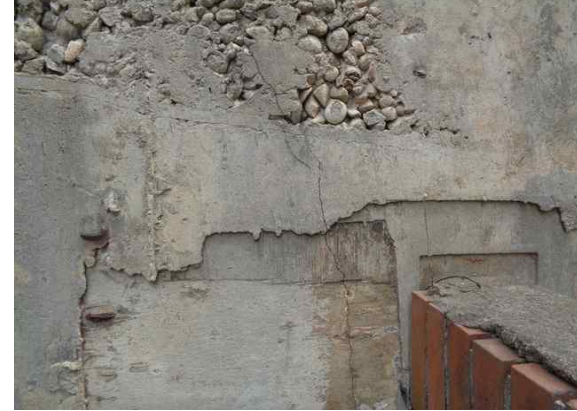
| <p style="text-align: center;">SPAN 9<br/>콘크리트 파손 및 철근노출 (A=0.2x0.2)</p> | <p style="text-align: center;">SPAN 9 균열 (CW=0.5mm)</p> |

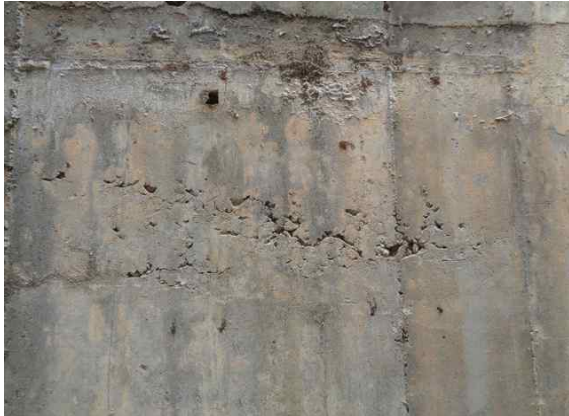
| <p>SPAN 10 재료분리 (<math>A=1.0 \times 0.5</math>)</p> | <p>SPAN 11 재료분리 (<math>A=0.5 \times 0.2</math>)</p> |

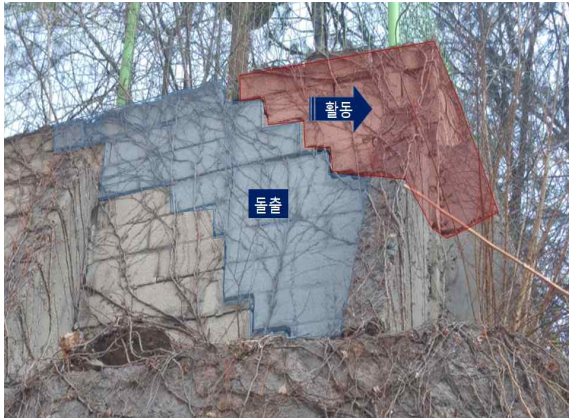
| <p>상부 어린이공원 블록 손상</p> | <p>상부 어린이공원 석축 손상</p> |

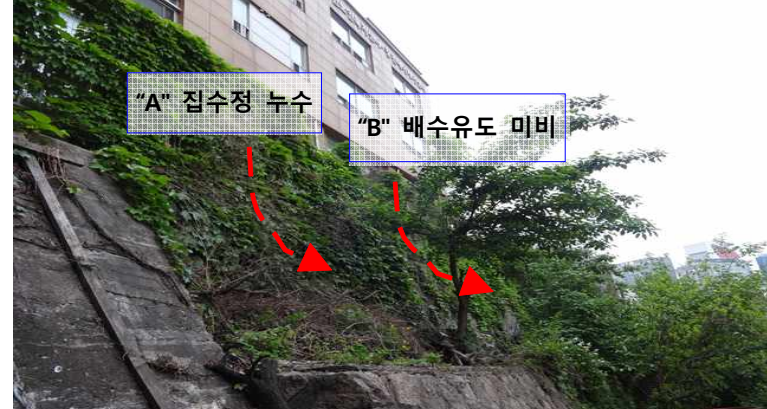
| <p>노인복지센터 집수정 누수, 배수 유도 미비로 인한 석축 변형</p> | |

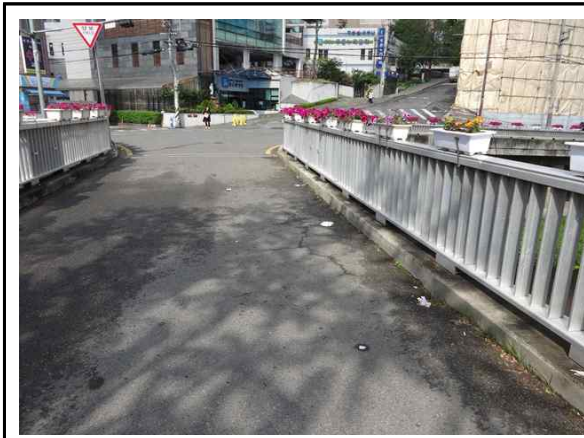
교면포장 S1 아스콘 망상균열 (A=1.0x5.0)

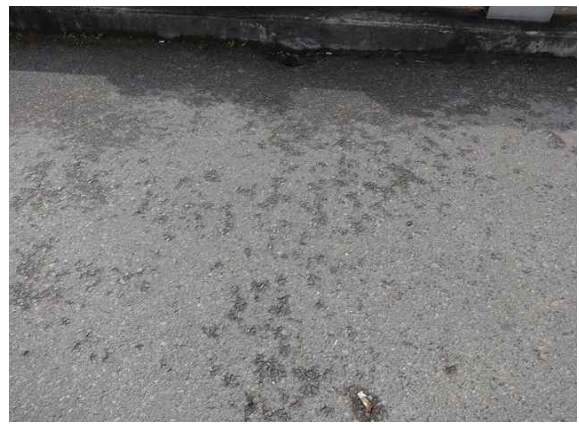
교면포장 S1 라벨링 (A=2.0x11.0)

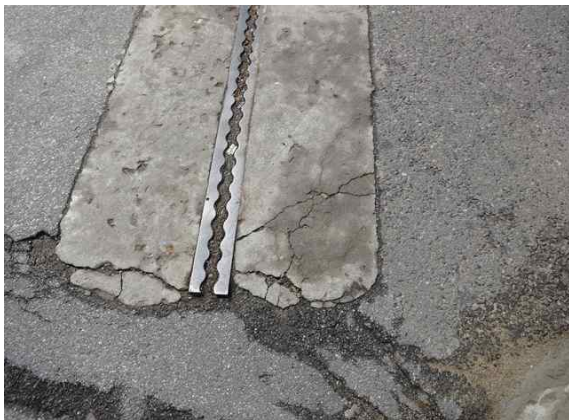
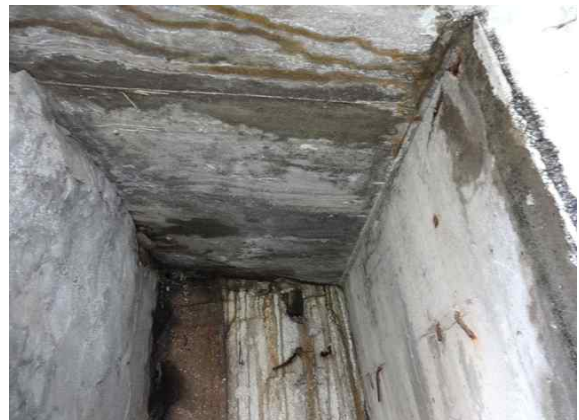
신축이음 A1 후타재 파손 (A=0.5x0.5) 및 하부누수

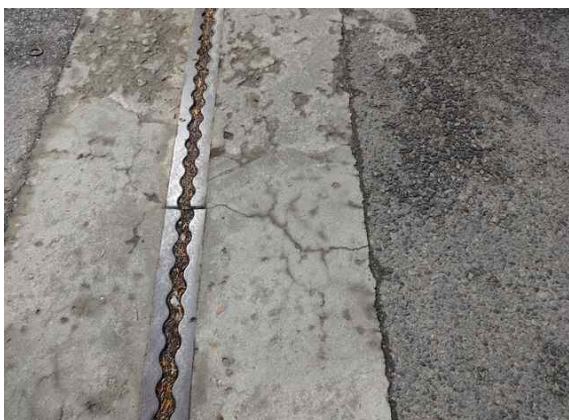
신축이음 A1 후타재 균열 (CW=0.2)

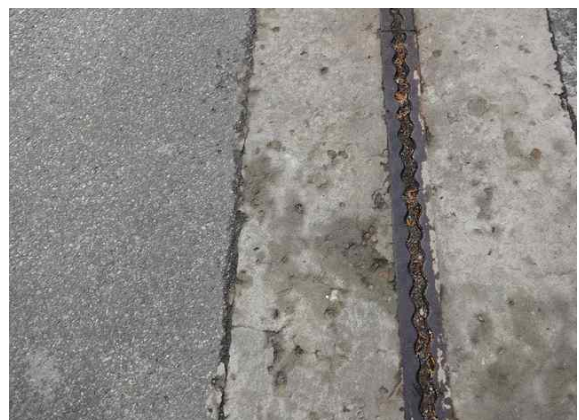
신축이음 A1 후타재 열화 (A=0.2x1.0)

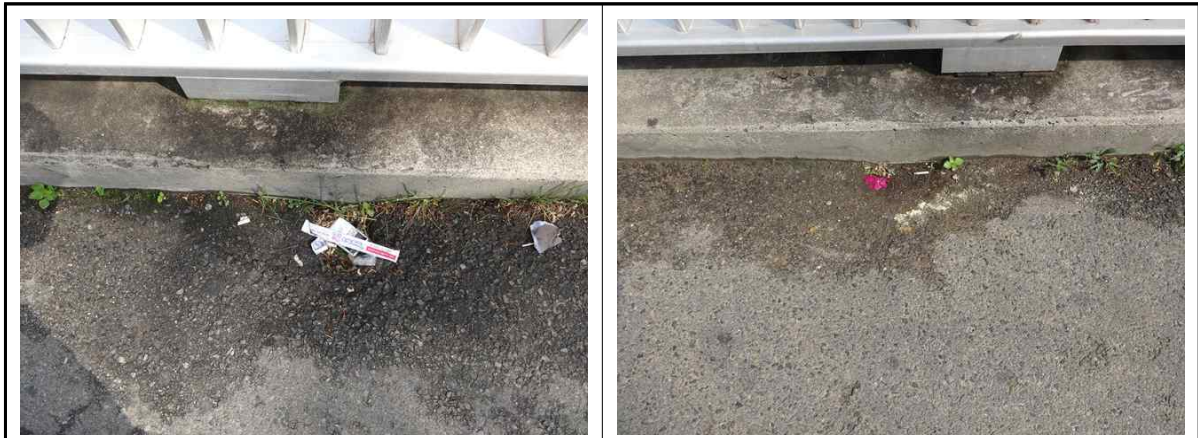
배수시설 S1 배수구 막힘 3개소

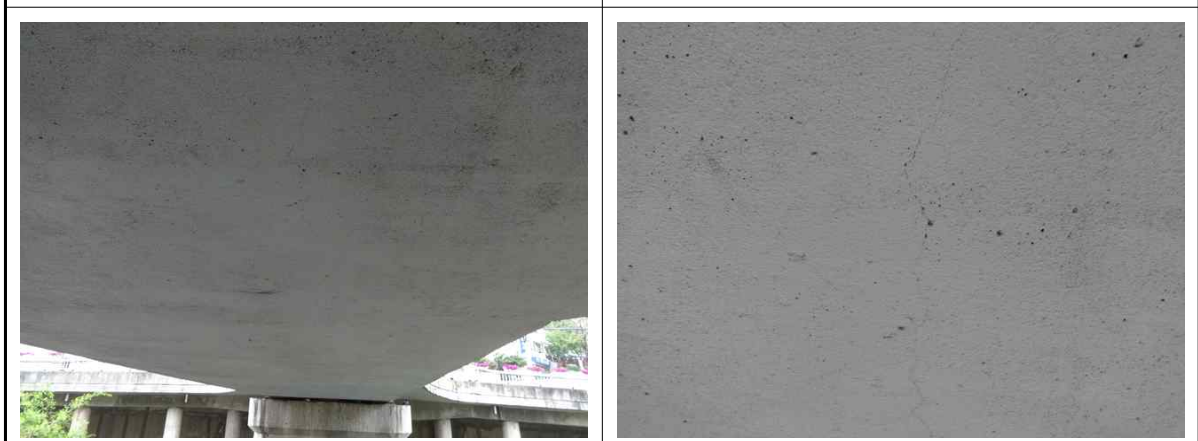
바닥판하면 S1 균열 ( $CW=0.1$ )

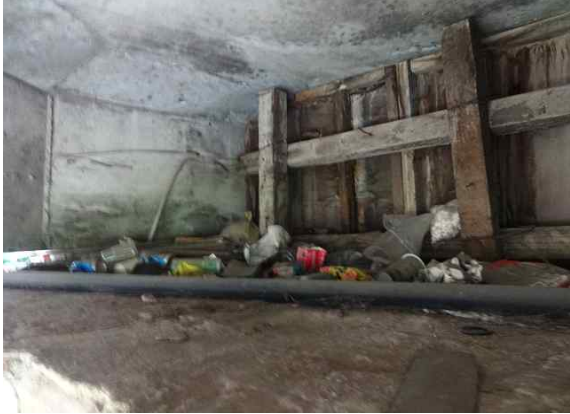
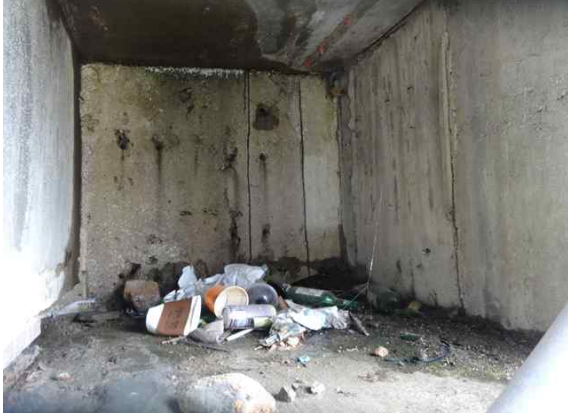
| 교대 A1 거푸집 미제거 ( $A=2.0 \times 1.0$ ) 및 이물질퇴적 ( $A=1.0 \times 1.0$ ) | |

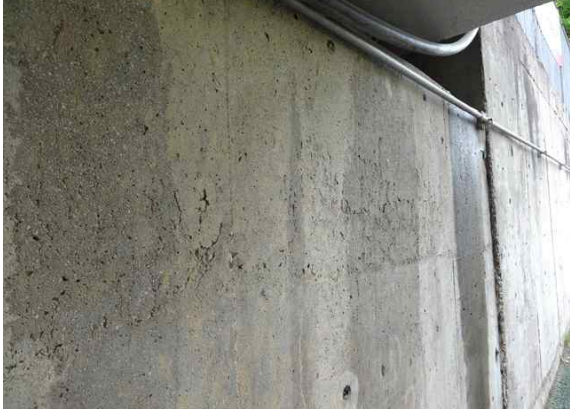
| 교대 A1 표면 열화 ( $A=3.0 \times 2.0$ ) | 교대 A2 균열 ( $CW=0.2$ ) |

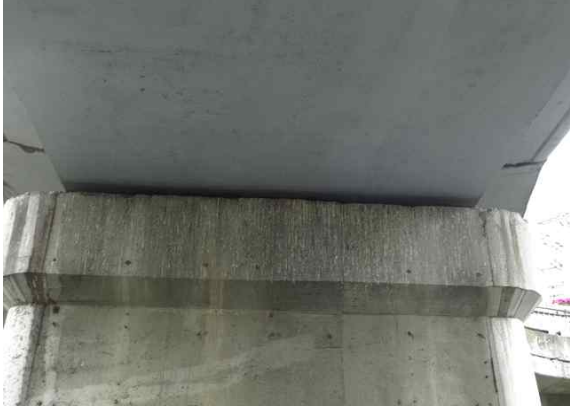
| 교각 P1 코핑부 표면오염 ( $A=1.0 \times 5.0$ ) | 교각 P1 코핑부 누수흔적 ( $A=1.0 \times 3.0$ ) |

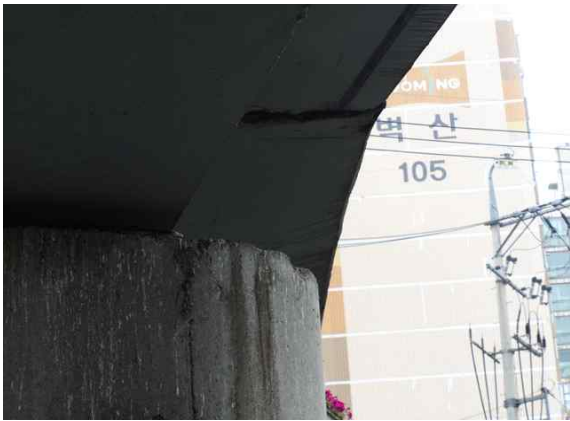
| <p>교각 P1 코핑부 파손 (A=0.1x0.1)</p> | <p>교각 P1 기둥부 열화 (A=4.0x1.0)</p> |

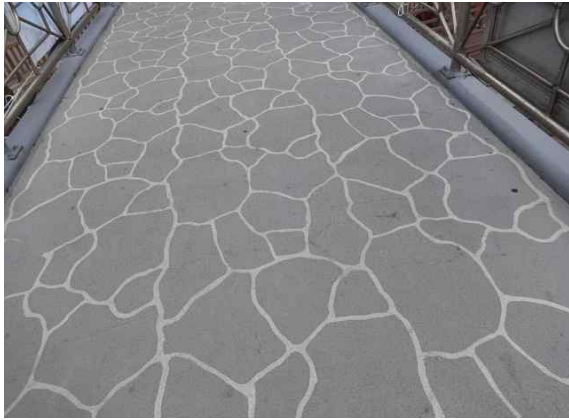
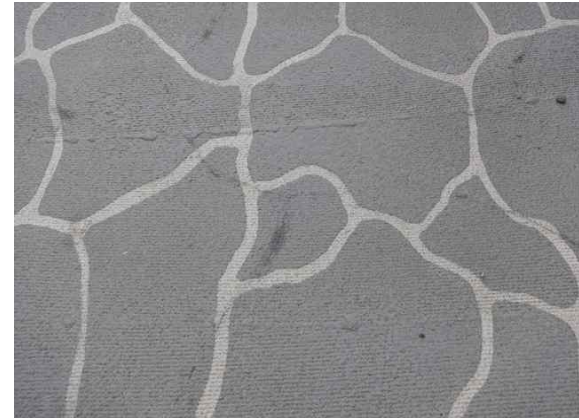
| <p>교면포장 S1 망상균열 (A=1.0x1.0)</p> | |

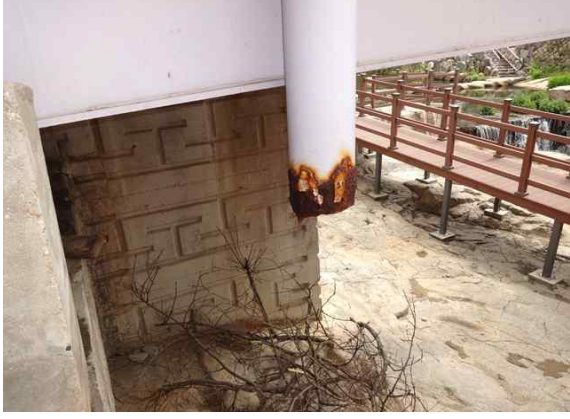
| <p>배수시설 S1 배수관 부식 (A=0.3x0.3)</p> | <p>배수시설 S1 배수관 부식 (A=0.3x0.3)</p> |

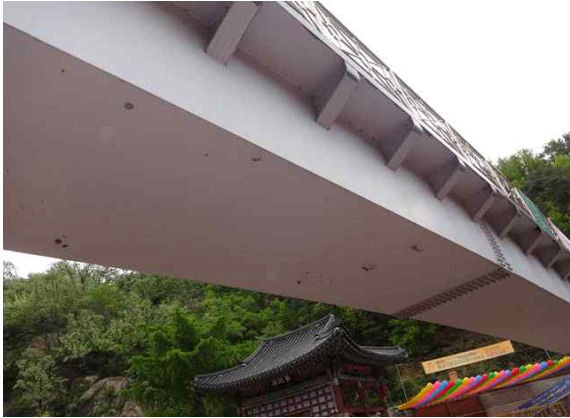
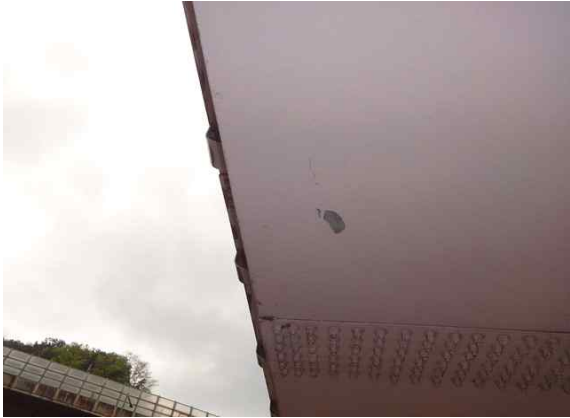
| <p style="text-align: center;">거더외부 S1 도장박리 (<math>A=0.1 \times 0.2 \times 10EA</math>)</p> | |

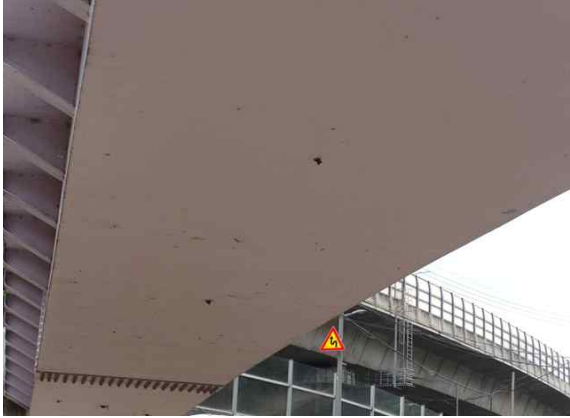
| <p>거더외부 S1 도장박리 (<math>A=0.1 \times 0.2 \times 10EA</math>)</p> | <p>거더외부 S1 부식 (<math>A=0.5 \times 0.5</math>)</p> |

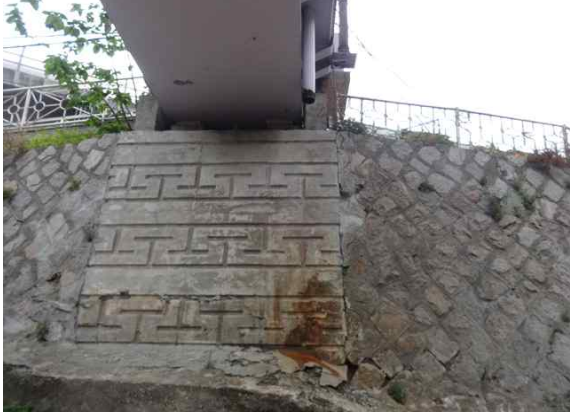
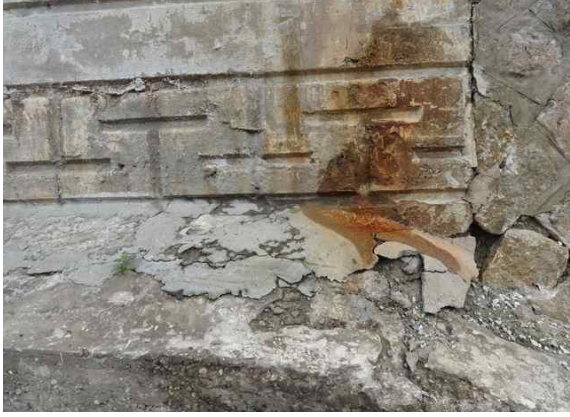
| <p style="text-align: center;">교대 A1 법면 파손 (<math>A=0.5 \times 1.0</math>)</p> | |

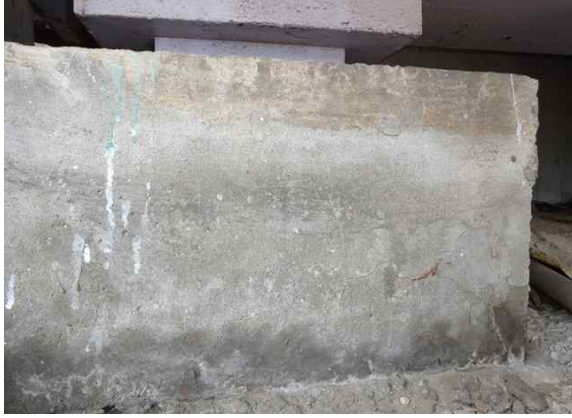
| <p>받침장치 A2-SH1 받침콘크리트 망상균열</p> | <p>받침장치 A2-SH2 플레이트 녹발생</p> |

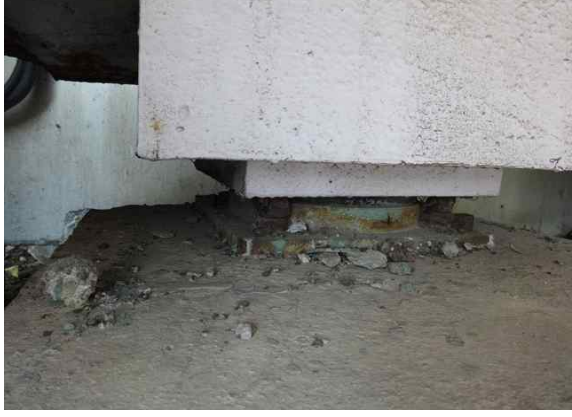
| <p>받침장치 A2-SH1 플레이트 녹발생</p> | |

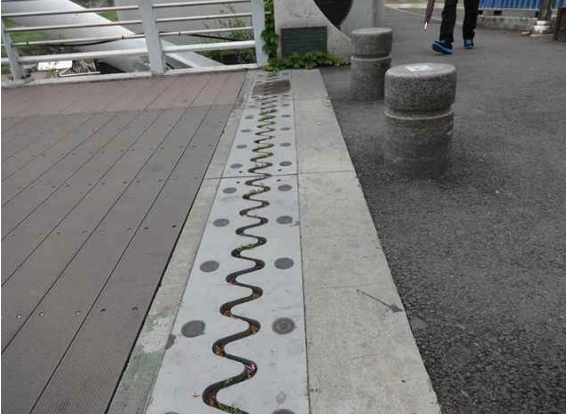
| <p>신축이음 A1 후타재 망상균열 (<math>A=0.2 \times 5.0</math>)</p> | <p>신축이음 A1 본체 이물질퇴적 (<math>L=5.0</math>)</p> |

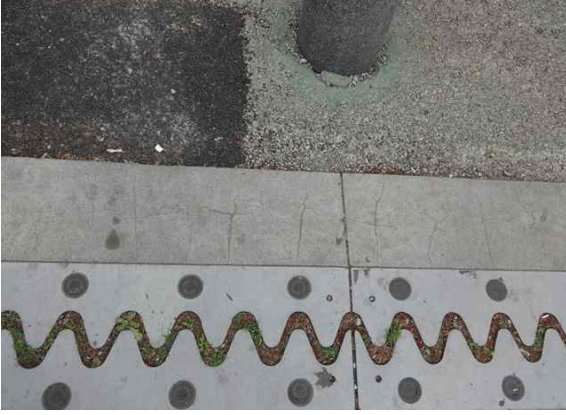
| <p>신축이음 A2 후타재 균열 (<math>CW=0.1</math>)</p> | <p>신축이음 A2 후타재 파손 (<math>A=0.1 \times 0.1</math>)</p> |

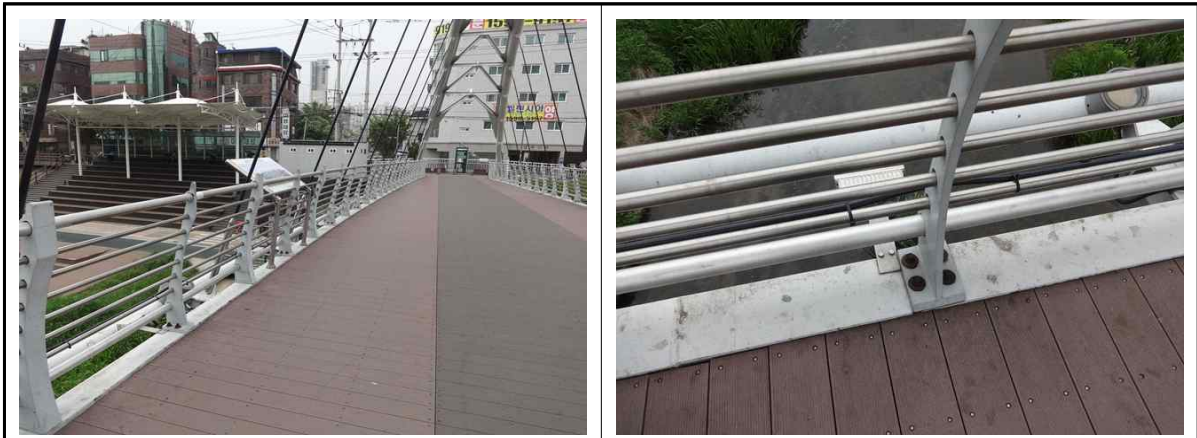
난간 전구간 볼트 부식

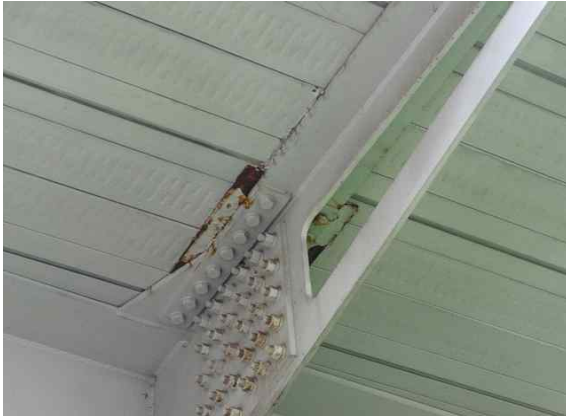
| <p>거더 도장 부식 (A=0.2x0.2)</p> | <p>거더 도장 부식 (A=0.2x0.2)</p> |

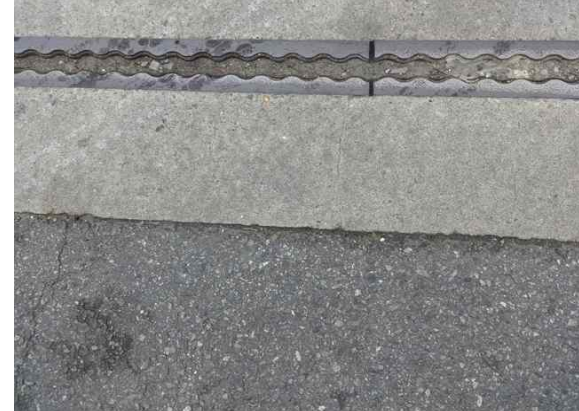
| <p>신축이음 A1 후타재 균열 (<math>CW=0.1</math>), 후타재 열화 (<math>A=0.7 \times 3.0</math>)</p> | |

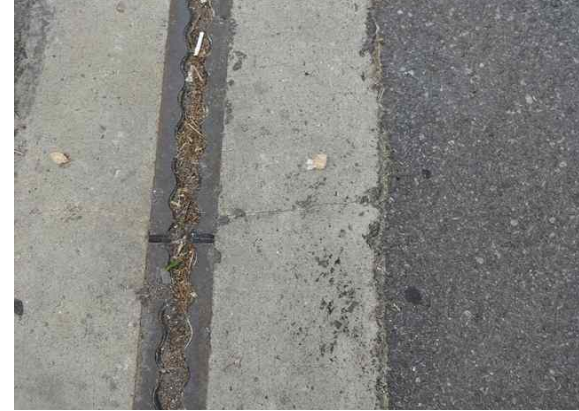
| <p>신축이음 A2 후타재 균열 (<math>CW=0.2</math>)</p> | |

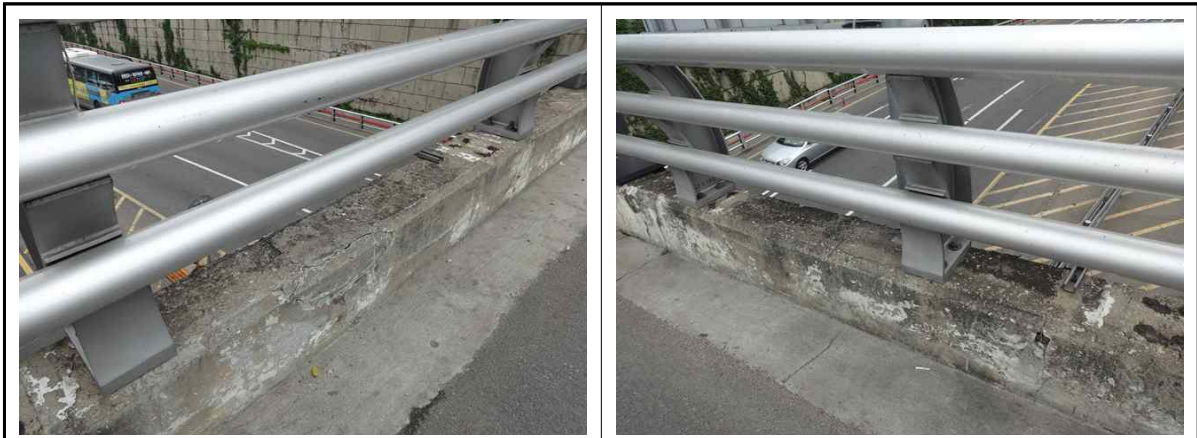
연석 S1 균열(CW=0.2)

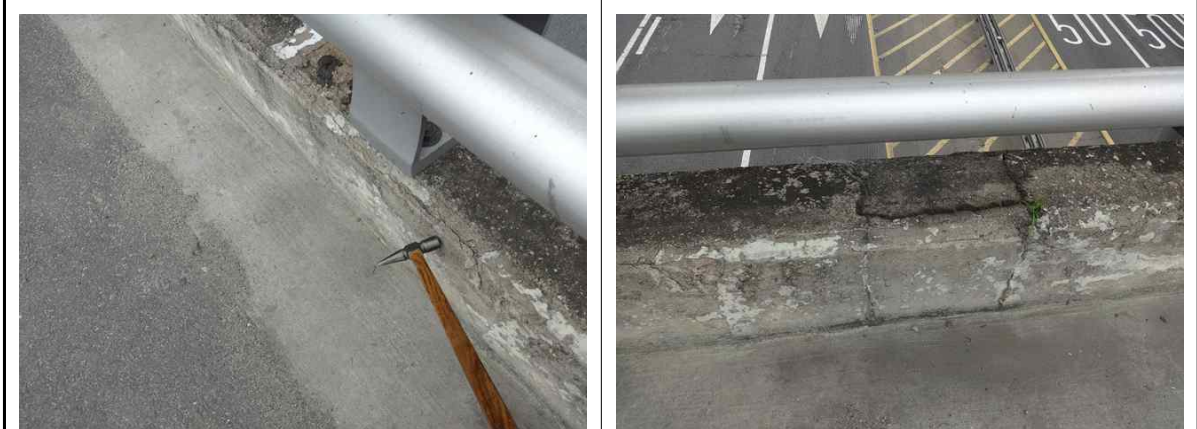
연석 S2 들뜸 (A=0.2x0.3)

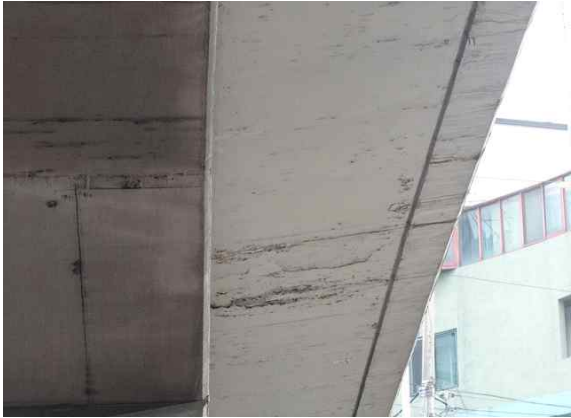
| <p>바닥판하면 S1 도장 들뜸</p> | <p>바닥판하면 S2 균열 (<math>A=0.1 \times 0.4</math>)</p> |

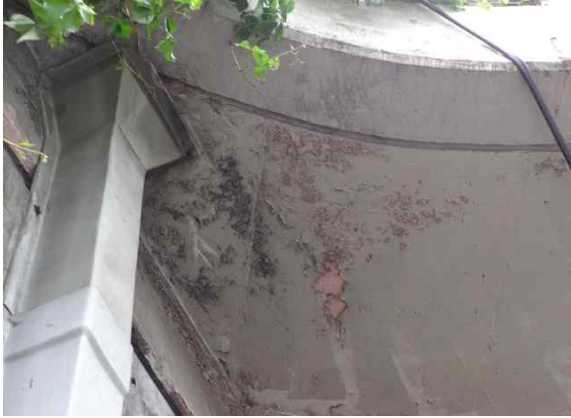
| <p>바닥판하면 S2 도장 들뜸 (<math>A=1.0 \times 1.0</math>)</p> | <p>바닥판하면 S2 보수부 들뜸 (<math>A=0.5 \times 0.5</math>)</p> |

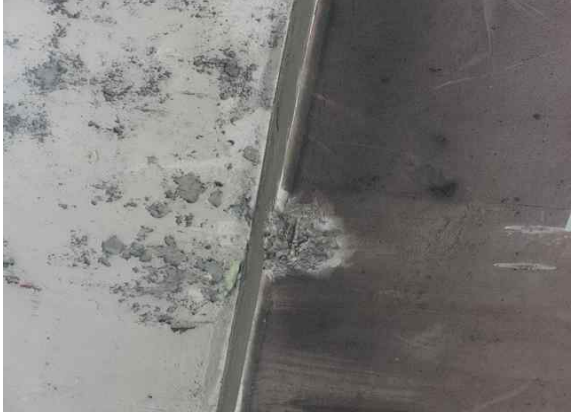
| <p>바닥판하면 S2 파손 (<math>A=0.2 \times 0.2</math>)</p> | <p>교대 A1 균열 (0.3mm미만)</p> |

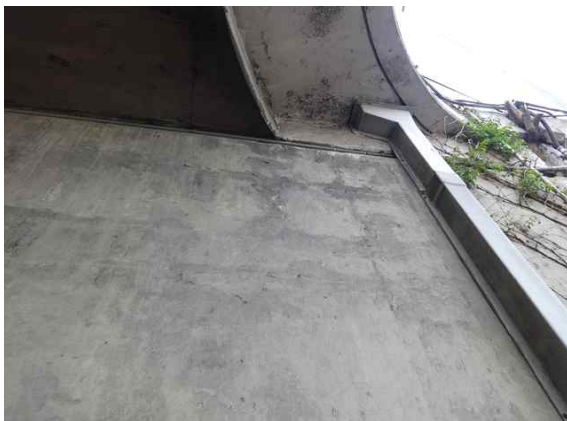
| <p>교대 A1 전구간 마감재 들뜸</p> | <p>교대 A2 벽체 전구간 마감재 들뜸<br/>망상균열 및 열화 (A=2.0x5.0)</p> |

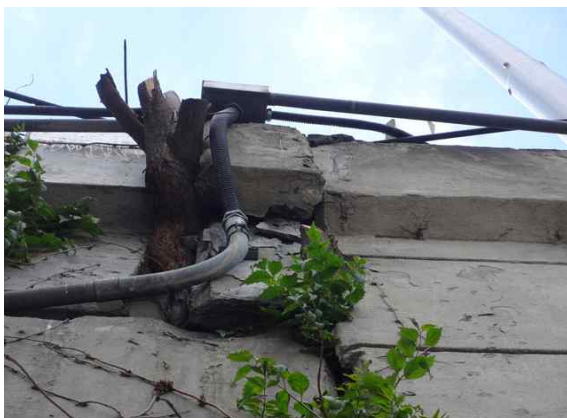
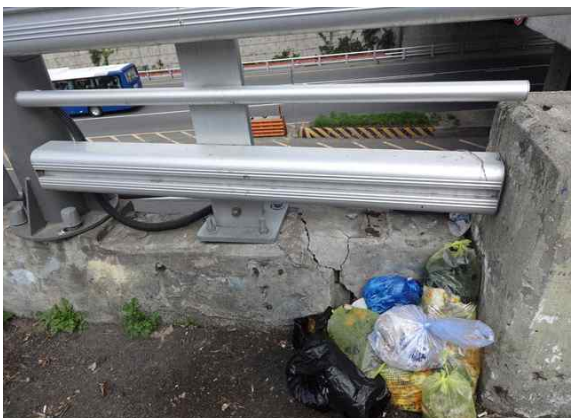
| <p>교대 A1 우측 접합부 파손 (A=0.5x1.0)</p> | |

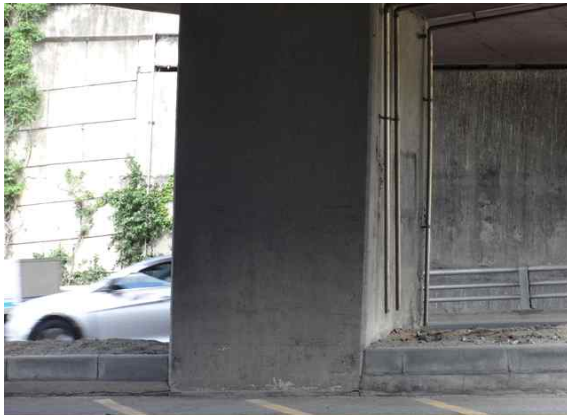
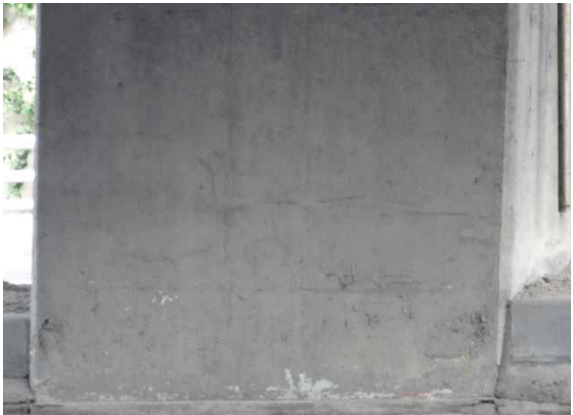
| <p>교각 P1 기둥부 정면 망상균열 (A=2.0x1.0)</p> | |

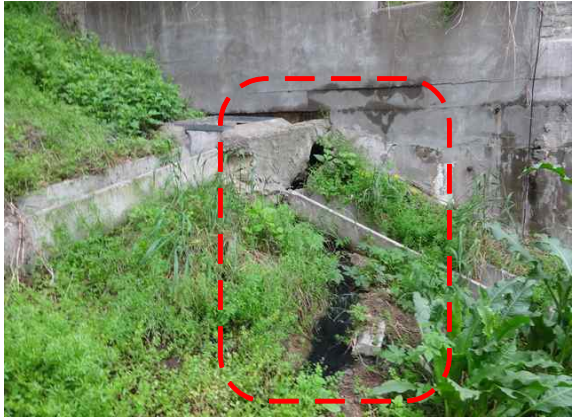
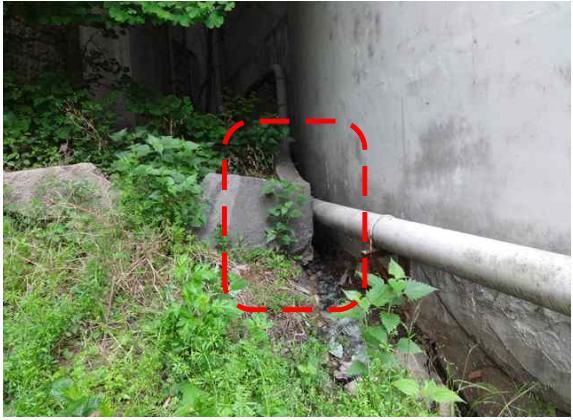
| STA 60m 생활용수 누수로 인한 누수흔적 | |

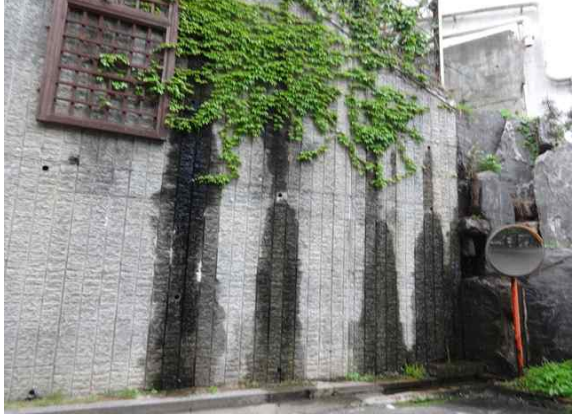
| STA 60m 생활용수 누수로 인한 누수흔적 | STA 35~60m 측구 미설치 |

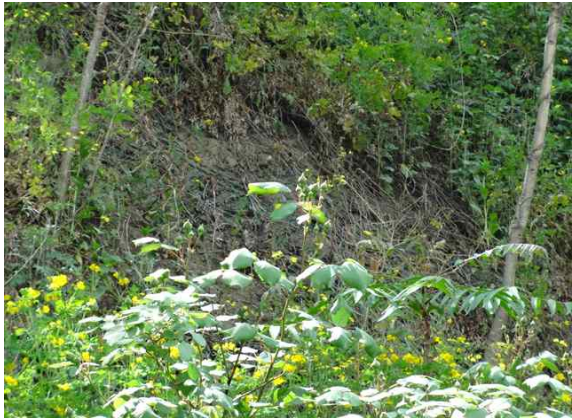
| STA 0+075 누수 및 녹생토 유실 | STA 0+050 녹생토 유실 |

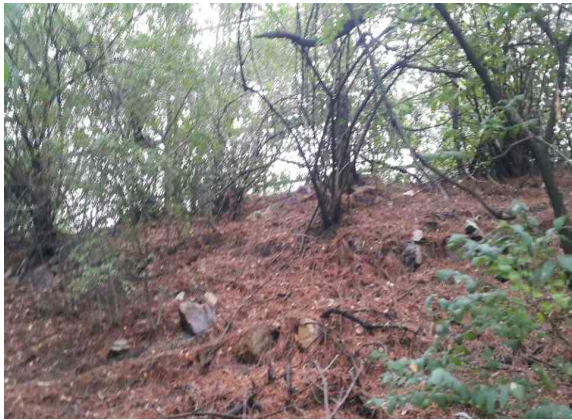
| STA 0+080 자연사면부 뜬돌 | 숯크리트 구간 배수공 전경 |
