도로시설물(홍전교 등 7개소) 정밀점검 및 정밀안전진단  
**현황판 및 구조물지도**

2017. 08

서대문구청 토목과

(주) 흥찬엔지니어링

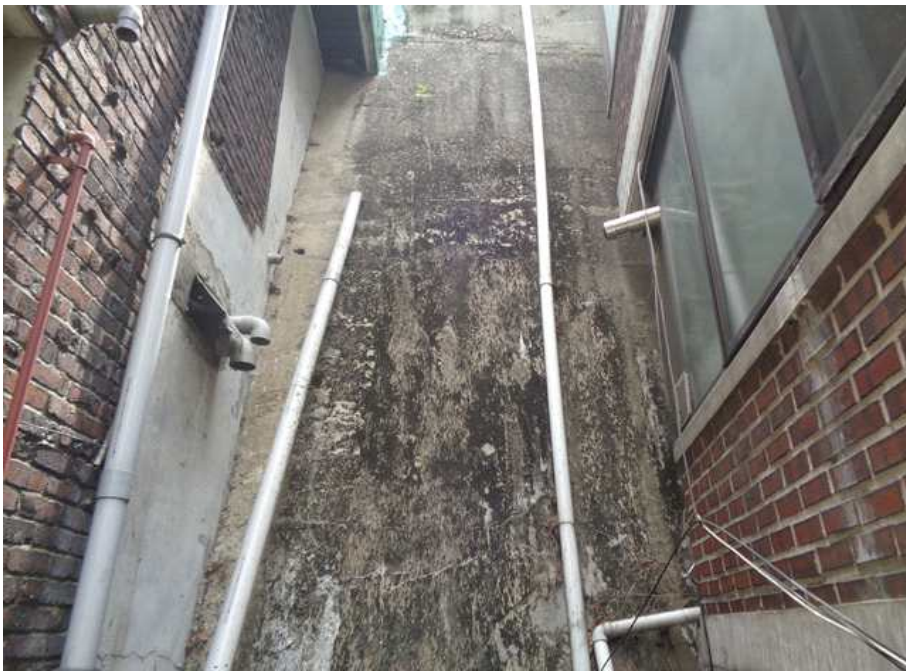
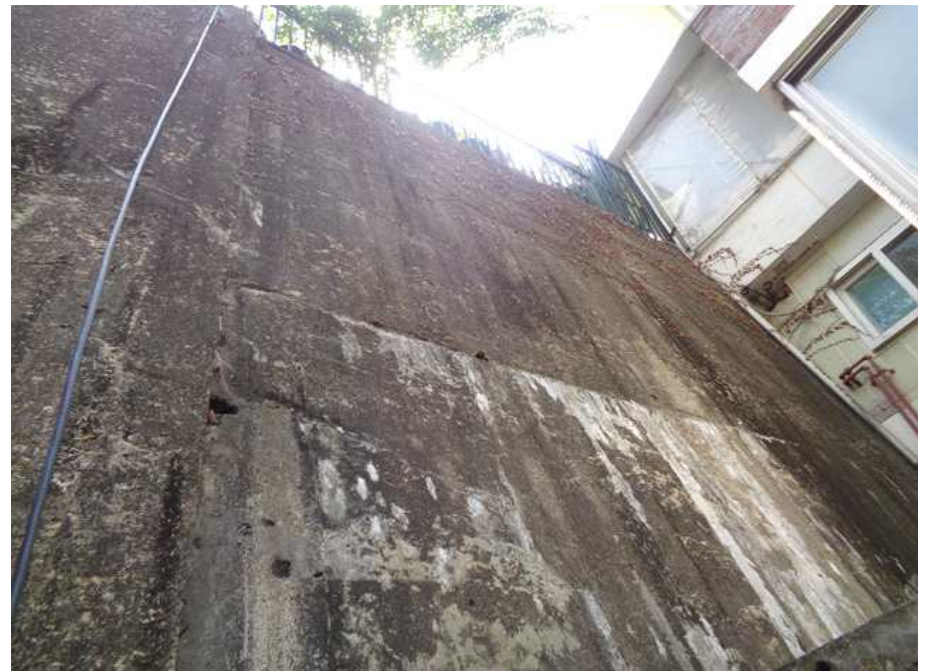
바람산옹벽 표면열화부 누수흔적/백태 진행 여부 확인

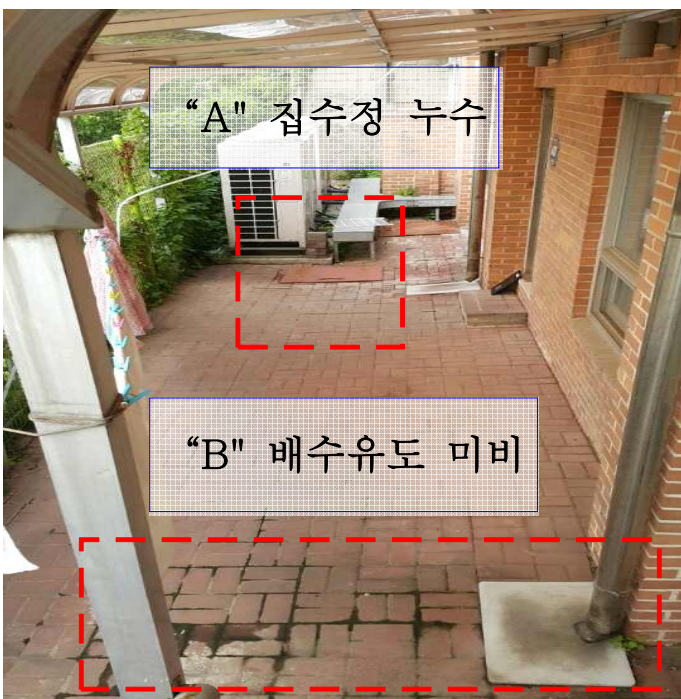
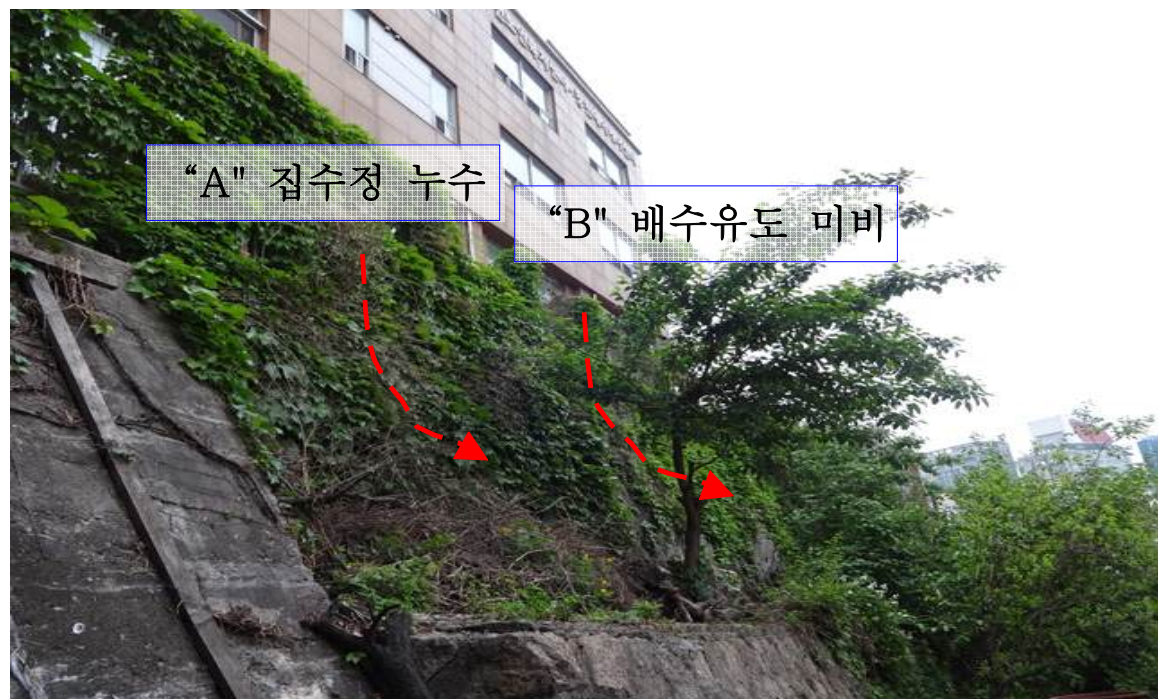
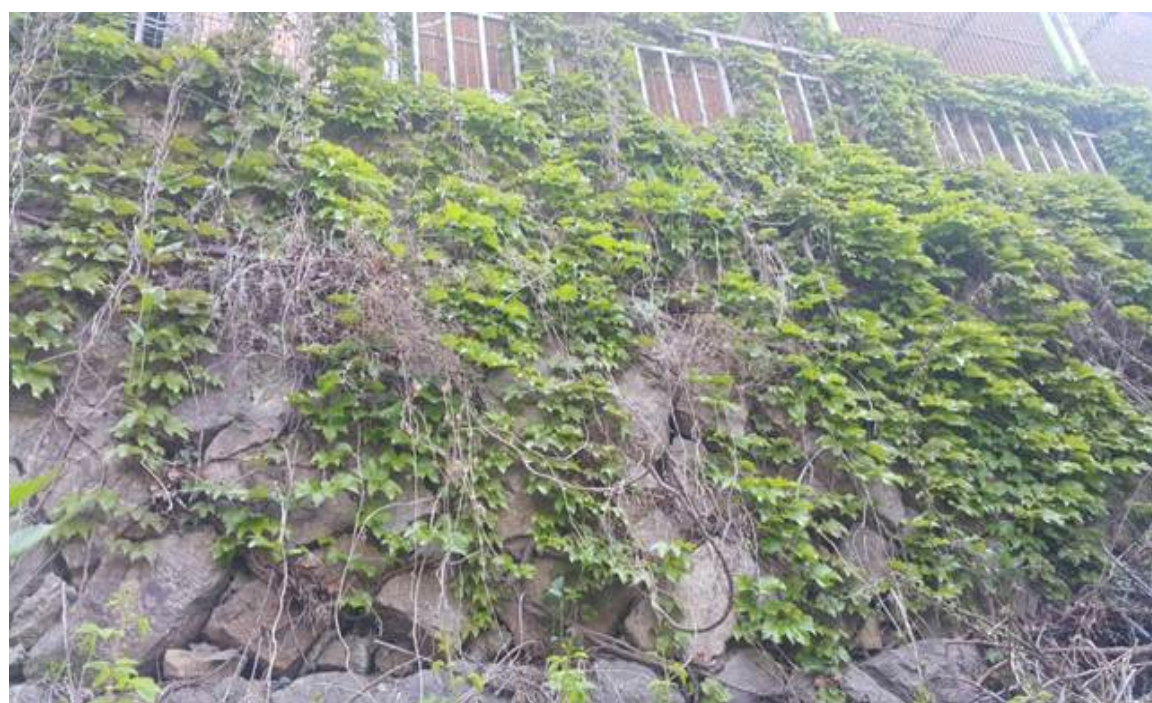
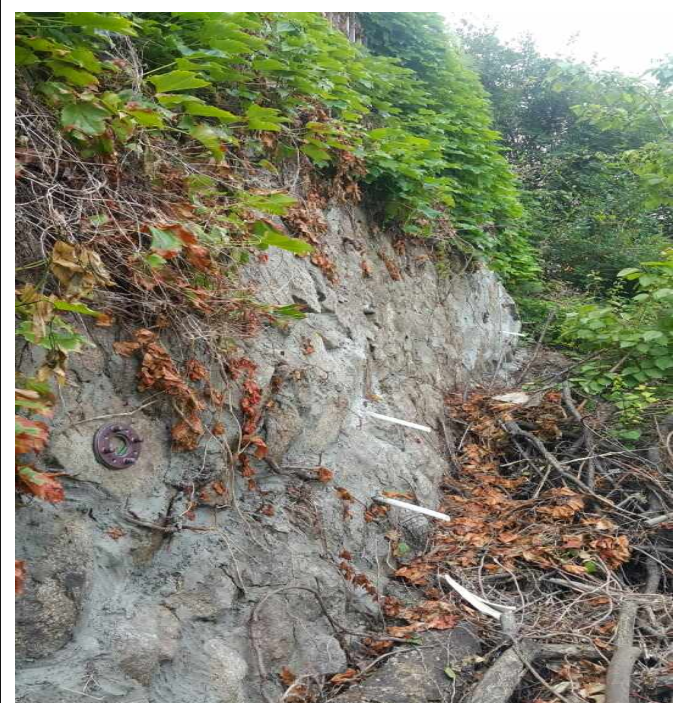
TYPE2 상부 노인복지센터 집수정 누수, 배수 유도 미비로 인한 석축 변형부 진행 여부 확인

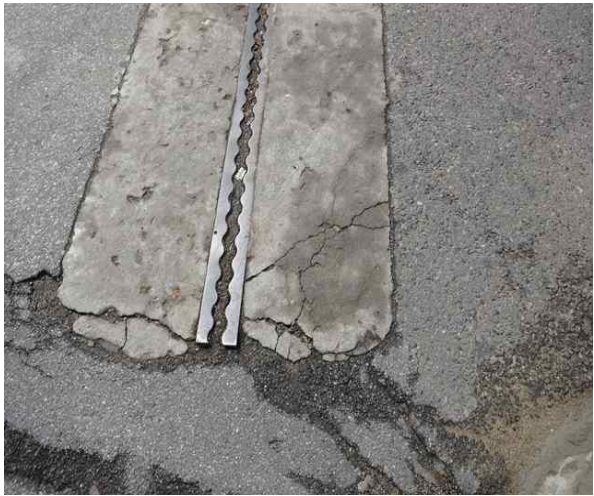
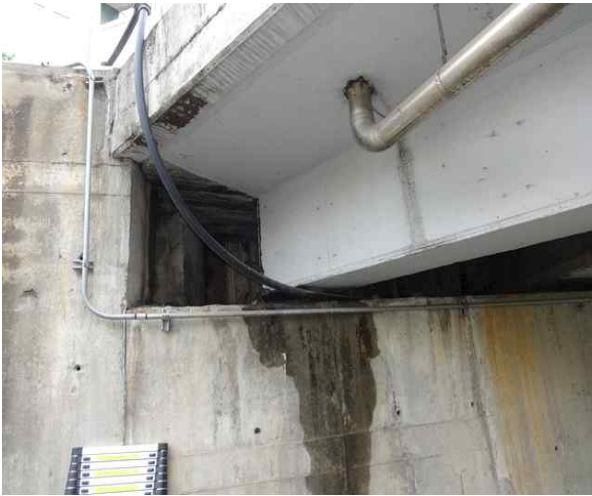
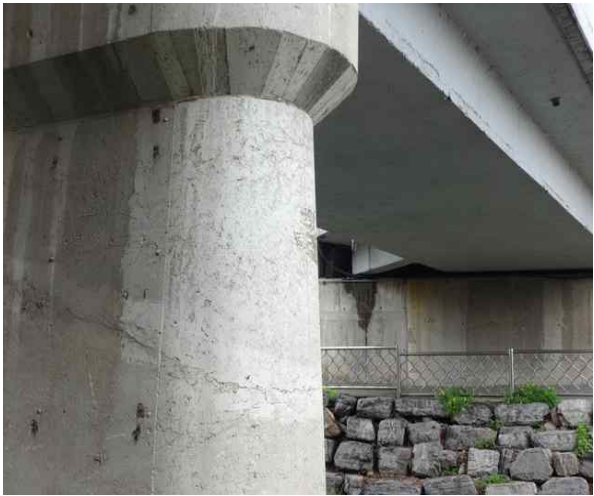
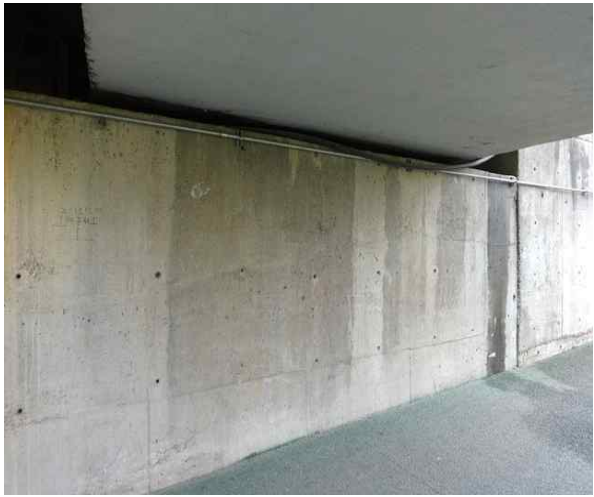
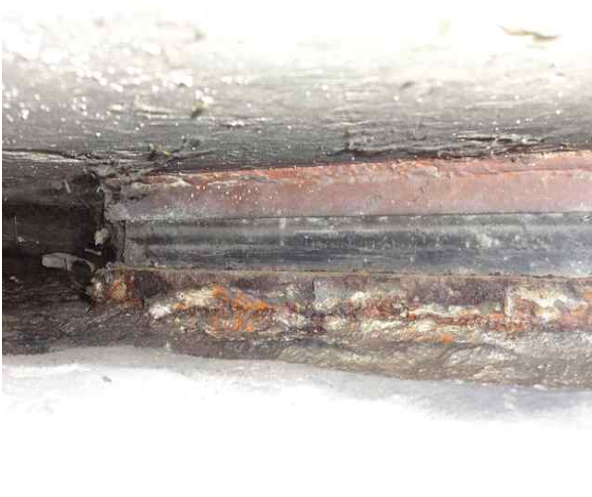
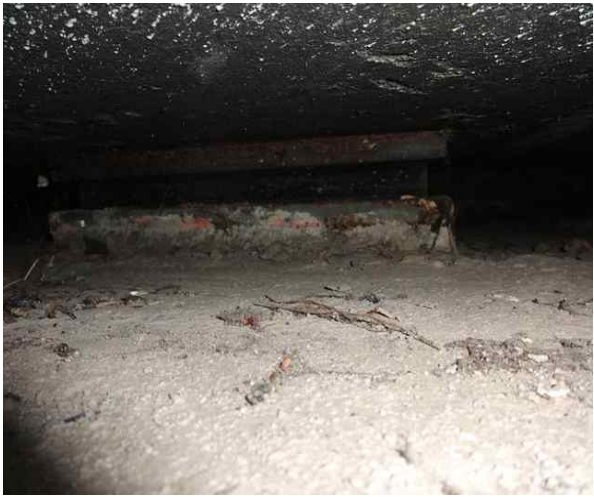
| 중점유지관리 항목 | | |
|---|---|---|
| 신축이음 누수로 인한 콘크리트 열화, 받침장치 플레이트부식, 하부구조 균열 진행 여부 확인 | | |

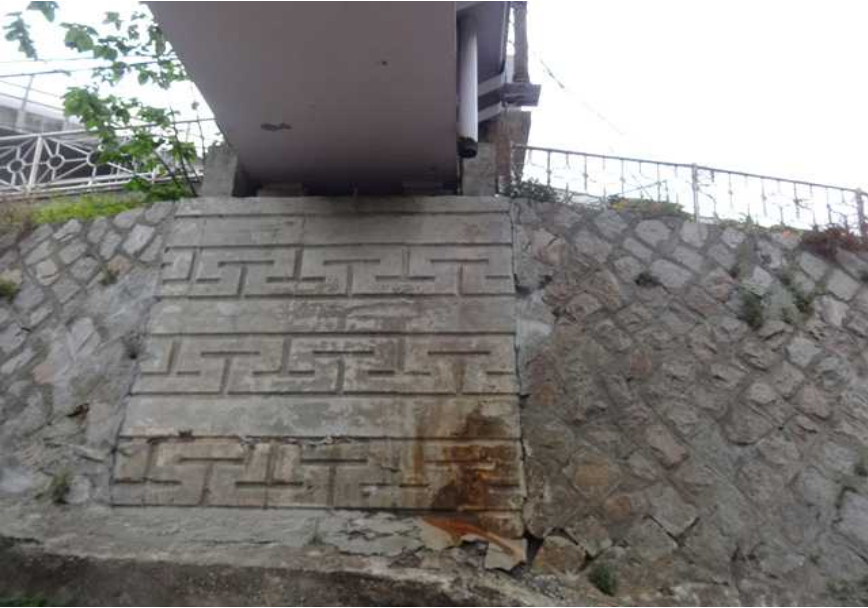
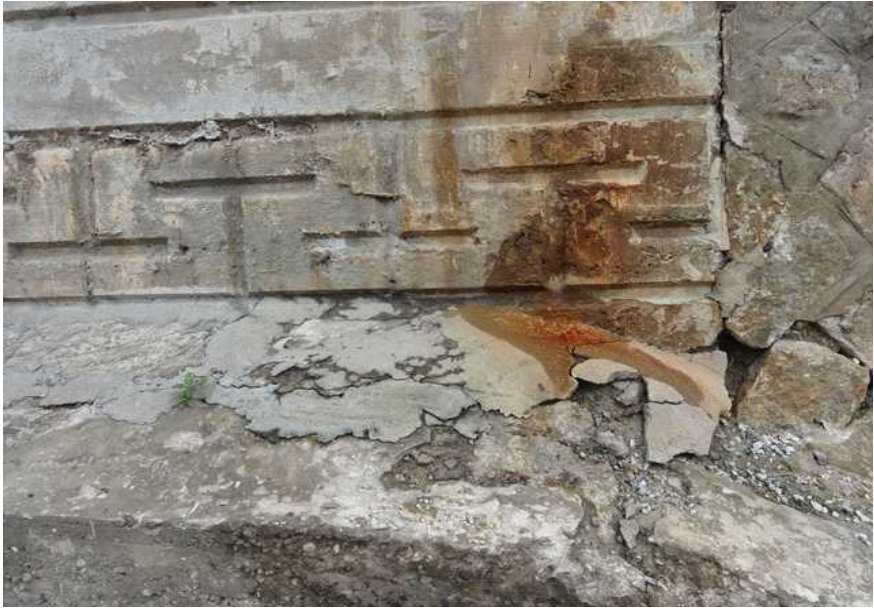
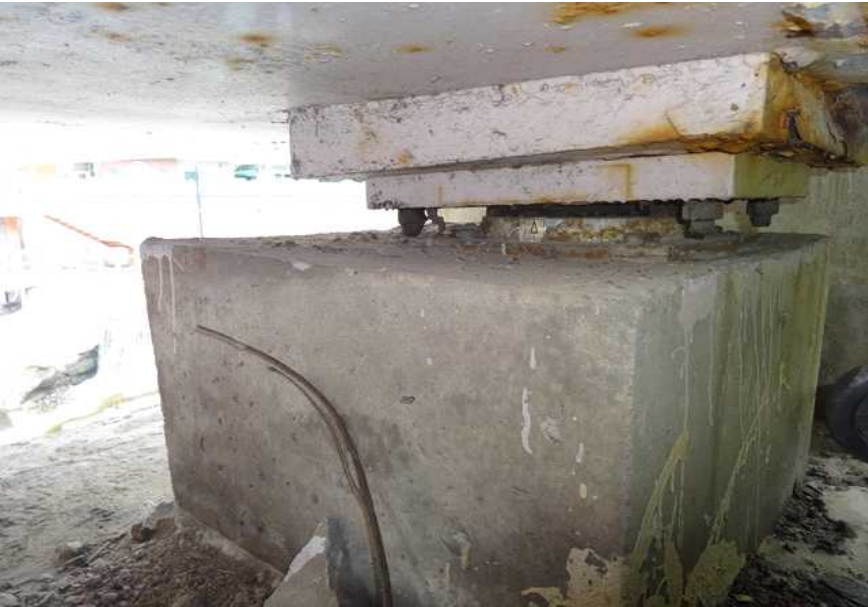
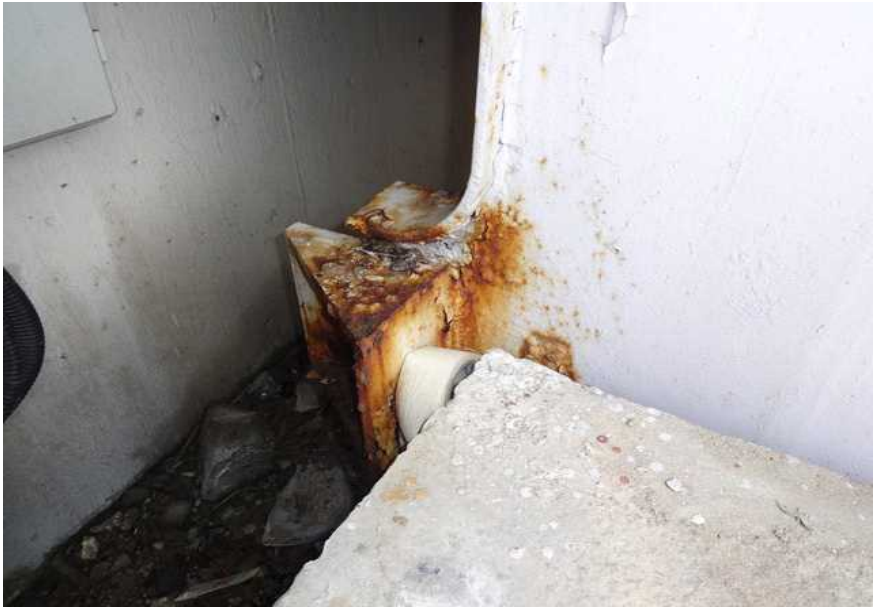
| 중점유지관리 항목 | |
|---|---|
| 교대 법면 파손부, 받침장치, 거더 부식 진행 여부 확인 | |

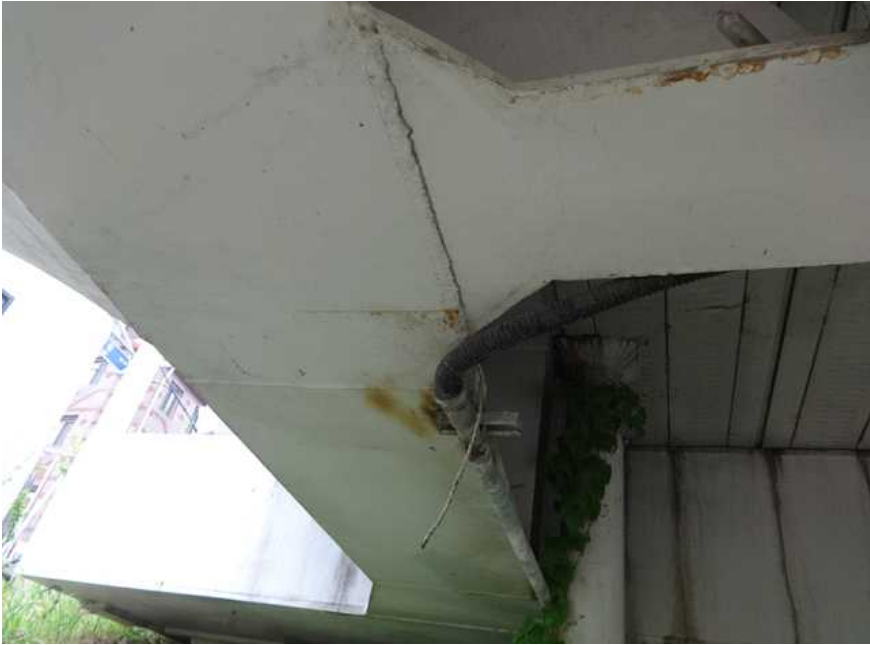
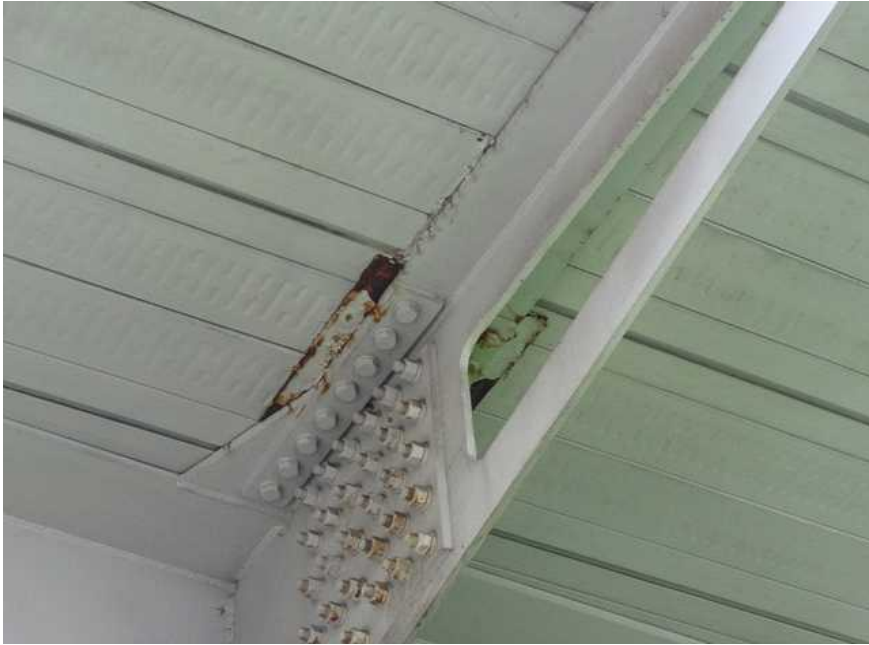
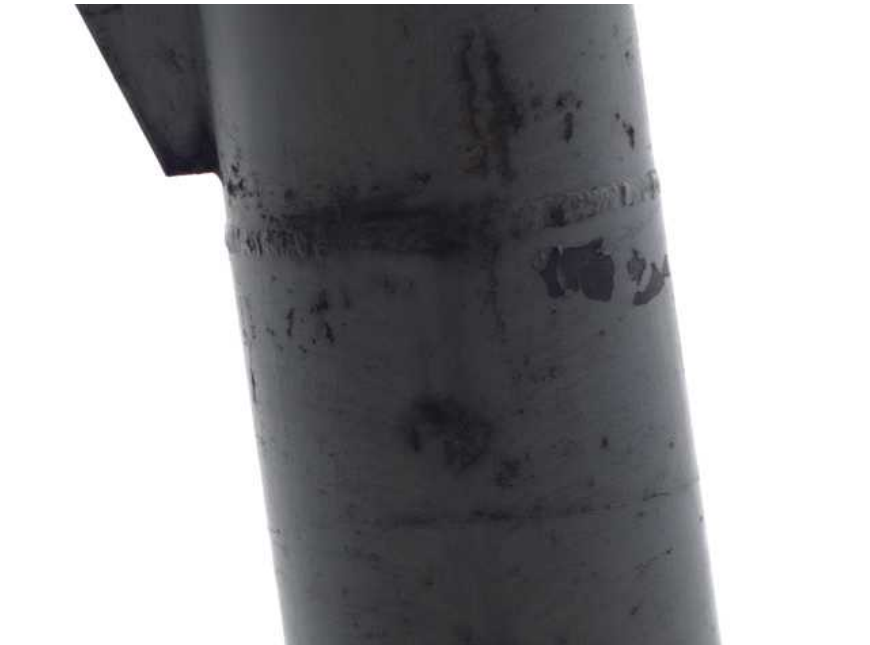
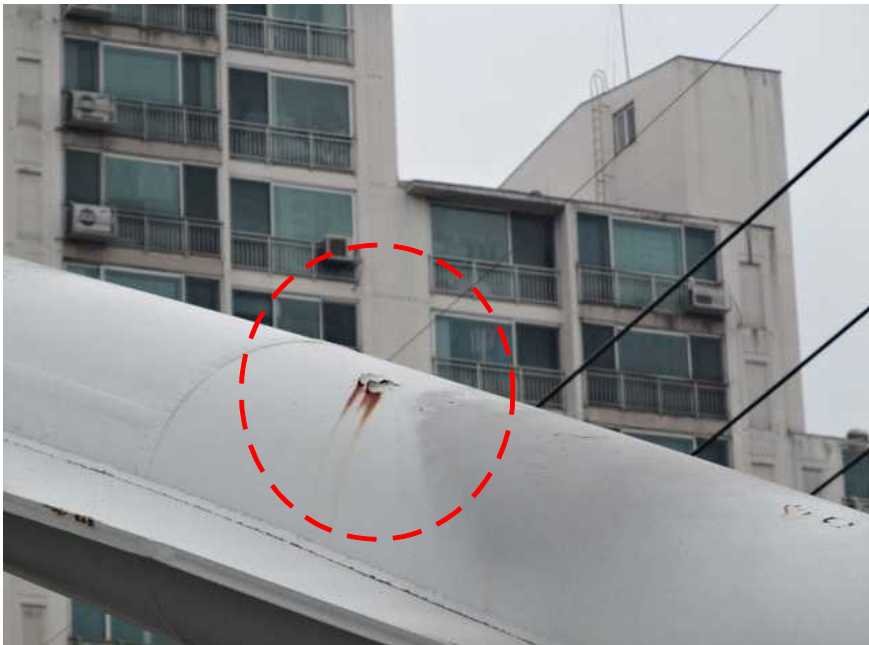
| 중점유지관리 항목 | |
|---|---|
| 거더 부식 및 녹발생, 강아치 파이프 도장박리 및 녹발생 진행 여부 확인 | |

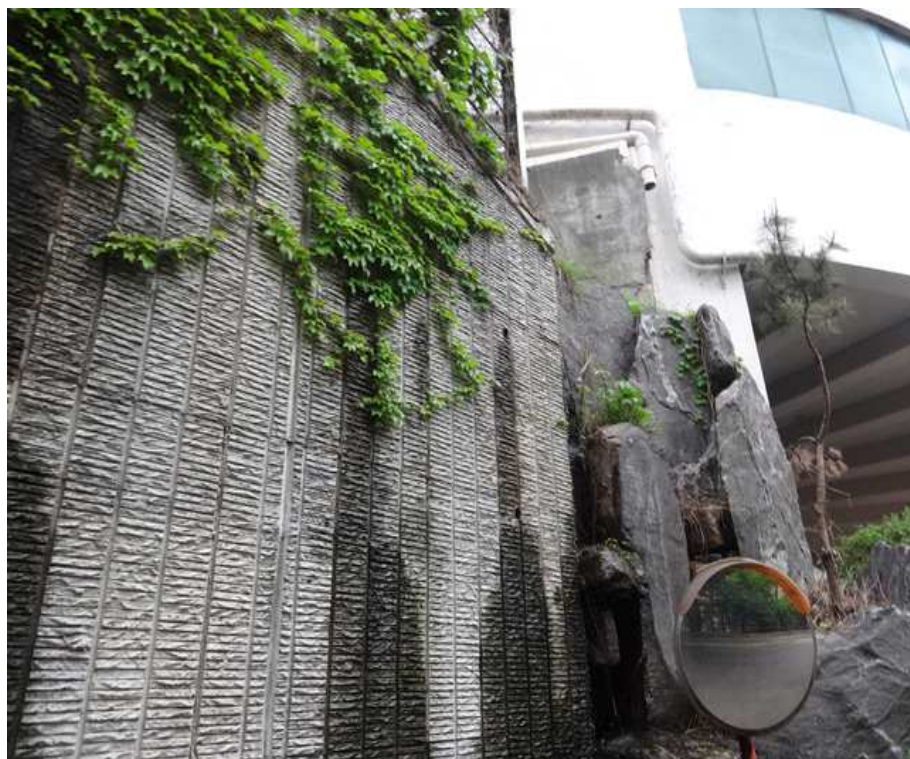
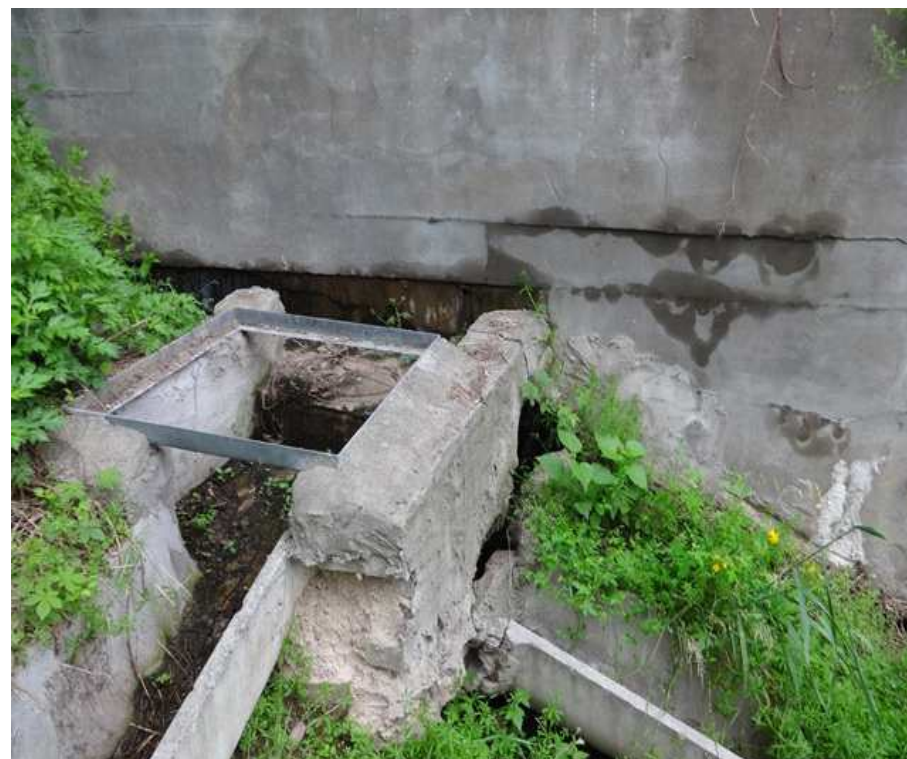
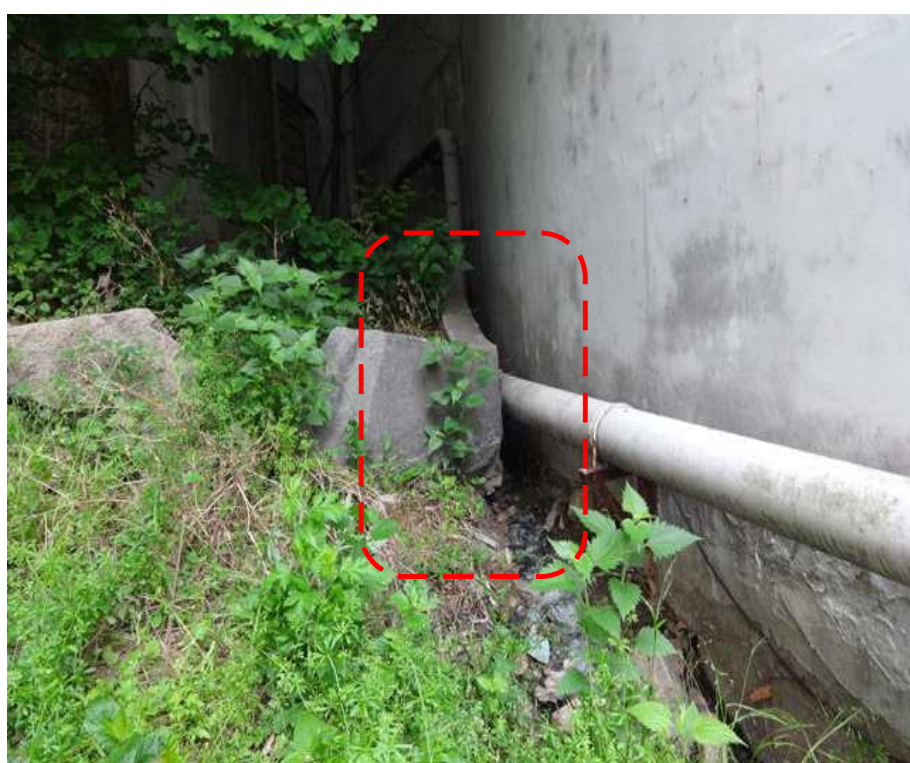
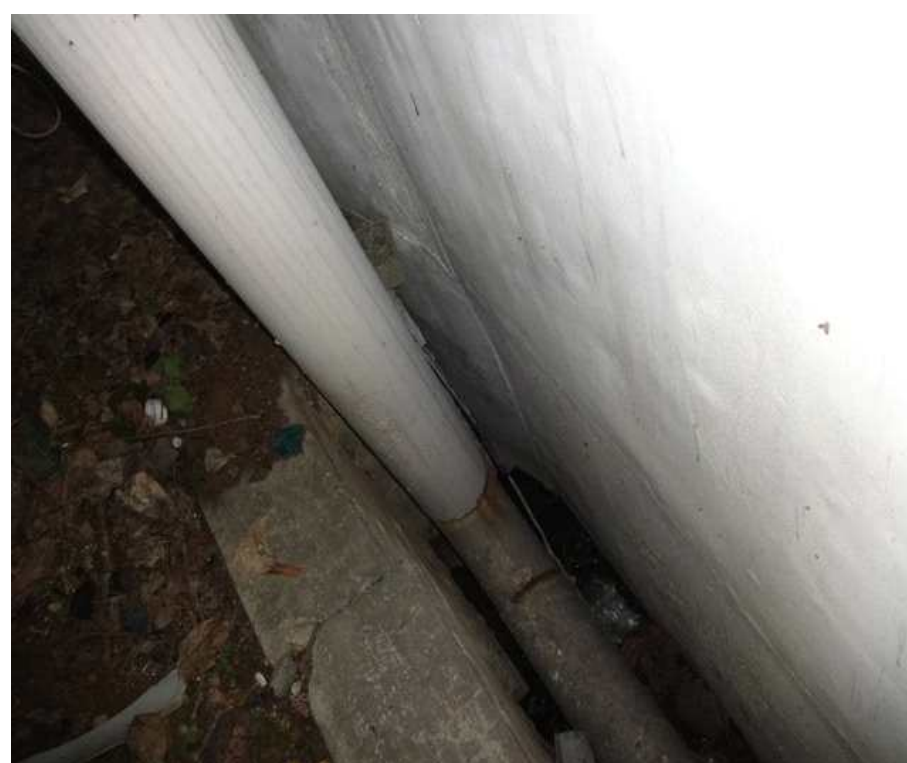
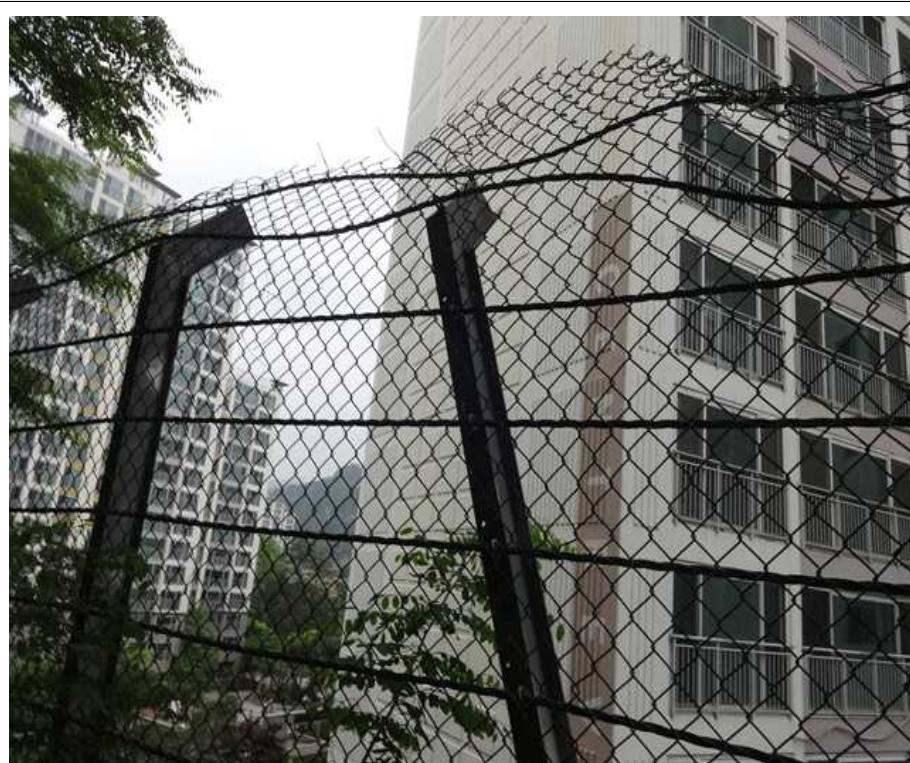
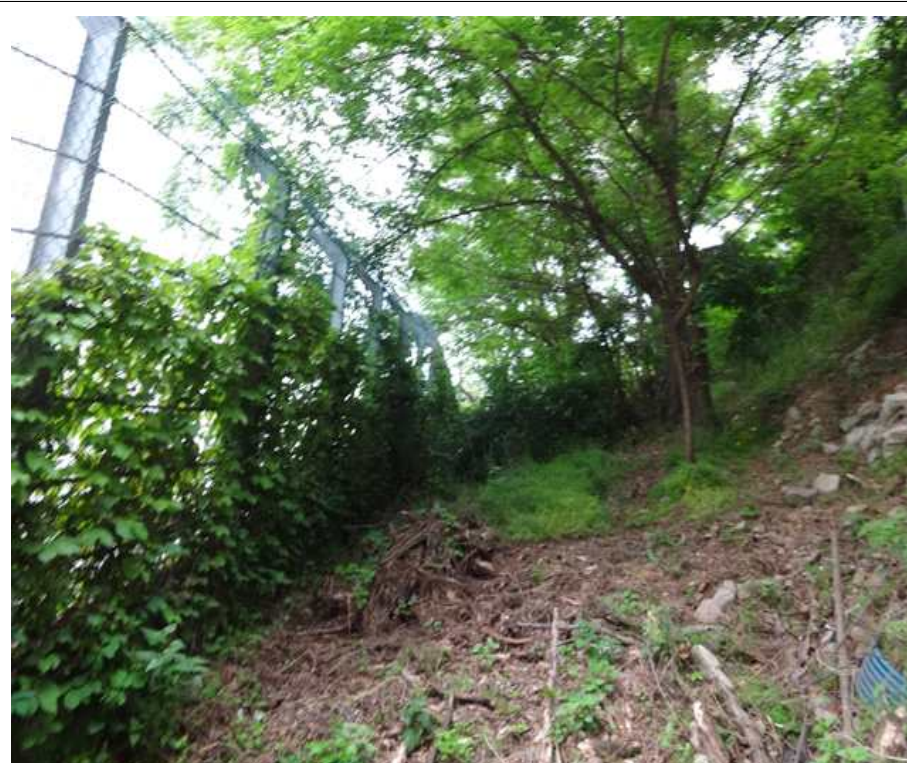
옹벽 상부 배수관 파손부, 낙석방책, 측구 미설치구간 지반 변형 여부 확인
