**2017년 상반기 시설물 정기점검 용역(1공구)**  
**정 기 점 검 보 고 서**  
**[ 1 · 2종 시설물 / 교량 · 옹벽 ]**

**2017. 06.**

**新 대구부산고속도로주식회사**  
**New DAEGU BUSAN Expressway Co., Ltd.**

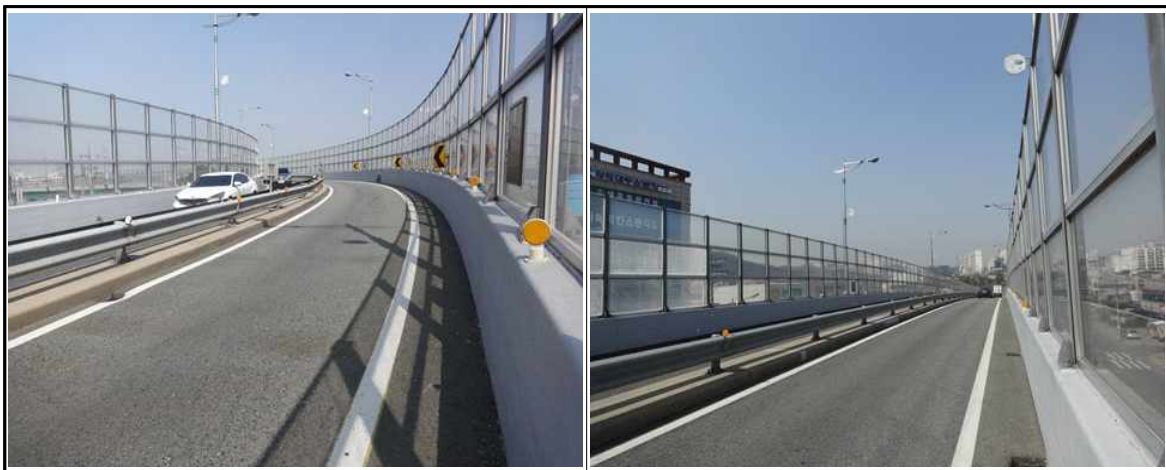
교면포장 전경

아스팔트로 시공된 교면포장은 손상이 없는 양호한 상태로 조사되었다.

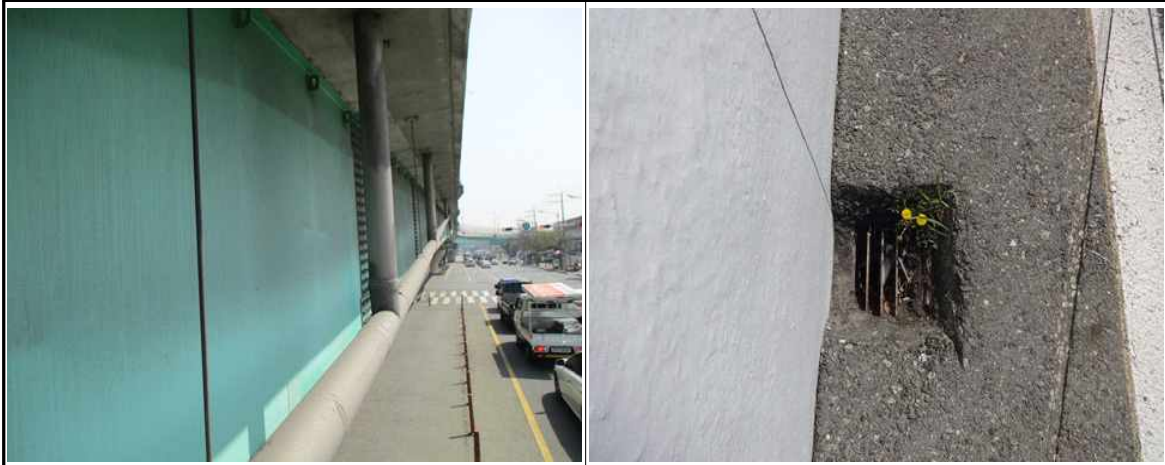
배수시설 전경

배수시설의 외관조사 결과, 손상이 없는 양호한 상태로 조사되었다.

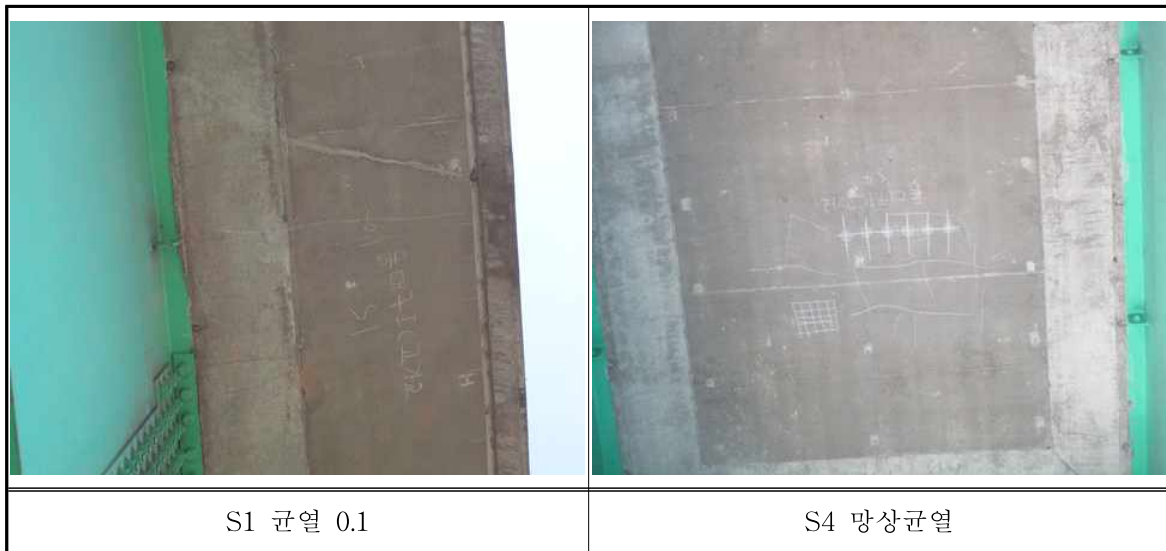
바닥판 하면은 시설물의 장기 공용에 의한 균열 및 망상균열, 백태 등의 손상이 조사되었다. 바닥판 하면의 유간은 충분히 확보되어 있으므로 시설물의 안전성에 큰 문제가 없는 것으로 판단된다. 기 손상부는 지속적인 관찰 후 진전시 표면처리 등의 조치가 요구된다.

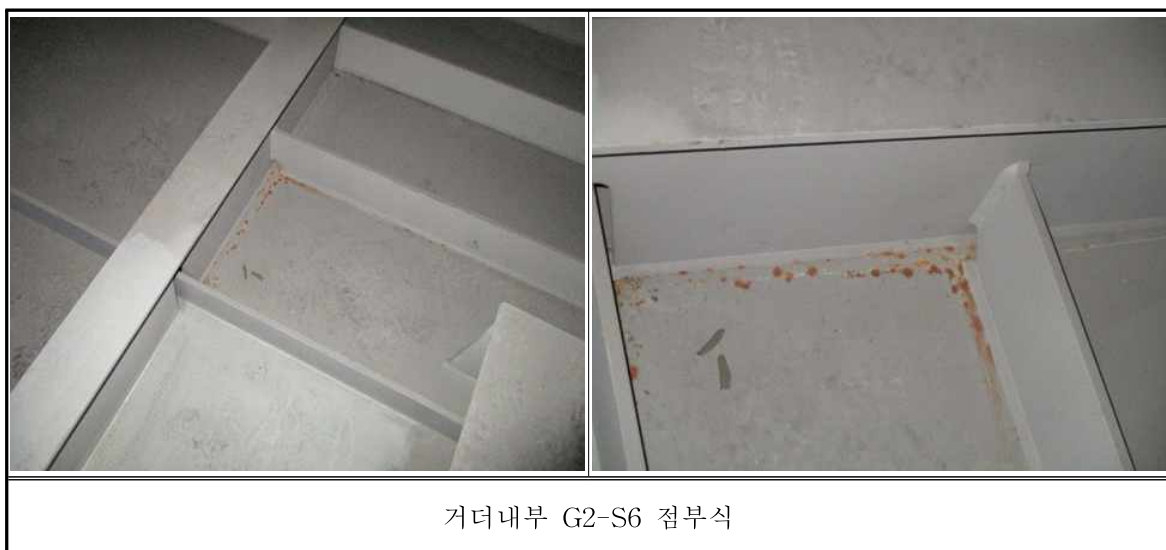
강재 주형 및 2차 부재(가로보, 세로보)의 경우, 부재 균열 및 변형, 연결 볼트 이완 및 탈락, 용접부 결함 등의 주요 손상이 없는 양호한 상태로 조사되었고, 거더 내부에 이물질 퇴적, 국부적인 도장손상 등이 발생하였다. 기 손상부는 지속적인 관찰 후 진전시 재도장 등의 적절한 조치가 요구된다.

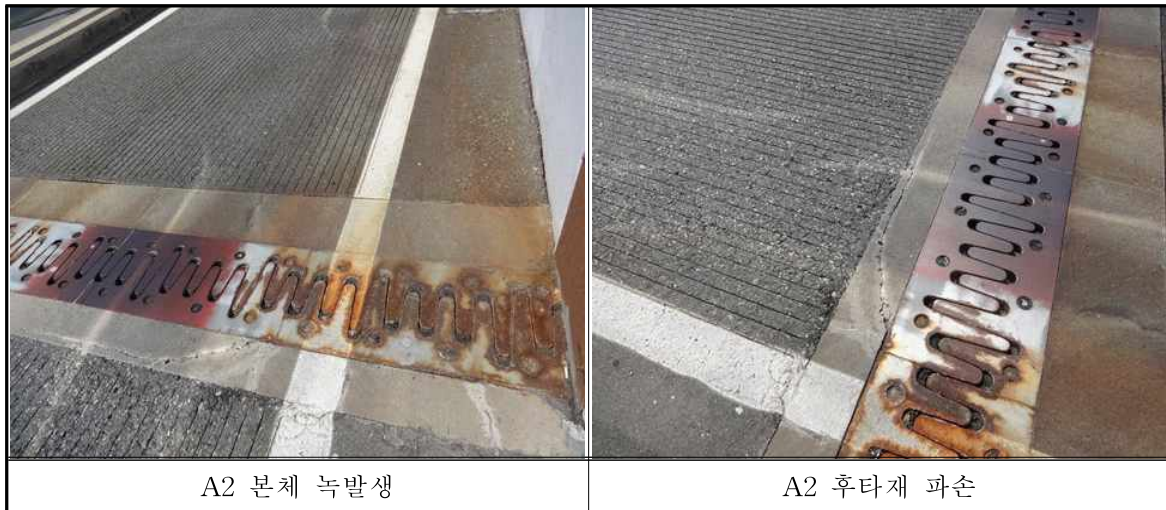
신축이음의 신축유간은 양호한 상태이나, 본체 부식, 차수판 앵커 불량, 후타재 파손 등의 손상이 발생되었다. 기 손상은 공용중 반복되는 차량 윤회중 및 충격에 의한 손상으로 지속적인 관찰 후 진전시 보수가 필요하다.

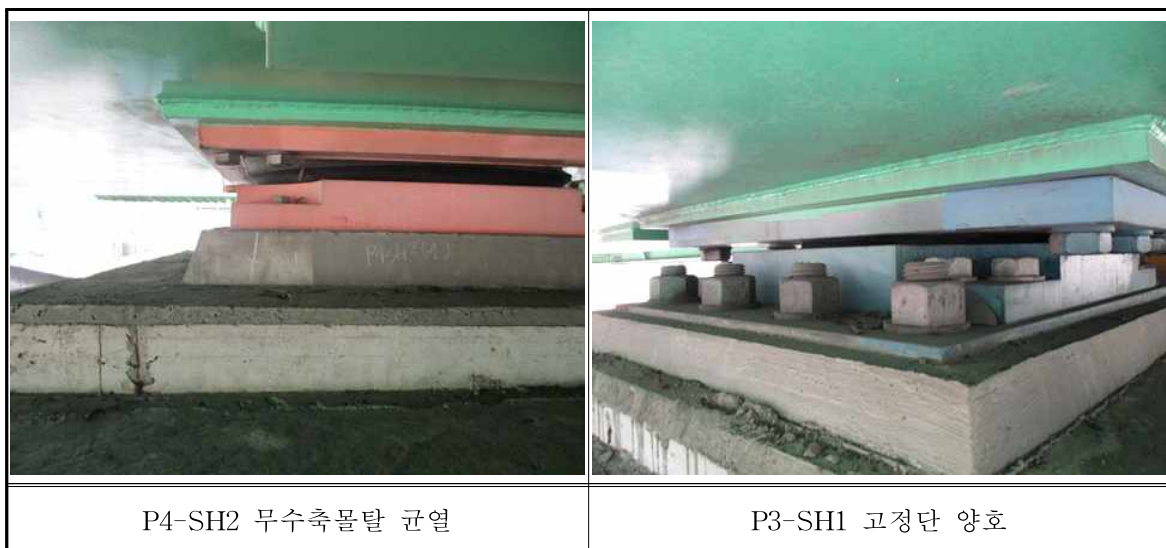
포트받침으로 시공된 교량받침에 대한 점검결과, 가동상태는 대체로 양호한 상태이며, 기 손상인 무수축물탈 균열이 조사되었다. 기 손상부는 주기적인 점검을 통한 유지관리가 요구된다.

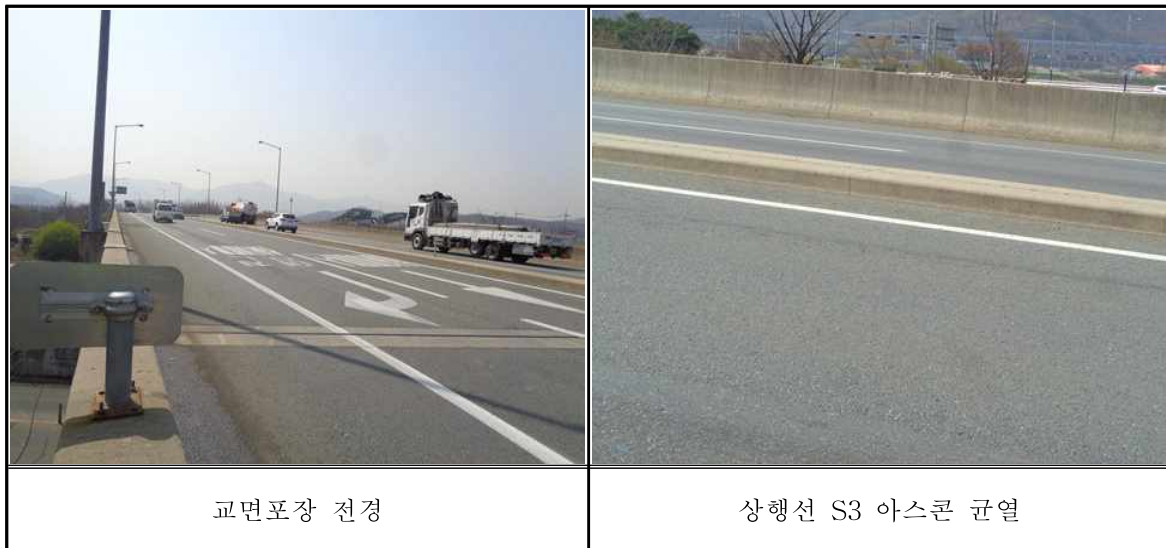
아스팔트로 시공된 교면포장은 노후화 및 중차량의 반복적인 통행으로 인한 아스콘 균열 및 라벨링 등의 손상이 발생된 상태이다. 기 손상부는 진전시 내구성 확보 및 차량의 주행 성능 향상을 위해 아스콘 재포장 등의 조치가 필요하다.

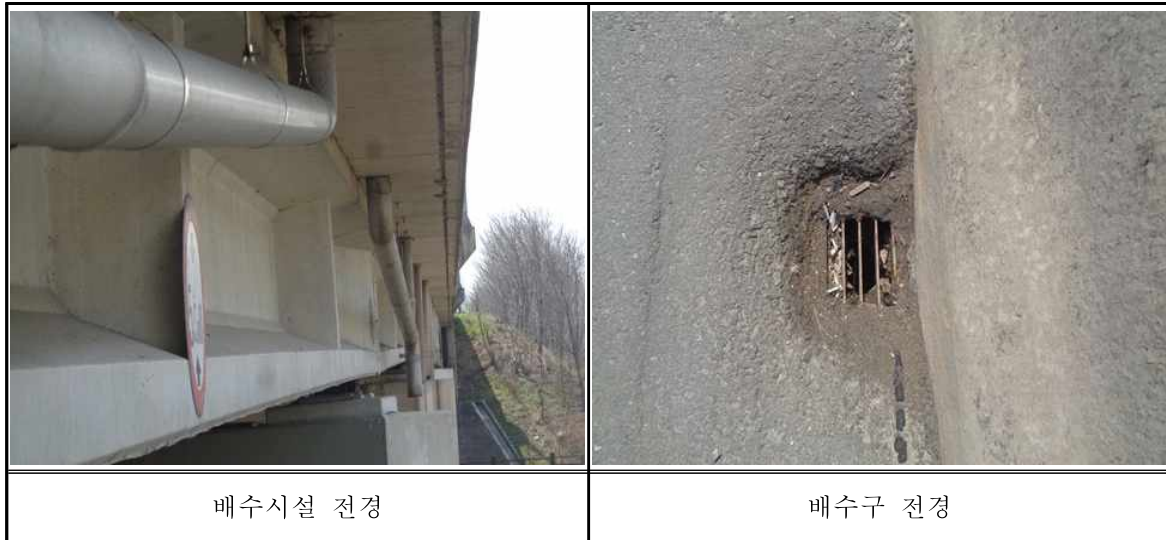
배수시설의 외관조사결과, 특이한 손상이 없는 양호한 상태로 조사되었다.

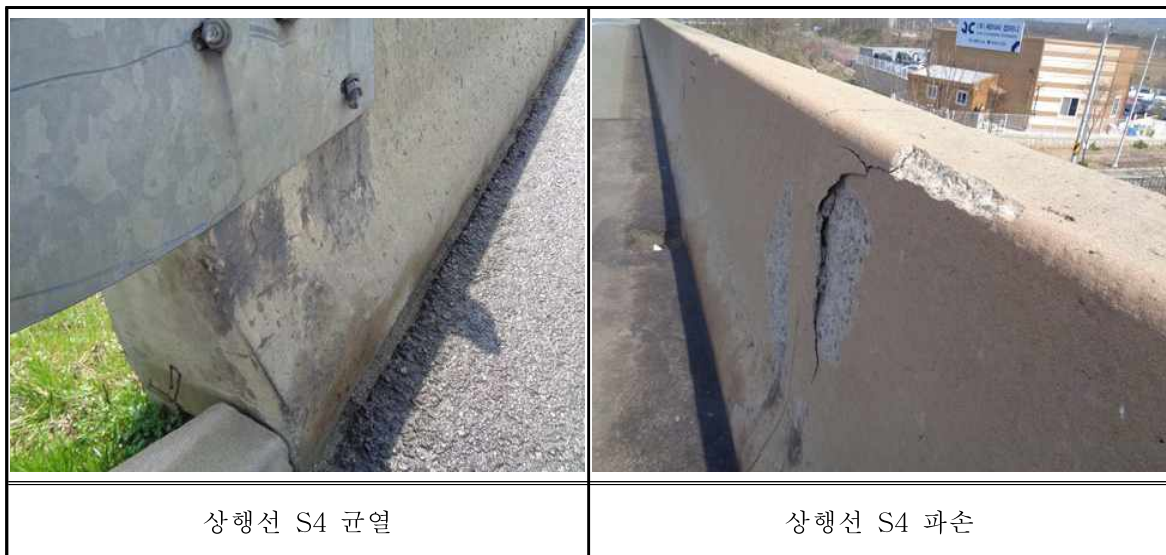
콘크리트 방호벽은 콘크리트 재료적인 특성 및 노후화, 차량충돌 등의 외력으로 인한 균열과 콘크리트 파손 등이 발생한 상태이며, 손상부는 지속적인 관찰 후 진전시 부재의 내구성 향상을 위한 단면보수, 표면처리 등의 조치가 요구된다.

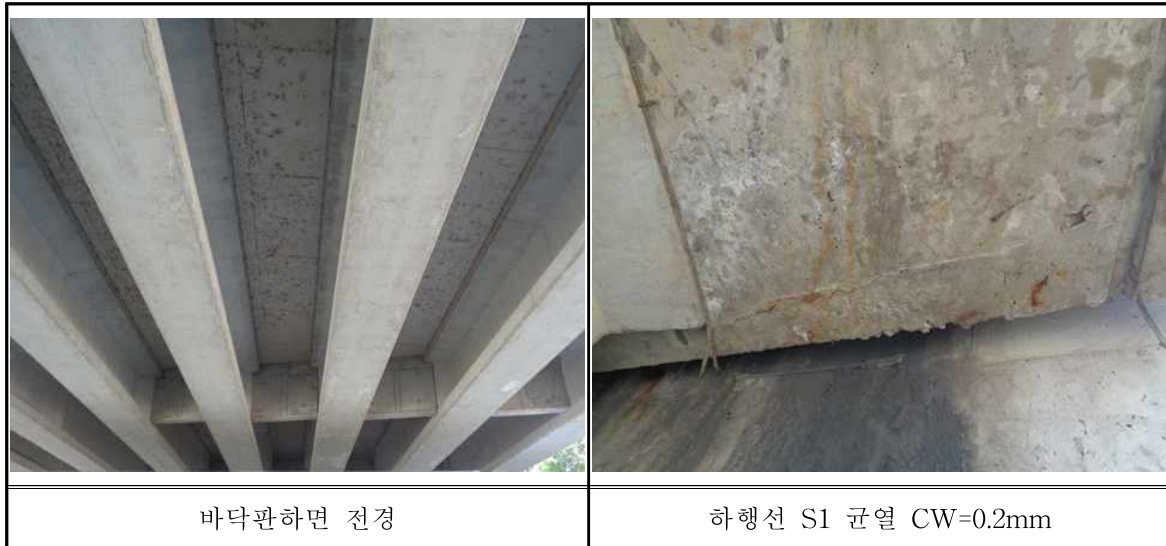
바닥판 하면의 외관조사 결과, 기 손상인 0.2mm 균열이 조사되었고, 손상부는 지속적인 관찰 후 진전시 표면처리 등의 조치가 요구된다. 바닥판 하면의 유간은 충분히 확보되어 있으므로 시설물의 안전성에 큰 문제가 없는 것으로 판단된다.

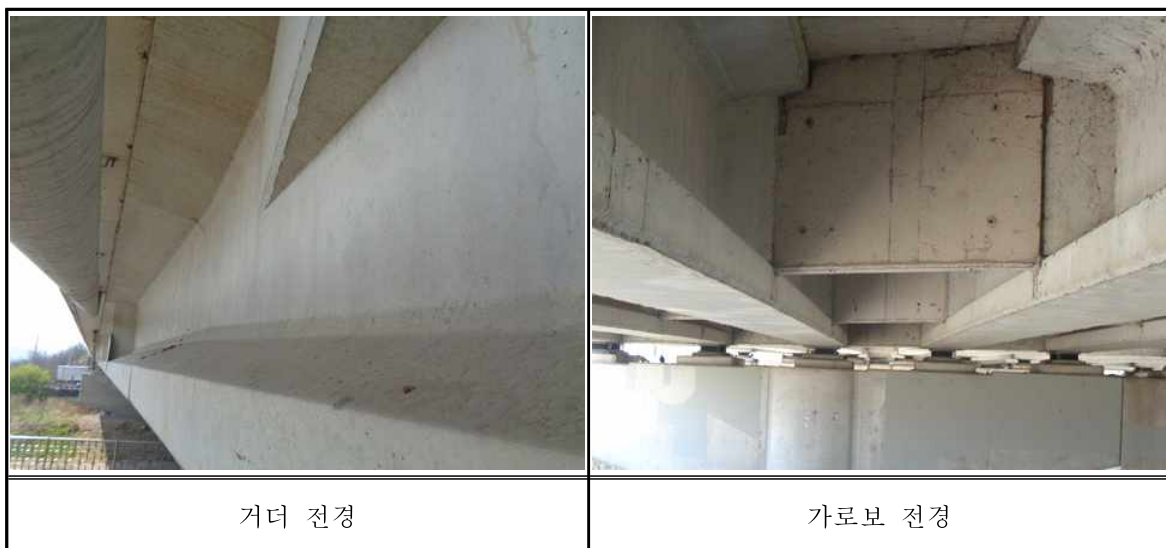
콘크리트 거더 및 가로보는 특별한 손상이 없는 양호한 상태로 조사되었다.

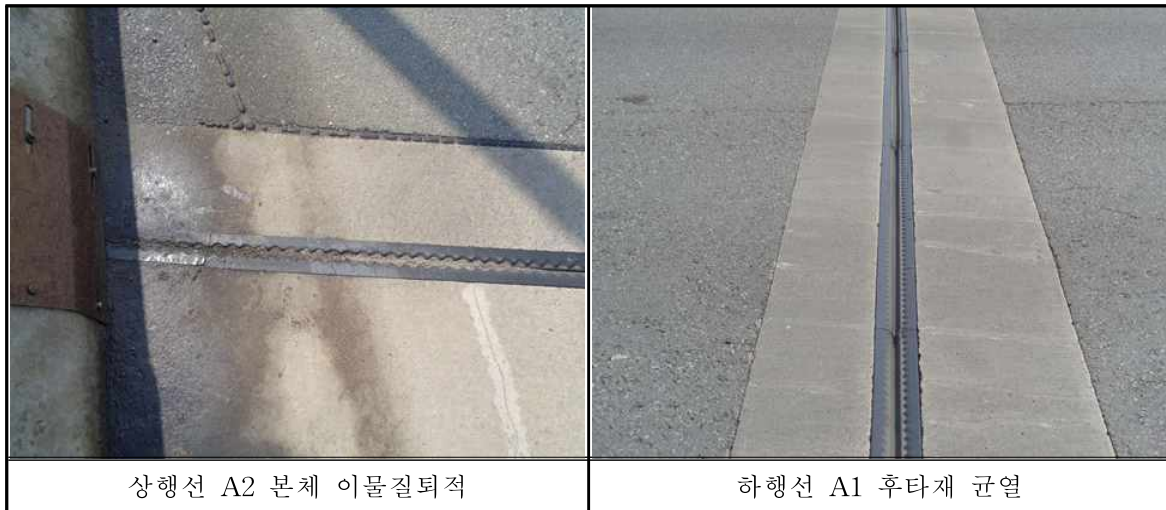
신축이음의 신축유간은 양호한 상태이나, 후타재 균열, 본체 이물질퇴적 등의 손상이 발생되었다. 기 손상은 공용중 반복되는 차량 운하중 및 충격에 의한 손상으로 지속적인 관찰 후 진전시 보수가 필요하다.

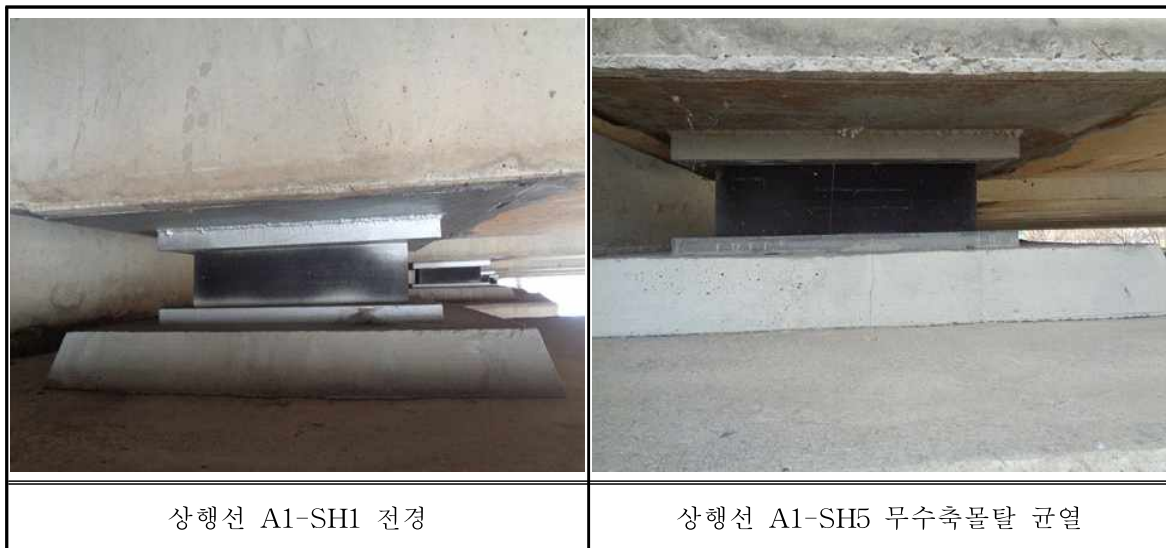
교량받침에 대한 점검결과, 가동상태는 대체로 양호한 상태이며, 국부적인 균열이 조사되었으며, 주의관찰 후 손상의 진전시 조치가 필요하다.

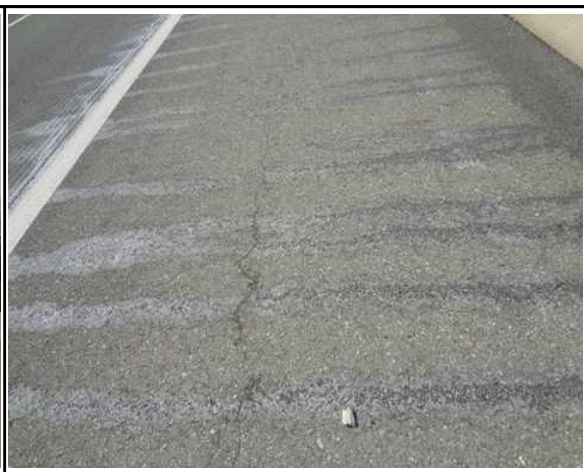
아스팔트로 시공된 교면포장은 노후화 및 중차량의 반복적인 통행으로 인한 아스콘 균열 등의 손상이 발생한 상태이다. 기 손상부는 진전시 차량의 주행 성능 향상을 위해 아스콘 실링 등의 보수가 필요하다.

| 교면포장 전경 | S2 아스콘 균열 |

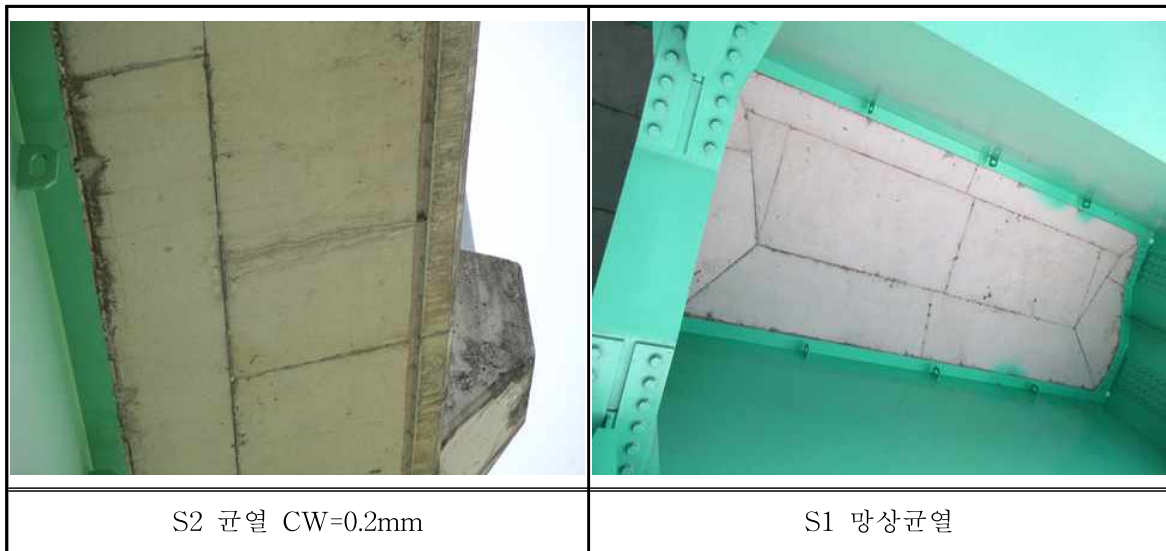
바닥판 하면은 시설물의 노후화로 인한 균열 및 망상균열 등의 손상이 조사되었다. 바닥판 하면의 유간은 충분히 확보되어 있으므로 시설물의 안전성에 큰 문제가 없는 것으로 판단된다. 기 손상부는 지속적인 관찰 후 진전시 주입보수, 표면처리 등의 조치가 필요하다.

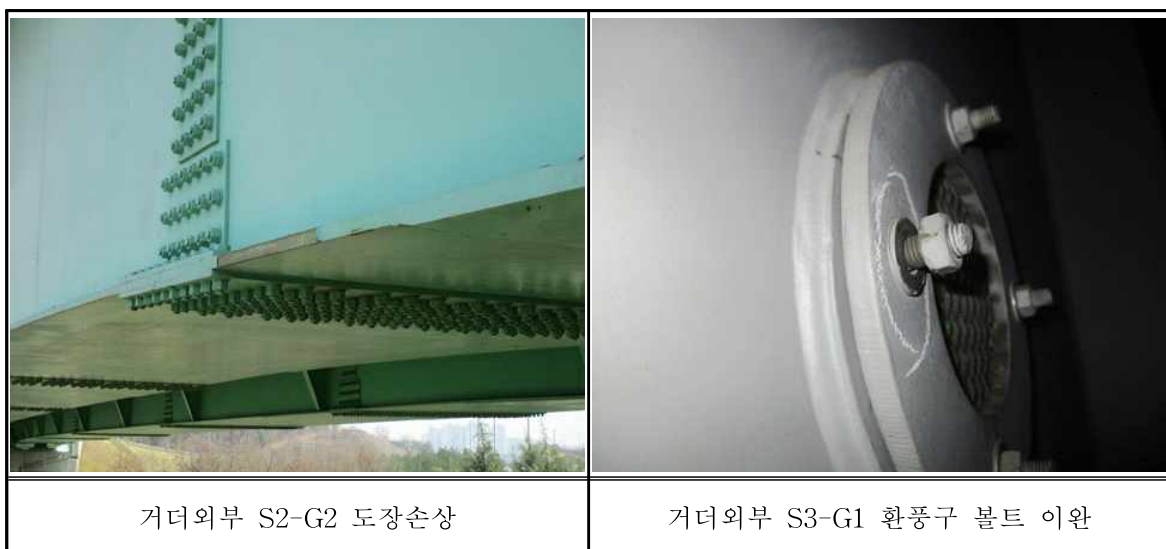
강재 거더 및 가로보의 외관조사 결과, 국부적인 도장손상, 이물질퇴적, 환풍구 볼트 이완 등의 손상이 조사되었고, 기 손상부로 확인 되었다, 기 손상부는 지속적인 관찰 후 진전시 적절한 조치가 요구된다.

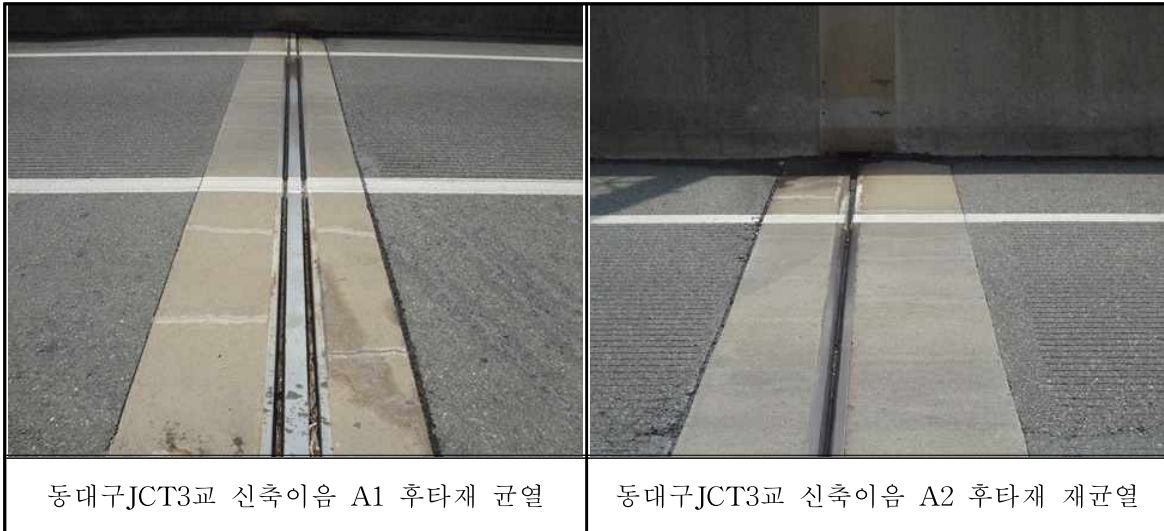
신축이음의 신축유간은 양호한 상태이나, 후타재 균열 등의 손상이 발생되었다. 기 손상은 공용중 반복되는 차량 운하중 및 충격에 의한 손상으로 지속적인 관찰 후 진 전시 보수가 필요하다.

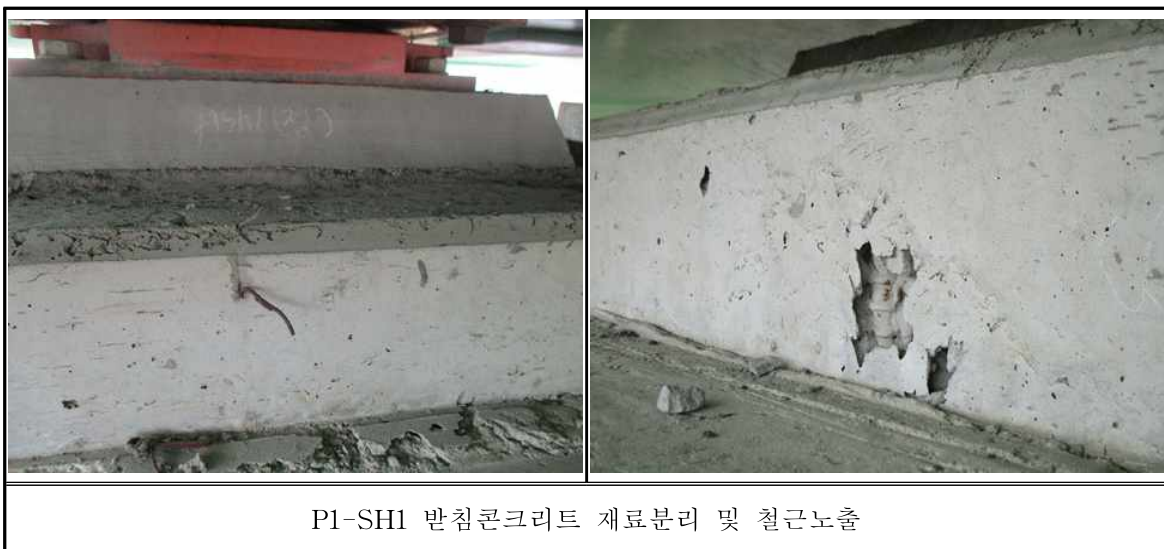
교량받침에 대한 점검결과, 가동상태는 대체로 양호한 상태이나, 일부 구간에서 받침콘크리트 재료분리 및 철근노출 등이 조사되었다. 기 손상부는 지속적인 관찰 후 진 전시 단면보수 등의 적절한 조치가 필요하다.

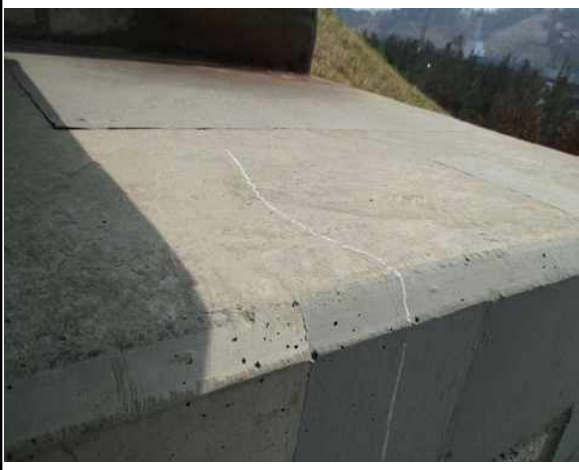
하부구조의 외관조사 결과, 균열(CW= 0.3mm미만) 및 재균열, 누수흔적, 등의 손상이 일부 발생한 상태이며, 기 손상부는 지속적인 관찰 후 진전시 적절한 조치가 필요하다.

| 교대 A1 균열 CW=0.1mm | 교대 A1 누수흔적 |

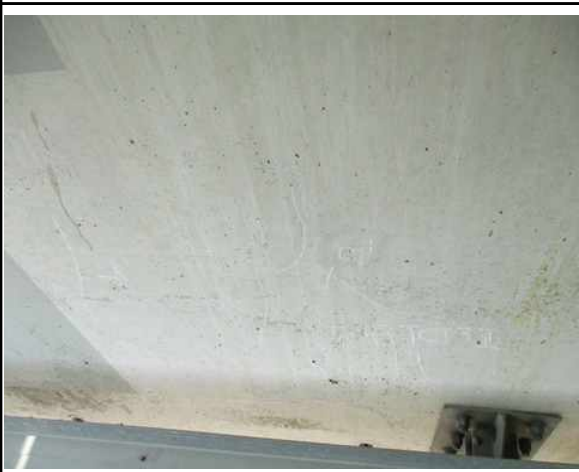
| 교각 P1 코핑부 균열 CW=0.1mm | |

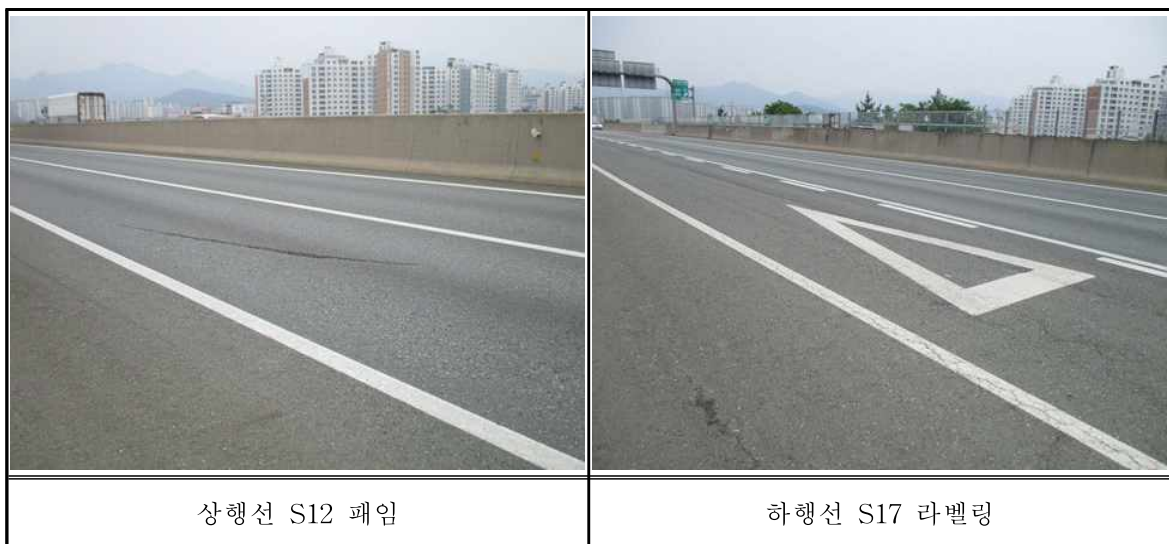
아스팔트로 시공된 교면포장은 노후화 및 중차량의 반복적인 통행으로 인한 아스콘 라벨링 및 국부적인 패임, 접속부 아스콘 균열 등의 손상이 발생한 상태이다. 기 손상에 대해서는 지속적인 관찰 후 진전시 차량의 주행 성능 향상을 위한 보수가 필요하다.

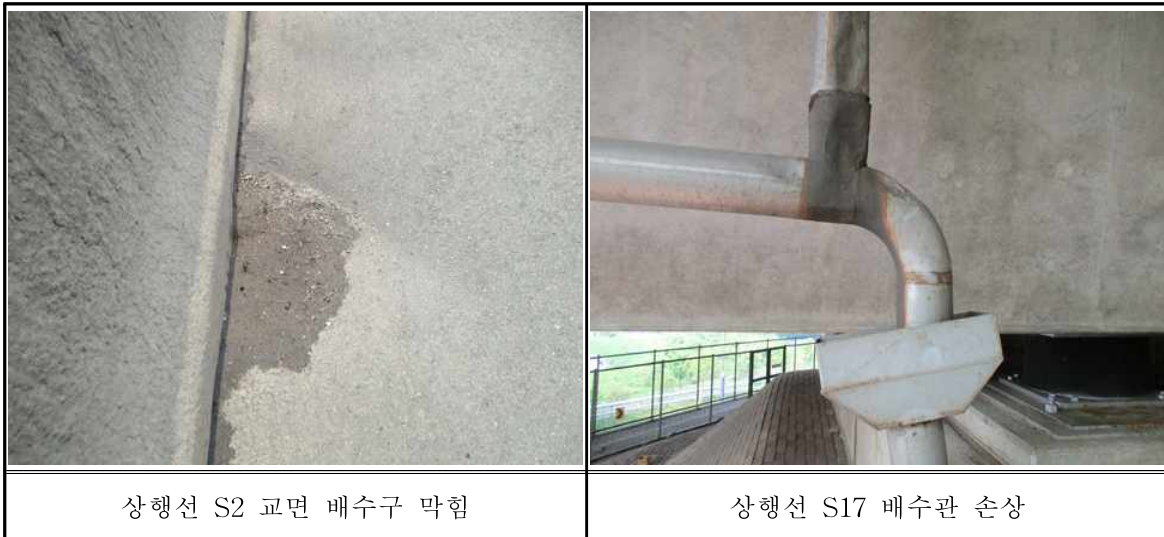
배수시설의 상태는 일부구간에서 배수구 막힘 및 배수관 변형 및 녹발생, 여유량 부족 등의 경미한 손상이 관찰되었으며, 향후 공용 중 주기적인 청소 및 정비를 통한 유지관리가 필요하다.

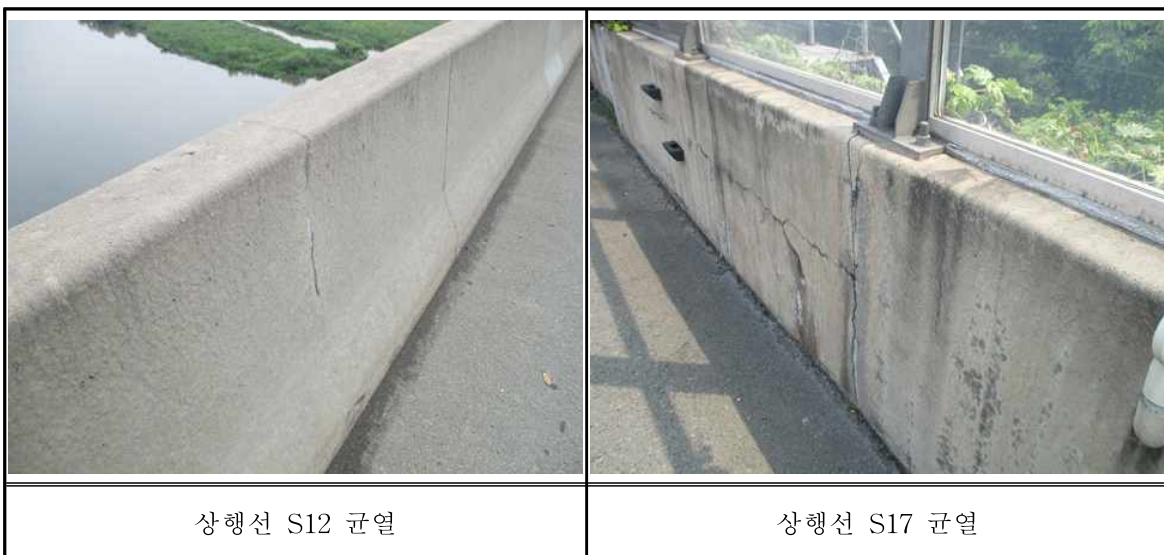
콘크리트 방호벽은 콘크리트 재료적인 특성 및 장기 공용에 의한 열화, 차량충돌 등의 외력으로 인한 다수의 균열 및 망상균열, 백태 등이 발생한 상태이다. 기 손상 부는 지속적인 관찰 후 진전시 표면처리 등의 조치가 요구된다.

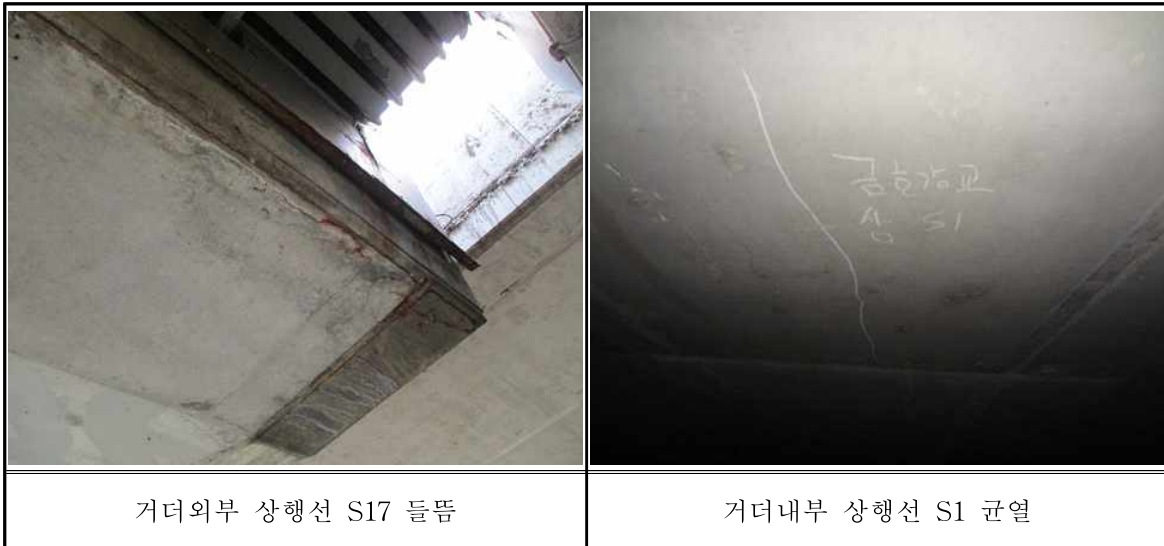
콘크리트 거더의 경우, 균열 및 백태, 내부 이물질퇴적, 콘크리트 박락 등의 손상이 조사되었고, 기 손상으로 지속적인 관찰 후 진전시 표면처리 등의 적절한 조치가 요구된다. 콘크리트 손상(박락, 들뜸) 등의 손상은 단면보수가 필요하다.

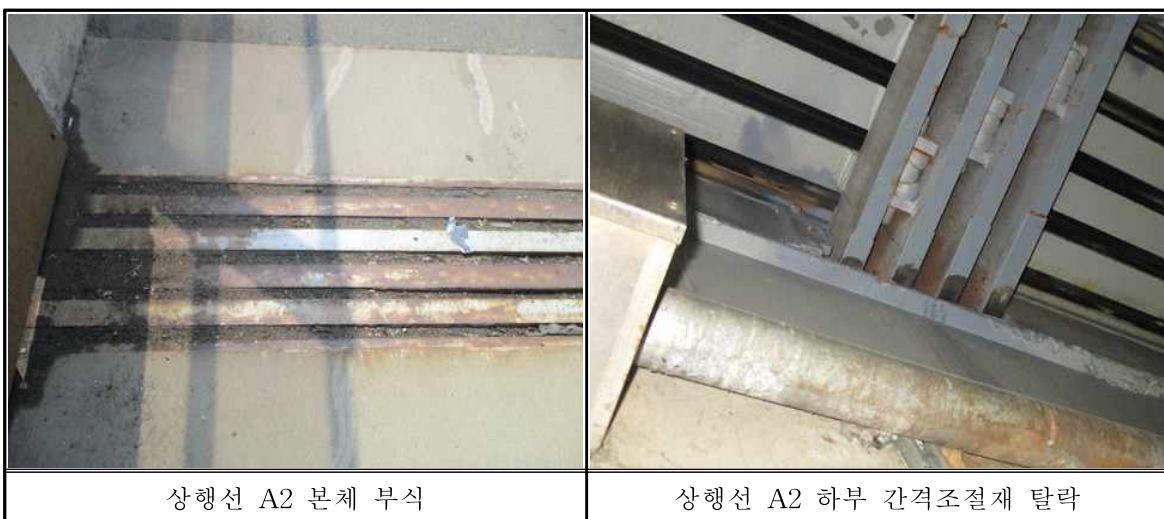
신축이음의 신축유간은 전반적으로 양호한 상태이며, 가동상태 또한 양호한 상태로 조사되었다. 기 손상인 후타재 균열, 본체 이물질퇴적, 하부 간격조절재 밀림, 탈락 등의 손상은 공용중 반복되는 차량 운하중 및 충격에 의한 손상으로 지속적인 관찰 후 진전시 보수가 필요하다.

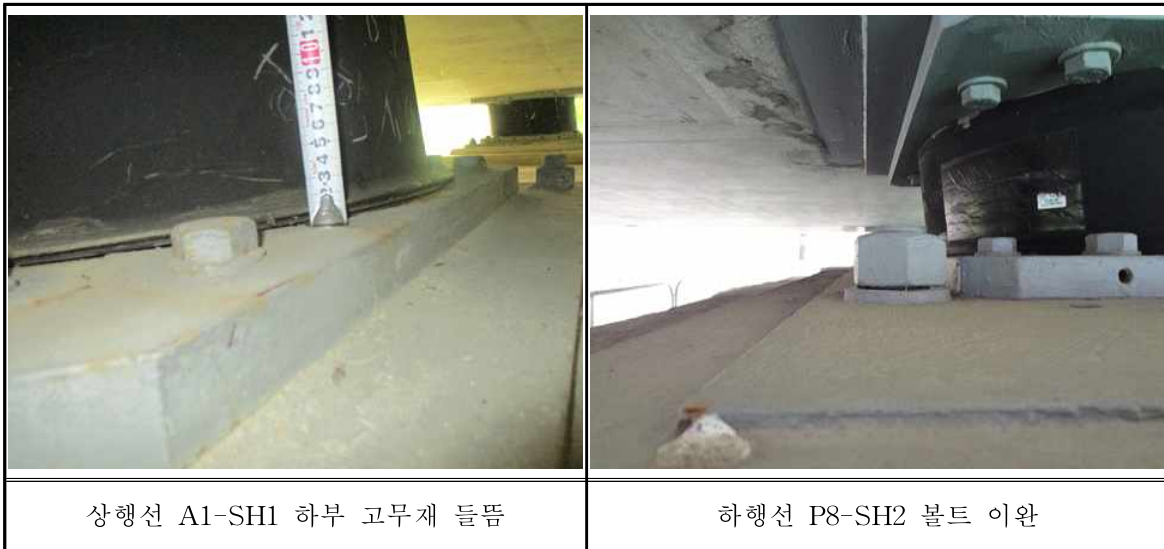
포트받침으로 시공된 교량받침에 대한 점검결과, 가동상태는 대체로 양호한 상태이며, 무수축물탈 및 받침콘크리트 균열, 볼트 이완, 플레이트 부식, 콘크리트 들뜸, 고무재 들뜸 등의 손상이 조사되었다. 기 발생한 손상부는 주기적인 점검을 통한 유지관리가 요구된다.

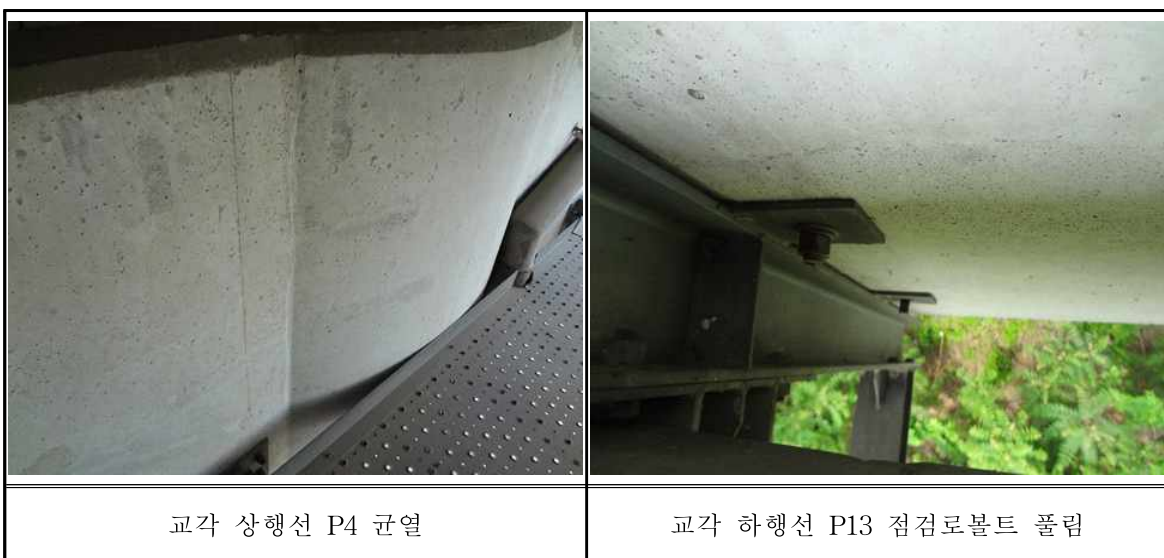
하부구조의 외관조사 결과, 균열(CW= 0.3mm미만), 체수흔적, 이물질퇴적, 점검로 난간 파손, 점검로 볼트 풀림, 탈락, 범면 보호블럭 탈락 등의 손상이 일부 발생한 상태이며, 기 손상부는 주기점검 후 손상의 진전시 내구성 확보 차원의 적절한 보수 및 유지관리가 필요하다.

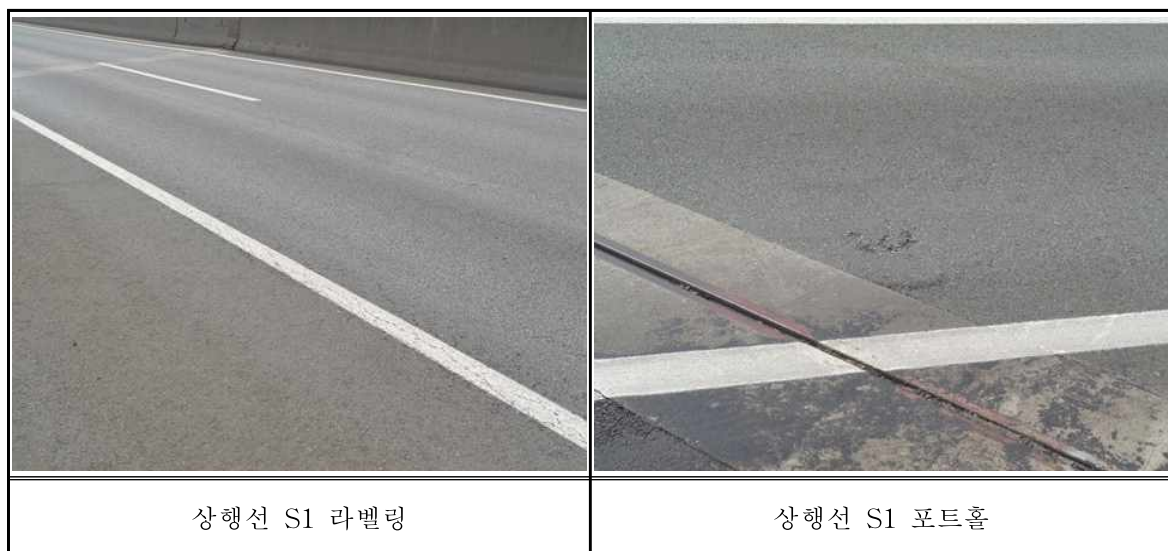
아스팔트로 시공된 교면포장은 노후화 및 중차량의 반복적인 통행으로 인한 아스콘 균열 및 라벨링, 국부적인 포트홀 등의 손상이 발생한 상태이다. 기 손상에 대해서는 지속적인 관찰 후 진전시 차량의 주행 성능 향상을 위해, 아스콘 실링, 팻칭 등의 보수가 필요하다.

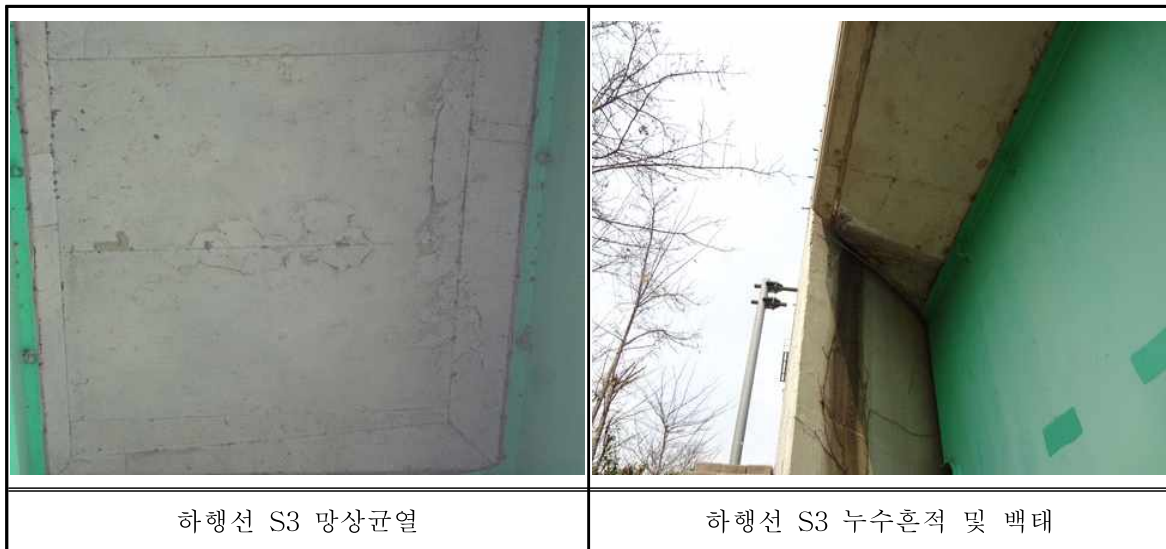
바닥판 하면은 시설물의 노후화로 인한 균열, 망상균열, 백태, 누수흔적 등의 손상이 조사되었다. 바닥판 하면의 유간은 충분히 확보되어 있으므로 시설물의 안전성에 큰 문제가 없는 것으로 판단된다. 기 손상부는 지속적인 관찰 후 진전시 조치가 요구된다.

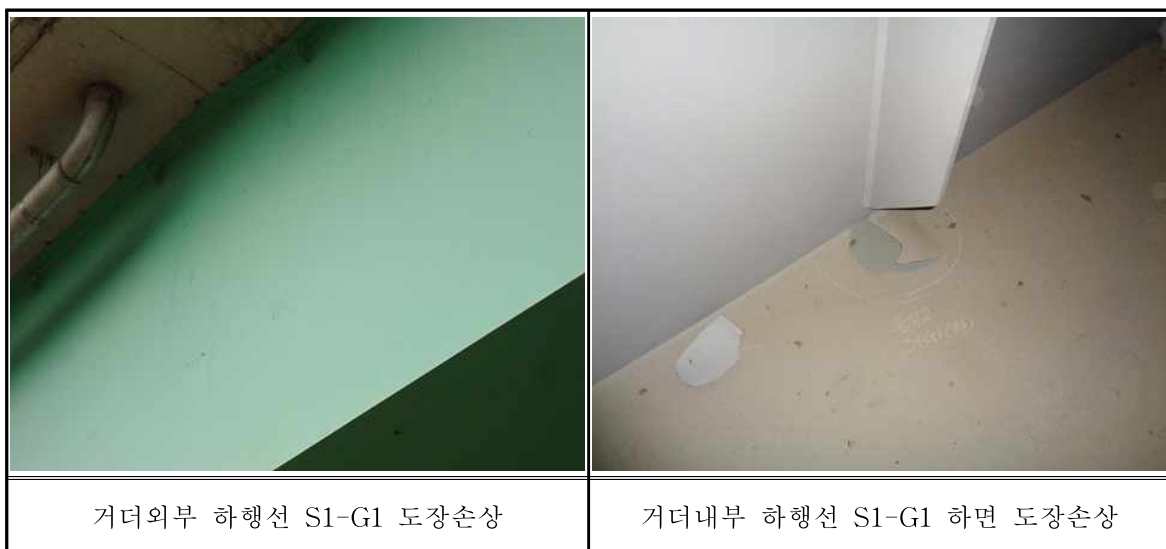
강재 주형 및 2차 부재(가로보)의 경우, 국부적인 도장손상 등의 손상이 조사되었고, 기 손상으로 확인된 바, 지속적인 관찰 후 진전시 재도장 등의 조치가 요구된다.

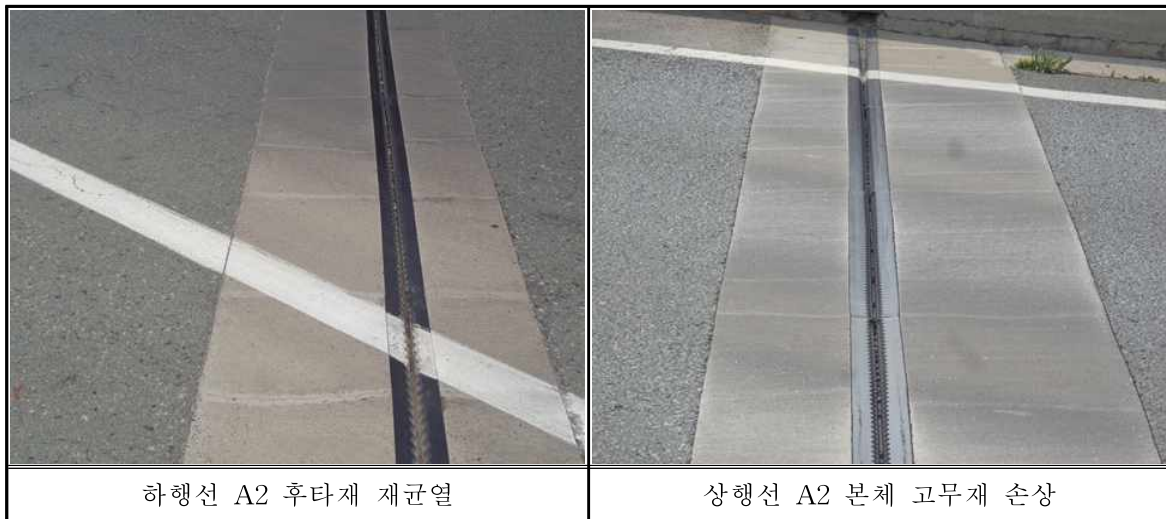
신축이음의 신축유간은 양호한 상태이나, 후타재 재균열, 본체 고무재 손상, 본체 이물질퇴적 등의 손상이 발생되었다. 기 손상은 공용중 반복되는 차량 윤회중 및 충격, 장기 공용에 의한 열화에 의한 손상으로 지속적인 관찰 후 진전시 신축이음 교체 등의 조치가 요구된다.

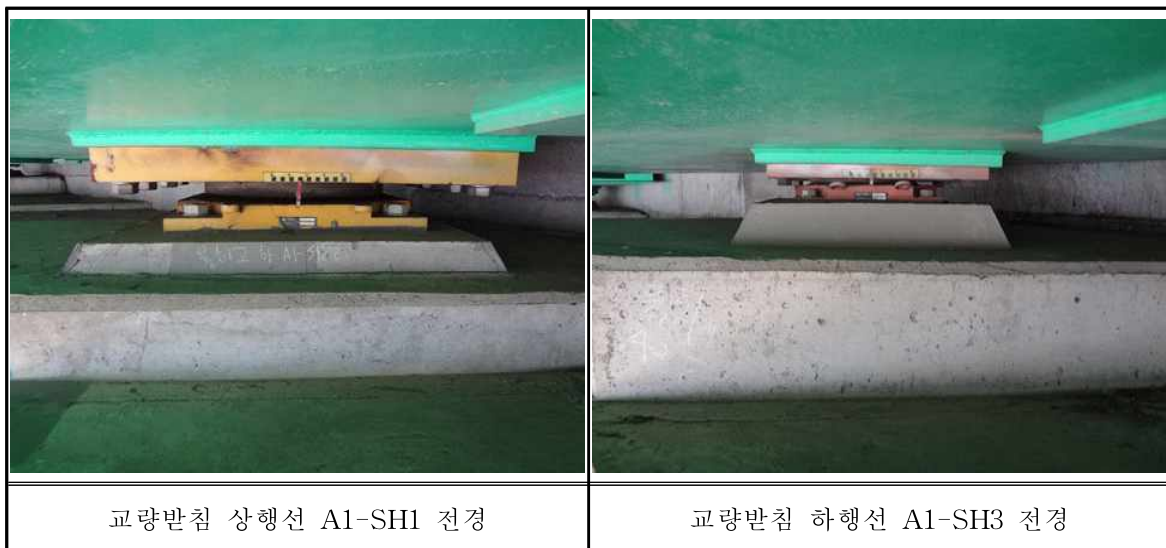
교량받침에 대한 점검결과, 가동상태는 대체로 양호한 상태이고, 전반적으로 특이한 손상이 없는 것으로 확인 되었다.

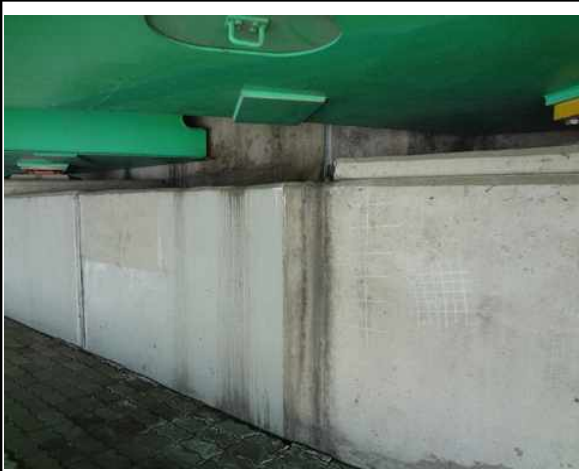
| 교대 상행선 A2 누수흔적 | 교대 상행선 A2 실란트 파손 |

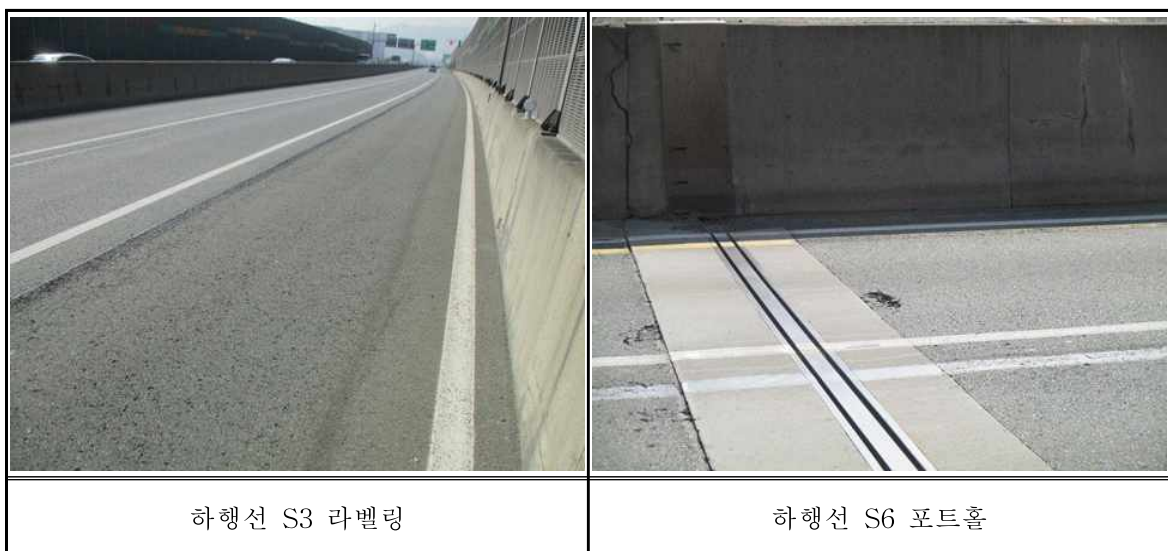
아스팔트로 시공된 교면포장은 노후화 및 중차량의 반복적인 통행으로 인한 아스콘 균열 및 라벨링, 국부적인 패임, 포트홀, 펌핑 등의 손상이 발생한 상태이다. 기 손상에 대해서는 지속적인 관찰 후 진전시 차량의 주행 성능 향상을 위한 보수가 필요하다.

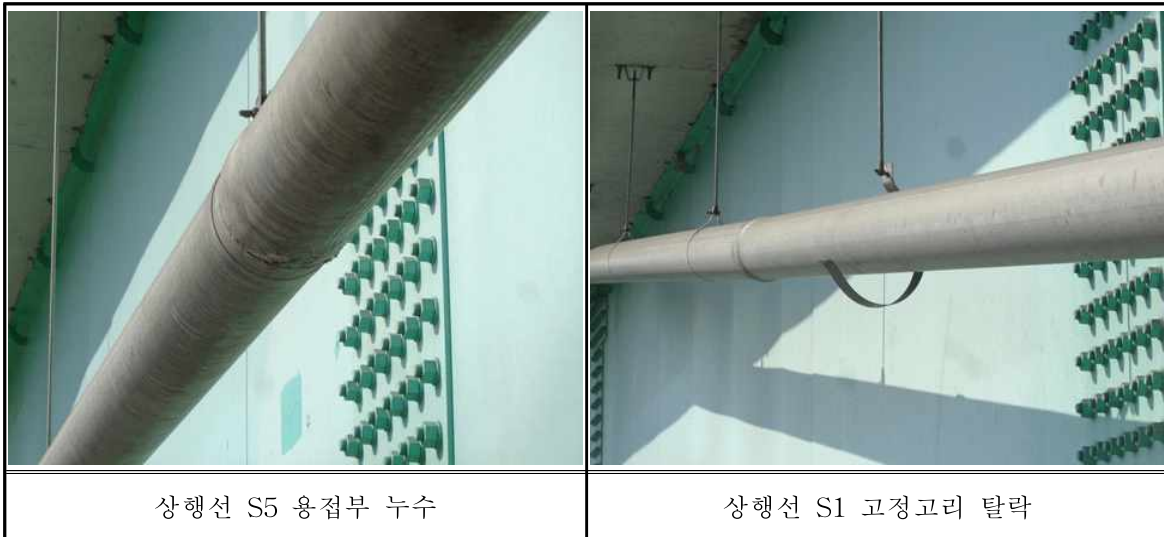
배수시설의 상태는 교대 일부구간에서 토사유실로 인한 배수로 막힘 및 용접부 누수 등의 경미한 손상이 관찰되었으며, 향후 공용 중 주기적인 청소 및 정비를 통한 유지관리가 필요하다.

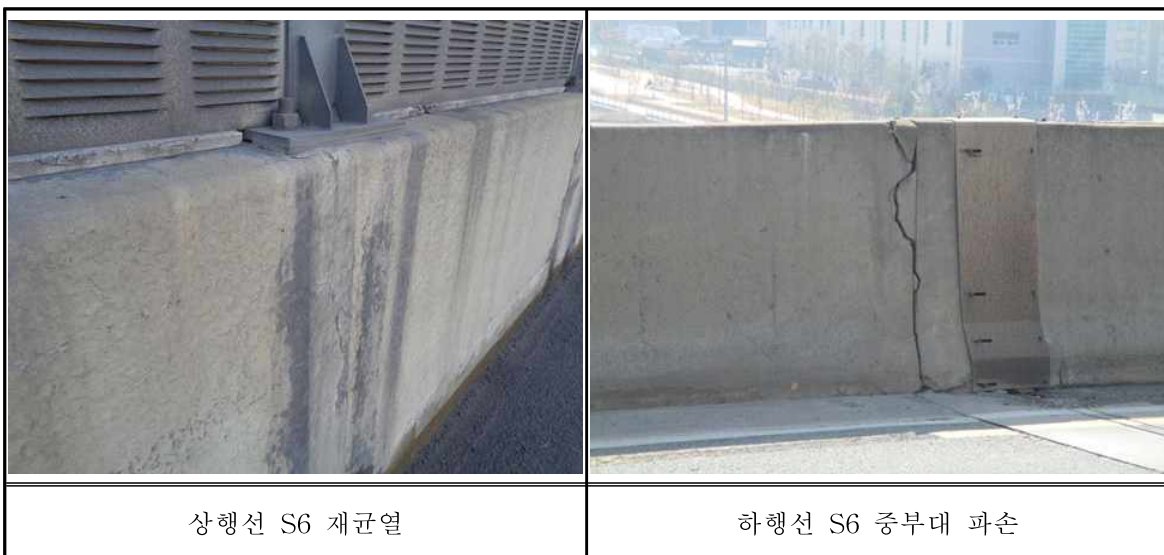
콘크리트 방호벽은 콘크리트 재료적인 특성 및 노후화로 인한 균열 및 재균열, 백태, 콘크리트 파손 등의 손상이 발생한 상태이다. 기 손상부는 지속적인 관찰 후 진전시 표면처리, 단면보수 등의 조치가 요구된다.

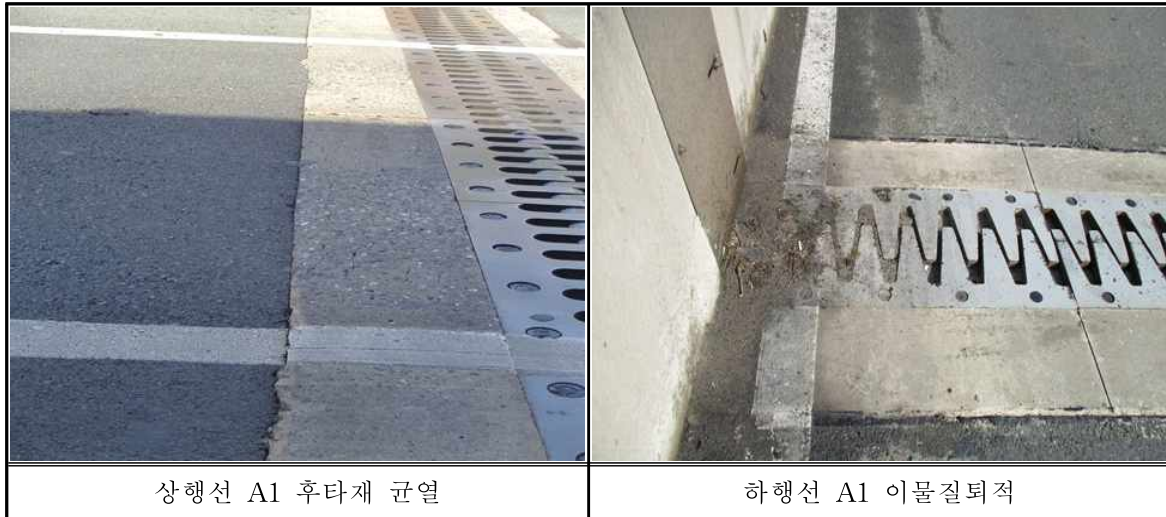
신축이음의 신축유간은 양호한 상태이나, 후타재 균열 및 망상균열, 본체 이물질퇴적 등의 손상이 발생되었다. 기 손상은 공용중 반복되는 차량 윤회중 및 충격, 장기 공용에 의한 열화에 의한 손상으로 지속적인 관찰 후 진전시 보수가 필요하다.
