**2017년 상반기 시설물 정기점검 용역(1공구)**  
**정 기 점 검 보 고 서**  
**[ 1 · 2종 시설물 / 교량 · 옹벽 ]**

**2017. 06.**

**新 대구부산고속도로주식회사**  
**New DAEGU BUSAN Expressway Co., Ltd.**

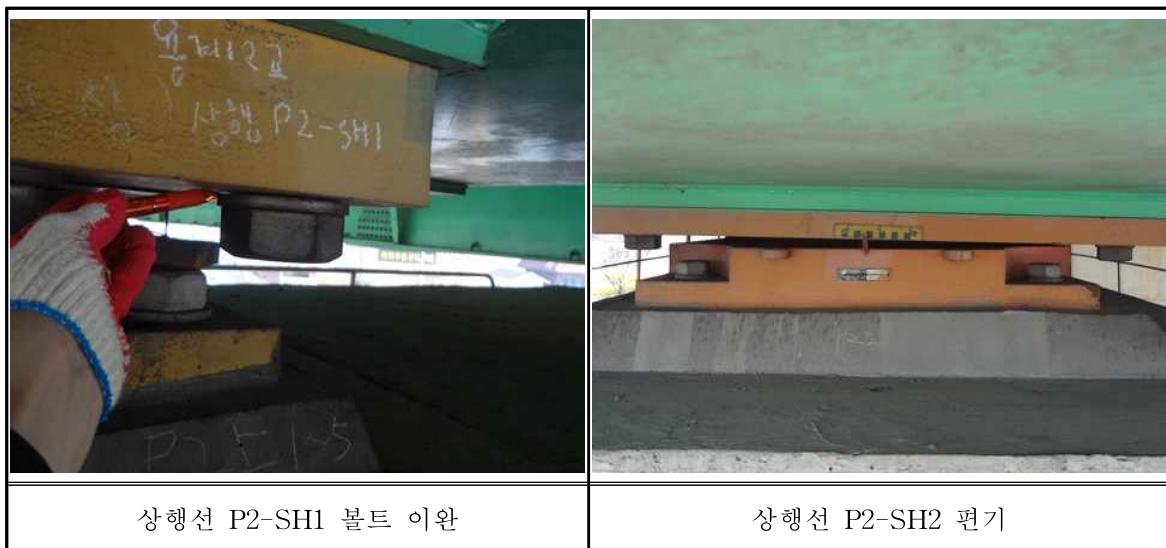
교량받침에 대한 점검결과, 가동상태는 대체로 양호한 상태이며, 볼트 이완 및 편기 등의 손상이 조사되었다. 기 손상부는 주기적인 점검을 통한 손상의 진전 유무 확인이 필요하다.

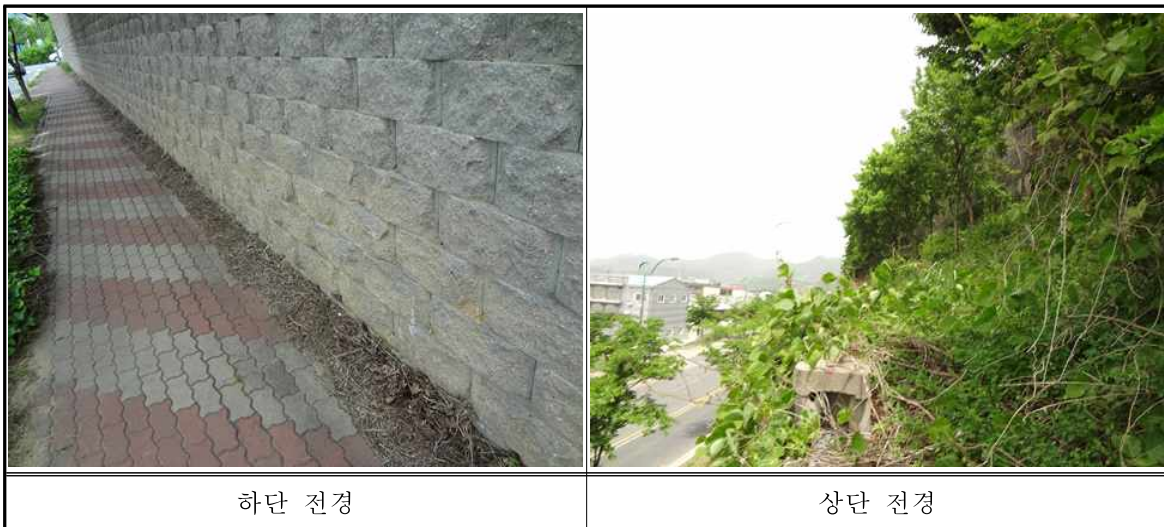
외관조사 결과, 전반적으로 보강토옹벽의 뒷채움 보강토, 상부 성토부, 하부 도로부, 배수공 등에 손상이 없는 양호한 상태이며, 옹벽의 전도, 침하 및 활동 등의 안정에 영향을 미치는 손상은 관찰되지 않았다.
