**2017년 상반기 시설물 정기점검 용역(2공구)**  
**정 기 점 검 보 고 서**  
**[ 1 · 2종 시설물 / 교량 ]**

**2017. 06.**

**新 대구부산고속도로주식회사**  
**New DAEGU BUSAN Expressway Co., Ltd.**

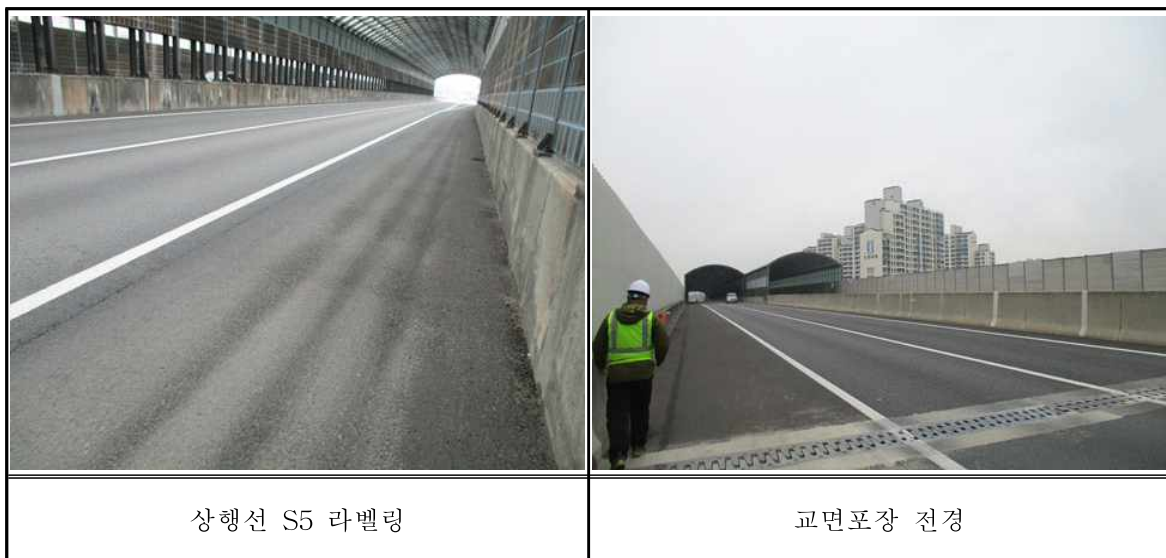
아스팔트로 시공된 교면포장은 노후화 및 중차량의 반복적인 통행으로 인한 기존 손상인 아스콘 라벨링 및 국부적인 패임 등의 손상이 발생한 상태이다.

기 손상에 대해서는 내구성 확보 및 차량의 주행 성능 향상을 위해 아스콘 팻칭등의 보수가 필요하며, 지속적인 주의관찰 및 유지관리가 필요한 것으로 판단된다.

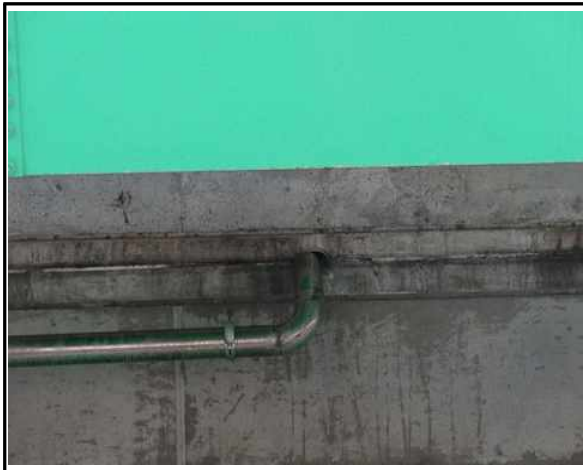
배수시설의 상태는 일부구간에서 기 손상인 배수관 연결 불량 및 배수관 연결고리 탈락 등의 경미한 손상이 관찰되었으며, 향후 공용 중 정비를 통한 유지관리가 필요하다.

| 상행선 S5 배수관 연결 불량 | 상행선 S7 지지대 탈락 |

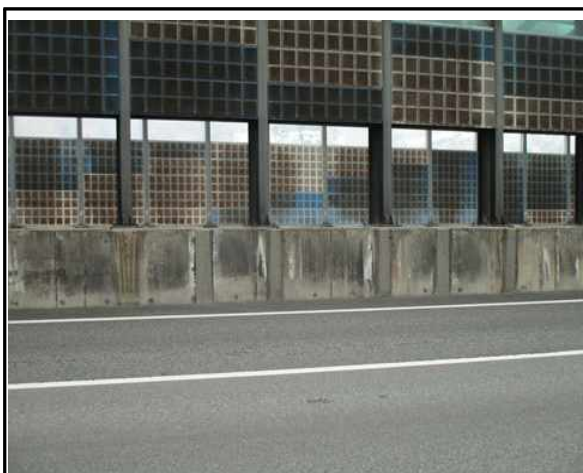
콘크리트 방호벽은 콘크리트 재료적인 특성 및 노후화, 차량충돌 등의 외력으로 인한 기존 손상인 균열 및 재균열, 굽힘, 방음벽 파손 및 판넬 흔들림 등이 발생한 상태이며, 지속적인 관찰 후 진전시 표면처리 등의 조치가 요구된다.

| 상행선 S6 중앙분리대 백태 | 하행선 S2 재균열 |

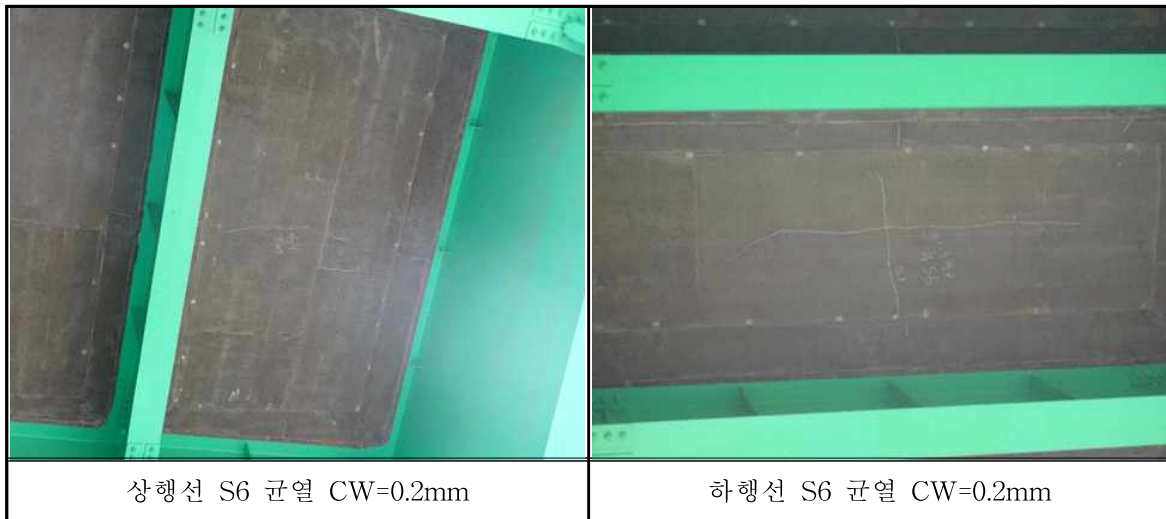
바닥판 하면은 시설물의 노후화로 인한 기 손상인 균열 및 망상균열 등의 손상이 조사되었다. 바닥판 하면의 유간은 충분히 확보되어 있으므로 시설물의 안전성에 큰 문제가 없는 것으로 판단된다. 기 손상부는 지속적인 관찰 후 진전시 표면처리 등의 조치가 요구된다.

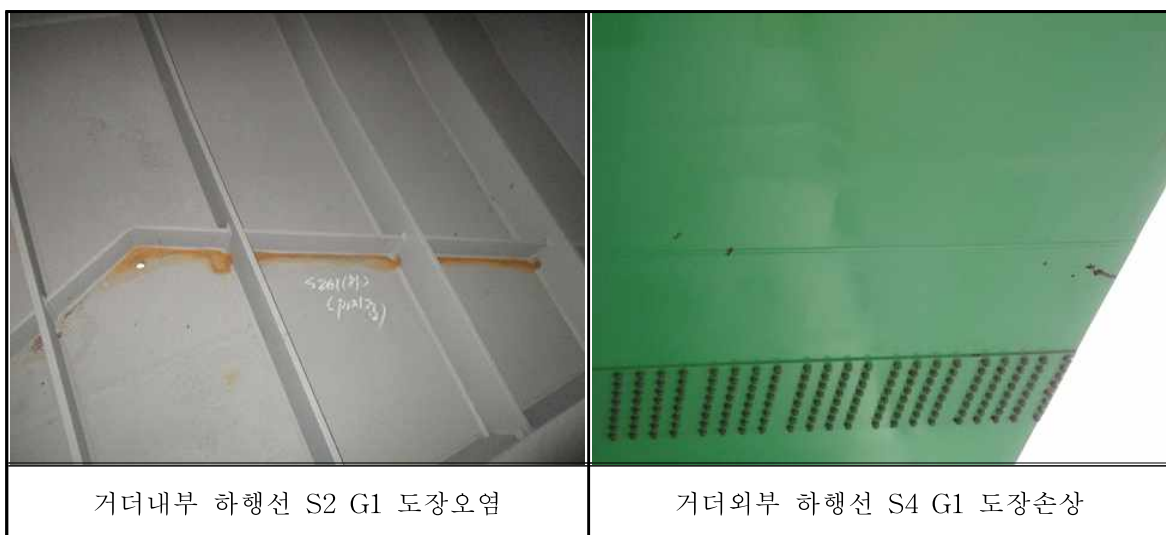
강재 주형 및 2차 부재(가로보, 세로보)의 경우, 기존 손상인 도장손상 및 내부 체수흔적 등이 조사되었고, 기 손상부는 지속적인 관찰 후 손상의 진전시 재도장 등의 조치 및 정비가 요구된다.

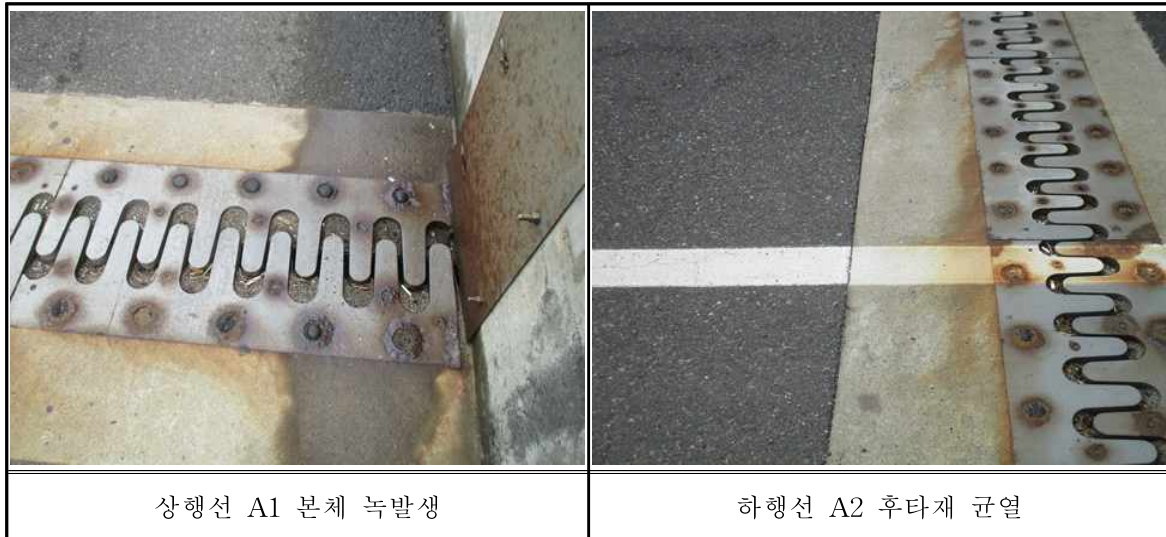
신축이음의 신축유간은 양호한 상태이고, 기 손상인 본체 부식, 본체 볼트탈락, 본체 이물질 퇴적, 후타재 균열 등의 손상이 조사되었다. 기 손상은 공용중 반복되는 차량 윤하중 및 충격에 의한 손상으로 지속적인 관찰 후 진전시 보수가 필요하다.

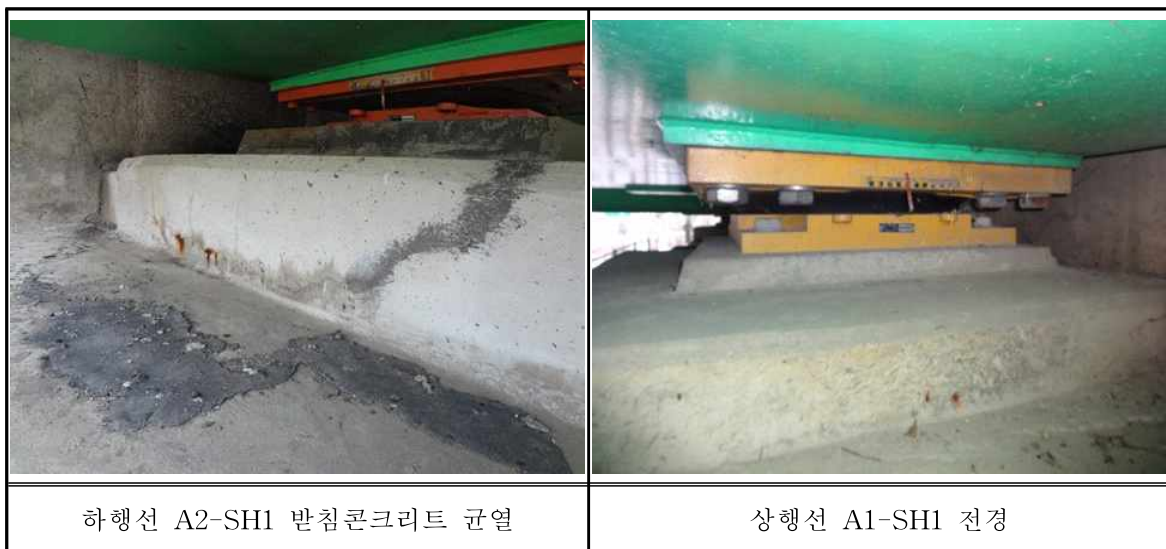
포트받침으로 시공된 교량받침에 대한 점검결과, 가동상태는 양호한 상태이다. 기 손상인 받침 균열 및 무수축물탈 균열 등이 조사되었고, 기 손상부는 주기적인 점검을 통한 유지관리가 요구된다.

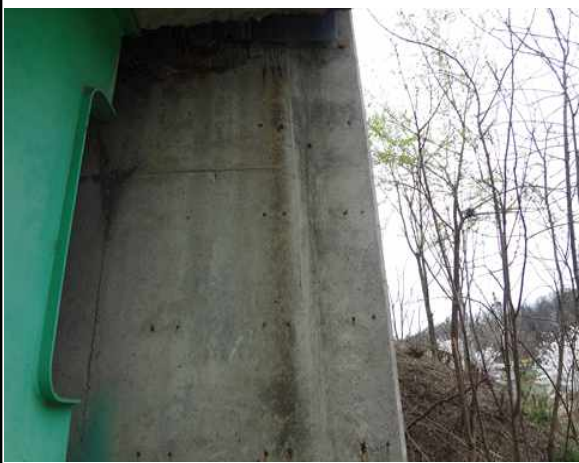
균열(CW= 0.3mm미만), 균열(CW=0.3mm이상), 누수, 망상균열 등의 손상이 일부 발생된 상태이며, 기존 손상인 실란트 파손, 균열, 망상균열, 누수흔적 등이 확인되었다. 기 손상부는 진전시 내구성 확보 차원의 적절한 보수 및 유지관리가 필요하며, 폭 0.3mm이상 균열부는 주입보수 등의 조치가 요구된다.

| 교대 하행선 A1 누수흔적 | 교대 상행선 A2 범면 블록 침하 |

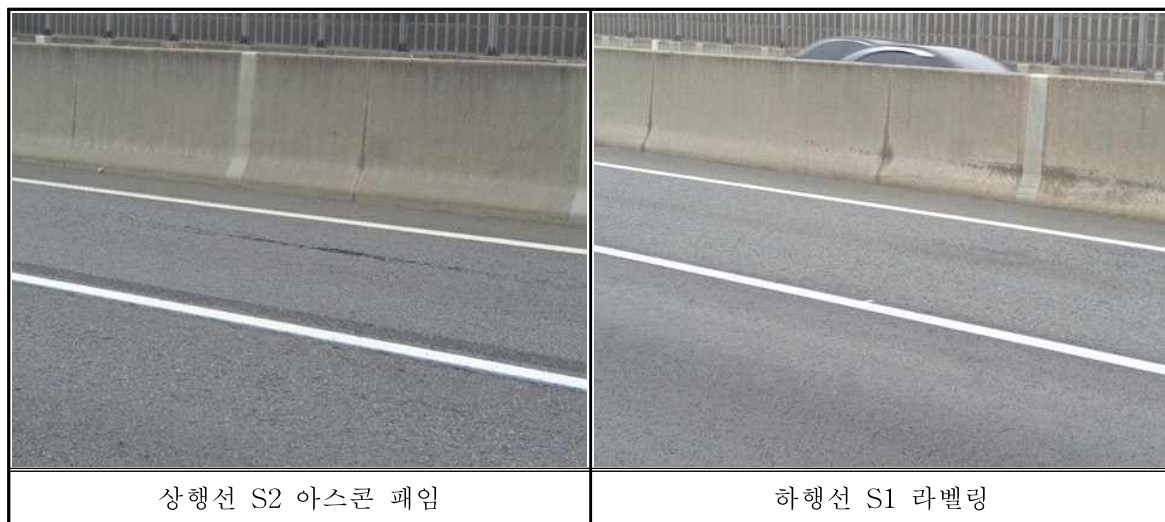
아스팔트로 시공된 교면포장은 노후화 및 중차량의 반복적인 통행으로 인한 기존 손상인 아스콘 균열, 라벨링 및 국부적인 패임, 포트홀 등이 확인되었다. 기 손상부는 진전시 차량의 주행 성능 향상을 위해 아스콘 패칭 등의 보수가 필요하다.

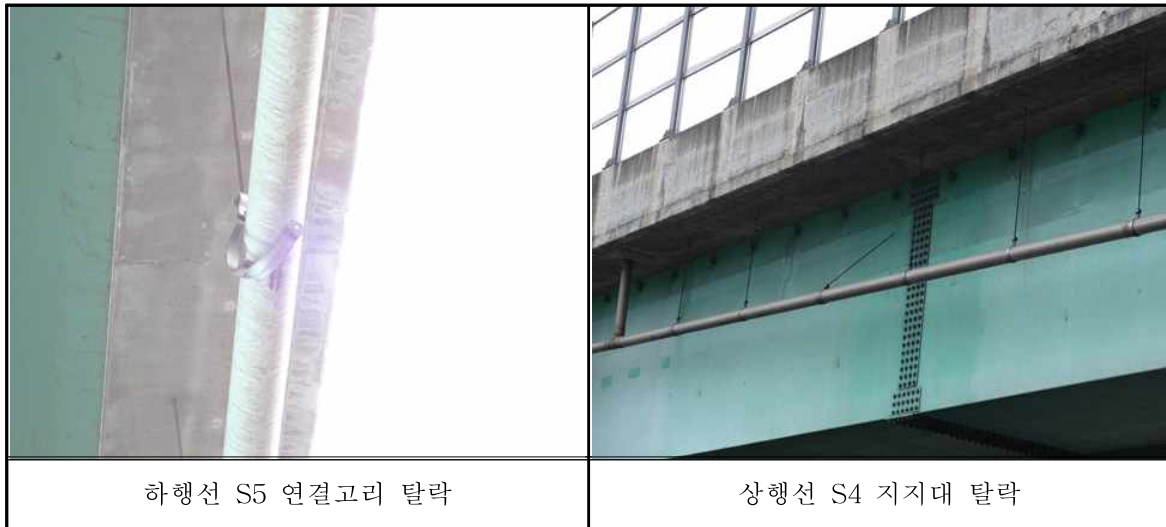
배수시설의 상태는 일부 구간에서 기 손상인 배수구 막힘, 이물질 퇴적, 이음부 누수, 배수관 연결고리 및 지지대 탈락 등의 경미한 손상이 관찰되었으며, 향후 공용 중 정비를 통한 유지관리가 필요하다.

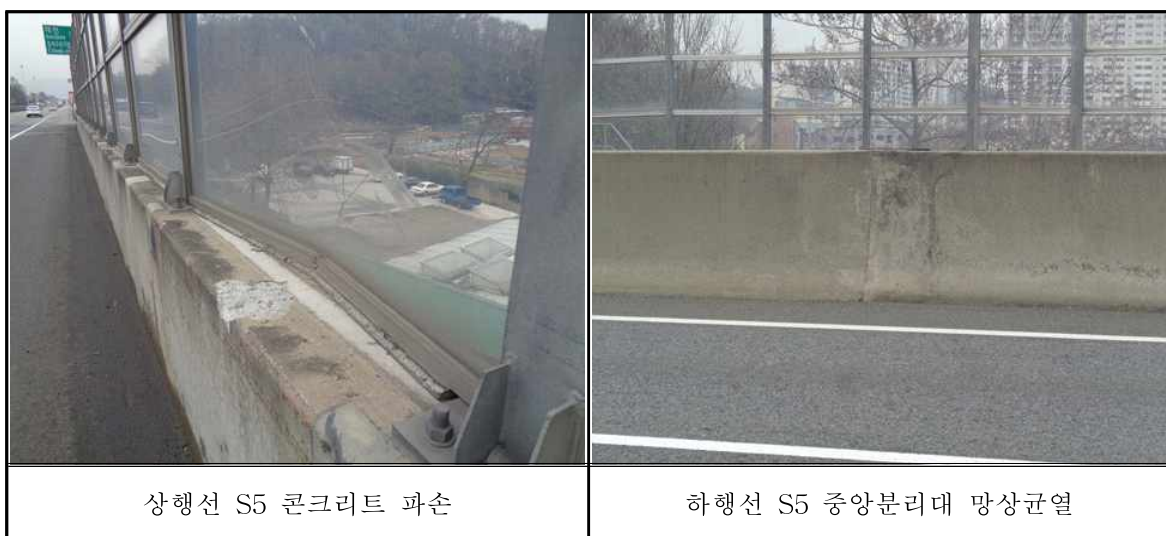
콘크리트 방호벽은 콘크리트 재료적인 특성 및 노후화, 차량충돌 등의 외력으로 인한 기존 손상인 균열 및 백태, 방음벽 변형, 콘크리트 파손 등이 발생한 상태이다. 기존 손상부는 지속적인 관찰 후 진전시 표면처리 등의 조치가 요구된다.

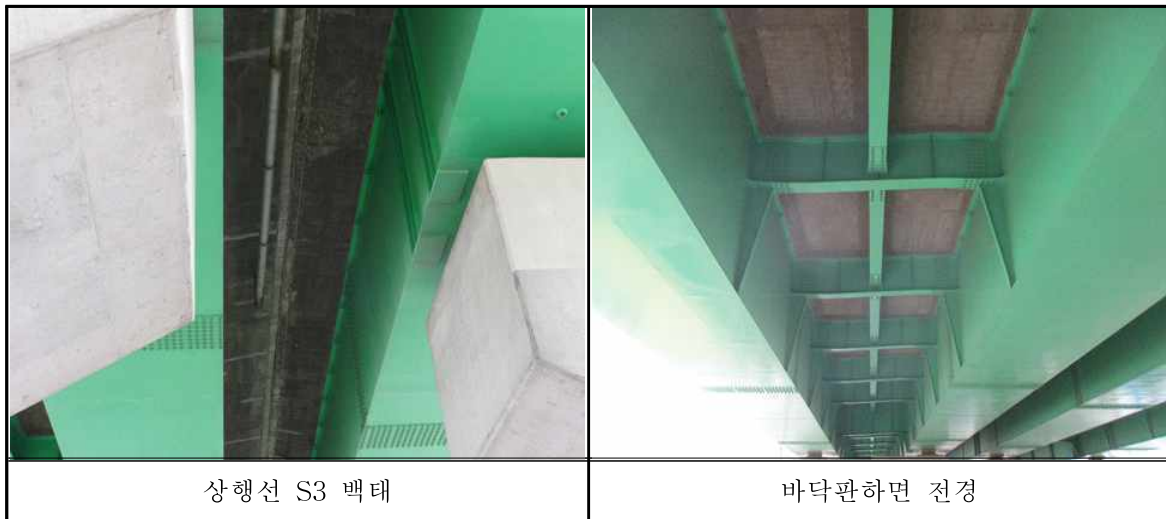
바닥판 하면은 시설물의 노후화로 인한 기존 손상인 균열 및 백태 등의 손상이 조사되었다. 바닥판 하면의 유간은 충분히 확보되어 있으므로 시설물의 안전성에 큰 문제가 없는 것으로 판단된다. 기 손상부는 지속적인 관찰 후 진전시 표면처리 등의 조치가 필요하다.

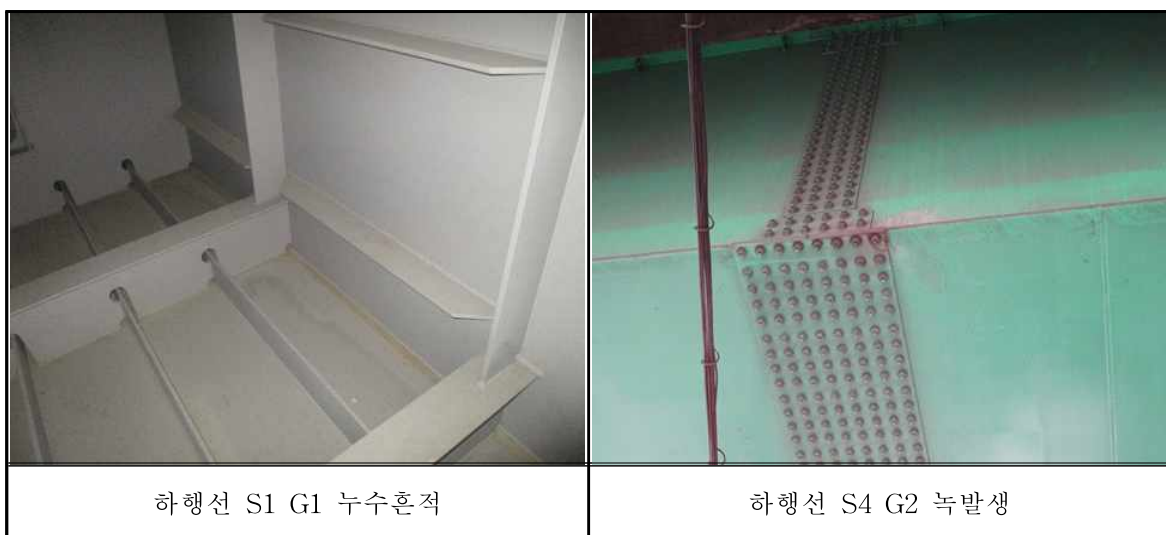
강재 주형 및 2차 부재(가로보, 세로보)의 경우, 기존 손상인 도장손상, 녹발생 및 내부 누수흔적, 표면변색 등이 조사되었고, 기 손상부는 지속적인 관찰 후 손상의 진전시 재도장 등의 조치 및 정비가 요구된다.

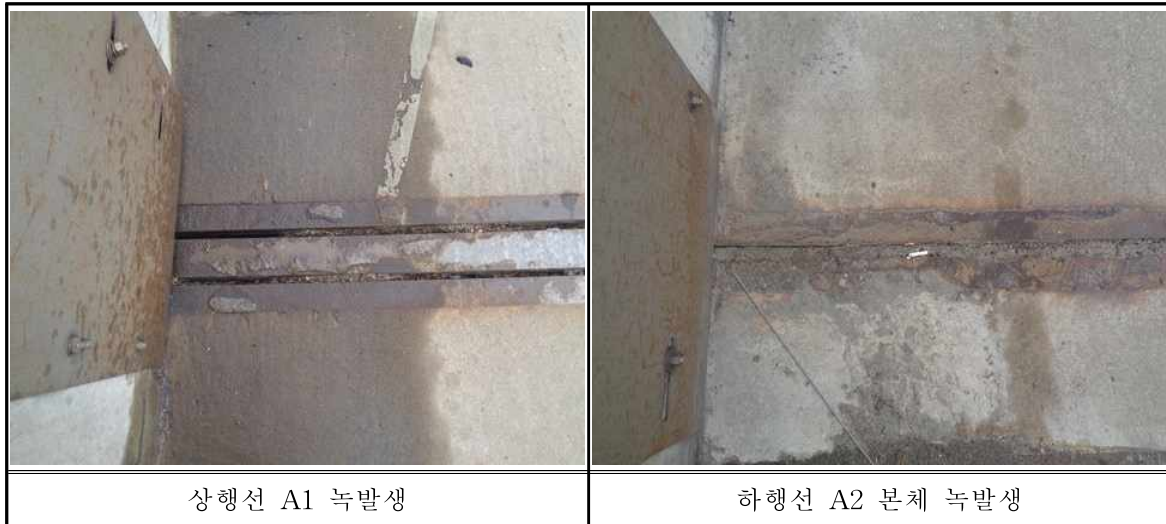
신축이음의 신축유간은 양호한 상태이나, 기존 손상인 본체 부식, 이물질퇴적, 차수판 볼트 탈락, 하부 누수 등이 확인되었다. 기 손상은 공용중 반복되는 차량 윤회중 및 충격에 의한 손상으로 지속적인 관찰 후 진전시 보수가 필요하다.

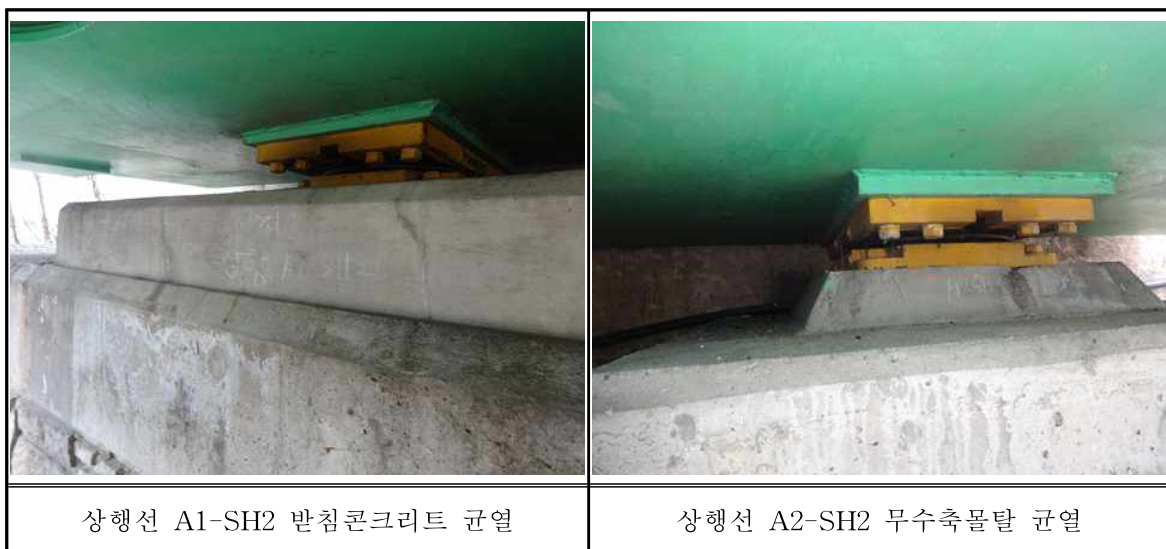
포트받침으로 시공된 교량받침에 대한 점검결과, 가동상태는 양호한 상태이며, 기존 손상인 무수축물탈 균열 및 받침콘크리트 균열 등이 조사되었다. 기 손상부는 지속적인 관찰 후 진전시 주입보수등의 적절한 조치가 필요하다.

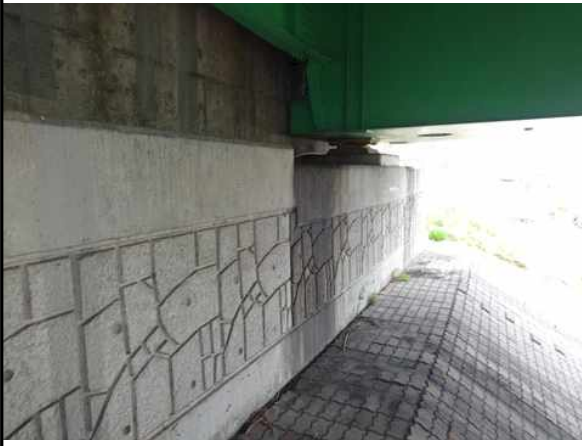
하부구조의 외관조사 결과 누수 및 체수흔적, 법면 보호블럭 탈락 등의 손상이 일부 발생된 상태이며, 기 손상부는 지속적인 관찰 후 진전시 표면처리 등의 적절한 조치가 필요하다.

| 교대 상행선 A2 누수흔적 | 교대 하행선 A1 누수흔적 |
