**2017년 상반기 시설물 정기점검 용역(3공구)**  
**정 기 점 검 보 고 서**  
**[ 1 · 2종 시설물 / 교량 · 터널 ]**

**2017. 06.**

**新 대구부산고속도로주식회사**  
**New DAEGU BUSAN Expressway Co., Ltd.**

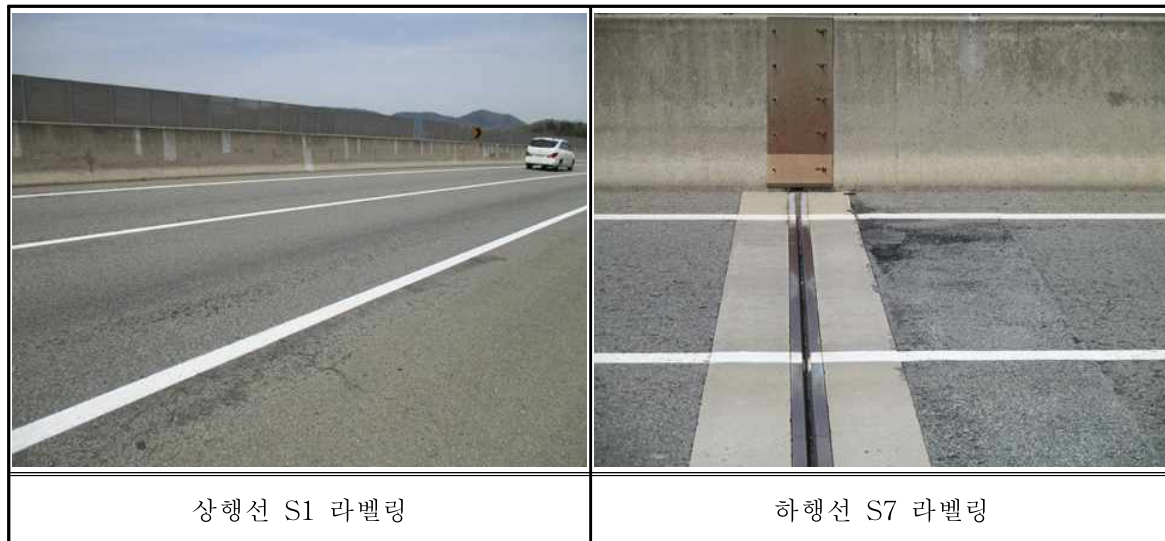
아스팔트로 시공된 교면포장은 기 손상인 노후화 및 중차량의 반복적인 통행으로 인한 아스콘 라벨링 및 국부적인 패임 등의 손상은 차량의 주행 성능 향상을 위해 손상의 진전시 아스콘 팻칭, 재포장 등의 보수가 필요한 것으로 판단된다.

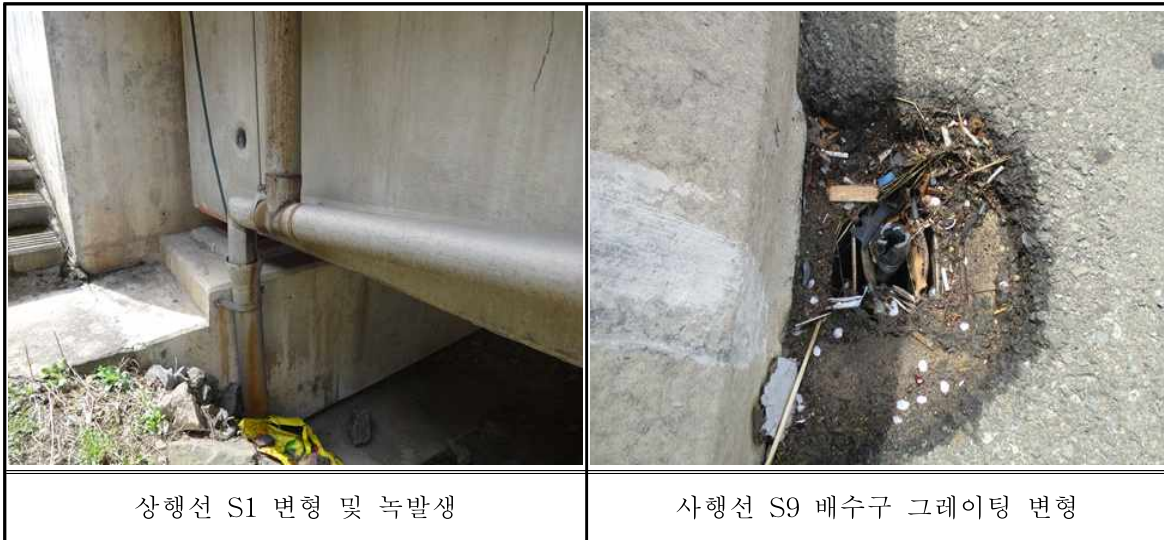
배수시설의 상태는 일부구간에서 배수관 변형 및 녹발생, 누수 등의 경미한 손상이 관찰되었으며, 향후 공용 중 주기적인 청소 및 정비를 통한 유지관리가 필요하다.

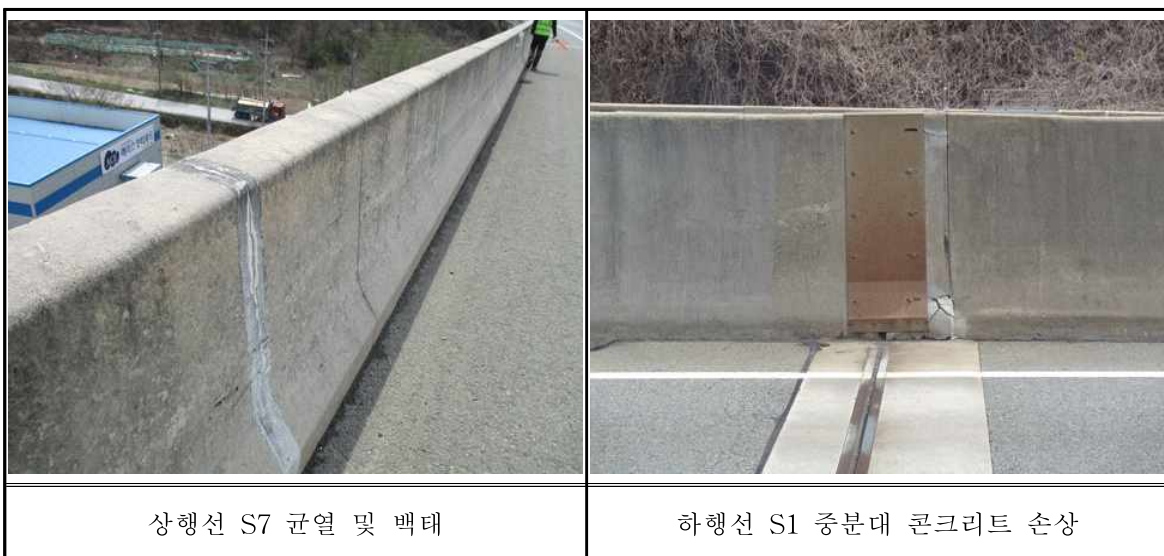
콘크리트 방호벽은 콘크리트 재료적인 특성 및 노후화, 차량충돌 등의 외력으로 인한 다수의 균열과 방음벽 파손, 백태 등이 발생한 상태이다. 기 손상부는 지속적인 관찰 후 진전시 조치가 요구된다.

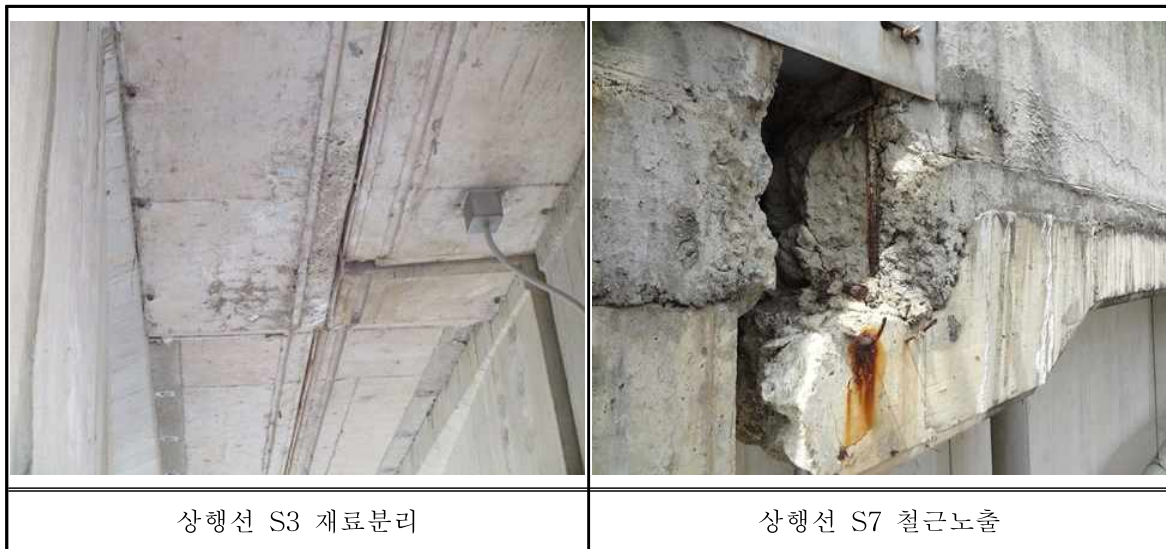
바닥판 하면은 시설물의 노후화로 인한 균열 및 망상균열, 재료분리 등의 손상이 조사되었다. 바닥판 하면의 유간은 충분히 확보되어 있으므로 시설물의 안전성에 큰 문제가 없는 것으로 판단된다. 기 손상부는 지속적인 관찰 후 진전시 표면처리 조치가 요구된다.

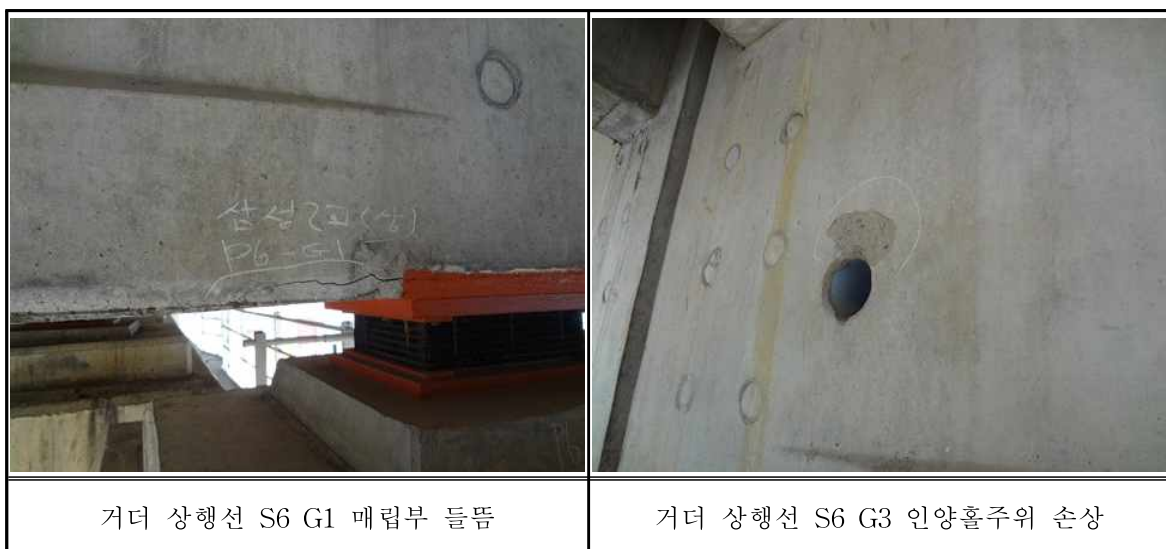
콘크리트 주형 및 2차 부재(가로보, 세로보)의 경우, 기 손상인 콘크리트 탈락, 들뜸, 인양홀 주위 손상 등이 조사되었다. 기 손상부는 지속적인 관찰 후 진전시 단면 보수 등의 조치가 요구된다.

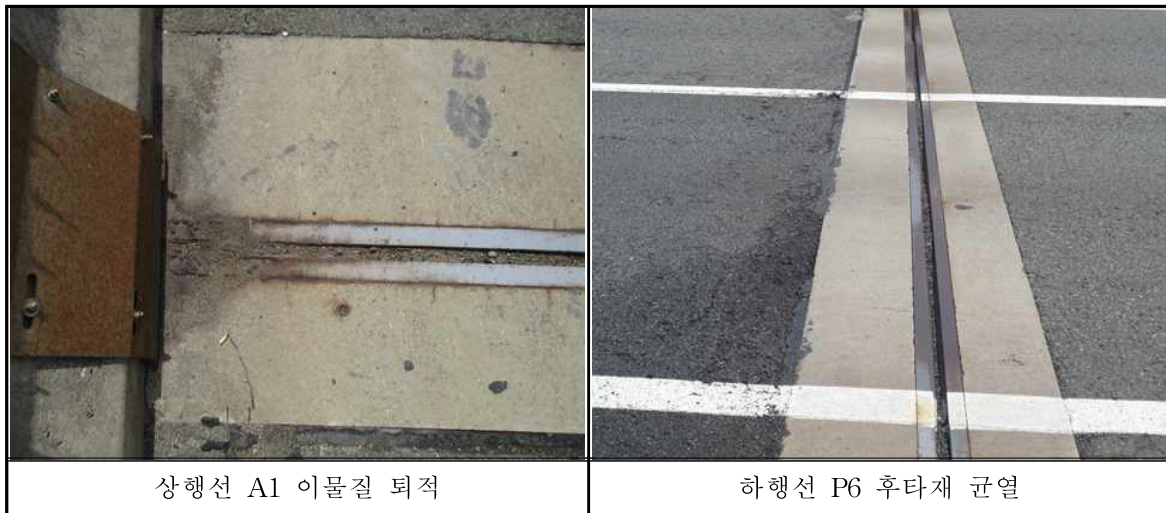
신축이음의 신축유간은 양호한 상태이고, 후타재 균열, 차수판 볼트 탈락, 등의 손상이 발생되었다. 기 손상은 공용중 반복되는 차량 운하중 및 충격에 의한 손상으로 지속적인 관찰 후 진전시 보수가 필요하다.

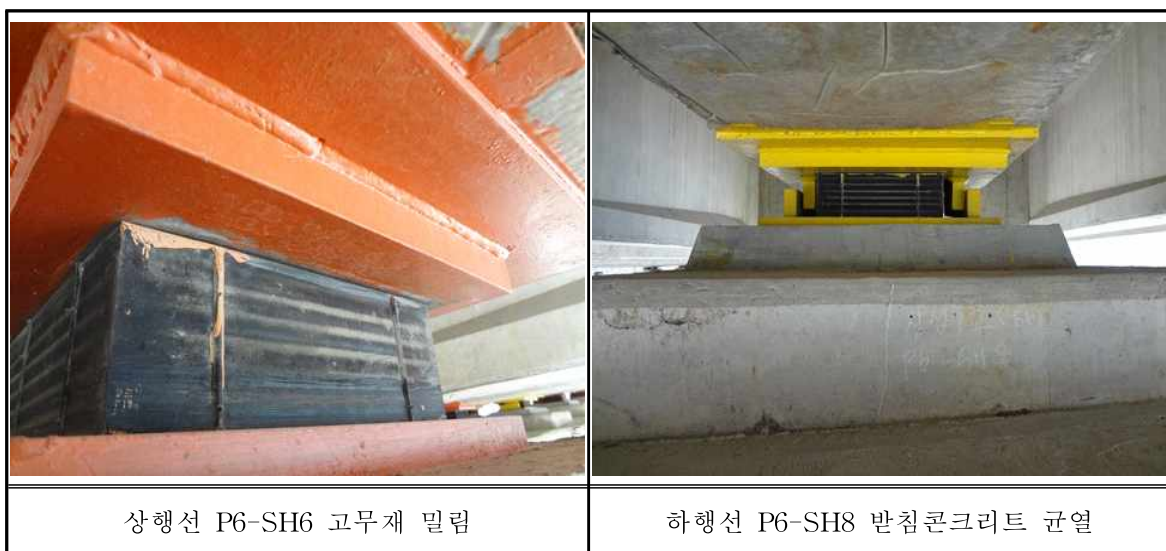
교량받침에 대한 점검결과, 가동상태는 대체로 양호한 상태이며, 일부 받침에서 탄성고무패드 밀림 및 무수축물탈 균열, 스토퍼 간섭 등의 손상이 발생되었다. 기손상부는 주기적인 점검을 통한 진전여부 확인 및 진전시 적절한 조치가 요구된다.

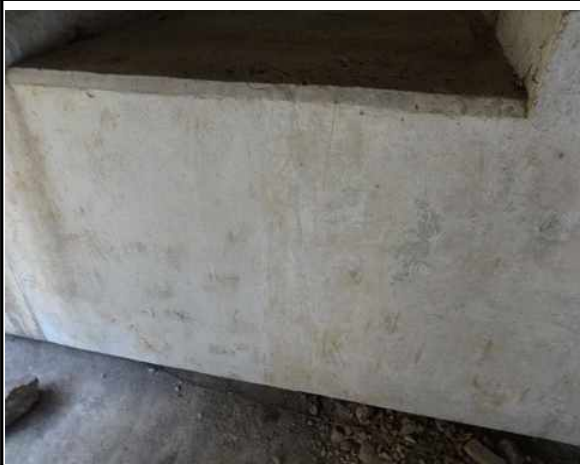
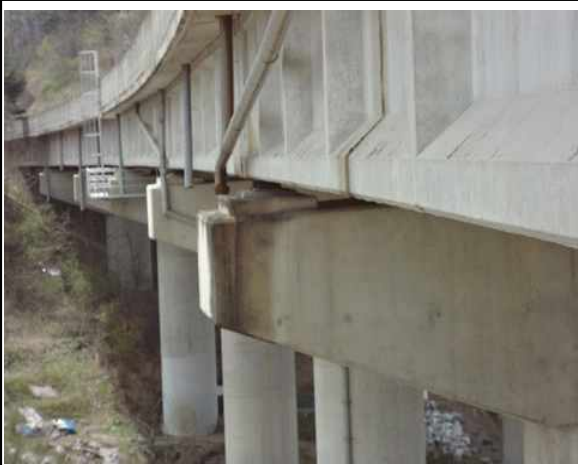
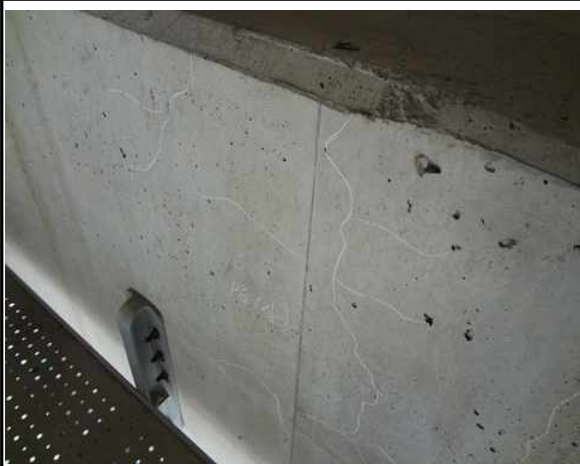
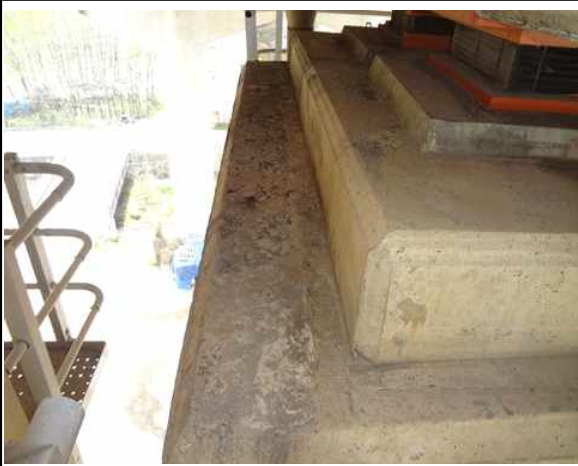
하부구조의 외관조사 결과, 균열(CW= 0.3mm이하), 백태, 누수흔적, 범면 이격 및 침하 등의 손상이 일부 발생된 상태이며, 기 손상부는 지속적인 관찰 후 진전시 내구성 확보 차원의 적절한 보수 및 유지관리가 요구된다.

| 교대 상행선 A1 벽체 균열 | 교각 상행선 P5 코핑부 누수흔적 |
| 교각 상행선 P6 코핑부 망상균열 | 교각 하행선 P6 코핑부 박리 |

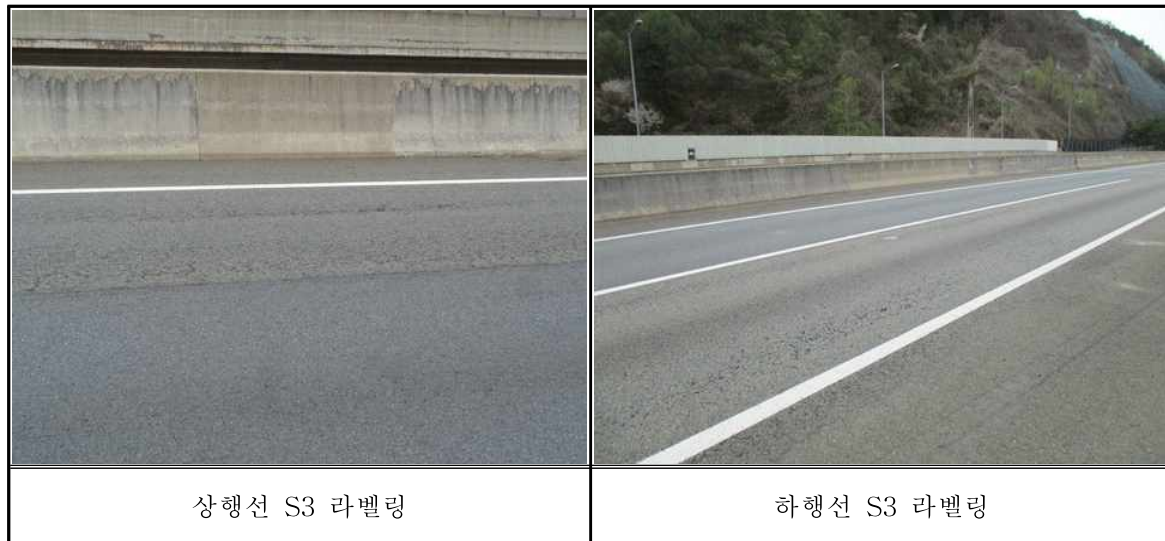
아스팔트로 시공된 교면포장은 노후화 및 중차량의 반복적인 통행으로 인한 아스콘 균열 및 라벨링 등의 손상이 발생된 상태이다. 기 손상부는 진전시 차량의 주행 성능향상을 위해 보수가 필요하다.

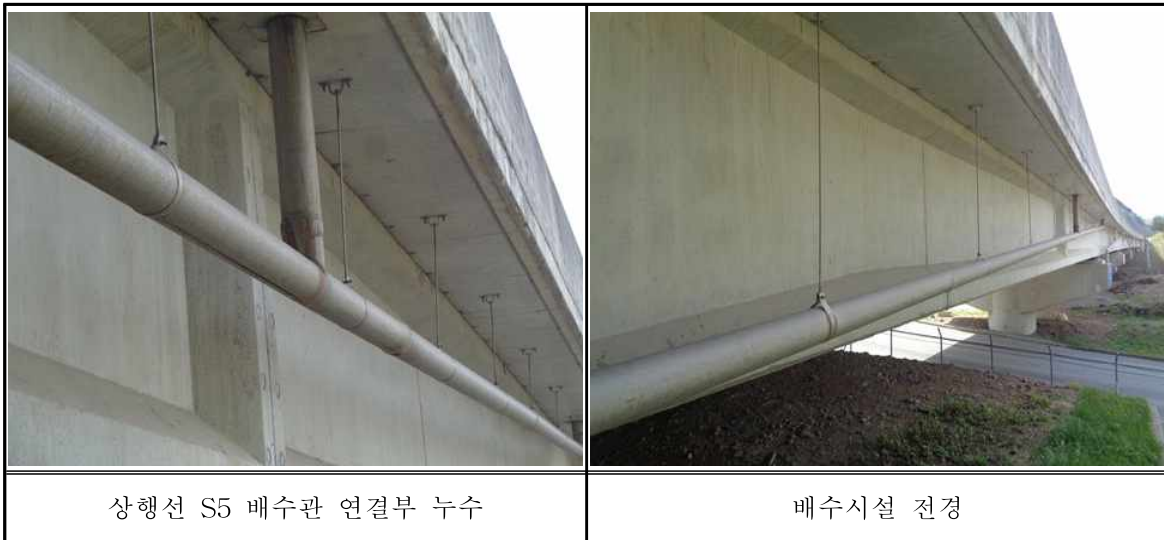
배수시설의 상태는 일부 구간에서 배수관 막힘으로 인한 월류, 연결고리 탈락, 연결부 누수 등의 경미한 손상이 관찰되었으며, 향후 공용 중 정비를 통한 유지관리가 필요하다.

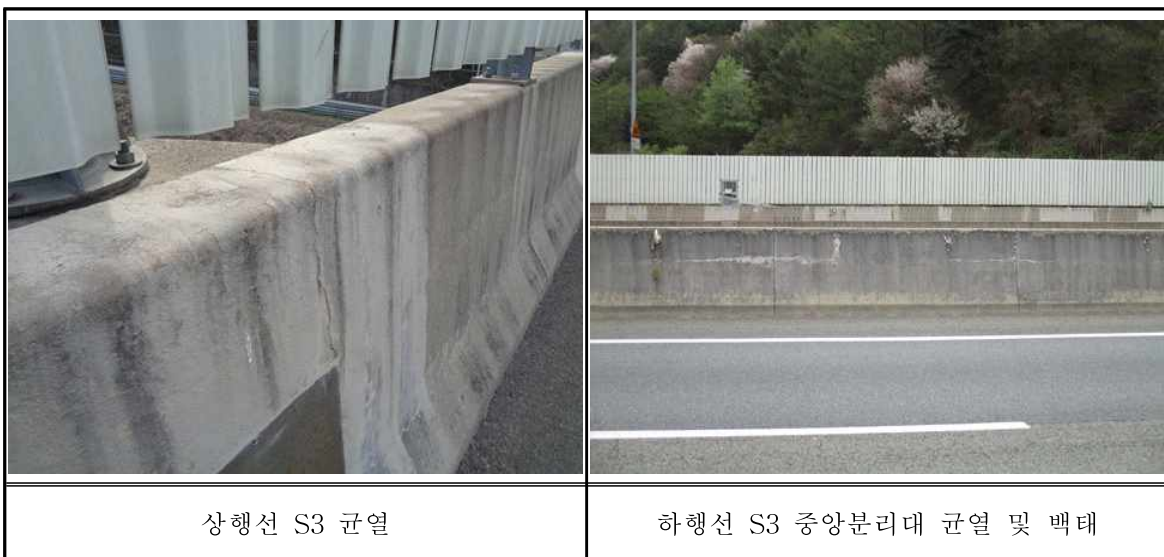
콘크리트 방호벽은 콘크리트 재료적인 특성 및 노후화에 인한 균열 및 백태 등이 발생한 상태이다. 기 손상부는 지속적인 관찰 후 진전시 표면처리 등의 조치가 요구된다.

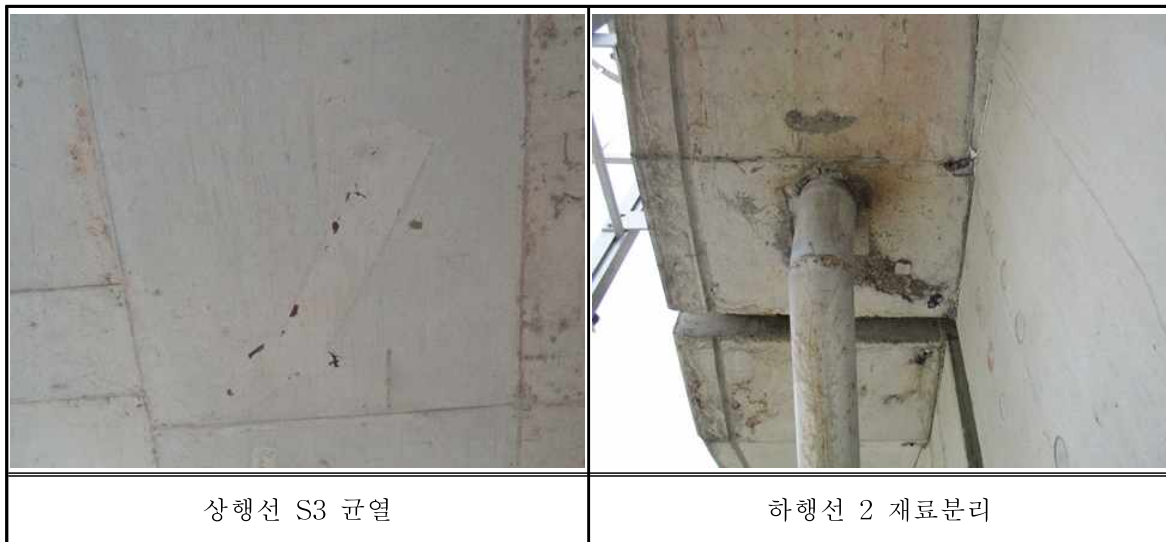
바닥판 하면은 시설물의 노후화로 인한 균열 및 재료분리 등의 손상이 조사되었다. 바닥판 하면의 유간은 충분히 확보되어 있으므로 시설물의 안전성에 큰 문제가 없는 것으로 판단된다. 기 손상부는 지속적인 관찰 후 진전시 표면처리 등의 조치가 필요하다.

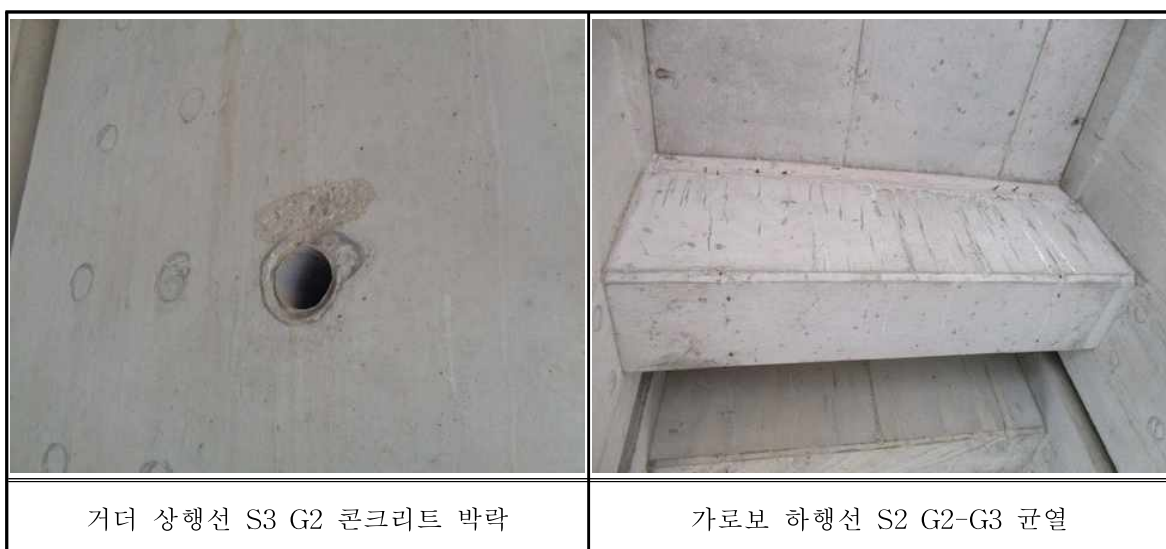
콘크리트 거더 및 가로보에 기존 손상인 콘크리트 들뜸, 균열, 인양홀 주위 파손 등의 손상이 조사되었다. 기 손상부는 지속적인 관찰 후 진전시 표면처리, 단면보수 등의 조치가 요구된다.

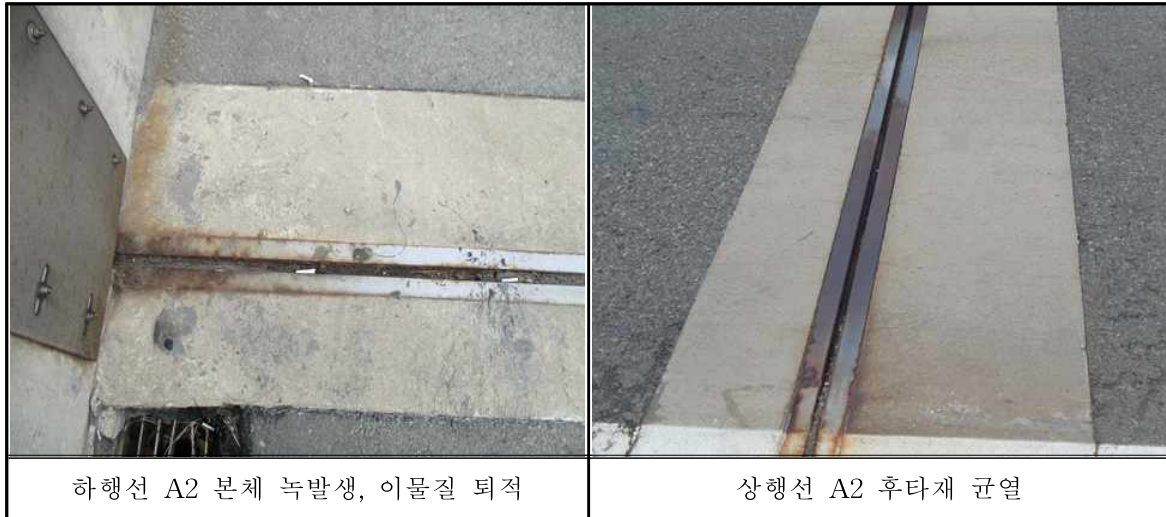
신축이음의 신축유간은 양호한 상태이나, 본체 녹발생, 후타재 균열, 이물질퇴적 등의 손상이 발생되었다. 기 손상은 공용중 반복되는 차량 운하중 및 충격에 의한 손상으로 지속적인 관찰 후 진전시 보수가 필요하다.

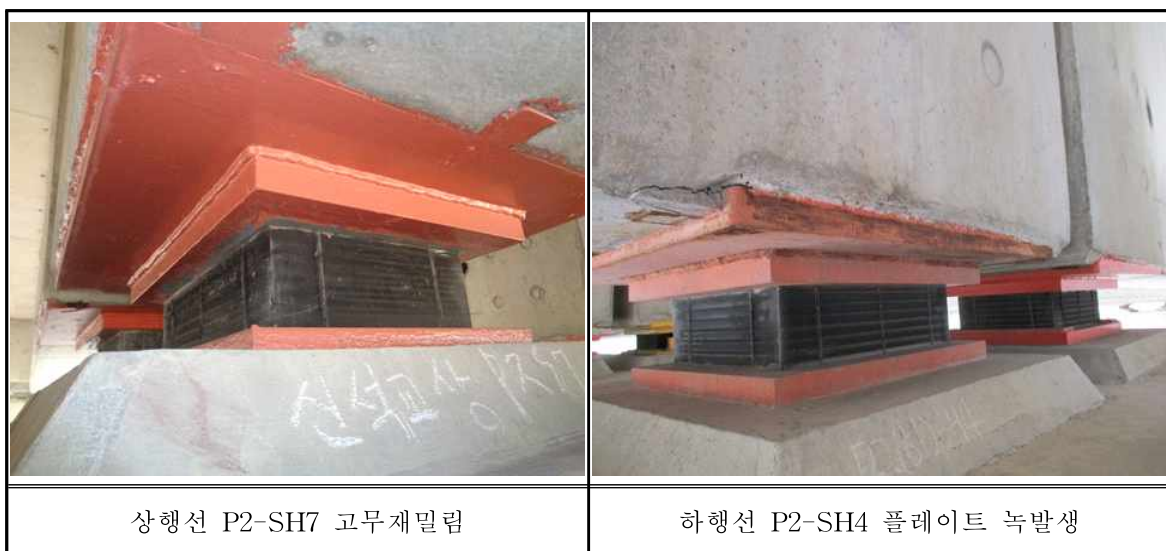
교량받침에 대한 점검결과, 가동상태는 대체로 양호한 상태이며, 일부 받침에서 탄성고무패드 밀림 및 무수축몰탈 균열, 플레이트 녹발생 등의 손상이 발생 하였고, 기 손상으로 확인 되었다. 기손상부는 주기적인 점검을 통한 진전여부 확인 및 진전시 적절한 조치가 요구된다.

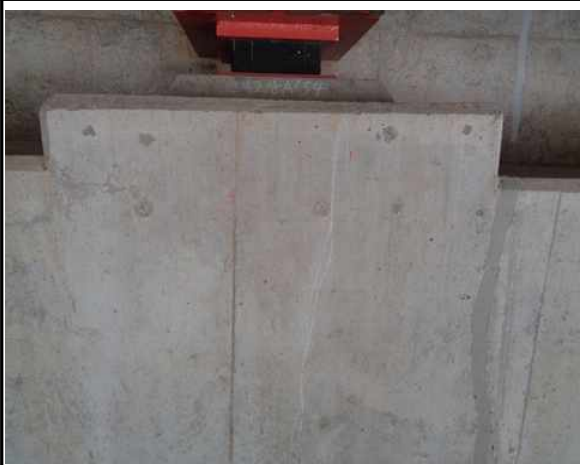
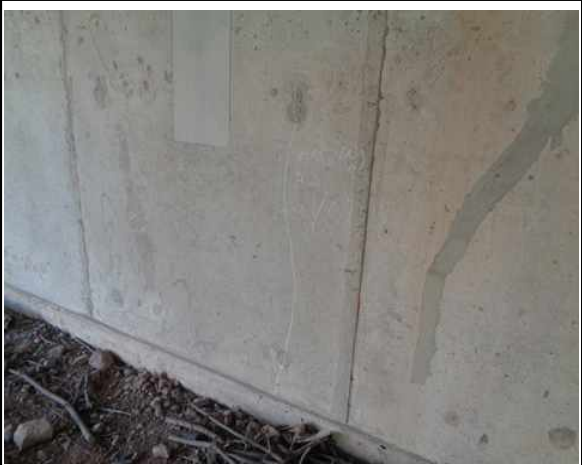
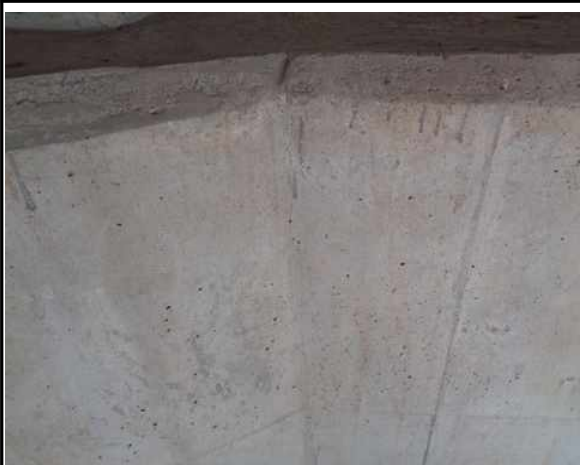
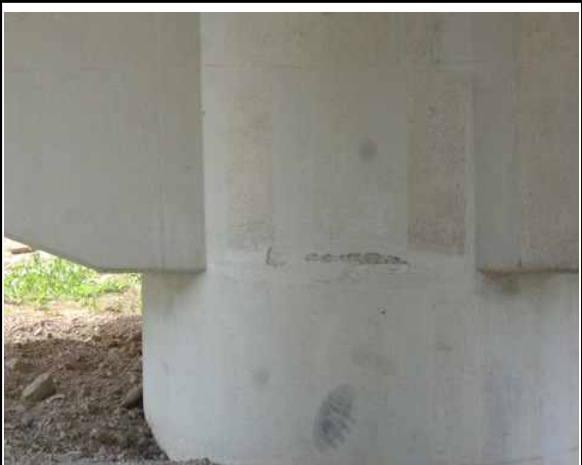
하부구조의 외관조사 결과, 균열(CW= 0.3mm미만), 박락 등의 손상이 일부 발생된 상태이며, 기 손상부는 지속적인 관찰 후 진전시 내구성 확보 차원의 적절한 보수 및 유지관리가 요구된다.

| 교대 상행선 A1 균열 | 교대 상행선 A2 균열 |
| 교각 상행선 P2 코핑부 균열 | 교각 상행선 P4 기둥부 콘크리트 박락 |

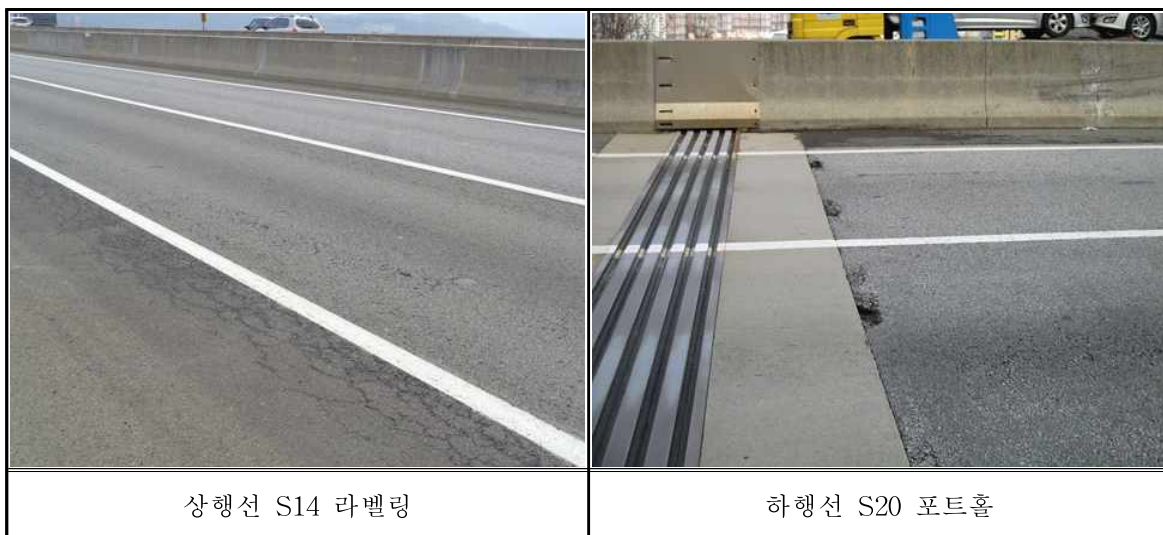
아스팔트로 시공된 교면포장은 노후화 및 중차량의 반복적인 통행으로 인한 라벨링 및 국부적인 패임, 포트홀 등의 손상은 진전시 차량의 주행 성능 향상을 위해 재포장 및 아스콘 팻칭 등의 조치가 요구된다.

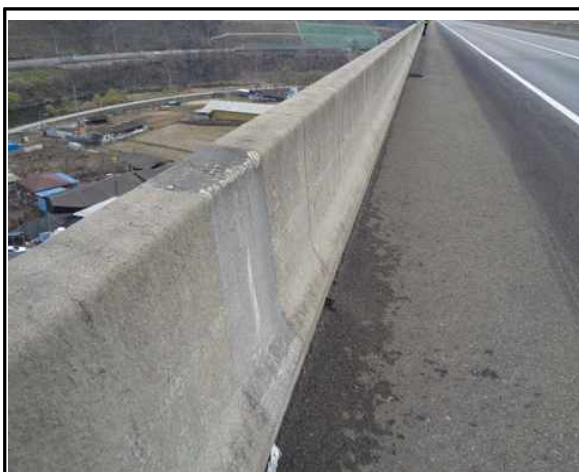
콘크리트 방호벽은 콘크리트 재료적인 특성 및 노후화로 인한 균열 및 파손, 백태, 풍향계 부식 등의 손상이 발생한 상태이다. 기 손상부는 지속적인 관찰 후 진전시 표면처리, 단면보수 등의 조치가 요구된다.

상행선 S12 균열 및 백태

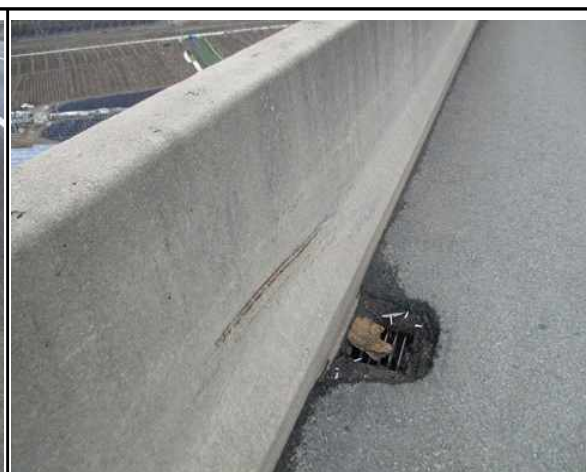
하행선 S11 긁힘

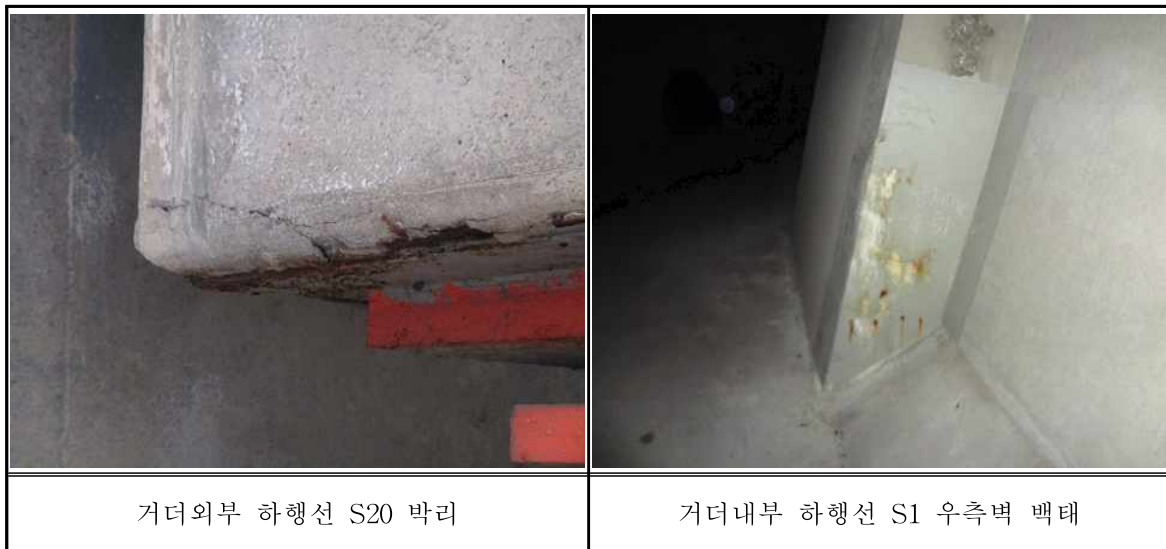
콘크리트 거더의 외관조사 결과, 균열 및 백태, 망상균열, 콘크리트 들뜸 등의 손상이 조사되었고, 기 손상부로 확인 되었다. 기 손상부는 지속적인 관찰 후 진전시 표면처리, 단면보수 등의 적절한 조치가 요구된다.

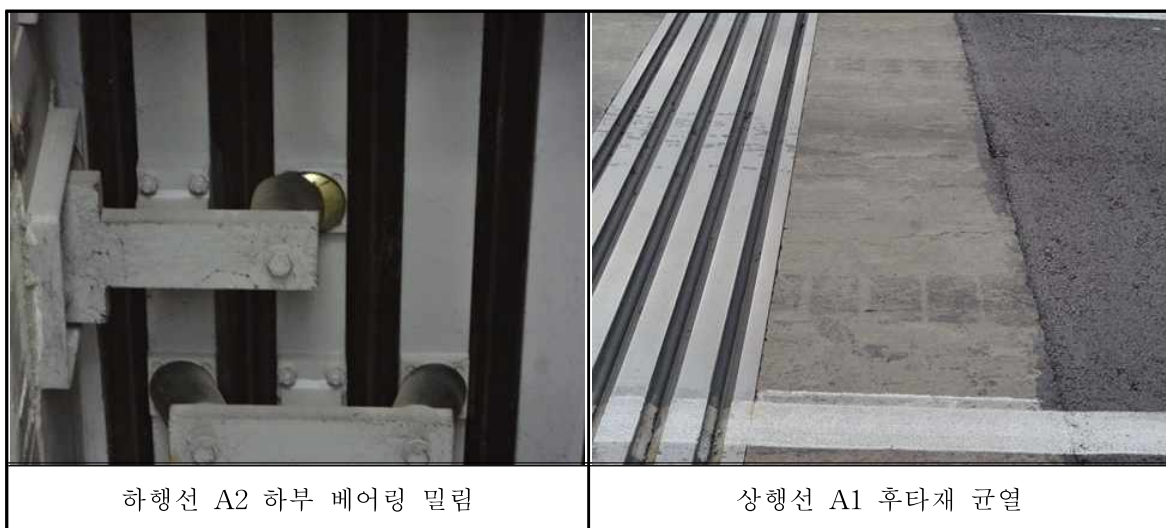
신축이음의 신축유간은 양호한 상태이나, 하부 볼트 풀림, 베어링 밀림, 후타재 균열, 차수판 변형 및 볼트 탈락 등의 손상이 발생되었다. 기 손상은 공용중 반복되는 차량 윤회중 및 충격에 의한 손상으로 지속적인 관찰 후 진전시 보수가 필요하다.

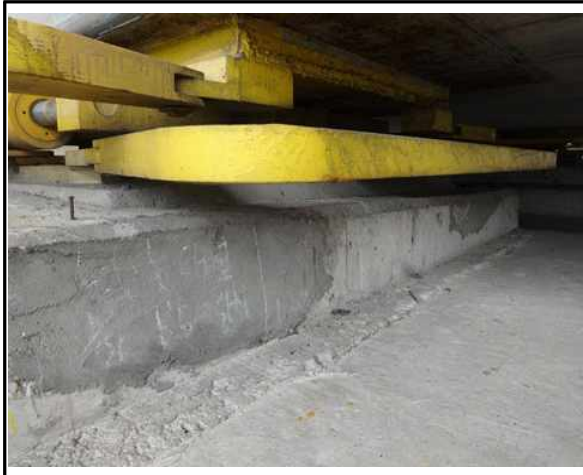
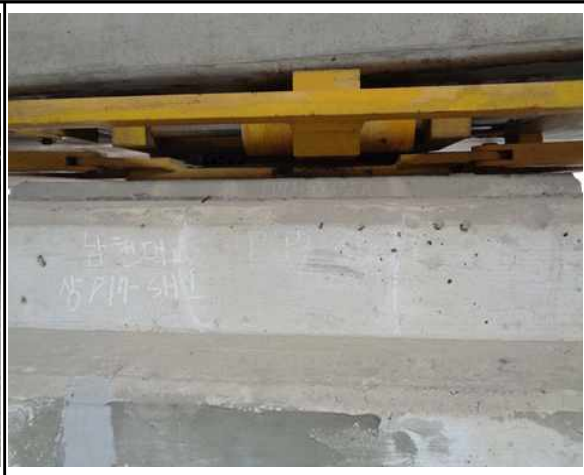
교량받침에 대한 점검결과, 가동상태는 대체로 양호한 상태이나, 일부 구간에서 플레이트 도장손상, 받침콘크리트 균열 등의 손상이 조사되었다. 기 손상부는 지속적인 관찰 후 진전시 적절한 조치가 필요하다.

| 하행선 P5-SH1 받침콘크리트 균열 | 상행선 P17-SH1 받침콘크리트 균열 |

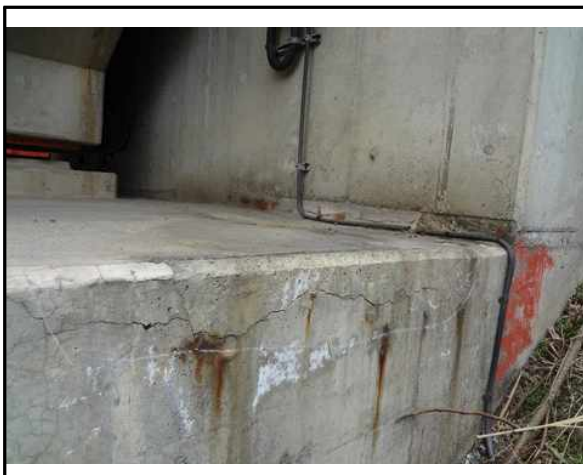
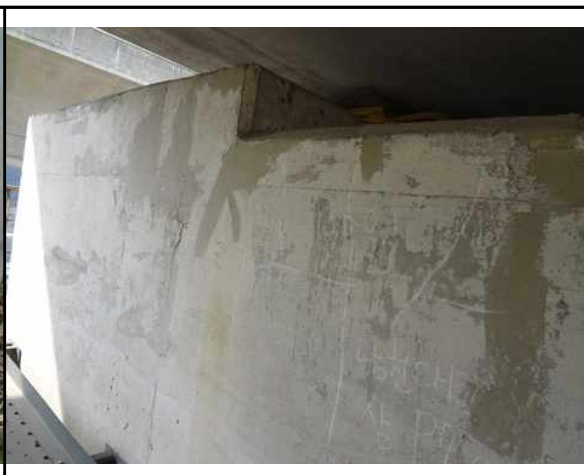
균열(CW= 0.3mm미만) 및 재균열, 망상균열, 박리 등의 손상이 발생한 상태이며, 기 손상부는 지속적인 관찰 후 진전시 표면처리, 단면보수 등의 적절한 조치가 필요하다.

| 교대 상행선 A2 균열 | 교각 상행선 P7 코핑부 균열 |

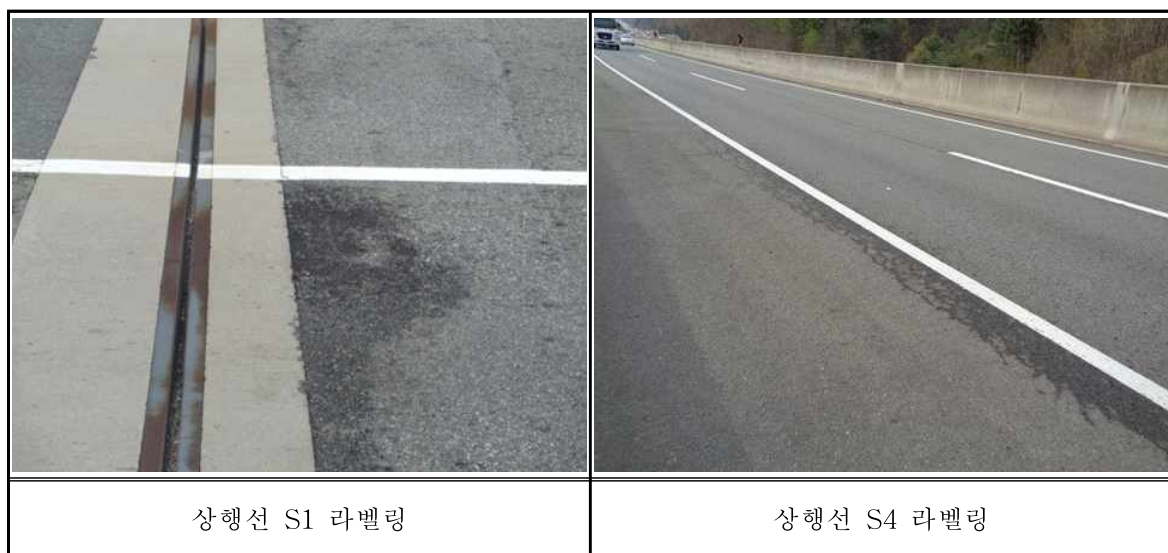
아스팔트로 시공된 교면포장은 노후화 및 중차량의 반복적인 통행으로 인한 아스콘 라벨링 및 국부적인 패임 등의 손상이 발생한 상태이다. 기 손상에 대해서는 지속적인 관찰 후 진전시 차량의 주행 성능 향상을 위한 보수가 필요하다.

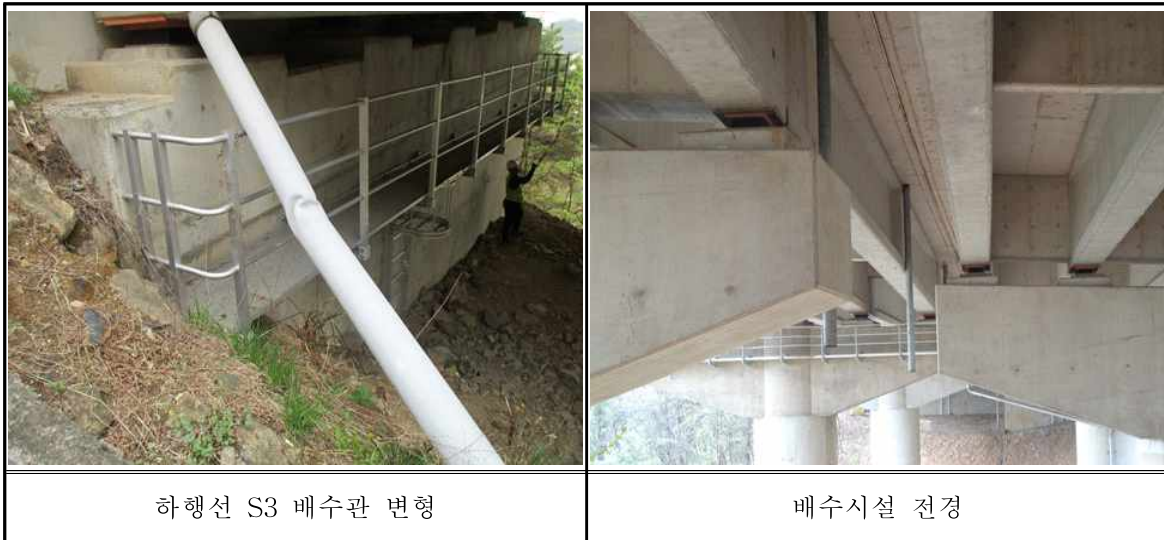
배수시설의 상태는 일부구간에서 배수관 변형 등의 경미한 손상이 관찰되었으며, 향후 공용 중 주기적인 청소 및 정비를 통한 유지관리가 필요하다.

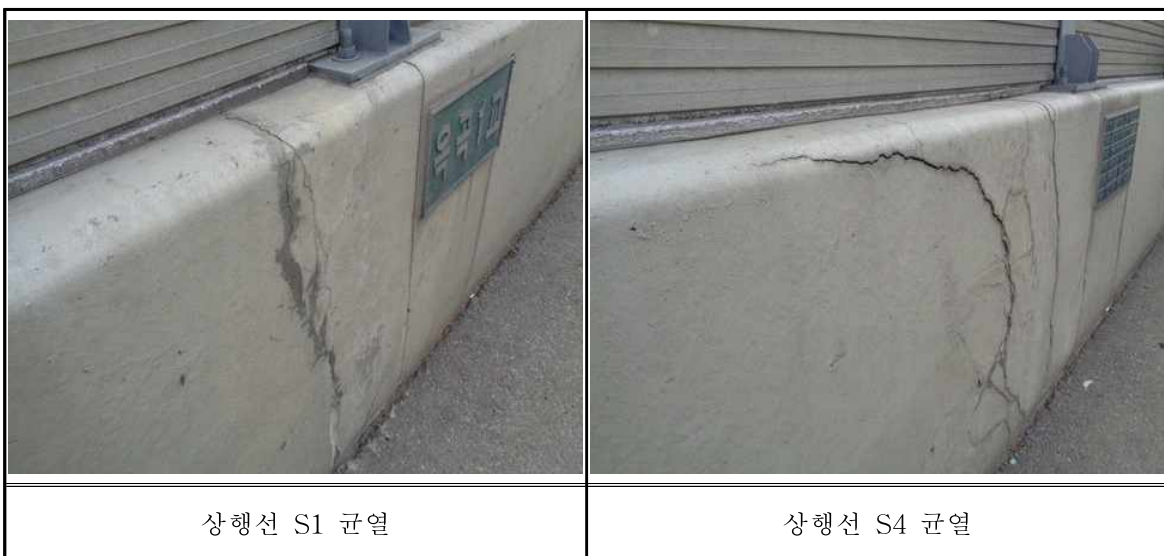
콘크리트 방호벽은 콘크리트 재료적인 특성 및 노후화, 차량충돌 등의 외력으로 인한 다수의 균열 및 백태, 콘크리트 들뜸 등이 발생한 상태이다. 기 손상부는 지속적인 관찰 후 진전시 표면처리, 단면보수 등의 조치가 요구된다.

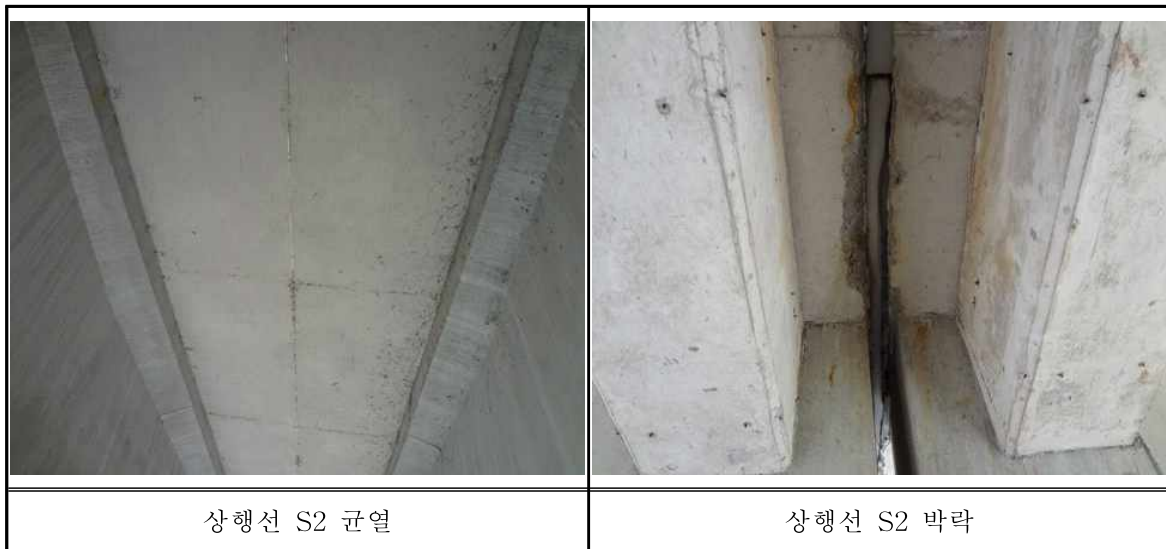
바닥판 하면은 시설물의 노후화로 인한 균열, 콘크리트 탈락 및 철근노출 등의 손상이 조사되었다. 바닥판 하면의 유간은 충분히 확보되어 있으므로 시설물의 안전성에 큰 문제가 없는 것으로 판단된다. 기 손상부는 지속적인 관찰 후 진전시 단면보수 등의 조치가 요구된다.

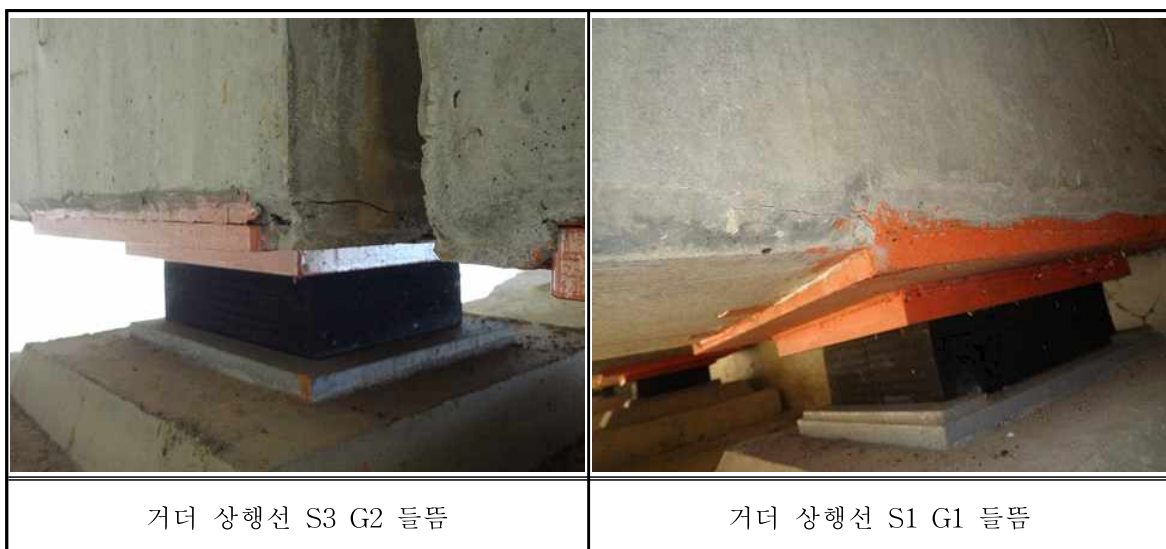
콘크리트 주형 및 2차 부재의 경우, 콘크리트 들뜸 등의 손상이 조사되었고, 기 손상으로 확인 되었다. 기 손상부는 지속적인 관찰 후 진전시 적절한 조치가 요구되며, 콘크리트 들뜸 구간은 단면보수 등의 조치가 필요하다.

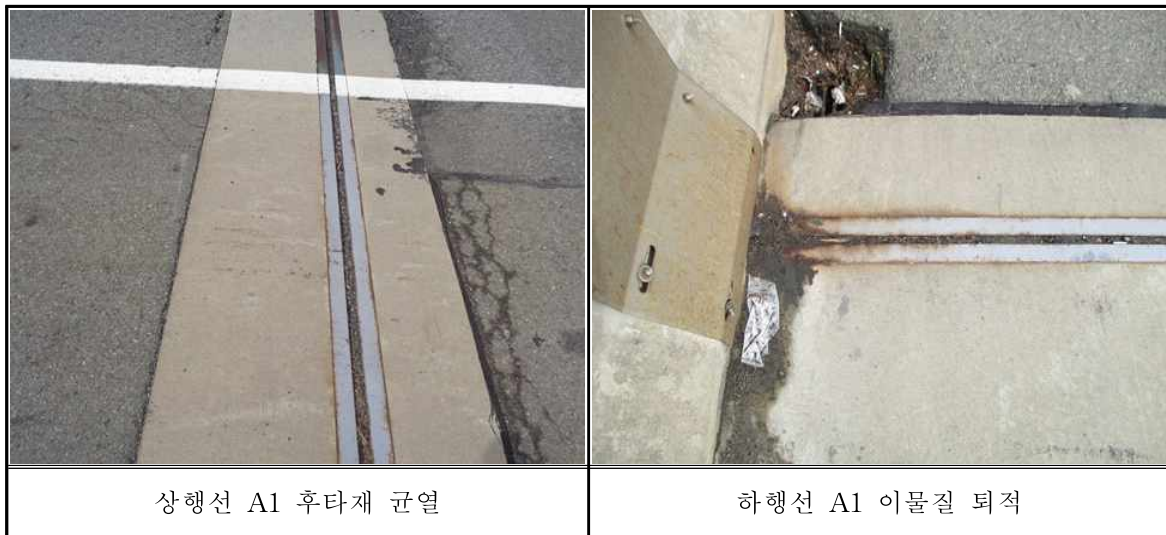
신축이음의 신축유간은 양호한 상태이나, 본체 녹발생, 후타재 균열, 접속부 이격 등의 손상이 발생되었다. 기 손상은 공용중 반복되는 차량 윤회중 및 충격에 의한 손상 으로 지속적인 관찰 후 진전시 보수가 필요하다.

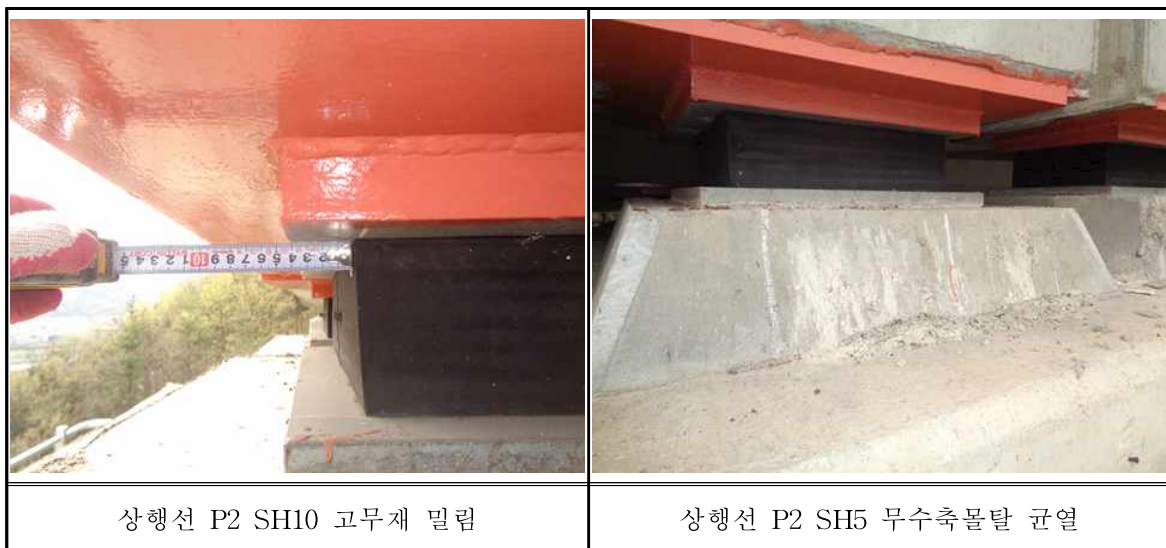
교량받침에 대한 점검결과, 가동상태는 대체로 양호한 상태이며, 플레이트 녹발생, 무수축물탈 및 받침콘크리트 균열, 탄성패드 밀림 등의 손상이 조사되었다. 기 손상은 주기적인 점검을 통한 진전여부 확인 및 유지관리가 요구된다.

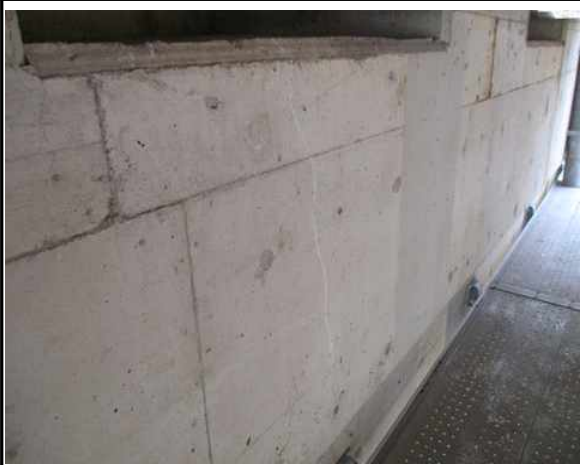
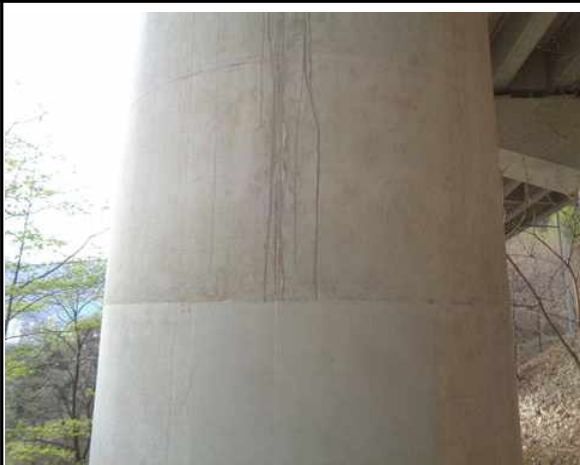
하부구조의 외관조사 결과, 균열(CW= 0.3mm미만), 등의 손상이 일부 발생한 상태이며, 기 손상부는 주기점검 후 손상의 진전시 내구성 확보 차원의 적절한 보수 및 유지관리가 필요하다.

| 교대 하행선 A1 균열 | 교각 상행선 P2 코핑부 균열 |
| 교각 상행선 P3 기둥부 균열 | 교대 A2 전경 |

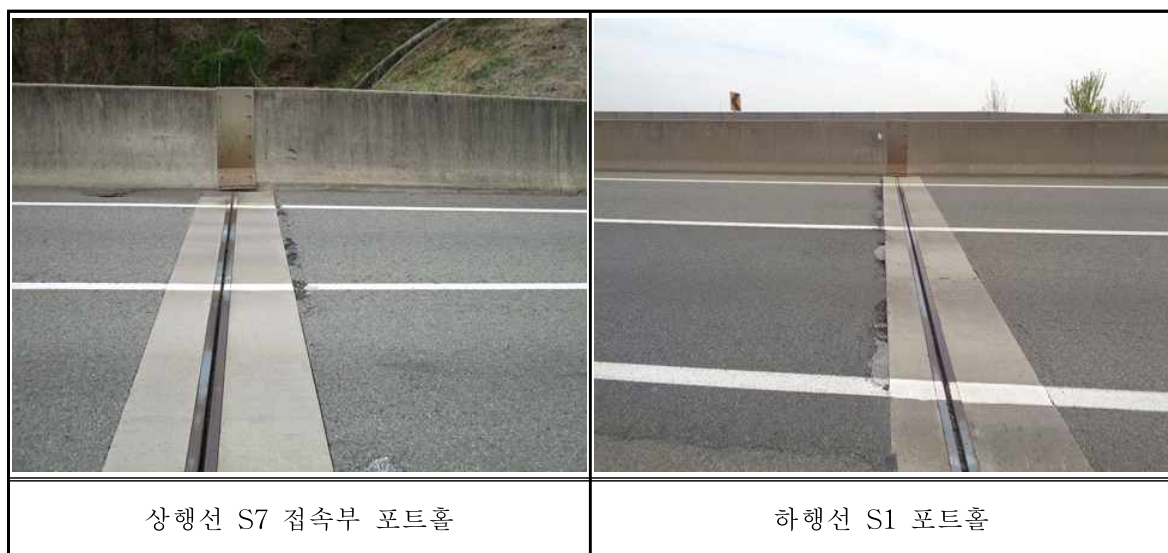
아스팔트로 시공된 교면포장은 노후화 및 중차량의 반복적인 통행으로 인한 아스콘 라벨링 및 국부적인 패임 등의 손상이 발생한 상태이다. 기 손상에 대해서는 지속적인 관찰 후 진전시 차량의 주행 성능 향상을 위한 보수가 필요하다.

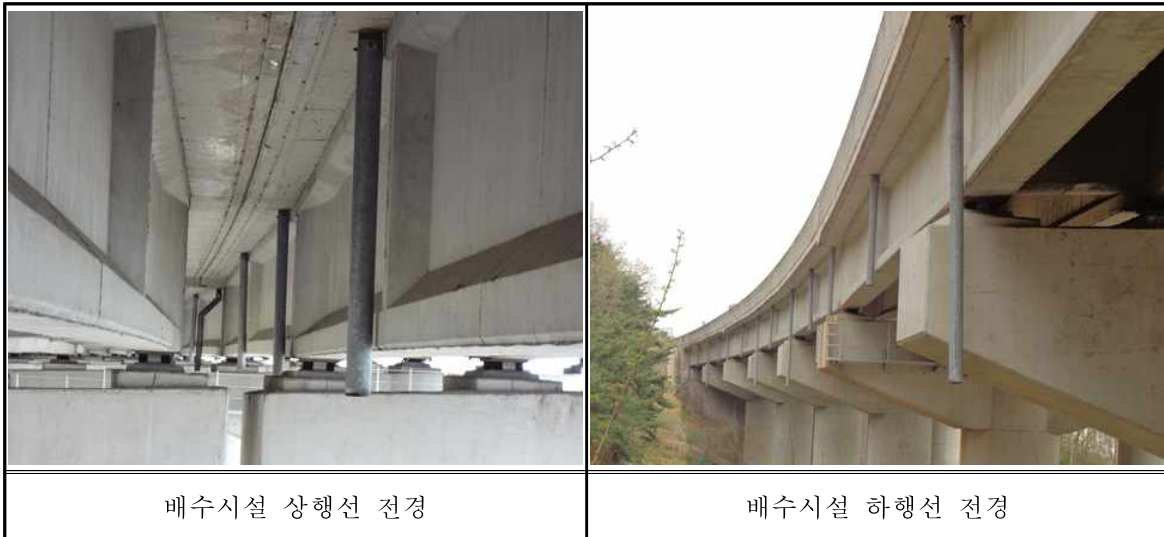
배수시설의 상태는 일부구간에서 배수관 위치불량, 유도배수관 길이부족 등의 경미한 손상이 관찰되었으며, 향후 공용 중 주기적인 정비를 통한 유지관리가 필요하다.

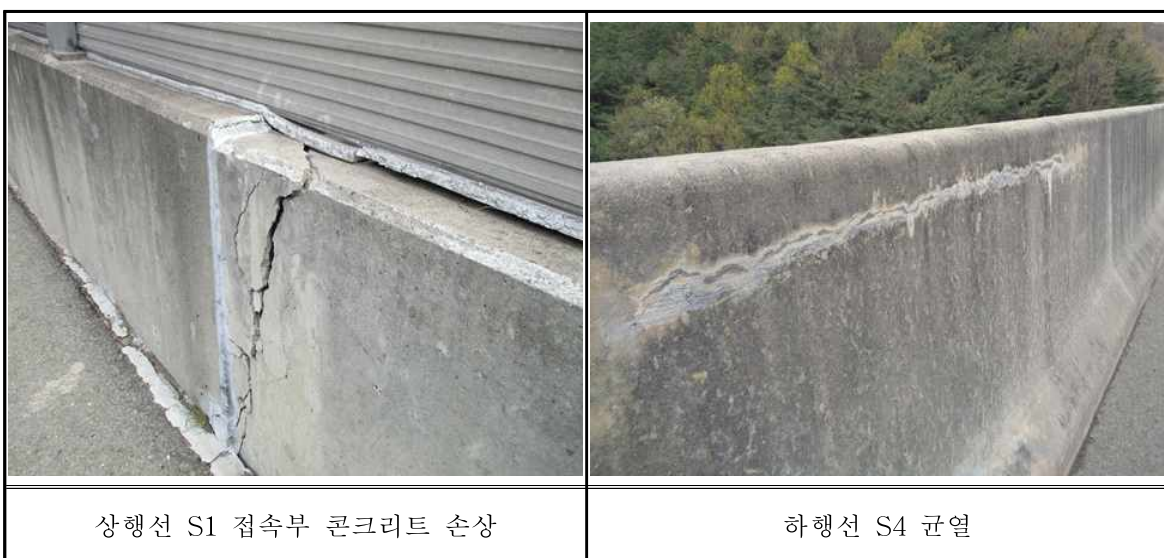
콘크리트 방호벽은 콘크리트 재료적인 특성 및 노후화로 인한 균열 및 백태 등의 손상이 발생한 상태이다. 기 손상부는 지속적인 관찰 후 진전시 표면처리 등의 조치가 요구된다.
