**2017년 상반기 시설물 정기점검 용역(3공구)**  
**정 기 점 검 보 고 서**  
**[ 1 · 2종 시설물 / 교량 · 터널 ]**

**2017. 06.**

**新 대구부산고속도로주식회사**  
**New DAEGU BUSAN Expressway Co., Ltd.**

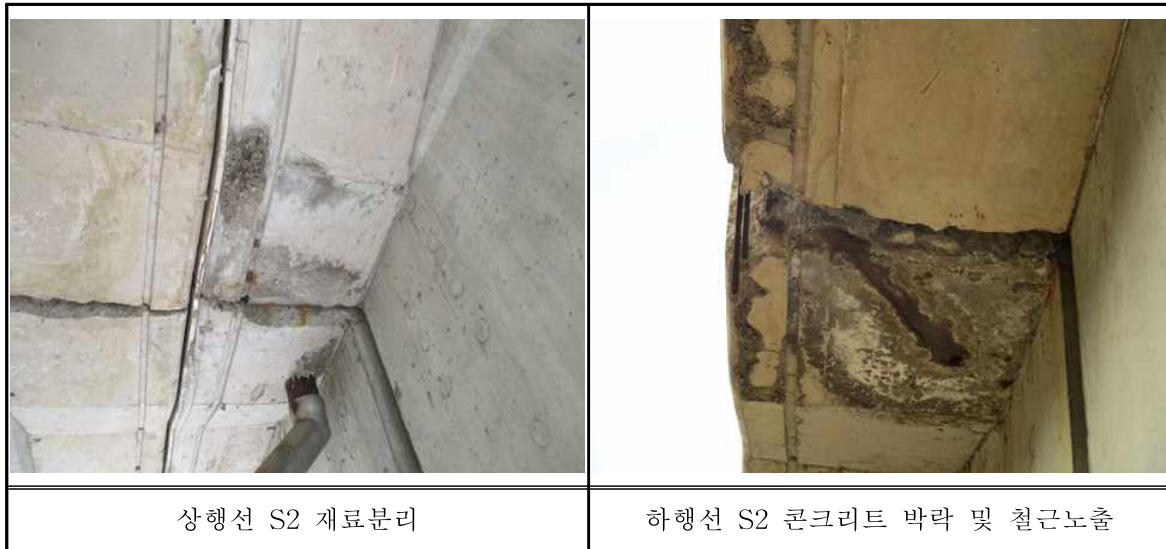
바닥판 하면은 시설물의 노후화로 인한 균열, 재료분리, 박락 및 철근노출 등의 손상이 조사되었다. 바닥판 하면의 유간은 충분히 확보되어 있으므로 시설물의 안전성에 큰 문제가 없는 것으로 판단된다. 기 손상부는 지속적인 관찰 후 진전시 조치가 요구되며, 콘크리트 파손 및 철근노출 구간은 단면보수 등의 조치가 필요하다.

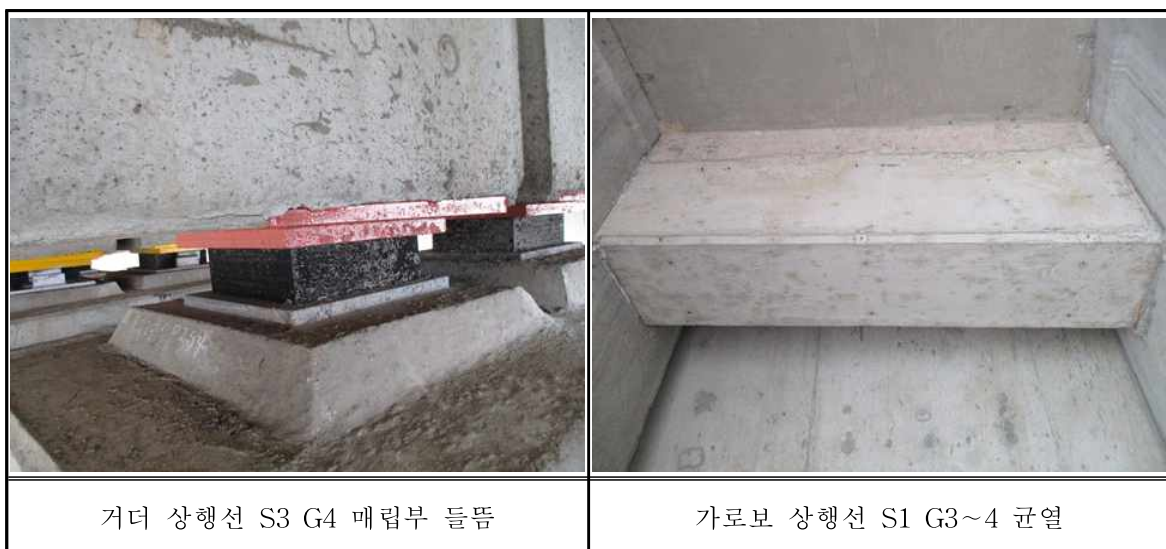
콘크리트 주형 및 2차 부재(가로보)의 경우, 국부적인 콘크리트 균열, 매립부 들뜸 등의 손상이 조사되었고, 기 손상으로 확인된 바, 지속적인 관찰 후 진전시 표면처리 등의 조치가 요구된다.

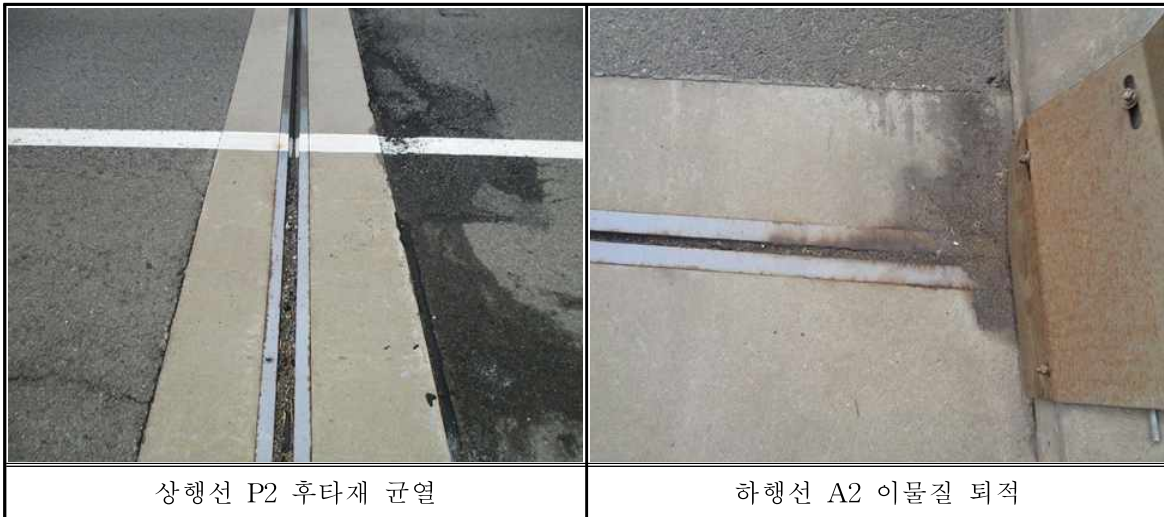
신축이음의 신축유간은 양호한 상태이나, 후타재 균열, 본체 이물질퇴적 등의 손상이 발생되었다. 기 손상은 공용중 반복되는 차량 운하중 및 충격, 장기 공용에 의한 열화에 의한 손상으로 지속적인 관찰 후 진전시 보수가 필요하다.

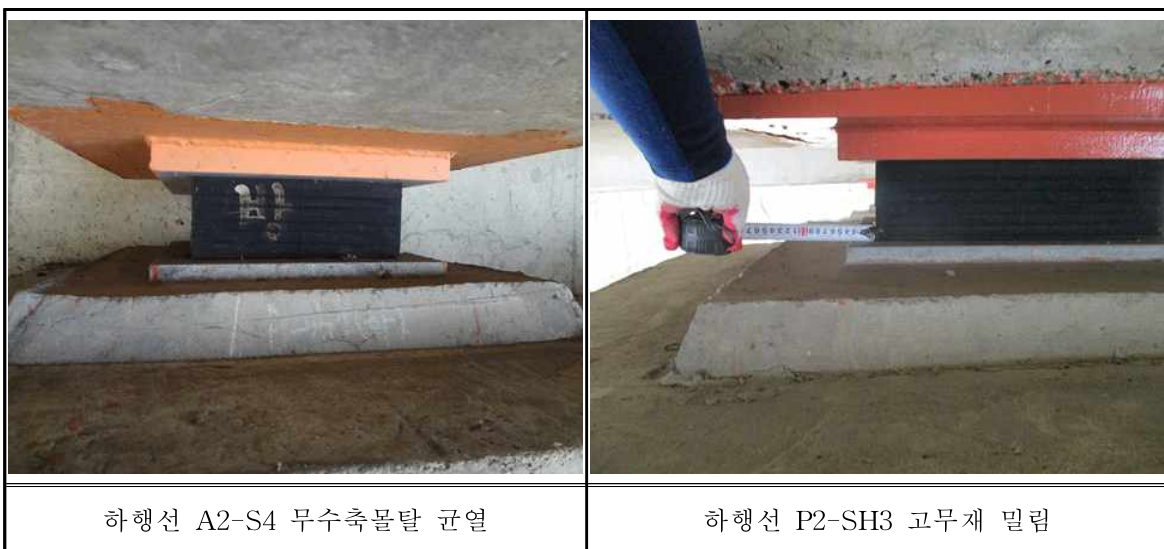
교량받침에 대한 점검결과, 가동상태는 대체로 양호한 상태이며, 장기 공용으로 인한 본체 부식 및 무수축물탈 균열, 탄성받침 밀림 등이 조사되었다. 기 손상부는 주기적인 점검을 통한 진전여부 확인 후 진전시 적절한 유지관리가 요구된다.

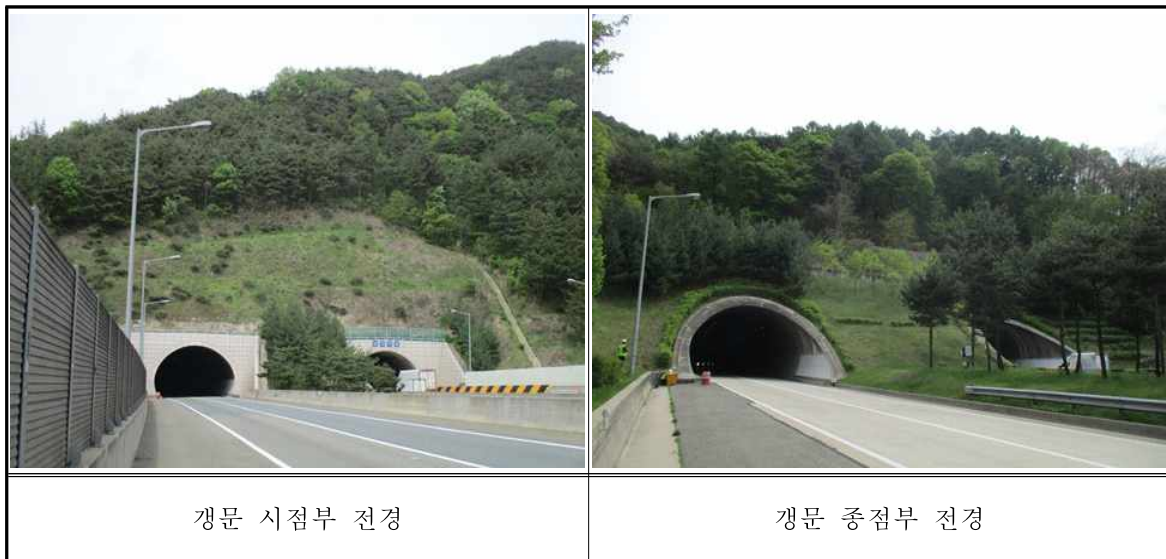
갭문 형식은 시점부가 면벽식, 종점부는 Bell Mouth식으로 구성되어 있으며, 시점부 갭문의 마감은 대리석으로 시공되어 있다. 시점부 옹벽은 균열 및 변형 등의 손상이 없는 양호한 상태로 조사되었다.

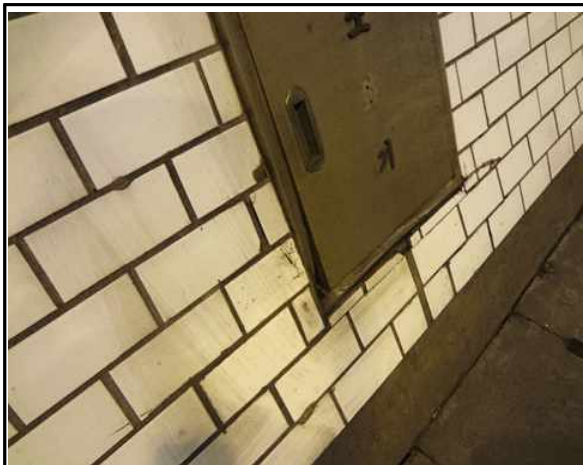
조명은 천단부 양측으로 2열 설치되어 있고, 전반적으로 양호하나, 상행선 일부에서 앵커 지지부가 박락되어 정비가 필요하다. 차량의 주행안전성 및 시인성 향상을 위한 안전 표시판 및 반사판, 교통신호시설 등의 설치 상태는 전반적으로 양호한 상태이다. 소화시설은 일부구간에서 덮개 손상이 조사되었고, 기 손상부는 지속적인 관찰 후 정비가 요구된다.

| 하행선 S83 소화기함 손상 | 상행선 비상전화, 소화기 |
