2017년 상반기 시설물 정기점검 용역(4공구)

# 정 기 점 검 보 고 서

[ 1·2종 시설물 / 교량·터널·옹벽 ]

2017. 06.

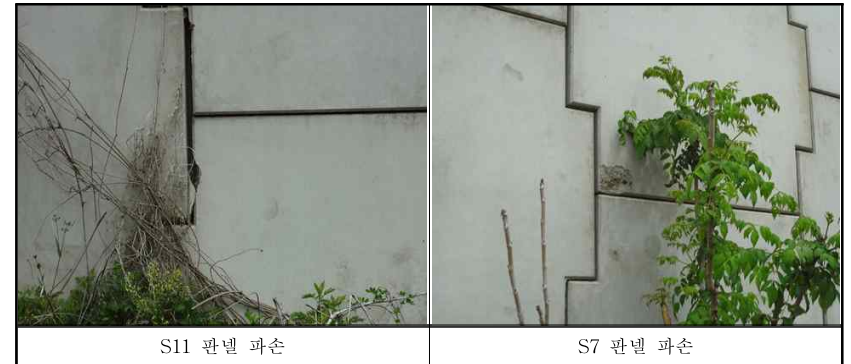
외관조사 결과, 보강토 옹벽의 뒷채움 보강토, 상부 성토부 및 상·하부 배수로에 손상이 없는 양호한 상태이다. 콘크리트 판넬 파손 및 균열이 일부 발생하였으나, 전회 점검과 비교시 진전은 미미한 상태이다. 옹벽 곡선부 하단의 배부름은 시공시에 생긴 것으로 추정되며, 전회와 비교시 진전이 미미한 것으로 보아 비진행성 손상인 것으로 사료된다.
