**2017년 상반기 시설물 정기점검 용역(5공구)**  
**정 기 점 검 보 고 서**  
**[ 1 · 2종 시설물 / 교량 · 옹벽 ]**

**2017. 06.**

**新 대구부산고속도로주식회사**  
**New DAEGU BUSAN Expressway Co., Ltd.**

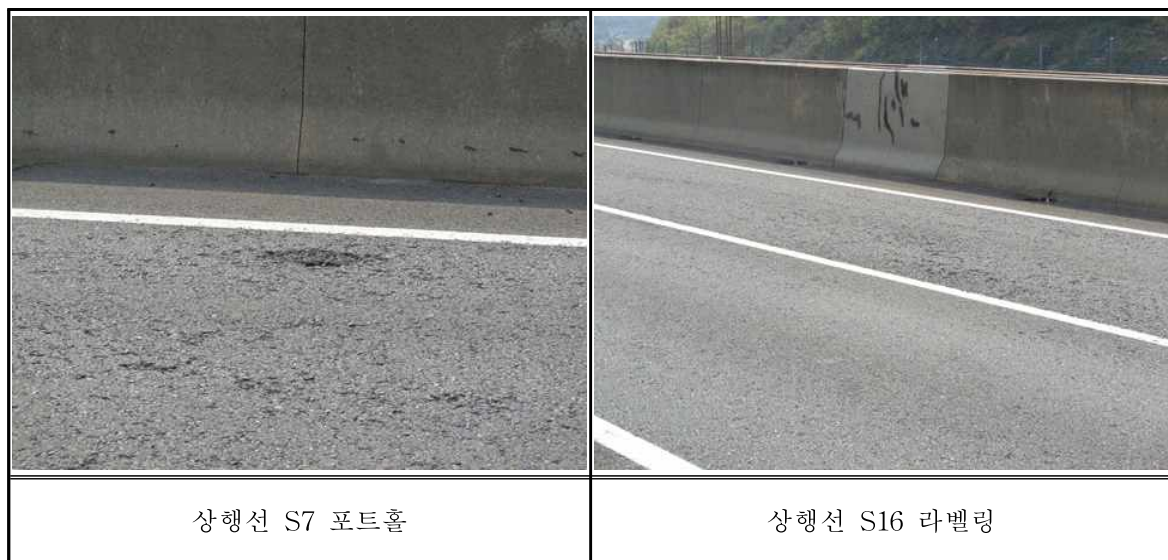
아스팔트 포장( $T=8cm$ )으로 시공된 교면포장의 외관조사 결과, 아스콘 패임 및 라벨링, 포트홀 등의 손상이 조사되었다. 기 발생한 손상은 통행차량의 주행성 및 안전에 영향을 미치므로 보수와 함께 점검을 통한 유지관리가 필요하다.

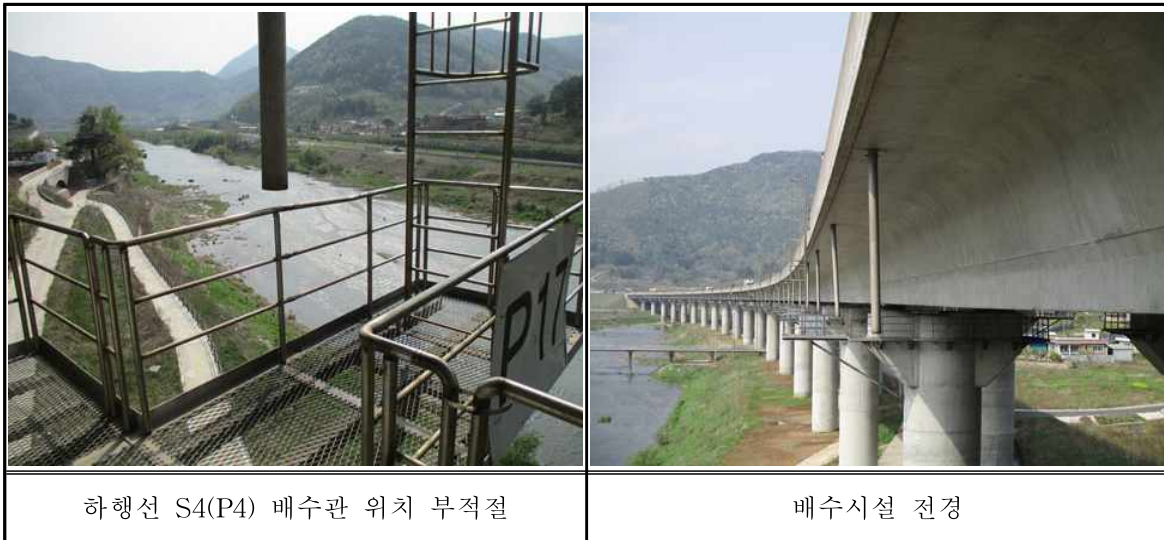
배수시설은 육교형 및 산악형의 혼합형으로 시공되어 있으며 외관조사 결과, 일부 구간 유도배수관 길이부족, 배수관 위치불량 등이 조사되었다. 기 손상은 정비 후 주기적인 점검을 통한 유지관리가 필요한 것으로 판단된다.

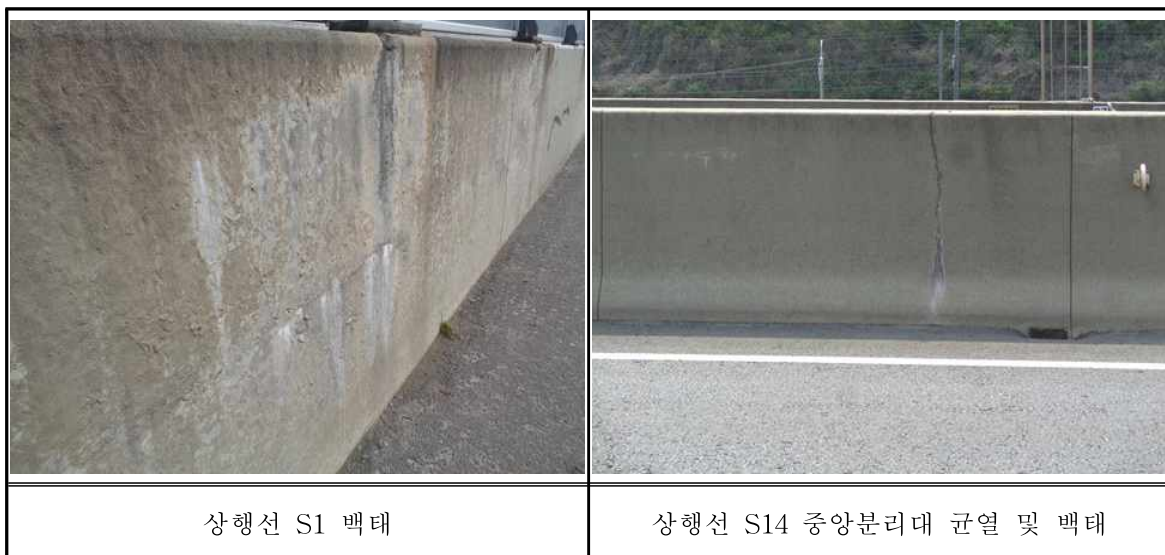
콘크리트 방호벽의 외관조사 결과, 기 손상인 균열 및 균열부 백태, 파손 등이 조사되었으며, 기 손상에 대해서는 진전시 미관 및 내구성 확보 차원에서 적합한 보수를 실시하는 것이 바람직하다.

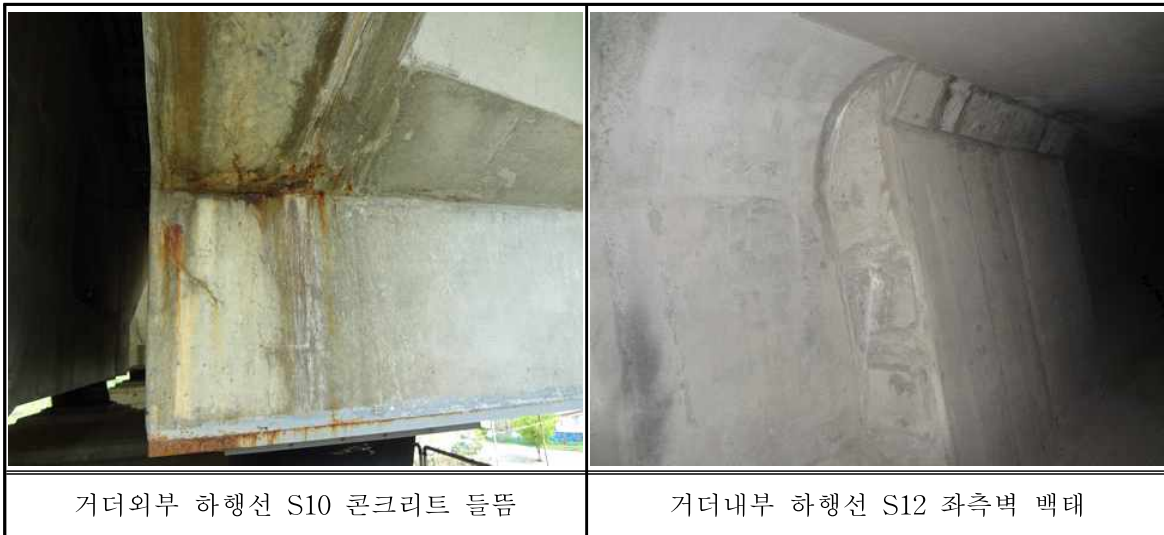
콘크리트 주형에 대한 조사결과, 균열 및 백태, 망상균열, 콘크리트 들뜸/손상 등이 내·외부에 발생한 것으로 확인되었다. 기 발생한 손상에 대해서는 내구성 확보 차원의 적절한 보수 및 점검을 통한 주의관찰 등 유지관리가 필요하다.

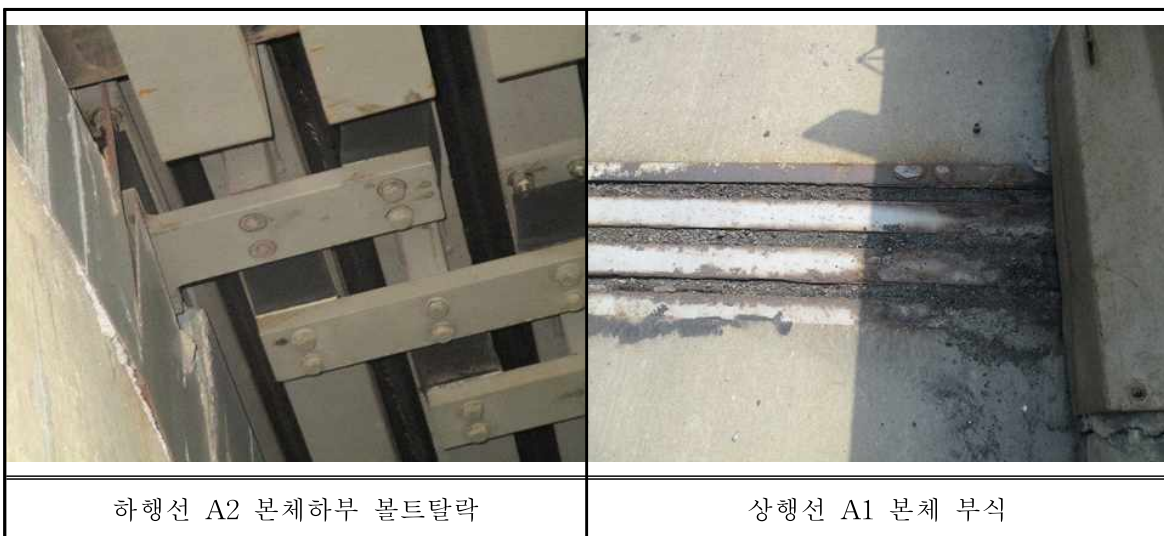
신축이음의 신축유간은 양호한 상태이나, 본체 하부 볼트 탈락, 녹발생, 고무재 열화, 후타재 균열, 차수판 볼트 탈락 등이 발생되었다. 기 손상은 공용중 반복되는 차량 운하중 및 충격에 의한 손상으로 지속적인 관찰 후 진전시 보수가 필요하다.

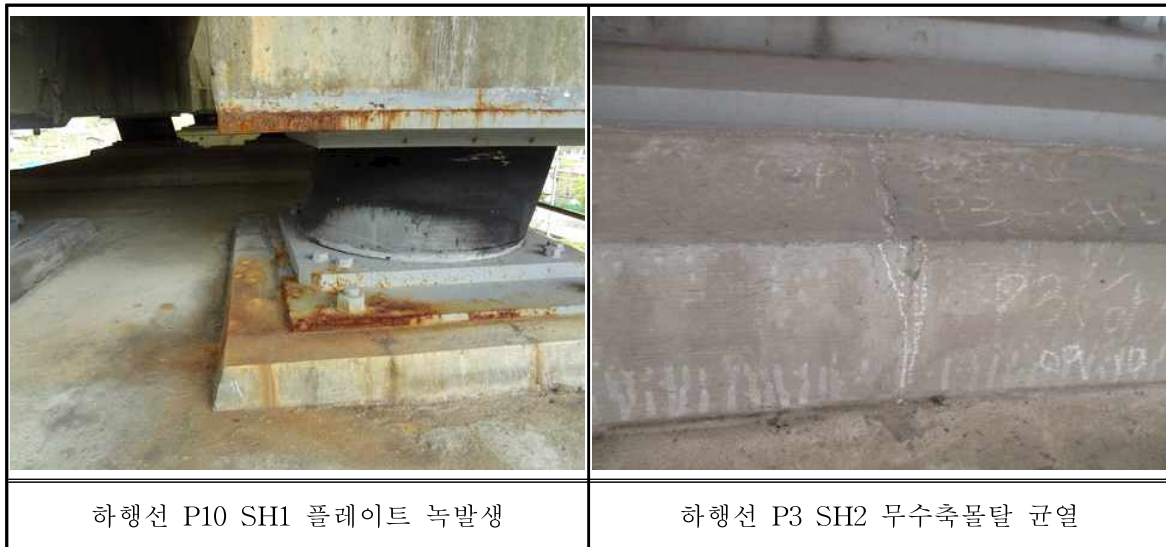
납면진받침으로 시공된 교량받침에 대한 점검결과, 가동상태는 대체로 양호한 상태이다. 기존 손상인 무수축물탈 균열, 박리, 플레이트 녹발생, 고무재 들뜸, 볼트탈락, 볼트 체결 미흡 등이 조사되었다. 기 발생한 손상에 대해서는 적절한 보수 및 점검을 통한 주의관찰 등 유지관리가 요구된다.

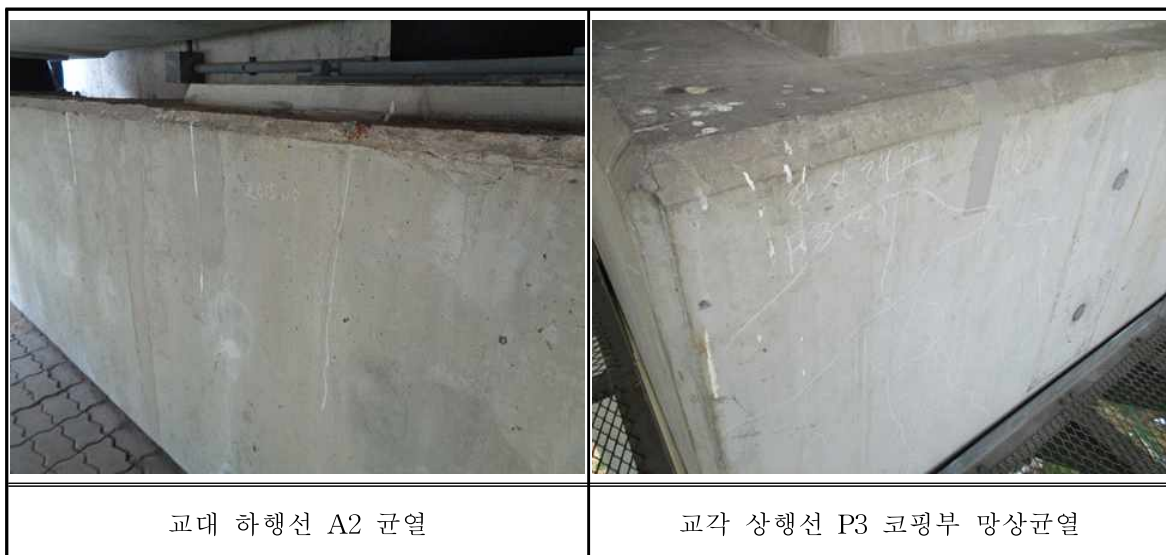
하부구조의 외관조사 결과, 균열, 망상균열, 백태, 들뜸 등이 확인되었다. 기 발생한 손상에 대해서는 주의관찰 후 내구성 확보 차원의 적절한 보수가 필요하다.

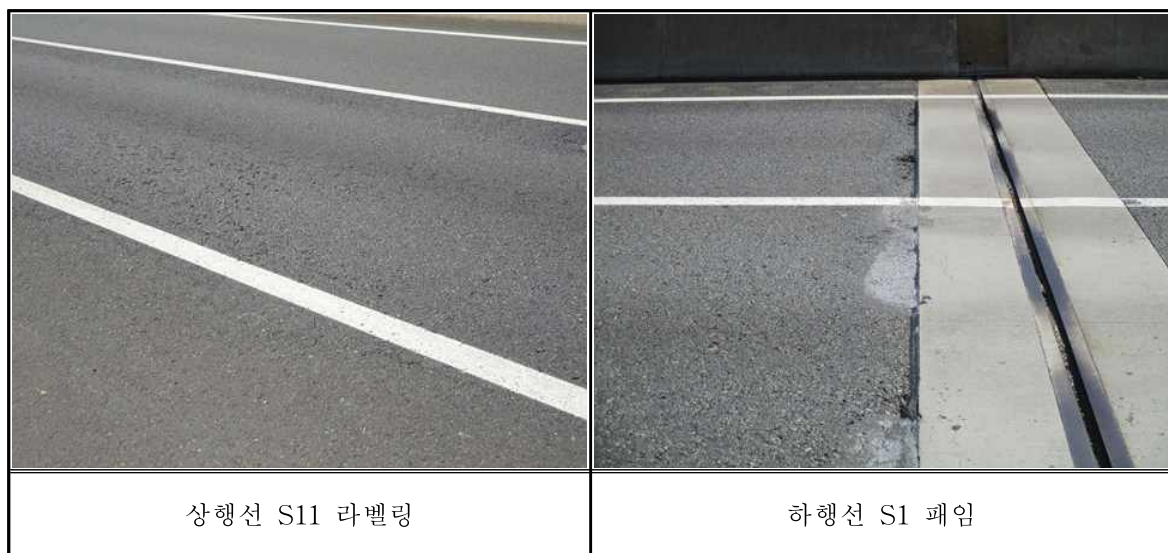
아스팔트로 시공된 교면포장은 아스콘 라벨링, 패임, 포트홀 등이 확인되었다. 포장면의 경우 공용기간 증가, 차량의 반복적인 통행으로 인해 추가손상 및 진전이 우려되므로 보수 후에도 점검을 통한 주의관찰 등 유지관리가 필요하다.

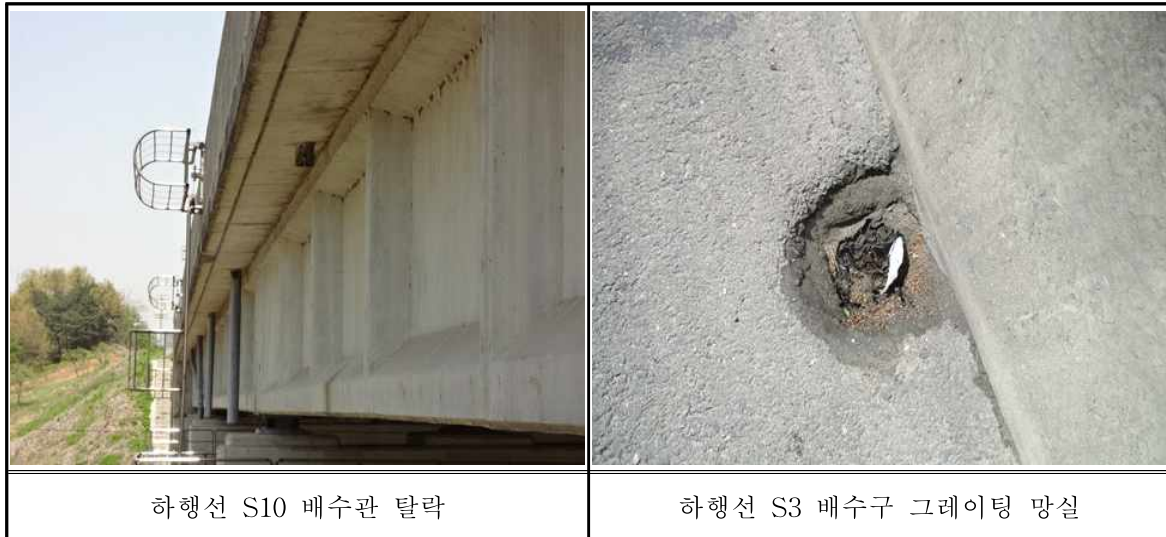
배수시설의 외관조사결과, 배수관 탈락, 배수구 그레이팅 망실 등의 손상이 조사되었고, 기 손상은 정비 등의 유지관리가 요구된다.

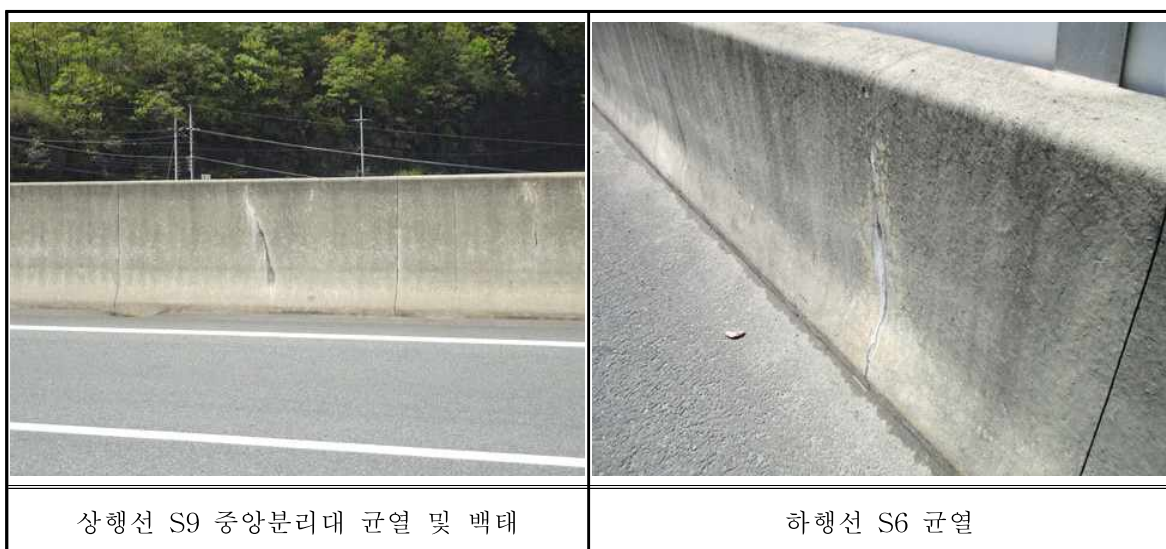
콘크리트 방호벽은 콘크리트 재료적인 특성 및 노후화로 인한 균열 및 균열부 백태 등의 손상이 발생한 상태이다. 기 손상부는 지속적인 관찰 후 진전시 표면처리 등의 조치가 요구된다.

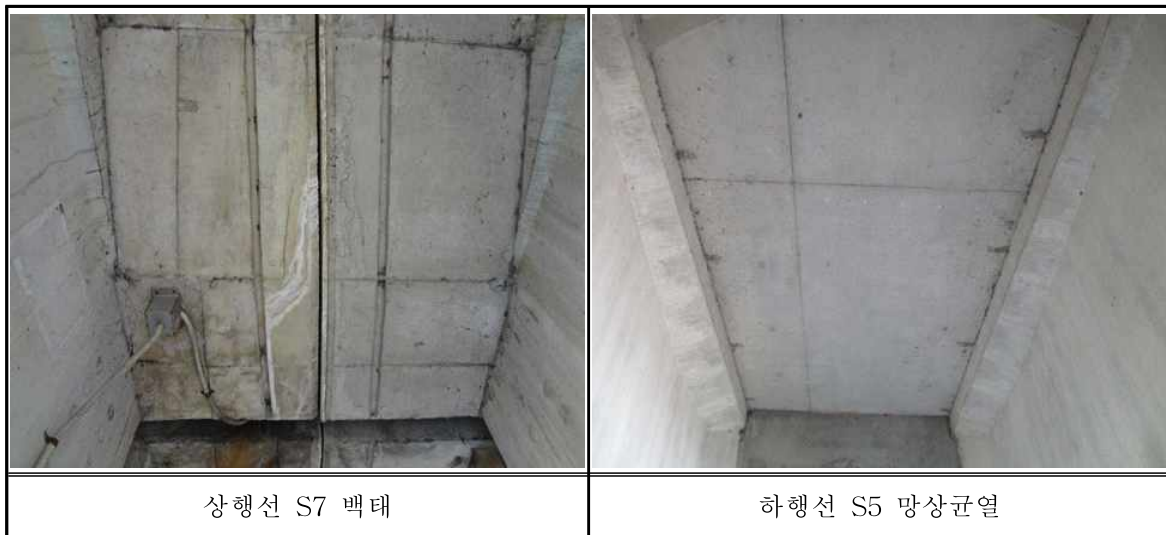
바닥판 하면의 외관조사 결과, 균열 및 망상균열, 백태 등이 확인되었다. 기 발생된 손상은 시급한 보수는 필요치 않으나, 점검을 통한 주의관찰 등 손상의 진전시 내구성 확보를 위한 보수를 실시하는 것이 바람직하다.

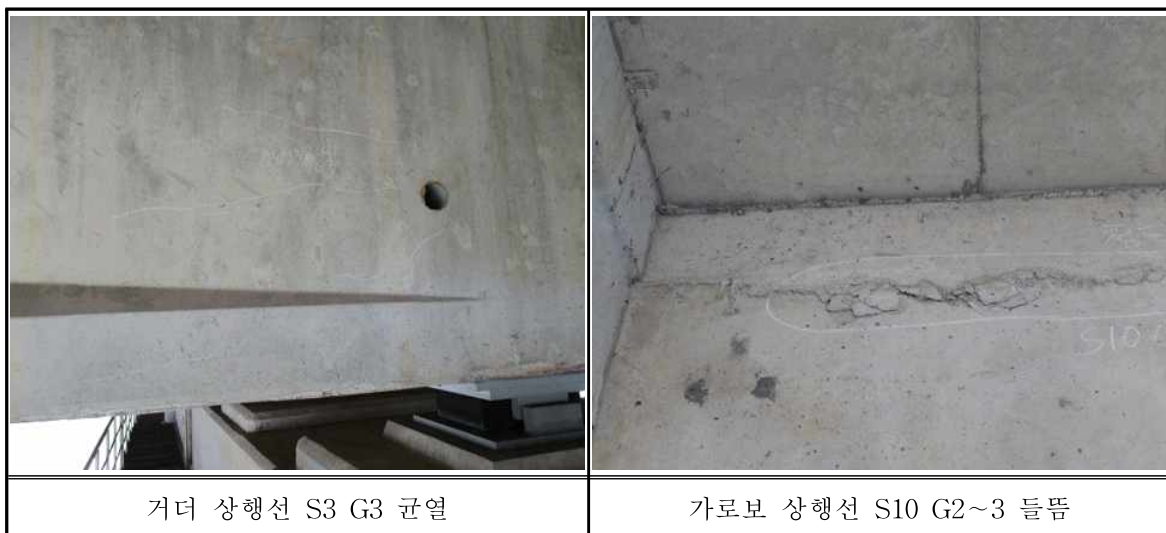
콘크리트 거더 및 가로보의 외관조사 결과, 거더 균열 및 플레이트 매립부 들뜸, 가로보 균열 및 백태 등의 손상이 확인 되었다. 기 손상부는 진전시 표면처리 등의 조치가 요구된다.

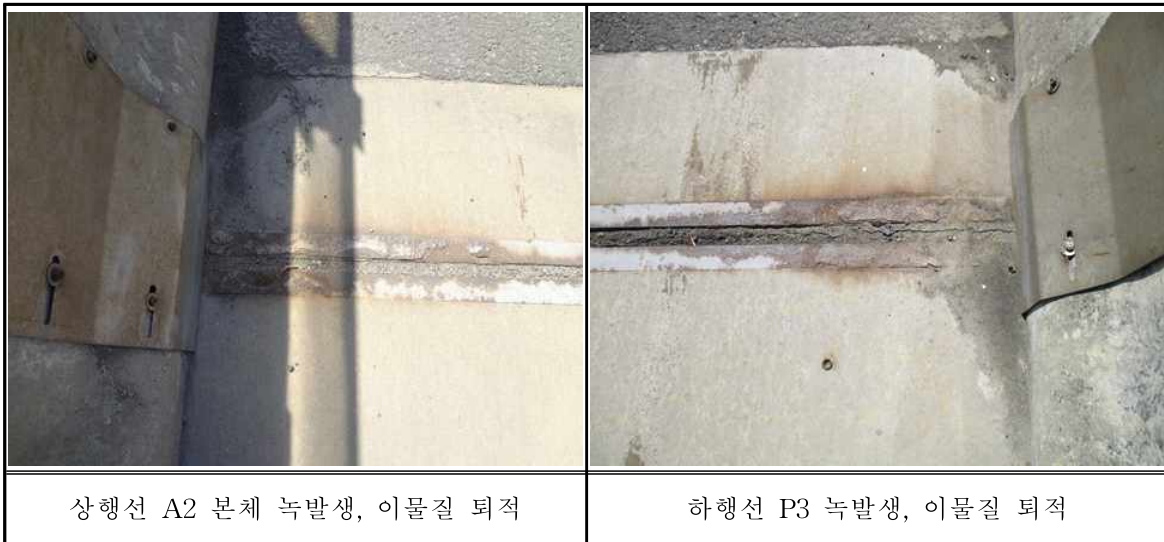
신축이음장치에 대한 조사결과 신축유간은 양호한 상태이나, 본체 녹발생, 후타재 균열, 망상균열, 접속부 이격 등이 발생되었다. 기 손상은 공용중 반복되는 차량 운하 중 및 충격에 의한 손상으로 지속적인 관찰 후 진전시 보수가 필요하다.

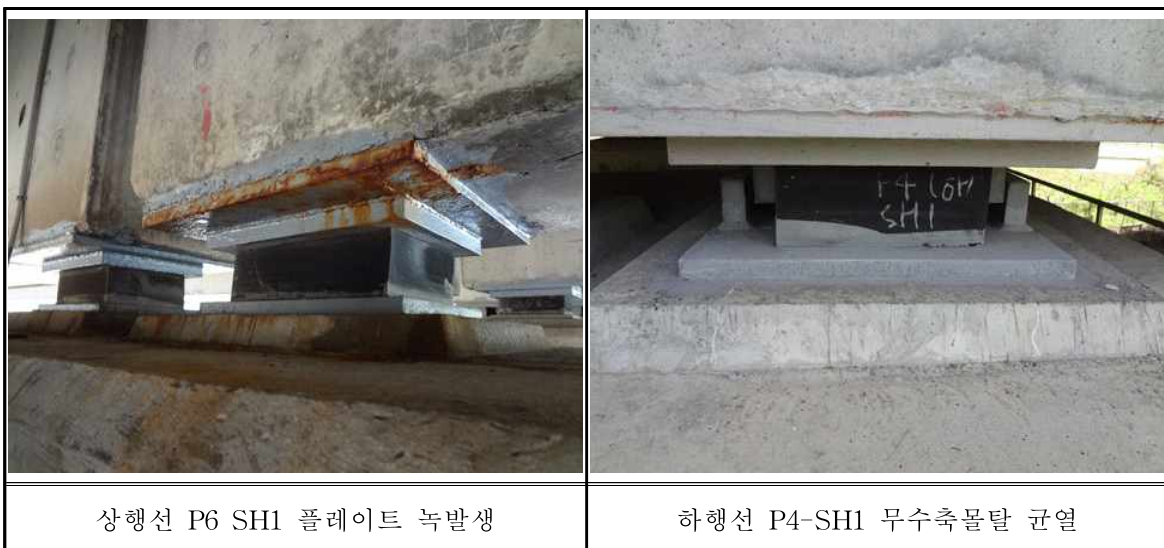
교량받침에 대한 점검결과, 가동상태는 대체로 양호한 상태이며, 무수축물탈 및 받침콘크리트 균열, 편기, 고무재 밀림, 플레이트 녹발생 등이 확인되었으며, 점검을 통한 진전여부 확인 후 손상의 진전시 적절한 조치가 요구된다.

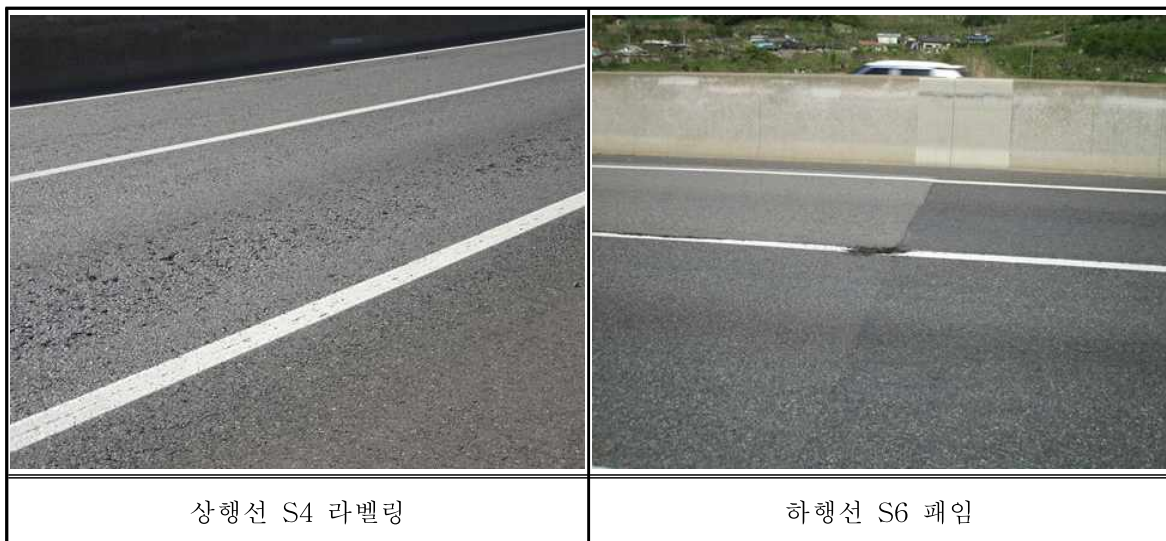
아스팔트로 시공된 교면포장은 노후화 및 중차량의 반복적인 통행으로 인한 아스콘 라벨링 및 국부적인 패임 등의 손상이 발생한 상태이다. 기 손상부는 진전시 차량의 주행 성능 향상을 위해 보수가 필요하다.

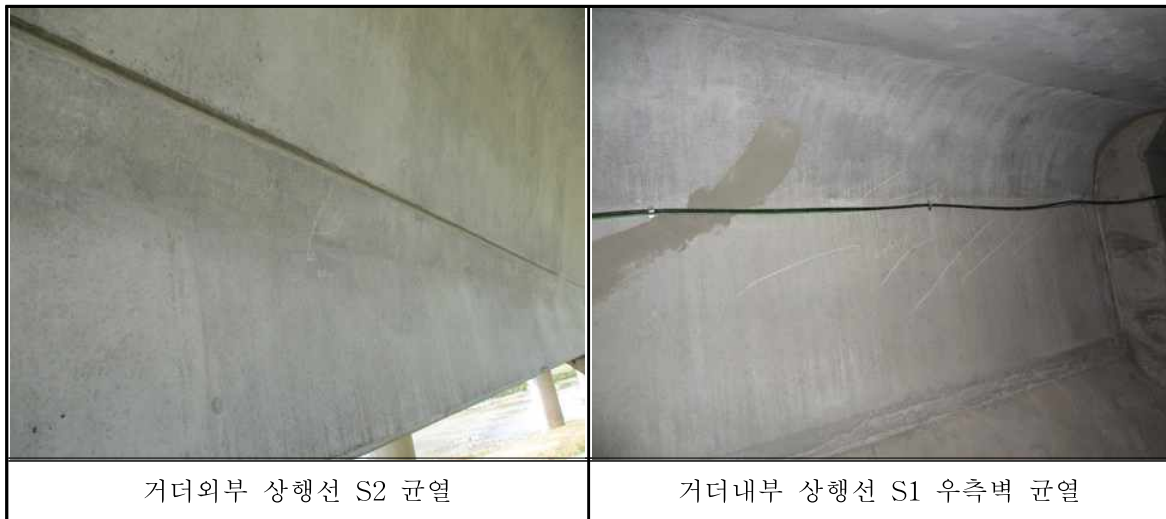
콘크리트 거더에 대한 조사결과, 균열, 망상균열, 백태, 누수흔적, 들뜸, 격벽 균열 등이 조사되었다. 조사된 손상들에 대해서는 유형별 손상에 따른 적절한 보수가 필요하며, 보수 후에도 주기적인 점검을 통한 손상의 진전유무 확인이 필요하다.

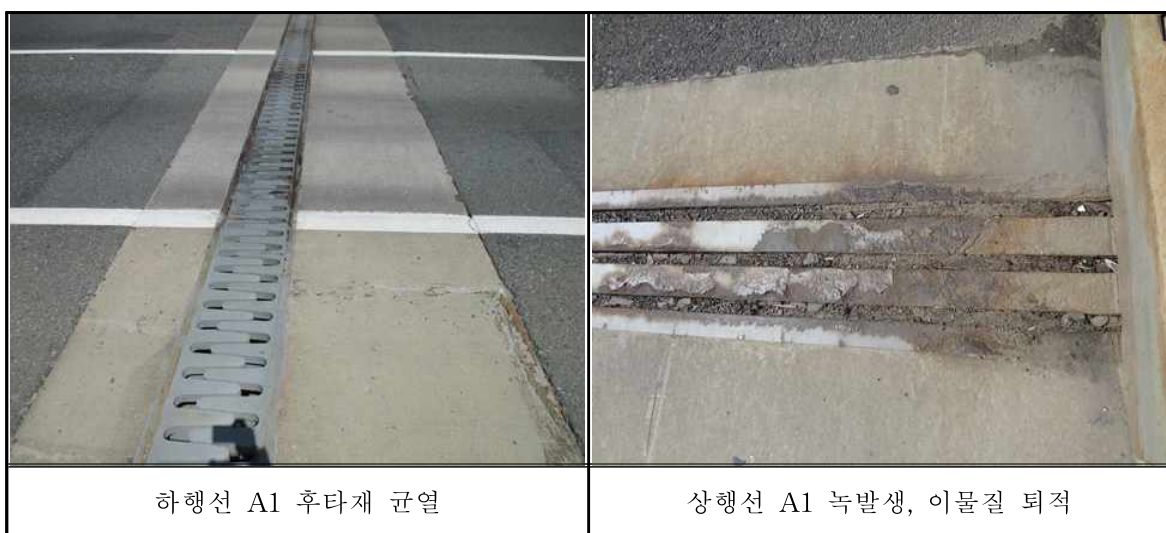
신축이음장치에 대한 조사결과, 16년 하반기에 상행선 A2, 하행선 A1, A2 신축이음을 교체하였고, 17년 상반기에 상행선 A1 하부 부품교체를 실시하였다. 보수부는 양호한 상태이다. 본체 녹발생, 후타재 균열 등이 조사되었다.

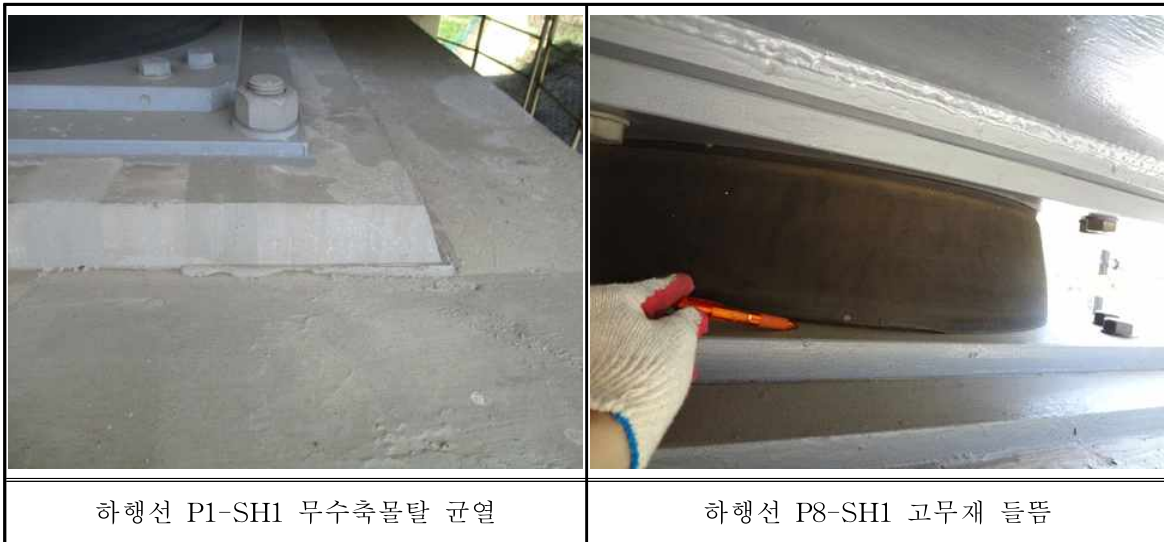
교량받침에 대한 점검결과, 가동상태는 대체로 양호하며, 손상으로 무수축물탈 균열 및 재균열, 고무재 들뜸, 플레이트 및 볼트 녹발생 등이 조사되었다. 기 손상은 주의 관찰 후 내구성 확보를 위한 적절한 보수가 필요하다.

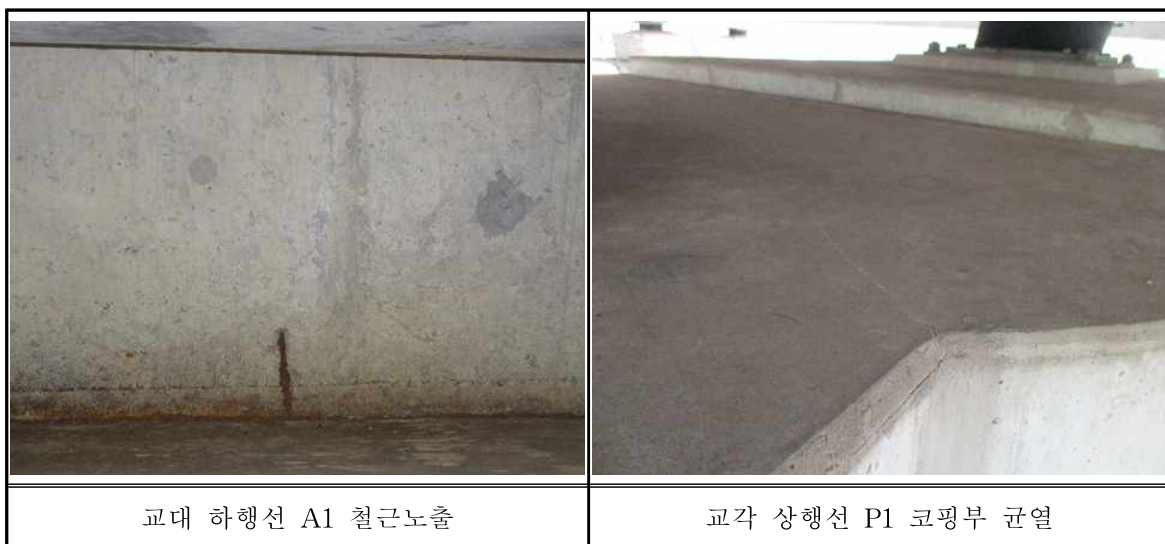
교대 및 교각에 대한 조사결과, 균열, 망상균열, 철근노출이 조사되었으며, 기 손상들은 대부분 경미한 상태로서 점검을 통한 주의관찰과 손상의 진전시 추가적인 보수 등 유지관리가 필요한 것으로 판단된다.

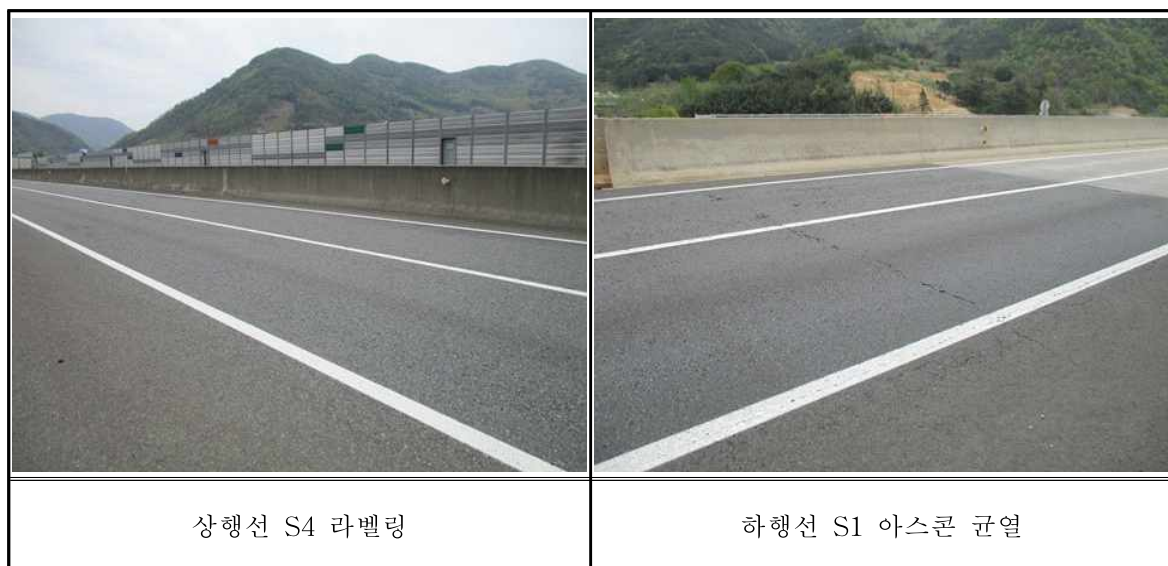
아스팔트로 시공된 교면포장은 아스콘 균열 및 라벨링, 국부적인 패임 등이 발생된 상태이다. 기 손상들에 대해서는 주의관찰 후 차량의 주행 성능 향상을 위해 보수가 필요하다.

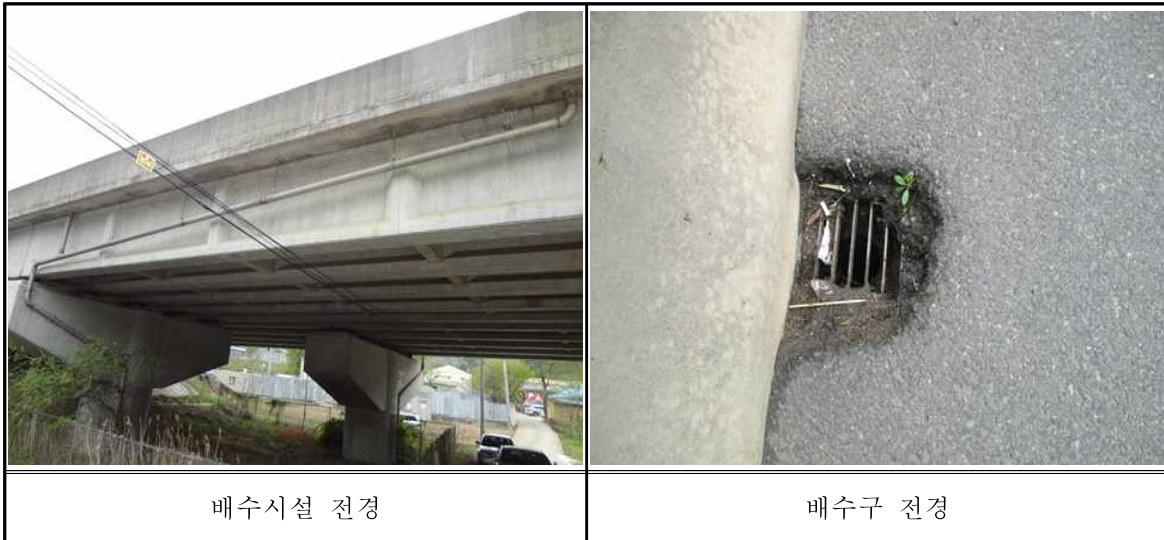
배수시설은 육교형 및 하천형이며 외관조사 결과, 일부 구간에서 이음부 누수가 발생하였고, 원활한 배수처리를 위해 정비가 필요하다.

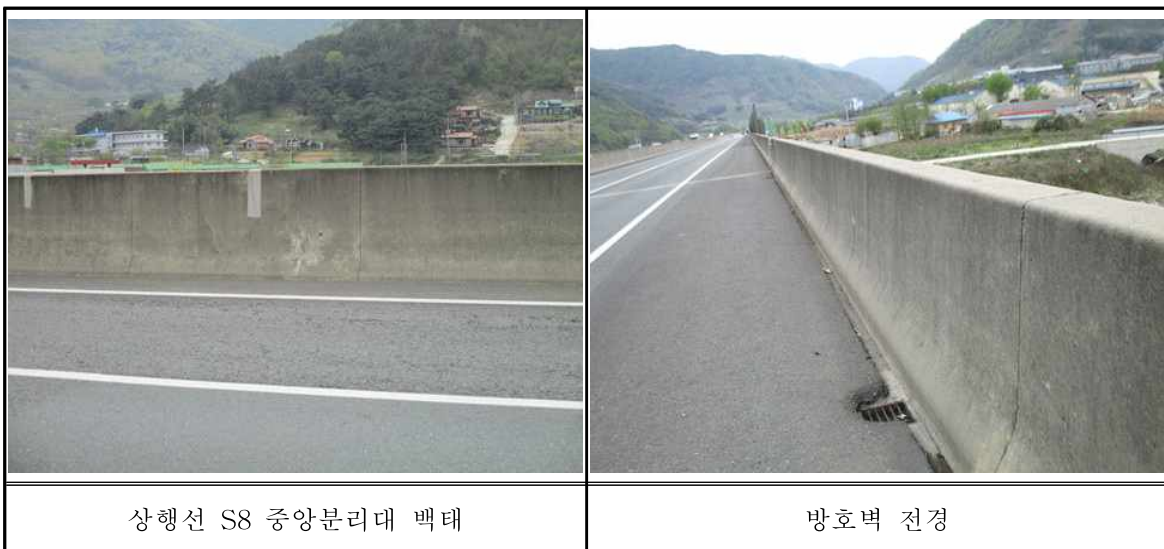
콘크리트 방호벽은 중분대에서 백태가 확인되었고, 주의관찰 후 진전시 보수가 필요하다.

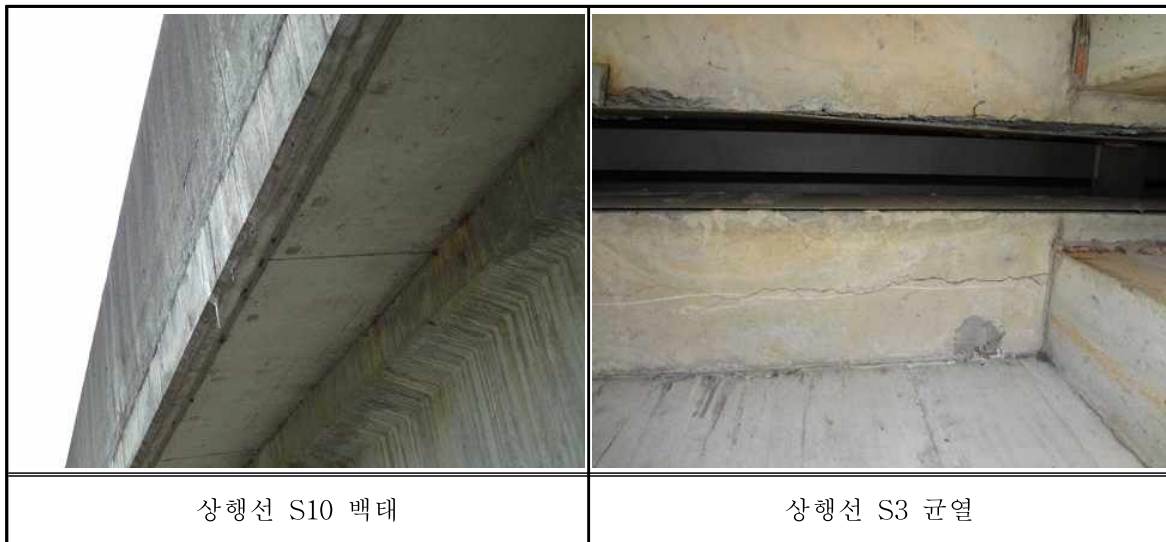
바닥판 하면에 대한 조사결과, 균열 및 망상균열, 백태 등이 조사되었다. 바닥판 유간 여유량은 확보되어, 시설물의 안전성에 문제는 없는 것으로 판단된다. 기 손상부에 대해서는 주의관찰 후 내구성 확보를 위한 적절한 보수 등 유지관리가 필요하다.

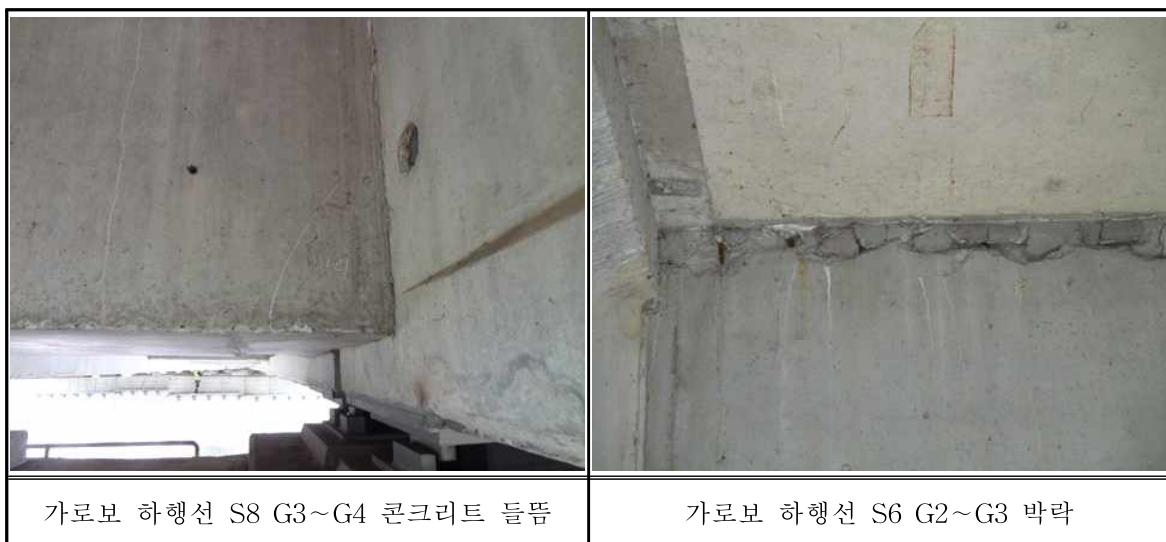
콘크리트 주형 및 2차 부재(가로보)에 대한 조사결과, 균열 및 콘크리트 박락, 철근 노출, 들뜸이 확인되었다. 기 손상은 구조물의 안전성에 영향을 미치는 손상들은 아닌 것으로 판단되나, 주의관찰 후 내구성 증진을 위한 적절한 보수가 요구된다.

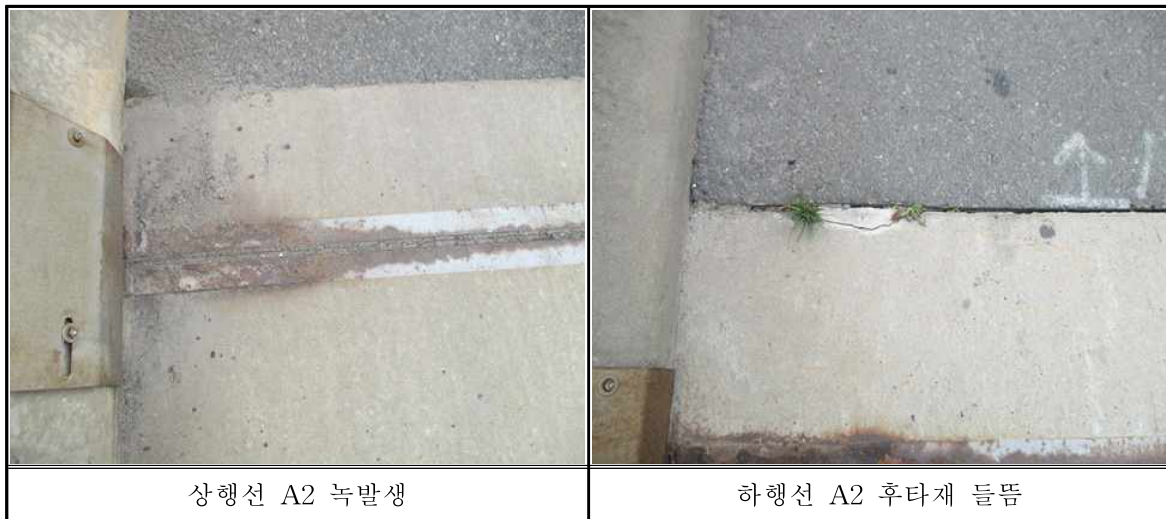
신축이음장치에 대한 조사결과, 신축 여유량은 양호한 상태이나, 주요 손상으로 본체 이물질 퇴적, 녹발생, 후타재 균열 및 들뜸, 접속부 이격 등이 발생한 상태이다. 기 손상은 공용중 반복되는 차량 운하중 및 충격, 장기 공용에 의한 손상으로 지속적인 관찰 후 진전시 보수가 필요하다.

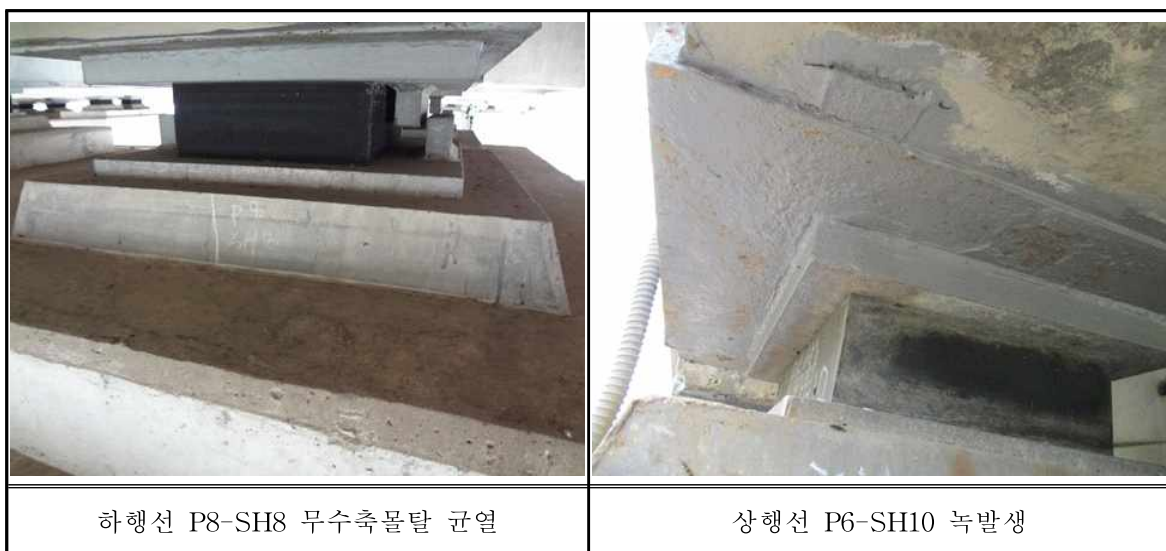
교량받침에 대한 점검결과, 가동상태는 대체로 양호한 상태이다. 주요 손상으로 몰탈 및 받침콘크리트 균열, 스토퍼 간섭, 플레이트 녹발생 등이 조사되었으며, 주의관찰 후 손상의 진전시 내구성 확보차원의 적절한 보수가 필요하다.

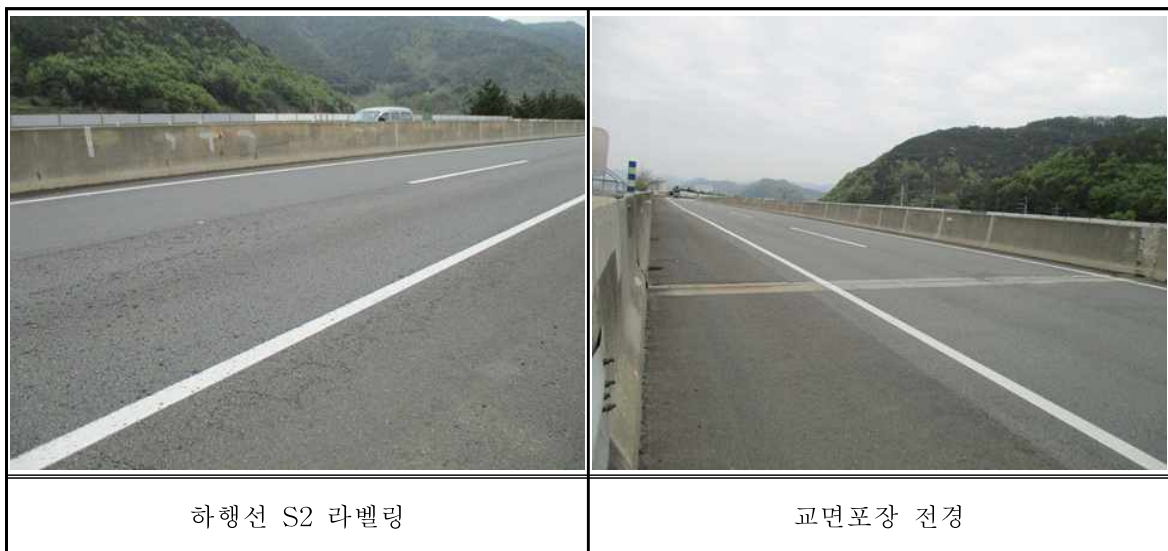
아스팔트로 시공된 교면포장은 노후화 및 중차량의 반복적인 통행으로 인한 아스콘 라벨링, 패임 등의 손상이 발생한 상태이다. 기 손상에 대해서는 지속적인 관찰 후 진전시 차량의 주행 성능 향상을 위한 보수가 필요하다.

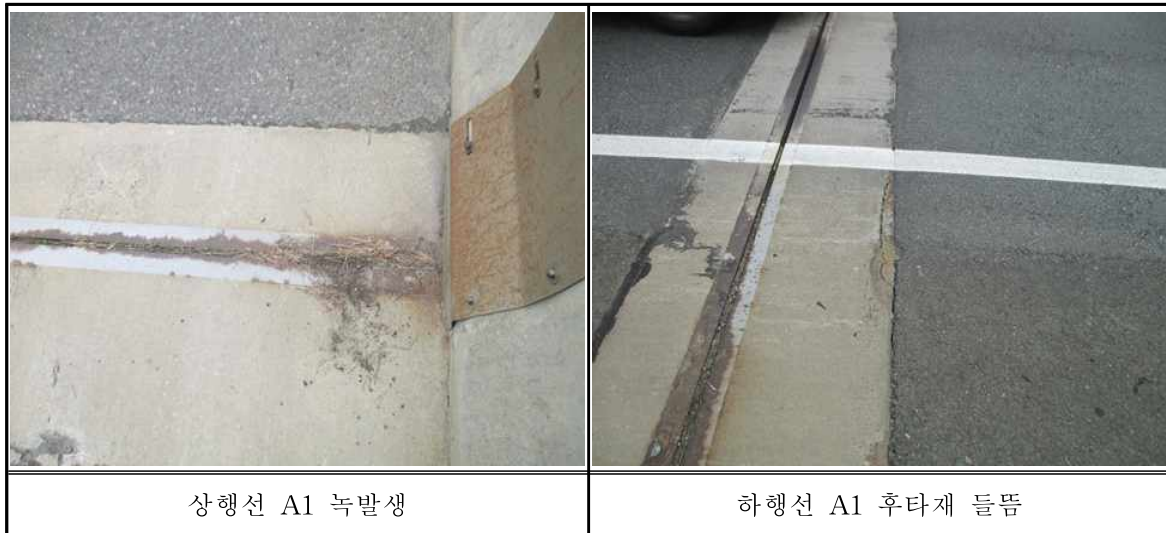
신축이음장치에 대한 조사결과, 신축유간은 양호한 상태이나, 주요 손상으로 본체 녹발생, 후타재 들뜸, 접속부 이격 등이 발생되었다. 기 손상은 공용중 반복되는 차량 운하중 및 충격, 장기 공용에 의한 열화 손상으로 지속적인 관찰 후 진전시 보수가 필요하다. 이 외 차수관 볼트 탈락이 조사되어 정비가 요구된다.

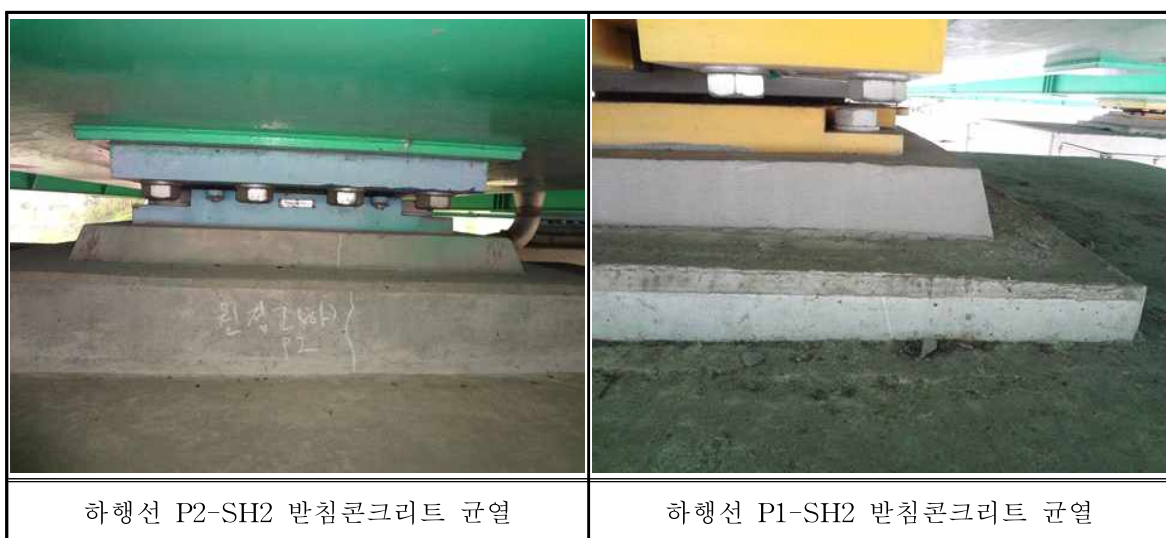
교량받침에 대한 점검결과 가동상태는 대체로 양호하나, 받침콘크리트 및 무수축물 탈 균열이 일부 발생한 것으로 조사되었으며, 점검을 통한 주의관찰 등 유지관리가 필요하다.

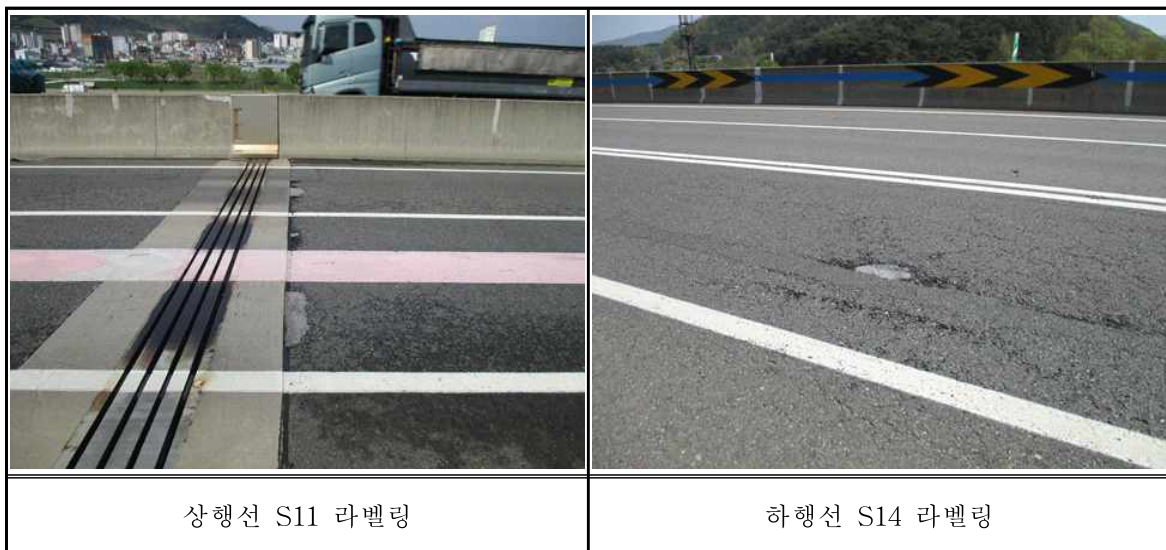
아스팔트로 시공된 교면포장은 아스콘 균열 및 라벨링, 국부적인 패임, 포트홀, 긁힘 등의 손상이 확인되었다. 기 손상에 대해서는 지속적인 관찰 후 진전시 차량의 주행 성능 향상을 위한 보수가 필요하다.

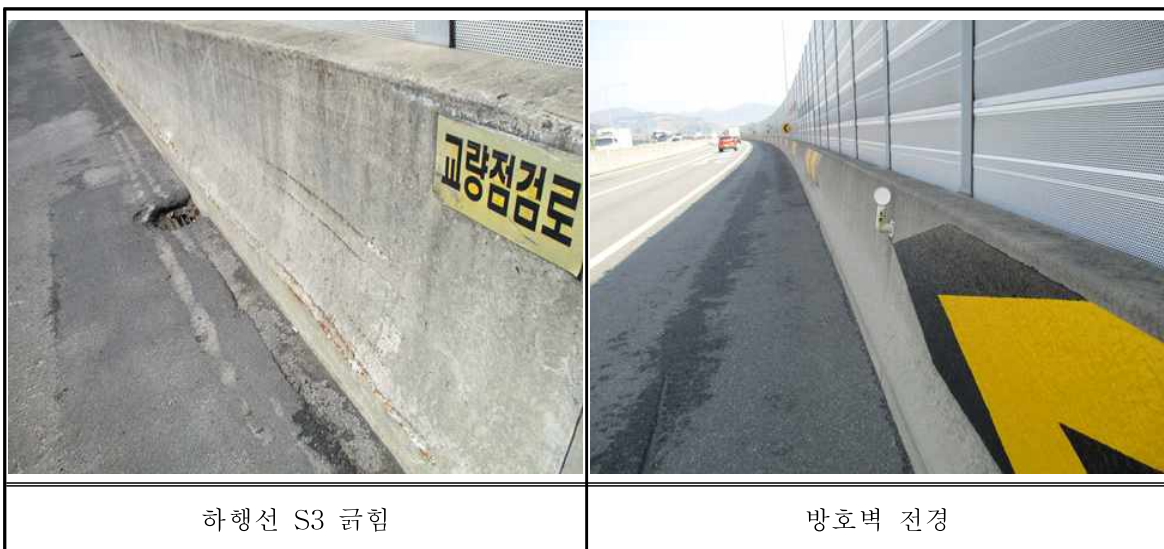
콘크리트 방호벽은 국부적인 균함이 조사되었으며, 공용중 보수부 재손상 등 추가 손상 발생이 우려되므로 점검을 통한 주의관찰 및 유지관리가 필요하다.

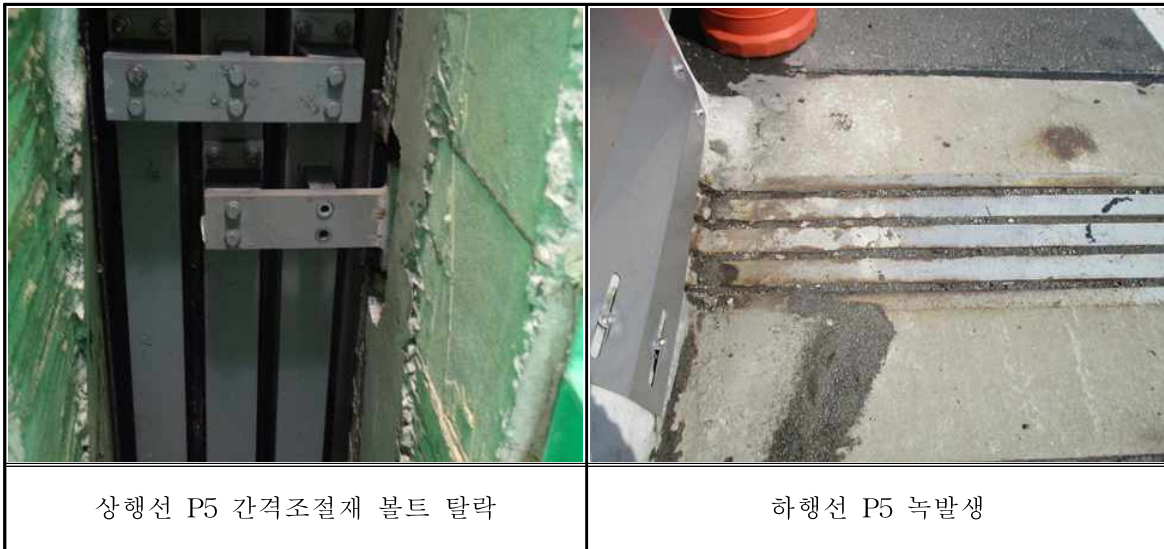
신축이음장치에 대한 조사결과 신축유간은 양호하나, 본체 하부 간격조절재 볼트탈락, 누수, 녹발생, 후타재 균열 및 단차, 손상 등이 조사되었다. 기 손상은 공용중 반복되는 차량 운하중 및 충격, 장기 공용에 의한 열화에 의한 손상으로 지속적인 관찰 후 진전시 보수가 필요하다.

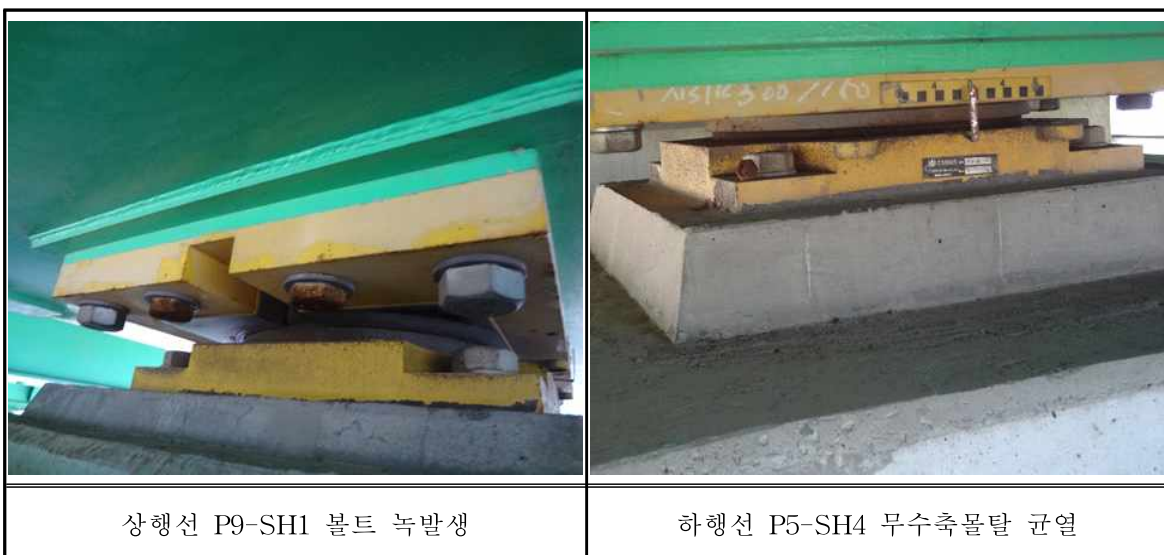
교량받침에 대한 조사결과 가동상태는 대체로 양호한 상태이나, 일부 받침에서 무수축물탈 및 받침콘크리트 균열, 플레이트 도장손상, 녹발생 등이 조사되었으며, 주기적인 점검을 통한 주의관찰 등 유지관리가 요구된다.

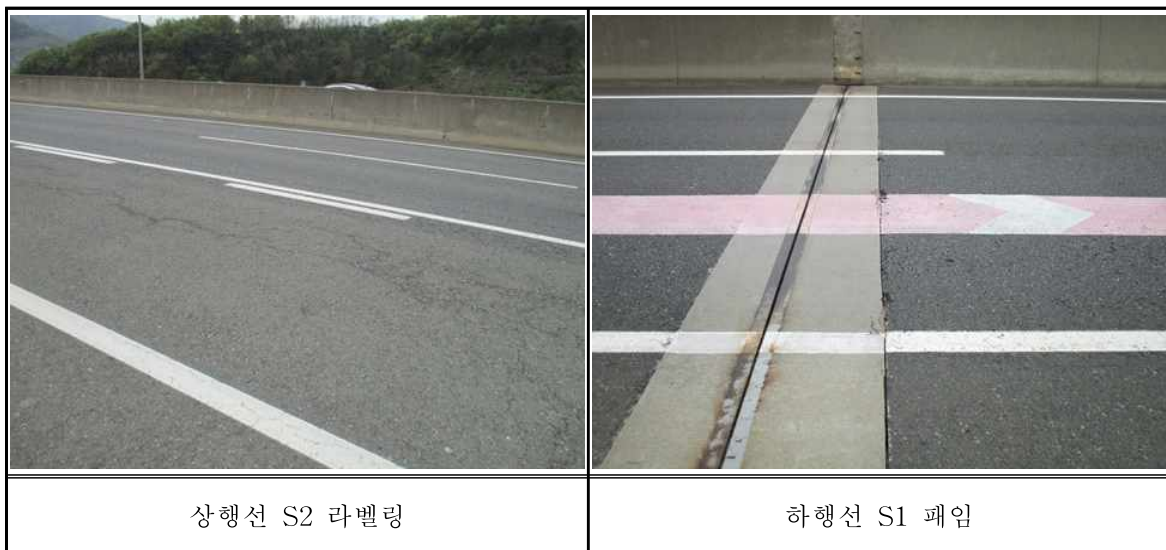
아스팔트로 시공된 교면포장은 노후화 및 중차량의 반복적인 통행으로 인한 아스콘 라벨링, 균열, 국부적인 패임 등의 손상이 발생된 상태이다. 기 손상에 대해서는 지속적인 관찰 후 진전시 차량의 주행 성능 향상을 위한 보수가 필요하다.
