**2017년 상반기 시설물 정기점검 용역(5공구)**  
**정 기 점 검 보 고 서**  
**[ 1 · 2종 시설물 / 교량 · 옹벽 ]**

**2017. 06.**

**新 대구부산고속도로주식회사**  
**New DAEGU BUSAN Expressway Co., Ltd.**

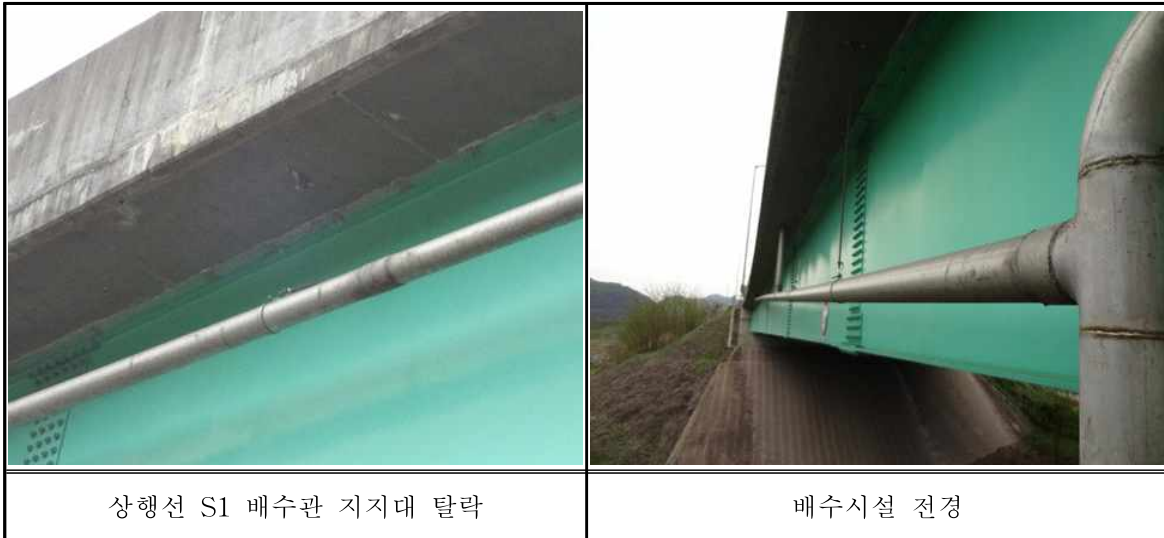
배수시설의 외관조사 결과, 일부 구간에서 배수관 지지대 탈락 등의 손상이 조사되었고, 향후 공용 중 주기적인 정비를 통한 유지관리가 필요하다.

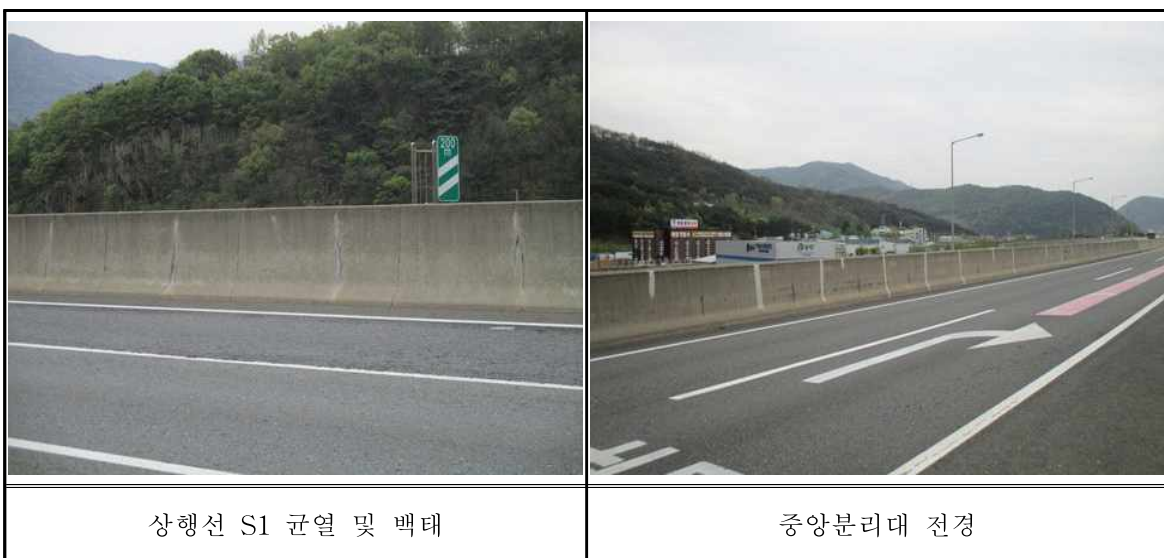
콘크리트 방호벽은 중분대에서 균열 및 백태가 확인되어, 주의관찰 후 손상의 진전시 보수가 필요한 상태이다.

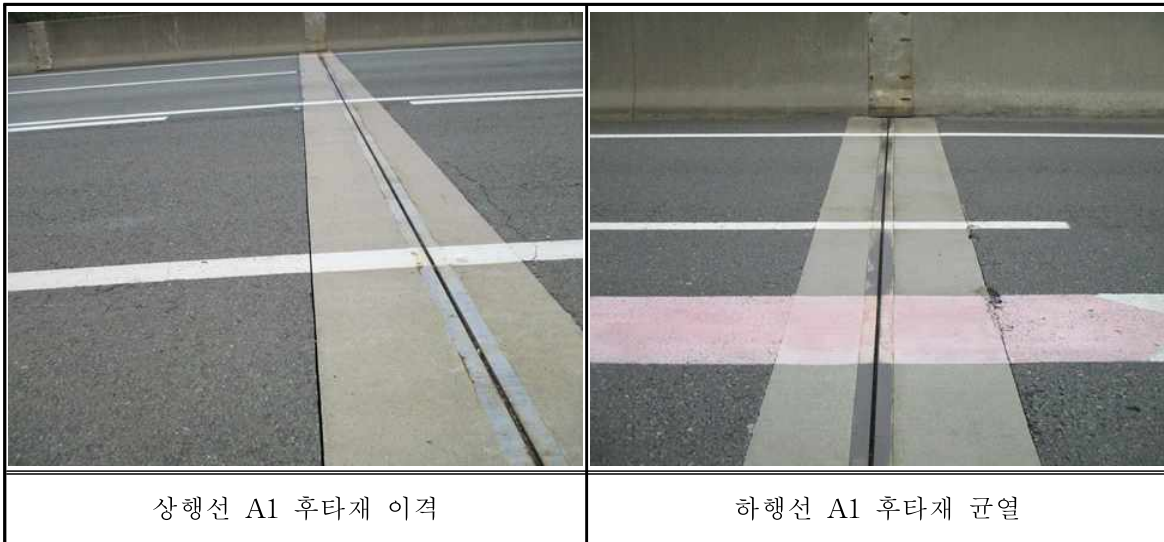
신축이음장치에 대한 점검결과 신축유간은 양호한 상태이나, 본체 녹발생, 이물질 퇴적, 후타재 균열 및 접속부 이격 등이 발생되었다. 기 손상은 공용중 반복되는 차량 운하중 및 충격, 장기 공용에 의한 열화에 의한 손상으로 지속적인 관찰 후 진전시 보수가 필요하다.

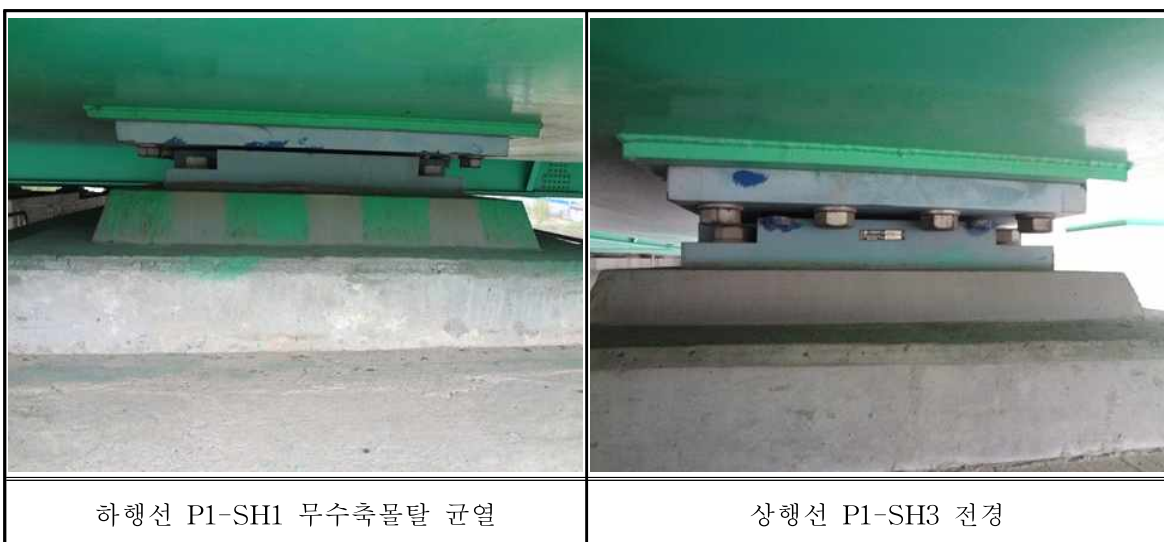
교량받침에 대한 점검결과 가동상태는 대체로 양호한 상태이나, 일부 받침에서 무수축물탈 균열이 조사되었다. 기 손상부는 주기적인 점검을 통한 유지관리가 요구된다.

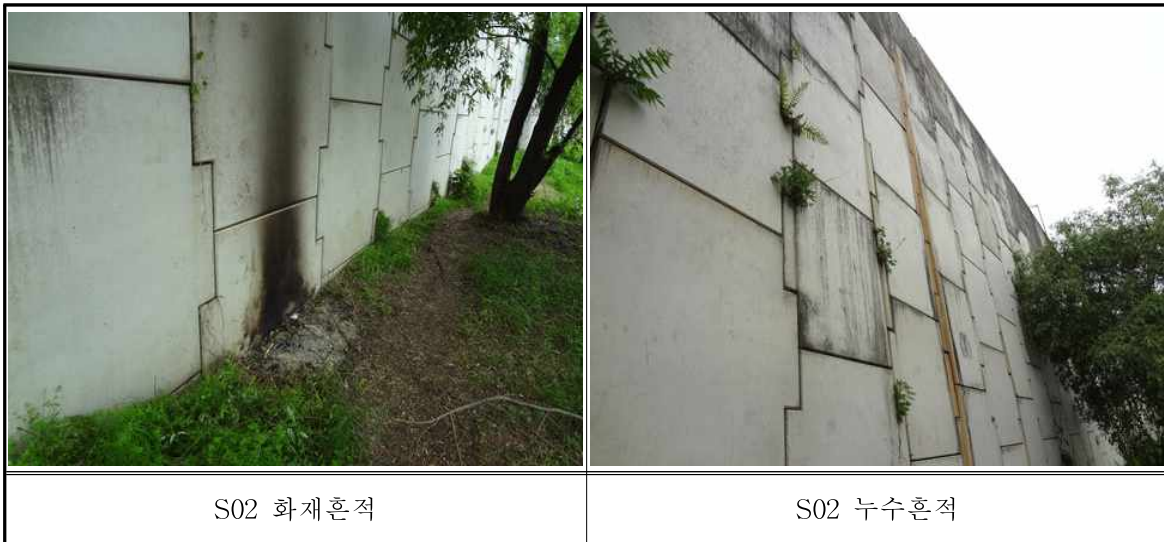
외관조사 결과, 침하, 전도 및 활동 등 옹벽의 안전성에 영향을 미치는 손상은 없는 양호한 상태이다. 기 손상인 판넬 파손 및 균열, 누수흔적, 화재흔적, 시공시 발생한 것으로 추정되는 배부름 현상이 조사되었다. 손상은 옹벽의 내구성 및 안정성을 크게 저하하는 수준은 아닌 것으로 판단되나, 배부름 현상은 전회 자료와 비교·분석하여 진행성 여부 확인이 필요하다. 옹벽 상부의 누수흔적은 장기적으로 볼 때 옹벽 배면의 보강토유실의 우려가 있으므로 지속적인 주의관찰이 요망된다.
