**2017년 상반기 시설물 정기점검 용역(6공구)**  
**정 기 점 검 보 고 서**  
**[ 1 · 2종 시설물 / 교량 · 터널 · 옹벽 ]**

**2017. 06.**

**新 대구부산고속도로주식회사**  
**New DAEGU BUSAN Expressway Co., Ltd.**

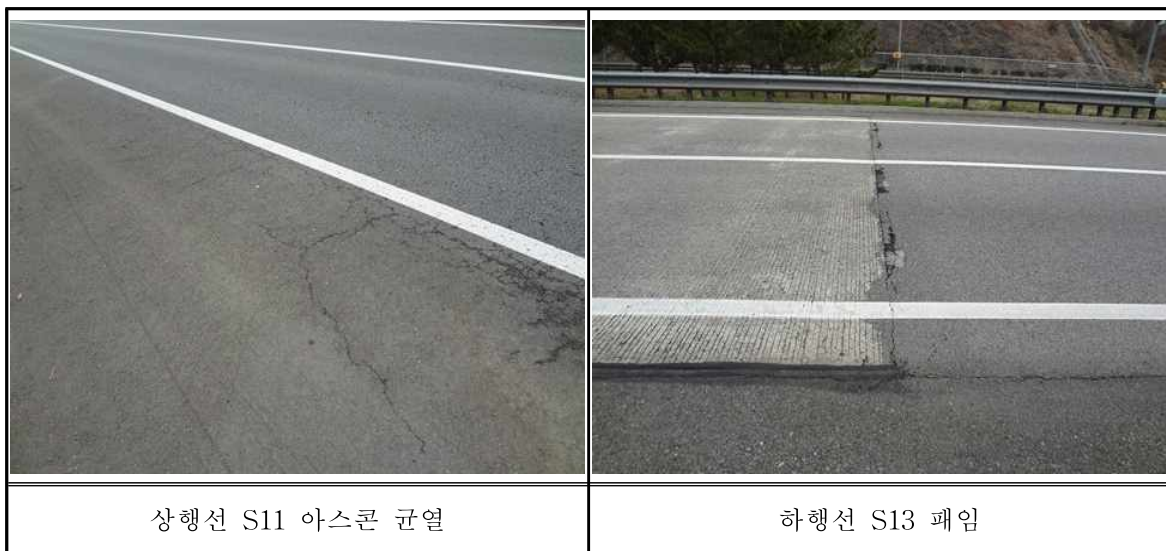
아스팔트로 시공된 교면포장은 노후화 및 차량의 반복적인 통행으로 인한 아스콘 패임 및 균열, 라벨링 등의 손상은 내구성 확보를 위한 적절한 보수 및 유지관리가 필요하다.

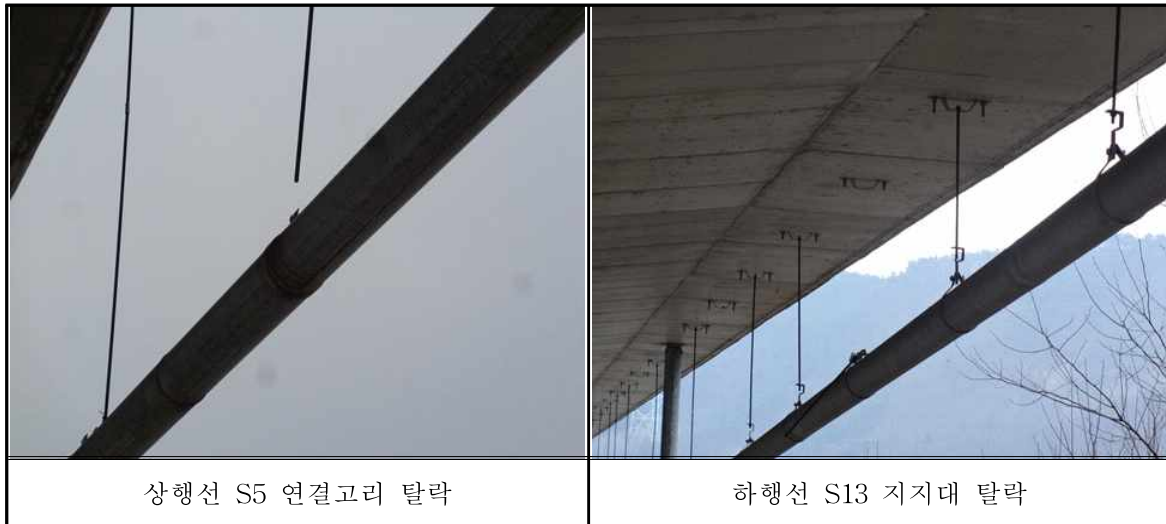
배수시설은 산악형 및 육교형이며 조사결과 일부구간 교면 배수구 막힘, 신축이음부 유도배수관 길이부족, 배수관 지지대 탈락 및 연결고리 너트 이완 등이 조사되었으며, 조사된 손상에 대해서는 사용성 확보 차원의 적절한 정비가 필요하다. 한편 일부구간의 경우 교량하부 공원이 조성됨에 따라 현재 설치된 산악형 배수관을 육교형 배수관으로 교체 시공이 필요한 것으로 판단된다.

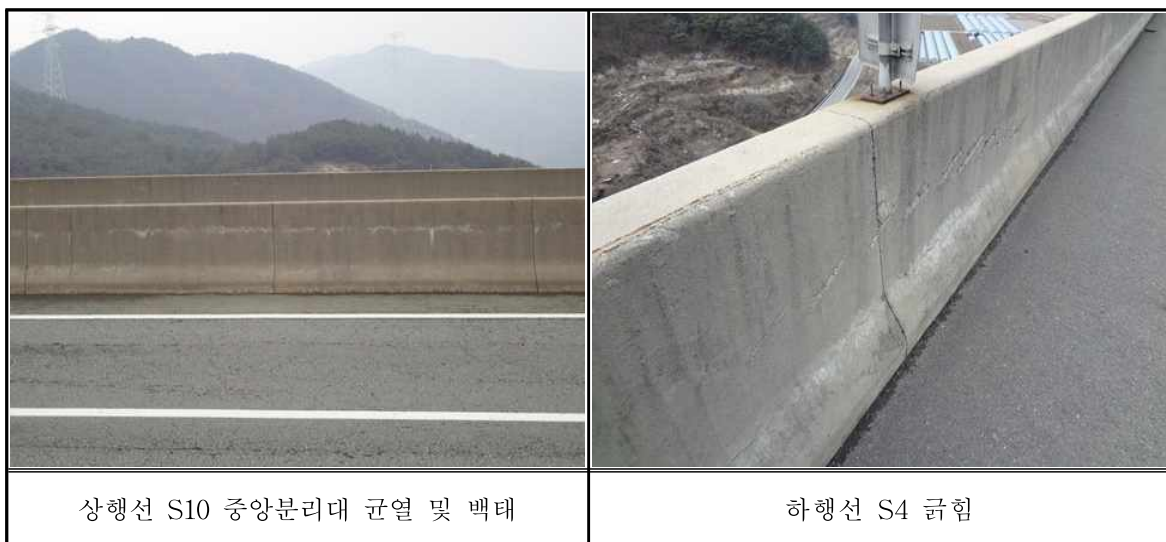
콘크리트 방호벽이며 조사결과, 재료적인 특성 및 노후화 등으로 인한 균열 및 백태, 망상균열과 일부구간 국부적인 콘크리트 굽힘, 철근노출, 방호벽 단차 등이 조사되었으며, 내구성 및 미관 확보 차원의 적절한 보수가 필요한 상태이다.

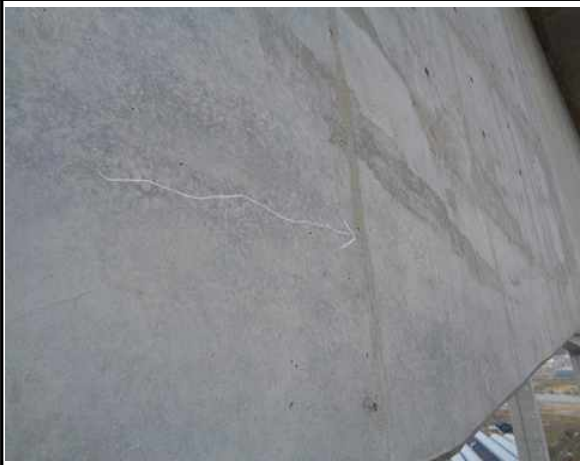
거더외부는 일부구간 폭 0.1~0.3mm 정도의 균열 및 재균열, 망상균열, 백태, 재료 분리, 국부파손 등이 조사되었으며, 내구성 확보를 위한 적절한 보수가 필요하다.

| 상행선 S6 균열 | 하행선 S1 균열 |

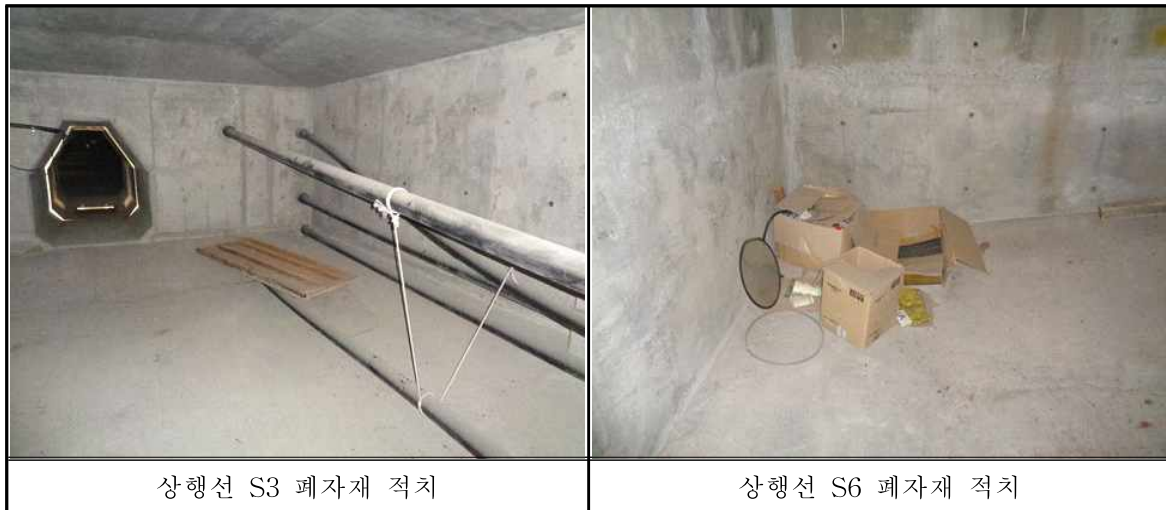
거더내부는 국부적인 박락, 계측기함 녹발생은 지속적인 관찰 후 진전시 적절한 조치가 필요하며, 이물질 퇴적 폐자재 적치 등의 손상은 정비 등의 조치가 요구된다.

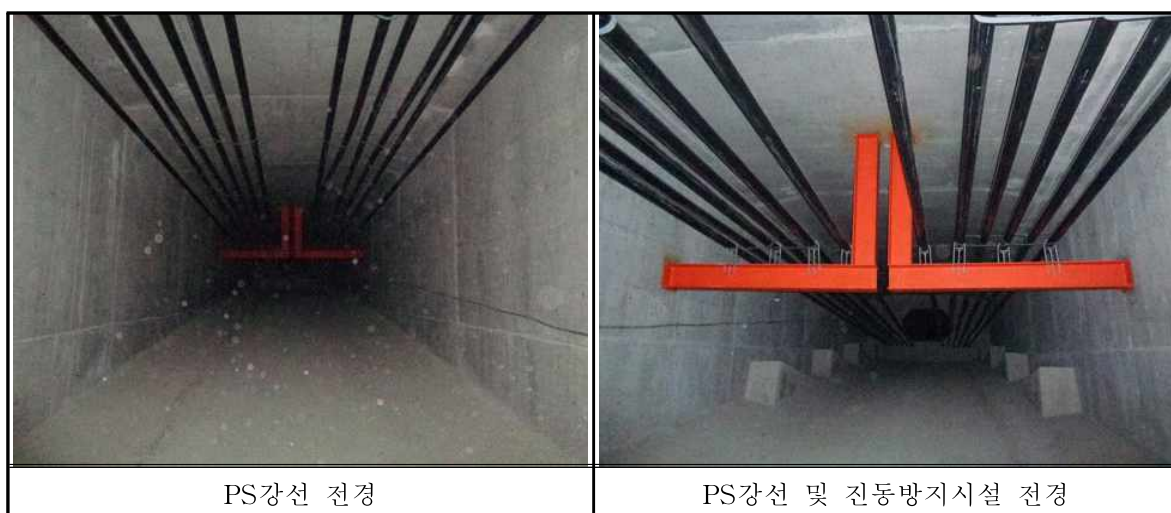
한편, 대상구조물은 PS강선이 노출형으로 시공되었으며, 타격음을 통한 쉬스관내 그라우팅 충전 여부를 조사한 결과, 일부구간 국부적으로 충전 상태가 다소 미흡한 것으로 확인된 바, 점검을 통한 주의관찰과 특히 손상 발생시 적절한 조치가 필요한 것으로 판단된다.

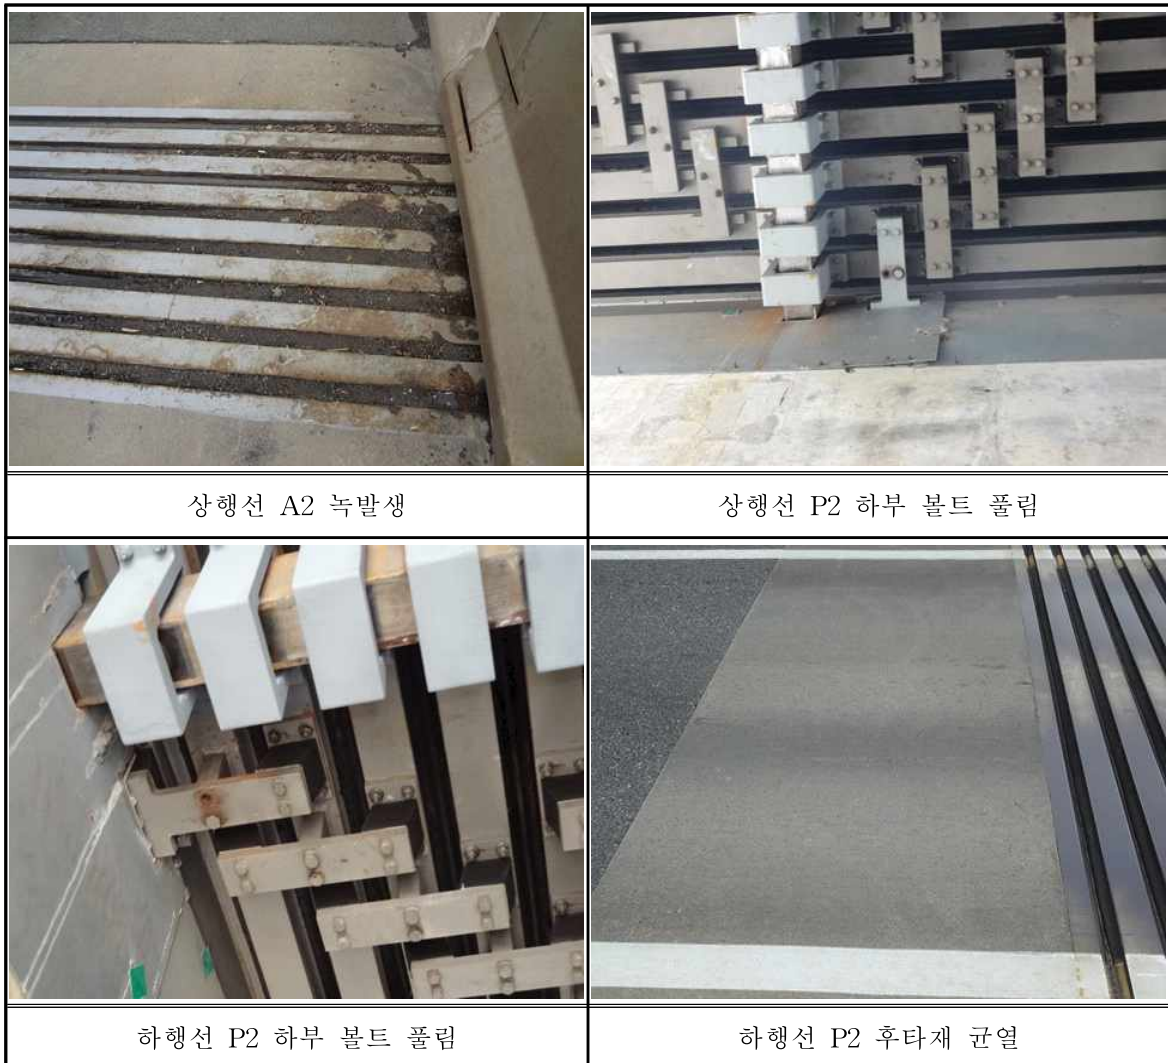
후타재의 경우 전반적으로 폭 0.2mm 정도의 균열과 일부 구간 접속부 이격이 확인된 바, 내구성 확보를 위한 보수 및 점검을 통한 주의관찰이 요망된다.

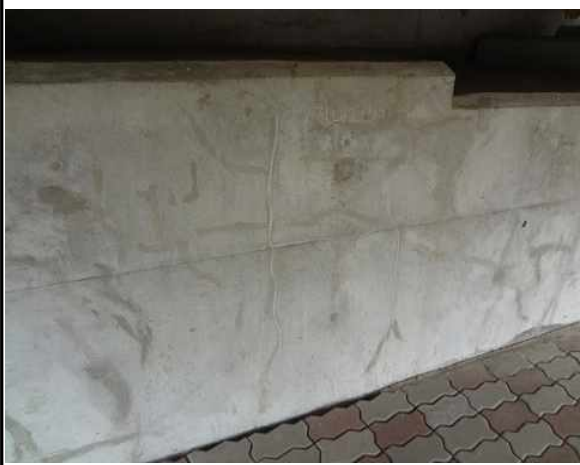
교대는 역T형식 구조, 교각은 중공벽식 구조이며 외관조사 결과, 폭0.2mm 이하의 균열 및 재균열, 백태, 망상균열, 누수 및 체수, 콘크리트 들뜸 및 손상, 철근노출 등이 조사된 바, 내구성 확보 차원의 보수가 필요하다. 특히, 교대 상면 체수의 경우 신축이음 누수에 의한 현상으로서, 상부구조와 연계한 적절한 보수 조치가 요구된다. 이 외 점검로 안전발판 미설치, 점검사다리 연결불량, 교대 법면 공동 및 이격 발생 등에 대해서는 정비가 요망된다.

| 교대 하행선 A1 균열 | 교대 하행선 A2 체수 |

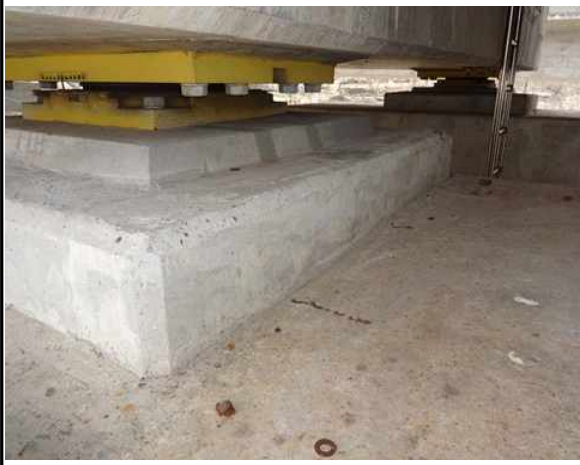
| 교각 상행선 P2 코핑부 상면 철근노출 | 교각 상행선 P11 코핑부 내측 백태 |

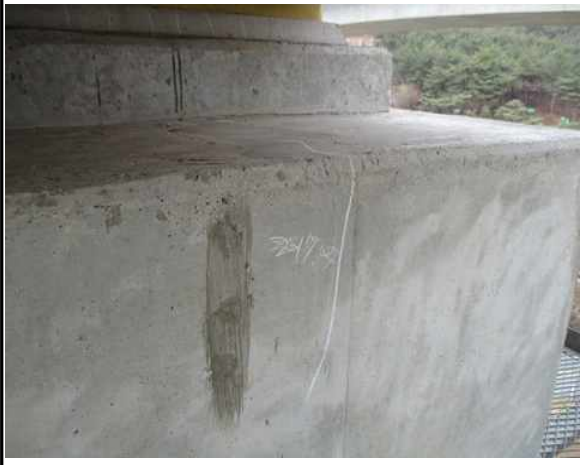
| 교각 하행선 P11 코핑부 균열 | 교대 하행선 A1 전경 |

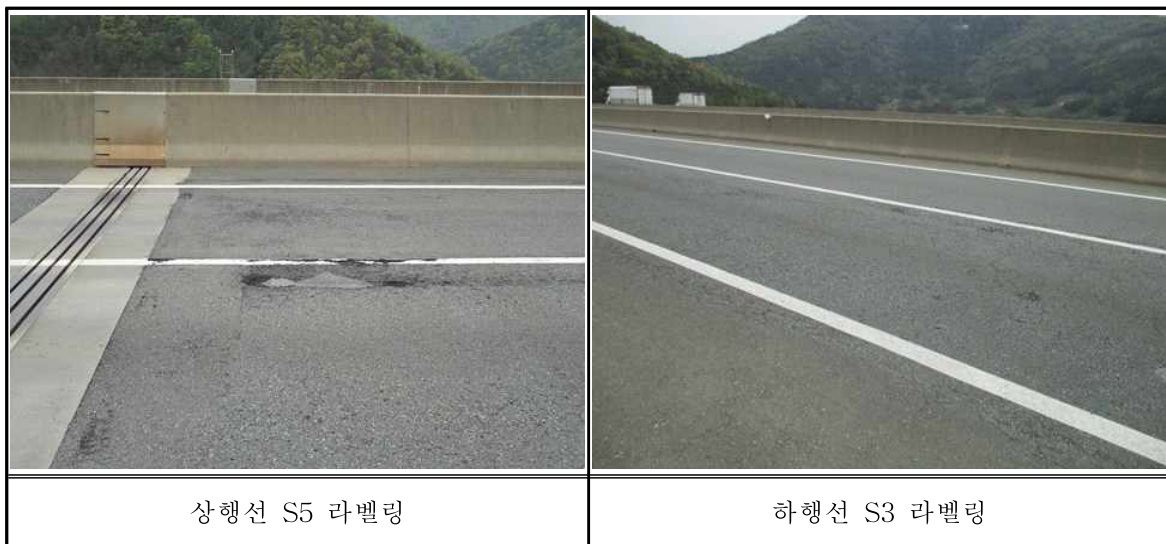
아스팔트로 시공된 교면포장은 노후화 및 차량의 반복적인 통행으로 인한 아스콘 라벨링, 패임 및 포트홀, 국부 파손, 마모 등이 발생한 상태이다. 기 손상에 대해서는 주의관찰 후 내구성 확보 및 차량의 주행 성능 향상을 위해 보수가 필요하다.

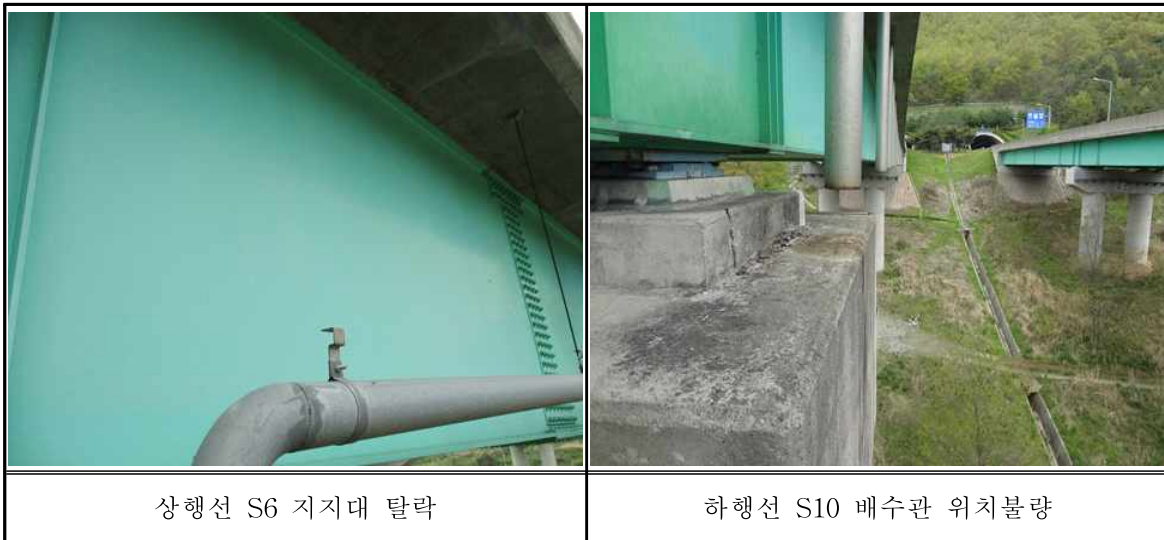
배수시설의 상태는 일부구간 배수구 막힘, 배수관 위치불량, 지지대 탈락 등의 경미한 손상이 관찰되었으며, 향후 공용 중 주기적인 청소 및 정비를 통한 유지관리가 필요하다.

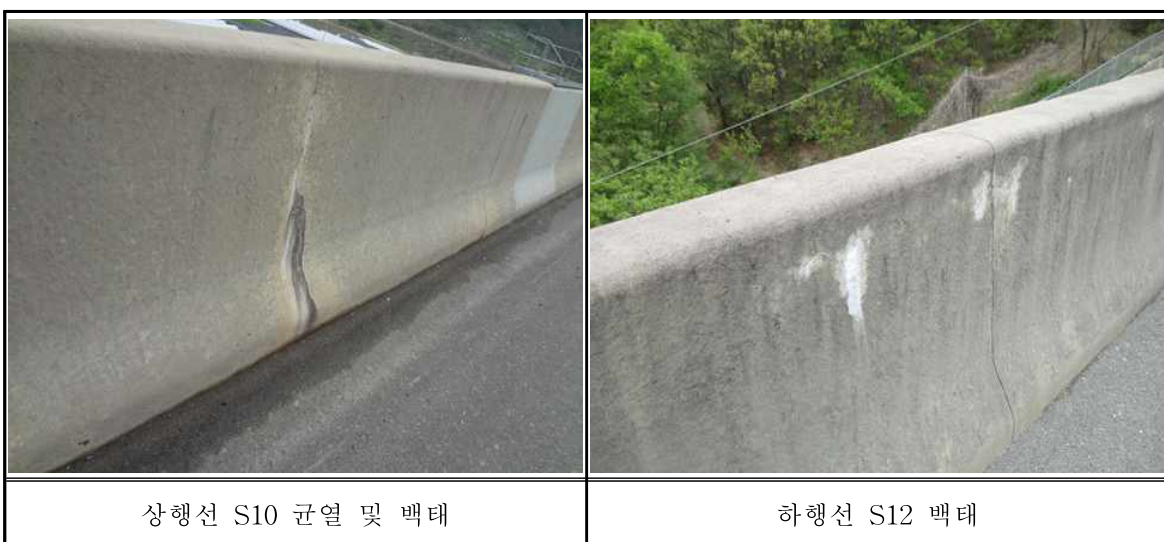
콘크리트 방호벽은 균열, 백태, 국부 파손과 접촉도로 구간 방호벽 단차 등이 조사된 바, 주의관찰 후 진진시 내구성 확보를 위한 보수 및 유지관리가 요구된다.

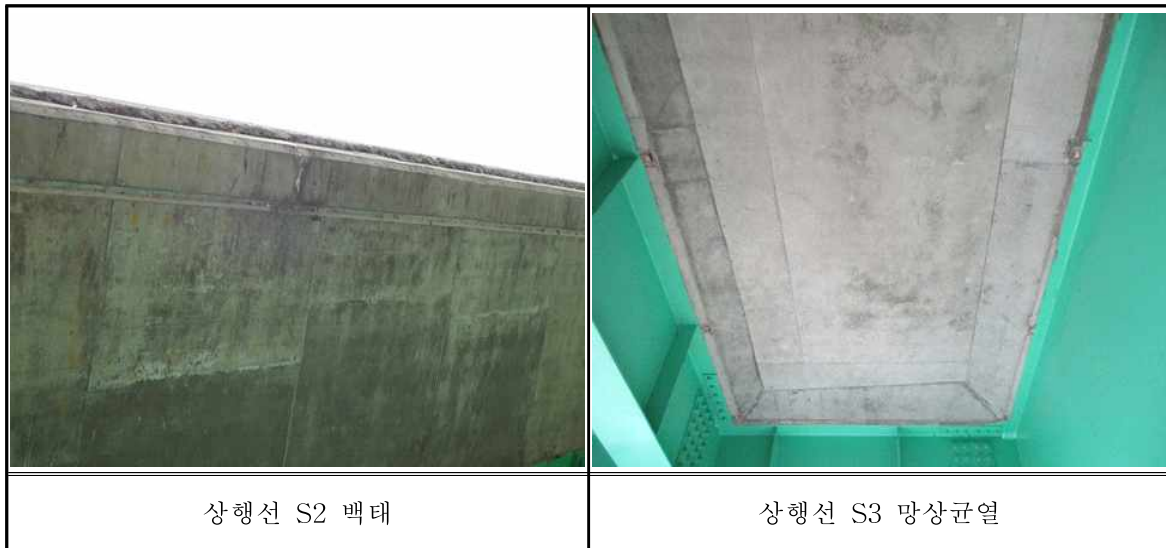
바닥판 하면은 시설물의 노후화로 인한 균열 및 백태, 망상균열, 들뜸, 재료분리 등이 조사되었으며, 주의관찰 후 손상의 진전시 내구성 확보를 위한 보수가 요구된다.

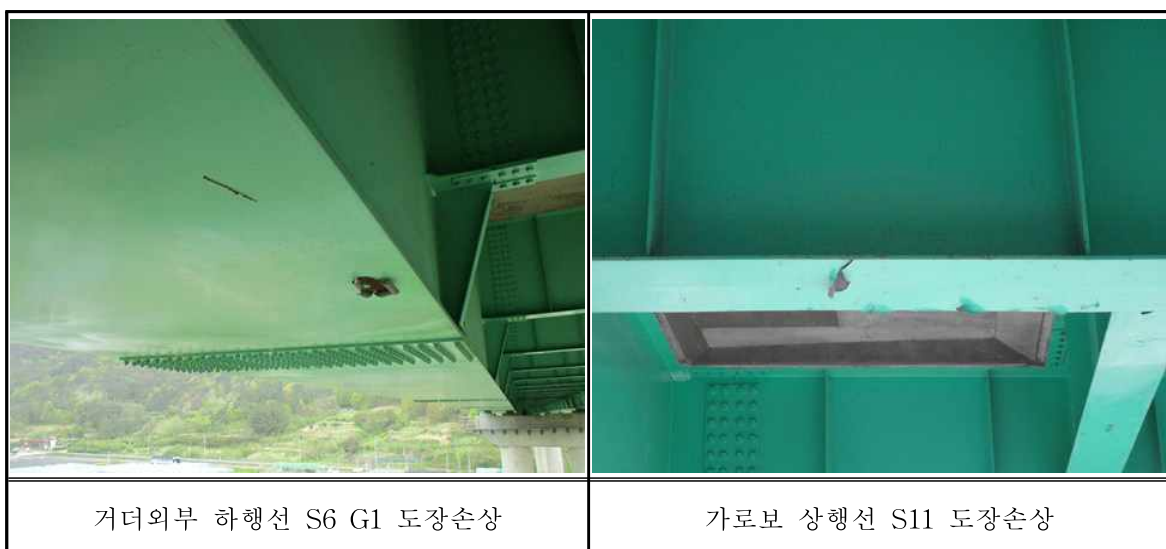
주형 내·외부 및 2차 부재(가로보, 세로보)에 대한 외관조사 결과, 국부적인 도장 손상, 이음부를 통한 내부 우수유입 및 체수 흔적, 환기구 볼트이완 등이 확인된 바, 내구성 확보 차원의 보수 및 정비가 필요한 것으로 판단된다.

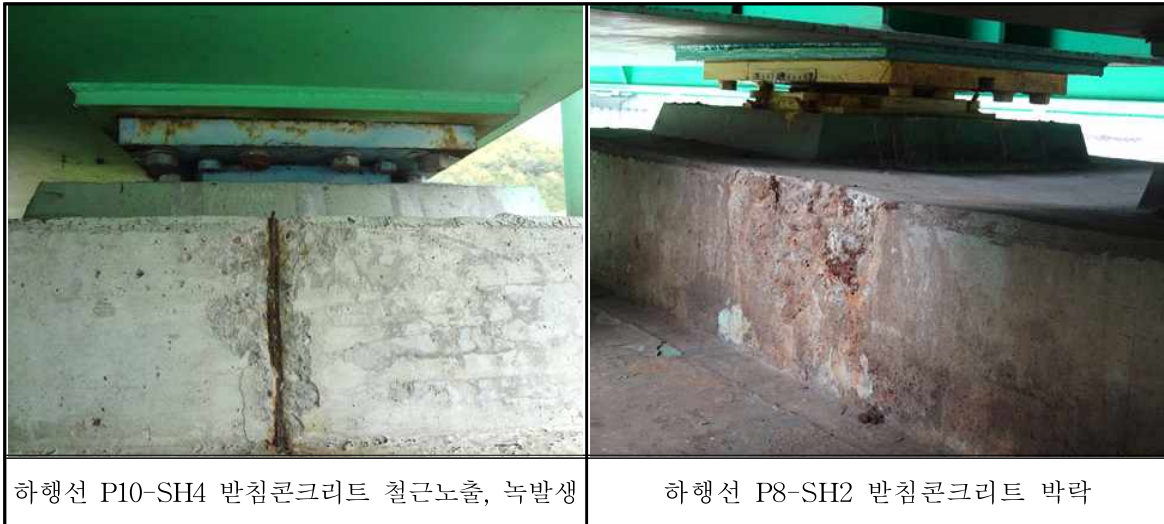
교량받침은 POT BEARING 형식으로서, 주형 내·외부 및 2차 부재(가로보, 세로보)에 대한 외관조사 결과, 받침콘크리트 균열 및 철근노출, 무수축물탈 균열, 먼지막이링 손상, 녹발생 등이 확인된 바, 주의관찰 후 손상의 진전시 보수가 필요하다.

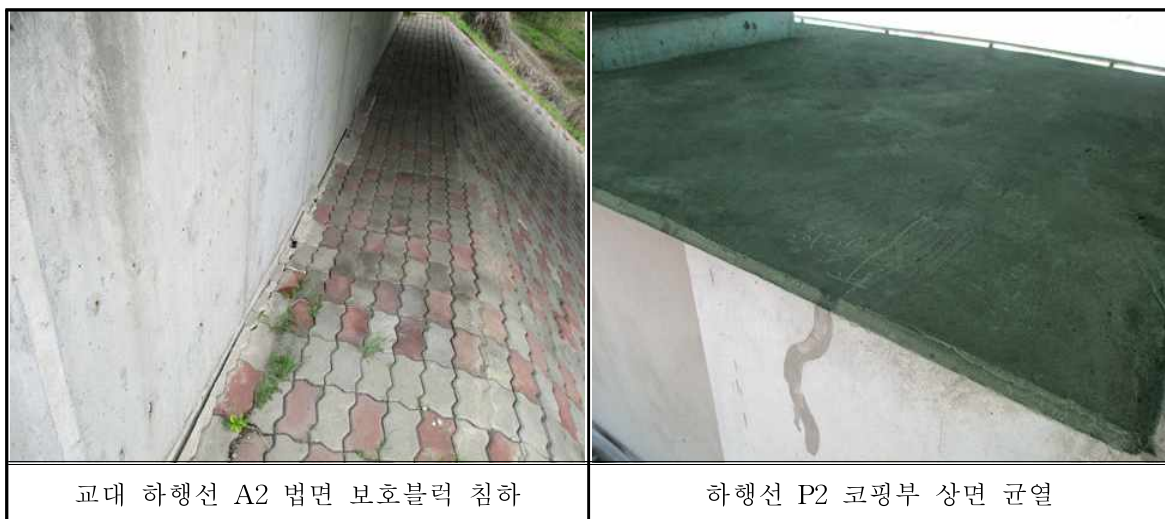
하부구조는 균열 및 망상균열, 백태, 국부 손상, 보수부위 들뜸 등의 손상이 일부 발생된 상태이며, 신축이음 하부로 유입된 우수에 의한 상면 누수 및 체수 흔적이 확인되었다. 기 발생된 손상에 대해서는 내구성 확보 차원의 적절한 보수가 요구되며, 추가 손상 유무에 대한 주의관찰이 필요하다. 이 외 교대 법면 이격 및 블록 침하에 대해서는 정비가 필요한 상태이다.

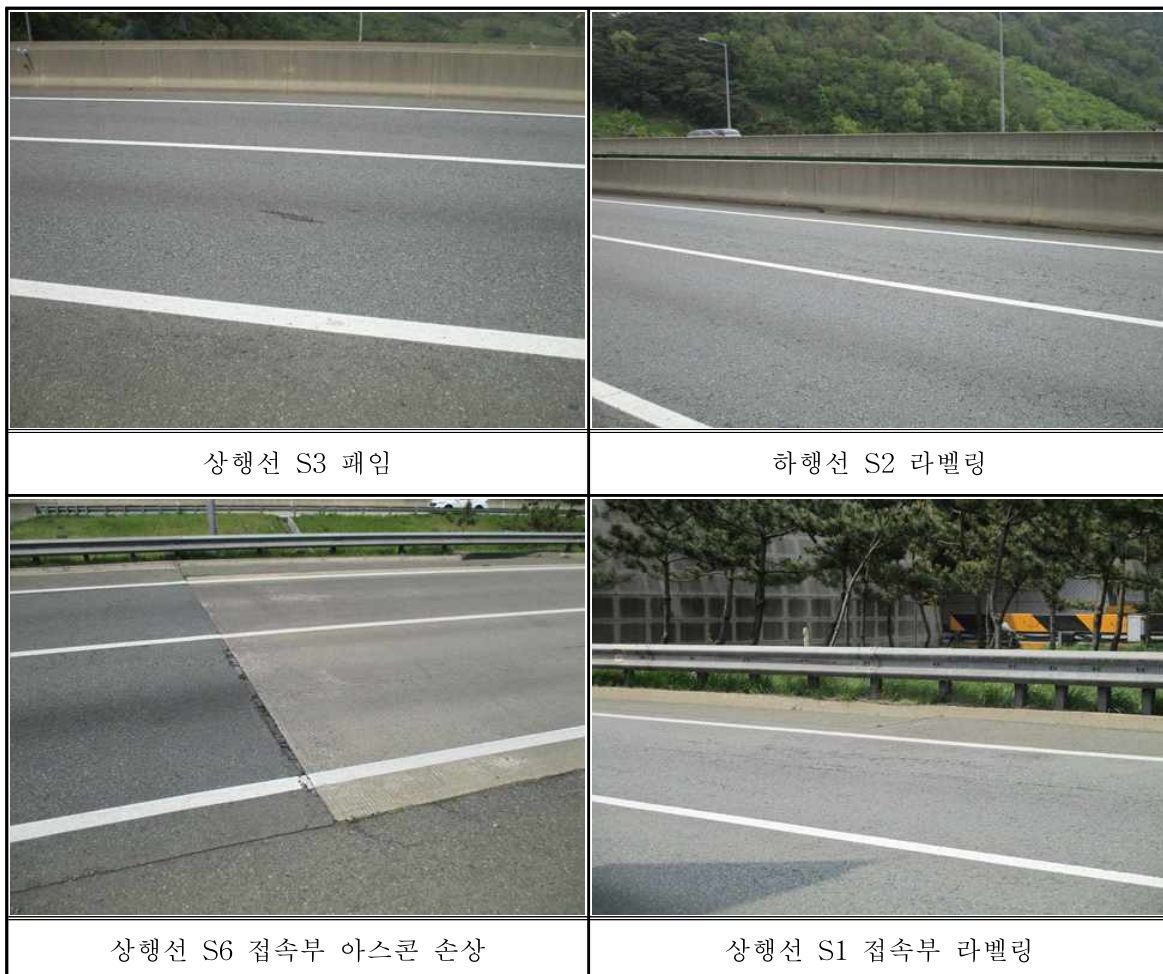
아스팔트로 시공된 교면포장은 노후화 및 차량의 반복적인 통행으로 인해 일부구간 아스콘 라벨링, 패임 및 파손, 소성변형 등이 발생한 상태이다. 기 손상에 대해서는 내구성 확보 및 차량의 주행 성능 향상을 위해 보수와 주의관찰 등 유지관리가 필요한 것으로 판단된다.

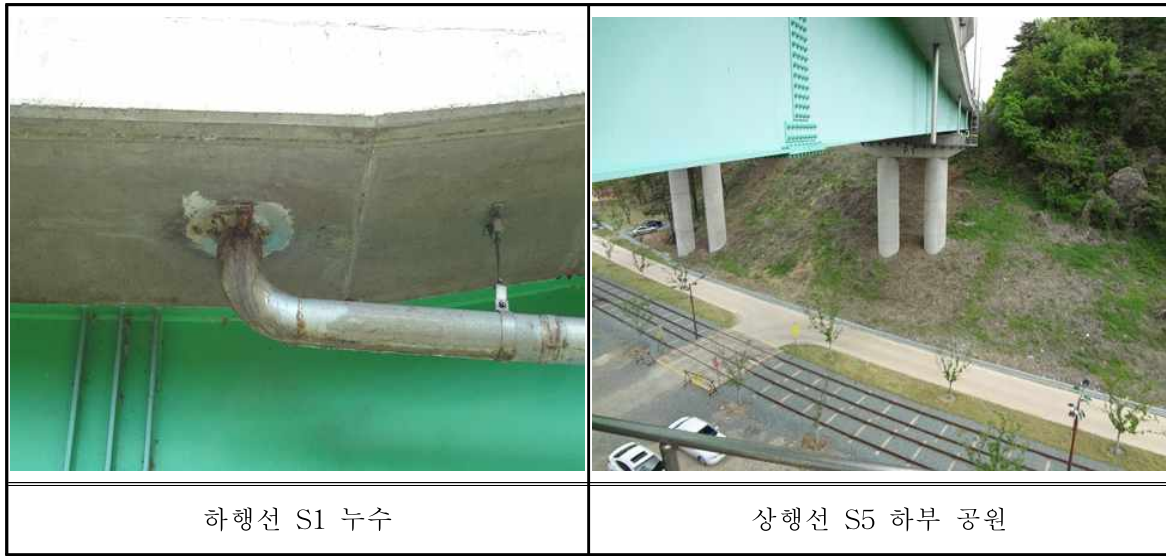
배수시설의 상태는 일부 배수구 막힘, 배수관 지지대 탈락, 슬래브 접합부 누수 등이 조사된 바, 사용성 확보를 위한 청소등 유지관리가 필요하다. 한편 일부구간의 경우 교량하부 공원이 조성됨에 따라 현재 설치된 산악형 배수관을 육교형 배수관으로 교체 시공이 필요한 것으로 판단된다.

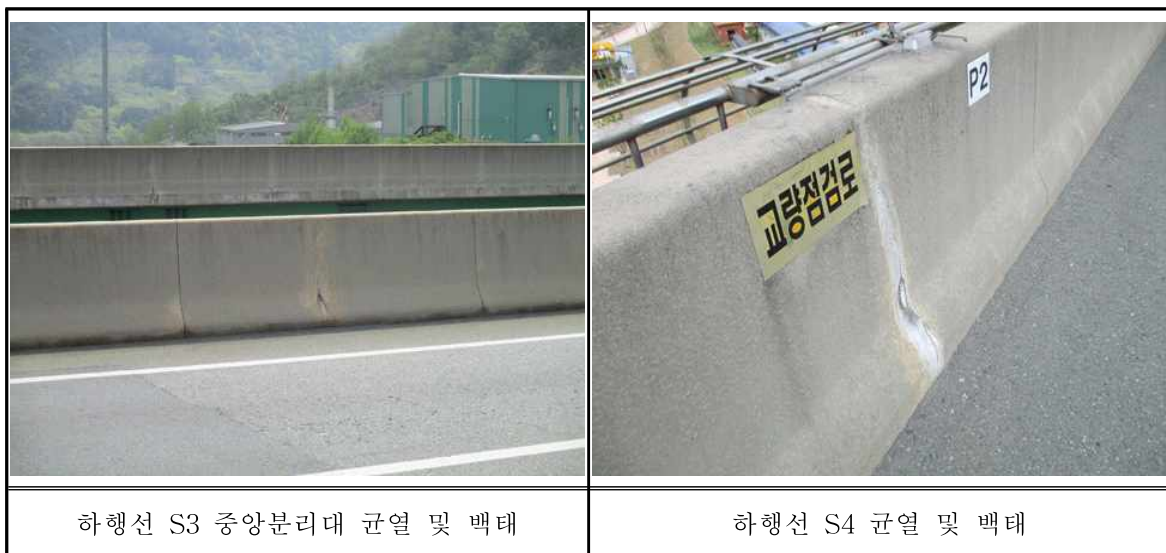
콘크리트 방호벽은 균열, 백태, 국부 파손이 조사되었으며, 주의관찰 후 손상의 진전시 내구성 확보를 위한 보수 등 유지관리가 필요한 것으로 판단된다.

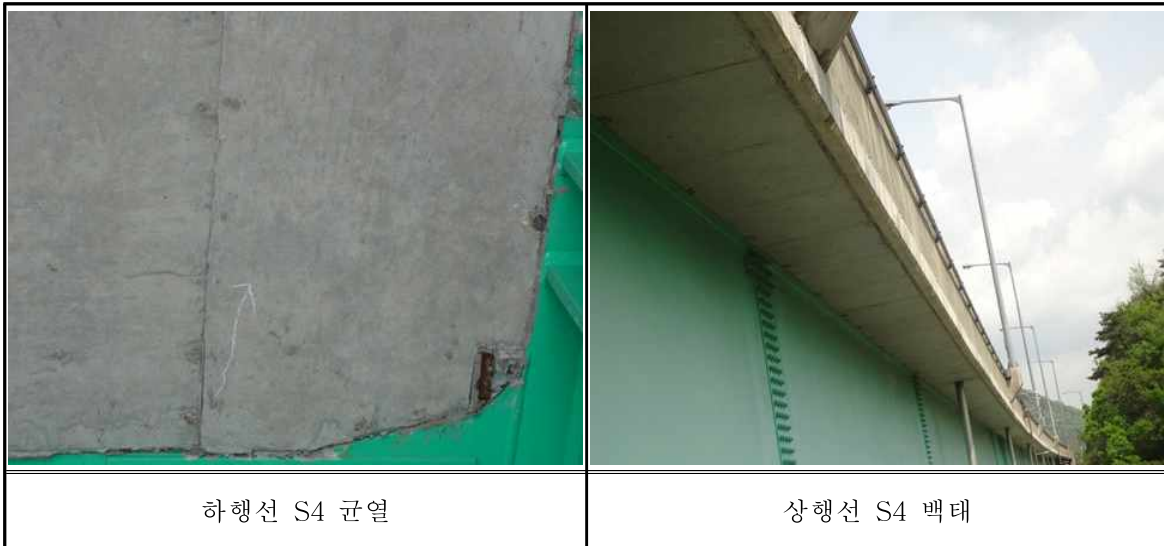
바닥판 하면은 건조수축, 노후화 등으로 인해 발생된 폭 0.3mm미만의 균열, 망상균열, 백태, 재료분리 및 철근노출 등이 조사되었으며, 주의관찰 후 내구성 확보를 위한 보수 등 유지관리가 요구된다.

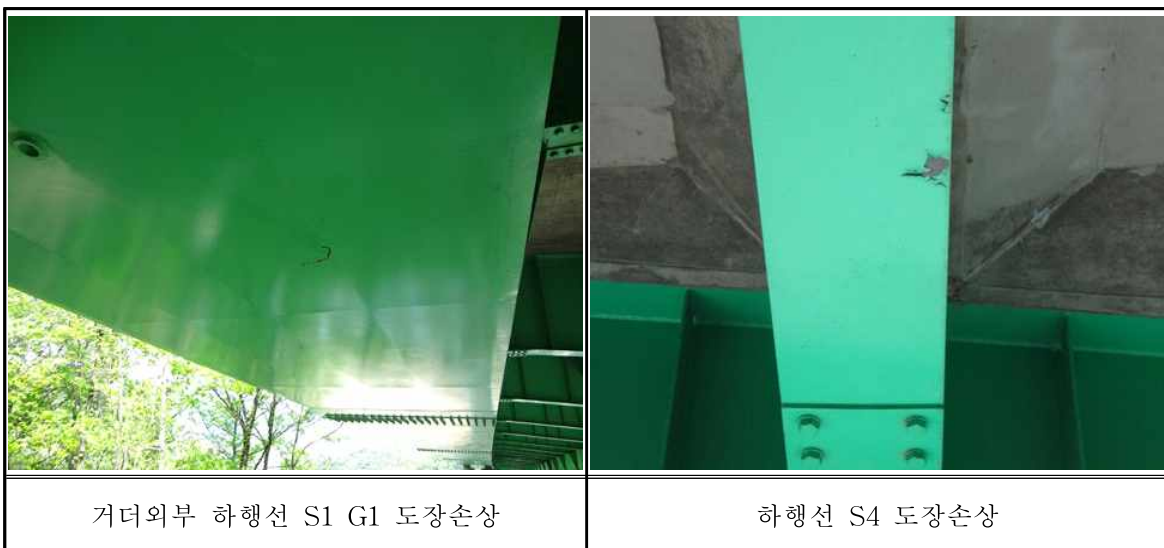
주형 내·외부 및 2차 부재(가로보, 세로보)에 대한 외관조사 결과, 국부적인 도장 손상, 내부 용접부 결함(PIT), 우수유입 흔적 등이 확인되었으며, 주의관찰 후 손상부위에 대한 재도장 등 적절한 조치가 필요하다.

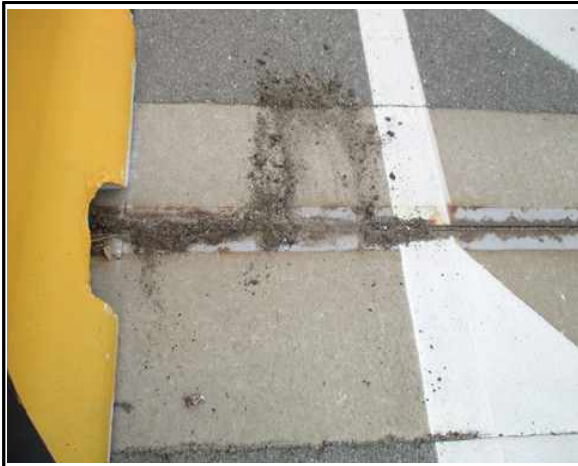
하행선 A1 녹발생, 이물질퇴적

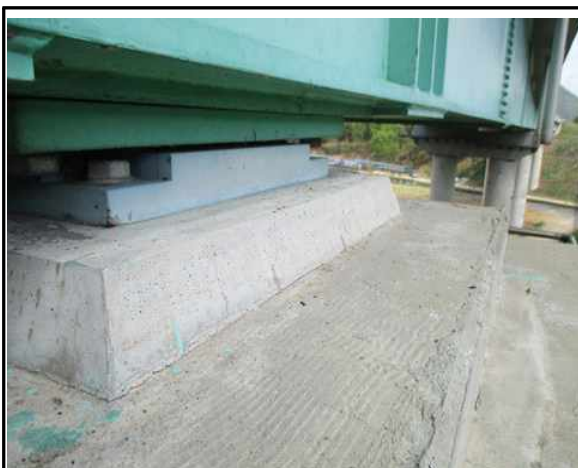
교량받침은 POT BEARING 형식으로서, 일부 받침콘크리트 및 무수축물탈 균열과 받침 Plate 녹발생이 조사되었고, 주의관찰 후 진전시 적절한 보수가 필요하다.

하행선 P2-SH4 무수축물탈 균열

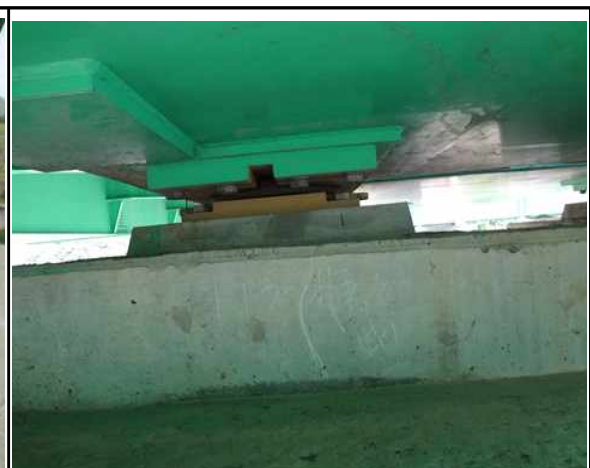
하행선 P3-SH3 받침콘크리트 균열

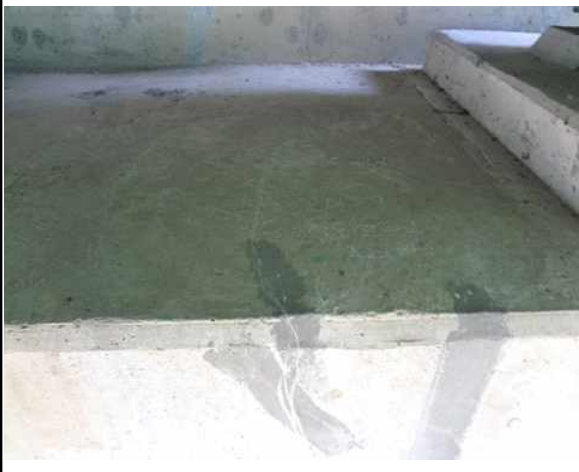
| 교대 하행선 A2 균열 | 상행선 P5 코핑부 균열 |

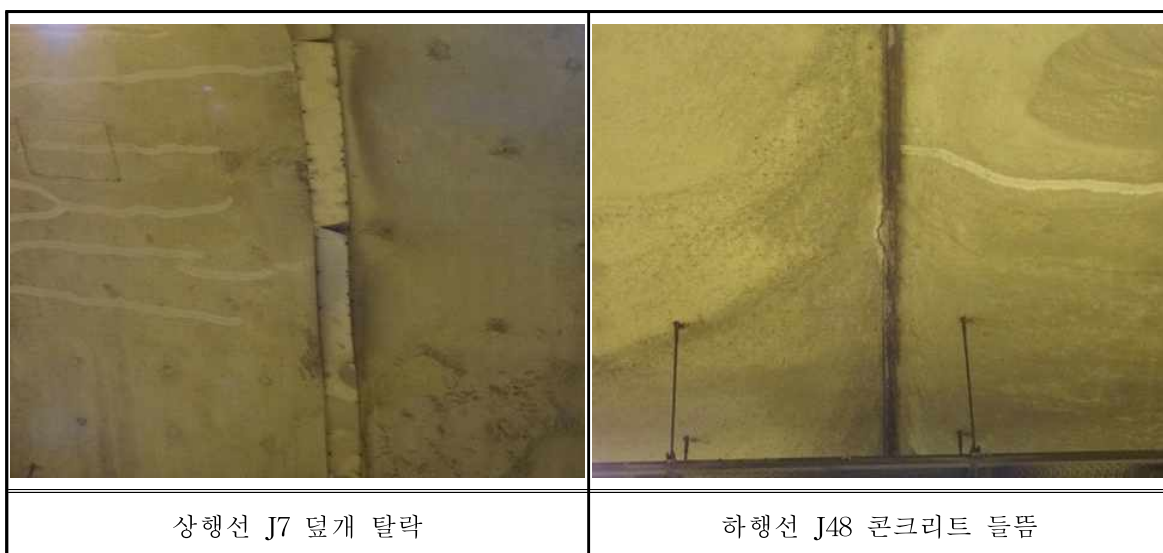
천정부는 폭 0.2~0.3mm 정도의 균열 및 보수부 재균열, 조인트부 콘크리트 들뜸 및 실란트 손상과 상행선 일부구간 조인트부위 덮개 탈락이 발생한 상태이다. 조사된 손상은 내구성 확보를 위한 보수 및 손상의 진전 여부에 대한 주의관찰이 필요하며, 조인트부 들뜸의 경우 콘크리트 탈락시 통행차량의 안전사고 위험이 발생할 수 있으므로 조속한 조치가 요망된다.

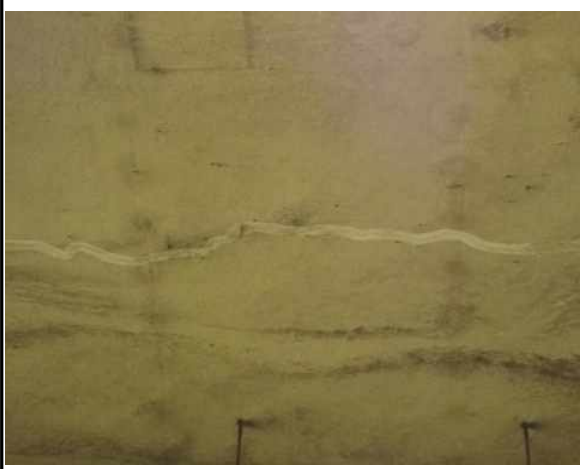
| 하행선 S37 재균열 | 상행선 S49 재균열 |

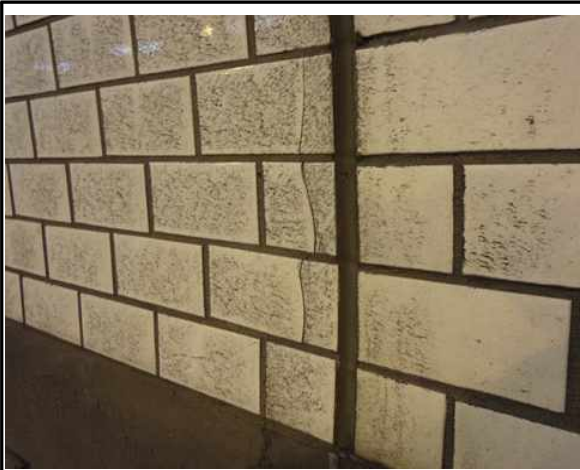
타일로 마감된 측벽부 조사결과, 일부구간 타일 균열, 파손이 조사되었으며, 타일 상부 라이닝 구간의 경우 폭 0.3mm 정도의 균열이 일부 발생한 것으로 확인되었다. 조사된 손상에 대해서는 주의관찰 후 진진시 내구성확보를 위한 보수 및 유지관리가 필요하다.

| 상행선 S18 타일 균열 | 하행선 S42 수직균열 |

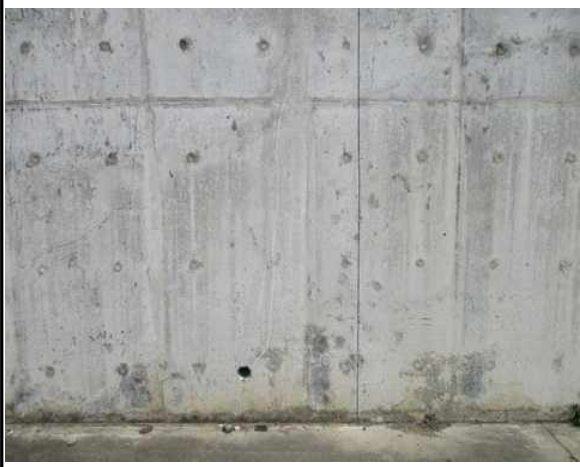
콘크리트 옹벽에 대한 조사결과, 옹벽의 안정성에 영향을 미치는 침하, 전도 및 활동 등의 손상은 없는 것으로 조사되었다. 주요 손상으로 일부구간 전면부 수직균열 및 보수부 재균열, 들뜸, 조인트부 실란트 손상 등이 조사되었으며, 기 발생한 손상은 옹벽의 안전성에 미치는 영향은 미미한 것으로 판단되며, 손상의 진전 및 추가 발생에 대한 주의관찰을 실시하는 것이 바람직하다.

| S1 균열 (폭0.2mm) | S1 콘크리트 들뜸 |

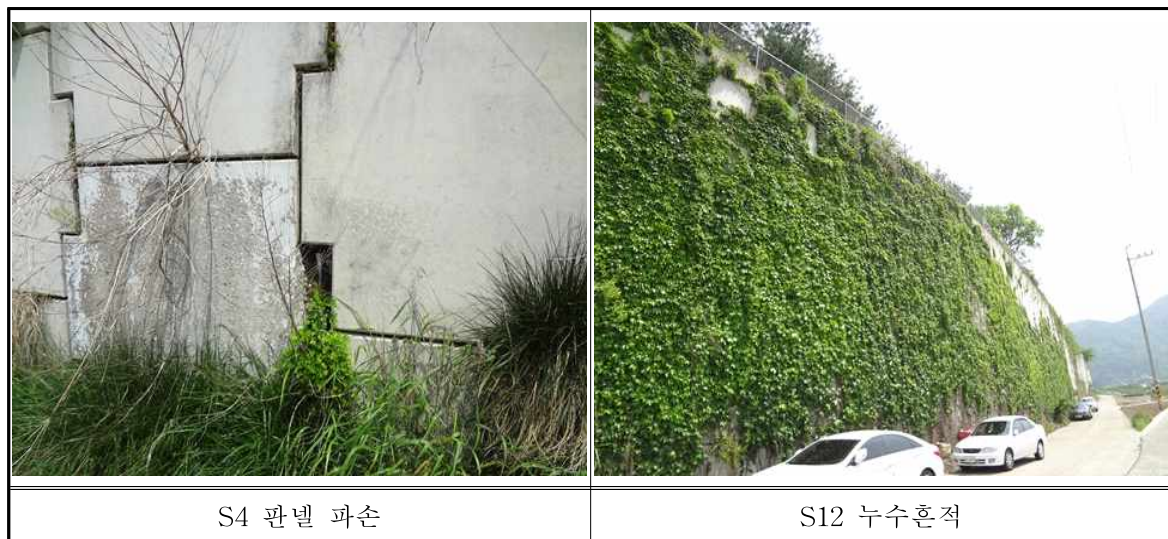
외관조사 결과, 콘크리트 판넬 손상, 누수흔적 및 백태 현상이 일부 발생하였으며, 이전 점검과 비교시 손상의 진전은 없으나, 손상의 진전 및 추가발생에 대한 주의관찰이 요구된다. 한편 기존 현황으로 일부구간 비진행성 배부름 현상이 발생한 상태이며, 이로 인한 특이 손상은 없으나, 점검을 통한 주의관찰이 필요한 것으로 판단된다.
