**2017년 상반기 시설물 정기점검 용역(7공구)**  
**정 기 점 검 보 고 서**  
**[ 1 · 2종 시설물 / 교량 · 터널 ]**

**2017. 06.**

**新 대구부산고속도로주식회사**  
**New DAEGU BUSAN Expressway Co., Ltd.**

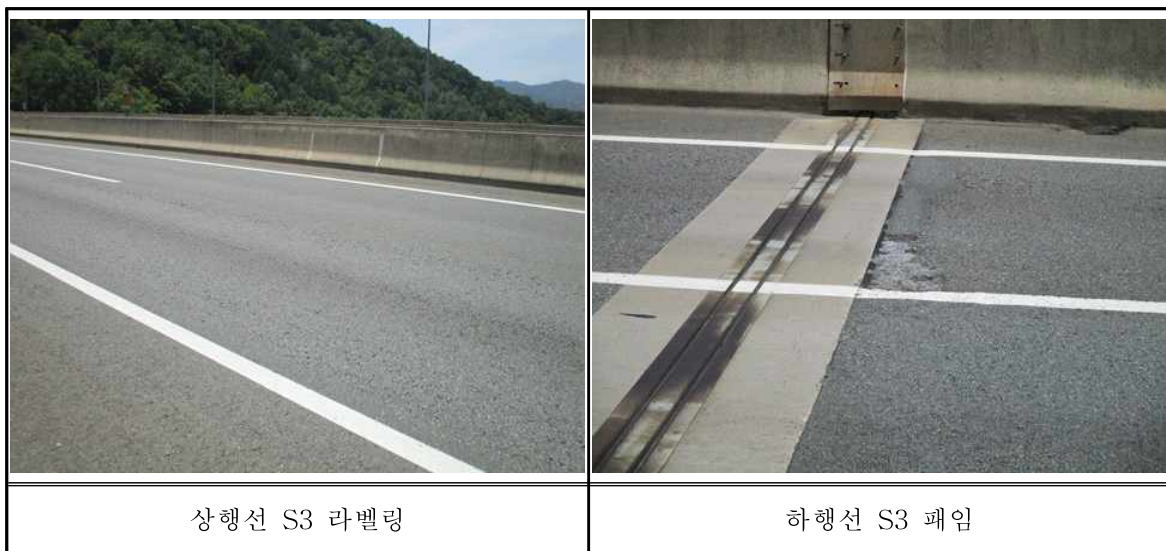
아스팔트로 시공된 교면포장은 노후화 및 차량의 반복적인 통행으로 인한 아스콘 균열, 라벨링, 패임 등의 손상이 조사된 바, 내구성 확보를 위한 적절한 보수 및 유지관리가 필요하다.

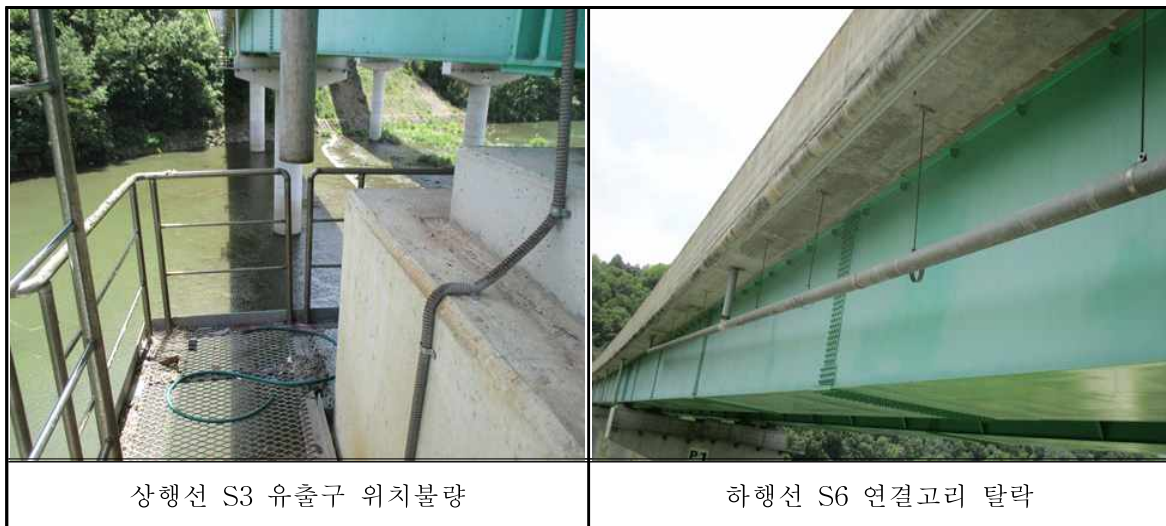
배수시설은 산악형과 육교형 혼합형태로서 외관조사 결과, 일부 구간 배수관 유출구 위치불량, 연결고리 탈락, 하행선 배수관 흔들림 등의 손상이 확인된 바, 사용성 확보 차원의 정비가 요구된다.

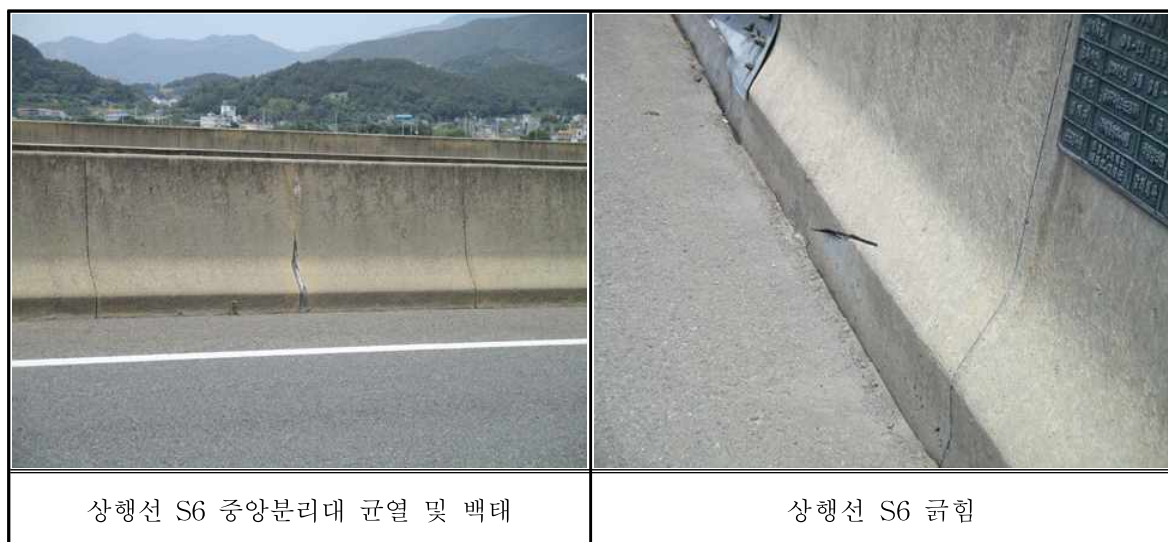
콘크리트 방호벽이며 조사결과, 재료적인 특성 및 노후화 등으로 인한 폭 0.1~0.3mm 정도의 균열, 백태, 긁힘 등이 조사되었으며, 내구성 및 미관 확보 차원의 적절한 보수가 필요한 상태이다.

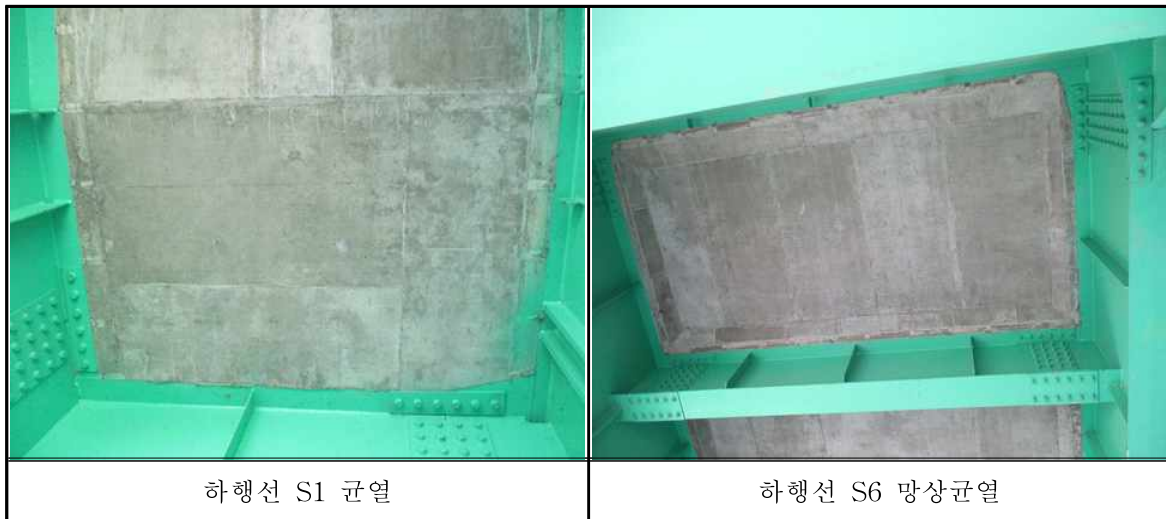
바닥판 하면은 건조수축 및 노후화로 인한 균열, 백태, 망상균열, 박락, 재료분리 등이 조사되었으며, 시설물의 안전성에 영향을 미칠 만한 손상은 아닌 것으로 판단되므로, 주의관찰 후 진전시 내구성 확보를 위한 보수 등 유지관리가 요구된다.

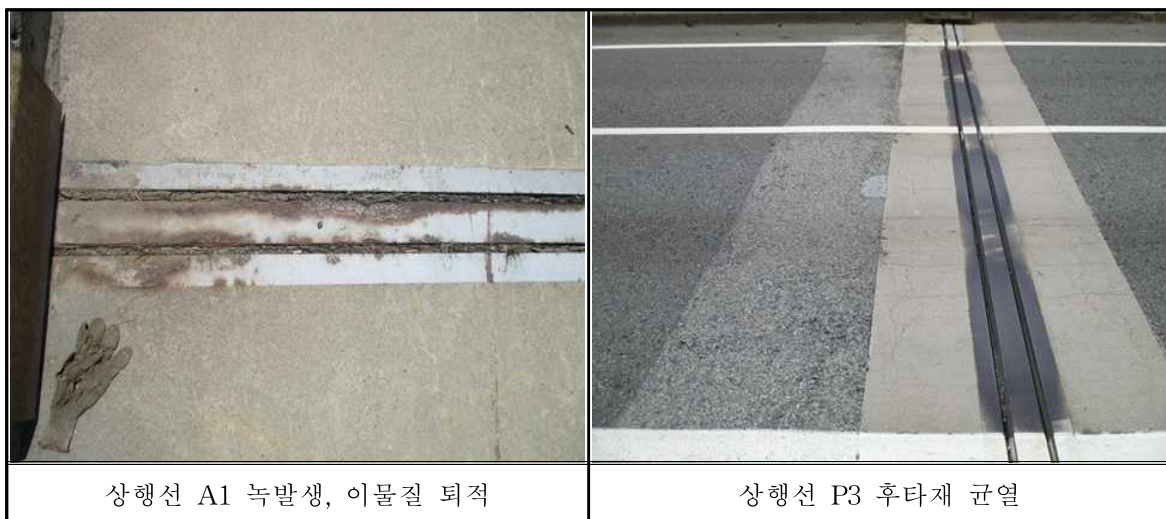
신축이음은 Rail Joint Type이며 조사결과 신축이음 본체 녹발생 및 유간부 이물질 퇴적, 후타재 균열, 국부파손, 차수관 볼트 탈락 등이 발생한 상태이며, 기능향상 및 내구성 확보를 위한 보수와 정비가 필요하다.

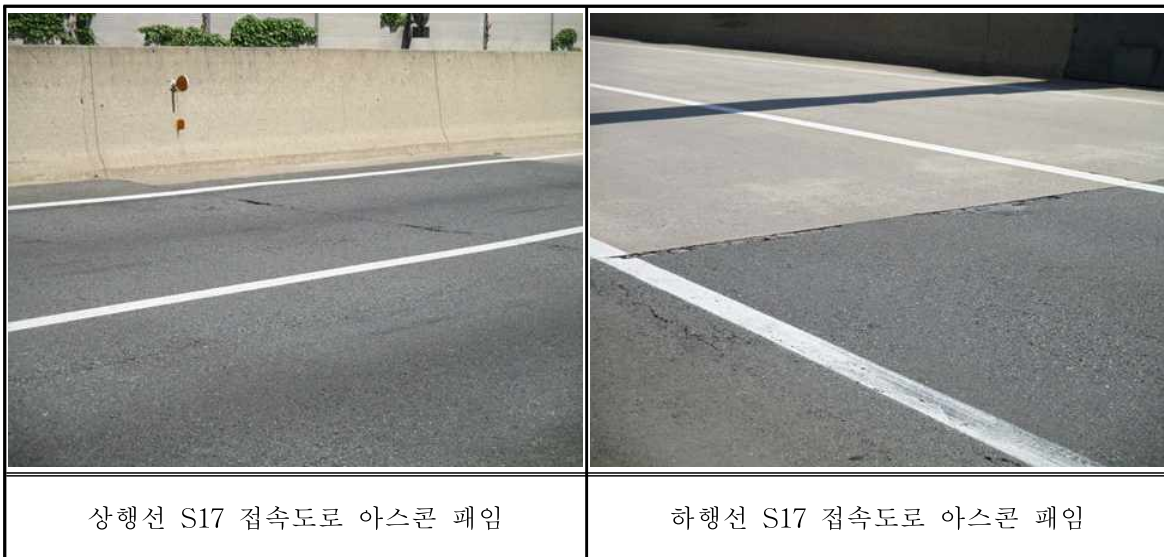
아스팔트로 시공된 교면포장은 노후화 및 차량의 반복적인 통행으로 인한 아스콘 균열, 라벨링, 패임 등이 발생한 상태이다. 기 손상에 대해서는 내구성 확보 및 차량의 주행 성능 향상을 위해 적절한 보수 등 유지관리가 필요한 것으로 판단된다.

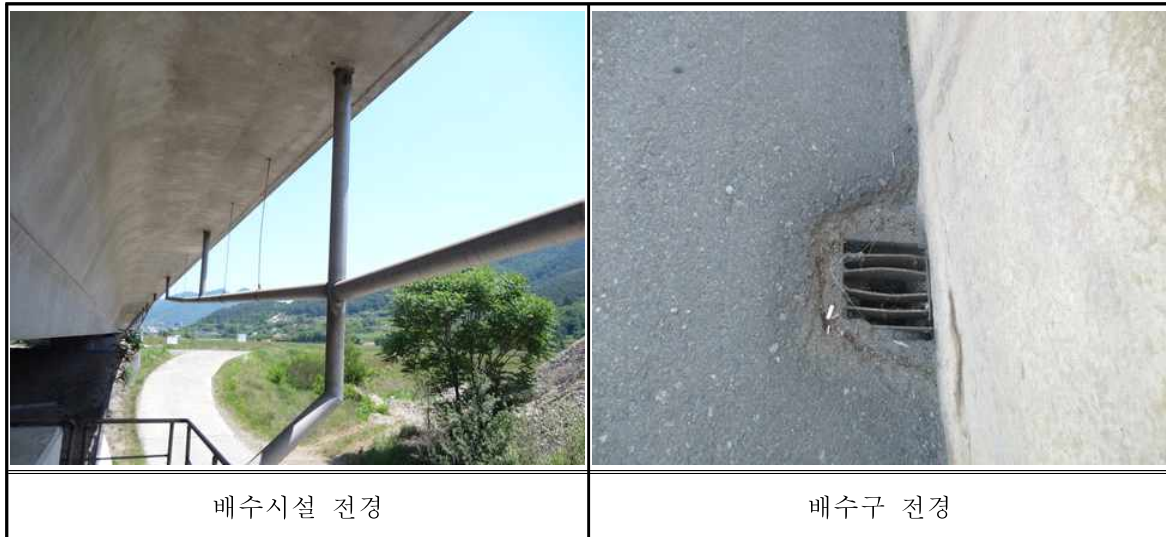
배수시설의 상태는 일부구간 배수관 고정불량, 유도배수관 길이부족 등이 조사되었으며, 원활한 배수처리를 위한 정비가 필요한 것으로 판단된다.

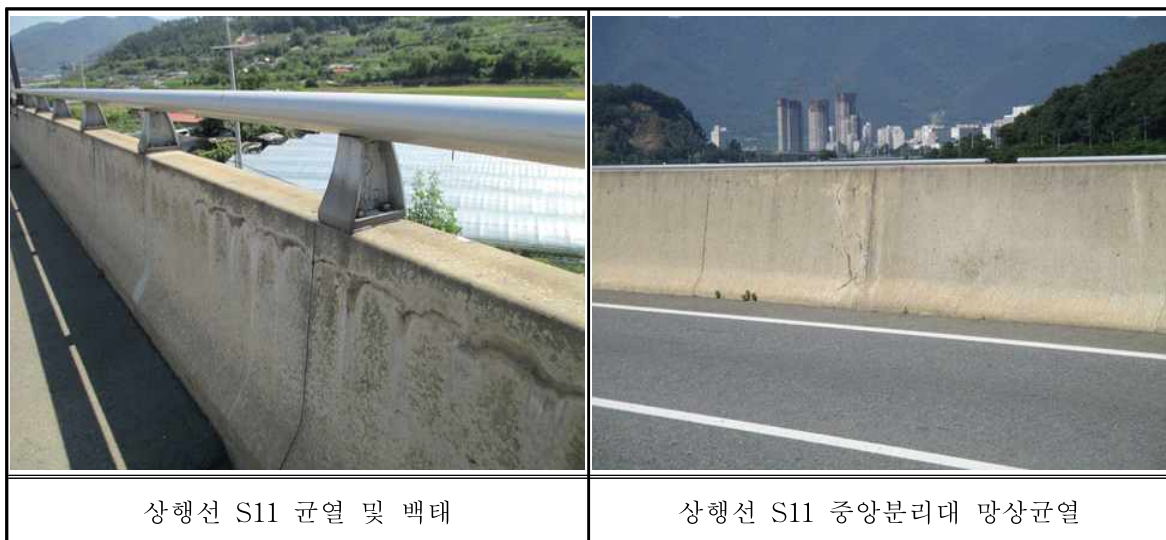
콘크리트 방호벽으로서, 균열 및 백태, 망상균열, 접속도로 방호벽 단차 및 실란트 손상이 조사된 바, 미관 및 내구성 확보 차원의 적절한 보수가 필요하다.

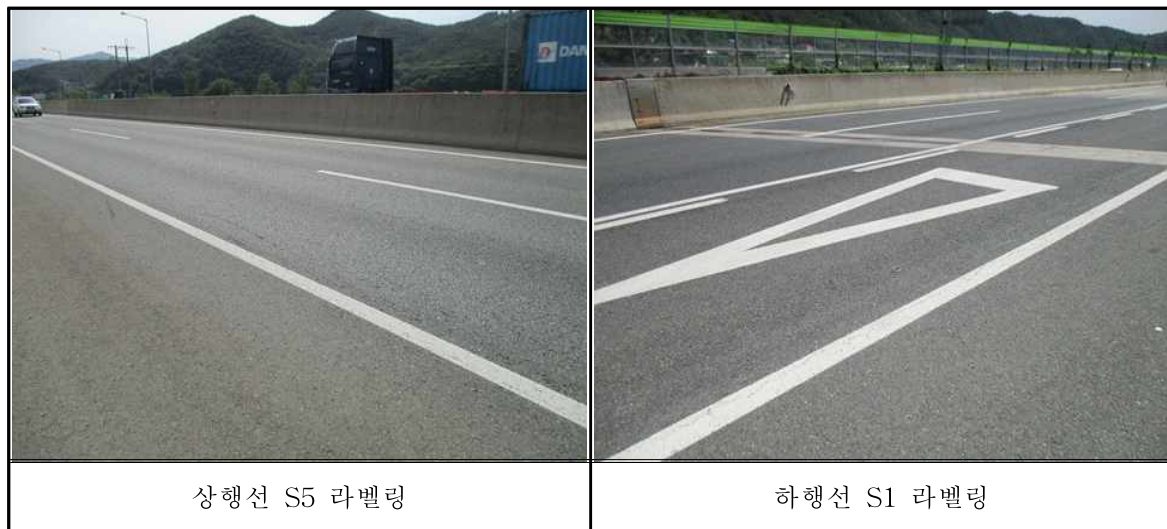
아스팔트로 시공된 교면포장은 노후화 및 차량의 반복적인 통행으로 인해 일부구간 아스콘 균열, 라벨링, 패임 등이 발생되었으며, 내구성 확보 및 차량의 주행 성능 향상을 위해 보수와 주의관찰 등 유지관리가 필요한 것으로 판단된다.

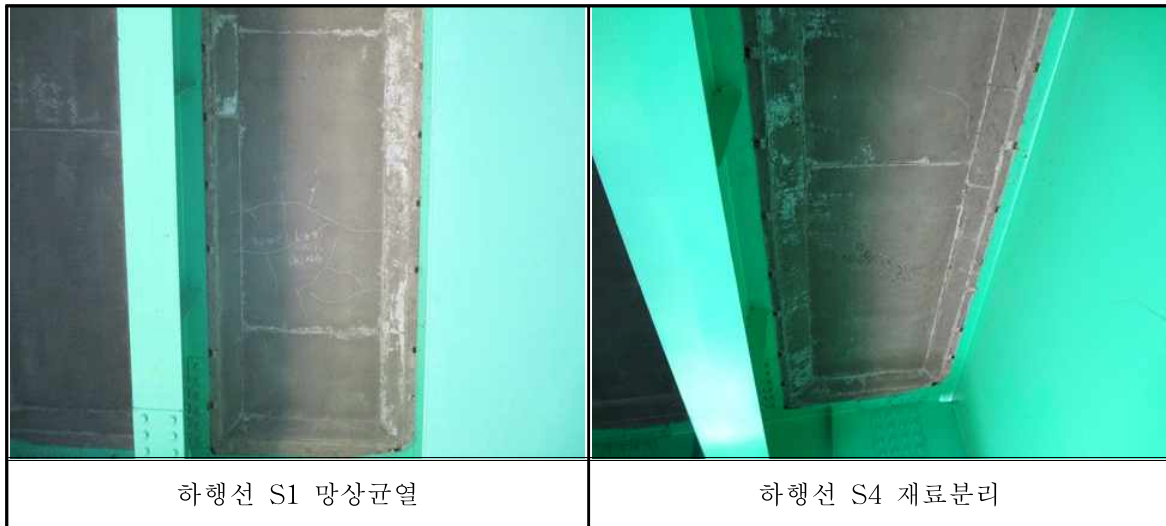
바닥판 하면은 건조수축, 노후화 등으로 인해 발생한 균열, 망상균열, 콘크리트 박락, 백태, 재료분리 등이 조사되었으며, 조사된 손상은 시설물의 안전성에 영향을 미칠만한 손상은 아닌 것으로 판단되므로 주의관찰 후 손상의 진전시 내구성 확보를 위한 보수 등 유지관리가 요구된다.

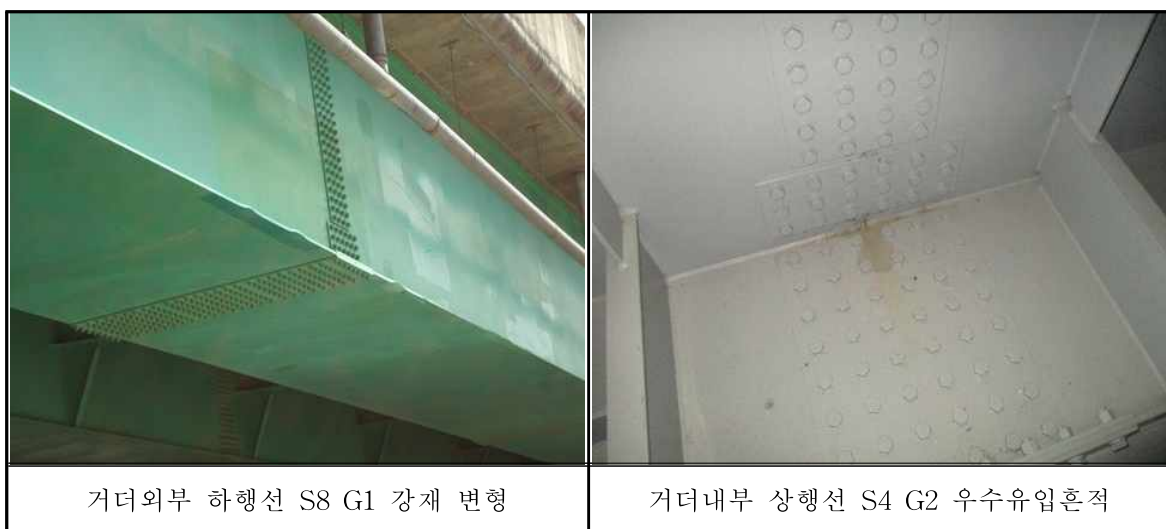
주형 내·외부 및 2차 부재(가로보, 세로보)에 대한 외관조사 결과, 국부적인 도장 손상 및 변형, 내부 우수유입 흔적, 환기구 볼트 이완, 이물질 퇴적 등이 발생한 상태이다. 조사된 손상들에 대해서는 내구성 확보를 위한 보수가 필요하며, 내부 우수유입은 공용 기간 증가에 따라 지속적인 우수유입 가능성이 예상되는 바, 이음부에 대한 실링재 도포 등 적절한 조치가 필요하다

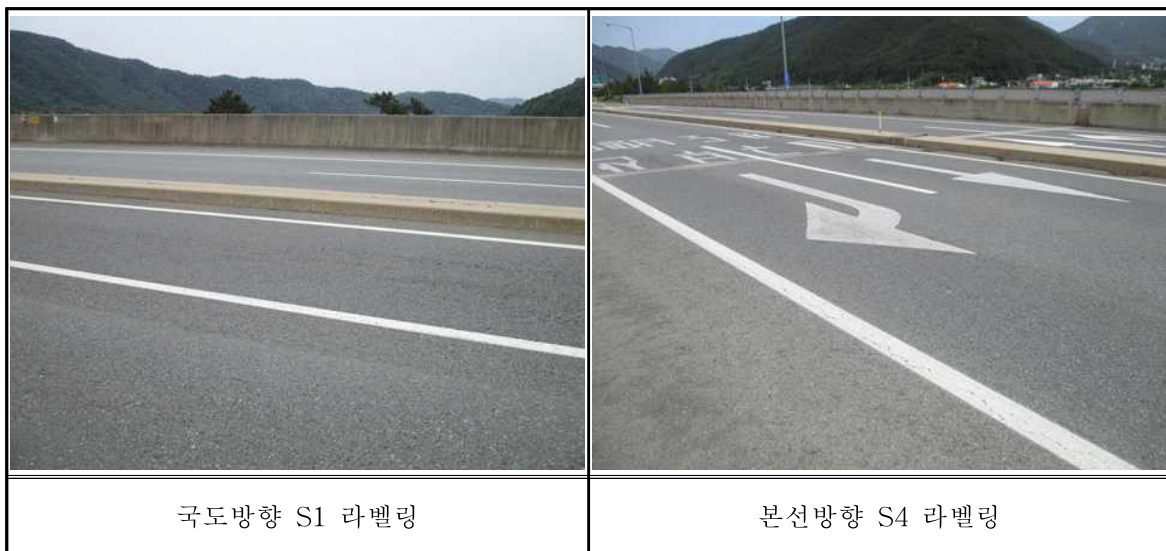
아스팔트로 시공된 교면포장은 노후화 및 차량의 반복적인 통행으로 인해 일부구간 아스콘 라벨링이 발생되었으며, 내구성 확보 및 차량의 주행 성능 향상을 위해 보수와 주의관찰 등 유지관리가 필요한 것으로 판단된다.

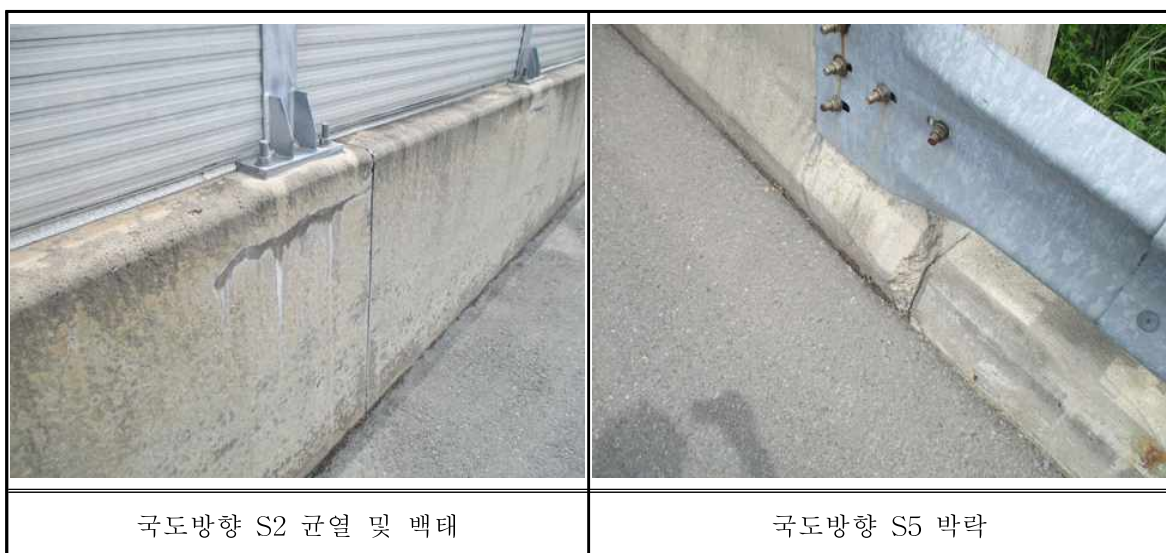
콘크리트 방호벽은 폭 0.1~0.3mm 정도의 균열, 박리 및 박락, 백태, 철근노출, 접속도로부 방호벽 단차 등이 조사되었으며, 미관 및 내구성 확보를 위한 보수와 단차구간에 대한 주의관찰이 필요하다.

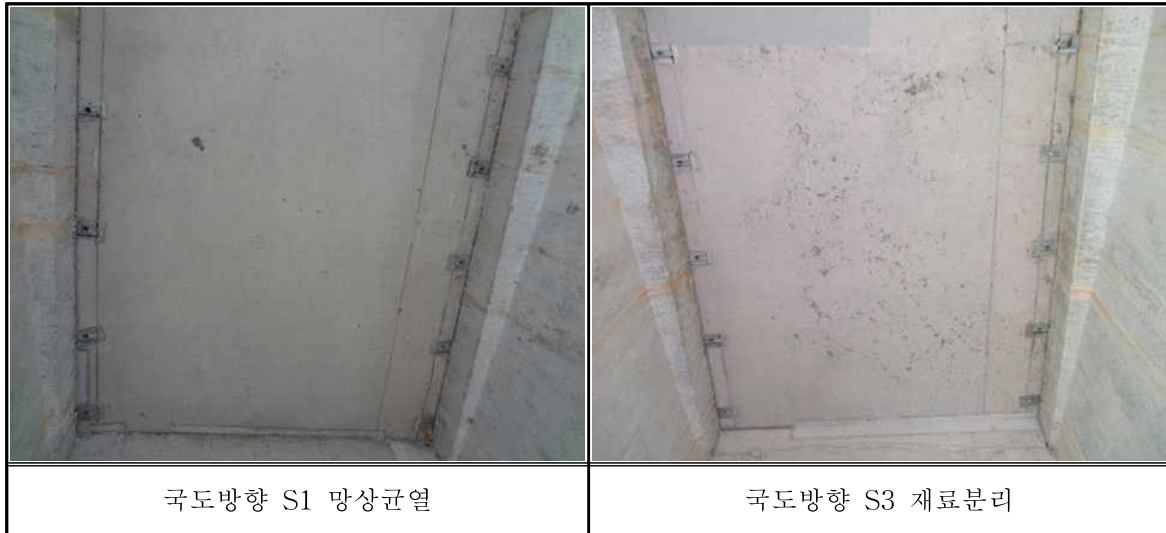
바닥판 하면은 건조수축, 노후화 등으로 인해 발생된 폭 0.3mm미만의 균열 및 망상균열, 콘크리트 박락, 국부적인 재료분리, 물끓기흠 줄눈 미설치 등이 조사되었으며, 조사된 손상은 시설물의 안전성에 영향을 미칠만한 손상은 아닌 것으로 판단되므로, 주의관찰 후 진전시 내구성 확보를 위한 보수 및 정비가 필요하다.

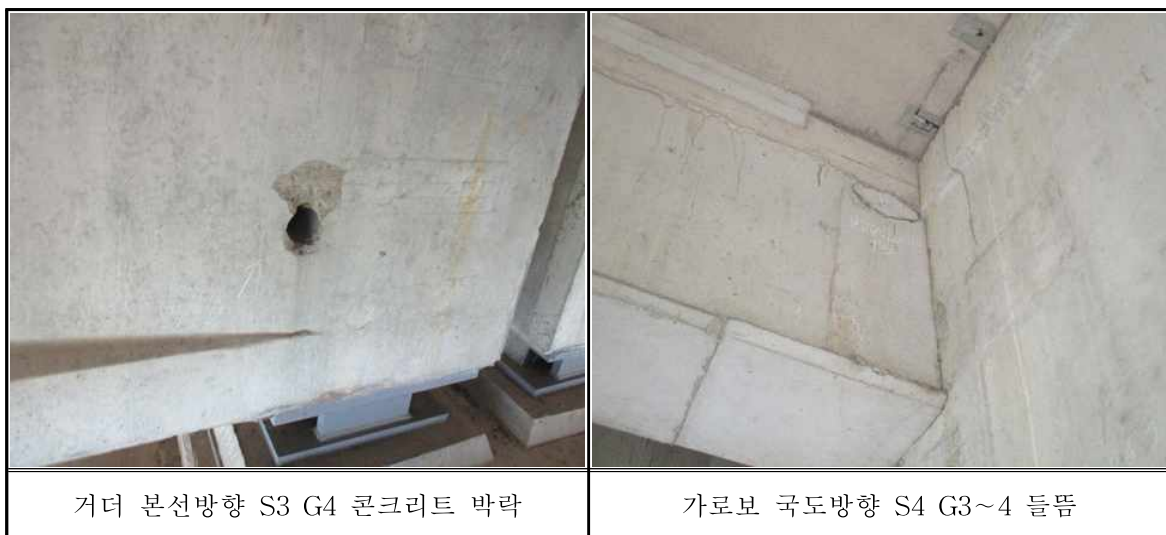
P.S.C Beam 및 가로보에 대한 조사결과, 주형은 국부적으로 받침 PLATE 매립부 및 인양홀 주위 콘크리트 박락, 백태, 재료분리 등이 확인되었으며, 가로보의 경우 균열, 망상균열, 들뜸 및 박락, 재료분리 등이 조사된 바, 내구성 확보를 위한 보수 등 유지관리가 필요한 것으로 판단된다.

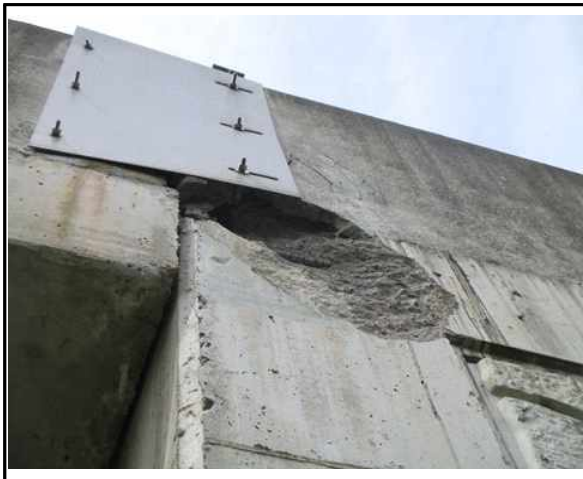
교대는 역T형, 교각은 T형 구조로서, 교대는 폭 0.3mm 미만 균열과 국부적으로 콘크리트 박락, 재료분리, 실란트 손상이 조사되었으며, 교각의 경우 폭 0.3mm 미만의 균열, 국부박락, 망상균열 등이 발생한 상태이다. 상기 손상은 시설물의 안전성에 영향을 미칠만한 손상은 아니나, 주의관찰 후 손상의 진전시 내구성 확보 차원의 적절한 보수와 정비가 필요하다. 이 외 교대측 점검계단 하부 침하, 범면 배수로 균열, 교각 점검로 이물질 퇴적에 대한 정비가 요구된다.

| 교대 국도방향 A1 콘크리트 박락, 철근노출 | |

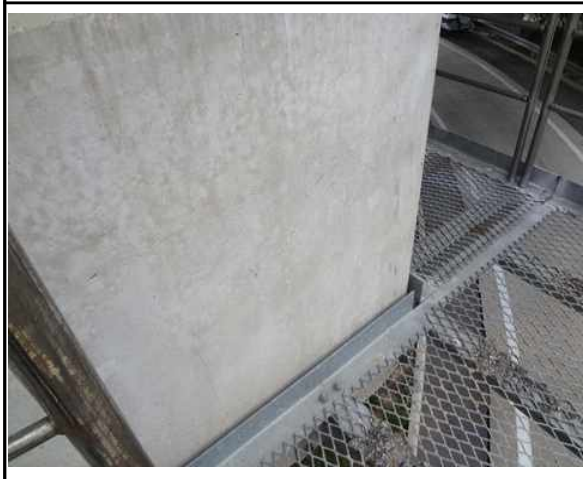
| 교각 본선방향 P1 코핑부 망상균열 | 교대 본선방향 A2 점검계단 침하 |

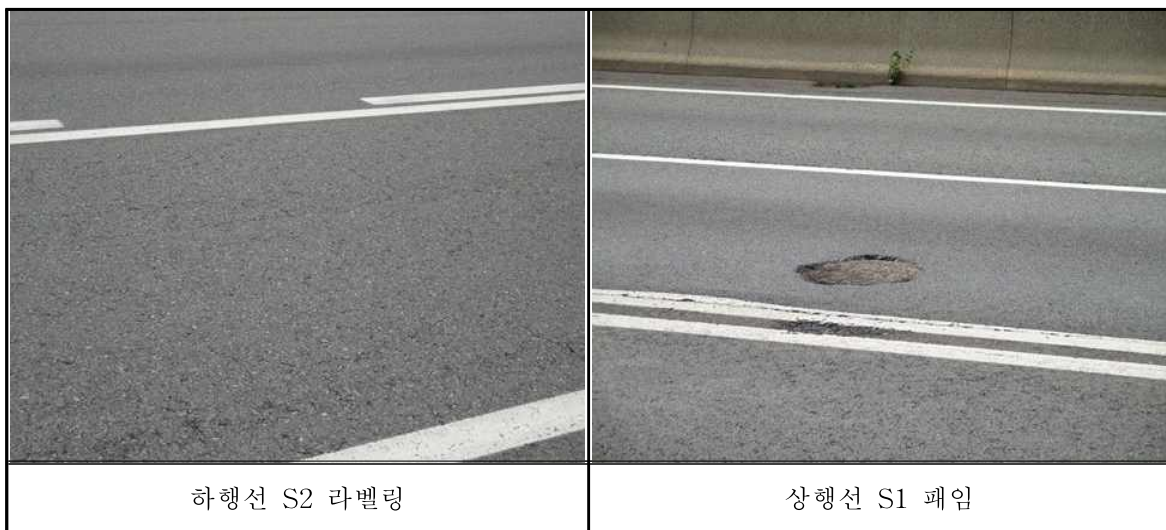
아스콘으로 시공된 교면포장의 외관조사 결과, 기 손상인 아스콘 균열, 라벨링, 패임, 국부적인 소성변형 등이 확인된 바, 내구성 확보 차원의 적절한 보수가 필요하다.

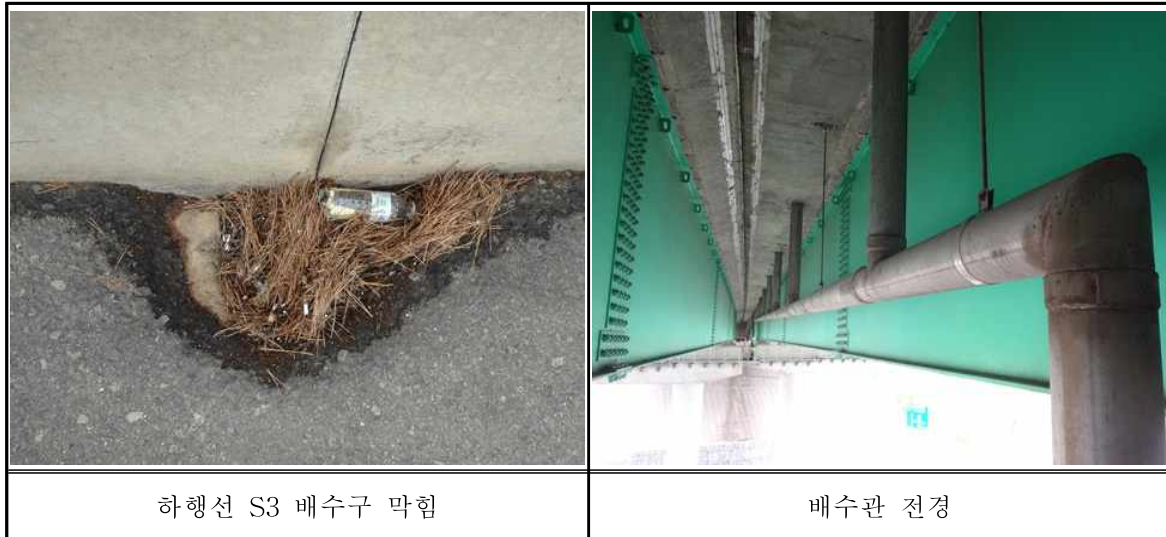
육교형으로 시공된 배수시설은 추가 발생 손상은 없으나, 유도배수관 길이부족, 배수관 연결부 어긋남 등이 조사되었으며, 원활한 배수처리를 위한 정비가 필요하다.

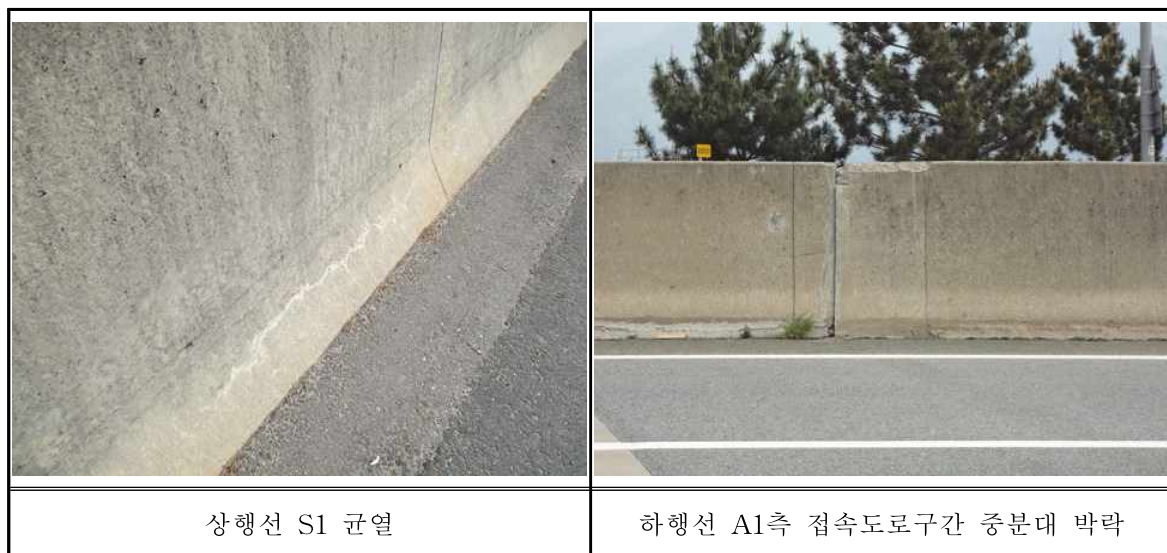
콘크리트 방호벽은 폭 0.1~0.3mm 정도의 균열, 망상균열, 백태, 콘크리트 박락, 접속도로구간 방호벽 단차 및 중분대 이격 등이 조사되었으며, 미관 및 내구성 확보를 위한 보수 등 유지관리가 필요한 것으로 판단된다.

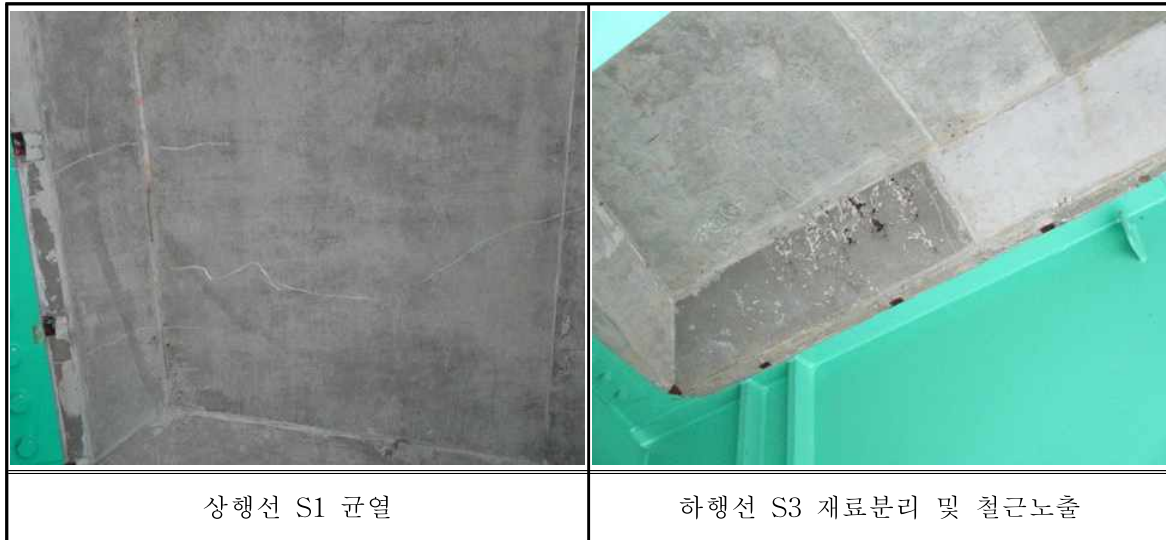
바닥판 하면은 건조수축, 노후화 등으로 인해 발생된 폭 0.3mm미만의 균열 및 백태, 국부적인 재료분리 및 철근노출 등이 조사되었으며, 조사된 손상은 시설물의 안전성에 영향을 미칠만한 손상은 아닌 것으로 판단되므로, 주의관찰 후 진전시 내구성 확보를 위한 보수 등 유지관리가 요구된다.

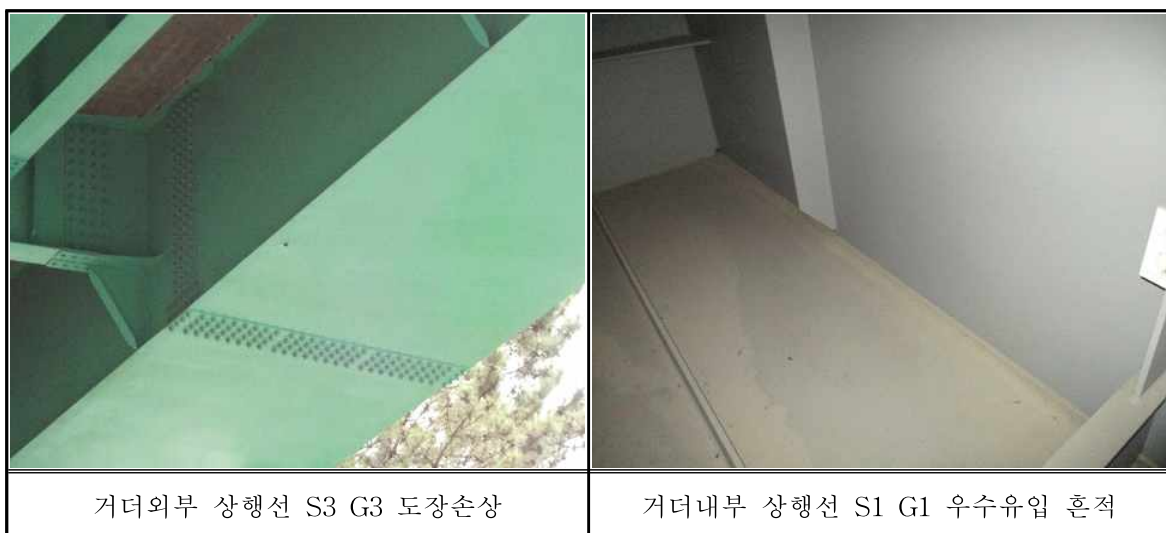
주형 내·외부 및 2차 부재(가로보, 세로보)에 대한 외관조사 결과, 국부적인 도장 손상, 내부 우수유입 흔적, 용접불량, 가로보 도장손상 등이 발생한 상태이다. 조사된 손상들에 대해서는 내구성 확보를 위한 보수가 필요하며, 내부 우수유입은 공용기간 증가에 따라 지속적인 우수유입 가능성이 예상되는 바, 이음부에 대한 실링재 도포 등 적절한 조치가 필요하다.

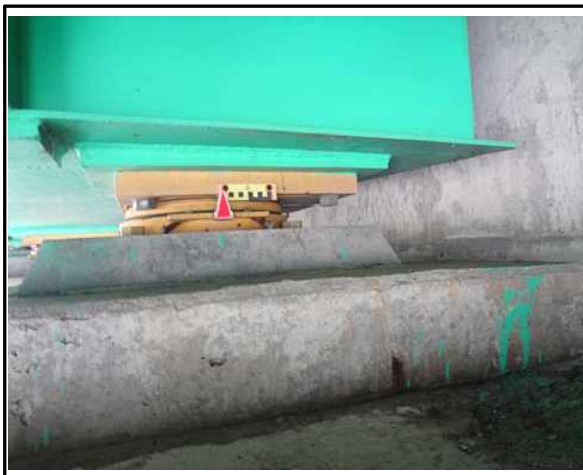
교량받침은 POT BEARING형식으로서, 무수축물탈 균열, 받침콘크리트 들뜸 및 재료분리, Plate 도장손상, 녹발생, 등이 확인되었으며, 내구성 확보 차원의 보수가 필요하다. 한편 받침 이동량 측정결과, 상/하행선 A1받침 전개소에서 다소 과다한 이동량을 보이고 있는 것으로 조사된 바, 여유량에 대한 지속적인 주의관찰 및 특이사항 발생시 적절한 대책이 필요한 것으로 판단된다.

| 상행선 A1-SH1 이동량 과다 | 상행선 P1-SH1 무수축물탈 균열 |

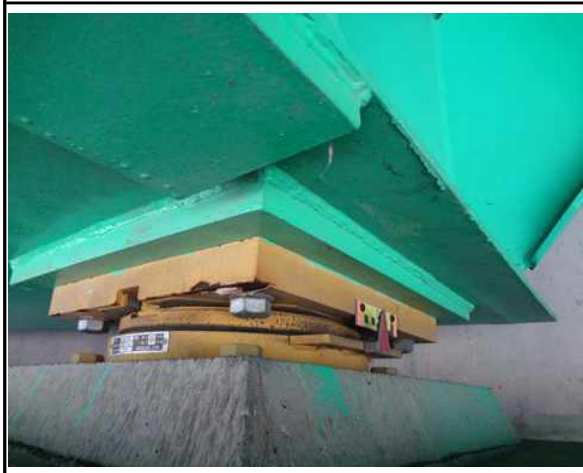
| 하행선 A1-SH5 도장손상 | 상행선 P1-SH5 받침콘크리트 들뜸 |

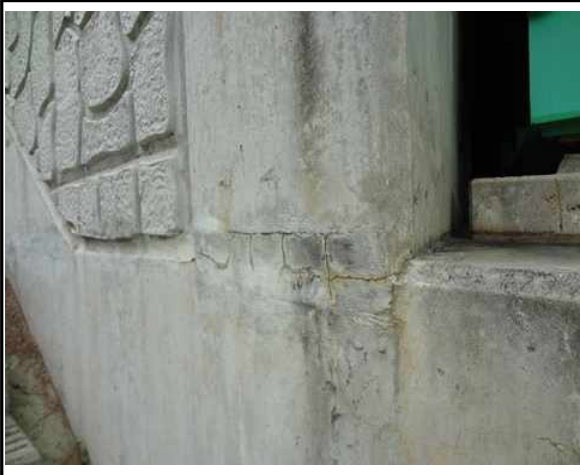
교대는 역T형, 교각은 T형 구조로서, 교대는 폭 0.1~0.3mm 정도의 균열, 망상균열, 백태, 상/하행선 조인트부 실란트 손상이 조사되었으며, 교각의 경우 폭 0.1~0.3mm 정도의 균열 및 망상균열과 국부적인 콘크리트 손상이 발생한 상태이다. 상기 손상들은 구조물의 안전성에 영향을 미칠만한 손상은 아니나, 주의관찰 후 손상의 진전시 내구성 확보 차원의 적절한 보수가 필요하다. 이 외 교대 법면 이격, 점검계단 균열, 교각 점검사다리 손상들에 대한 정비가 요망된다.

| 교대 상행선 A1 날개벽 균열 | 교대 하행선 A1 실란트 손상 |

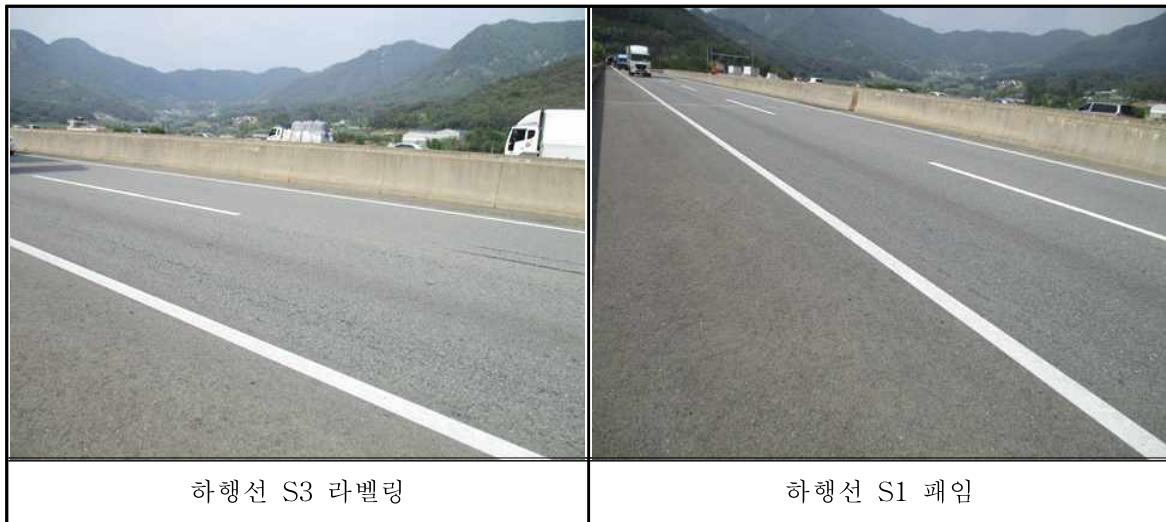
아스팔트로 시공된 교면포장은 노후화 및 차량의 반복적인 통행으로 인해 일부구간 아스콘 패임, 라벨링, 접속도로구간 균열 등이 발생되었으며, 내구성 확보 및 차량의 주행 성능 향상을 위해 보수와 주의관찰 등 유지관리가 필요한 것으로 판단된다.

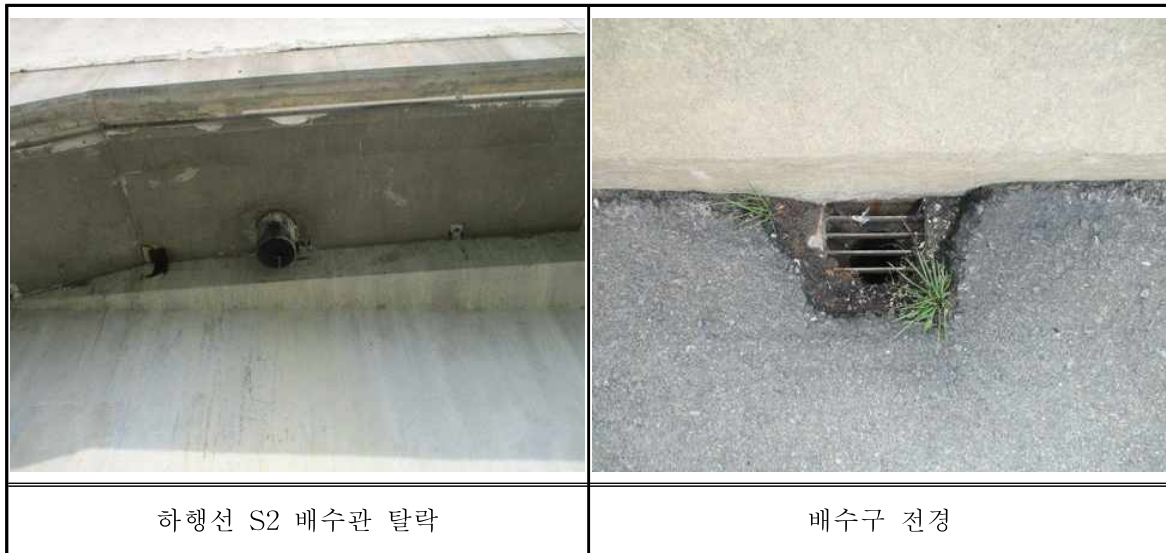
육교형으로 시공된 배수시설은 배수관 탈락, 위치불량, 이음부 누수 등이 조사되었으며, 원활한 배수처리를 위한 정비가 필요한 상태이다.

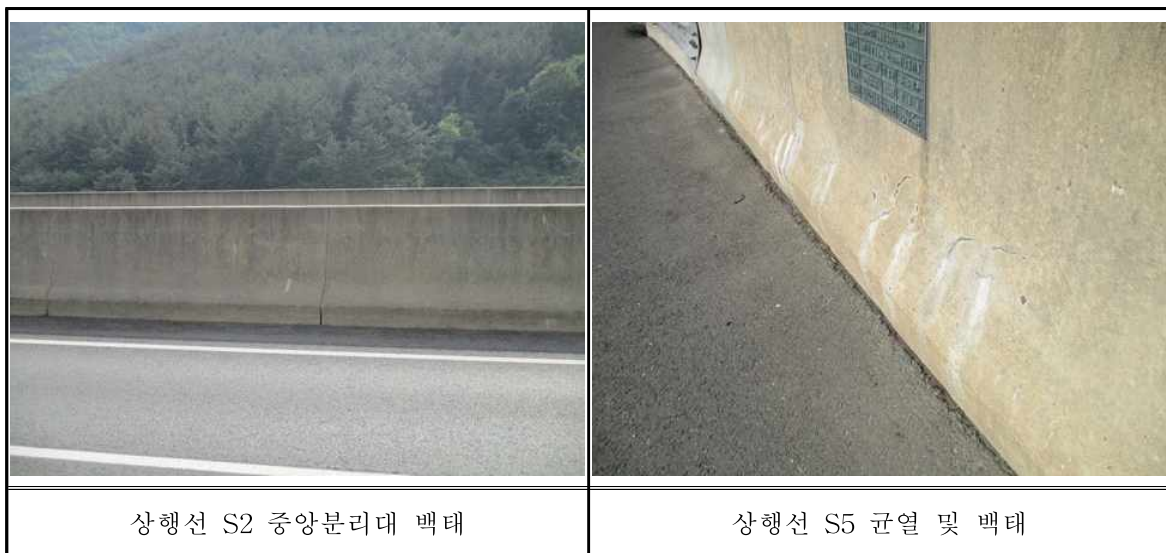
콘크리트 방호벽은 폭 0.1~0.3mm 정도의 균열 및 백태, 국부 손상 등이 발생한 상태이며, 미관 및 내구성 확보를 위한 보수 및 정비가 필요하다.

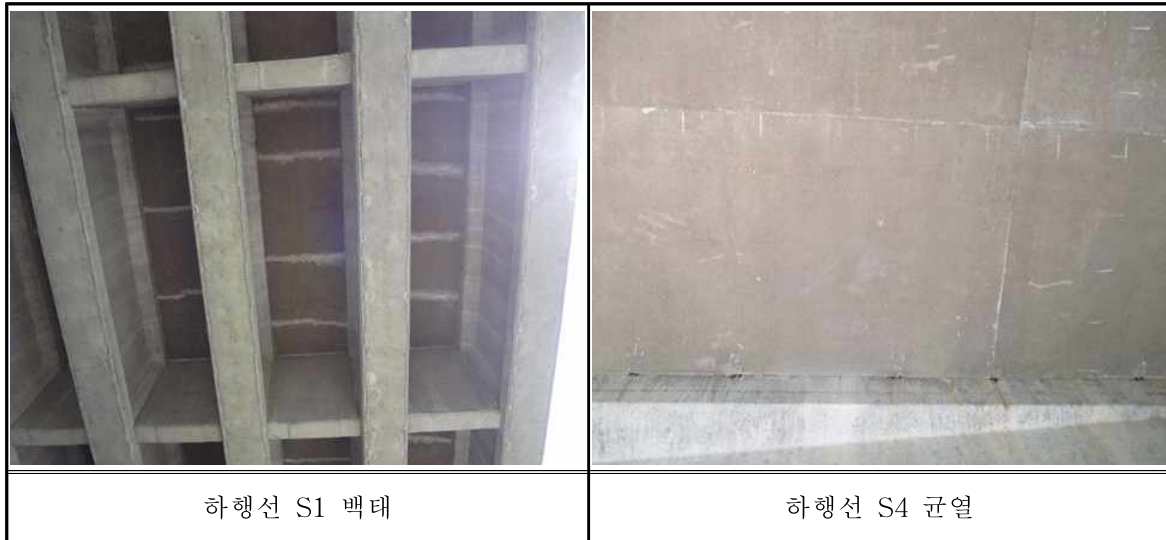
바닥판 하면은 건조수축, 노후화 등으로 인해 발생된 폭 0.1~0.3mm 정도의 균열, 콘크리트 들뜸, 백태, 누수흔적, 물끊기홈 불량 등이 국부적으로 발생한 것으로 확인 되었으며, 기 발생된 손상은 시설물의 안전성에 영향을 미칠만한 손상은 아닌 것으로 판단되므로, 주의관찰 후 진전시 내구성 확보를 위한 보수 및 정비가 필요하다.

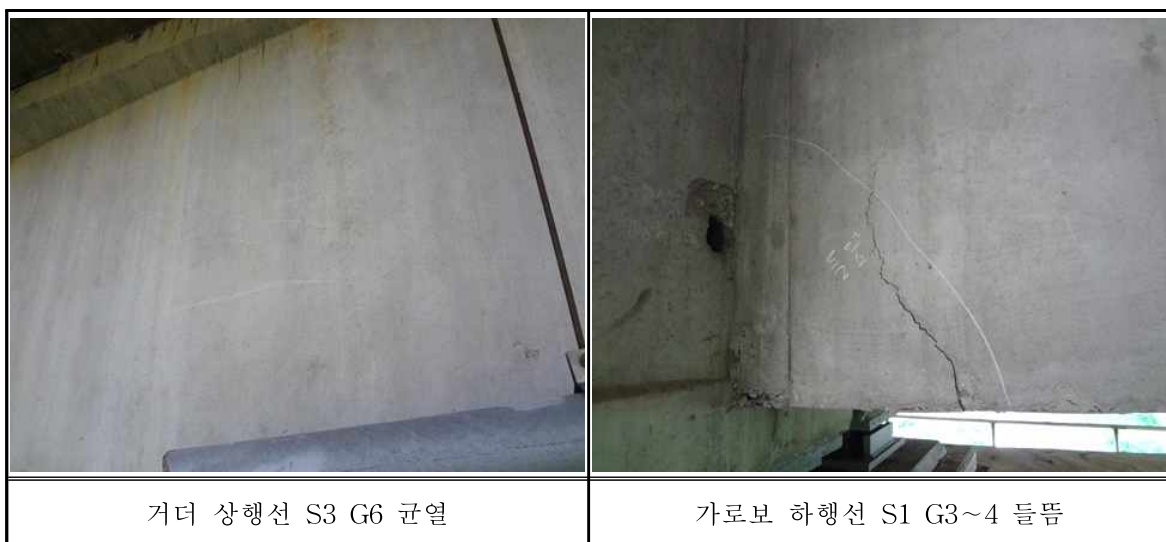
P.S.C Beam 및 가로보에 대한 조사결과, 주형은 Plate 매립부 및 인양홀 주변 손상, 들뜸, 균열 및 망상균열 등이며, 가로보의 경우 균열, 콘크리트 들뜸 및 탈락, 재료 분리 등이 확인된 바, 내구성 확보 차원의 적절한 보수가 필요하다.

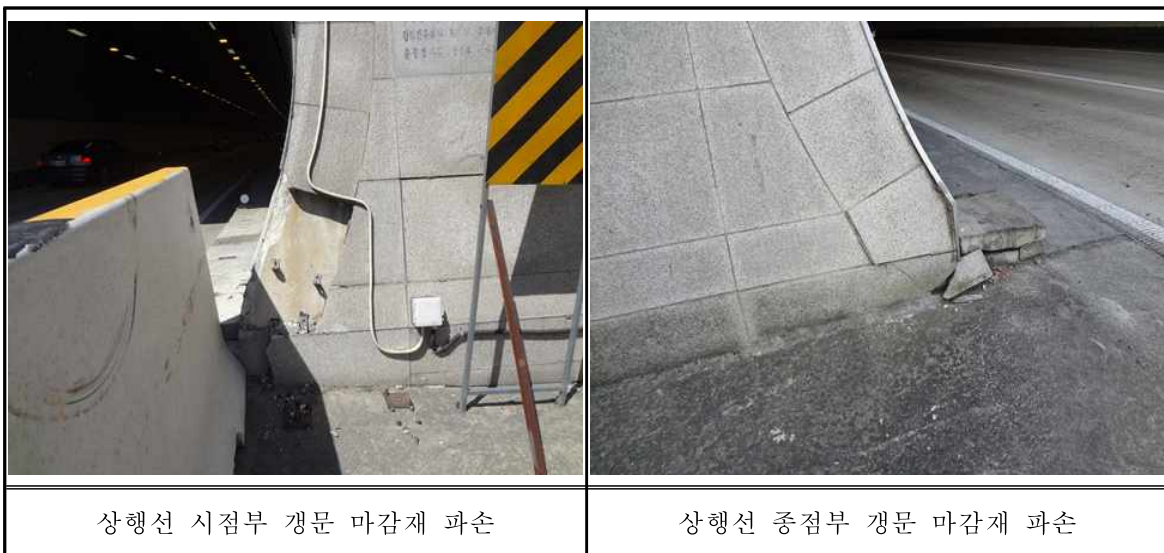
갯문 형식은 시·종점부 모두 대리석으로 마감된 면벽식으로 시공되었으며 조사결과, 상행선 시점부 마감재 파손과 국부적으로 갯문 배수로 균열 및 손상, 이격, 실란트 손상 등이 조사되었으며, 적절한 보수 및 정비가 필요하다.

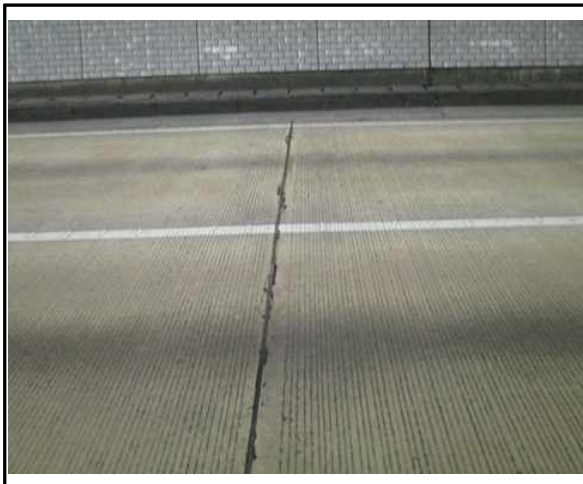
- 콘크리트로 시공된 포장면은 국부적인 스폐링 및 스켈링, 박리 및 균열, 하행선 종점측 구간 패임 및 공동 등의 손상이 조사된 바, 통행차량의 주행성 확보를 위한 보수가 필요하다.
- 배수구는 좌·우측 바닥에 위치하고 있으며 이물질퇴적이 일부 조사된 바, 정비가 요망된다.

| 포장부 상행선 S67 스폐링 | 포장부 하행선 S9 스폐링 |

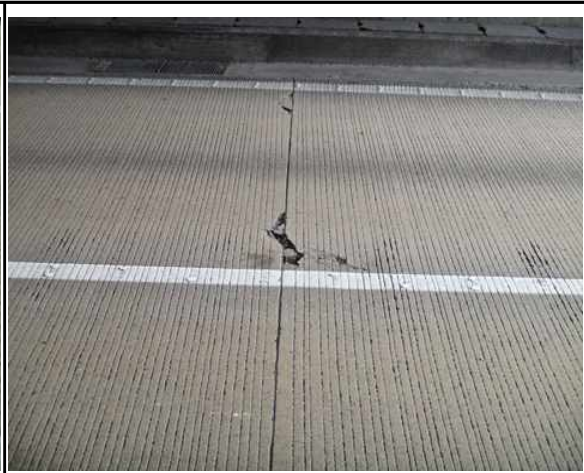
- 콘크리트로 시공된 포장면은 국부적인 스폐링 및 스켈링, 패임 등의 손상이 조사된 바, 통행차량의 주행성 확보를 위한 보수가 필요하다.
- 배수구는 좌·우측 바닥에 위치하고 있으며, 이물질퇴적이 다수 조사된 바, 정비가 요망된다.

| 포장부 상행선 S40 스폐링 | 포장부 하행선 S2 스폐링 |

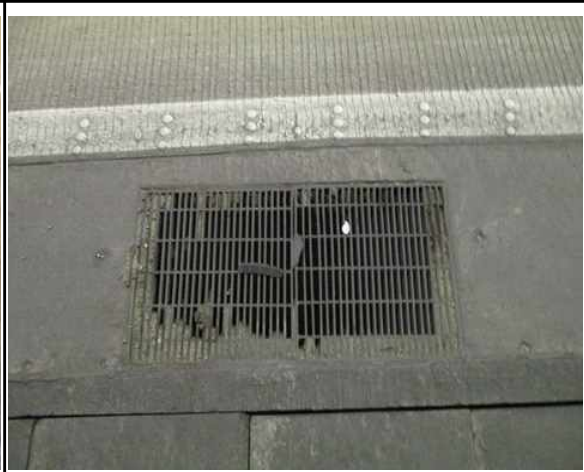
| 포장부 하행선 S84 균열 | 배수구 상행선 S055 이물질퇴적 |

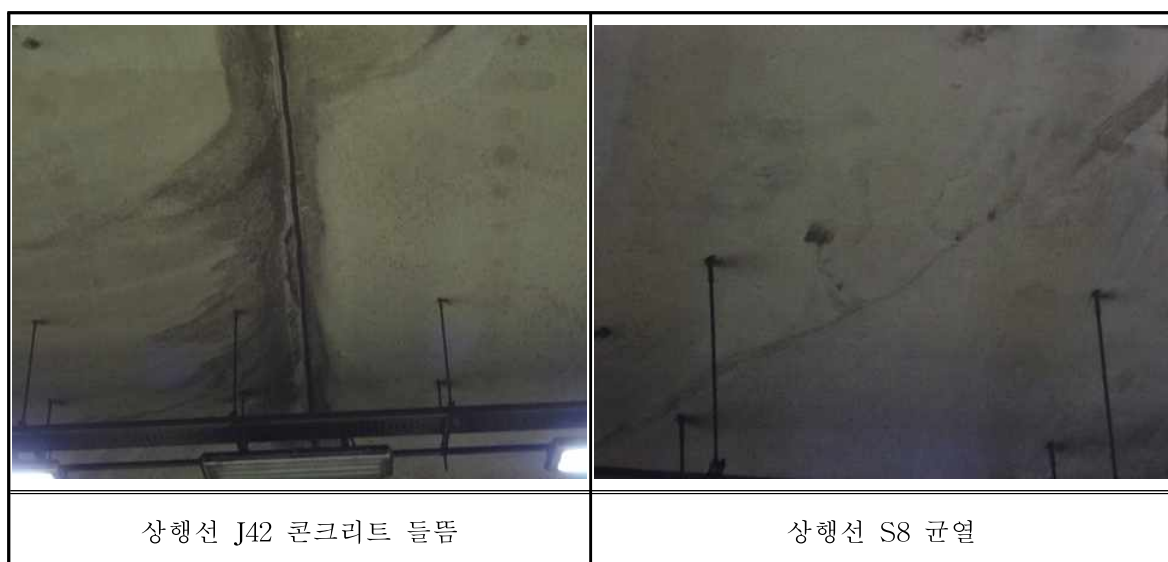
천정부는 폭 0.3mm 미만 및 이상의 균열, 보수부 재균열, 망상균열, 조인트부 콘크리트 들뜸, 박락 등이 발생한 상태이다. 조사된 손상은 내구성 확보를 위한 보수 및 손상의 진전 여부에 대한 주의관찰이 필요하며, 조인트부 들뜸의 경우 콘크리트 탈락시 통행차량의 안전사고 위험이 발생할 수 있으므로 조속한 조치가 요망된다.
