**2017년 상반기 시설물 정기점검 용역(8공구)**  
**정 기 점 검 보 고 서**  
**[ 1·2종 시설물 / 교량·터널 ]**

**2017. 06.**

**新 대구부산고속도로주식회사**  
**New DAEGU BUSAN Expressway Co., Ltd.**

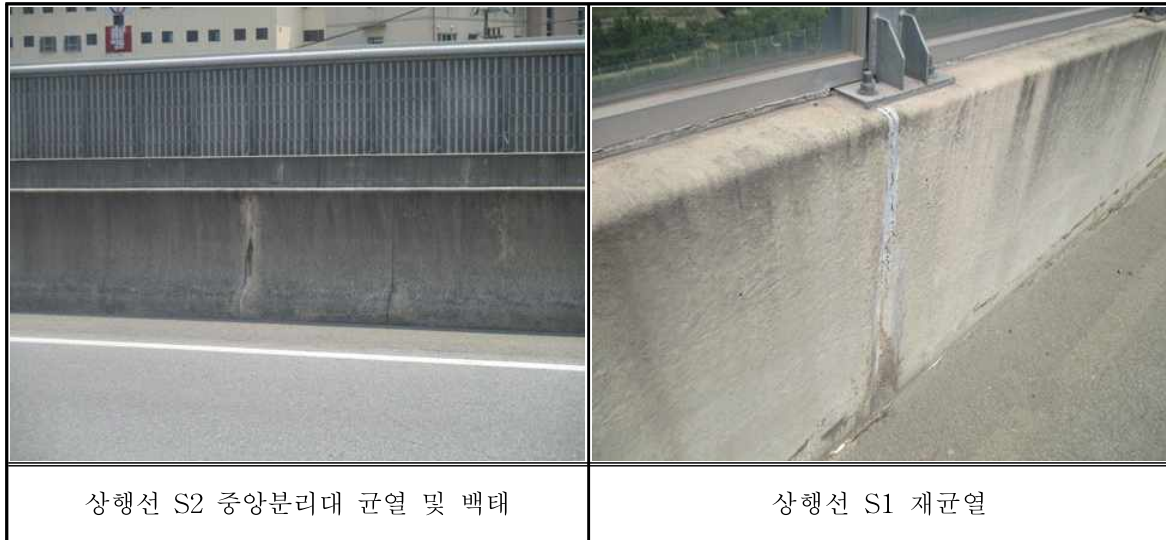
콘크리트 방호벽이며 조사결과, 재료적인 특성 및 노후화 등으로 인한 폭 0.3mm 미만의 균열, 보수부 재균열, 백태, 접속도로구간 방호벽 단차 등이 조사되었으며, 내구성 및 미관 확보 차원의 보수와 단차구간에 대한 주의관찰이 필요하다.

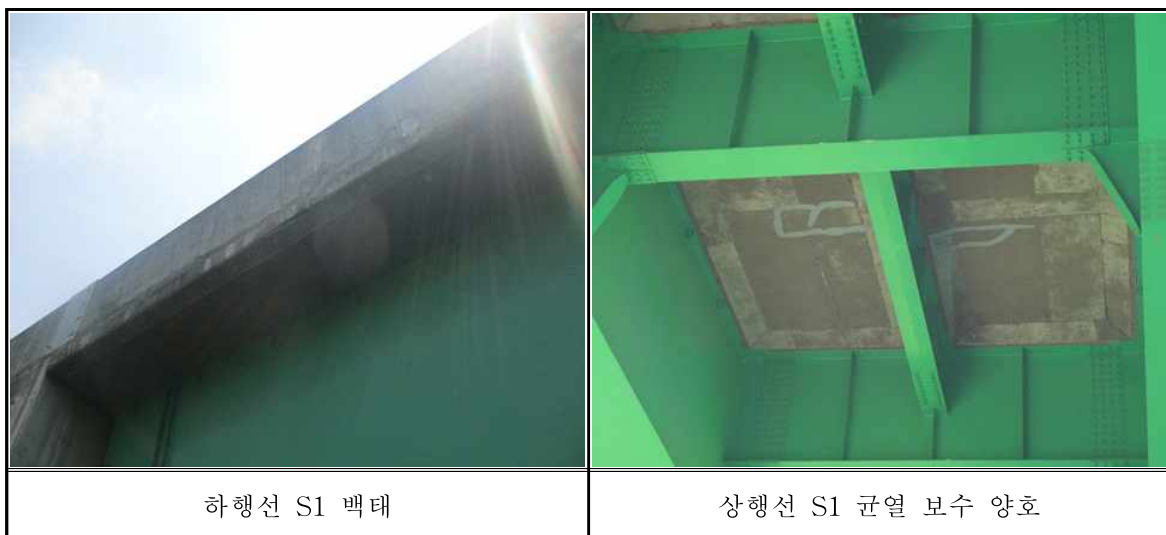
바닥판 하면은 16년 하반기에 보수를 실시하였고, 보수부는 양호한 상태이다. 미보수된 일부 바닥판하면 측면의 백태는 지속적인 주의관찰 후 손상의 진전시 내구성 확보를 위한 보수가 요구된다.

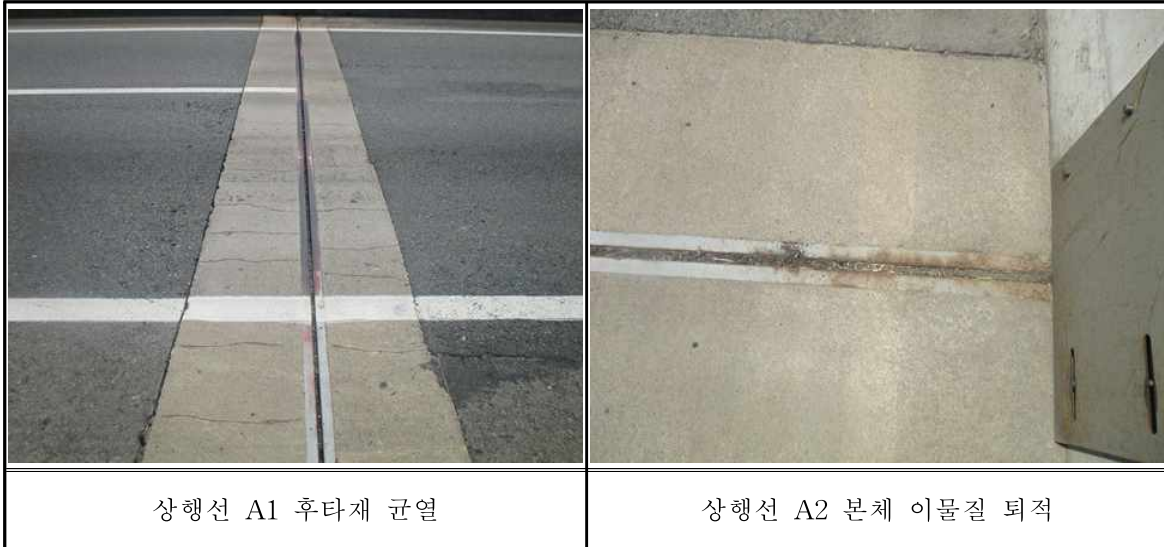
신축이음장치는 Rail Joint Type 형식으로서 본체 유간부 이물질 퇴적, 후타재 균열, 접속부 이격 및 단차, 차수판 볼트 탈락 등이 발생한 상태이며 기능향상 및 내구성 확보를 위한 보수와 정비가 필요하다.

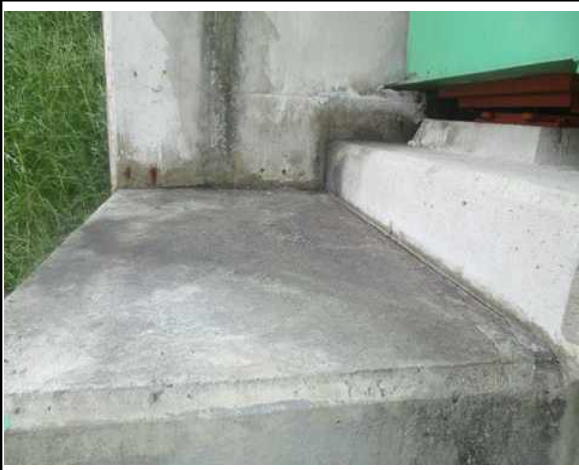
교대는 역T형, 교각은 T형 구조로서, 교대 체수흔적, 교각 국부적인 박락이 일부 발생하였으며, 적절한 보수가 요구된다.

| 교대 하행선 A2 상면 체수흔적 | 교대 A2 전경 |

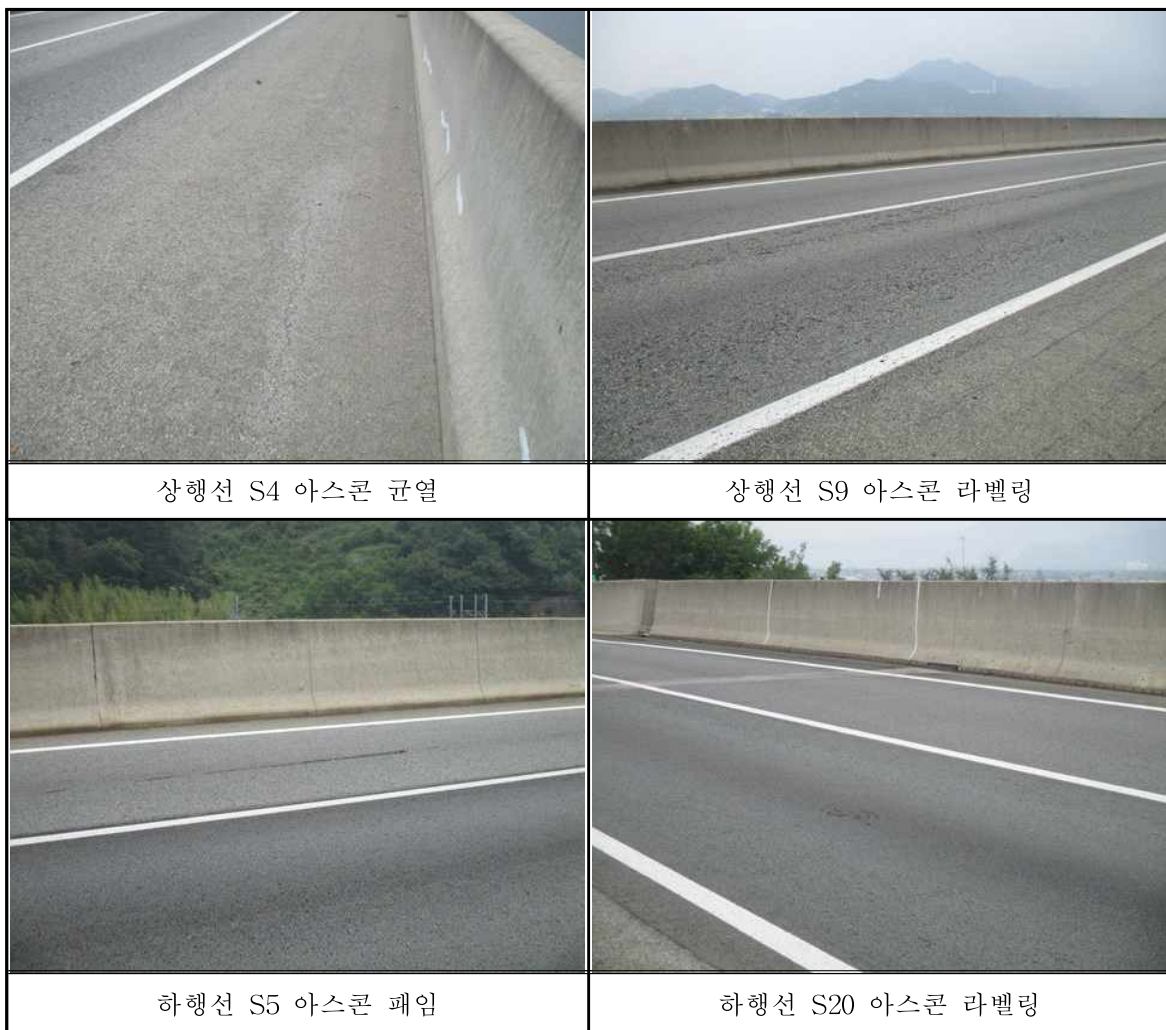
아스팔트로 시공된 교면포장은 노후화 및 차량의 반복적인 통행으로 인한 아스콘 균열, 패임, 라벨링 등의 손상이 조사되었고, 차량의 주행 성능 향상을 위해 적절한 보수 등 유지관리가 필요한 것으로 판단된다.

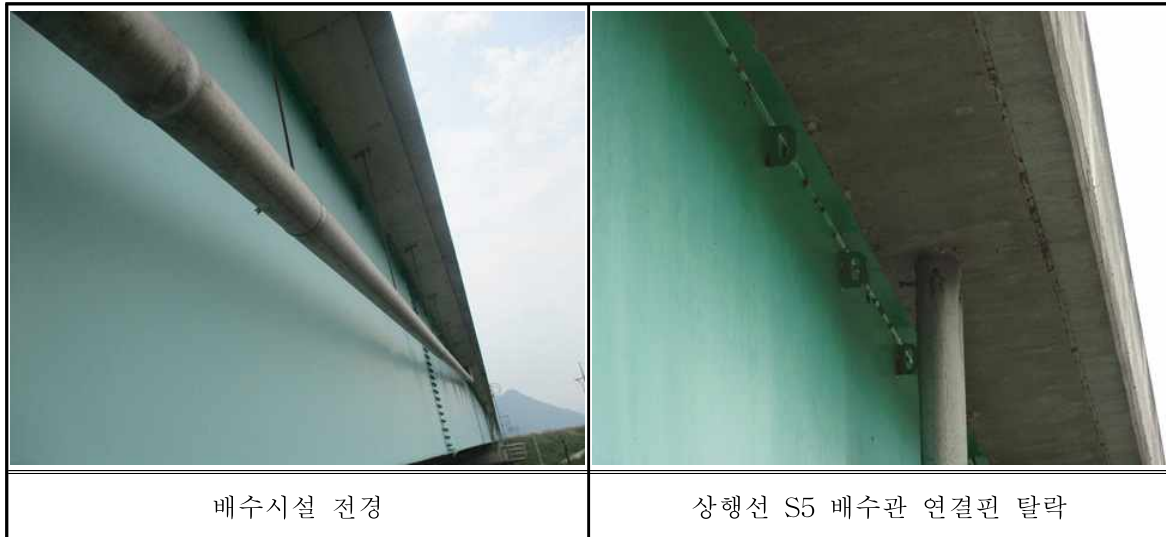
배수시설의 상태는 일부구간 교면 배수구 막힘, 배수관 연결재/연결고리 탈락, 연결핀 체결불량, 배수관 흔들림, 이음부 누수 등이 조사되었으며, 원활한 배수처리를 위한 정비가 필요한 것으로 판단된다.

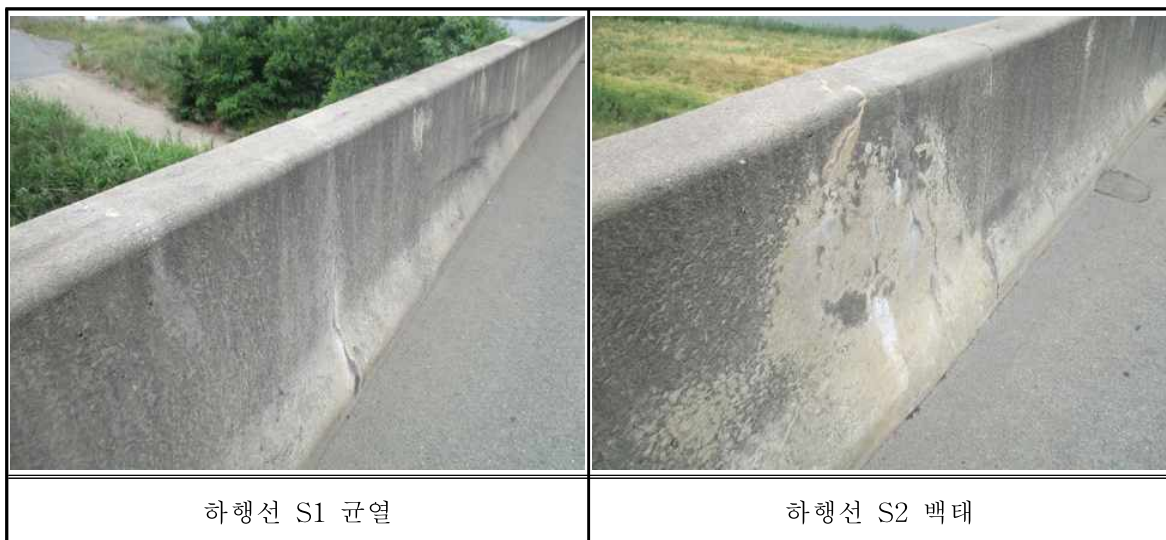
콘크리트 방호벽으로서 외관조사 결과, 폭 0.3mm 미만/이상의 균열 및 보수부 재 균열, 백태, 콘크리트 박락/파손, 접속도로 구간 중분대 침하 등이 조사되었으며, 내구성 확보 차원의 적절한 보수 등 유지관리가 필요하다.

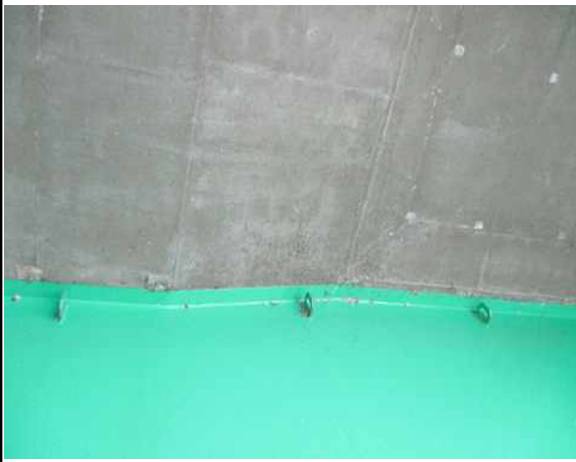
바닥판 하면은 건조수축, 노후화 등으로 인해 발생된 폭 0.3mm미만의 균열, 보수부 재균열, 망상균열, 콘크리트 박락, 재료분리, 방호벽 접속부 누수흔적 및 백태 등이 조사되었으며, 조사된 손상은 시설물의 안전성에 영향을 미칠만한 손상은 아닌 것으로 판단되나, 내구성 확보를 위한 보수 등 유지관리가 요구된다.

| 하행선 S6 재료분리 | 하행선 S20 망상균열 |

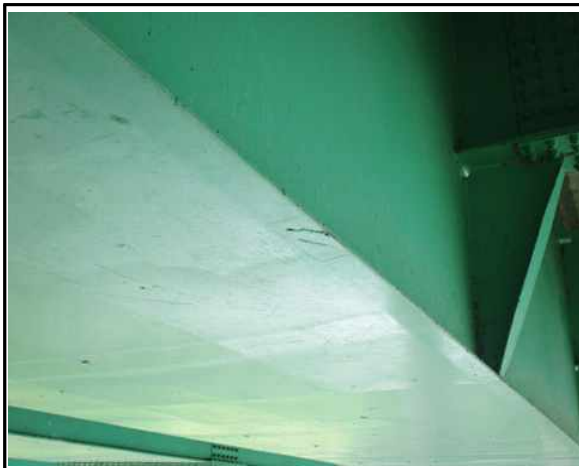
주형 내·외부 및 2차 부재(가로보, 세로보)에 대한 조사 결과, 국부적인 도장 손상 및 변형, 내부 우수유입 흔적, 환기구 볼트 이완, 이물질 퇴적 등이 발생한 상태이다. 조사된 손상들에 대해서는 내구성 확보를 위한 보수가 필요하며, 내부 우수유입은 공용기간 증가에 따라 지속적인 우수유입 가능성이 예상되는 바, 이음부에 대한 실링재 도포 등 적절한 조치가 필요하다

거더외부 하행선 S5 G2 도장손상

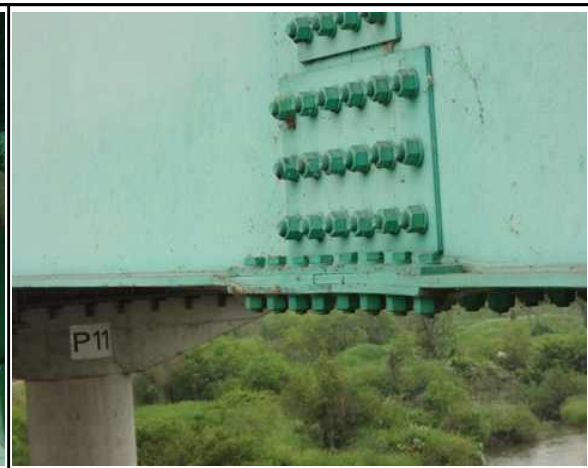
거더외부 하행선 S9 G1 도장손상

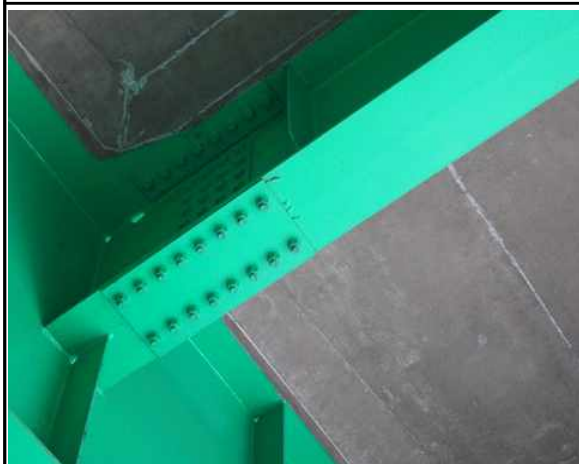
세로보 상행선 S20 도장손상

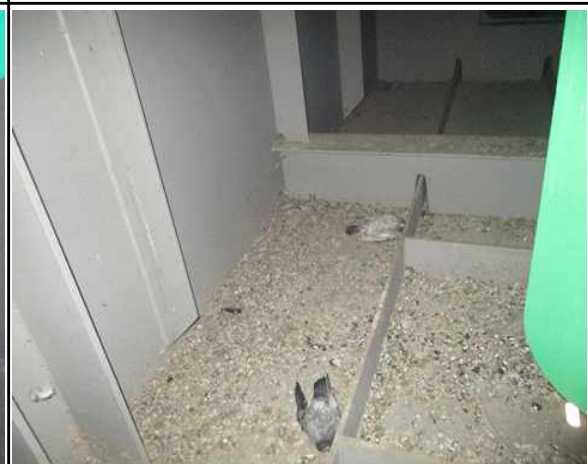
거더내부 하행선 S11 G2 이물질퇴적

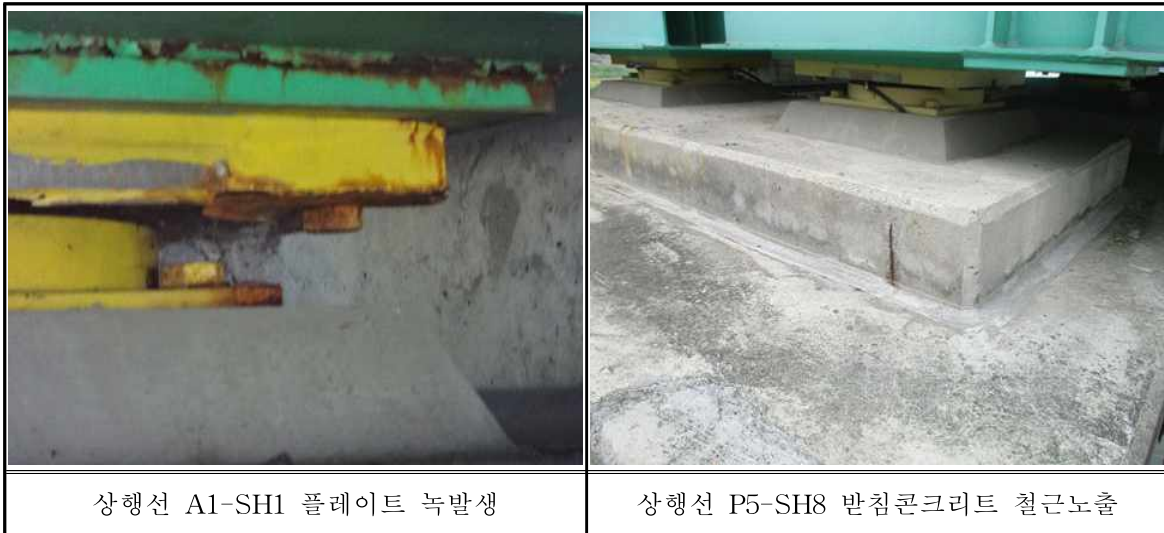
교량받침은 POT BEARING 형식으로서, 받침콘크리트 균열 및 철근노출, 재료분리, 고무재 손상, Plate 녹발생 등이 확인된 바, 내구성 확보 및 받침 기능 발휘를 위한 보수 등 유지관리가 필요하다.

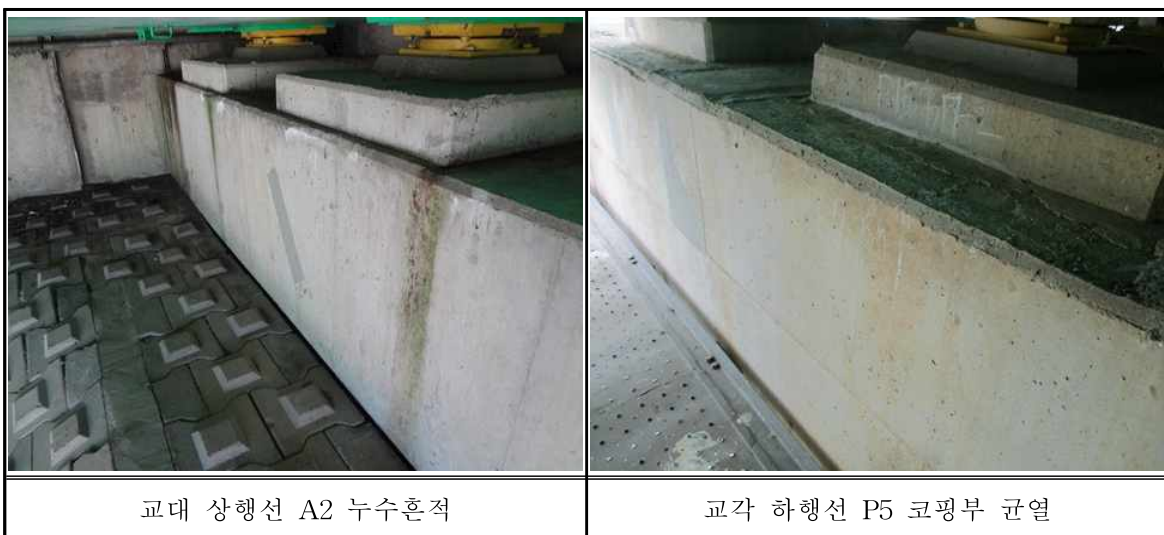
교대는 역T형, 교각은 T형 구조로서, 주요 손상으로 폭 0.1~0.3mm 정도의 균열, 누수로 인한 체수흔적, 철근노출, 실란트 손상, 국부적인 콘크리트 박리 및 박락, 재료분리 등이 발생한 상태인 바, 내구성 확보차원의 보수가 필요하다. 특히 교대 상면 체수의 경우, 바닥판 하면 상·하행선 접합부 누수 및 신축이음 하부 고무재 손상 부위를 통한 누수에 의해 발생된 바, 상부구조와 연계한 보수 계획이 필요하다.

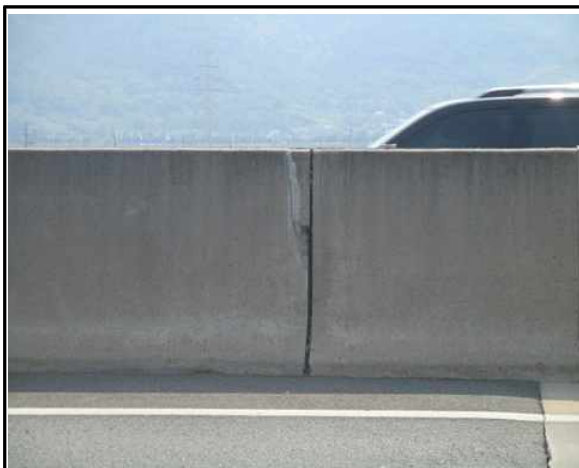
콘크리트 방호벽은 폭 0.1~0.3mm 미만 및 이상의 균열 및 백태, 국부 손상 등이 발생된 상태이며, 미관 및 내구성 확보를 위한 보수 및 정비가 필요하다.

하행선 S1 중앙분리대 균열

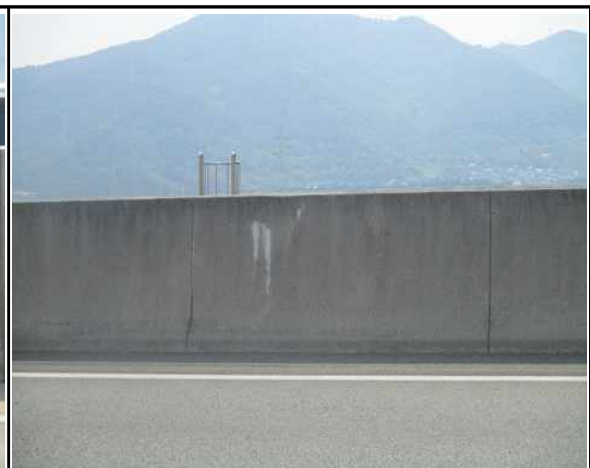
하행선 S2 중앙분리대 백태

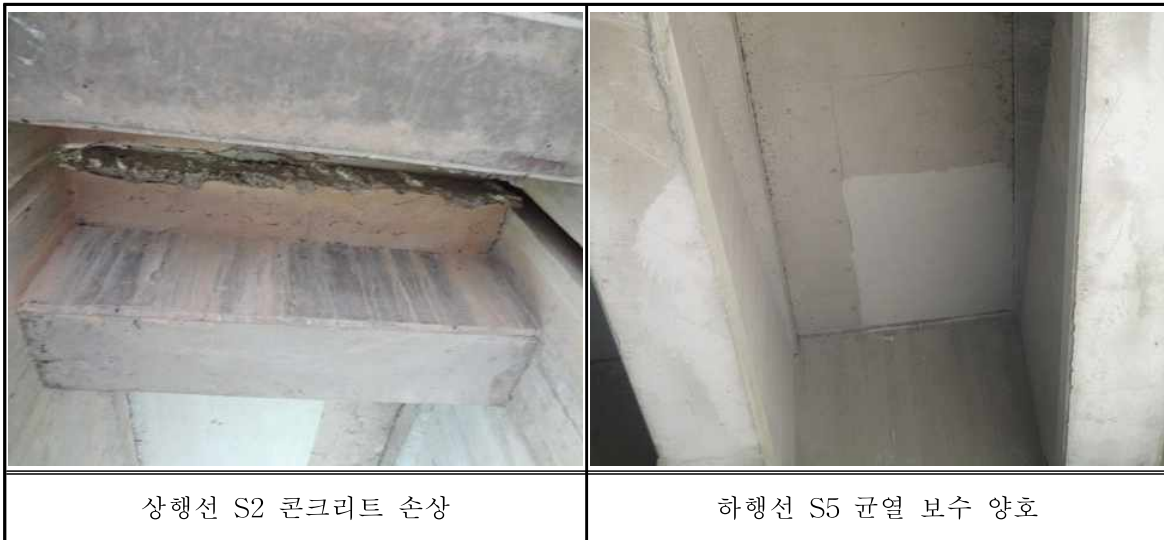
바닥판 하면은 16년 하반기에 균열보수를 실시하였고, 보수부는 양호한 상태이다. 건조수축, 노후화 등으로 인해 발생한 백태, 콘크리트 손상이 국부적으로 발생하였으며, 기 발생한 손상은 시설물의 안전성에 영향을 미칠만한 손상은 아닌 것으로 판단되나, 내구성 확보를 위한 보수 및 정비가 필요하다.

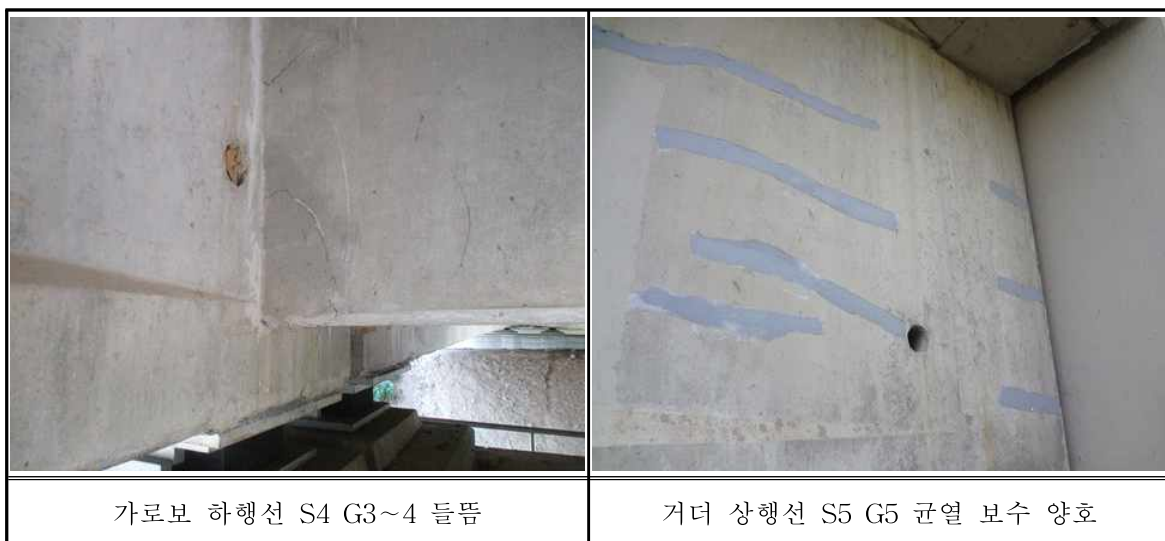
P.S.C Beam 및 가로보에 대한 조사결과, 16년 하반기에 거더 균열보수를 실시하였고, 보수부는 양호한 상태이다. 가로보 들뜸 등이 확인된 바, 주의관찰 후 내구성 확보 차원의 적절한 보수가 필요하다.

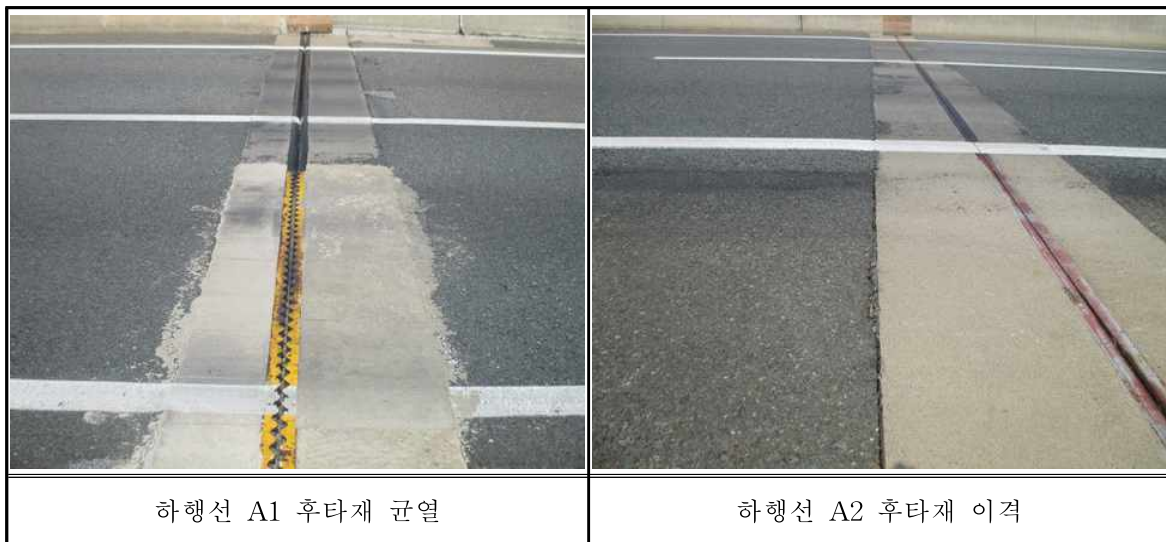
신축이음장치는 Rail Joint 및 Mono cell Joint Type 으로서, 일부구간 New Mono cell Joint로 교체 시공한 것으로 확인되었다. 조사결과, 기존 손상인 본체 유간부 이물질퇴적, 하부 누수, 차수판 볼트탈락, 후타재 폭 0.3mm 미만 균열, 접속부 이격 및 단차 등이 조사되었으며, 내구성 확보 및 기능 향상을 위해 보수 및 정비가 필요하다.

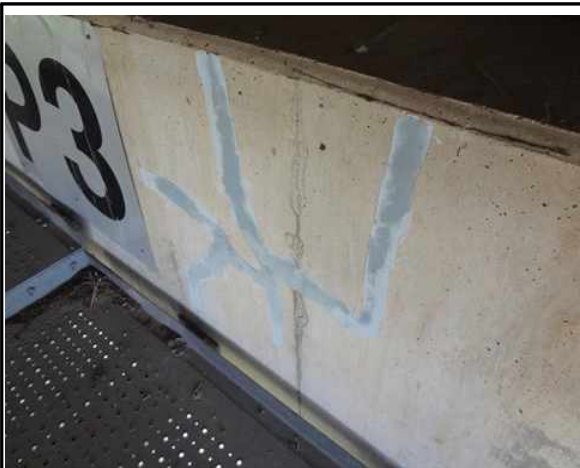
| 교각 상행선 P2 코핑부 균열 보수 양호 | 교대 상행선 A1 점검계단 이격 보수 양호 |

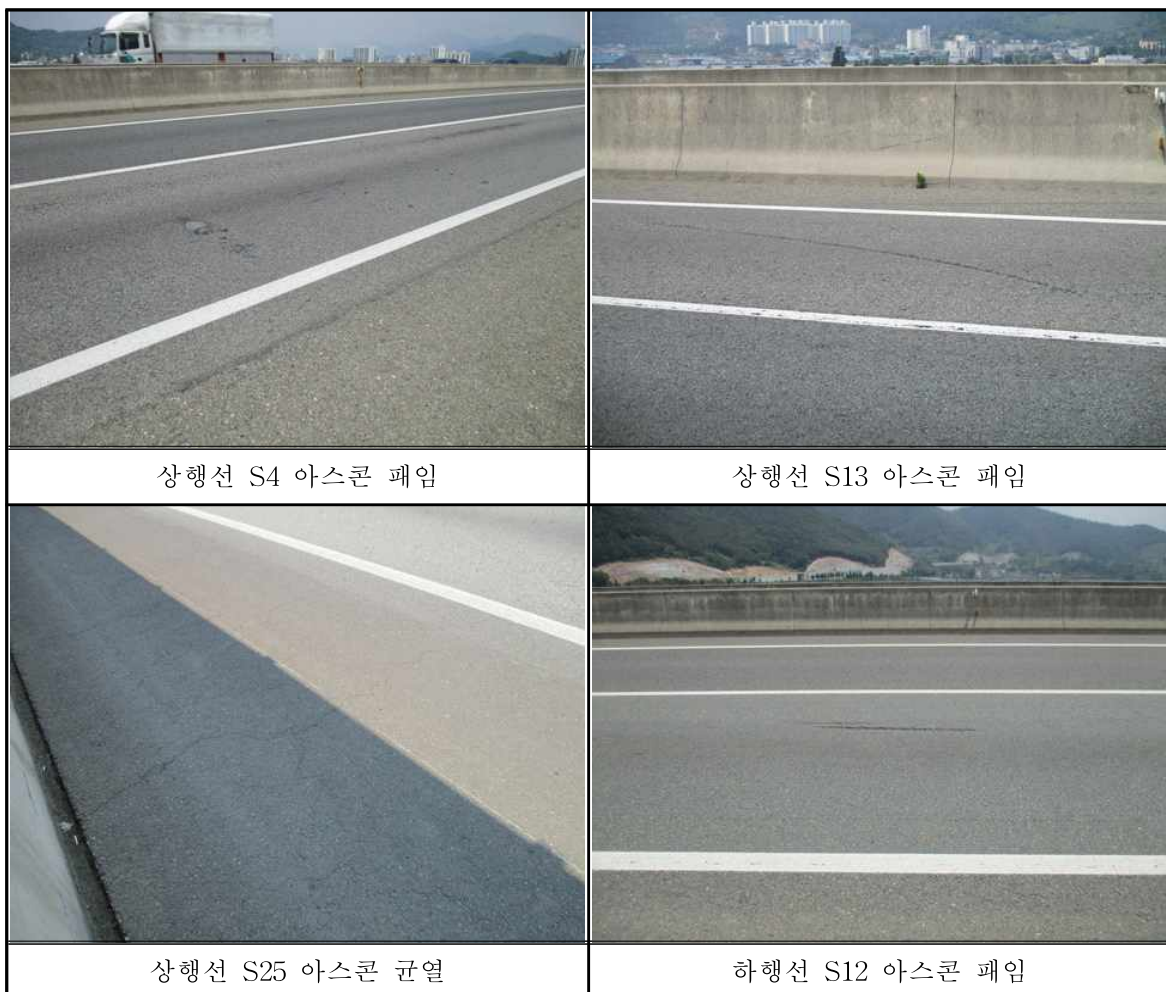
아스팔트로 시공된 교면포장은 노후화 및 차량의 반복적인 통행으로 인한 아스콘 균열, 라벨링, 패임, 소성변형, 포장면 시공이음부 패임 등의 손상에 대해서는 내구성 확보 및 차량의 주행 성능 향상을 위해 적절한 보수 등 유지관리가 필요한 것으로 판단된다.

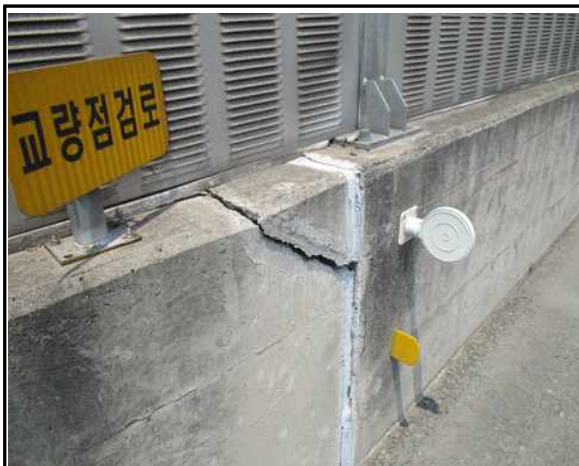
콘크리트 방호벽으로서, 폭 0.3mm 미만 및 이상의 균열, 국부파손, 접촉도로구간 방호벽 단차 등이 조사되었으며, 미관 및 내구성 확보 차원의 적절한 보수와 단차구간에 대한 주의관찰이 필요하다.

하행선 S1 콘크리트 파손

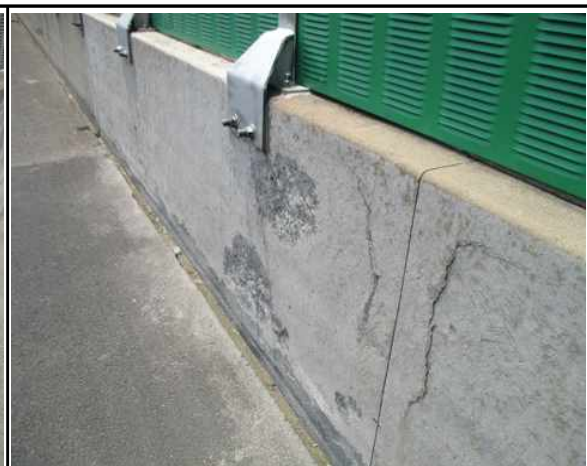
하행선 S20 콘크리트 박락 및 균열

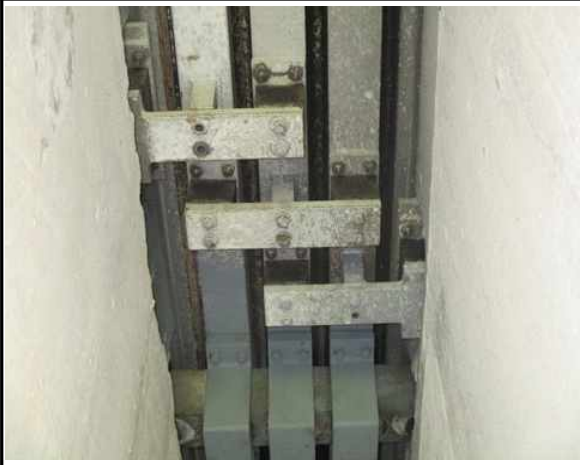
| 상행선 A2 하부 볼트 탈락 | 상행선 P15 하부 볼트 탈락 |

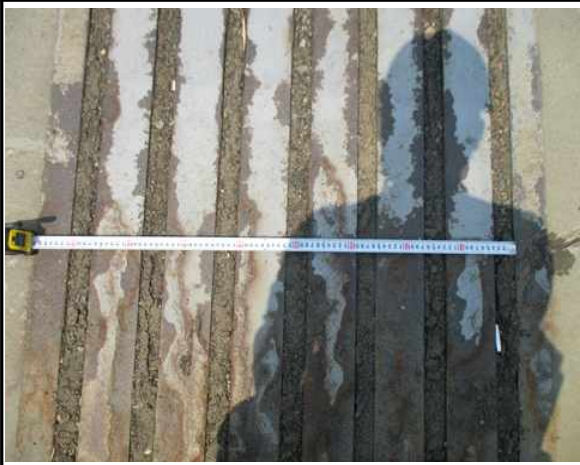
| 상행선 P15 본체 녹발생 | 하행선 A1 후타재 균열 |

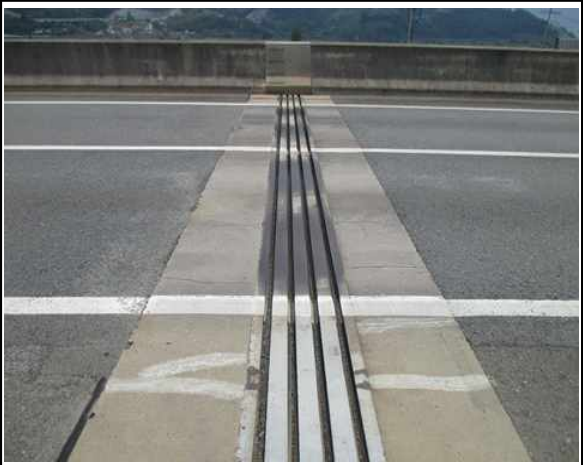
후타재는 기존 손상인 균열, 접속부 이격이 조사되었으며, 내구성 확보를 위한 보수 및 주의관찰이 필요하다.

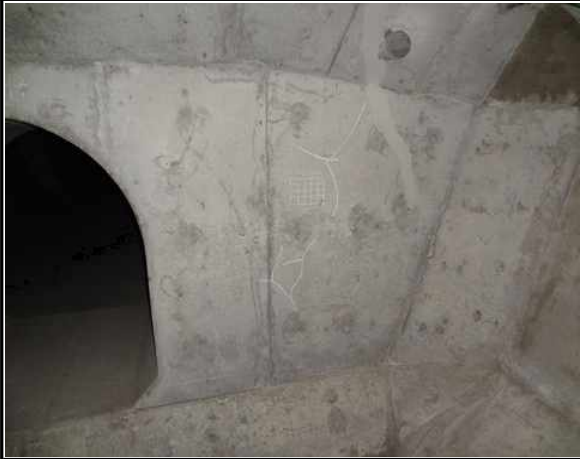
P.S.C BOX 거더에 대한 외관조사 결과, 내·외부 폭 0.3mm 미만 균열, 보수부 채 균열, 망상균열, 백태, 이물질퇴적 등이 확인되었으며, 내구성 확보 차원의 적절한 보수 및 지속적인 점검을 통한유지관리가 필요하다.

| 거더내부 상행선 S1 격벽 망상균열 | 거더내부 상행선 S25 백태 |

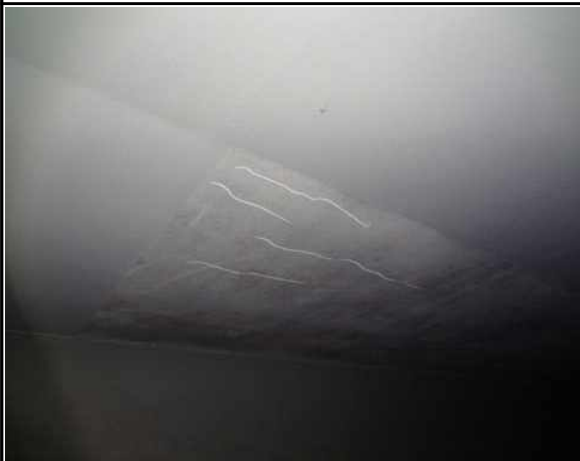
| 거더내부 상행선 S1 종방향 균열 | 거더외부 상행선 S7 균열 |

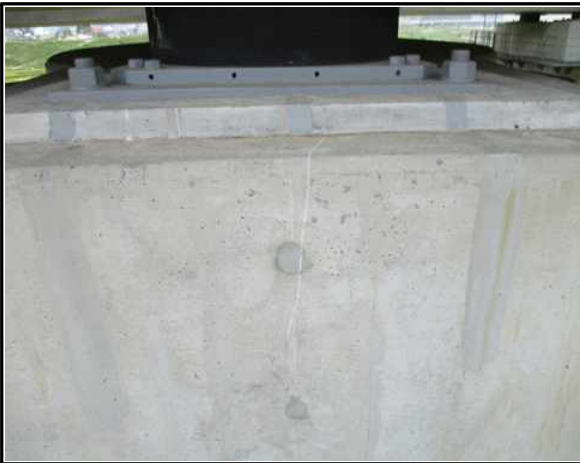
| 교각 상행선 P7 코핑부 균열 | 교각 상행선 P15 코핑부 이물질퇴적 |

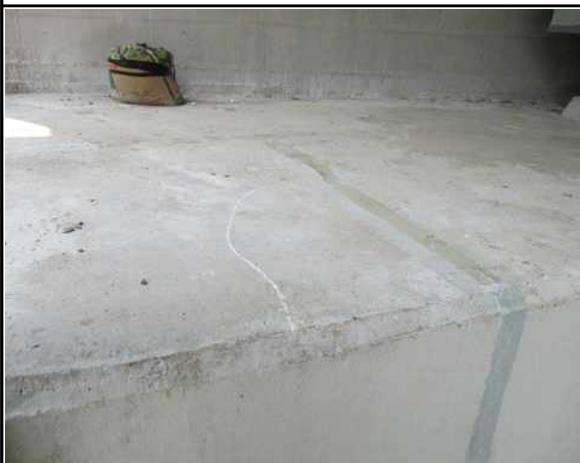
| 교대 상행선 A1 균열 | 교대 상행선 A2 범면 보호블럭 침하 |

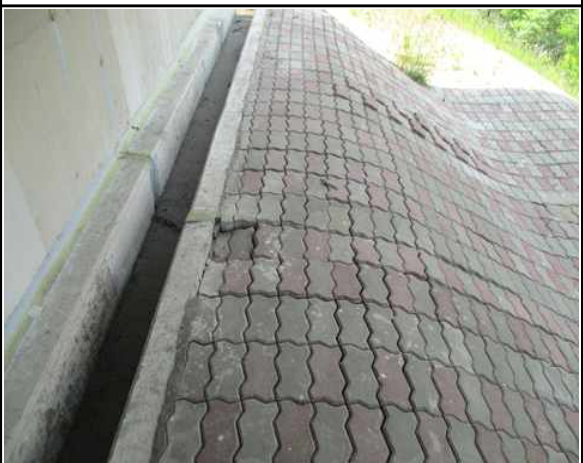
이 외 손상인 교대 보호블럭 침하, 교각 점검사다리 정착부 손상, 점검로 난간 손상, 출입문 등에 대한 정비가 요구된다.

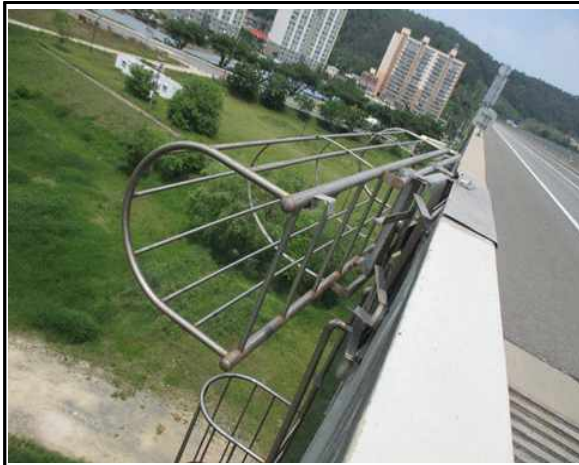
교각 하행선 P15 점검사다리 변형

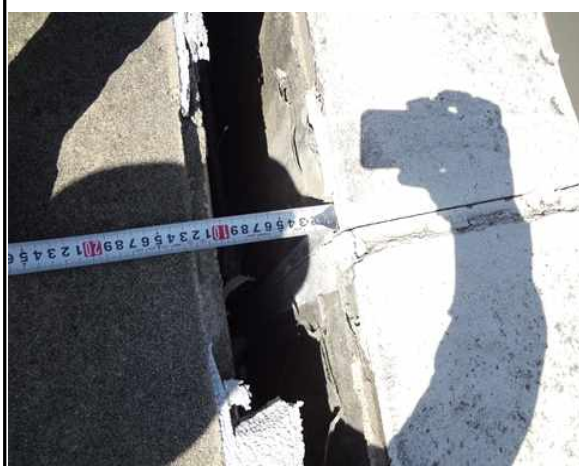
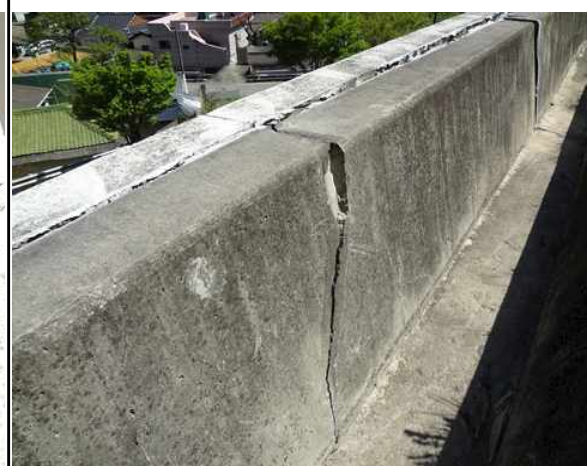
상행선 A2측 성토부 배수로와 옹벽 이격 현황

한편, 상행선 A2 우측 성토부 구간 배수로와 옹벽 이격의 경우 실란트 재충진 등의 보수와 함께 지속적인 주의관찰이 필요하며, 구조체간 이격이 더욱 심화될 경우 적절한 대책이 필요한 것으로 판단된다.

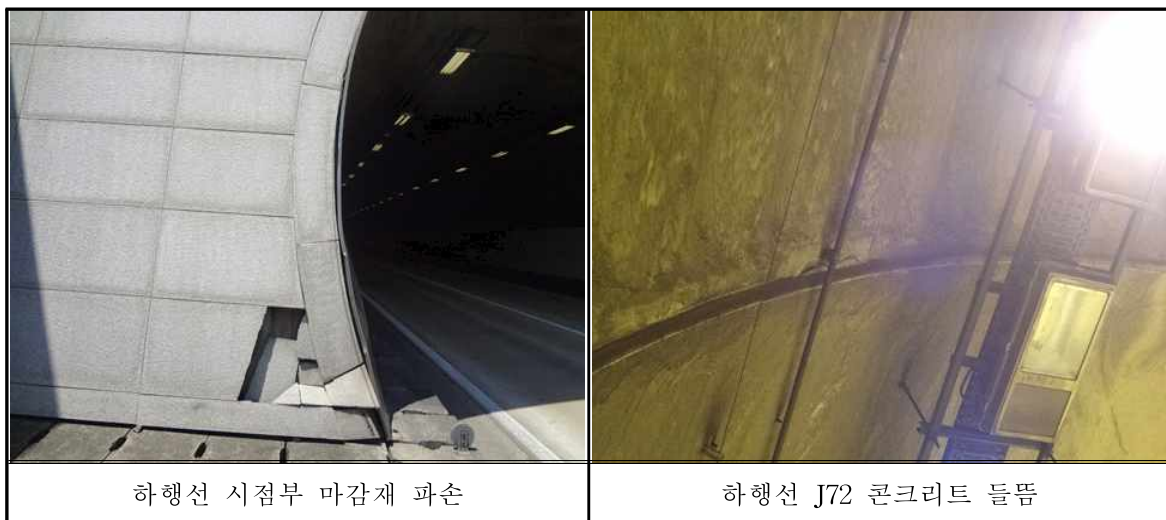
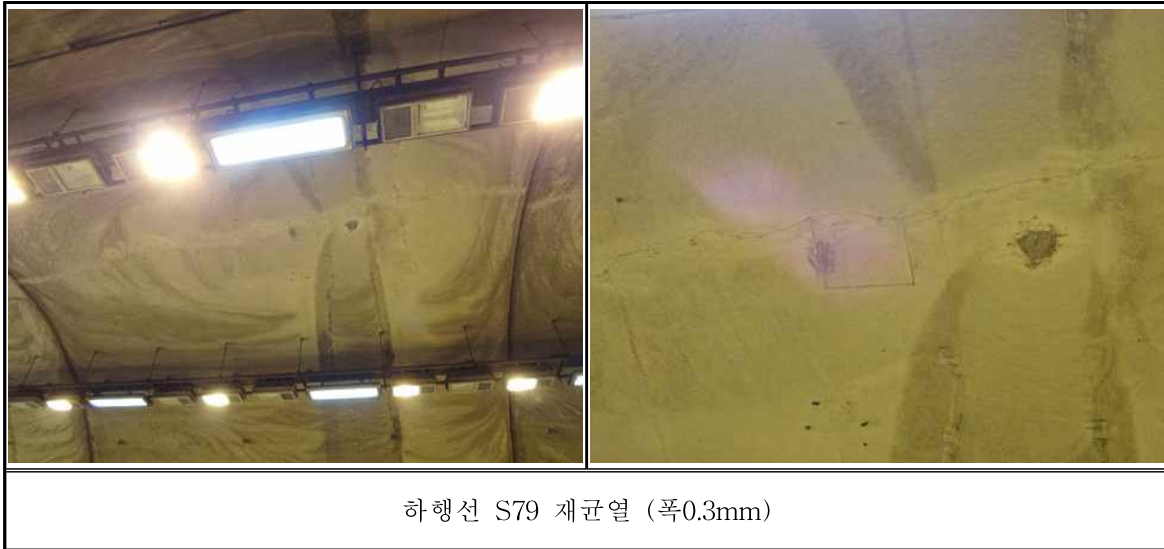
천정부는 폭 0.3mm 미만 및 이상의 균열, 재균열, 조인트부 콘크리트 들뜸, 실란트 손상 등이 발생한 상태이다. 조사된 손상은 내구성 확보를 위한 보수 및 손상의 진전 여부에 대한 주의관찰이 필요하며, 조인트부 들뜸의 경우 콘크리트 탈락시 통행차량의 안전사고 위험이 발생할 수 있으므로 조치가 요망된다.

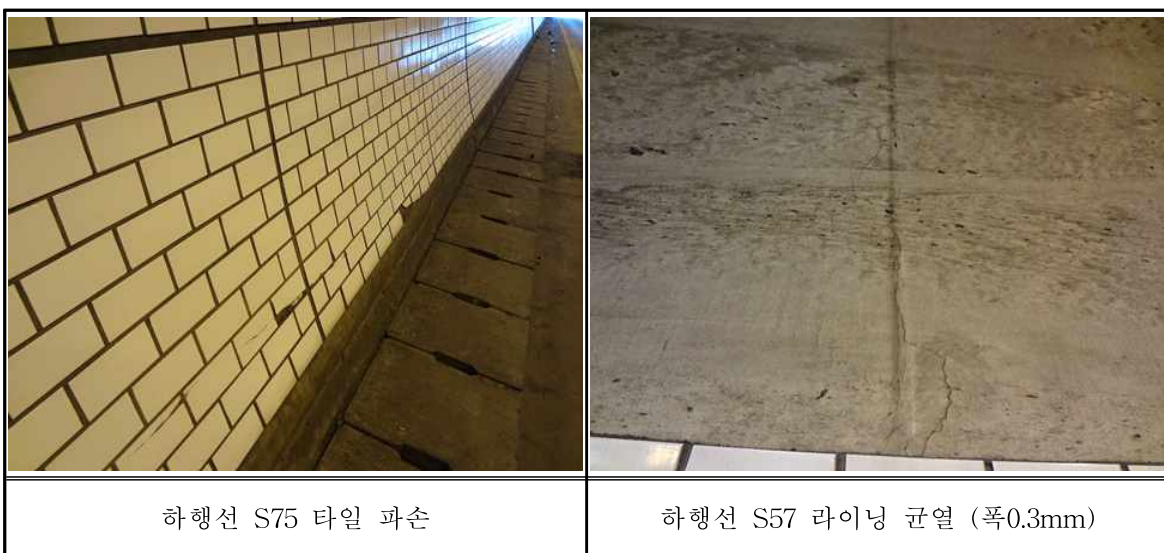
타일 마감 처리된 측벽부 조사결과 국부적인 타일 균열, 파손/탈락 등이 조사되었으며, 타일 상부 라이닝 구간의 경우 폭 0.3mm 미만/이상의 균열과 망상균열이 일부 확인되었다. 기 발생한 손상은 터널의 미관 및 내구성 증진을 위한 보수가 필요하다.
