**2017년 상반기 시설물 정기점검 용역(9공구)**  
**정 기 점 검 보 고 서**  
**[ 1 · 2종 시설물 / 교량 · 터널 · 옹벽 ]**

**2017. 06.**

**新 대구부산고속도로주식회사**  
**New DAEGU BUSAN Expressway Co., Ltd.**

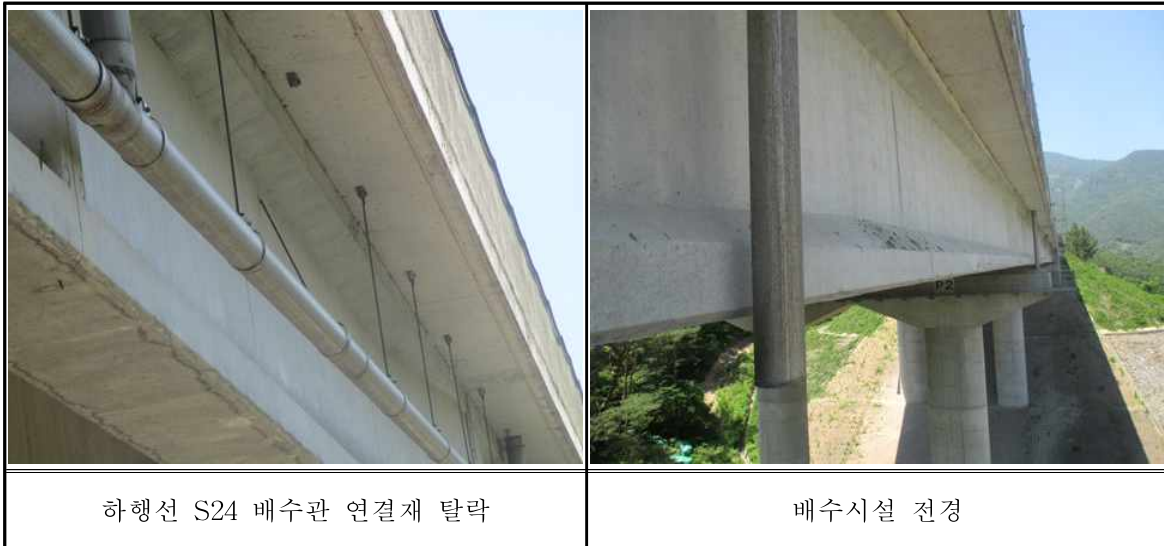
## 2) 배수시설

배수시설은 산악형과 육교형 혼합형태로서 외관조사 결과, 교면 배수구 막힘, 배수관 연결재 탈락, 연결부 누수, 유도배수관 길이부족(보수부 재손상) 등이 조사되었으며, 원활한 배수처리를 위한 정비가 필요한 상태이다.

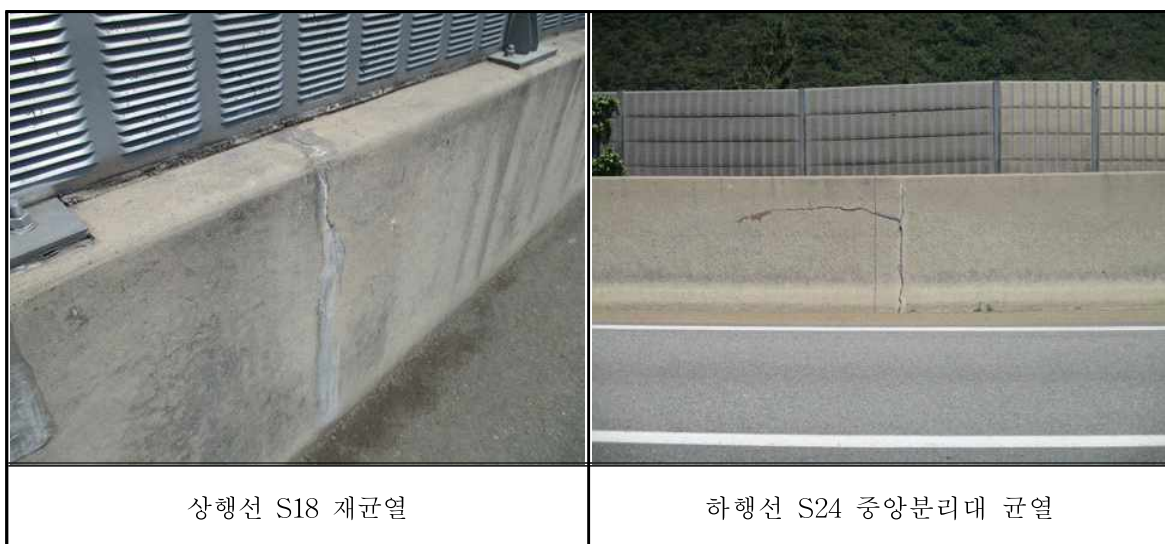
## 3) 콘크리트 난간

콘크리트 방호벽이며 조사결과, 재료적인 특성 및 노후화 등으로 인한 폭 0.3mm 미만 및 이상의 균열, 박락/파손, 백태, 방음벽 손상, 접속도로구간 방호벽 단차 등이 조사되었으며, 내구성 확보 차원의 보수와 단차구간에 대한 주의관찰이 필요하다.

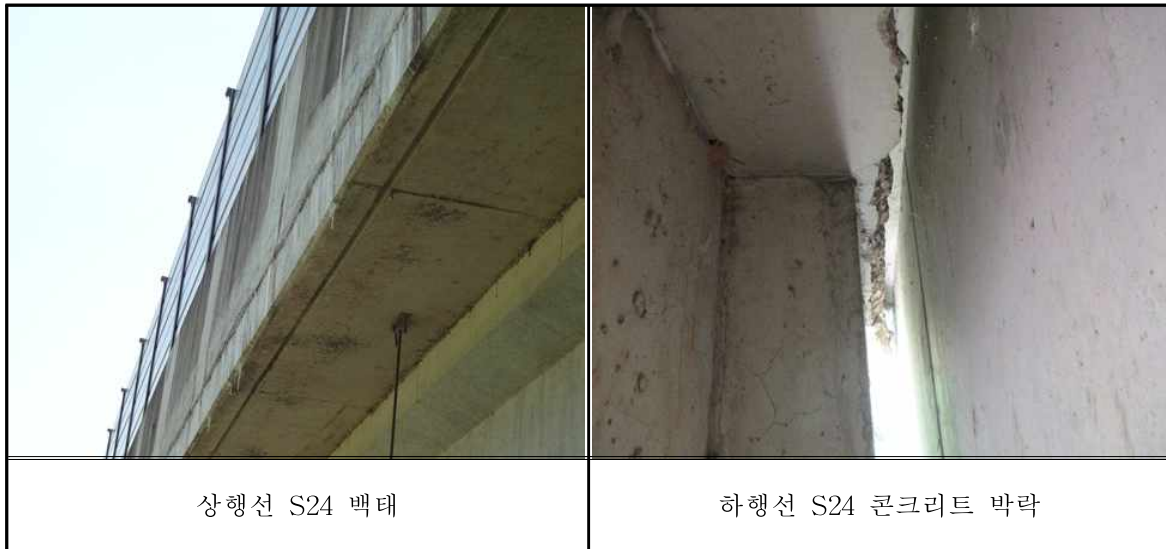
## 4) 바닥판 하면

바닥판 하면은 건조수축 및 노후화로 인한 폭 0.3mm 미만 균열, 망상균열, 백태, 파손, 철근노출, 재료분리, 물끓기흙 불량 등이 조사되었으며, 시설물의 안전성에 영향을 미칠 만한 손상은 아닌 것으로 판단되나, 내구성 확보를 위한 보수 등 유지관리가 요구된다.

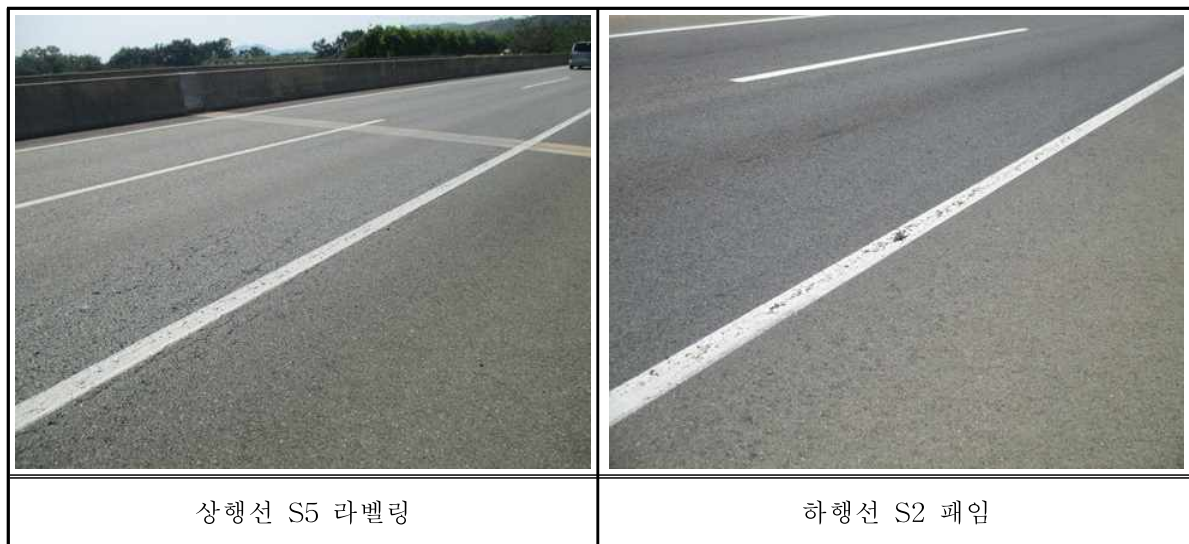
#### 1) 교면포장

아스팔트로 시공된 교면포장은 노후화 및 차량의 반복적인 통행으로 인해 일부구간 아스콘 균열, 라벨링, 패임 등이 발생되었으며, 내구성 확보 및 차량의 주행 성능 향상을 위해 보수와 주의관찰 등 유지관리가 필요한 것으로 판단된다.

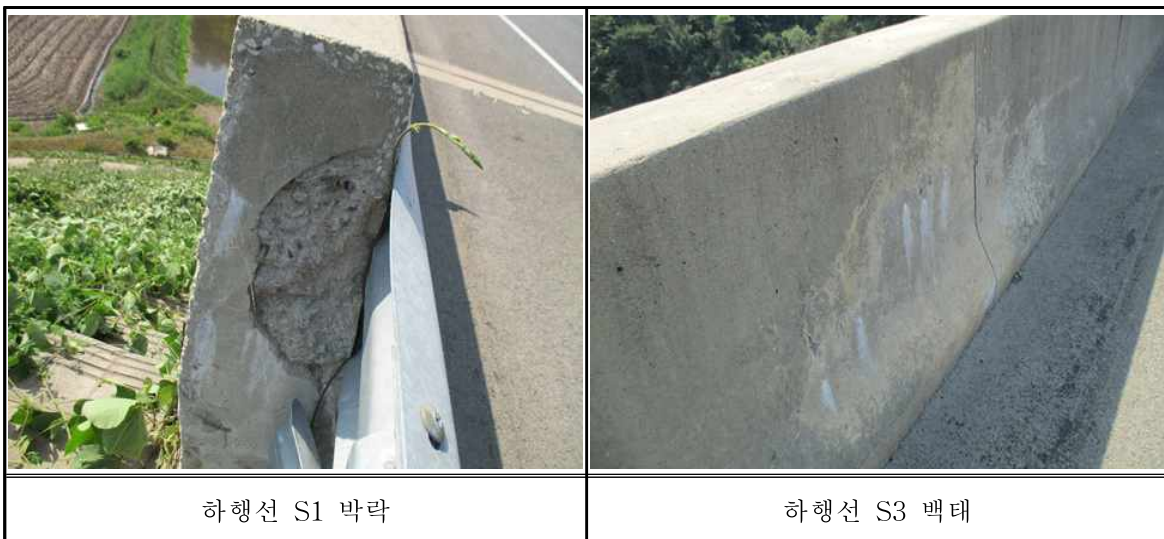
## 3) 콘크리트 난간

콘크리트 방호벽은 폭 0.3mm 미만 및 이상의 균열, 백태, 박리/박락 등이 조사되었으며, 미관 및 내구성 확보를 위한 보수 등 유지관리가 필요한 것으로 판단된다.

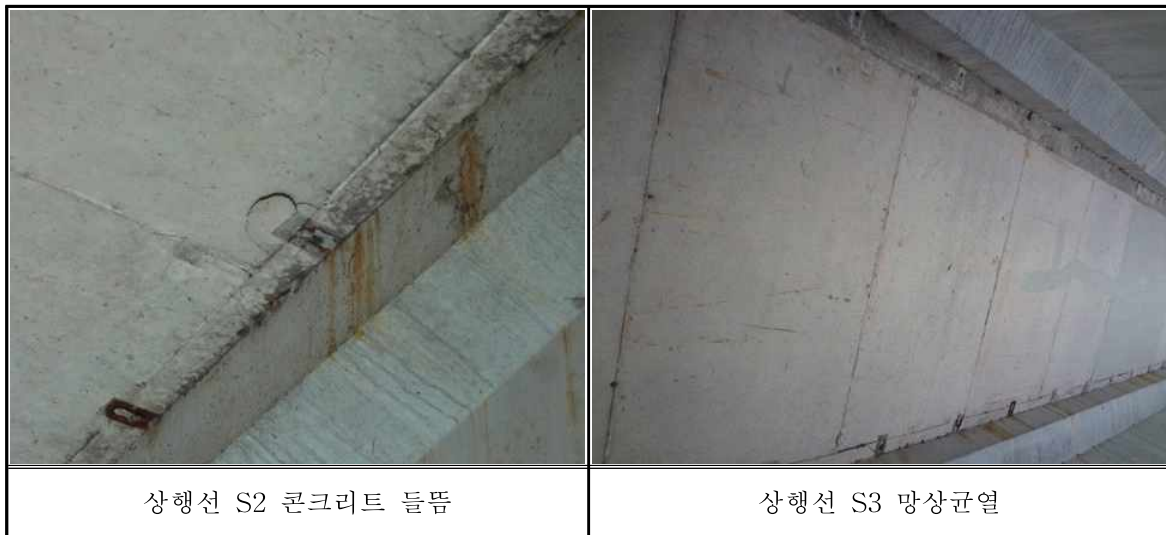
## 4) 바닥판 하면

바닥판 하면은 건조수축, 노후화 등으로 인해 발생된 폭 0.3mm미만의 균열, 망상균열, 재료분리, 들뜸 및 손상 등이 조사되었으며, 조사된 손상은 시설물의 안전성에 영향을 미칠만한 손상은 아닌 것으로 판단되나, 내구성 확보를 위한 보수 등 유지관리가 요구된다.

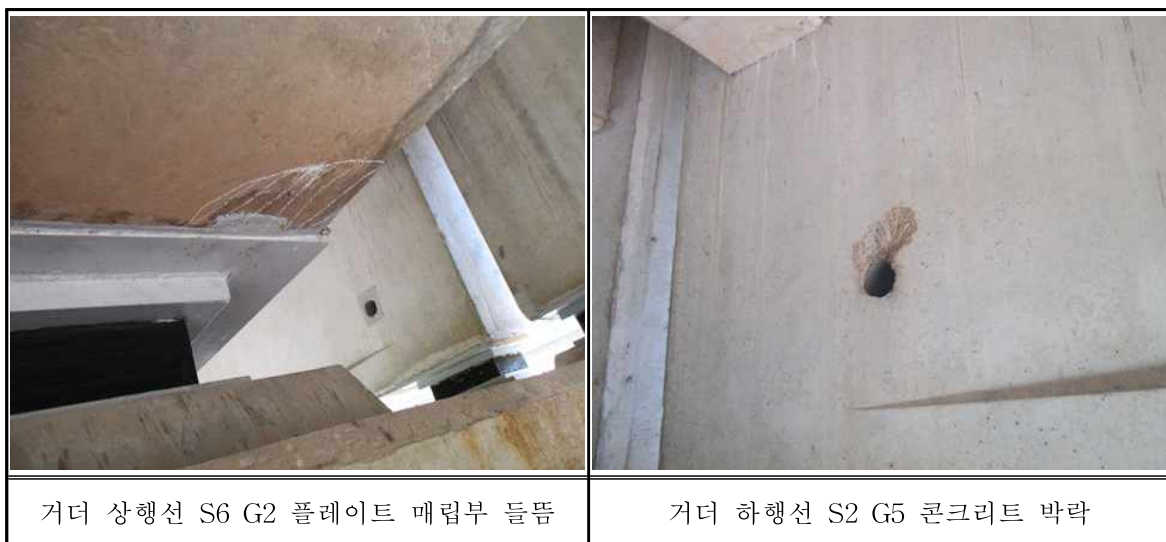
## 5) P.S.C BEAM 및 가로보

P.S.C Beam 및 가로보에 대한 조사결과, 주요 손상으로 0.3mm 미만 균열, 인양홀 주변 및 받침 플레이트 매립부 들뜸, 재료분리 등이 조사된 바, 내구성 확보 차원의 적절한 보수가 필요하다.

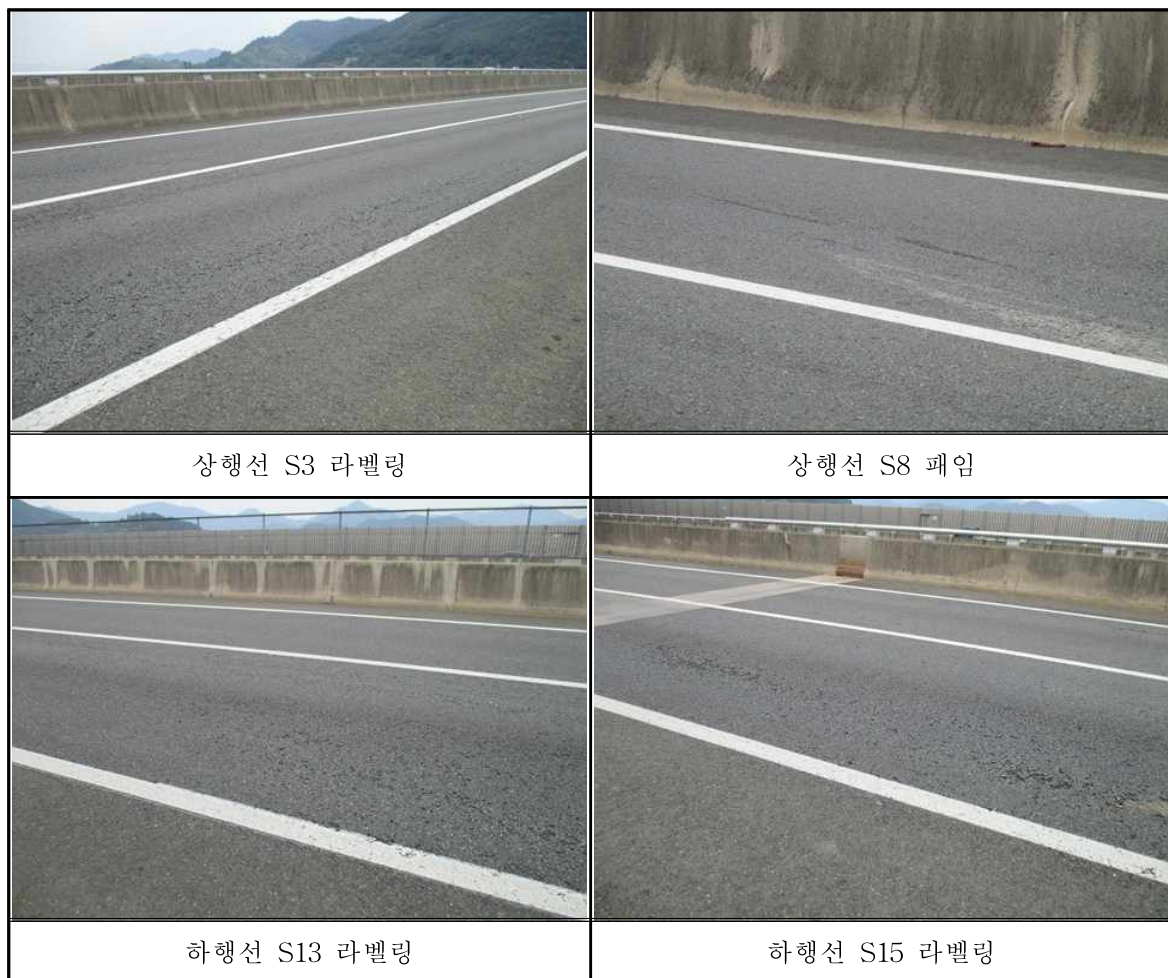
### 1) 교면포장

아스팔트로 시공된 교면포장은 노후화 및 차량의 반복적인 통행으로 인해 일부구간 아스콘 라벨링 및 패임이 발생되었으며, 내구성 확보 및 차량의 주행 성능 향상을 위해 보수와 주의관찰 등 유지관리가 필요한 것으로 판단된다.

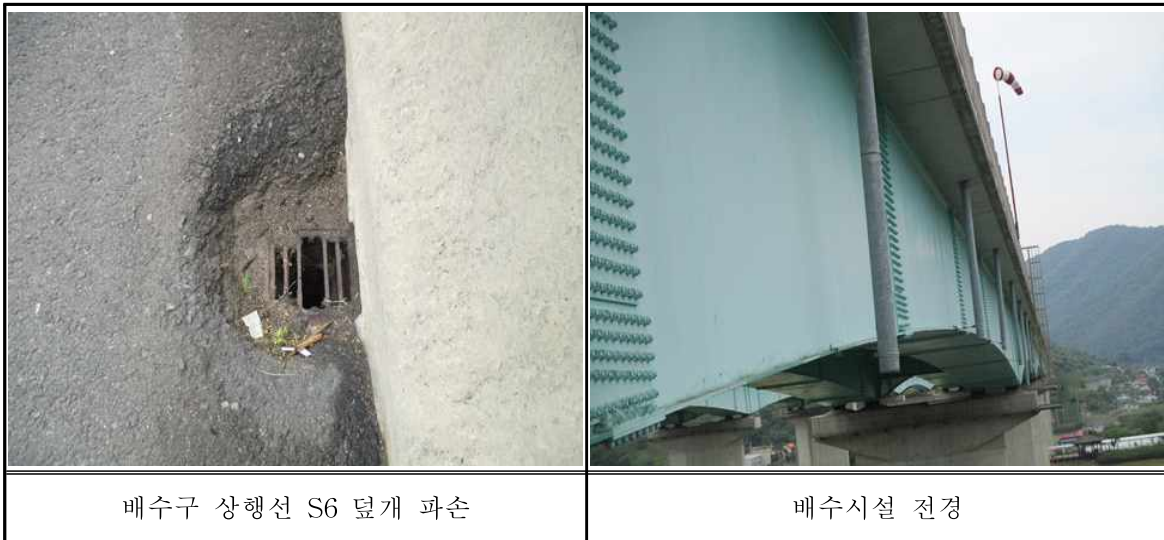
## 2) 배수시설

배수시설은 하천형 및 육교형 혼합형태로 시공되었으며 조사결과, 배수관 연결부 누수, 연결재/연결고리/지지대 탈락, 교면 배수구 덮개 파손 등이 조사되었으며, 원활한 배수처리를 위한 정비가 필요한 상태이다.

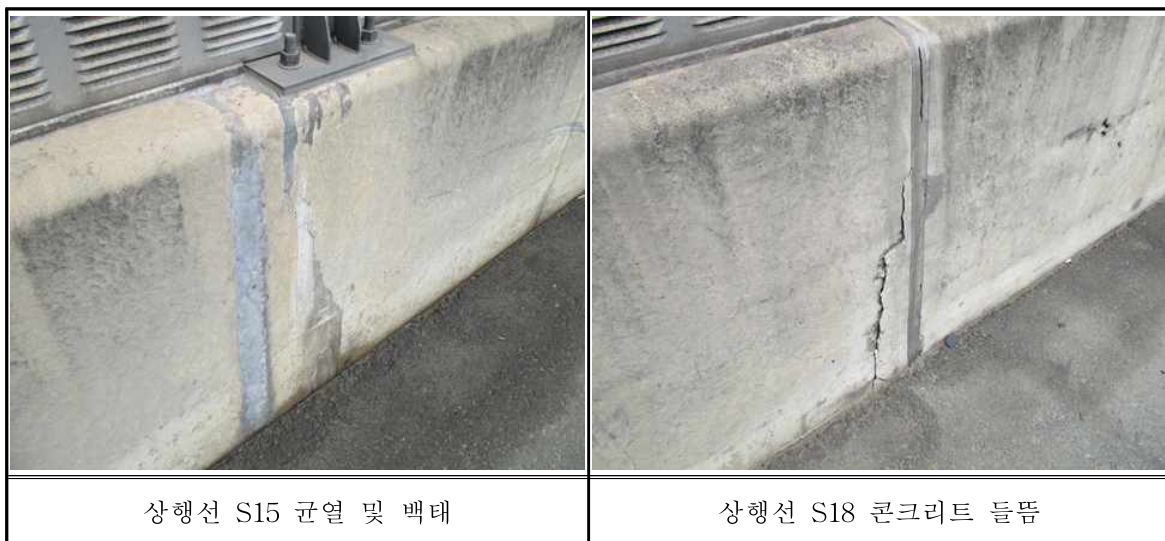
## 3) 콘크리트 난간

콘크리트 방호벽은 기 손상인 폭 0.3mm 미만/이상 균열, 백태, 들뜸 및 파손, 텔리네이트 파손, 실란트 손상 등이 조사되었으며, 미관 및 내구성 확보를 위한 적절한 보수가 필요하다.

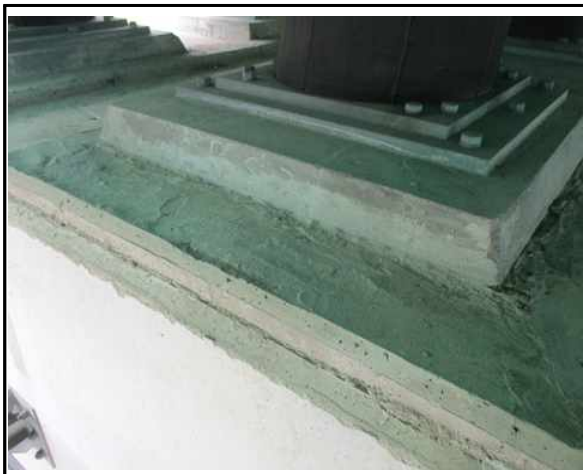
교량받침은 납면진반침(L.R.B)이며 가동상태는 양호하나, 몰탈 균열, 반침콘크리트 균열/파손, Plate 및 볼트 녹발생, 고무재 변형 등이 조사되었으며, 주의관찰 후 손상의 진전시 적절한 보수 및 정비를 통한 유지관리가 필요하다.

| 상행선 P6-SH2 반침콘크리트 균열 | 상행선 P6-SH6 고무재 배부름 |

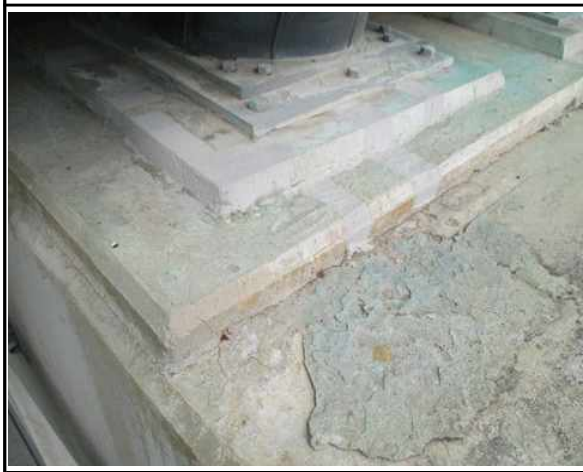
| 하행선 P6-SH1 반침콘크리트 재균열 | 상행선 P6-SH3 무수축몰탈 균열 |

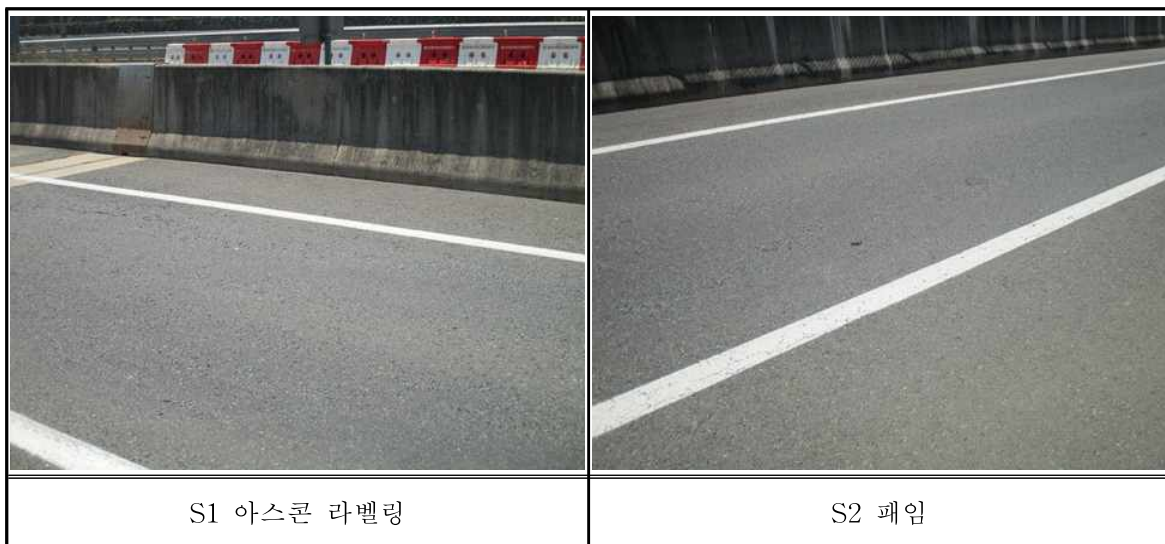
### 1) 교면포장

아스팔트로 시공된 교면포장은 노후화 및 차량의 반복적인 통행으로 인해 일부구간 아스콘 라벨링 및 패임이 발생되었으며, 내구성 확보 및 차량의 주행 성능 향상을 위해 보수와 주의관찰 등 유지관리가 필요한 것으로 판단된다.

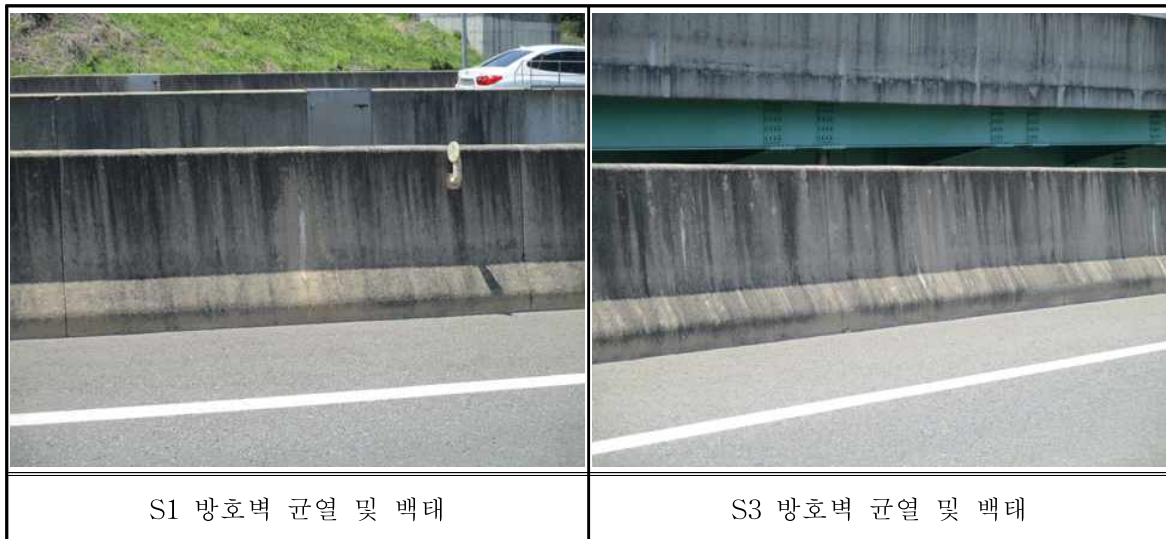
## 3) 콘크리트 난간

콘크리트 방호벽은 폭 0.3mm 미만 및 이상의 균열, 균열부 백태 등이 일부 구간 발생하였으며, 미관 및 내구성 확보를 위한 보수 등 유지관리가 필요한 것으로 판단된다.

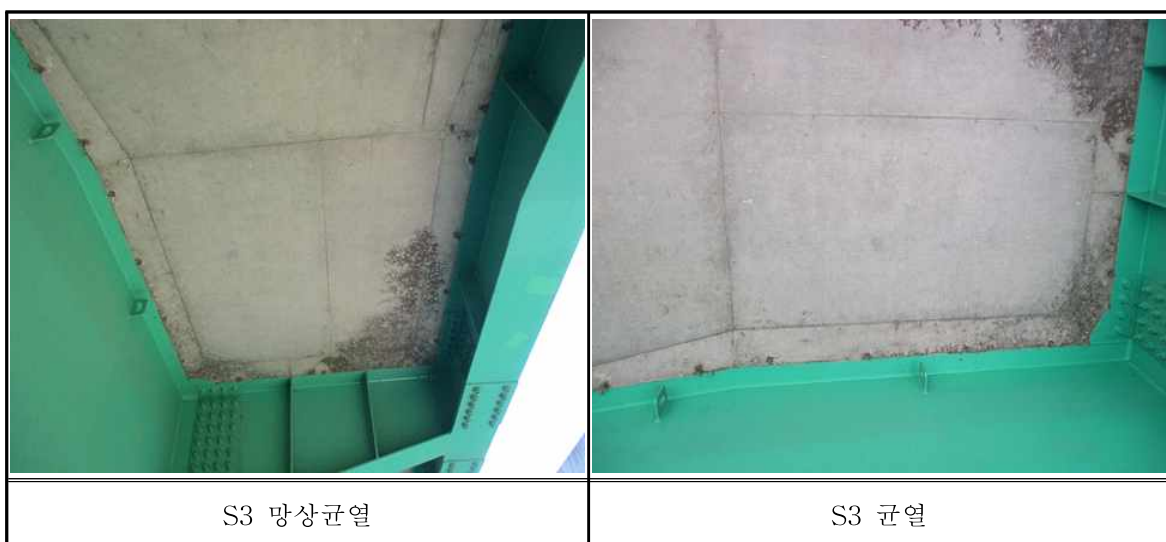
## 4) 바닥판 하면

바닥판 하면은 건조수축, 노후화 등으로 인해 발생된 폭 0.3mm미만의 균열 및 망상균열이 일부 구간 국부적으로 발생되었으며, 시설물의 안전성에 영향을 미칠만한 손상은 아닌 것으로 판단되나, 내구성 확보를 위한 보수 등 유지관리가 요구된다.

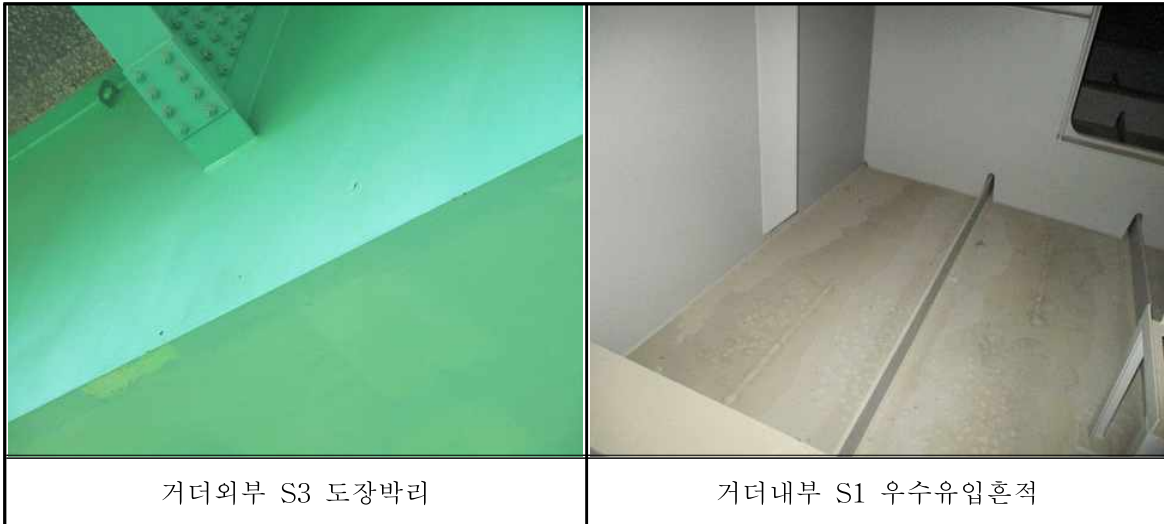
## 5) 강재 거더 및 가로보

주형 내·외부 및 2차 부재(가로보, 세로보)에 대한 조사결과, 국부적인 도장손상 및 녹발생, 내부 우수유입 흔적, 세로보 폐콘크리트 퇴적 등이 발생한 상태이다, 조사된 손상들에 대해서는 주의관찰 후 손상의 진전시 내구성 확보를 위한 보수가 필요하다.

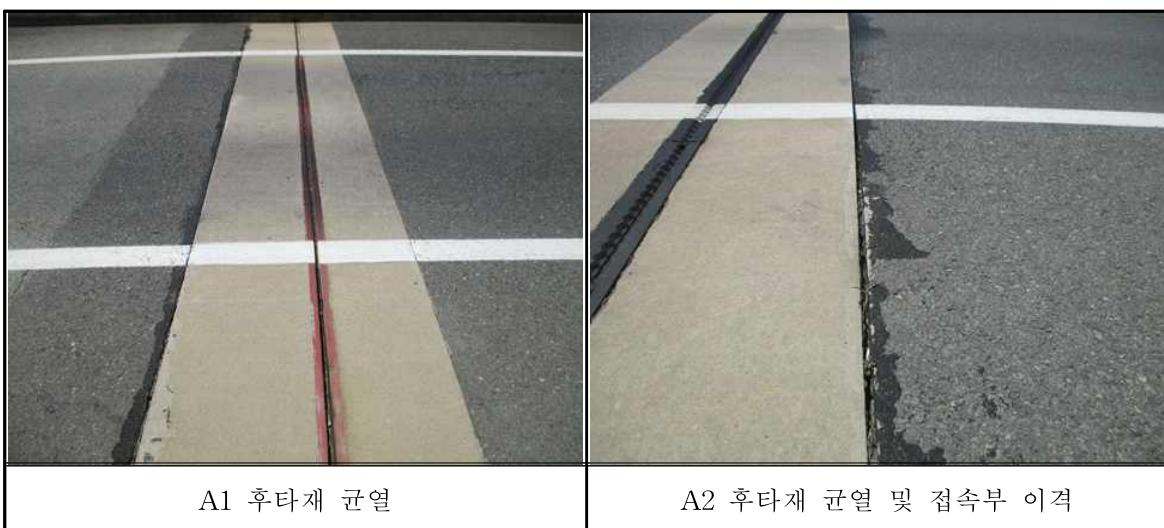
## 6) 신축이음

신축이음장치는 Mono Cell Type(A1측 Exp.J1)과 Rail Joint Type(A2측 Exp.J2) 형식으로 거동상태는 양호하나, 본체 유간 토사퇴적, 하부누수, 후타재 균열, 접속부 이격, 차수판 볼트 탈락 등이 조사되었으며, 기능 향상을 위한 적절한 보수 및 정비 가 필요하다.

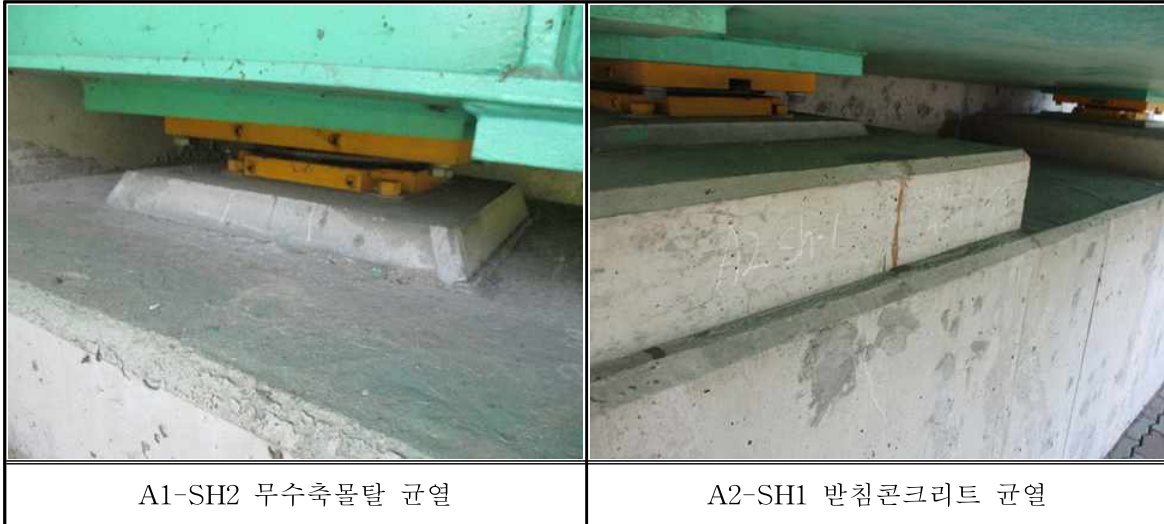
## 7) 교량받침

교량받침은 POT BEARING형식으로서, 무수축몰탈 균열, 받침콘크리트 균열 및 재료분리, Plate 녹발생 등이 확인되어 보수가 필요하다.

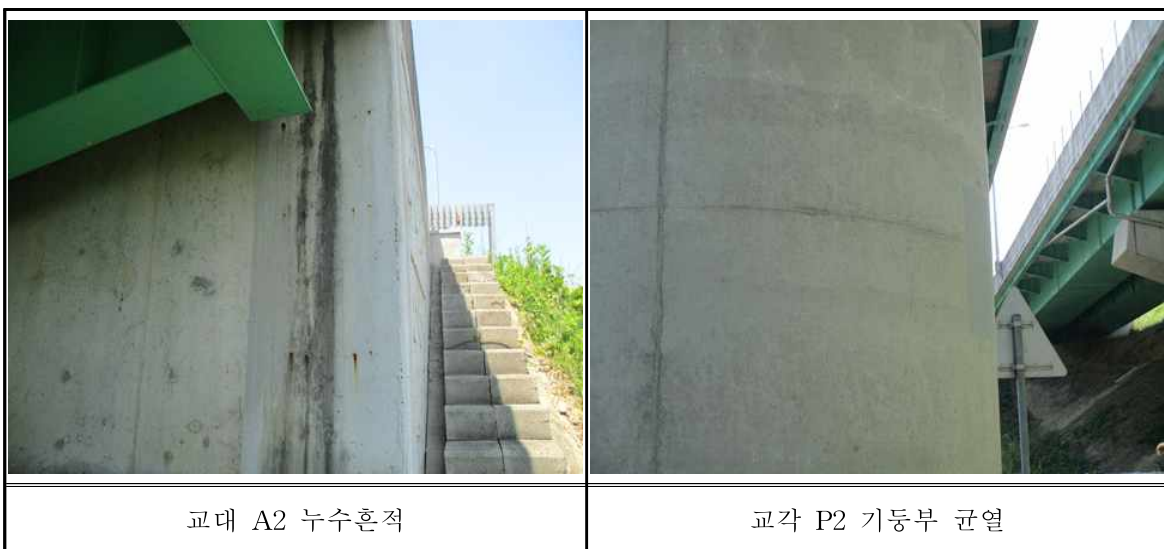
## 8) 교대 및 교각

교대는 역T형, 교각은 T형 구조로서, 교대는 폭 0.3mm 미만 및 이상의 균열, 누수 오염, 백태 등이 조사되었으며, 교각의 경우 폭 0.3mm 미만 및 이상의 균열, 망상균열이 발생한 상태이다. 조사된 손상들은 주의관찰 후 손상의 진전시 보수가 필요하며, 이외 교대 법면 이격, 점검계단 이격 및 상단부 공동 등에 대한 정비 및 주의관찰이 요망된다.

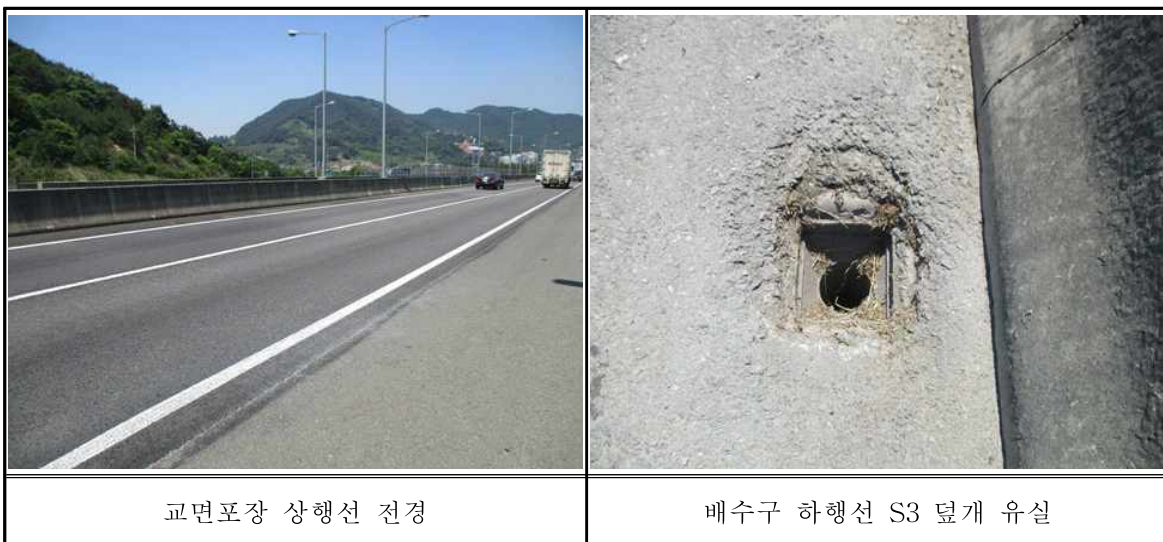
### 2) 배수시설

육교형으로 시공된 배수시설은 일부 구간 배수관 연결재 탈락, 교면 배수구 덮개 유실/파손 등이 조사되었으며, 원활한 배수처리를 위한 정비가 필요하다.

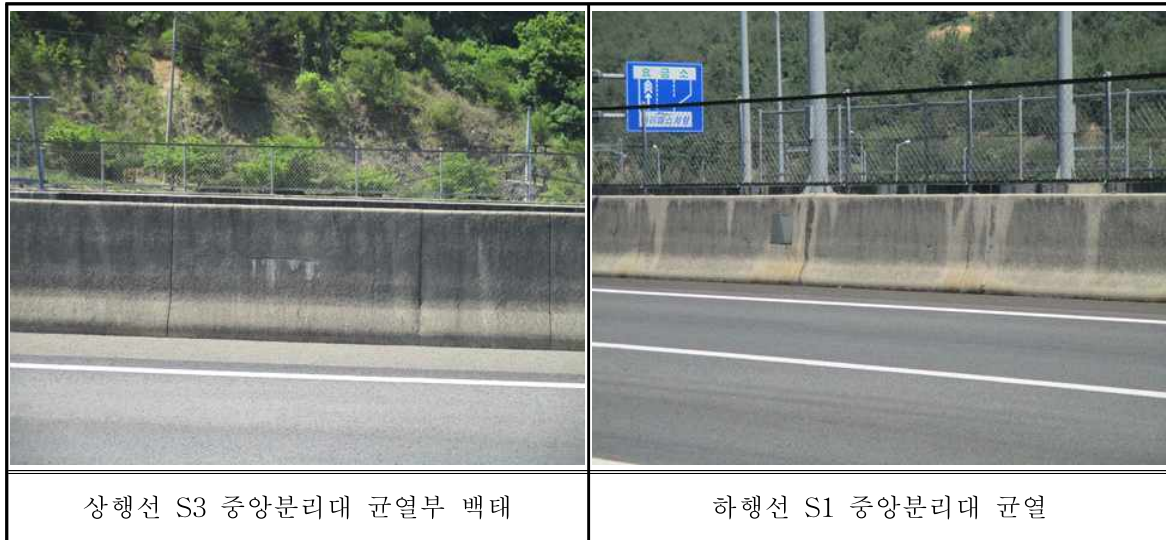
## 3) 콘크리트 난간

콘크리트 방호벽은 폭 0.3mm 미만 및 이상의 균열, 균열부 백태 등이 조사되었으며, 미관 및 내구성 확보를 위한 보수 등 유지관리가 필요한 것으로 판단된다.

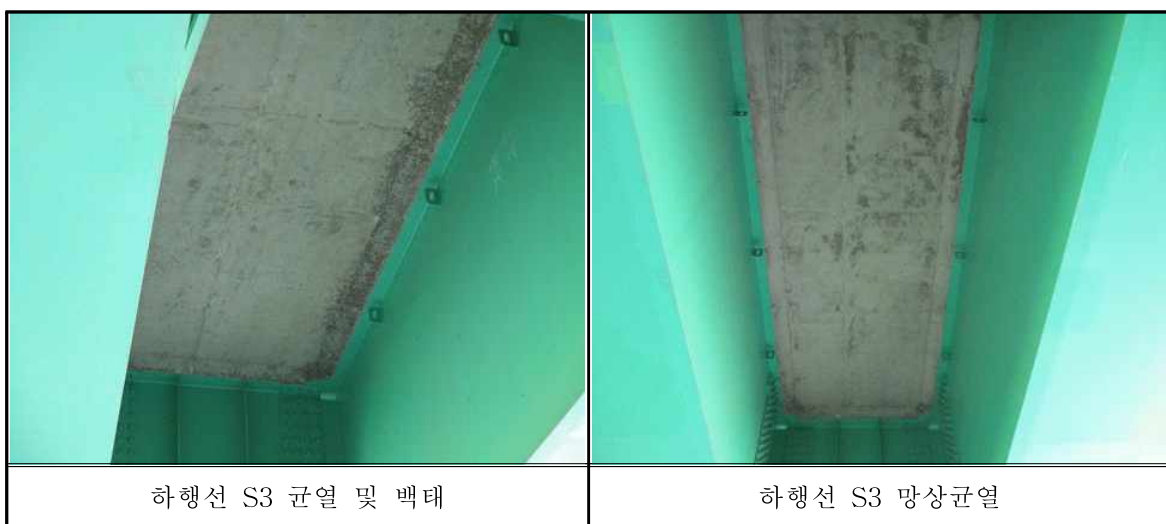
## 4) 바닥판 하면

바닥판 하면은 건조수축, 노후화 등으로 인해 발생된 폭 0.3mm미만의 균열 및 백태, 망상균열, 박리, 재료분리, 물끓기흠 불량 등이 조사되었으며, 시설물의 안전성에 영향을 미칠만한 손상은 아닌 것으로 판단되나, 내구성 확보를 위한 보수 등 유지관리가 요구된다.

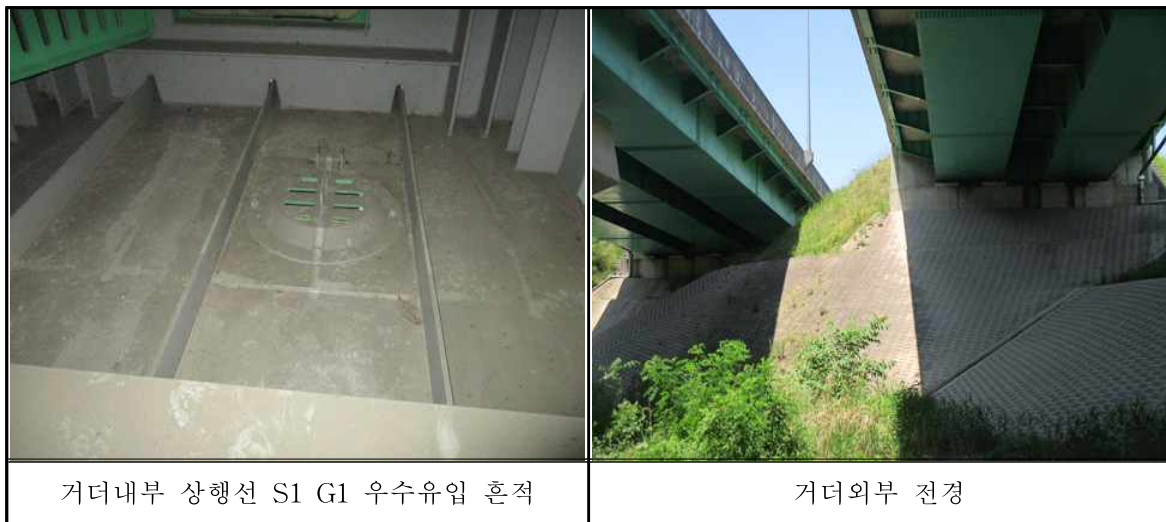
## 5) 강재 거더 및 가로보

주형 내·외부 및 2차 부재(가로보, 세로보)에 대한 외관조사 결과, 국부적인 도장 손상, 녹발생, 내부 우수유입 흔적, 환기구 볼트 이완, 가로보 도장손상 등이 발생한 상태이다. 조사된 손상들에 대해서는 내구성 확보를 위한 보수가 필요하며, 내부 우수유입은 공용기간 증가에 따라 지속적인 우수유입 가능성이 예상되는 바, 이음부에 대한 실링 재 도포 등 적절한 조치가 필요하다.

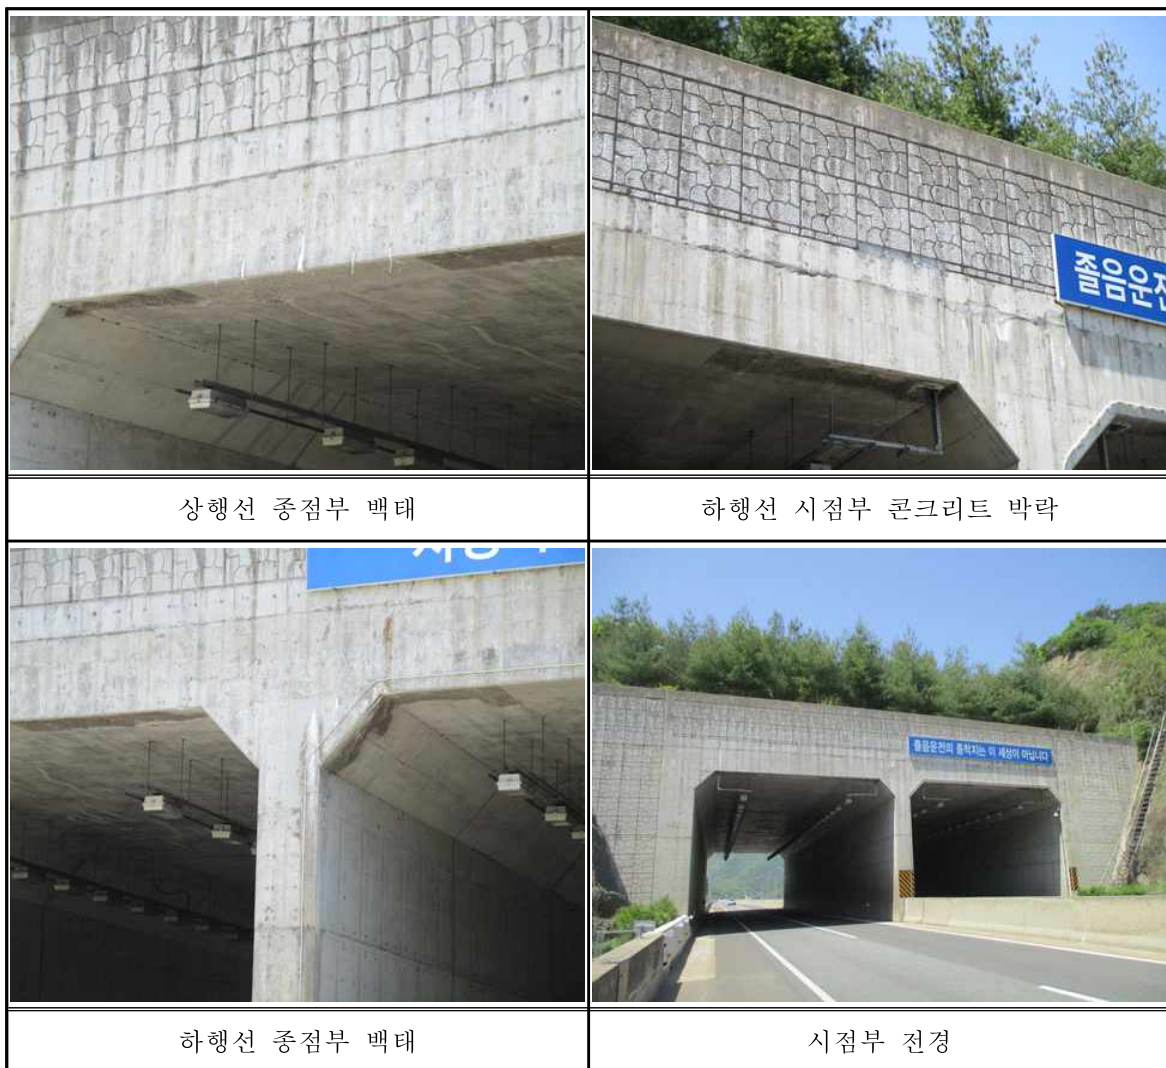
### 1) 갱문

갱문은 면벽식으로 표면은 문양콘크리트로 마감되었으며 조사결과, 콘크리트 박락, 백태 등이 국부적으로 발생된 상태인 바, 주의관찰 후 적절한 보수가 필요하다.

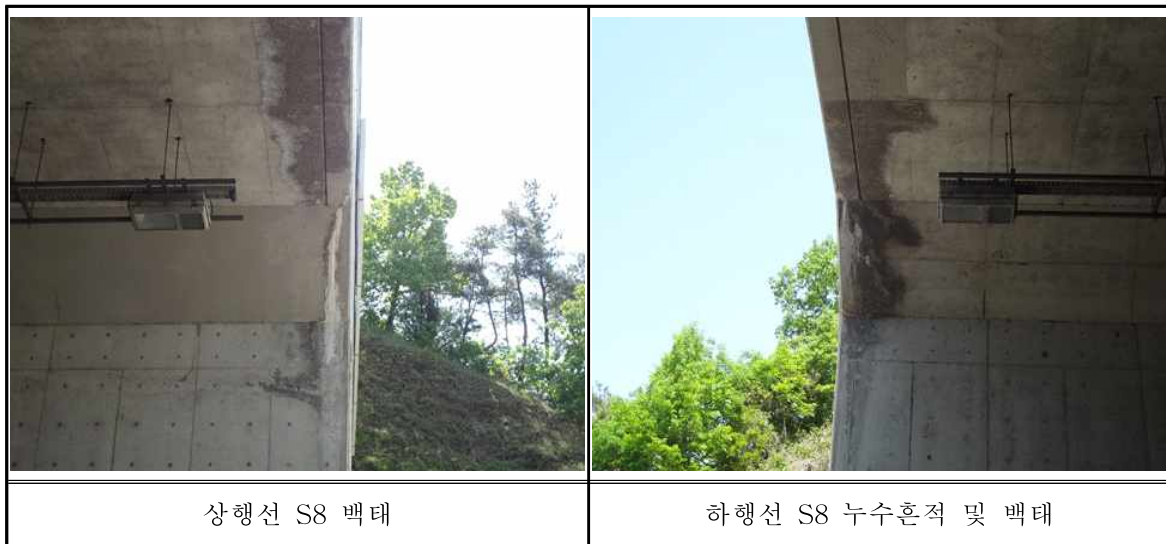
## 2) 슬래브

슬래브하면은 폭 0.3mm 미만의 균열, 누수흔적 및 백태 등이 국부적으로 발생한 상태이다. 조사된 손상은 주의관찰 후 진전시 내구성 및 미관을 고려하여 적절한 보수 및 정비가 필요하다.

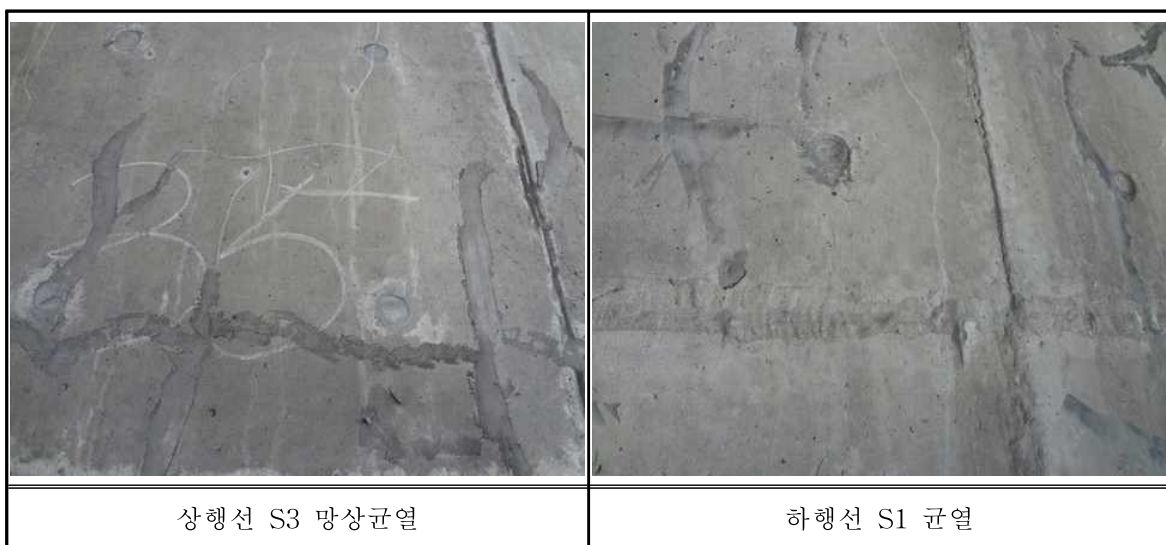
## 3) 벽체

벽체 조사결과 폭 0.3mm 미만의 균열과 망상균열이 국부적으로 발생한 상태이며, 주의관찰 후 손상의 진전시 보수가 필요하다.

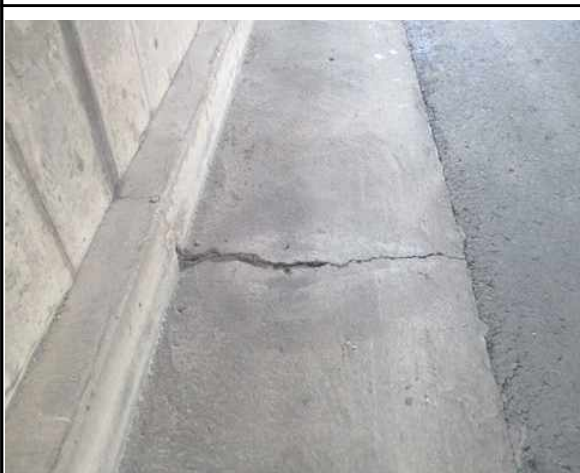
| 하행선 S4 콘크리트 포장면 균열 | 하행선 S4 아스콘 라벨링 |

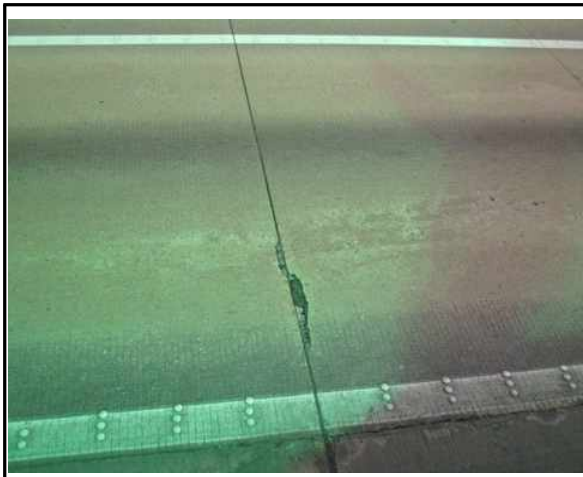
- 콘크리트로 시공된 포장면은 국부적인 스폴링 및 스켈링, 균열 등이 조사된 바, 통행차량의 주행성 향상을 위한 보수가 필요하다.
- 배수구는 좌·우측 바닥에 위치하고 있으며 이물질퇴적이 일부 조사된 바, 정비 가 요망된다.

| 포장부 상행선 S155 스폴링 | 포장부 상행선 S85 스켈링 |

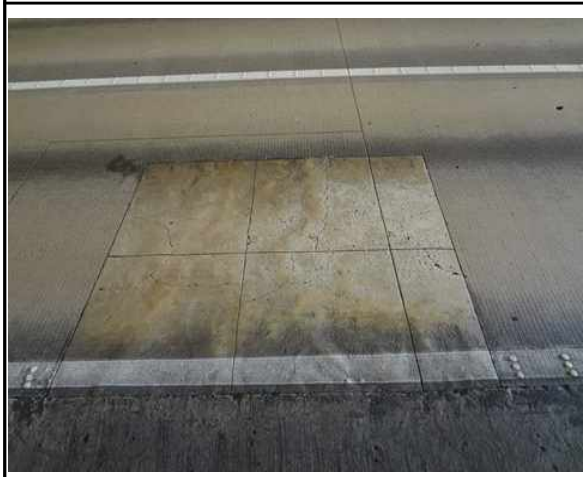
| 하행선 S5 망상균열 | 배수구 상행선 S19 토사퇴적 |

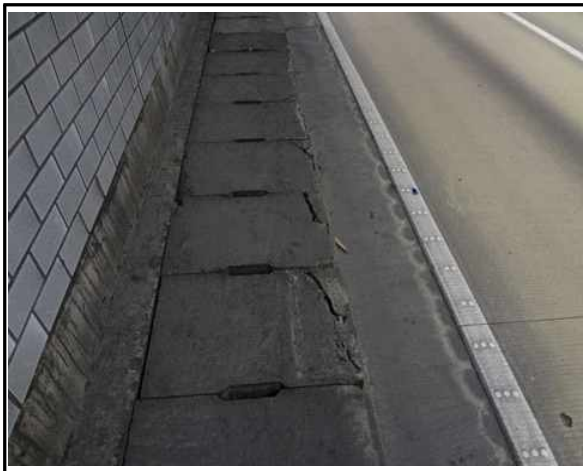
공동구는 차량충돌 등으로 인한 본체 및 덮개 파손, 타일탈락이 조사되었으며, 공동구 내부는 국부적인 균열, 망상균열, 누수 및 백태, 조명시설 손상, 상부 환기구 및 공동구 개구부를 통한 우수 유입 등이 발생한 상태이다. 조사된 손상들에 대해서는 내구성 및 사용성 확보를 위한 보수를 실시하는 것이 바람직하다.

| 공동구 하행선 S73 덮개 파손 | 옥외공동구 시점 B라인 STA.0+20<br>조인트부 누수 |

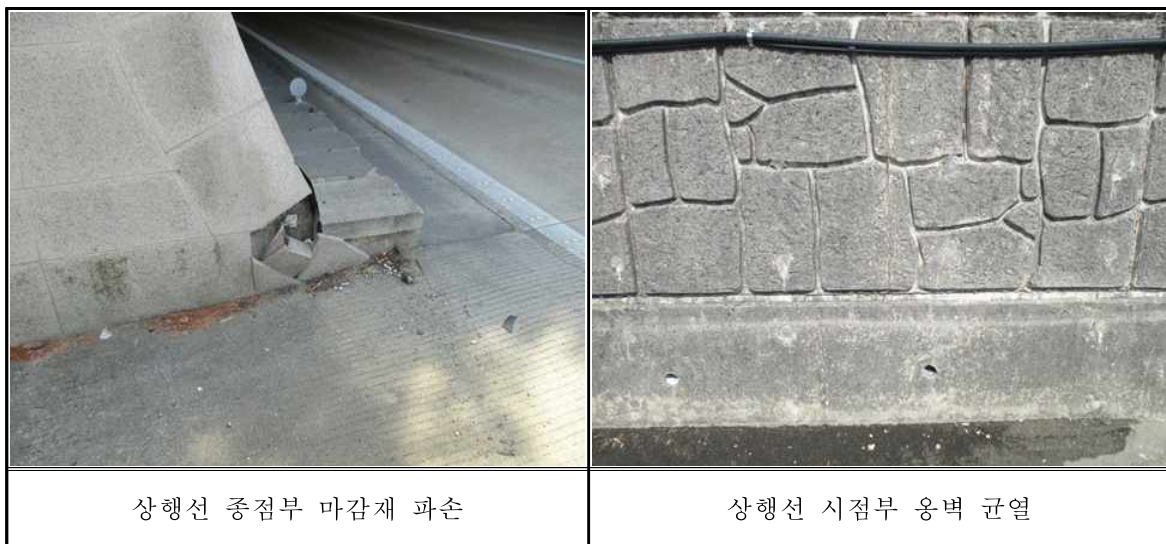
#### 1) 갱문 및 접속옹벽

갱문 형식은 시·종점부 모두 면벽식의 대리석으로 마감되었으며, 일부 구간 마감재 파손, 접속옹벽 폭 0.3mm 미만의 보수부 재균열이 확인된 바, 보수가 필요하다.

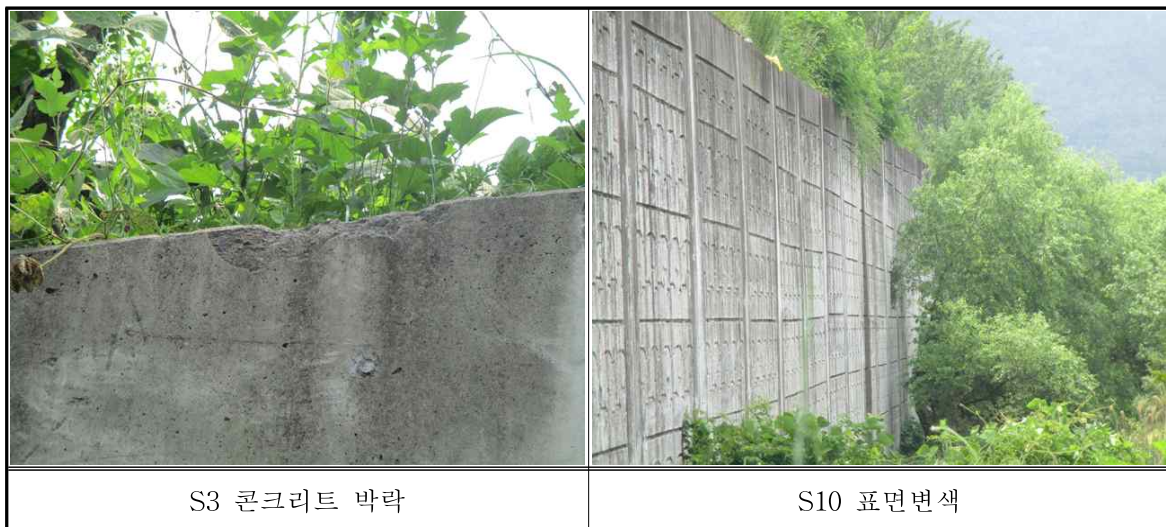
### 1) 외관조사 결과

콘크리트 옹벽에 대한 조사결과, 옹벽의 안정성에 영향을 미치는 침하, 전도 및 활동 등의 손상은 없는 것으로 조사되었다. 주요 손상으로 일부구간 콘크리트 박락 및 들뜸, 표면변색이 조사되었으며, 손상의 진전 및 추가 발생에 대한 주의관찰을 실시하는 것이 바람직하다.
