**2017년 상반기 시설물 정기점검 용역(10공구)**  
**정 기 점 검 보 고 서**  
**[ 1 · 2종 시설물 / 교량 · 터널 · 옹벽 ]**

**2017. 06.**

**新 대구부산고속도로주식회사**  
**New DAEGU BUSAN Expressway Co., Ltd.**

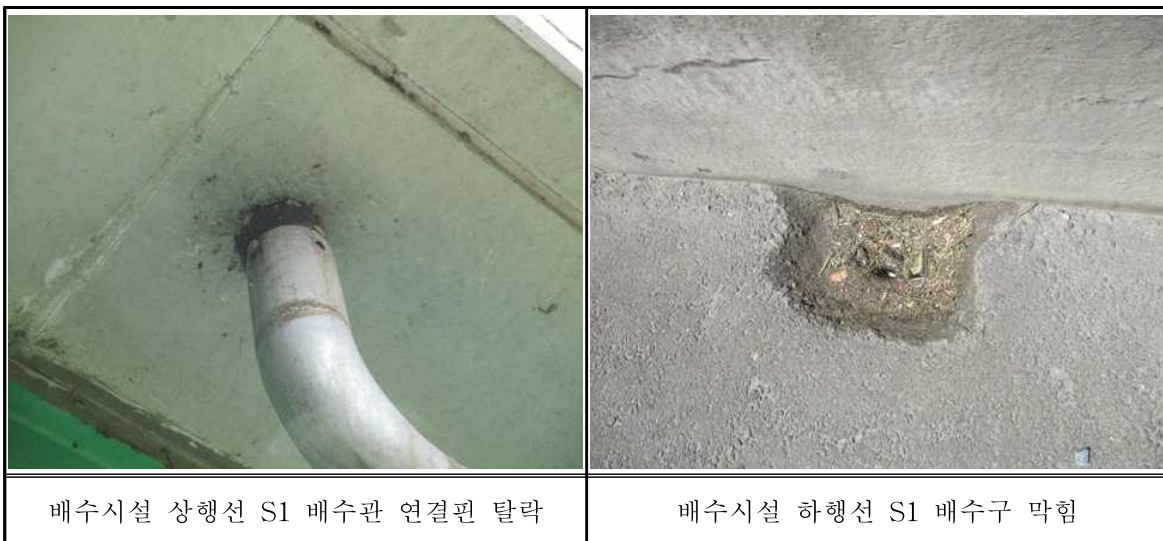
배수시설은 육교형으로 시공되어 있으며, 일부 구간 배수구 막힘, 배수관 막힘(월류), 연결핀 탈락 및 체결불량 등이 확인된 바, 원활한 배수처리를 위한 정비가 필요한 상태이다.

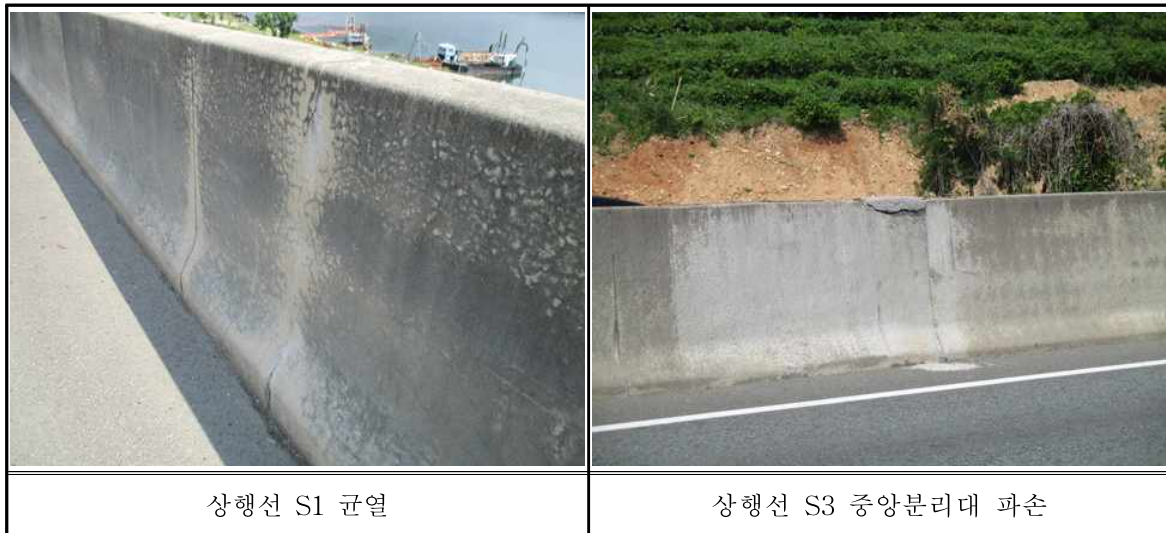
콘크리트 방호벽이며 조사결과, 재료적인 특성 및 노후화 등으로 인한 폭 0.3mm 미만 균열, 망상균열, 파손, 접촉도로구간 방호벽 단차 등이 조사되었으며, 손상의 진전시 내구성 확보 차원의 표면처리 등의 조치가 요구되며, 단차구간에 대한 주의관찰이 필요하다.

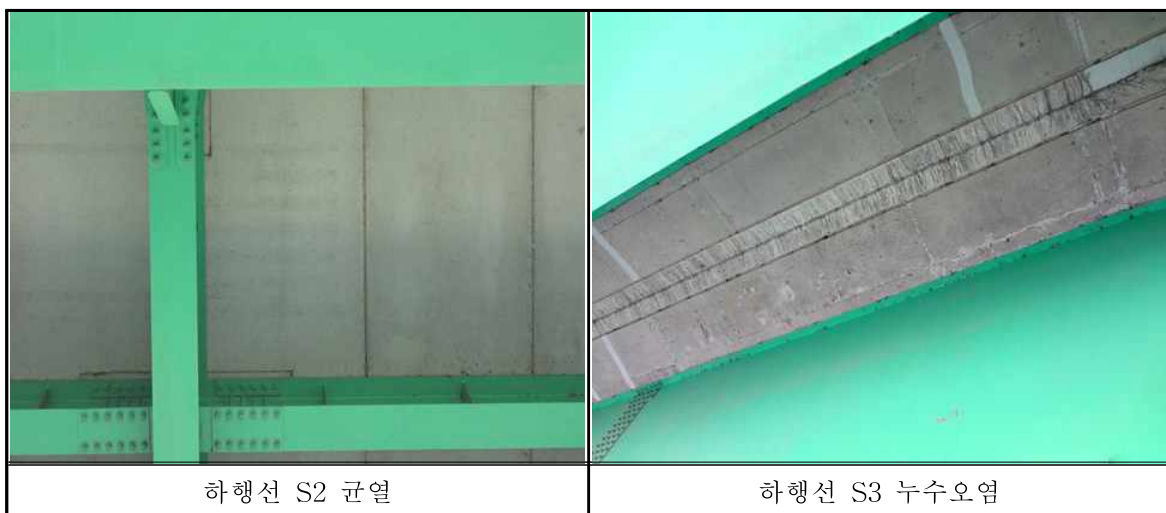
바닥판 하면은 폭 0.3mm 미만 균열, 누수오염 등의 손상이 조사되었고, 주의관찰이 필요하다.

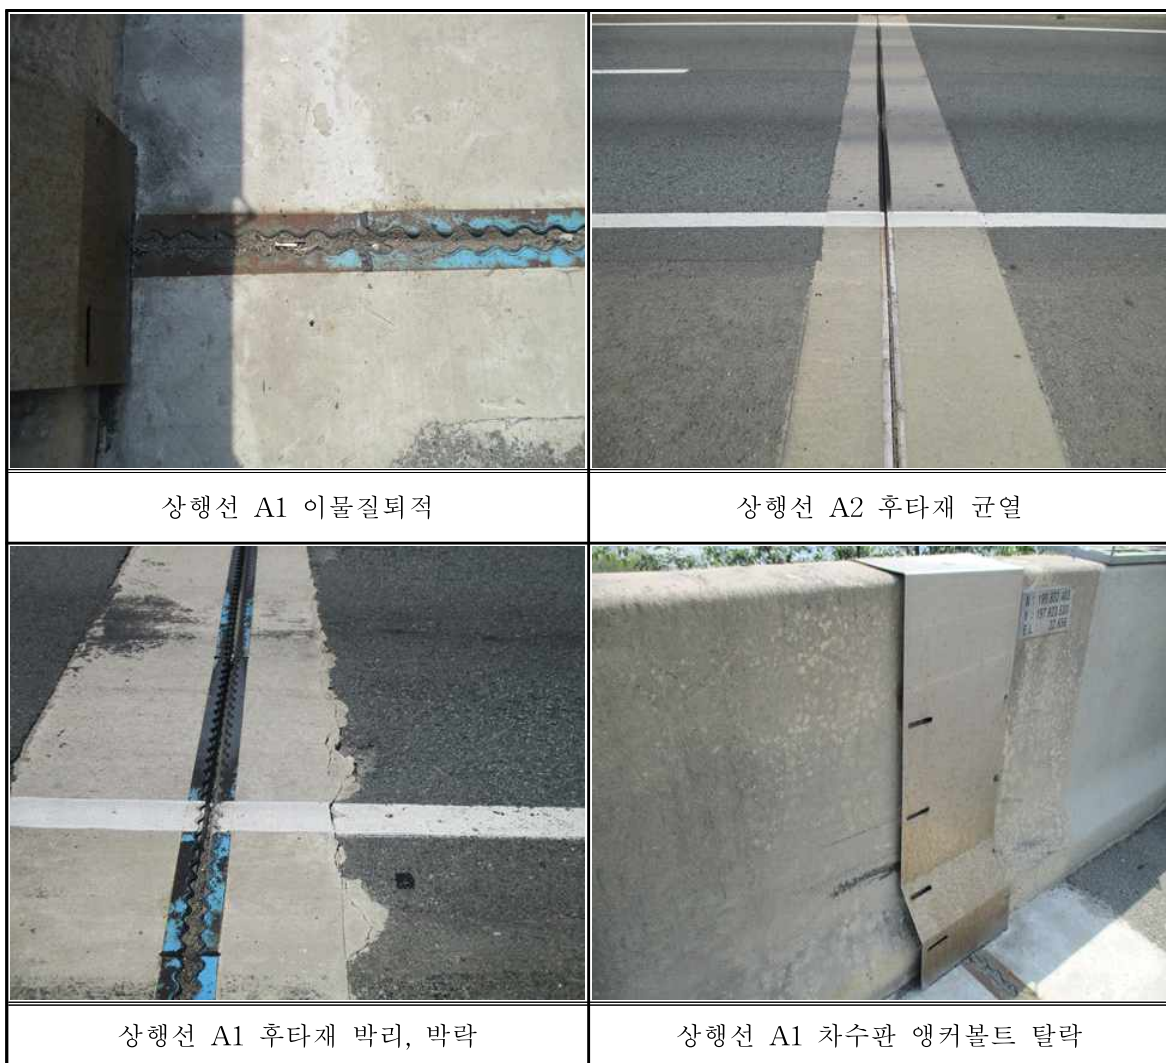
후타재의 금회 상행선 A1구간에서 후타재 박리 및 박락의 손상이 확인되었고, 기 손상인 폭 0.1~0.2mm 정도의 균열, 국부 박리, 박락이 확인된 바, 내구성 확보 차원의 적절한 보수가 필요하다.

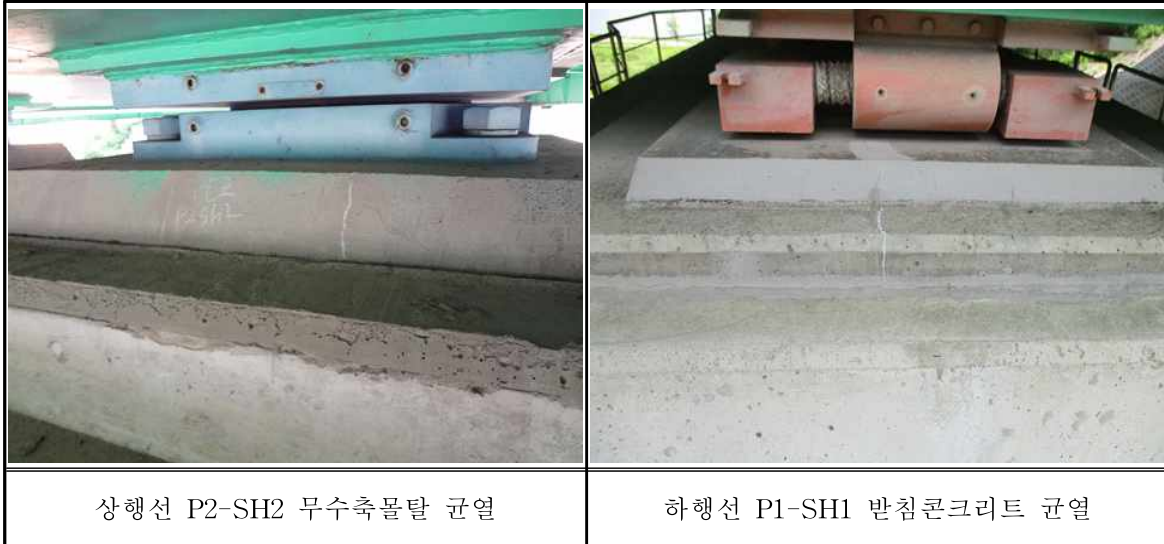
교량 받침은 POT BEARING 형식으로, 일부 무수축물탈 및 받침콘크리트 균열이 조사되었으며, 주의관찰 후 진전시 내구성 확보를 위한 보수가 필요하다

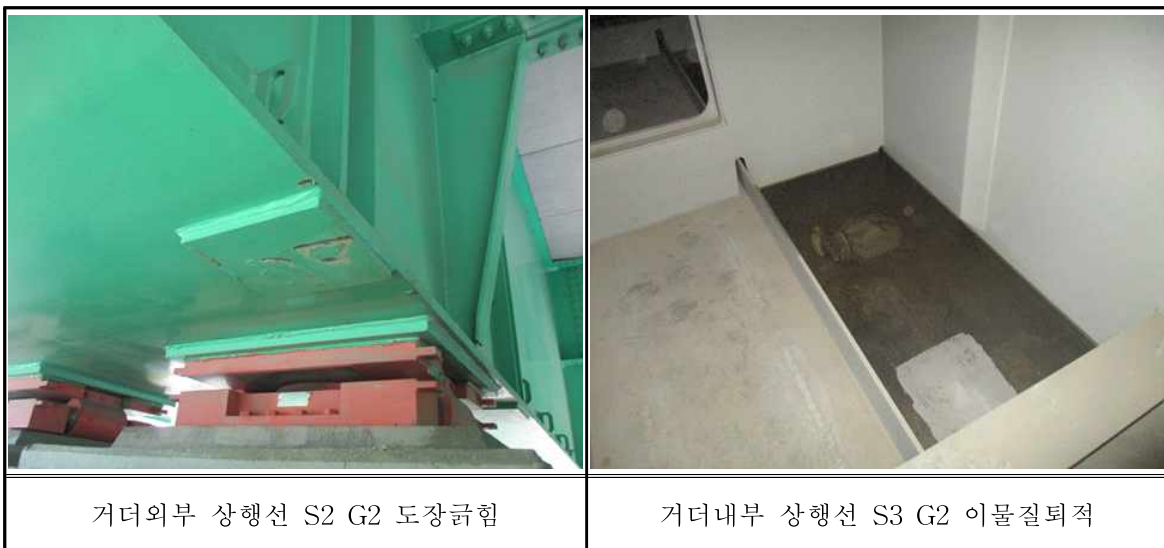
주형 내·외부 및 2차 부재(가로보, 세로보)에 대한 외관조사 결과, 기 손상인 내부 이물질 퇴적, 외부 도장긁힘은 비교적 경미한 상태로서 주의관찰 후 진전시 재도장 및 정비 등의 조치가 요구된다.

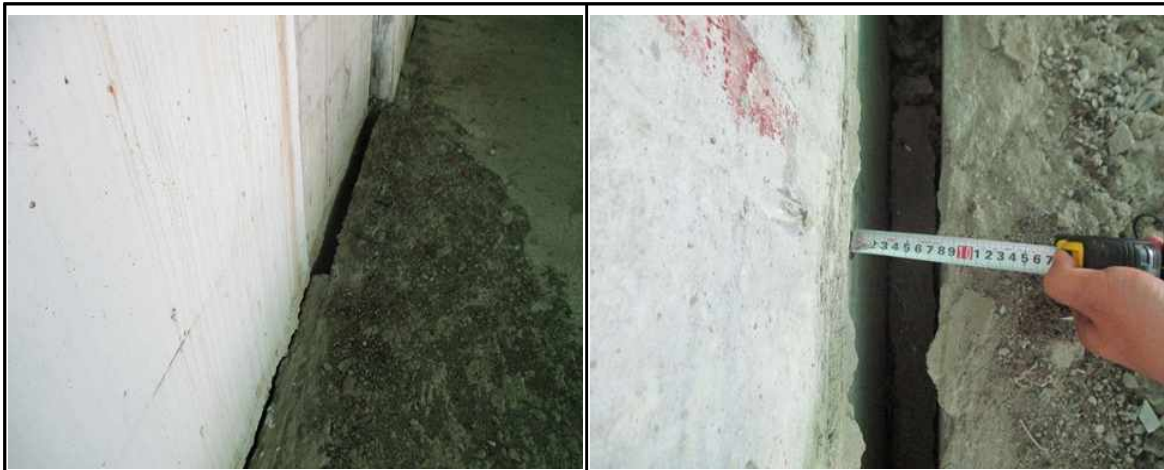
교대는 역T형, 교각은 T형 구조이며, 주요 손상으로 교대 범면 침하, 종조인트부 이격이 조사되었고, 교량의 안전성 확보를 위해 보수가 실시가 되어야 한다.

교대 상행선 A1 우측-범면 이격

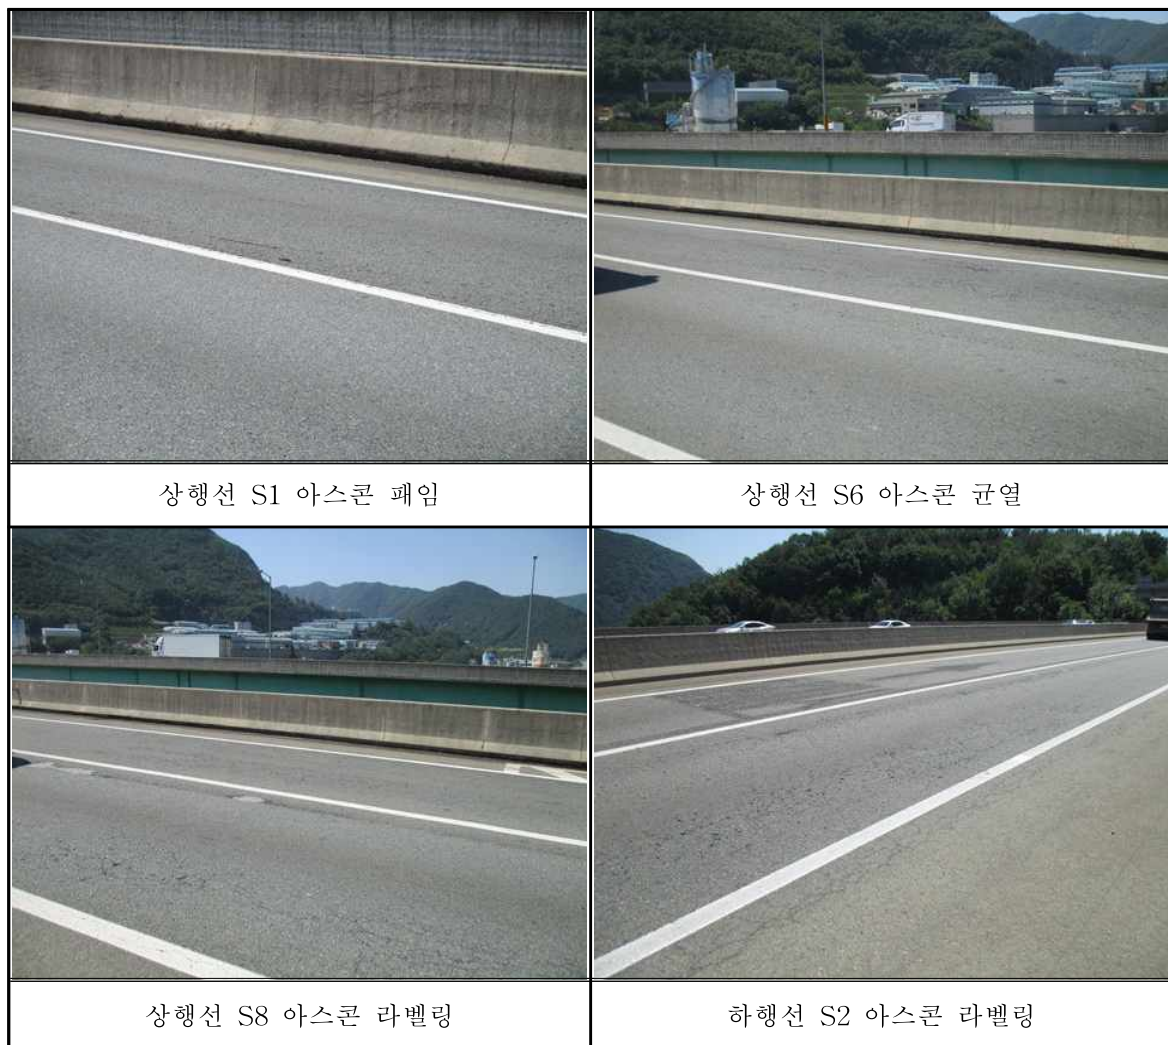
아스팔트로 시공된 교면포장은 노후화 및 차량의 반복적인 통행으로 인해 일부구간 아스콘 균열, 패임, 라벨링 등이 발생되었으며, 내구성 확보 및 차량의 주행 성능 향상을 위해 보수와 주의관찰 등 유지관리가 필요한 것으로 판단된다.

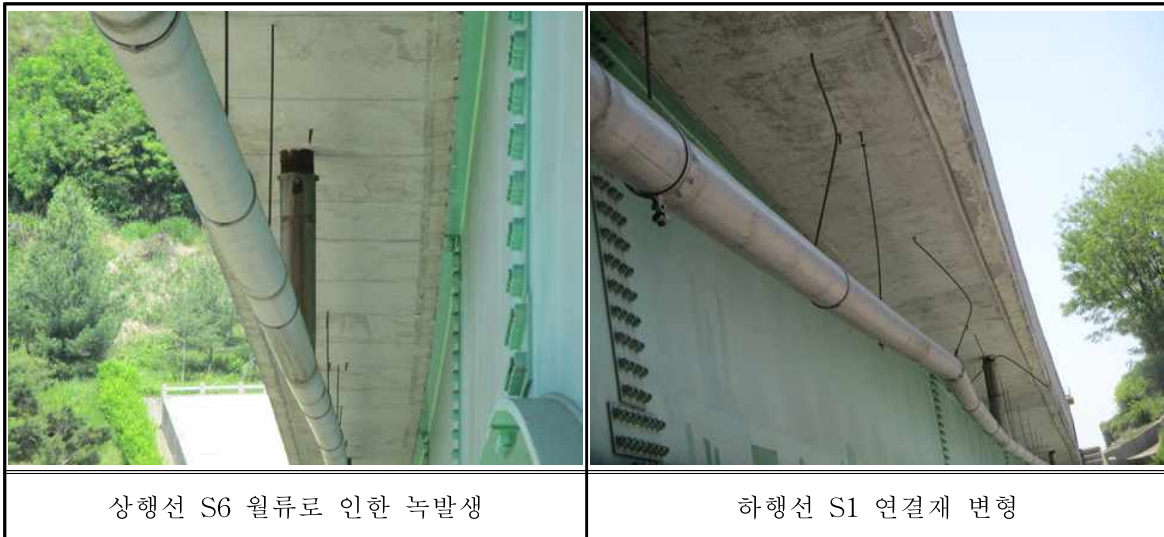
배수관은 육교형 및 산악형으로서, 교면 배수구 덮개 파손 및 막힘, 배수관 연결재 탈락/변형, 연결핀 탈락, 이음부 누수, 녹발생 등이 조사되었으며, 원활한 배수처리를 위한정비가 필요하다.

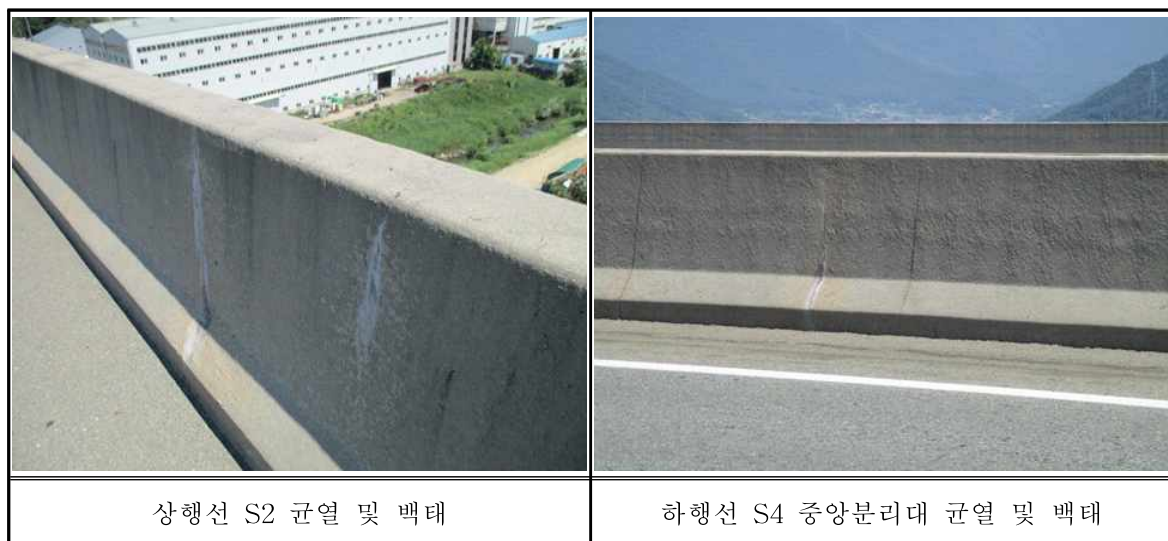
콘크리트 방호벽으로서 균열 및 백태 등이 발생된 상태이며, 미관 및 내구성 확보를 위한 보수가 필요하다.

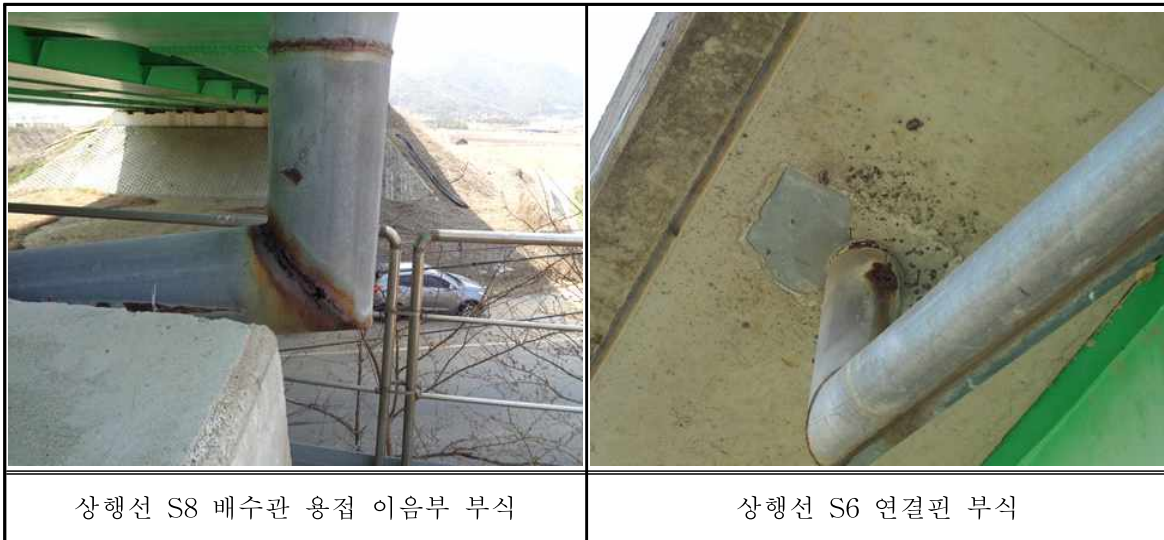
배수시설은 육교형 및 산악형으로 시공되어 있으며 조사결과, 일부 구간 배수관 연결재 및 연결고리 탈락, 배수관 위치불량, 이음부 누수/녹발생 등이 조사되었으며, 원활한 배수처리를 위한 정비가 필요하다.

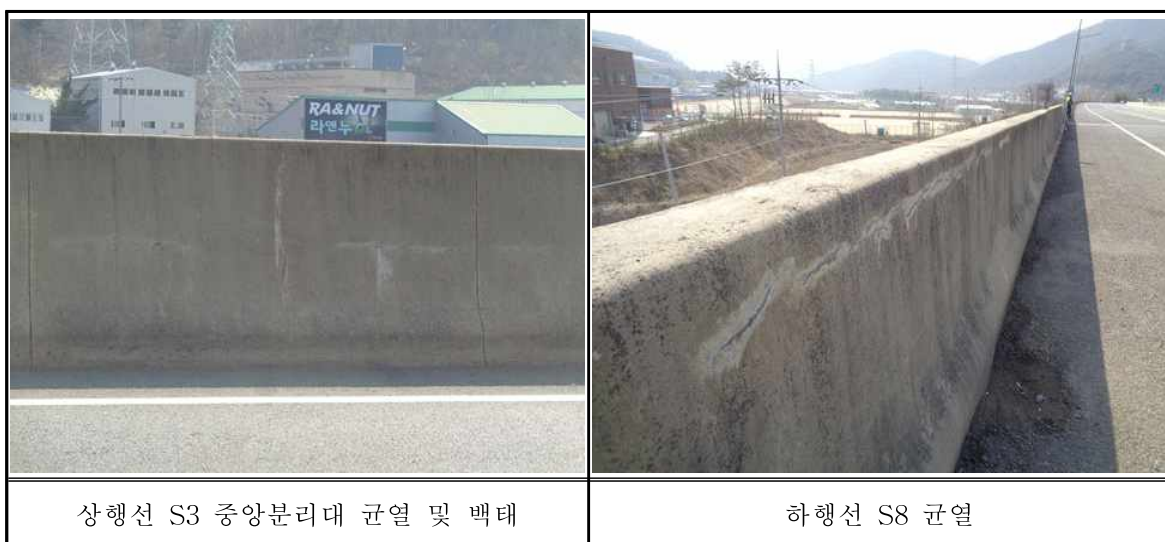
콘크리트 방호벽은 폭 0.3mm 미만 균열 및 백태, 박락, 철근노출 등이 조사되었으며, 미관 및 내구성 확보를 위한 보수 등 유지관리가 필요한 것으로 판단된다.

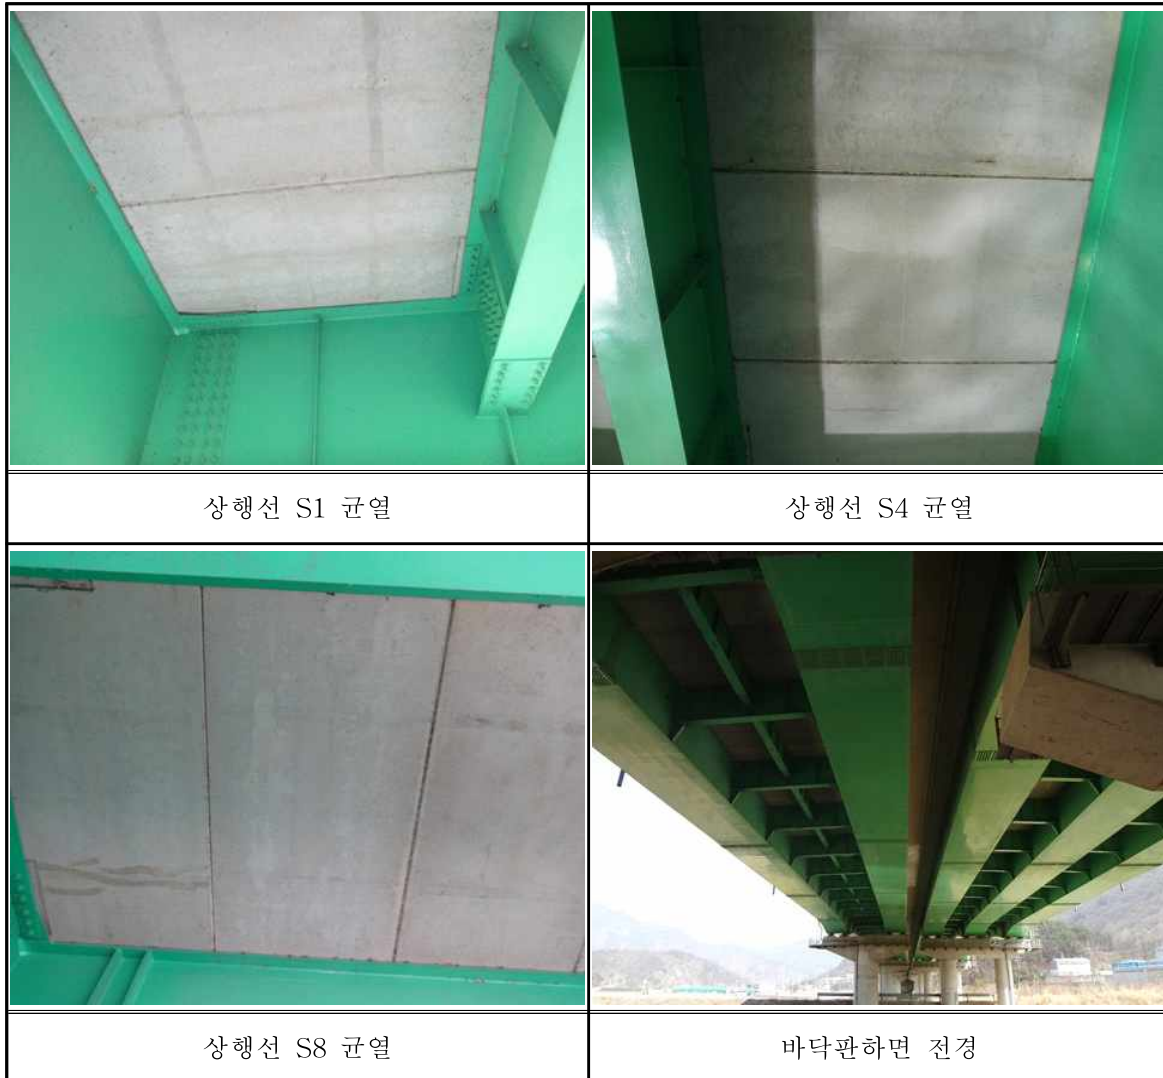
바닥판 하면에 대한 조사결과, 미보수 손상인 폭 0.3mm 미만 및 이상의 균열, 망상 균열, 누수오염, 재료분리 및 철근노출 등이 확인되었다. 조사된 손상은 시설물의 안전성에 영향을 미칠만한 손상은 아닌 것으로 판단되나, 내구성 확보를 위한 보수 등 유지관리가 요구된다.

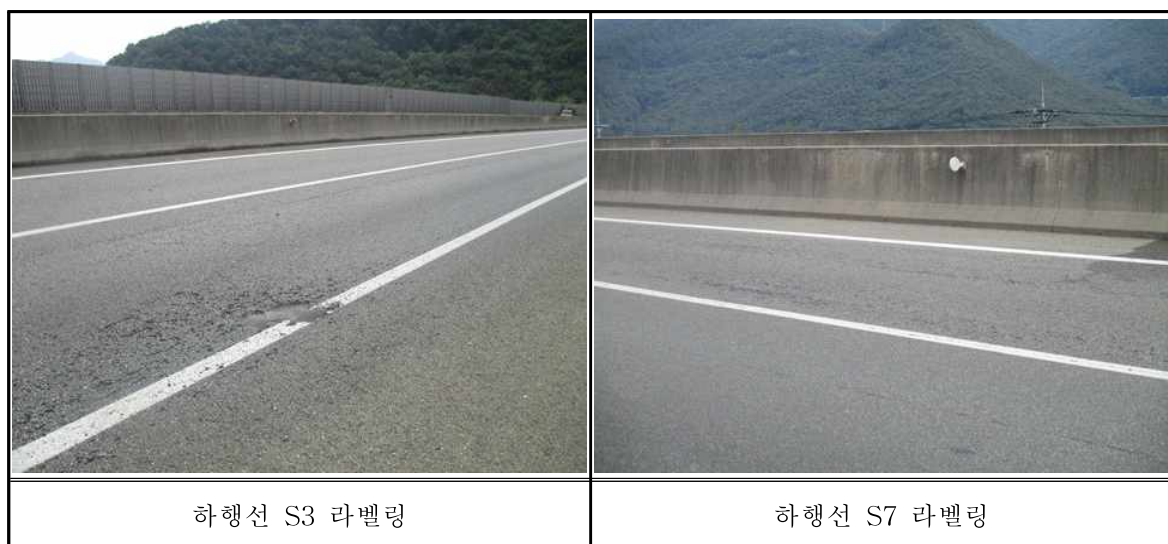
아스팔트로 시공된 교면포장은 아스콘 라벨링 및 패임이 일부구간 확인되었다. 기발생된 손상들에 대해서는 내구성 확보 및 차량의 주행 성능 향상을 위해 추가적인 보수와 주의관찰 등 유지관리가 필요한 것으로 판단된다.

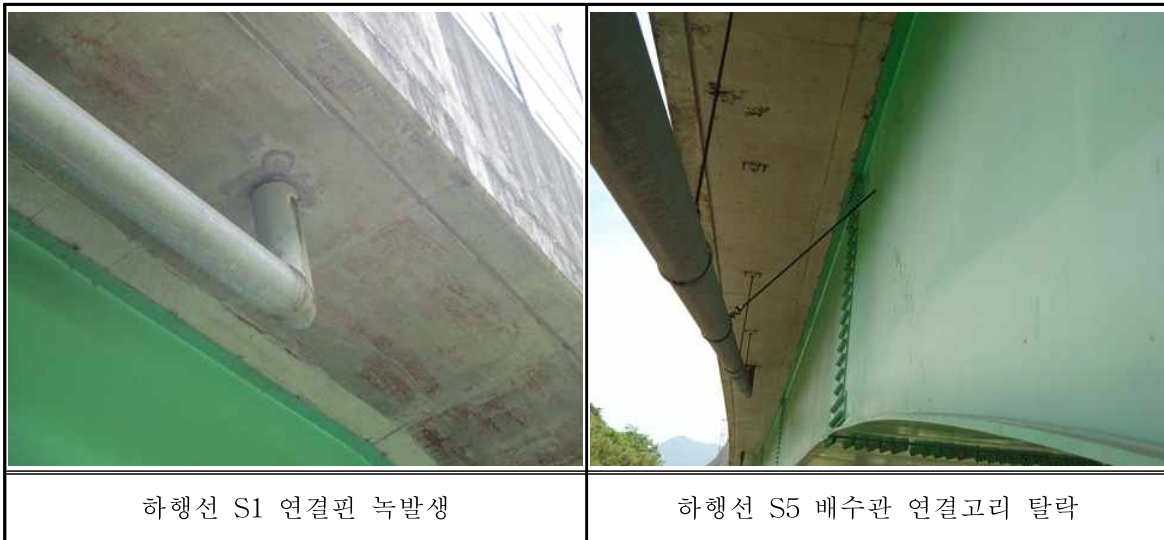
배수시설은 산악형 및 육교형 혼합형태로 시공되었으며 조사결과, 배수관 연결재 및 연결고리 탈락, 녹발생, 유도배수관 길이부족 등이 조사되었으며, 원활한 배수처리를 위한 정비가 필요한 상태이다.

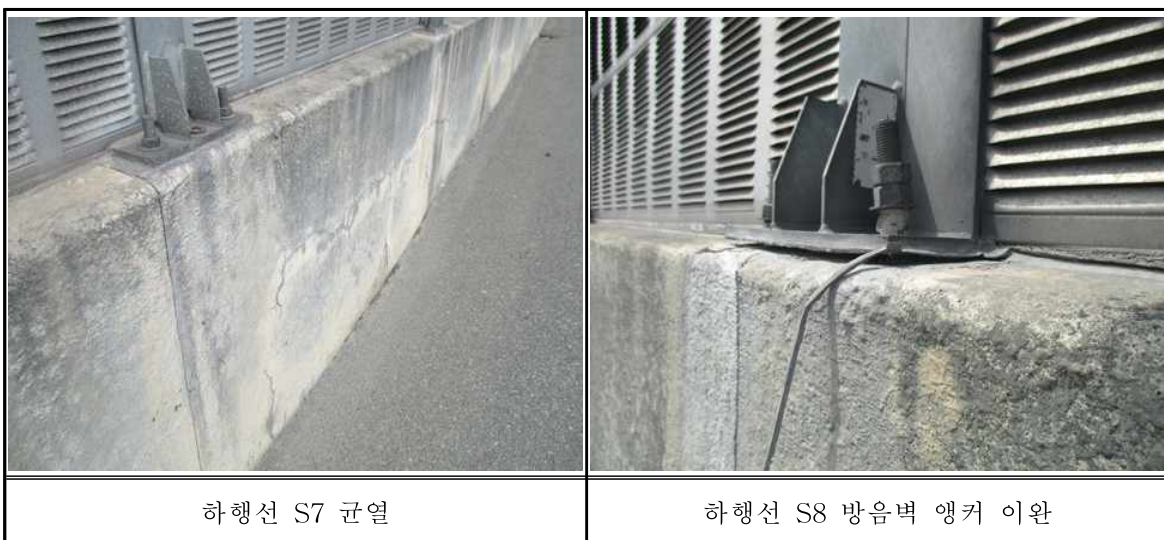
콘크리트 방호벽은 폭 0.3mm 미만 및 이상 균열, 백태, 파손, 접속도로구간 방호벽 단차, 금속형 방음벽 변형/손상 등이 조사되었으며, 미관 및 내구성 확보를 위한 적절한 보수가 필요하다.

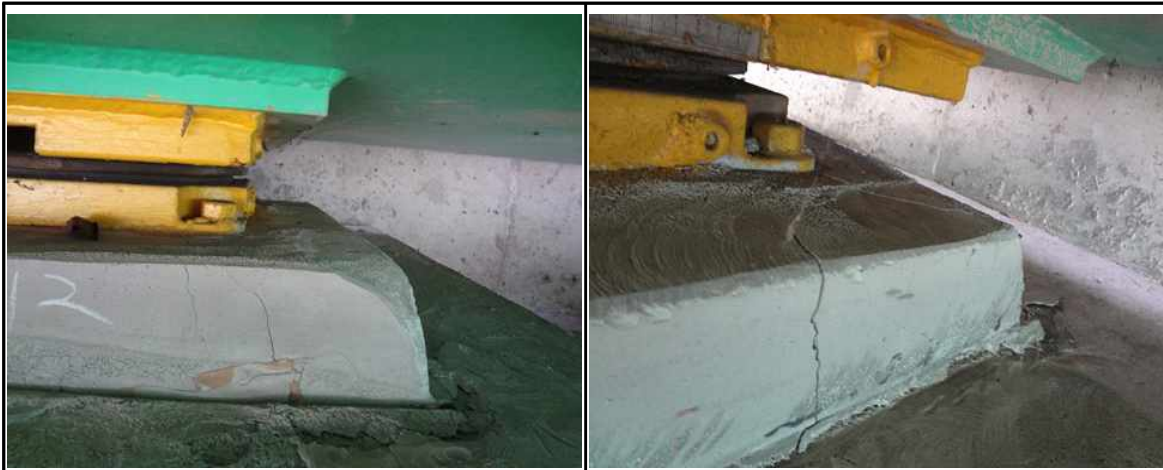
상행선 A1-SH2 무수축물탈 재들뜸

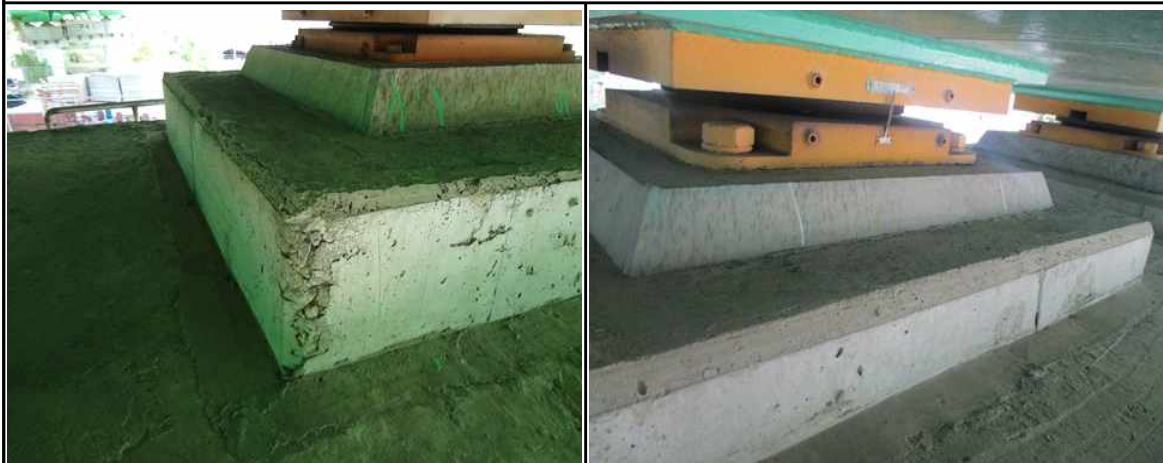
상행선 P1-SH3 받침콘크리트 재료분리

하행선 P3-SH2 무수축물탈 균열

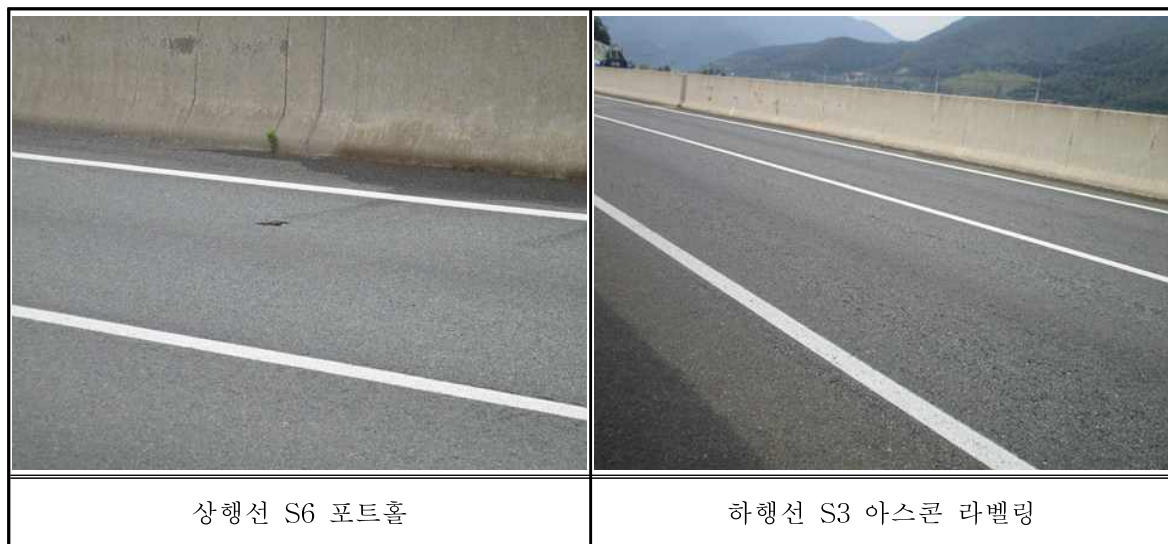
아스팔트로 시공된 교면포장은 노후화 및 차량의 반복적인 통행으로 인해 일부구간 아스콘 균열, 라벨링 및 패임이 발생되었으며, 내구성 확보 및 차량의 주행 성능 향상을 위해 보수와 주의관찰 등 유지관리가 필요한 것으로 판단된다.

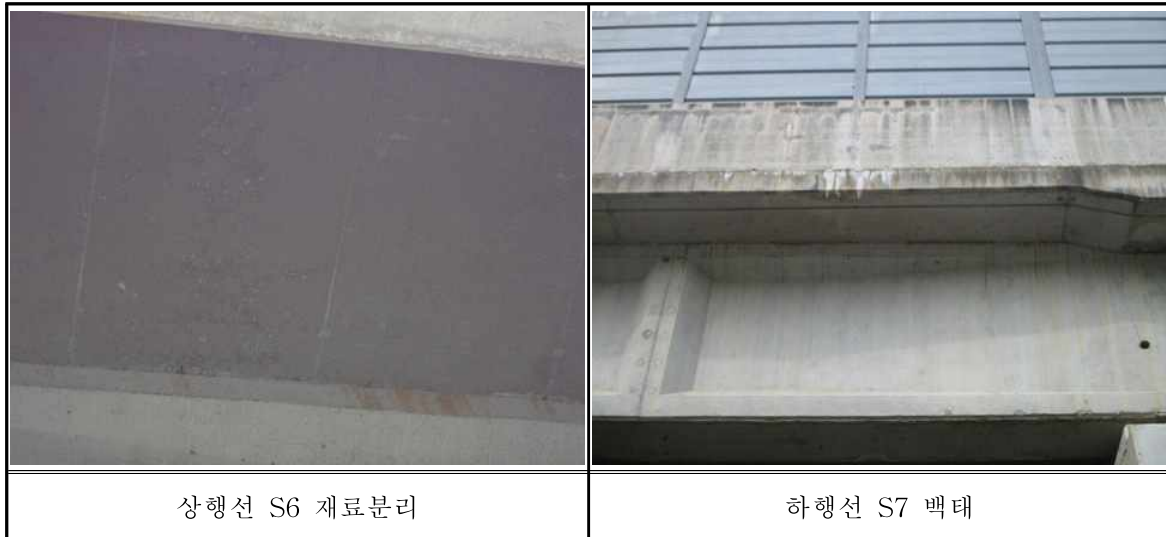
바닥판 하면은 건조수축, 공용중 열화 등으로 인해 발생된 폭 0.3mm미만 균열, 백태, 재료분리 등이 국부적으로 발생하였으며, 시설물의 안전성에 영향을 미칠만한 손상은 아닌 것으로 판단되나, 내구성 확보를 위한 보수 등 유지관리가 요구된다.

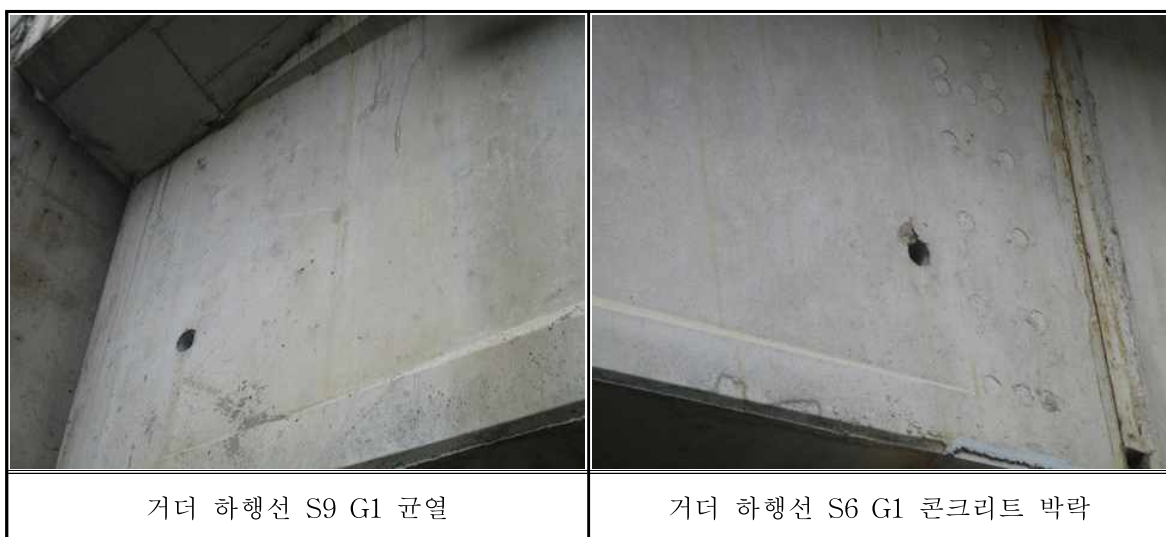
거더 및 2차 부재에 대한 조사결과, 거더는 폭 0.3mm 미만 균열, 인양홀 주위 및 반침 플레이트 매립부 들뜸/박락 등이며, 가로보의 경우 콘크리트 들뜸 등이 일부 발생된 상태이다. 조사된 손상에 대해서는 내구성 확보 차원의 보수와 진전 유무에 대한 지속적인 주의관찰이 필요하다.

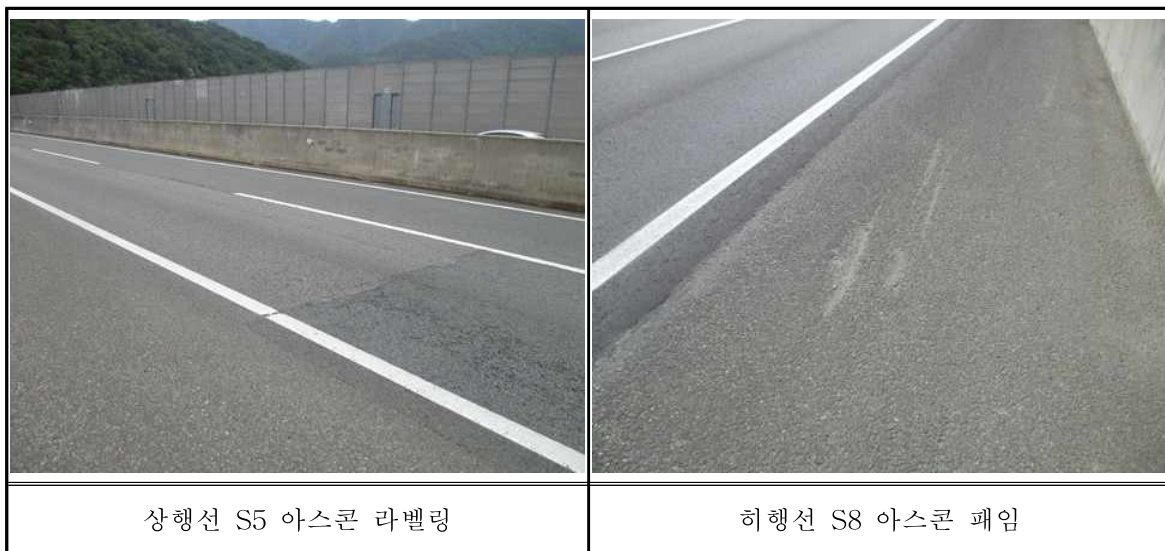
아스팔트로 시공된 교면포장에 대한 조사결과, 주요 손상으로 아스콘 라벨링 및 패임 등이 확인되었다. 기 발생한 손상은 공용중 열화 등으로 인해 발생한 것으로 사료되며 손상의 진전이 우려되는 바, 적절한 보수 및 주의관찰 등 유지관리가 필요하다.

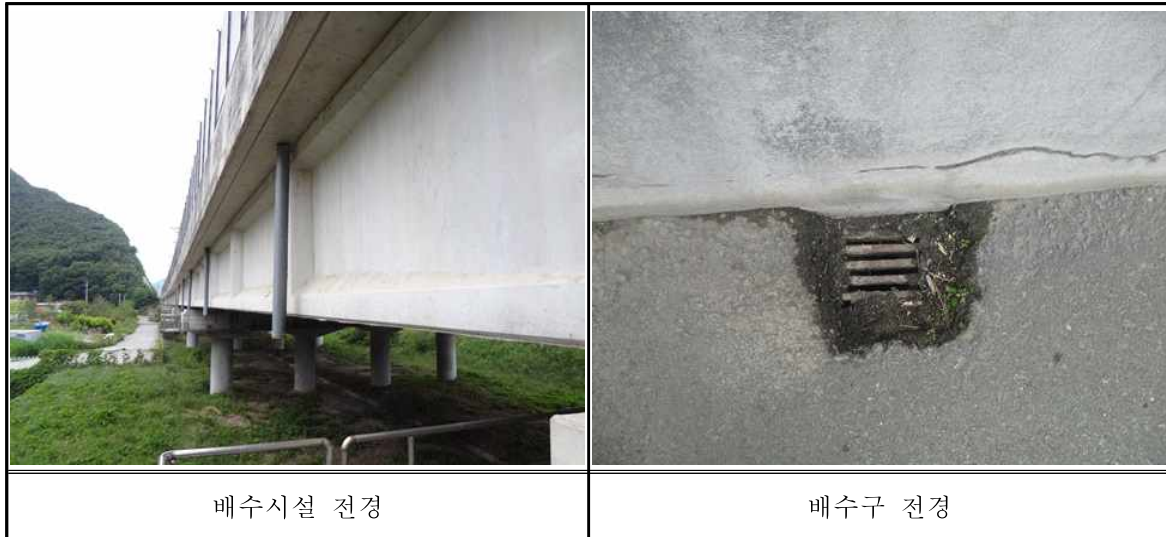
배수시설은 산악형으로 시공되었으며, 배수관 연결고리 탈락, 길이부족, 위치불량, 유도배수관 길이부족 등이 조사된 바, 원활한 배수처리를 위한 정비가 필요하다.

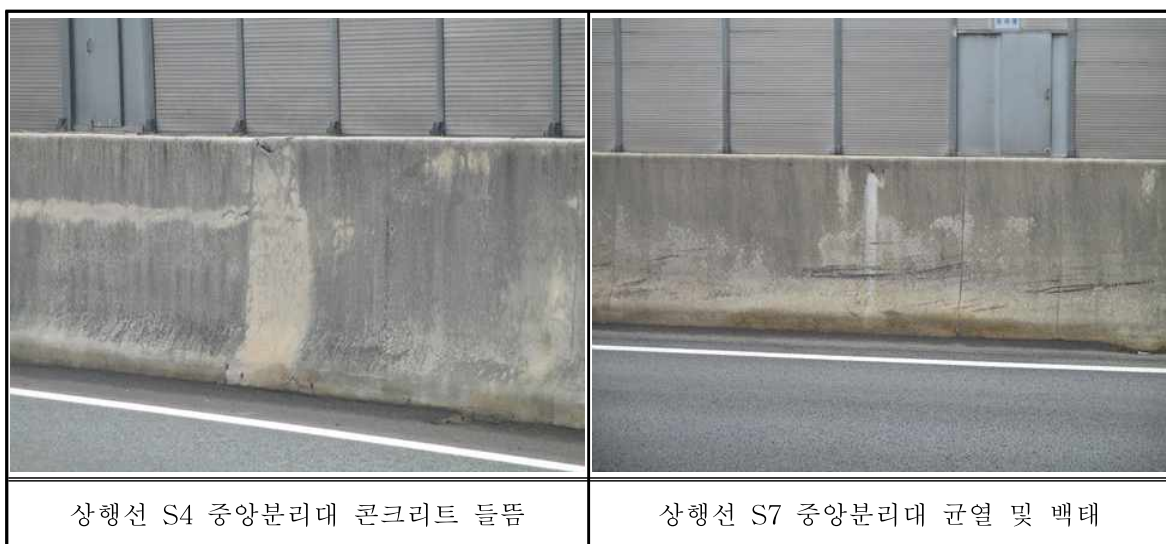
콘크리트 방호벽은 폭 0.3mm 미만 및 이상의 균열, 백태, 손상, 콘크리트 방음벽 파손 등이 조사되었으며, 미관 및 내구성 확보를 위한 보수 등 유지관리가 필요한 것으로 판단된다.

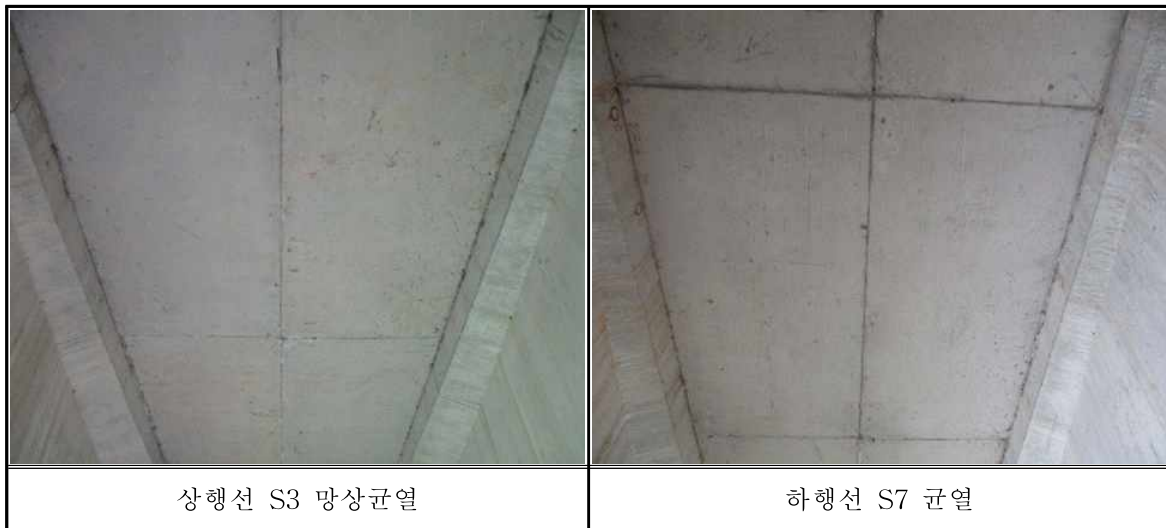
바닥판 하면은 건조수축, 공용중 열화 등으로 인해 발생된 폭 0.3mm미만의 균열 및 백태, 망상균열, 박락, 물끓기흠 불량 등이 조사되었으며, 시설물의 안전성에 영향을 미칠만한 손상은 아닌 것으로 판단되나, 내구성 확보를 위한 보수 등 유지관리가 요구된다.

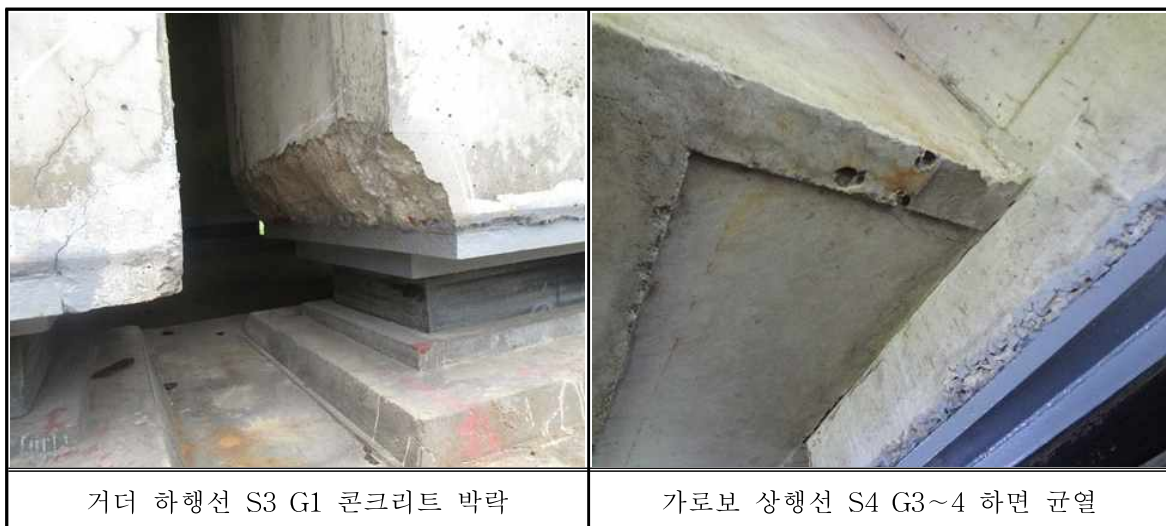
P.S.C Beam 및 가로보에 대한 조사 결과, 주형은 Plate 매립부 및 인양홀 주위 콘크리트 들뜸/박락, 누수흔적 등이며, 가로보의 경우 폭 0.3mm 미만 및 이상의 균열, 콘크리트 들뜸 등이 조사되었다. 기 발생한 손상은 내구성 확보 차원의 보수가 필요하며, 손상의 진전 유무에 대한 주의관찰이 요망된다.

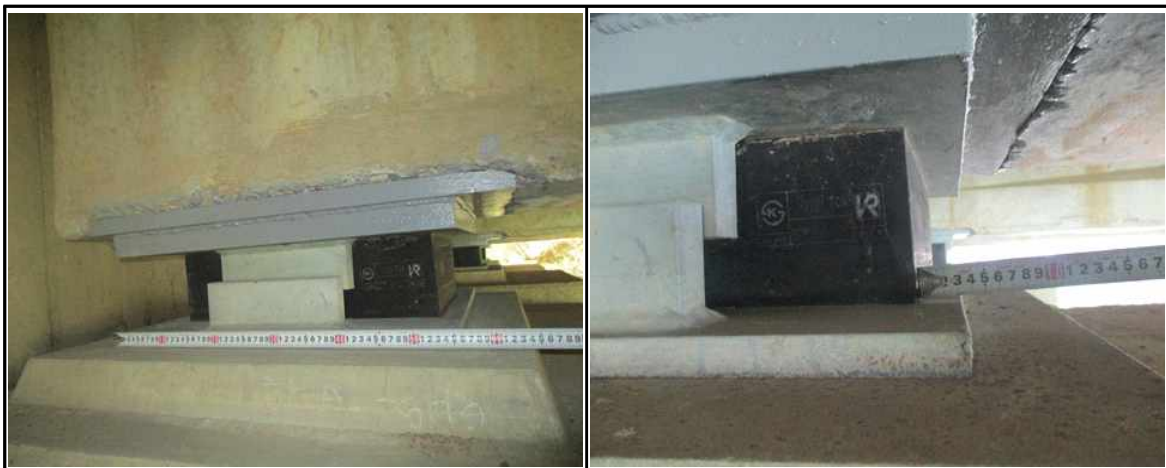
하행선 A1-SH3 탄성받침 밀림

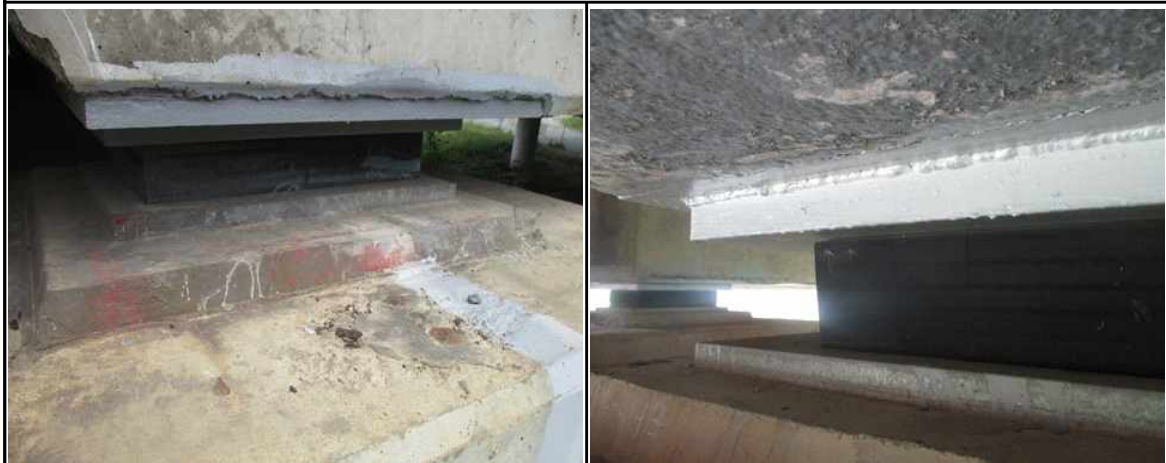
하행선 P3-SH1 무수축물탈 균열

하행선 P6-SH3 탄성받침 들뜸

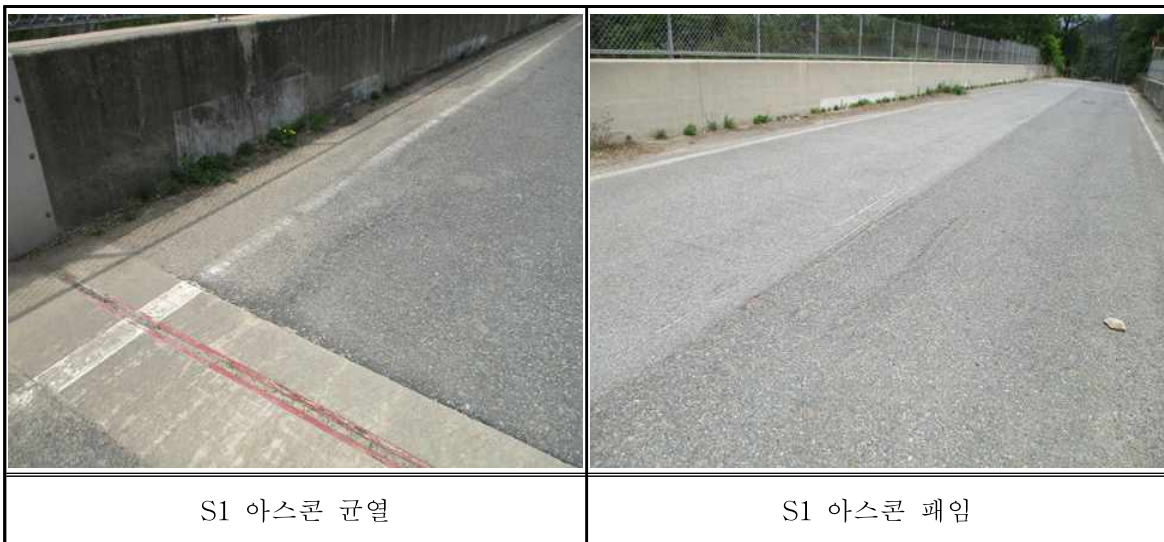
아스팔트로 시공된 교면포장은 공용중 열화 및 차량의 반복적인 통행으로 인해 일부구간 아스콘 균열, 패임 등이 발생되었으며, 주의관찰이 필요하다.

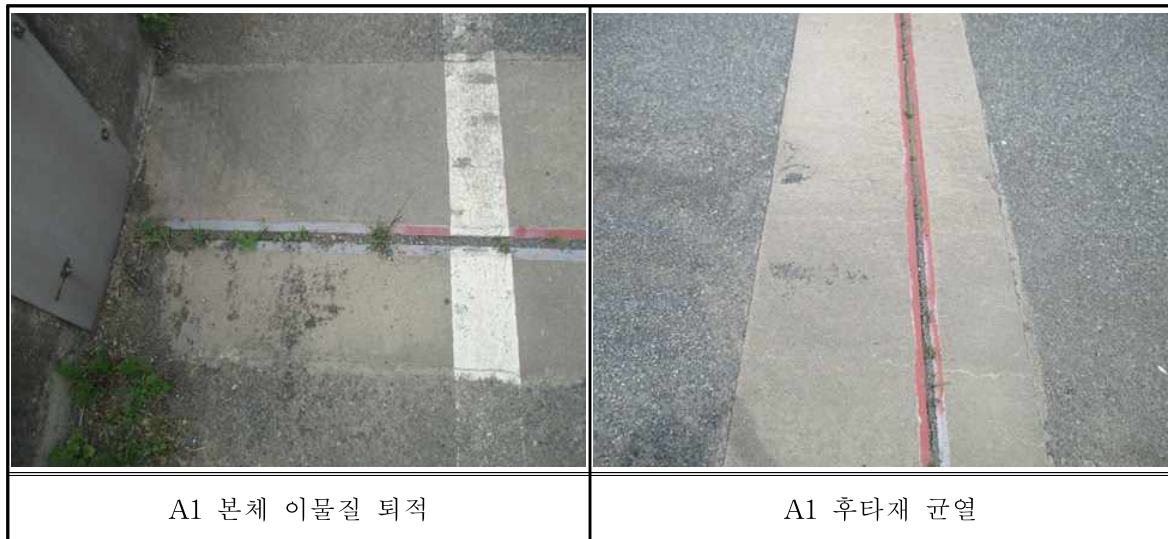
신축이음장치는 Rail Joint Type 형식으로서 유간 및 가동상태는 양호하나, 본체 유간부 이물질 퇴적, 하부 누수, 차수판 볼트 탈락, 후타재 균열 등이 조사되었으며, 보수 및 정비가 필요하다.

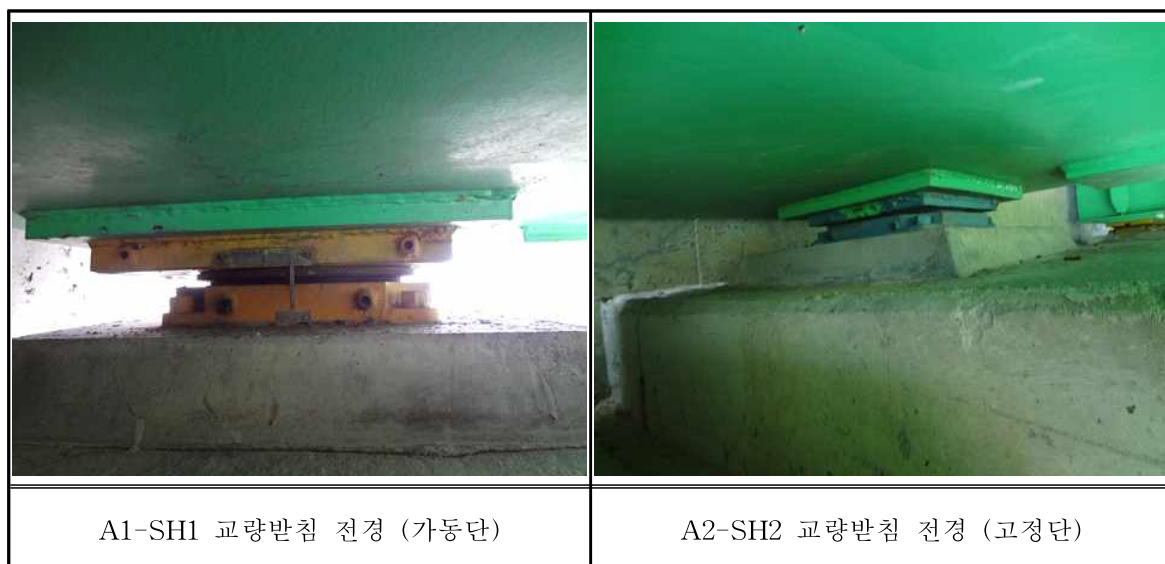
교량 받침은 POT BEARING 형식으로 특별한 손상이 없으며, 가동 상태에 대한 지속적인 주의관찰이 요망된다.

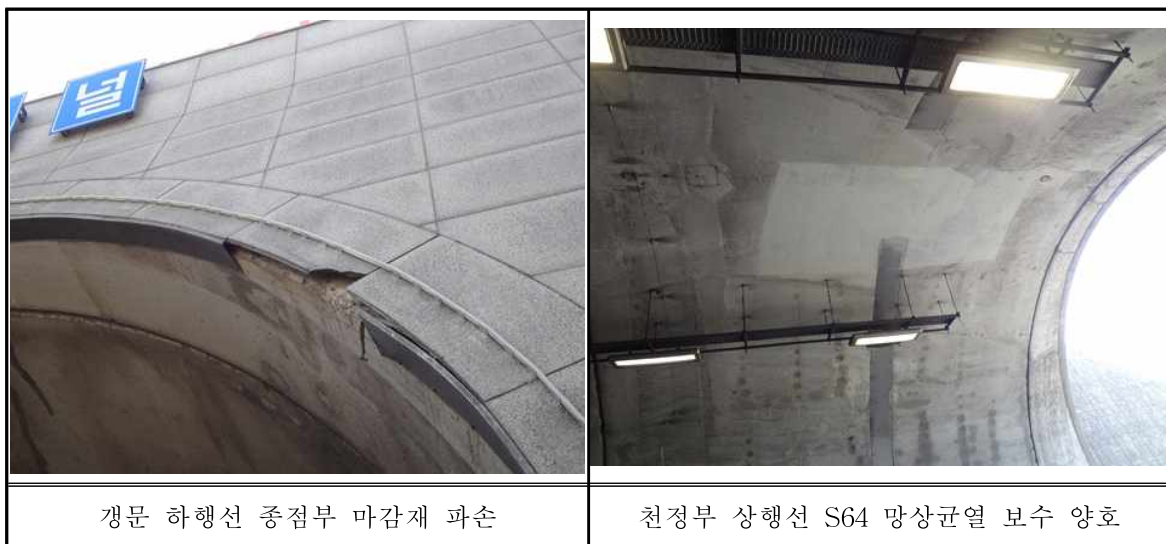
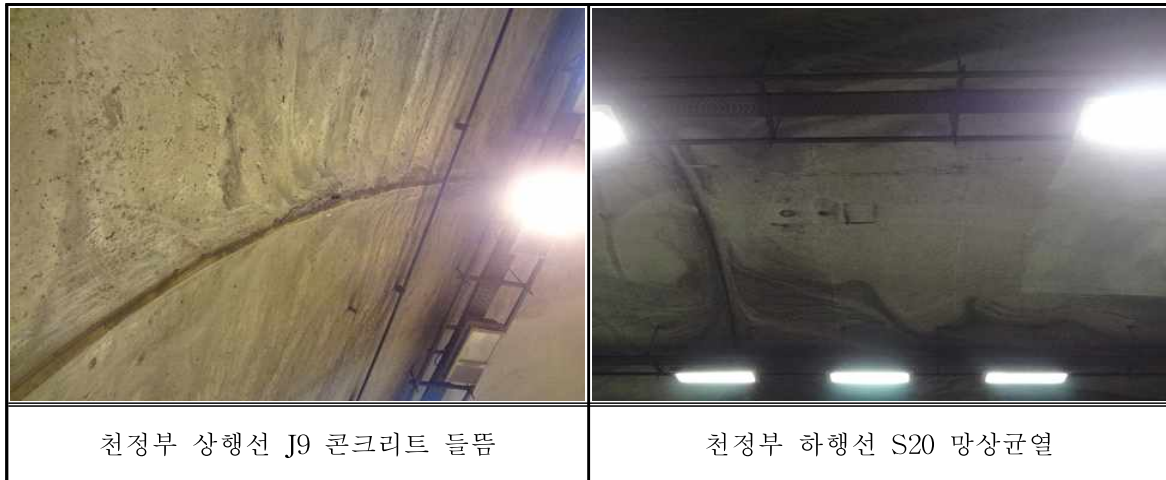
천정부는 조사결과, 16년 하반기에 라이닝 균열보수를 실시하였고, 보수부는 양호한 상태이다. 주요 손상으로, 폭 0.3mm 미만 및 이상의 균열, 보수부 재균열, 망상균열, 조인트부 콘크리트 들뜸/박락, 실란트 파손 등이 조사되었다. 조사된 손상은 내구성 확보를 위한 보수 및 손상의 진전 여부에 대한 주의관찰이 필요하며, 조인트부 들뜸의 경우 콘크리트 탈락시 통행 차량의 안전사고 위험이 발생할 수 있으므로 조속한 조치가 요망된다.
