**2017년 상반기 시설물 정기점검 용역(10공구)**  
**정 기 점 검 보 고 서**  
**[ 1 · 2종 시설물 / 교량 · 터널 · 옹벽 ]**

**2017. 06.**

**新 대구부산고속도로주식회사**  
**New DAEGU BUSAN Expressway Co., Ltd.**

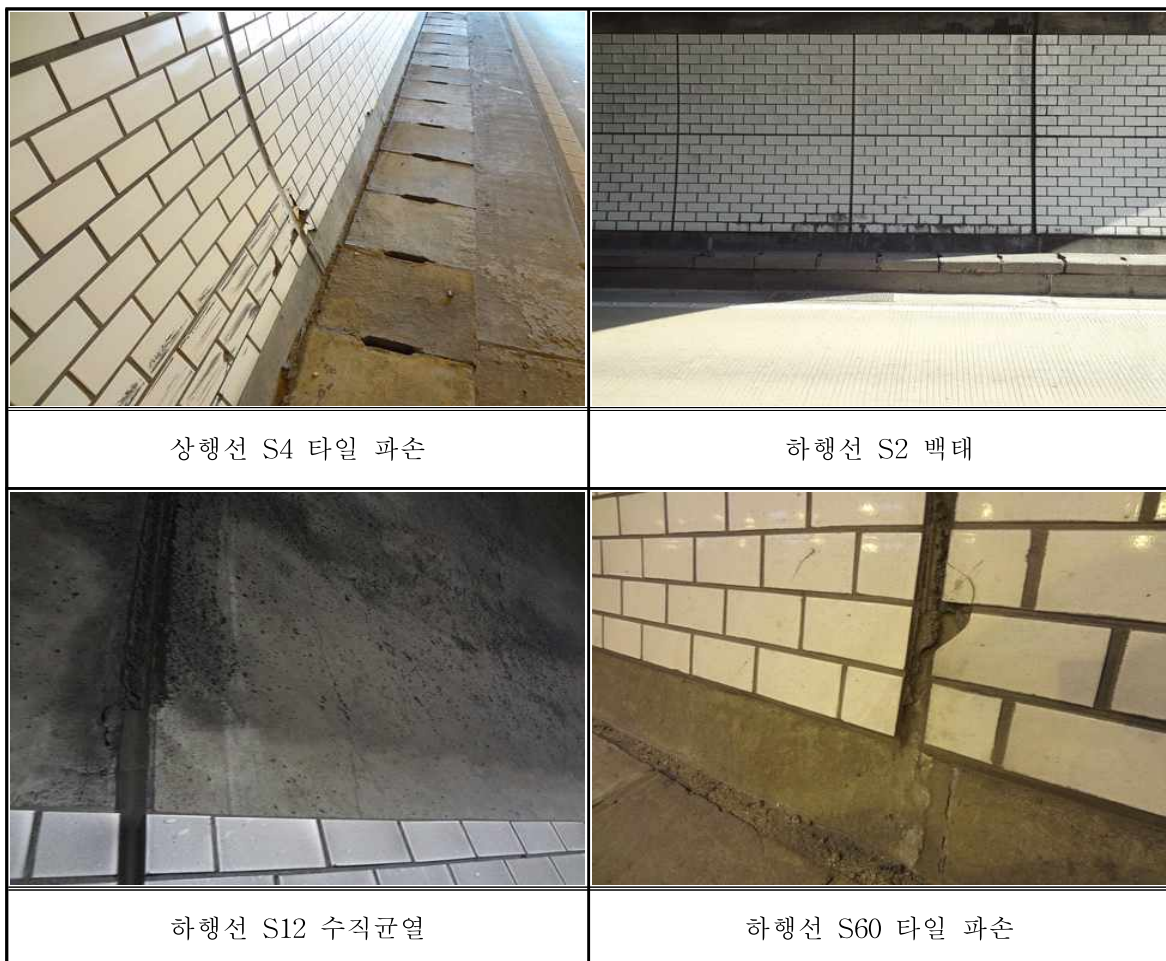
타일 마감 처리된 측벽부 조사결과 국부적인 타일 균열, 파손/탈락, 백태 등이, 타일 상부 라이닝 구간의 경우 균열과 망상균열, 조인트부 들뜸, 백태 등이 발생한 상태이다. 기 발생한 손상은 터널의 미관 및 내구성 증진을 위한 보수가 필요하다.

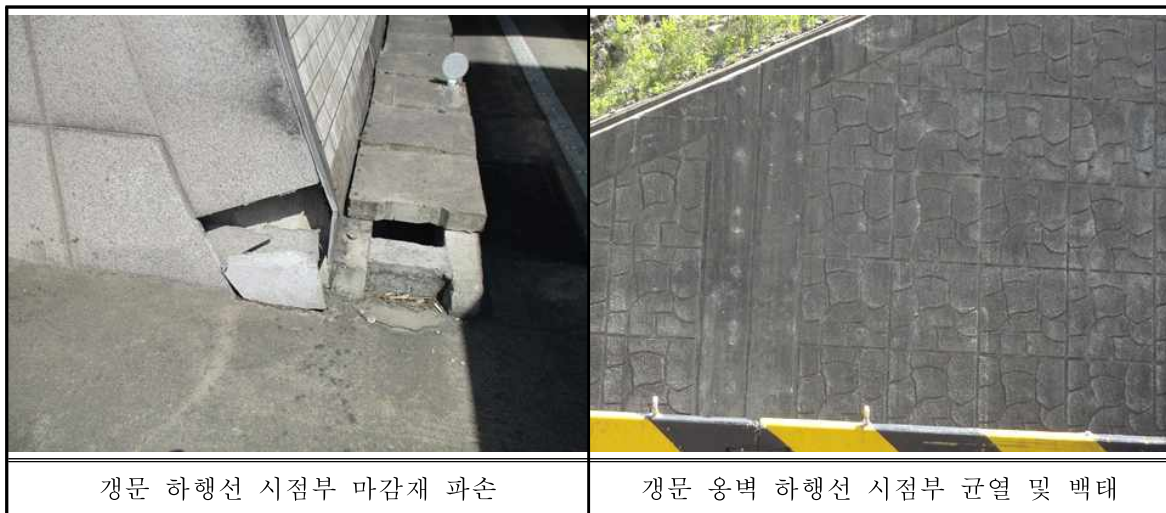
갭문 형식은 시·종점부 모두 면벽식의 대리석으로 마감 시공되었으며 조사결과, 갭문 마감재 파손, 접속옹벽 폭 0.3mm 이상 균열, 백태 등이 조사된 바, 미관 및 내구성 확보를 위한 보수가 필요하다.

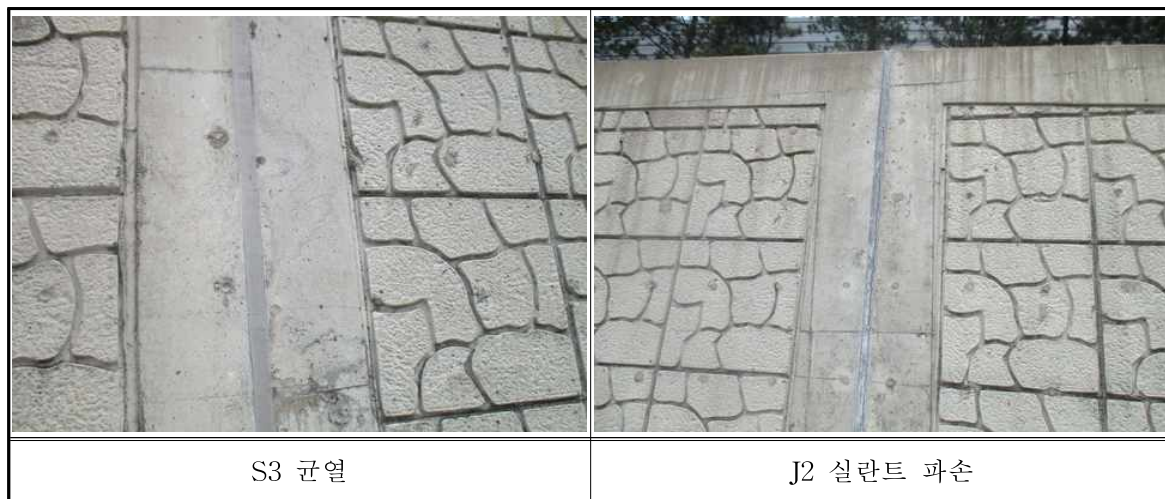
콘크리트 옹벽에 대한 조사결과, 옹벽의 안정성에 영향을 미치는 침하, 전도 및 활동 등의 손상은 없는 것으로 조사되었다. 주요 손상으로 옹벽 전면부에 폭 0.3mm 미만 균열, 콘크리트 파손, 재료분리, 실란트 손상, 배수구 막힘 등이 조사되었으며, 손상의 진전 및 추가 발생에 대한 주의관찰을 실시하는 것이 바람직하다.
