**2017년 상반기 시설물 정기점검 용역  
정 기 점 검 보 고 서**  
**[2종 절토사면]**

**2017. 06.**

**新 대구부산고속도로주식회사**  
**New DAEGU BUSAN Expressway Co., Ltd.**

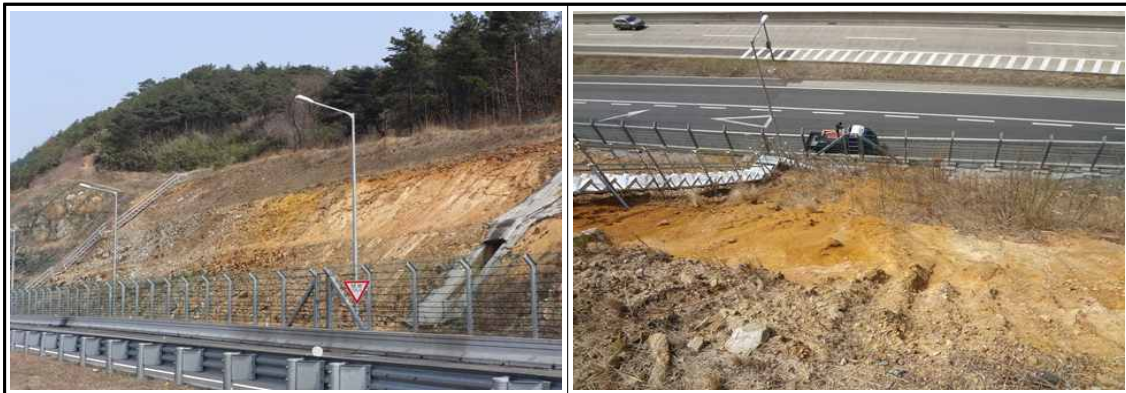
③ 10.62K 1단 표층유실 ⇨ 주의관찰

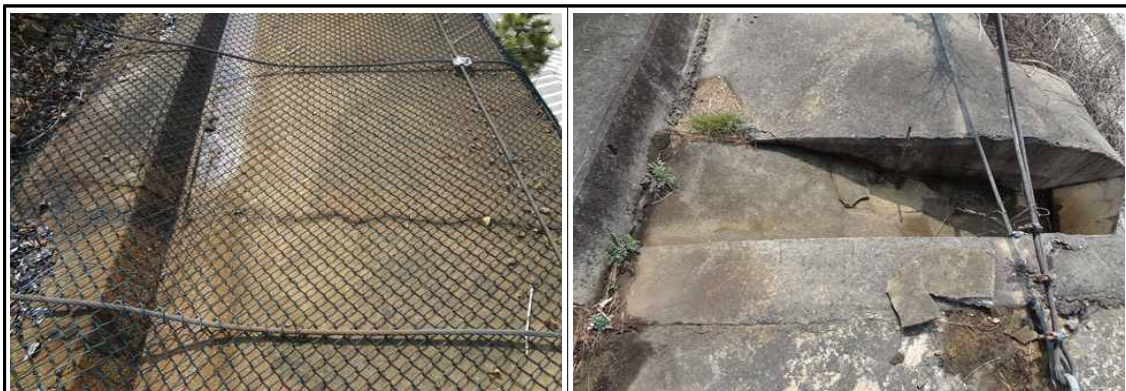
④ 10.80K 1소단배수로 균열 ⇨ 균열보수

⑤ 10.86K 1단 수직도수로 들뜸 ⇨ 주의관찰

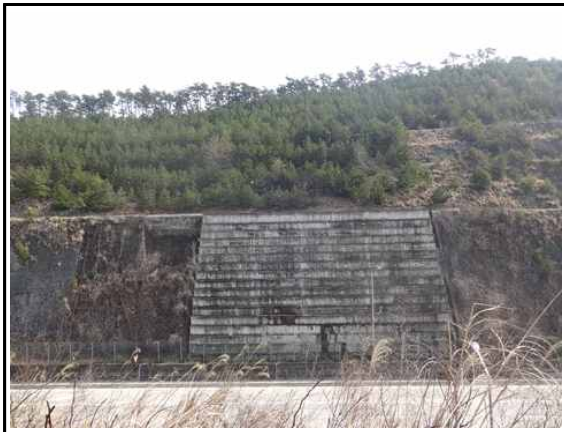
낙석방지망, 낙석방지울타리, 슛크리트 및 계단식옹벽이 시공되어 있으며, 큰 문제가 없는 양호한 상태로 조사되었다. 계단식옹벽에 일부 발생한 균열은 지속적인 주의관찰 후 균열보수가 요망된다.

| <p>㉔ 10.88K 1단 계단식옹벽 균열 ⇨ 주의관찰</p> | |

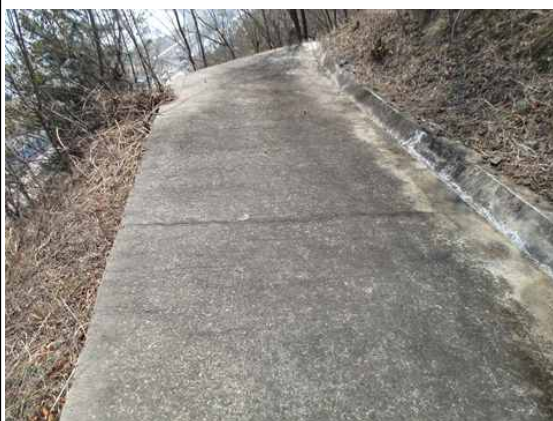
| ④ 12.54K 2소단배수로 균열 ⇨ 균열보수 | 1소단배수로 전경 |

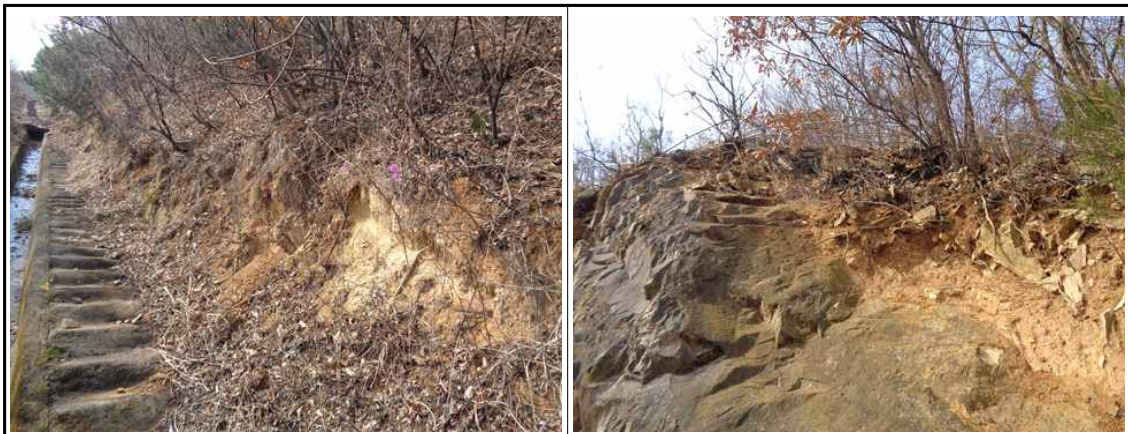
사면 상단의 식생은 전반적으로 양호하나, 13.19K 자연사면의 표층유실은 주의관찰 후 솟크리트 등의 보호공이 요망된다.

㉠ 13.19K 자연사면 표층유실 ⇨ 주의관찰

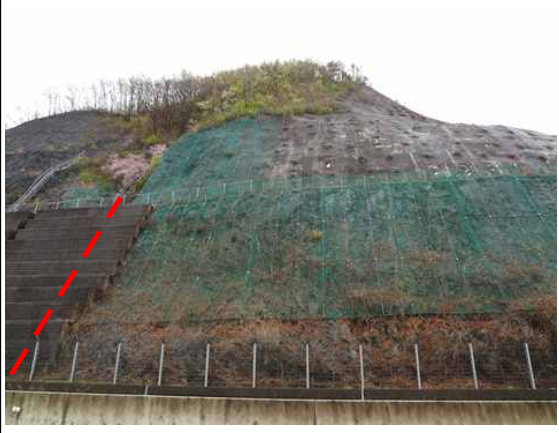
| [5] 22.06K 1단 점검계단 설치요망 | [6] 22.17K 4단 점검계단 연장요망 |

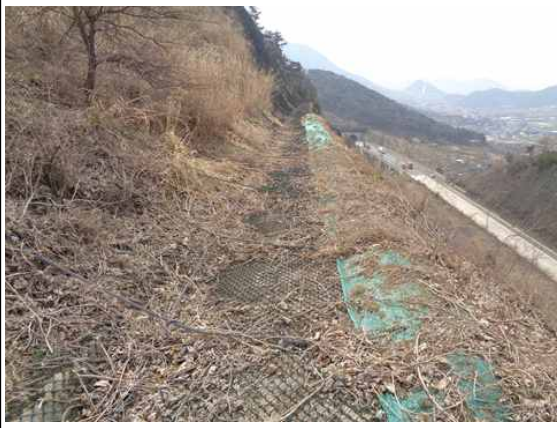
| <p>④ 27.95K 2소단배수로 토사퇴적 ⇨ 정비</p> | <p>⑤ 28.06K 1소단배수로 균열 ⇨ 균열보수</p> |

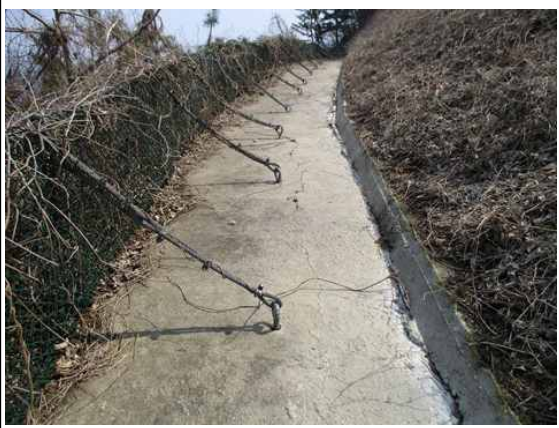
| [2] 31.04K 3소단배수로 균열 ⇨ 균열보수 | [3] 31.04K 1소단배수로 체수 ⇨ 정비 |

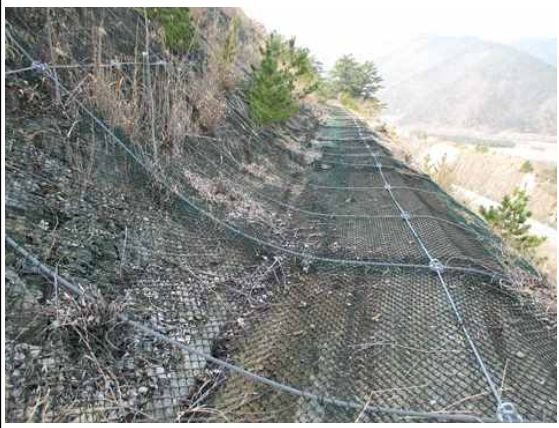
| [4] 30.96K 2소단배수로 토사퇴적 ⇨ 정비 | 산마루측구 전경 |

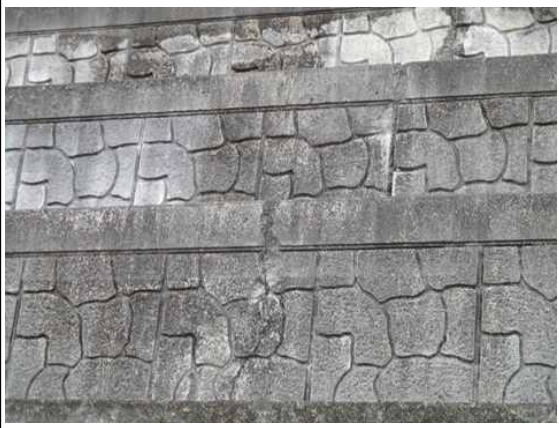
낙석방지망, 낙석방지울타리, 슛크리트, 계단식옹벽, 록볼트가 시공되어 있으며, 기능발휘에 큰 문제가 없는 양호한 상태로 조사되었다. 기존 손상인 계단식옹벽 콘크리트 박락 및 균열은 주의관찰 후 손상의 진전시 단면보수, 균열보수가 요망된다.

| <p>⑤ 30.95K 1단 계단식옹벽 균열 ⇨ 균열보수</p> | <p>⑥ 31.16K 2단 슛크리트 파손 ⇨ 주의관찰</p> |

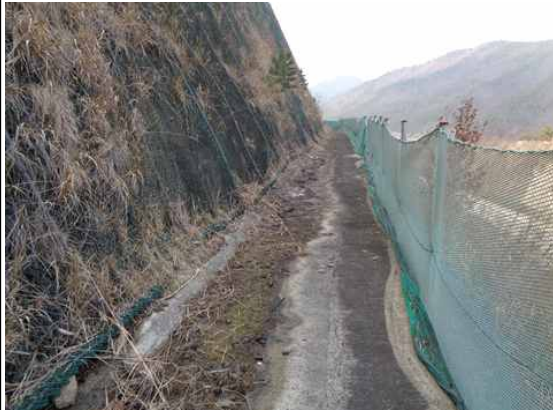
| <p>③ 31.20K 1소단배수로 토사퇴적 ⇨ 정비</p> | <p>④ 31.32K 배후도로 균열 ⇨ 균열보수</p> |

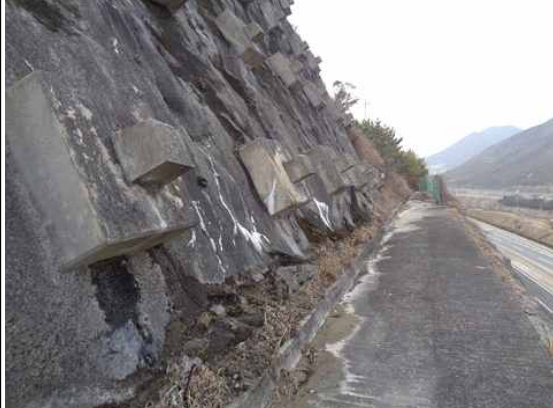
낙석방지망, 낙석방지울타리, 슛크리트, 앵커가 시공되어 있으며, 큰 문제가 없는 양호한 상태로 조사되었다. 기존 손상인 슛크리트 백태 및 수평배수공 막힘은 주의관찰이 필요하다.

| <p>⑤ 31.30K 2단 슛크리트 백태 ⇨ 주의관찰</p> | <p>낙석방지망 전경</p> |

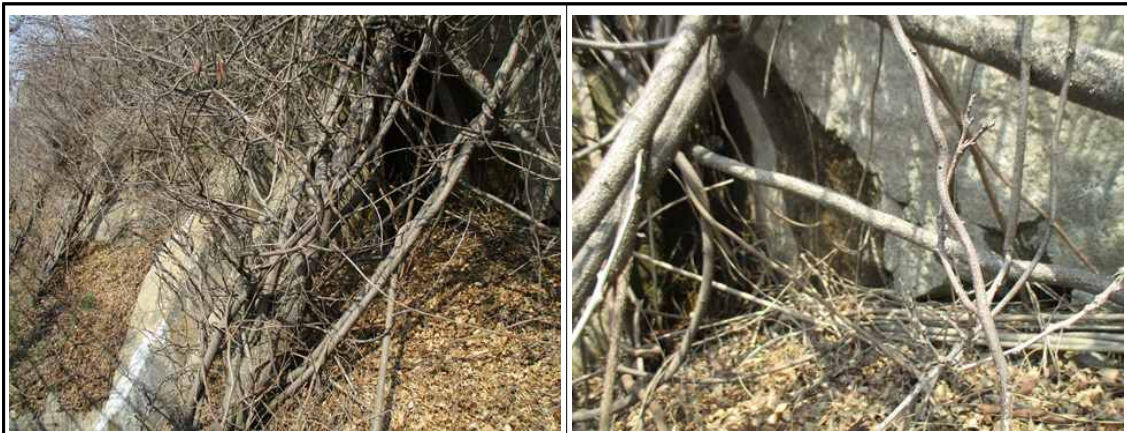
㉠ 54.29K 1단 이완암, 누수 ⇨ 주의관찰

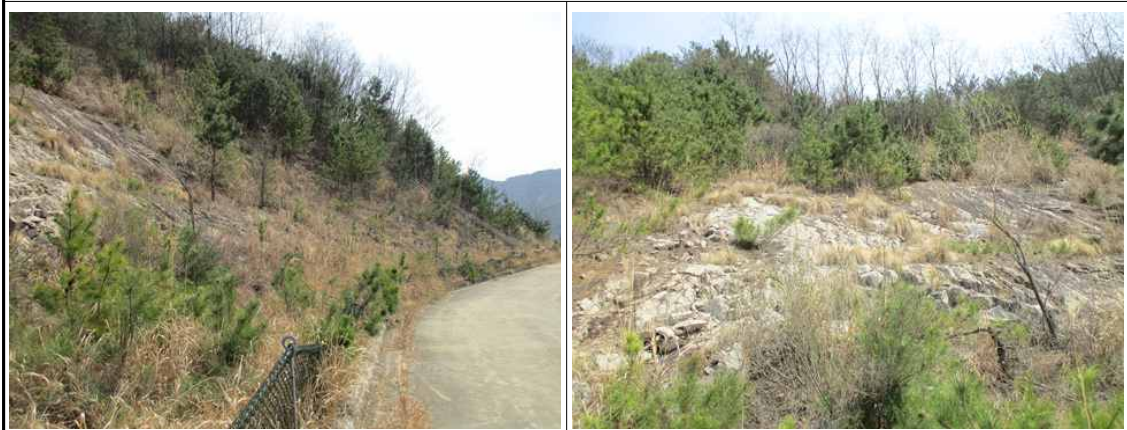
㉡ 54.19K 2단 이완암 ⇨ 주의관찰

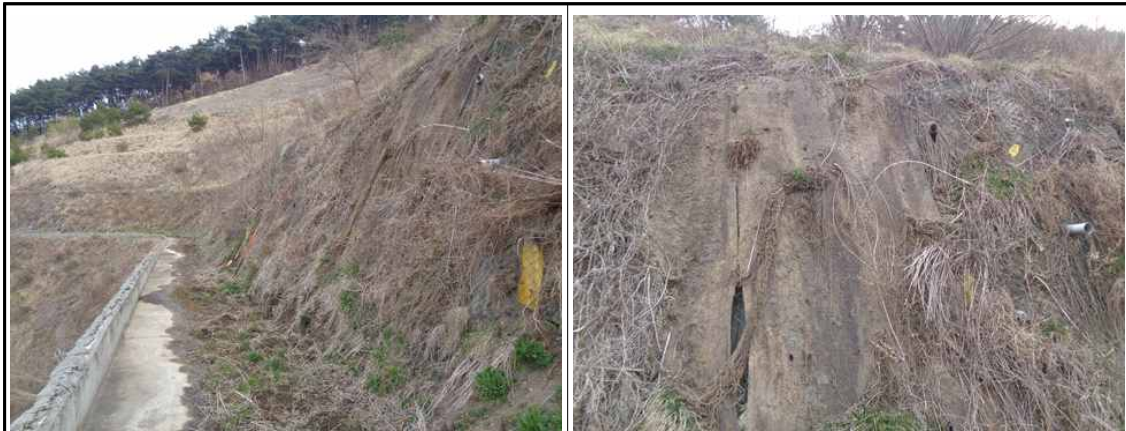
㉠ (2/3) STA.0+0 2단 녹생토 유실, 누수 ⇨ 주의관찰 후 조치

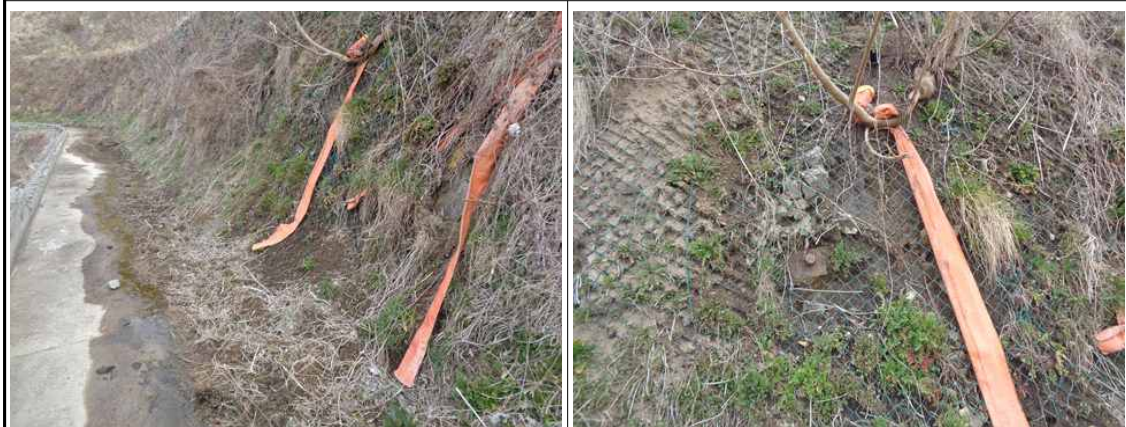
㉠ (2/3) STA.0+0 2단 녹생토 유실, 누수 ⇨ 주의관찰 후 조치

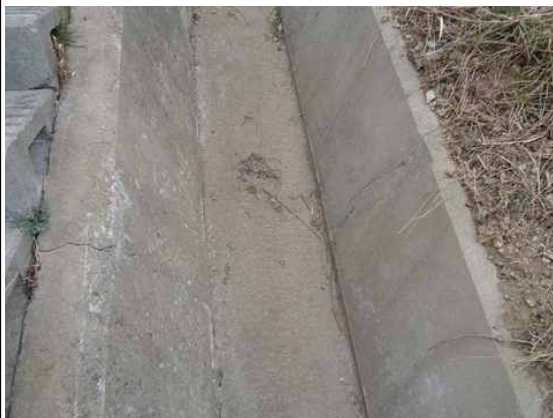
| <p>② (3/3) STA.0+200 산마루측구 균열<br/>⇒ 균열보수</p> | <p>③ (2/3) STA.0+100 자연사면 표층유실<br/>⇒ 주의관찰</p> |

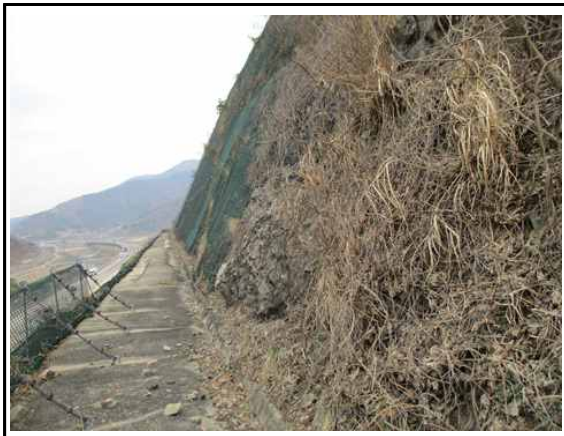
| ① 57.03K 2단 이완암 ⇨ 주의관찰 | |

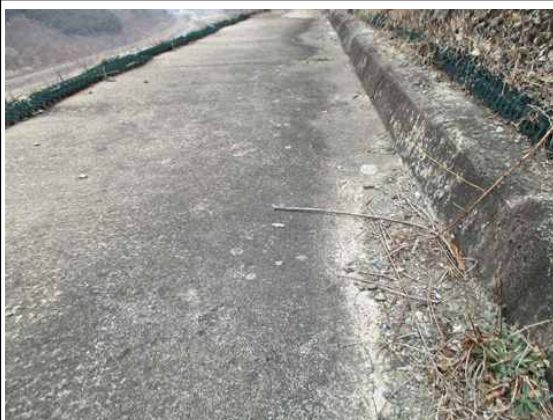
| <p>④ 57.16K 1소단배수로 균열 ⇨ 균열보수</p> | <p>2소단배수로 전경</p> |
