## 3.31 부산절토 31 (10공구)

## 3.31.1 일반현황

부산절토 31 (부산기점 19.82~19.98km / 10공구 STA.1+650~1+810)

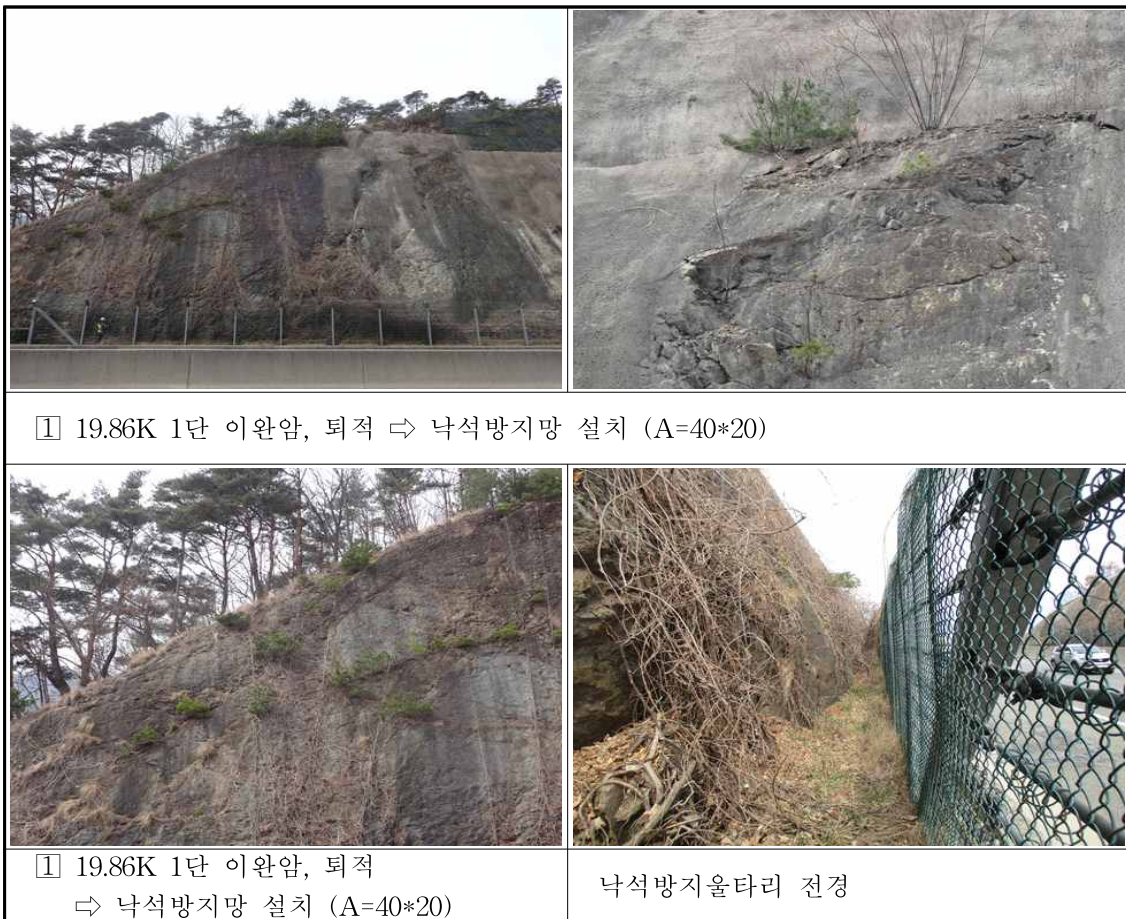
사면의 암상태는 보통~심한풍화 정도이고, 사면에 발달한 절리를 따라 이완암, 풍화가 발생하였다. 19.86K 1단의 이완암, 심한풍화는 낙석방지망 설치가 필요하며, 19.95K 2단의 이완암, 심한풍화는 풍화가 진행중이나, 보호공이 시공되어 안전성에 큰 문제가 없으므로 주의관찰이 요망된다.

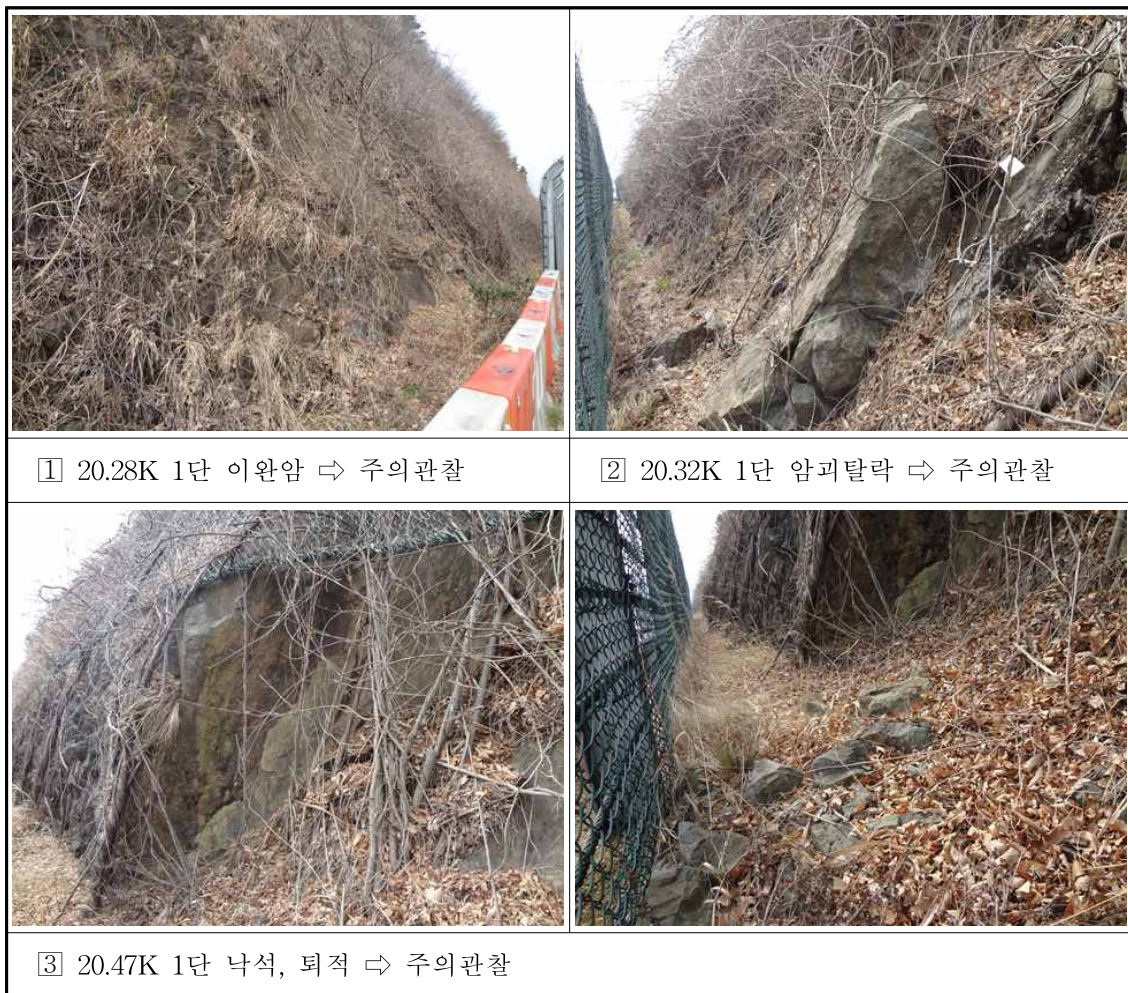
사면의 암상태는 보통~심한풍화 정도이고, 하단에 발달한 절리를 중심으로 이완암, 낙석이 조사되었다. 기존 손상인 20.32K 하단의 암괴탈락은 암의 추가 탈락은 없었으나, 풍화에 의한 충전물유실이 진행중이므로 주의관찰 후 손상의 진전시 조치가 필요하다. 상부자연사면 전구간에 위치한 암괴는 사면 상단을 따라 울타리가 설치되어 있어 안정성에 큰 문제는 없으나, 주의관찰이 요망된다.

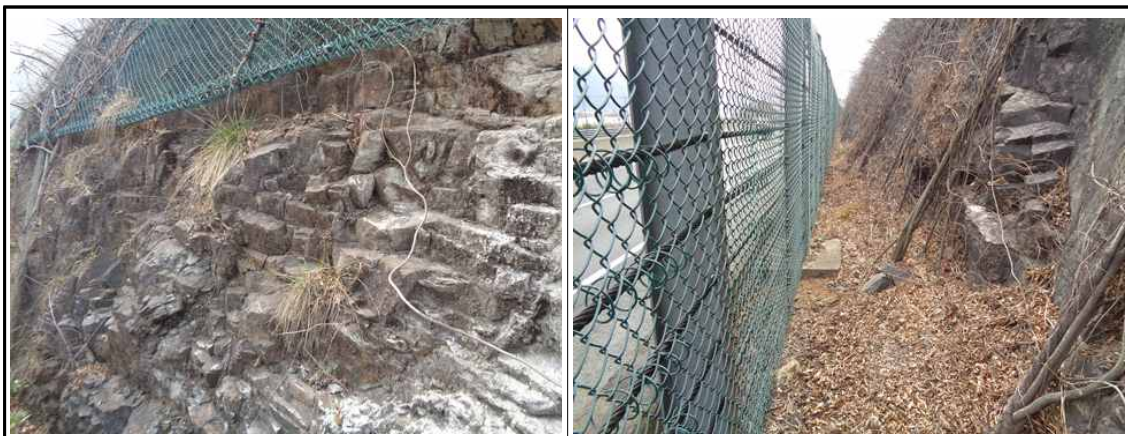
사면의 암상태는 보통~심한풍화 정도이고, 하단에 발달한 절리를 따라 이완암, 누수가 발생하였다. 사면의 하단 이완암, 낙석퇴적이 발생하였고, 안전성에는 문제가 없으므로 주의관찰이 필요하다. 자연사면에 조사된 암괴는 주의관찰이 요망된다.

㉠ 전구간 1단 이완암, 하부 퇴적 ⇨ 주의관찰

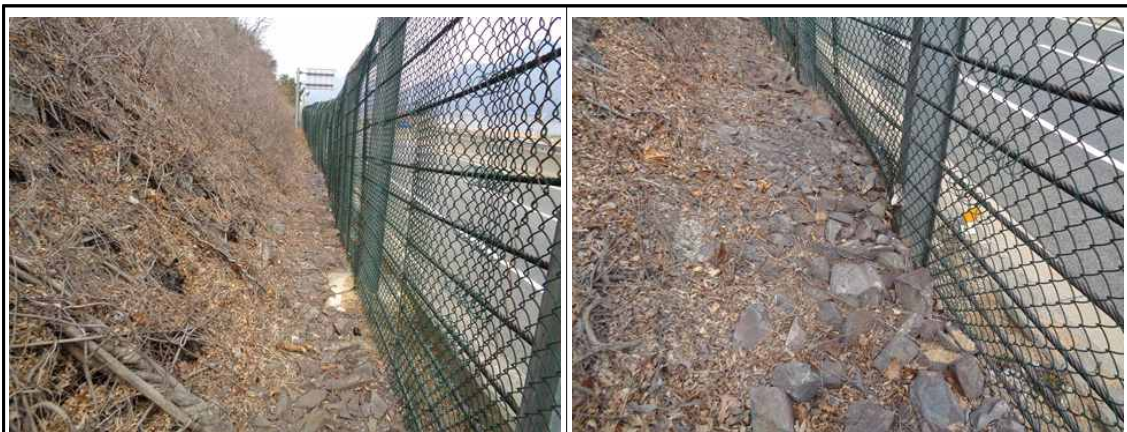
사면의 암상태는 보통~심한풍화 정도이고, 중·하단에 발달된 절리를 중심으로 이완암, 하부퇴적, 누수가 발생하였다. 21.30~21.37K 구간의 이완암 및 하부퇴적은 손상의 진전은 미미하나 주의관찰이 요망된다.

㉠ 21.35K 1단 이완암, 퇴적 ⇨ 주의관찰, 정비

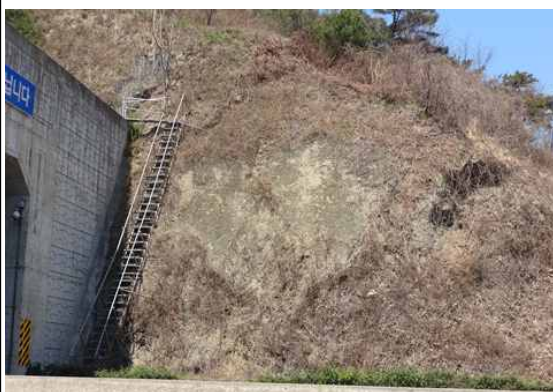
기존 손상인 녹생토유실은 우수 및 사면의 급경사로 인한 것으로 판단되며, 손상의 진전이 미미하므로 주의관찰 후 조치가 요망된다.

| <p>① 22.74K 1단 녹생토유실 ⇨ 주의관찰</p> | <p>② 22.80K 1단 녹생토유실 ⇨ 주의관찰</p> |

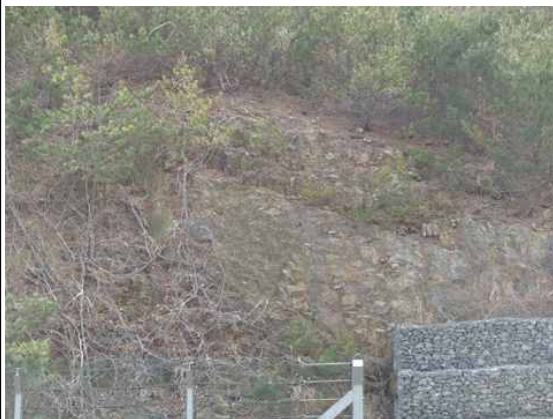
사면의 암상태는 보통~심한풍화 정도이고, 중·하단에 발달된 절리를 중심으로 이완암, 누수가 발생하였다. 23.86K, 23.91K, 24.01K 1단의 이완암, 낙석퇴적은 주의관찰이 요망된다.

| <p>① 24.01K 1단 이완암 ⇨ 주의관찰</p> | <p>② 23.91K 1단 이완암, 누수 ⇨ 주의관찰</p> |

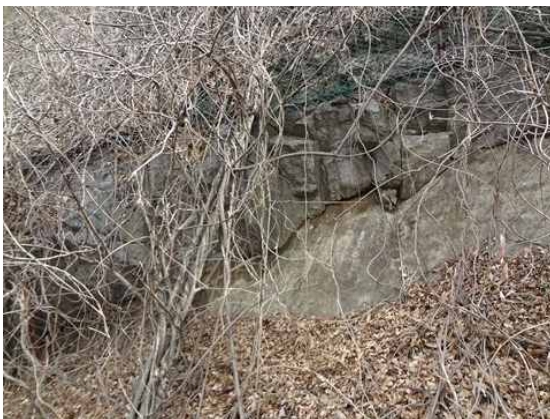
| ■ 9공구 부산절토 36 (L=190m, 23.84K~24.03K) | | | |
|---|---|---|---|
| | ⑤ 23.91K 1단 이완암, 누수 | 주의관찰 | |

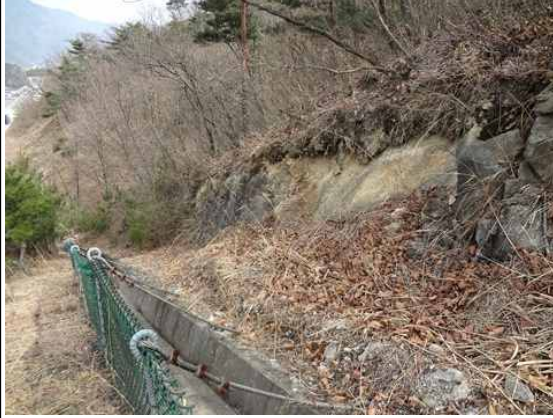
사면 상단의 식생은 양호한 상태이나, 23.87K, 23.90K, 23.99K의 표층유실은 주의관찰 후 손상의 진전시 조치가 요망된다.

| <p>③ 23.87K 자연사면 표층유실 ⇨ 주의관찰</p> | <p>④ 23.89K 2단 표층유실 ⇨ 주의관찰</p> |

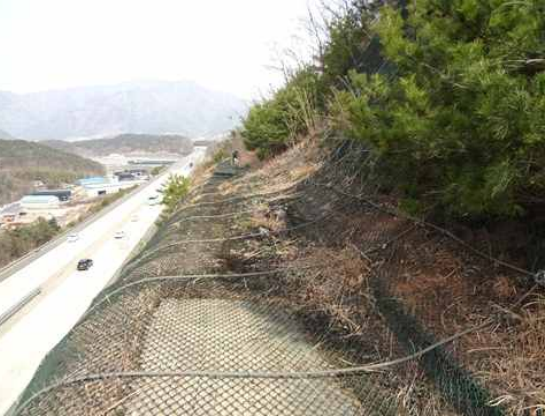
배수시설은 산마루측구, 소단배수로, 수직도수로가 시공되어 있으며, 배수기능에 문제는 없는 것으로 확인되었다. 기존 손상인 토사퇴적은 원활한 배수를 위하여 정비를 통한 유지관리가 요망된다.

| <p>⑤ 23.92K 1소단배수로 토사퇴적 ⇨ 정비</p> | <p>⑥ 24.03K 1단 개비온 변형 ⇨ 주의관찰</p> |

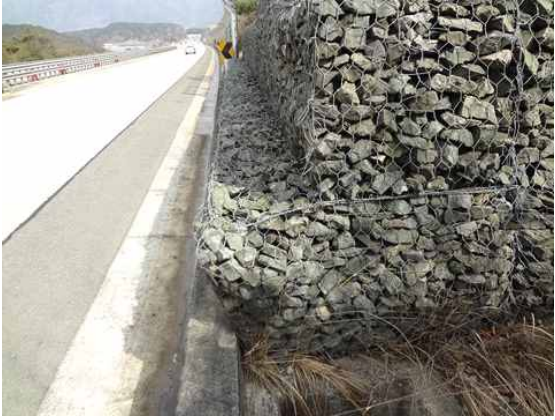
낙석방지망, 낙석방지울타리, 개비온, 쏫크리트가 시공되어 있으며, 큰 문제가 없는 양호한 상태로 조사되었다. 개비온 1단 측면에 변형이 발생하였고, 주의관찰 후 손상의 진전시 조치가 필요하다.

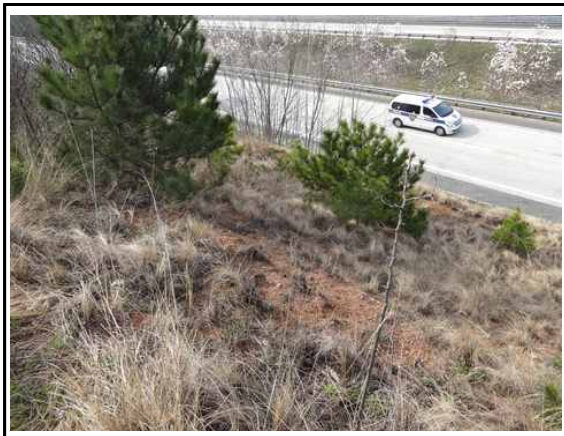
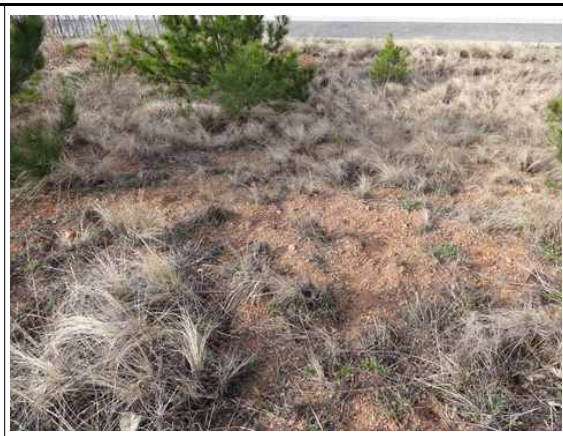
사면 중·하단에 발생한 표층유실은 손상의 진전은 미미하므로 주의관찰 후 진전시 조치가 요망된다. 사면 상단의 수목은 별목이 필요하다.

| ① 28.86K 1~4단 표층유실 ⇨ 주의관찰 | |

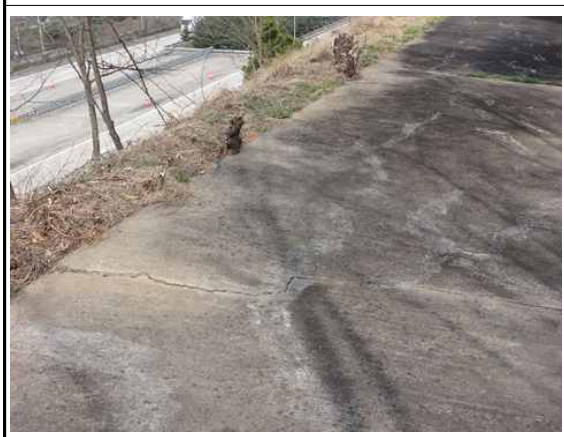
| ② 28.89K 1소단배수로 균열 ⇨ 균열보수 | 1소단배수로 전경 |

| ■ 9공구 대구절토 37 (L=160m, 28.84K~29.00K) | | | |
|---|---|---|---|
| 배수시설 | ⑧ 1소단배수로 균열 L=18m (9EA) | 균열보수 | |

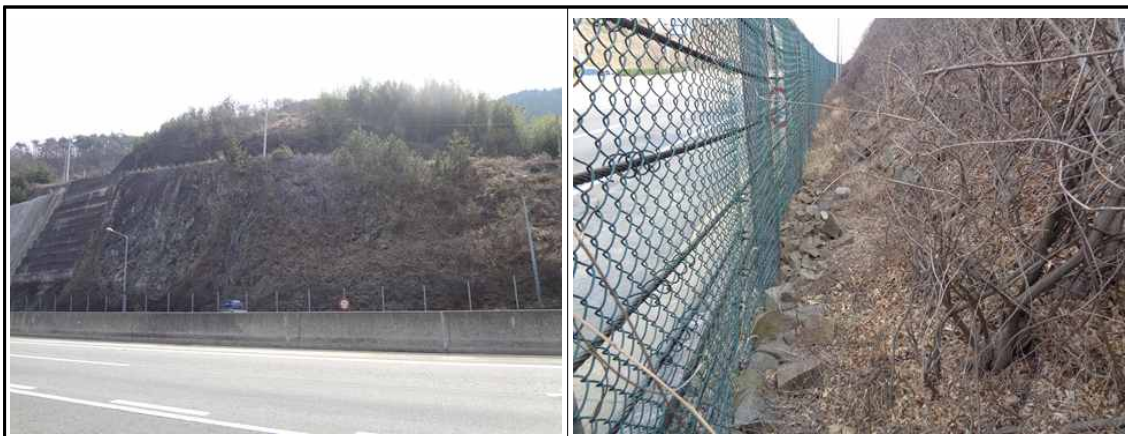
사면의 암상태는 보통~심한풍화 정도이고, 발달된 절리를 중심으로 이완암, 풍화, 낙석퇴적이 발생하였다. 31.43~31.48K 1단 이완암 및 낙석퇴적은 손상의 진전이 미미하나 주의관찰이 요망된다.

㉠ 31.47K 1단 이완암, 퇴적 ⇨ 주의관찰, 정비

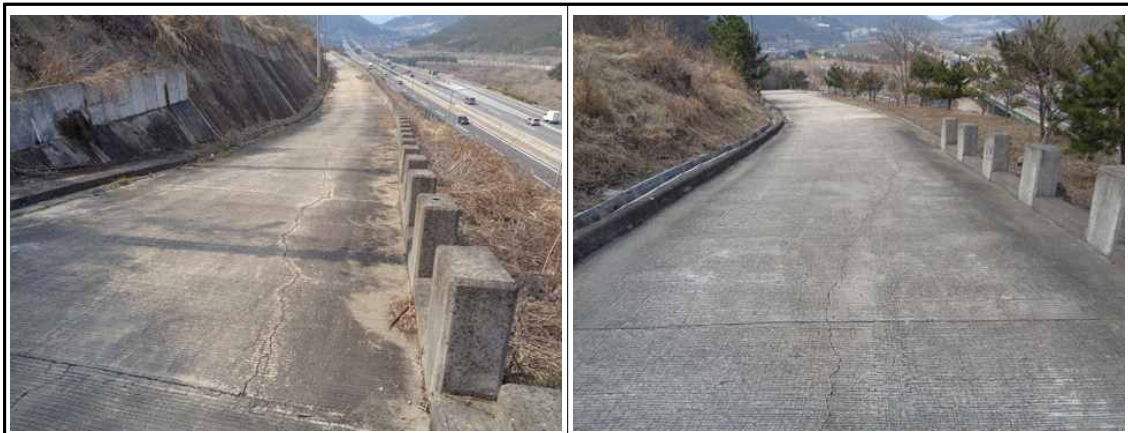
배수시설은 수직도수로가 시공되어 있으며, 사면배후도로를 통해 우수가 흘러가는 형태이다. 배수기능에 문제는 없는 것으로 확인되었고, 기존 손상인 배후도로 균열은 균열보수가 요망된다.

② 31.51K 배후도로 종균열 ⇨ 균열보수

| ■ 9공구 부산절토 38 (L=370m, 31.36K~31.73K) | | | |
|---|---|---|---|
| 배수시설 | ⑦ 배후도로 종균열 L=165m (3EA) | 균열보수 | |

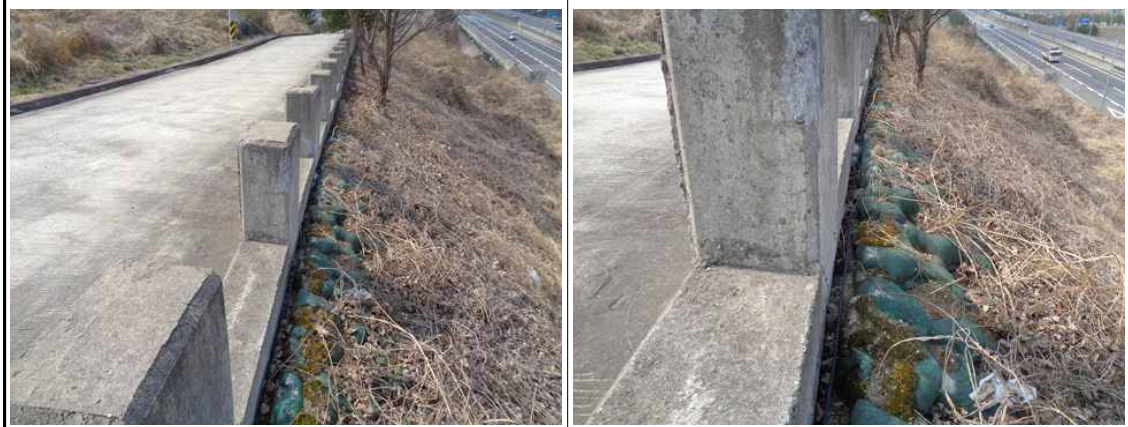
낙석방지망, 낙석방지울타리, 개비온, 슛크리트, 계단식옹벽, 몰탈격자블럭이 시공되어 있으며, 큰 문제가 없는 양호한 상태로 조사되었다. 31.65K에 시공된 몰탈격자블럭은 배후도로로부터 월류한 우수에 의해 이격이 발생하였다. 이는 지속적인 주의관찰 후, 손상의 진전시 조치가 요망된다.

③ 31.65K 1단 물탈격자블럭-배후도로 이격 ⇨ 주의관찰

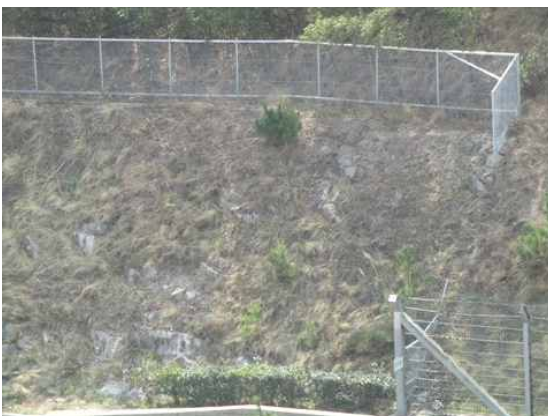
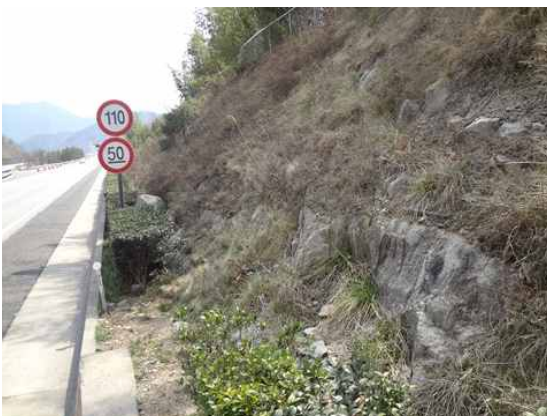
사면의 암상태는 보통~심한풍화 정도이고, 하단 일부에서 발달된 절리를 따라 이완암이 발생하였다. 54.33K 1단의 이완암은 손상의 진전이 미미하나 주의관찰이 요망된다.

| <p>㉠ 54.33K 1단 이완암, 퇴적 ⇨ 주의관찰</p> | |

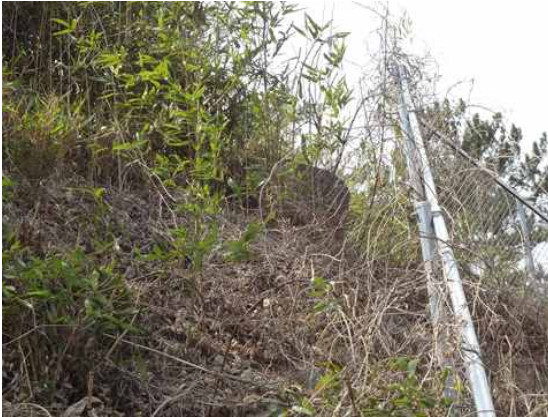
| <p>㉡ 54.22K 상단 암괴 ⇨ 주의관찰</p> | <p>㉢ 54.39K 1소단배수로 균열 ⇨ 균열보수</p> |

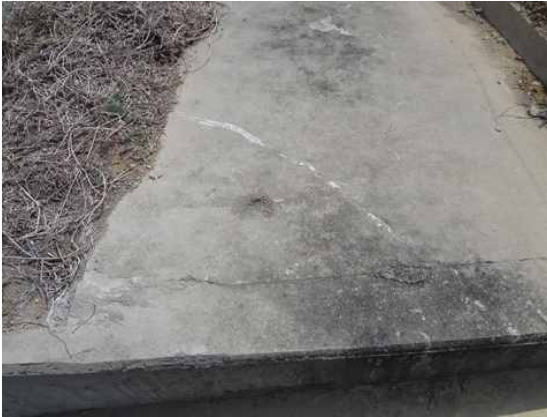
| ■ 6공구 부산절토 39 (L=320m, 54.19K~54.51K) | | | |
|---|---|---|---|
| 배수시설 | ⑦ 1소단배수로 종방향 균열 L=9m (6EA) | 균열보수 | |

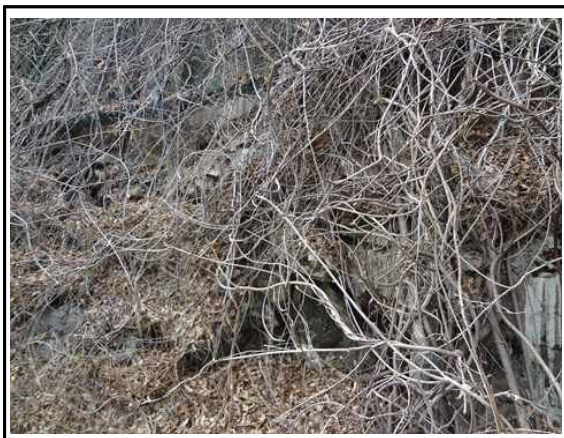
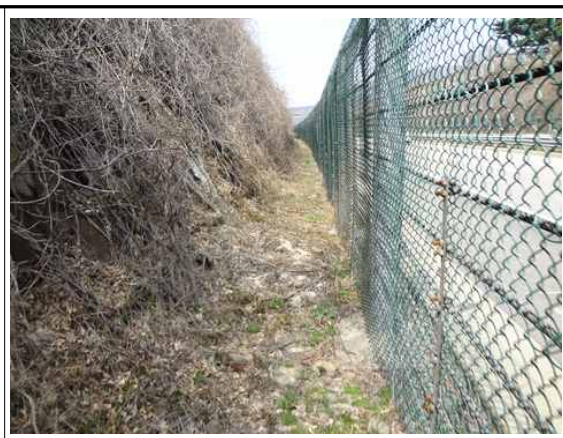
| ① 70.72K 1단 이완암, 퇴적 ⇨ 주의관찰 | |

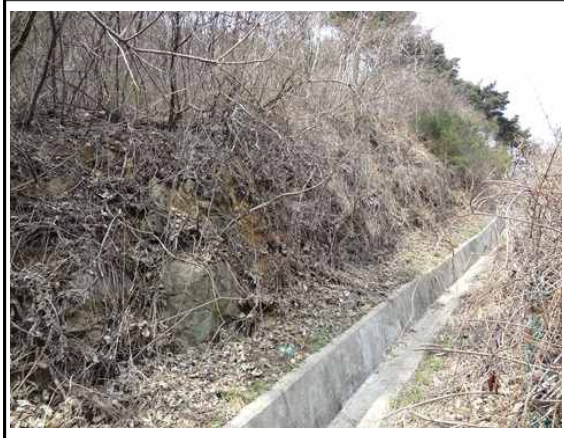
| ② 70.67K 자연사면 표층유실 ⇨ 주의관찰 | ③ 70.72K 1소단배수로 균열 ⇨ 균열보수 |

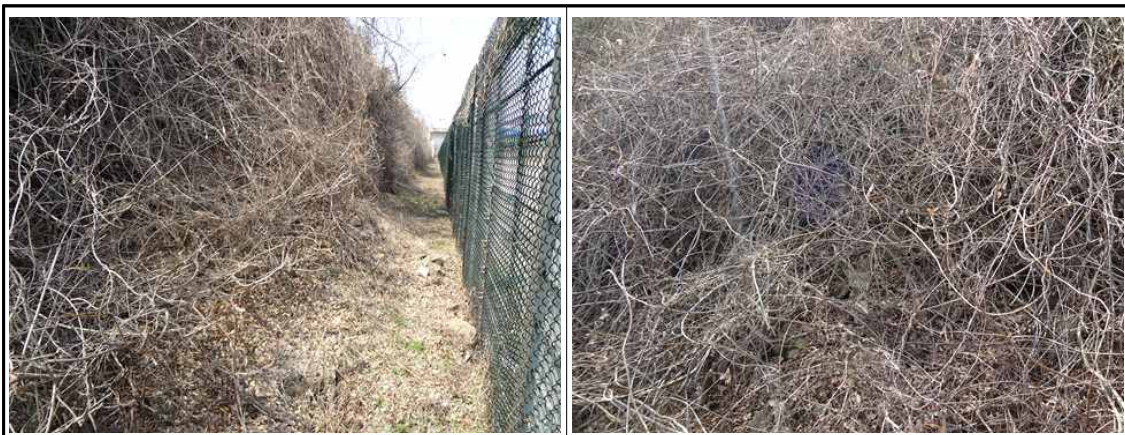
사면의 암상태는 보통~심한풍화 정도이고, 중·하단에 발달한 절리를 중심으로 이완암, 누수가 발생하였다. 기존 손상인 71.08~71.16K 하단 이완암, 누수, 하부퇴적은 진전은 미미하나, 주의관찰 및 손상의 진전시 조치가 요망된다.

㉠ 71.09K 1단 이완암, 누수 ⇨ 주의관찰

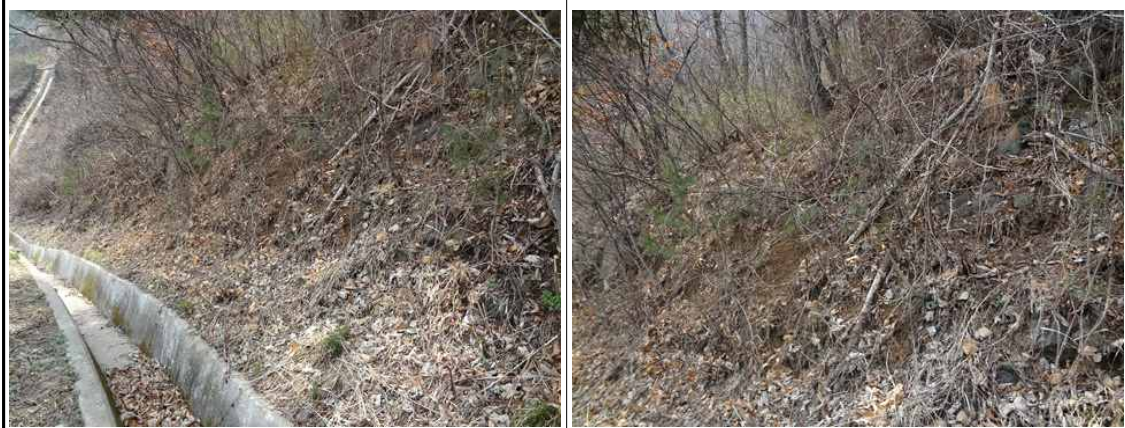
사면 상단의 식생은 양호한 상태이며, 기존 손상인 상부자연사면 표층유실은 손상의 진전이 미미한 상태이다.

㉡ 71.02K 자연사면 표층유실 ⇨ 주의관찰

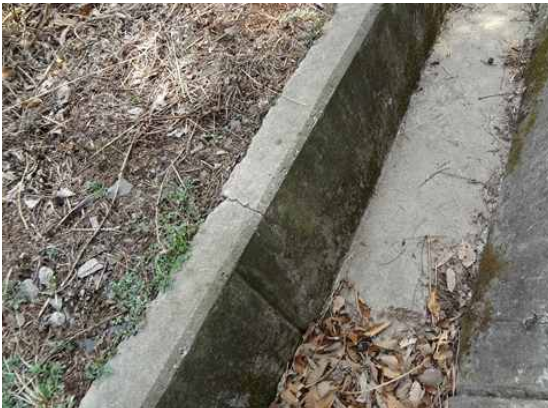
| <p>☐ 71.02K 산마루측구 균열 ⇨ 균열보수</p> | <p>낙석방지울타리 전경</p> |

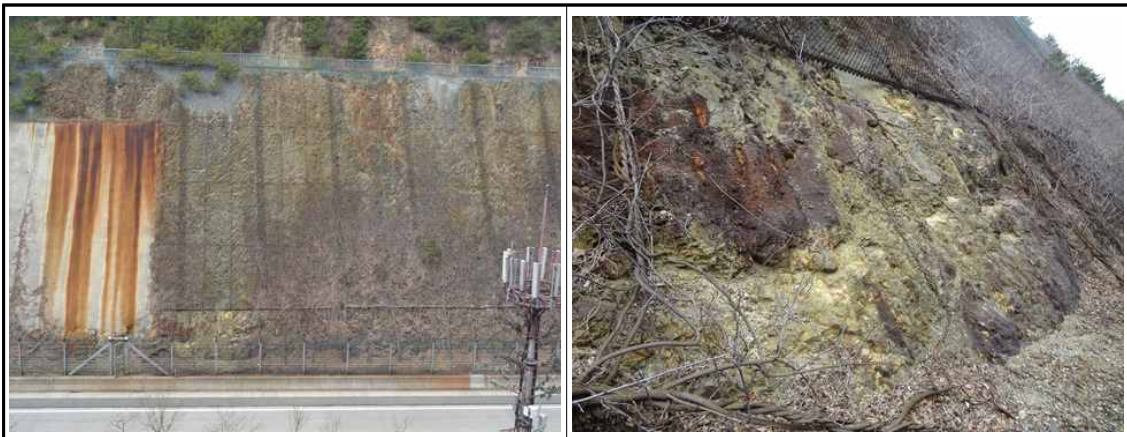
사면의 암상태는 심한풍화 상태이고, 중·하단에 발달한 절리를 중심으로 심한 풍화, 이완암이 발생하였다. 사면 하단의 심한풍화, 이완암은 지속적으로 풍화가 진행중이므로, 주의관찰 및 손상의 진전시 조치가 요망된다.

㉠ 78.23K 1단 심한풍화, 퇴적 ⇨ 주의관찰

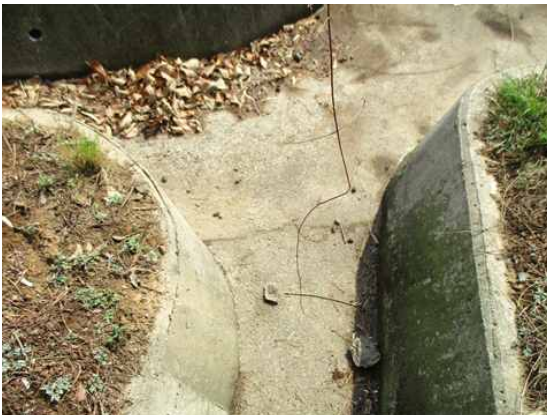
| <p>② 80.88K 산마루측구 균열 ⇨ 균열보수</p> | <p>1소단배수로 전경</p> |

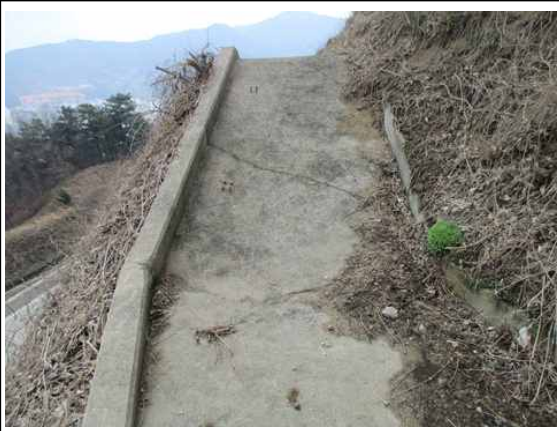
| <p>③ 81.61K 1소단배수로 균열 ⇨ 균열보수</p> | <p>④ 81.67K 1단 계단식옹벽 균열 ⇨ 균열보수</p> |

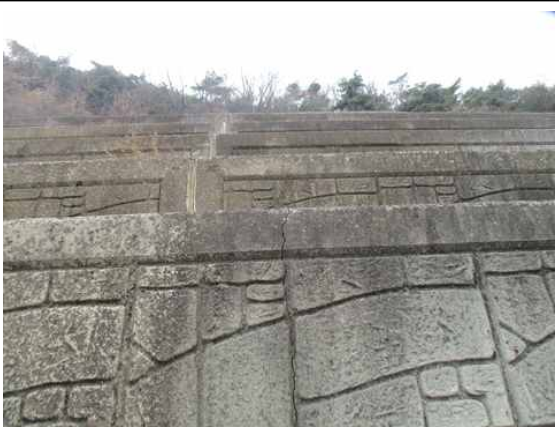
낙석방지망, 낙석방지울타리, 솟크리트, 계단식옹벽, 몰탈격자블럭, 합벽이 시공되어 있으며, 큰 문제가 없는 양호한 상태로 조사되었다. 81.68K 계단식옹벽의 균열은 손상의 진전이 미미하므로, 주의관찰 후 균열보수가 필요하다.
