## 3.51 부산절토 51 (2공구)

## 3.51.1 일반현황

| 부산절토 51 (부산기점 82.19~82.42km / 2공구 STA.8+830~9+060) | | | | | |

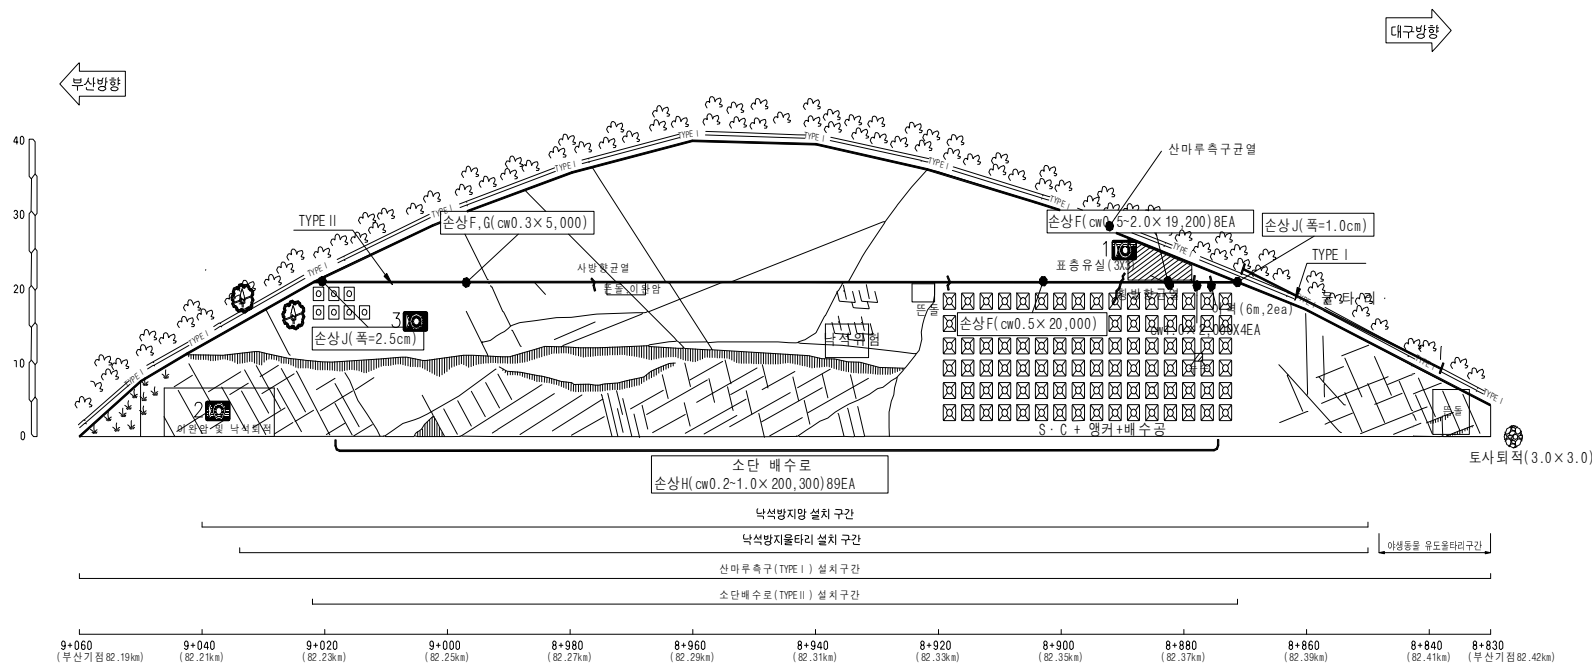
철토사면명 : 2공구 STA.8+830~9+060 / 부산기점 82.19~82.42km (부산철토 51)

| 구 분 | 점검 결과 | 조치필요사항 | 비고 |
|---|---|---|---|
| <p>• 부산절토51 사면의 암상태는 보통~심한풍화 정도이고, 중·하단에 발달한 절리를 중심으로 이완암, 낙석위험이 발생하였다. 사면 중단의 82.21~82.33K 이완암 및 낙석위험은 절리가 다수 발달되어 있기 때문에 주의관찰이 요망된다. 82.37K 2단의 표층유실은 소단부 낙석방지수직망 설치가 필요하다. 배수시설은 산마루측구, 소단배수로가 시공되어 있으며, 배수기능에 문제는 없는 것으로 확인되었다. 기존 손상인 균열, 파손, 토사퇴적은 원활한 배수를 위하여 정비를 통한 유지관리가 요망된다. 낙석방지망, 낙석방지울타리, 솟크리트, 앵커공이 시공되어 있으며, 큰 문제가 없는 양호한 상태로 조사되었다.</p> | | | |

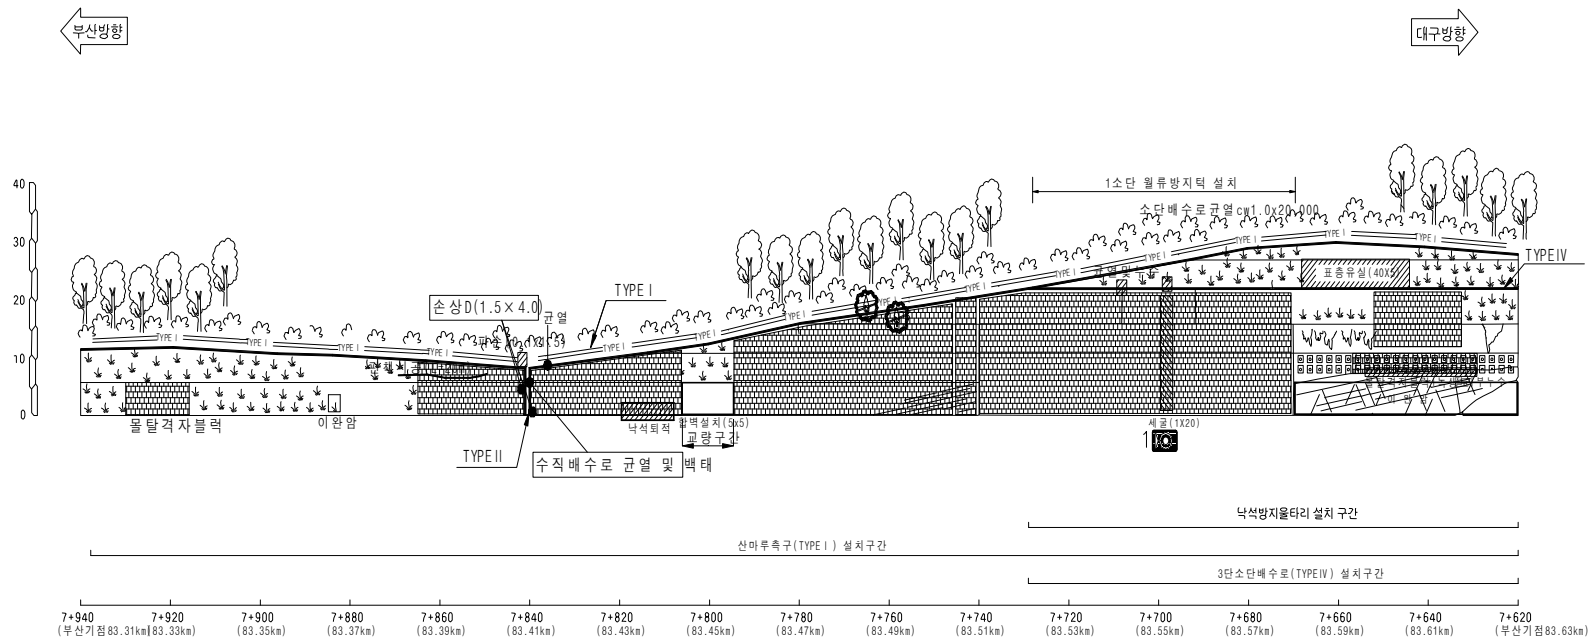
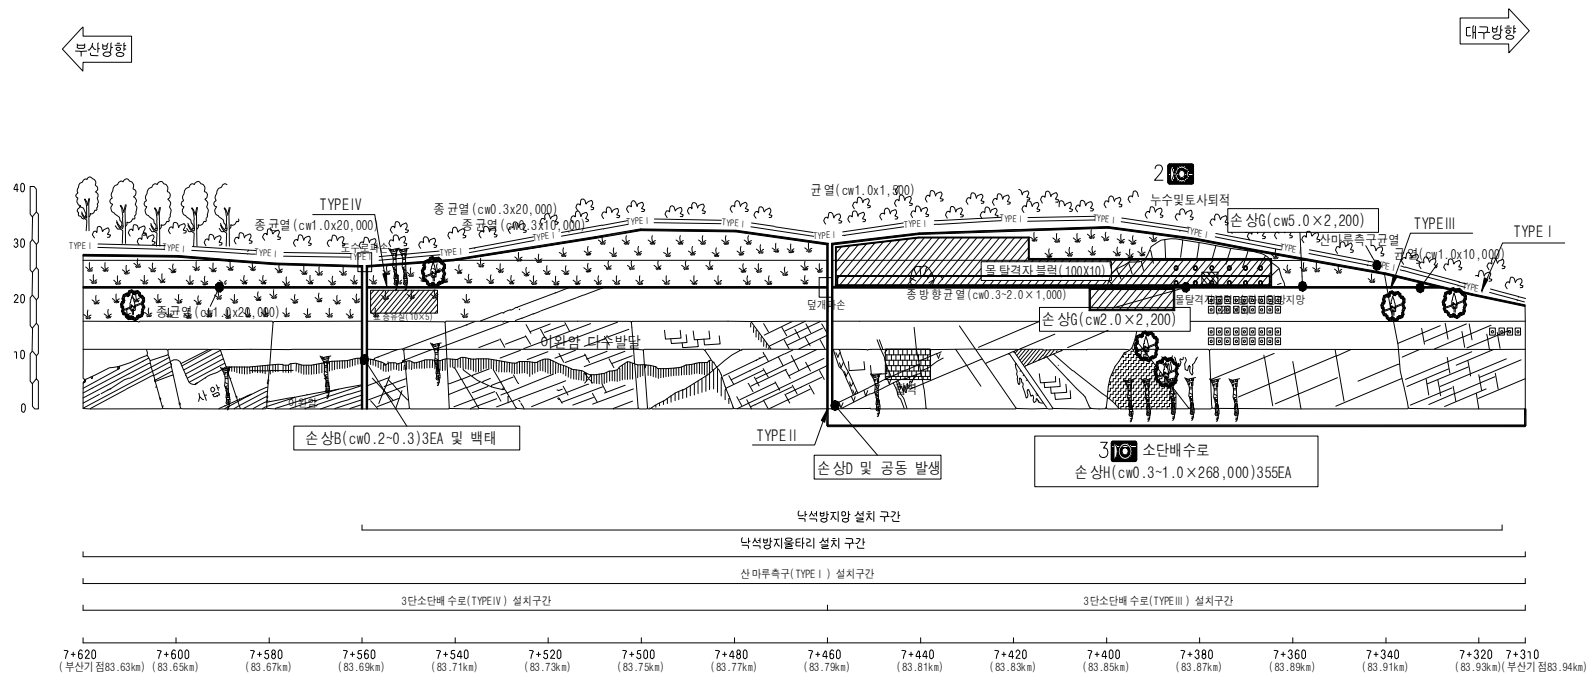
절토사면명 : 2공구 STA.7+310~7+940 / 부산기점 83.31~83.94km (부산절토 52)

사면의 암상태는 보통~심한풍화 정도이고, 중·하단에 발달한 절리를 중심으로 이완암, 누수가 발생하였다. 83.58~83.94K의 절리를 따라 발생한 이완암 및 누수, 83.55K 1단의 세굴 및 누수, 83.87K 2단의 표층유실 및 누수는 우수와 관련된 손상으로 현재 손상의 진전은 미미하나 주의관찰 및 손상의 진전시 조치가 요망된다.

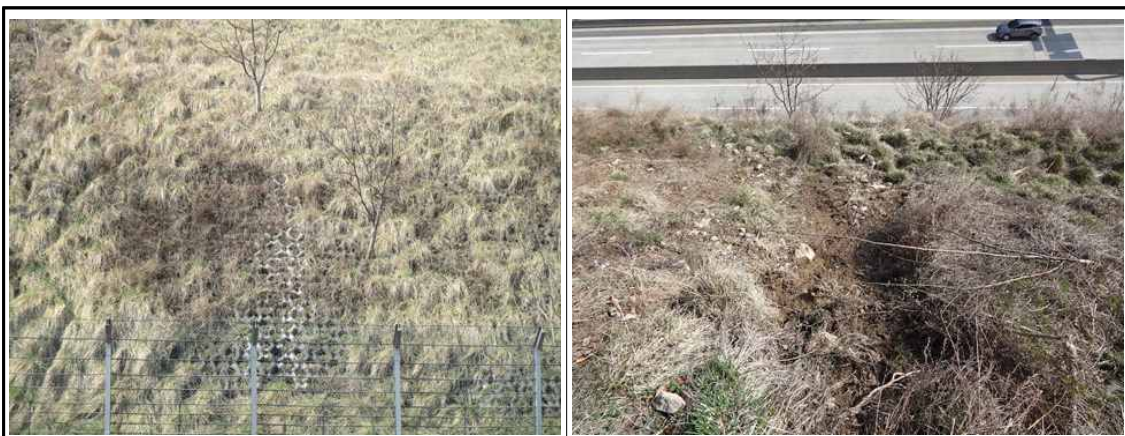
㉠ 83.55K 1단 세굴, 누수 ⇨ 주의관찰

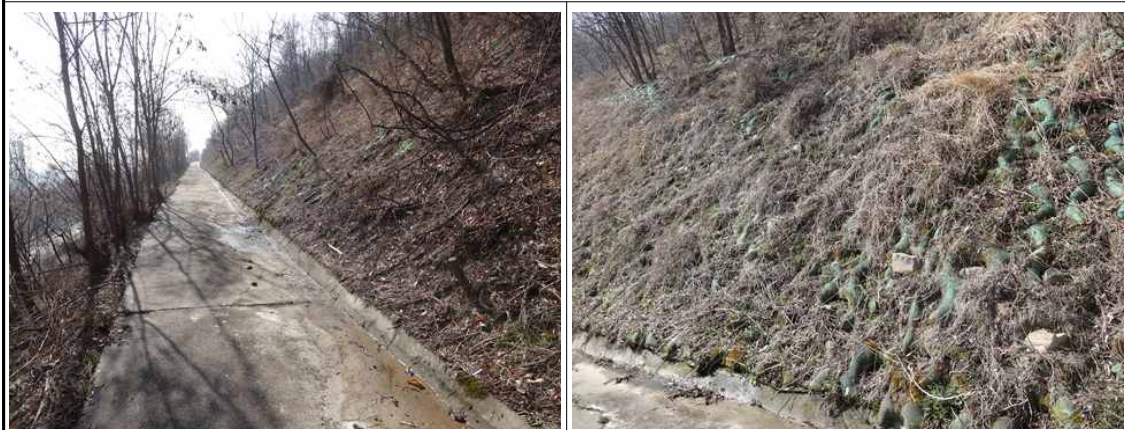
㉡ 83.87K 2단 유실, 누수 ⇨ 주의관찰

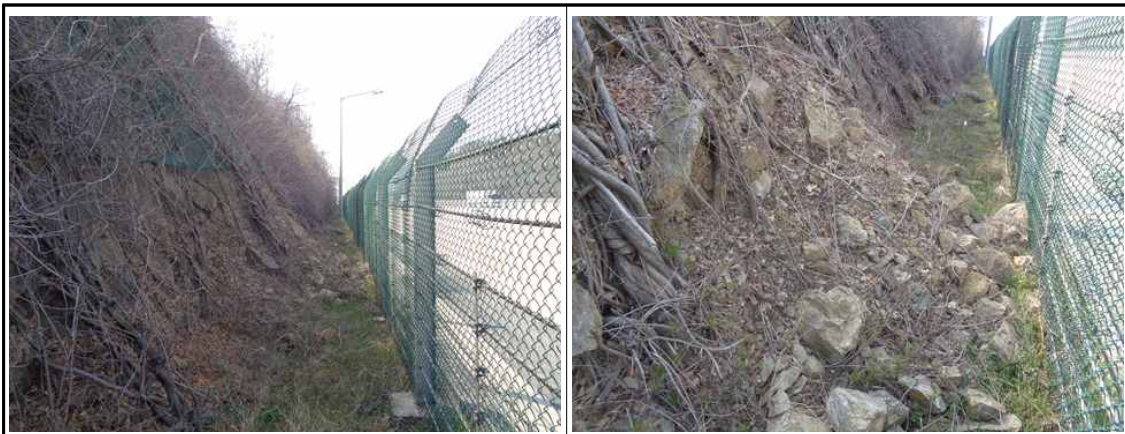
사면의 암상태는 보통~심한풍화 정도이고, 중·하단에 발달한 절리를 중심으로 충전물유실, 이완암, 누수가 발생하였다. 87.27K의 유실 및 퇴적은 현재 진전은 미미하나, 주의관찰 후 진전시 조치가 요망된다.

㉠ 87.27K 1단 충전물유실, 하부퇴적 ⇨ 주의관찰 후 합벽 (A=6m\*15m)

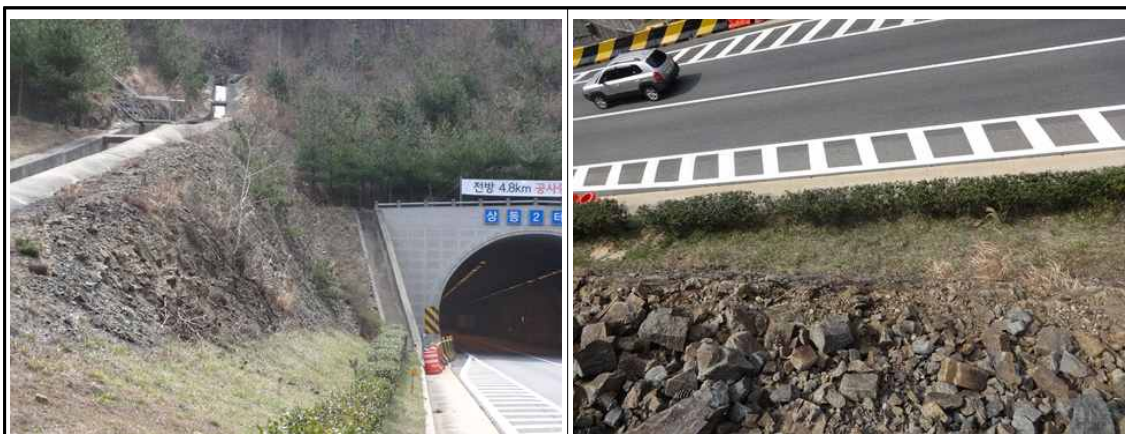
사면의 암상태는 보통~심한풍화 정도이고, 중·하단에 발달한 절리를 중심으로 이완암, 뜯돌이 발생하였다. STA.0+110의 뜯돌은 낙석위험이 있으므로 주의관찰이 요망된다.

① STA.0+110 1단 이완암, 뜯돌 ⇨ 주의관찰 후 방호벽

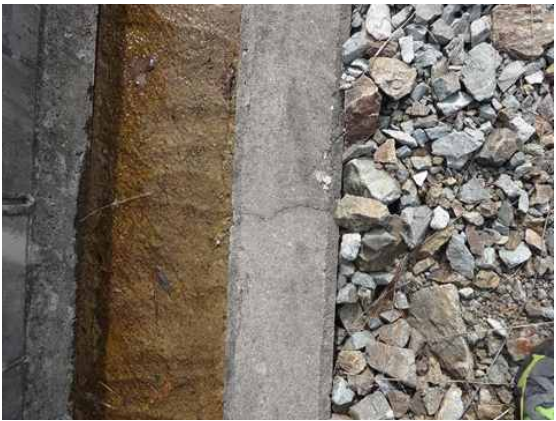
| <p>④ STA.0+120 배수로 균열 ⇨ 균열보수</p> | <p>산마루측구 전경</p> |

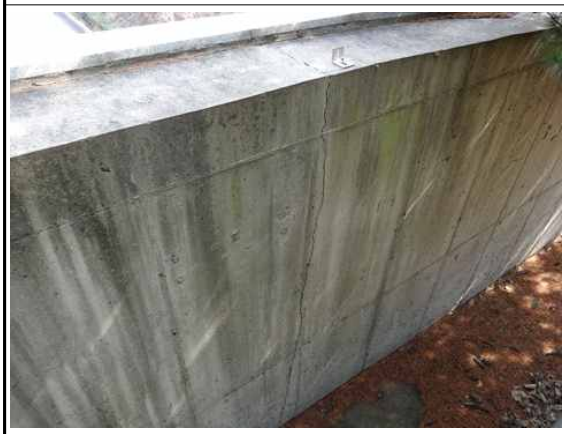
| ② STA.0-10 갯문배면 배수로 균열<br>⇨ 균열보수 | 산마루측구 전경 |

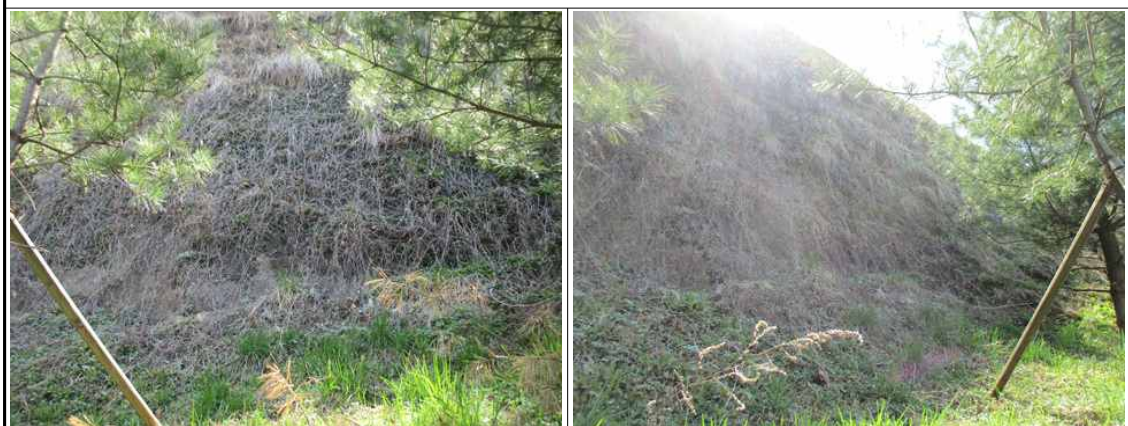
② STA.0-20 1단 녹생토유실, 누수 ⇨ 주의관찰

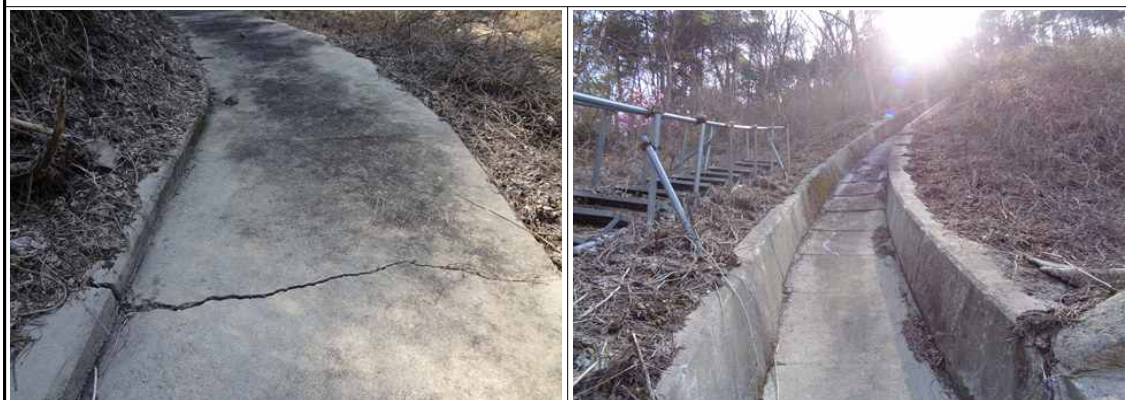
② 정면 STA.-18 1소단배수로 균열  
⇨ 균열보수
