## 6. 용계2교

ID:용계2교(대구)-교면포장 S1

| 용역명 | 2017년 상반기 시설물 정기점검 용역 |

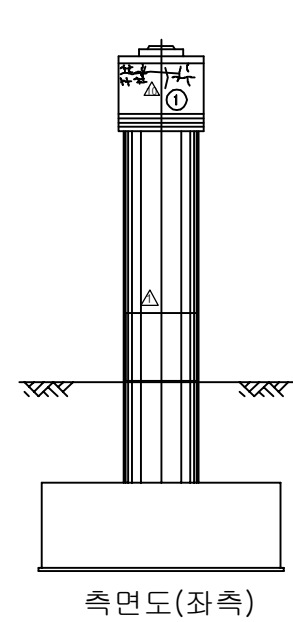
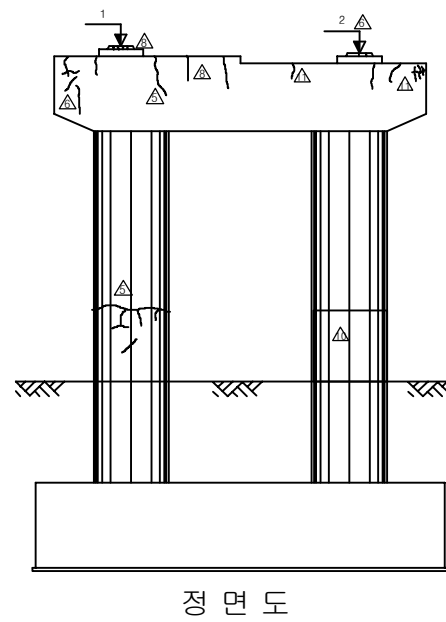
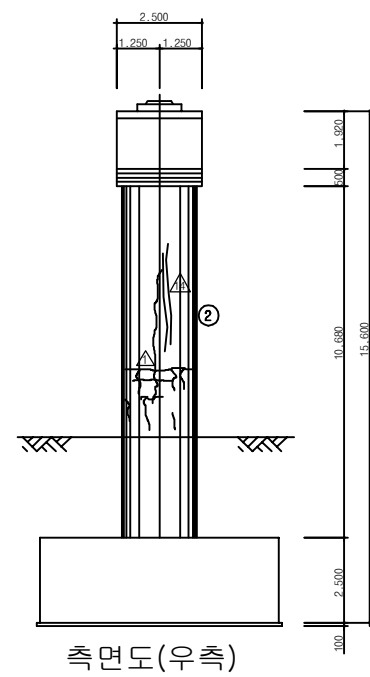
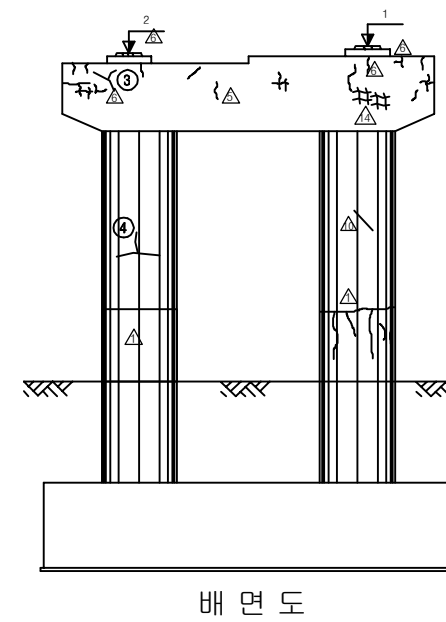
⑥ P1-점검통로 이물질퇴적 개폐불량
